OPERAÇÃO DE REABILITAÇÃO URBANA DA ARU DE QUINTELA

Programa Estratégico de Reabilitação Urbana

Caderno II – Caracterização do Edificado e do Espaço Público | maio 2017

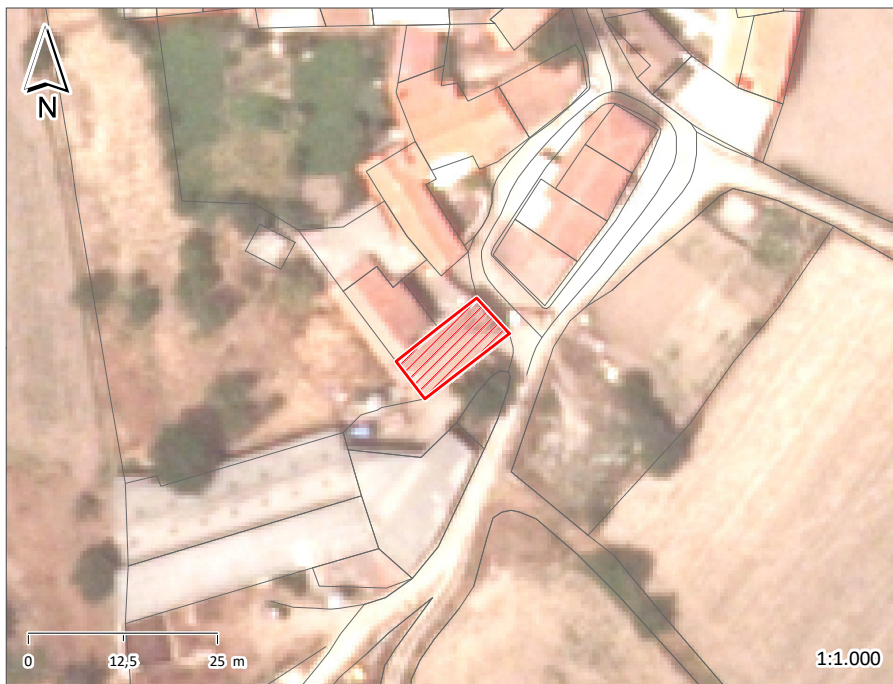
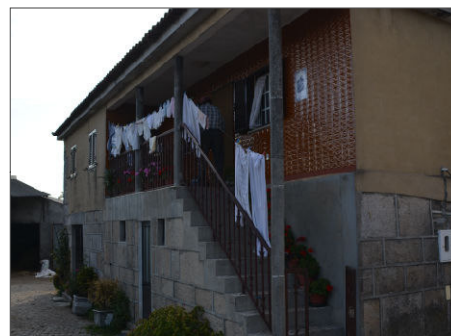
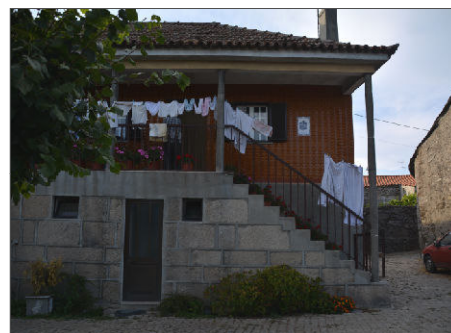
IDENTIFICAÇÃO DO LOCAL:	Nº POLÍCIA:	EDIFÍCIO Nº:	1
-------------------------	-------------	--------------	---

ÉPOCA DE CONSTRUÇÃO	1951-1990	ESTADO DE CONSERVAÇÃO	BOM
VALOR ARQUITETÓNICO	SEM QUALIDADE	TIPOLOGIA DO EDIFICADO	ISOLADO
Nº PISOS (acima da cota de soleira)	2 PISOS	Nº PISOS (abaixo da cota de soleira)	0 PISOS
ÁREAS DE IMPLANTAÇÃO (Valor aproximado)	87 m2	ÁREAS DE CONSTRUÇÃO (Valor aproximado)	174 m2

CONSTRUÇÃO	MATERIAL	TIPO	COR	
ESTRUTURA	GRANITO BETÃO ARMADO	ALVENARIA		
REVESTIMENTO FACHADA	GRANITO CERÂMICO	FACE À VISTA AZULEJO	NATURAL CASTANHO	
VÃOS EXTERIORES	PORTAS	PVC	LACADO	CASTANHO
	JANELAS	PVC	LACADO	BRANCO CASTANHO
	VARANDAS	FERRO	PINTADO	CASTANHO
COBERTURA	TELHA CERÂMICA	4 ÁGUAS	NATURAL	
ALTERAÇÕES				
ELEMENTOS DISSONANTES

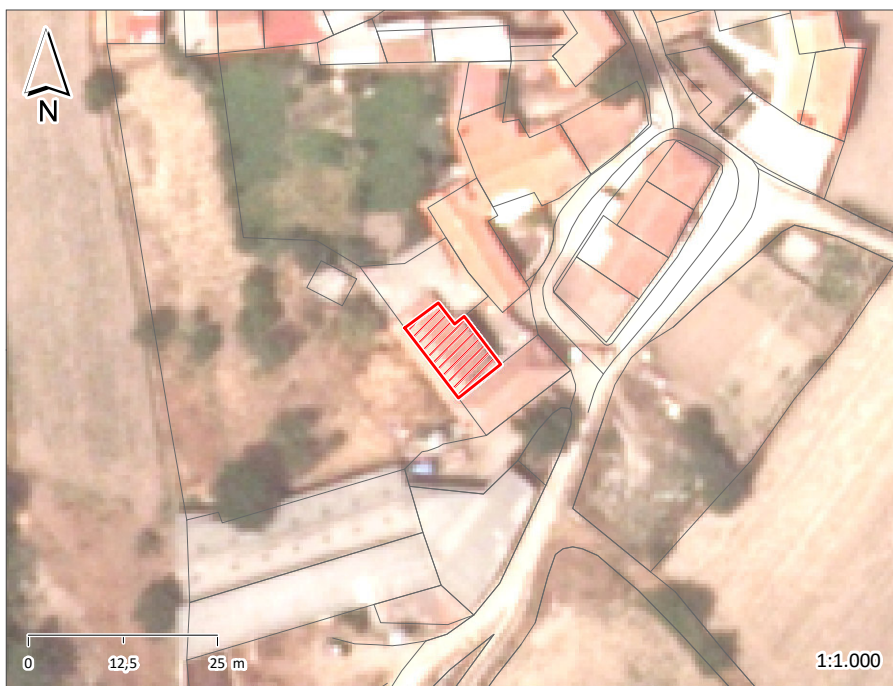
IDENTIFICAÇÃO DO LOCAL:		Nº POLÍCIA:	3	EDIFÍCIO Nº:	2
-------------------------	--	-------------	---	--------------	---

ÉPOCA DE CONSTRUÇÃO	1900-1950	ESTADO DE CONSERVAÇÃO	MAU
VALOR ARQUITETÓNICO	SEM QUALIDADE	TIPOLOGIA DO EDIFICADO	AGRUPADO
Nº PISOS (acima da cota de soleira)	2 PISOS	Nº PISOS (abaixo da cota de soleira)	0 PISOS
ÁREAS DE IMPLANTAÇÃO (Valor aproximado)	77 m2	ÁREAS DE CONSTRUÇÃO (Valor aproximado)	154 m2

CONSTRUÇÃO	MATERIAL	TIPO	COR
ESTRUTURA	GRANITO	ALVENARIA	
REVESTIMENTO FACHADA	GRANITO	FACE À VISTA	NATURAL
VÃOS EXTERIORES	PORTAS	FERRO	BRONZE
	JANELAS	PVC	CINZA
	VARANDAS	TIJOLO REBOCADO	
COBERTURA	TELHA CERÂMICA	2 ÁGUAS	NATURAL
ALTERAÇÕES			
ELEMENTOS DISSONANTES

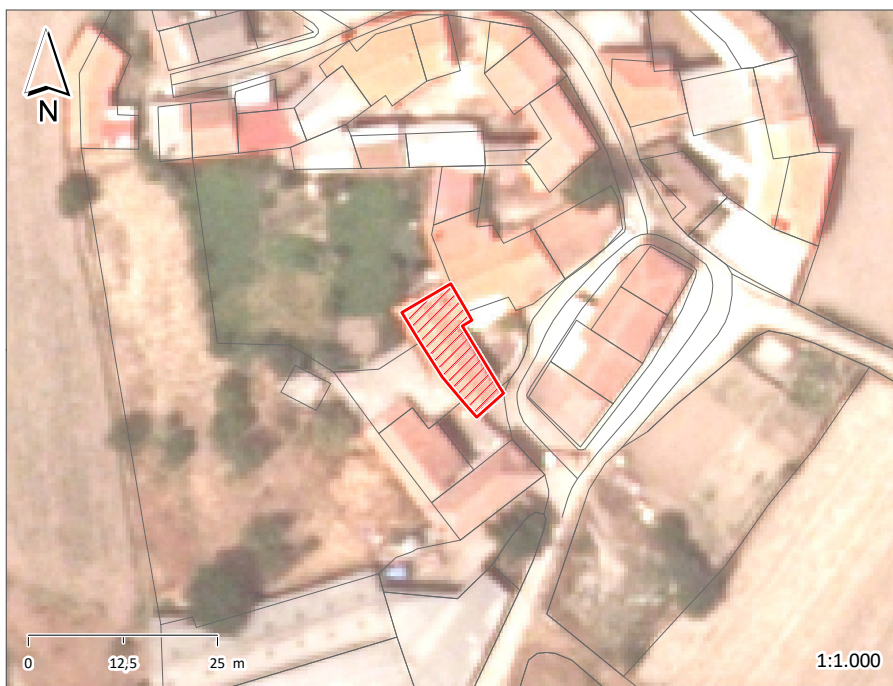
IDENTIFICAÇÃO DO LOCAL:	Nº POLÍCIA:	EDIFÍCIO Nº:	3
-------------------------	-------------	--------------	---

ÉPOCA DE CONSTRUÇÃO	1900-1950	ESTADO DE CONSERVAÇÃO	BOM
VALOR ARQUITETÓNICO	SEM QUALIDADE	TIPOLOGIA DO EDIFICADO	ISOLADO
Nº PISOS (acima da cota de soleira)	2 PISOS	Nº PISOS (abaixo da cota de soleira)	0 PISOS
ÁREAS DE IMPLANTAÇÃO (Valor aproximado)	103 m2	ÁREAS DE CONSTRUÇÃO (Valor aproximado)	206 m2

CONSTRUÇÃO	MATERIAL	TIPO	COR
ESTRUTURA	GRANITO	ALVENARIA	
REVESTIMENTO FACHADA	GRANITO	FACE À VISTA	NATURAL
VÃOS EXTERIORES	PORTAS	FERRO	PRETO
	JANELAS	PVC	BRANCO
	VARANDAS		
COBERTURA	TELHA CERÂMICA	2 ÁGUAS	NATURAL
ALTERAÇÕES			
ELEMENTOS DISSONANTES

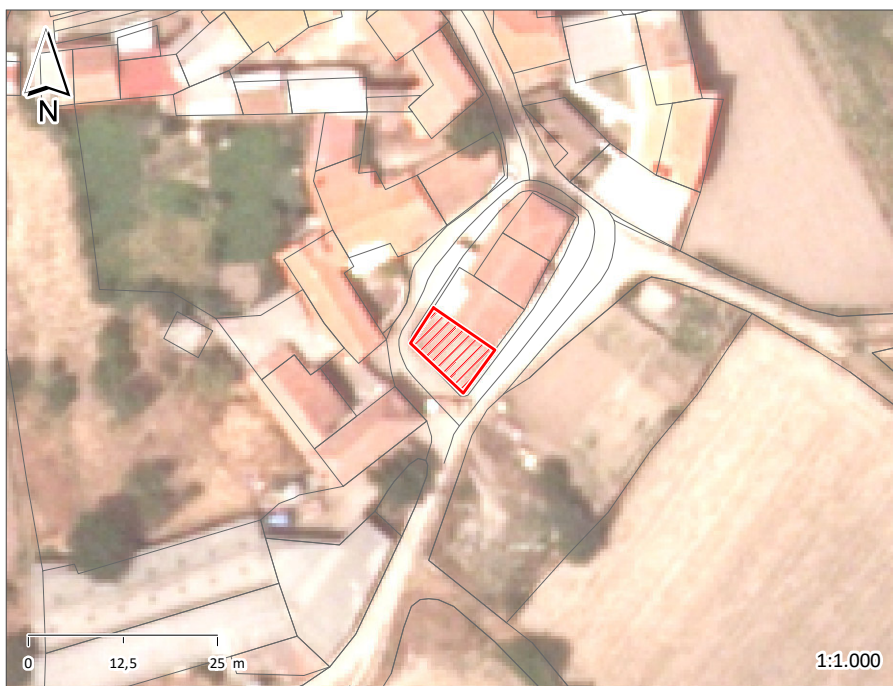
IDENTIFICAÇÃO DO LOCAL:	Nº POLÍCIA:	EDIFÍCIO Nº:	4
-------------------------	-------------	--------------	---

ÉPOCA DE CONSTRUÇÃO	1900-1950	ESTADO DE CONSERVAÇÃO	
VALOR ARQUITETÓNICO	SEM QUALIDADE	TIPOLOGIA DO EDIFICADO	AGRUPADO
Nº PISOS (acima da cota de soleira)	1 PISO	Nº PISOS (abaixo da cota de soleira)	0 PISOS
ÁREAS DE IMPLANTAÇÃO (Valor aproximado)	62 m2	ÁREAS DE CONSTRUÇÃO (Valor aproximado)	62 m2

CONSTRUÇÃO	MATERIAL	TIPO	COR	
ESTRUTURA	GRANITO	ALVENARIA		
REVESTIMENTO FACHADA	GRANITO	FACE À VISTA		NATURAL
VÃOS EXTERIORES	PORTAS	FERRO	PINTADO	VERDE VERMELHO
	JANELAS			
	VARANDAS			
COBERTURA	CHAPA	2 ÁGUAS		PRETO
ALTERAÇÕES				
ELEMENTOS DISSONANTES

OBSERVAÇÕES
Anexo

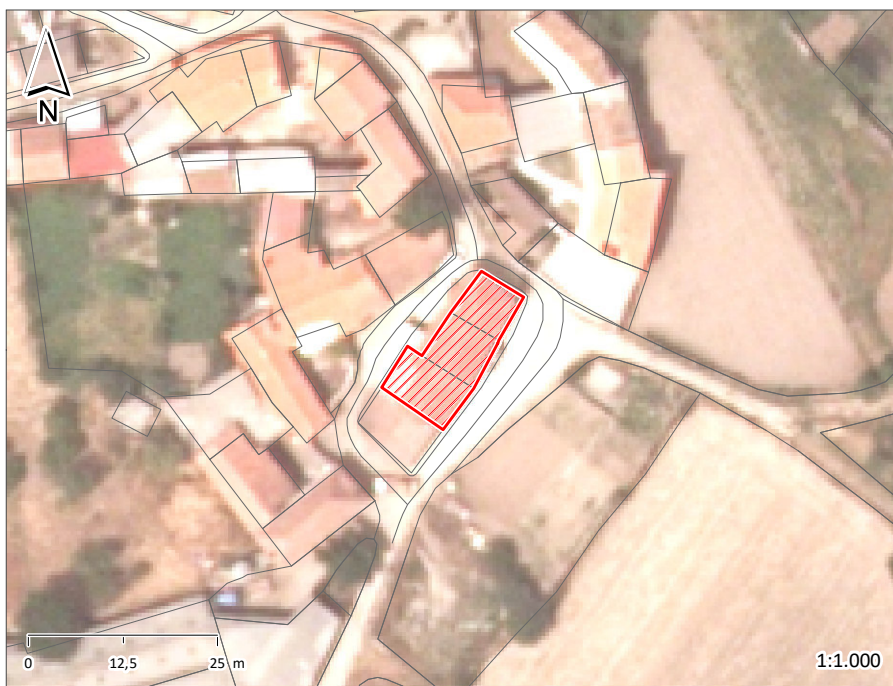
IDENTIFICAÇÃO DO LOCAL:	Nº POLÍCIA:	EDIFÍCIO Nº: 5
--------------------------------	--------------------	-----------------------

ÉPOCA DE CONSTRUÇÃO	1900-1950	ESTADO DE CONSERVAÇÃO	EXCELENTE
VALOR ARQUITETÓNICO	SEM QUALIDADE	TIPOLOGIA DO EDIFICADO	AGRUPADO
Nº PISOS (acima da cota de soleira)	2 PISOS	Nº PISOS (abaixo da cota de soleira)	0 PISOS
ÁREAS DE IMPLANTAÇÃO (Valor aproximado)	168 m2	ÁREAS DE CONSTRUÇÃO (Valor aproximado)	336 m2

CONSTRUÇÃO		MATERIAL	TIPO	COR
ESTRUTURA		GRANITO	ALVENARIA	
REVESTIMENTO FACHADA		GRANITO	FACE À VISTA	NATURAL
VÃOS EXTERIORES	PORTAS	PVC	LACADO	BRANCO
	JANELAS	PVC	LACADO	BRANCO
	VARANDAS	FERRO	PINTADO	BRANCO
COBERTURA		TELHA CERÂMICA	3 ÁGUAS	NATURAL
ALTERAÇÕES				
ELEMENTOS DISSONANTES

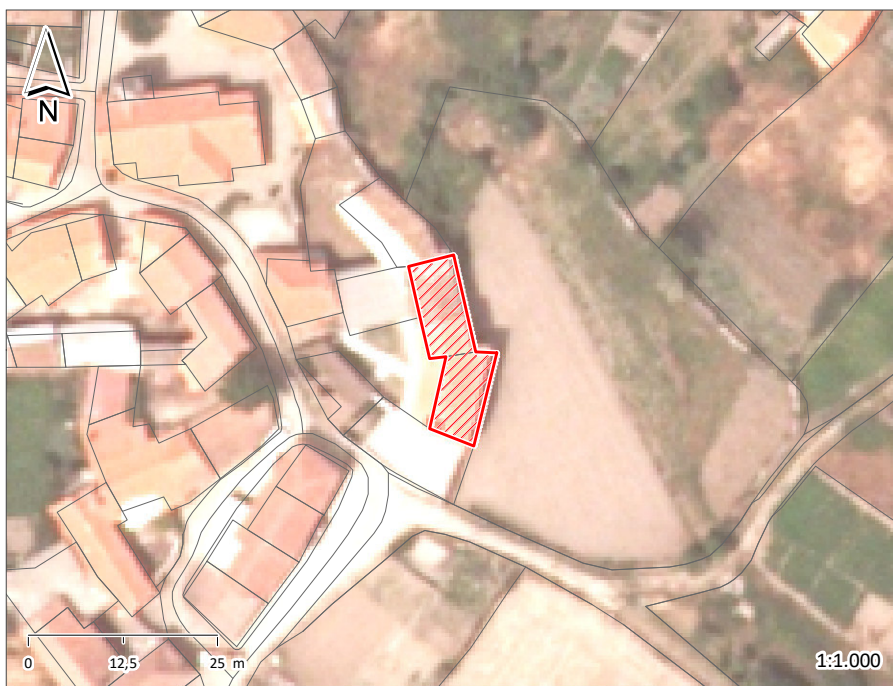
IDENTIFICAÇÃO DO LOCAL:	Nº POLÍCIA:	EDIFÍCIO Nº:	6
-------------------------	-------------	--------------	---

ÉPOCA DE CONSTRUÇÃO	POSTERIOR A 1990	ESTADO DE CONSERVAÇÃO	EXCELENTE
VALOR ARQUITETÓNICO	SEM QUALIDADE	TIPOLOGIA DO EDIFICADO	ISOLADO
Nº PISOS (acima da cota de soleira)	2 PISOS	Nº PISOS (abaixo da cota de soleira)	0 PISOS
ÁREAS DE IMPLANTAÇÃO (Valor aproximado)	151 m2	ÁREAS DE CONSTRUÇÃO (Valor aproximado)	302 m2

CONSTRUÇÃO	MATERIAL		TIPO		COR	
ESTRUTURA	GRANITO	BETÃO ARMADO	ALVENARIA			
REVESTIMENTO FACHADA	GRANITO	REBOCO	FACE À VISTA	PINTADO	NATURAL	BRANCO
VÃOS EXTERIORES	PORTAS	PVC	LACADO		BRANCO	
	JANELAS	PVC	LACADO		VERDE	
	VARANDAS					
COBERTURA	TELHA CERÂMICA		6 ÁGUAS		NATURAL	
ALTERAÇÕES						
ELEMENTOS DISSONANTES

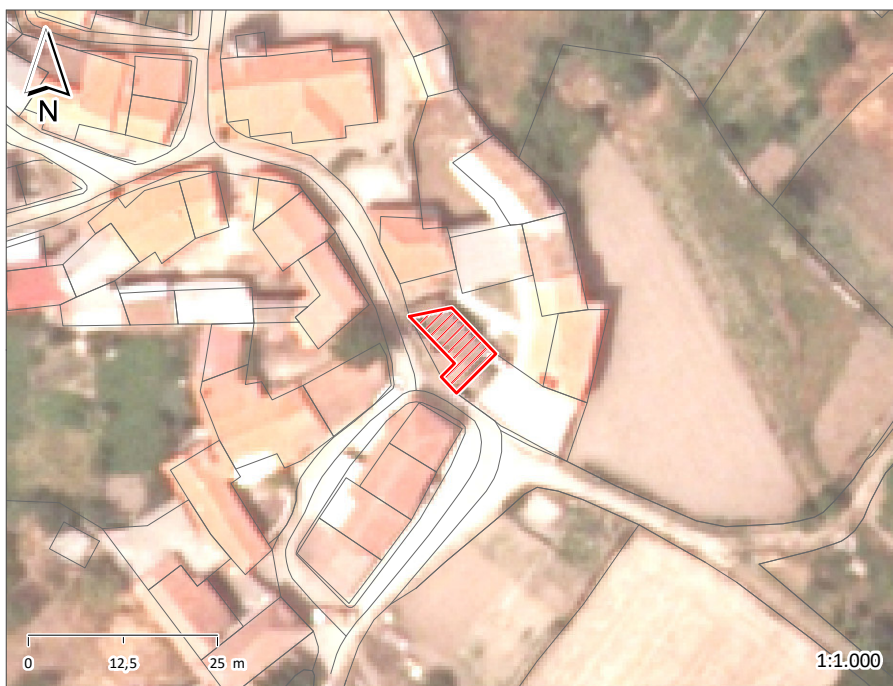
IDENTIFICAÇÃO DO LOCAL:	Nº POLÍCIA:	EDIFÍCIO Nº:	7
--------------------------------	--------------------	---------------------	----------

ÉPOCA DE CONSTRUÇÃO	1900-1950	ESTADO DE CONSERVAÇÃO	PÉSSIMO
VALOR ARQUITETÓNICO	SEM QUALIDADE	TIPOLOGIA DO EDIFICADO	ISOLADO
Nº PISOS (acima da cota de soleira)	2 PISOS	Nº PISOS (abaixo da cota de soleira)	0 PISOS
ÁREAS DE IMPLANTAÇÃO (Valor aproximado)	57 m2	ÁREAS DE CONSTRUÇÃO (Valor aproximado)	114 m2

CONSTRUÇÃO	MATERIAL	TIPO	COR
ESTRUTURA	GRANITO	ALVENARIA	
REVESTIMENTO FACHADA	GRANITO	FACE À VISTA	NATURAL
VÃOS EXTERIORES	PORTAS		
	JANELAS		
	VARANDAS	ALVENARIA	
COBERTURA	TELHA CERÂMICA		NATURAL
ALTERAÇÕES			
ELEMENTOS DISSONANTES

FORMA DE OCUPAÇÃO	DEVOLUTO	REGIME DE PROPRIEDADE	DO PRÓPRIO	ENTIDADE PROPRIETÁRIA	PRIVADA
--------------------------	----------	------------------------------	------------	------------------------------	---------

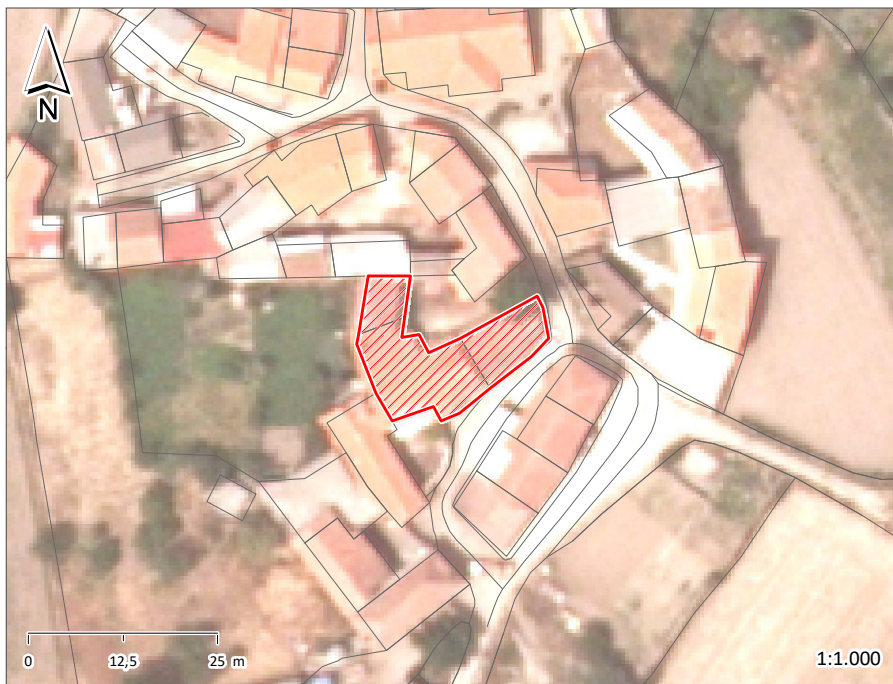
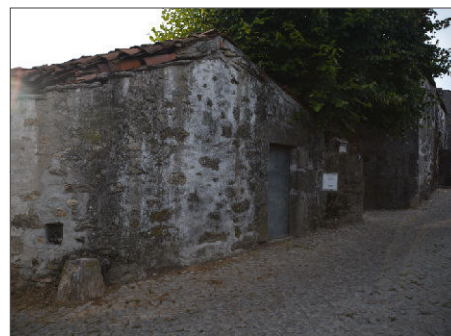
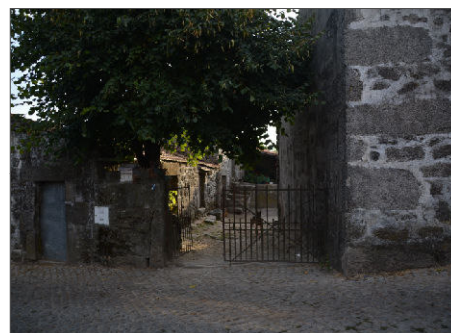
IDENTIFICAÇÃO DO LOCAL:	Nº POLÍCIA: 7	EDIFÍCIO Nº: 8
-------------------------	---------------	----------------

ÉPOCA DE CONSTRUÇÃO	1900-1950	ESTADO DE CONSERVAÇÃO	MÉDIO
VALOR ARQUITETÓNICO	SEM QUALIDADE	TIPOLOGIA DO EDIFICADO	ISOLADO
Nº PISOS (acima da cota de soleira)	1 PISO	Nº PISOS (abaixo da cota de soleira)	0 PISOS
ÁREAS DE IMPLANTAÇÃO (Valor aproximado)	259 m2	ÁREAS DE CONSTRUÇÃO (Valor aproximado)	259 m2

CONSTRUÇÃO	MATERIAL	TIPO		COR	
ESTRUTURA	GRANITO	ALVENARIA			
REVESTIMENTO FACHADA	GRANITO	FACE À VISTA	PINTADO	NATURAL	BRANCO
VÃOS EXTERIORES	PORTAS	FERRO		CINZA	
	JANELAS				
	VARANDAS				
COBERTURA	TELHA CERÂMICA	2 ÁGUAS		NATURAL	
ALTERAÇÕES					
ELEMENTOS DISSONANTES

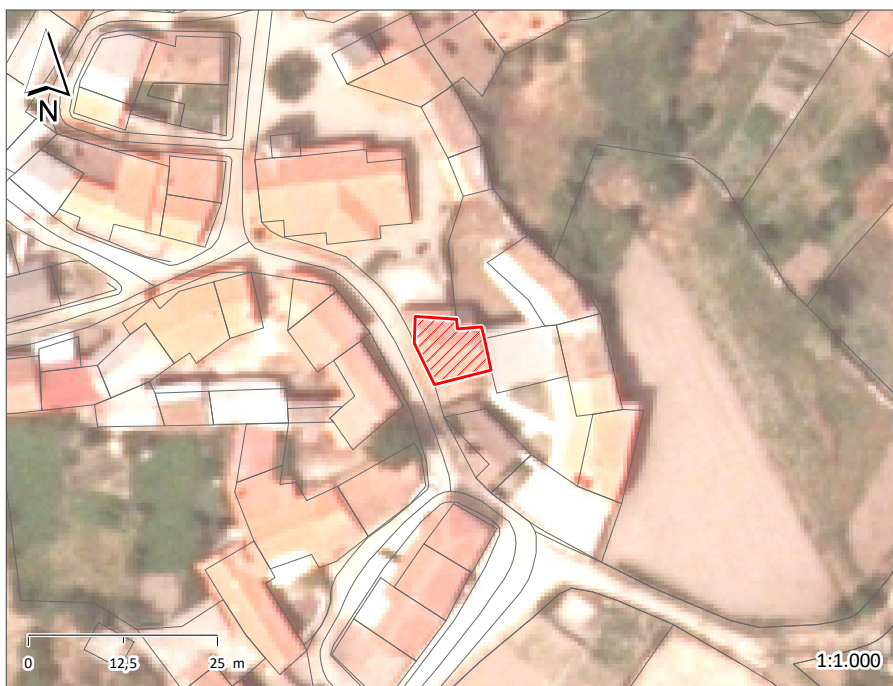
IDENTIFICAÇÃO DO LOCAL:	Nº POLÍCIA:	EDIFÍCIO Nº:	9
--------------------------------	--------------------	---------------------	----------

ÉPOCA DE CONSTRUÇÃO	1900-1950	ESTADO DE CONSERVAÇÃO	EXCELENTE
VALOR ARQUITETÓNICO	SEM QUALIDADE	TIPOLOGIA DO EDIFICADO	AGRUPADO
Nº PISOS (acima da cota de soleira)	1 PISO	Nº PISOS (abaixo da cota de soleira)	0 PISOS
ÁREAS DE IMPLANTAÇÃO (Valor aproximado)	66 m2	ÁREAS DE CONSTRUÇÃO (Valor aproximado)	66 m2

CONSTRUÇÃO	MATERIAL	TIPO	COR
ESTRUTURA	GRANITO	ALVENARIA	
REVESTIMENTO FACHADA	GRANITO	FACE À VISTA	NATURAL
VÃOS EXTERIORES	PORTAS	PVC	LACADO
	JANELAS	PVC	LACADO
	VARANDAS	FERRO	PINTADO
COBERTURA	TELHA CERÂMICA	3 ÁGUAS	NATURAL
ALTERAÇÕES			
ELEMENTOS DISSONANTES

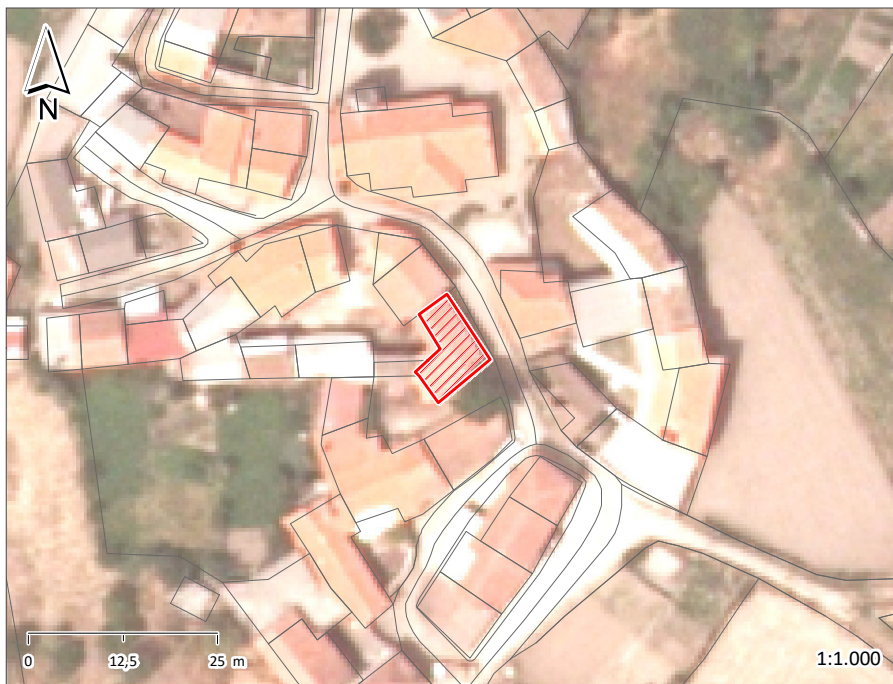
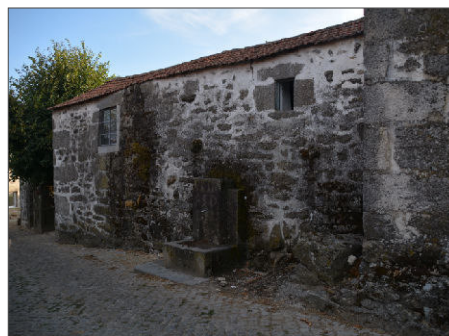
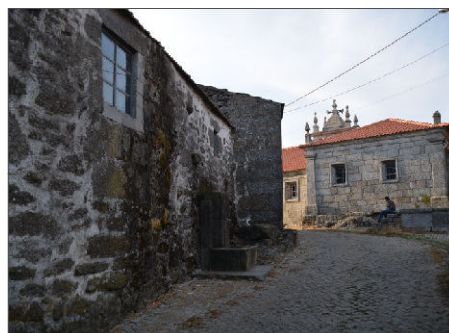
IDENTIFICAÇÃO DO LOCAL:	Nº POLÍCIA:	EDIFÍCIO Nº: 10
-------------------------	-------------	-----------------

ÉPOCA DE CONSTRUÇÃO	1900-1950	ESTADO DE CONSERVAÇÃO	MÉDIO
VALOR ARQUITETÓNICO	SEM QUALIDADE	TIPOLOGIA DO EDIFICADO	AGRUPADO
Nº PISOS (acima da cota de soleira)	2 PISOS	Nº PISOS (abaixo da cota de soleira)	0 PISOS
ÁREAS DE IMPLANTAÇÃO (Valor aproximado)	72 m2	ÁREAS DE CONSTRUÇÃO (Valor aproximado)	144 m2

CONSTRUÇÃO	MATERIAL	TIPO	COR
ESTRUTURA	GRANITO	ALVENARIA	
REVESTIMENTO FACHADA	GRANITO	FACE À VISTA	NATURAL
VÃOS EXTERIORES	PORTAS		
	JANELAS	MADEIRA	PINTADO
	VARANDAS		
COBERTURA	TELHA CERÂMICA	2 ÁGUAS	NATURAL
ALTERAÇÕES			
ELEMENTOS DISSONANTES

OBSERVAÇÕES
 Fonte na lateral.

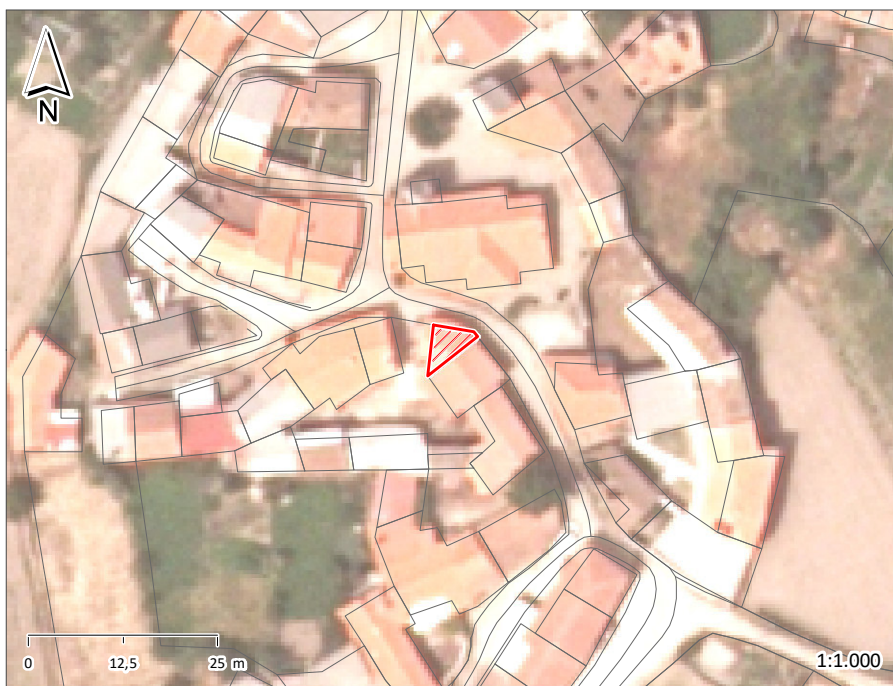
IDENTIFICAÇÃO DO LOCAL:	Nº POLÍCIA:	EDIFÍCIO Nº: 11
-------------------------	-------------	------------------------

ÉPOCA DE CONSTRUÇÃO	1900-1950	ESTADO DE CONSERVAÇÃO	MÉDIO
VALOR ARQUITETÓNICO	SEM QUALIDADE	TIPOLOGIA DO EDIFICADO	AGRUPADO
Nº PISOS (acima da cota de soleira)	2 PISOS	Nº PISOS (abaixo da cota de soleira)	0 PISOS
ÁREAS DE IMPLANTAÇÃO (Valor aproximado)	23 m ²	ÁREAS DE CONSTRUÇÃO (Valor aproximado)	46 m ²

CONSTRUÇÃO	MATERIAL		TIPO	COR	
ESTRUTURA	GRANITO	CIMENTO	ALVENARIA		
REVESTIMENTO FACHADA	GRANITO		FACE À VISTA	NATURAL	POR PINTAR
VÃOS EXTERIORES	PORTAS	FERRO	MADEIRA	CHAPA	VERDE
	JANELAS				NATURAL
	VARANDAS	ALVENARIA			
COBERTURA	TELHA CERÂMICA		2 ÁGUAS	NATURAL	
ALTERAÇÕES					
ELEMENTOS DISSONANTES

FORMA DE OCUPAÇÃO DEVOLUTO	REGIME DE PROPRIEDADE DO PRÓPRIO	ENTIDADE PROPRIETÁRIA PRIVADA
-----------------------------------	-----------------------------------------	--------------------------------------

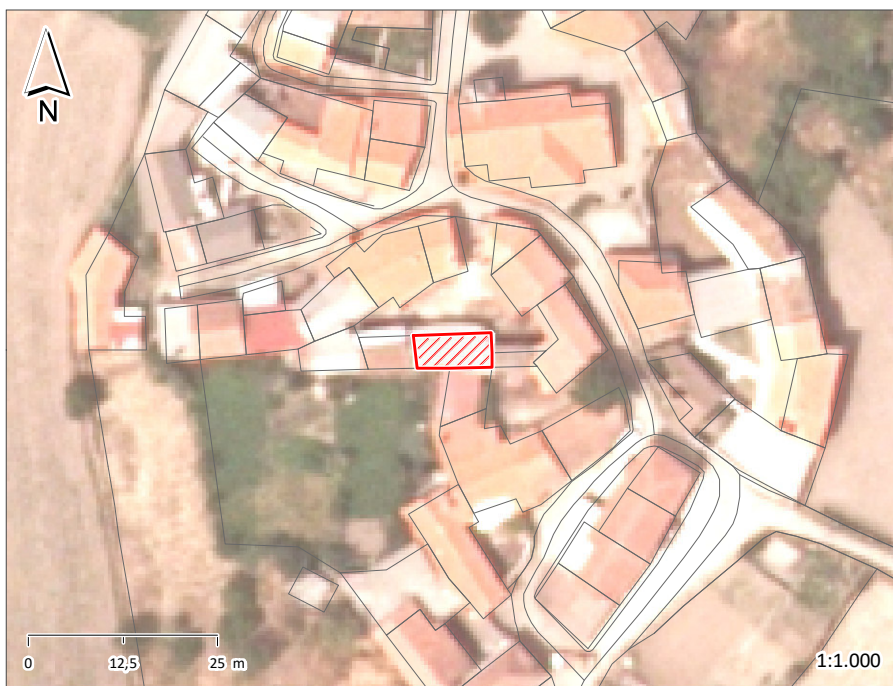
IDENTIFICAÇÃO DO LOCAL:	Nº POLÍCIA:	EDIFÍCIO Nº: 12
-------------------------	-------------	-----------------

ÉPOCA DE CONSTRUÇÃO	1900-1950	ESTADO DE CONSERVAÇÃO	
VALOR ARQUITETÓNICO	SEM QUALIDADE	TIPOLOGIA DO EDIFICADO	AGRUPADO
Nº PISOS (acima da cota de soleira)	1 PISO	Nº PISOS (abaixo da cota de soleira)	0 PISOS
ÁREAS DE IMPLANTAÇÃO (Valor aproximado)	46 m2	ÁREAS DE CONSTRUÇÃO (Valor aproximado)	46 m2

CONSTRUÇÃO	MATERIAL	TIPO	COR
ESTRUTURA	GRANITO	ALVENARIA	
REVESTIMENTO FACHADA	GRANITO	FACE À VISTA	NATURAL
VÃOS EXTERIORES	PORTAS	FERRO	CINZA
	JANELAS		
	VARANDAS		
COBERTURA	CHAPA	INCLINADA	CINZA
ALTERAÇÕES			
ELEMENTOS DISSONANTES

OBSERVAÇÕES
Anexo

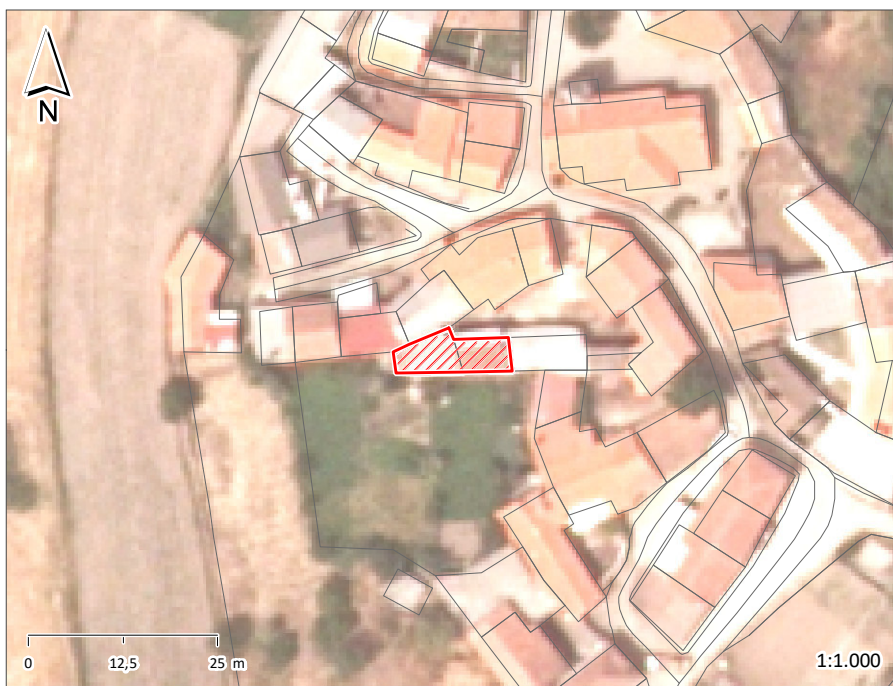
IDENTIFICAÇÃO DO LOCAL:		Nº POLÍCIA:	13	EDIFÍCIO Nº:	13
-------------------------	--	-------------	----	--------------	----

ÉPOCA DE CONSTRUÇÃO	1951-1990	ESTADO DE CONSERVAÇÃO	MÉDIO
VALOR ARQUITETÓNICO	SEM QUALIDADE	TIPOLOGIA DO EDIFICADO	ISOLADO
Nº PISOS (acima da cota de soleira)	2 PISOS	Nº PISOS (abaixo da cota de soleira)	0 PISOS
ÁREAS DE IMPLANTAÇÃO (Valor aproximado)	68 m2	ÁREAS DE CONSTRUÇÃO (Valor aproximado)	136 m2

CONSTRUÇÃO	MATERIAL	TIPO	COR	
ESTRUTURA	CIMENTO	ALVENARIA		
REVESTIMENTO FACHADA		PINTADO	BRANCO	POR PINTAR
VÃOS EXTERIORES	PORTAS	PVC	LACADO	CASTANHO
	JANELAS	MADEIRA		NATURAL
	VARANDAS			
COBERTURA	CHAPA	2 ÁGUAS	NATURAL	
ALTERAÇÕES				
ELEMENTOS DISSONANTES

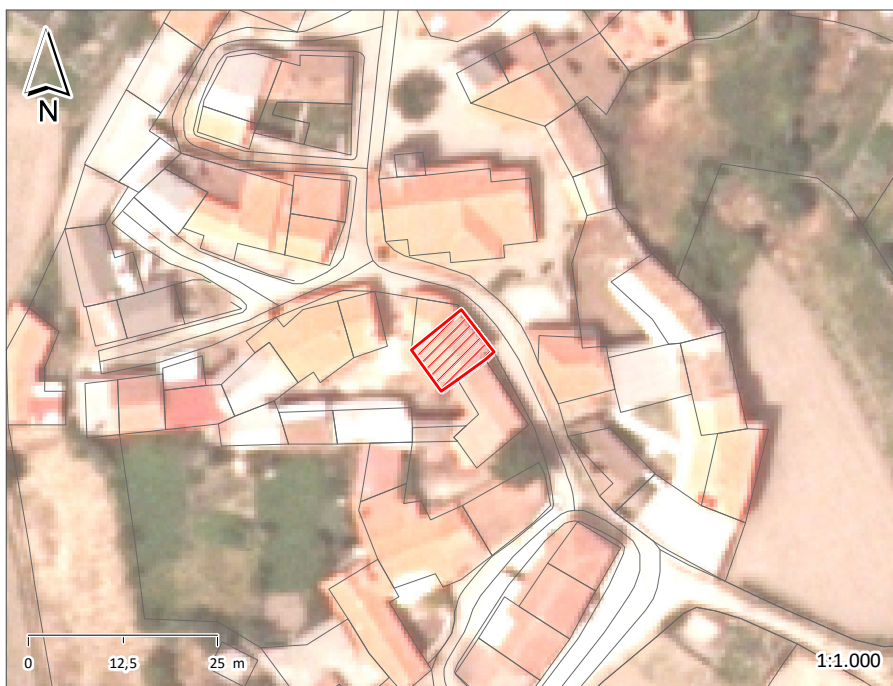
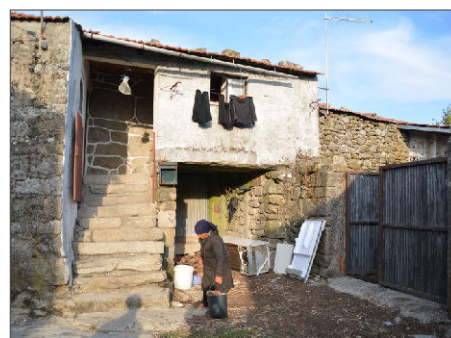
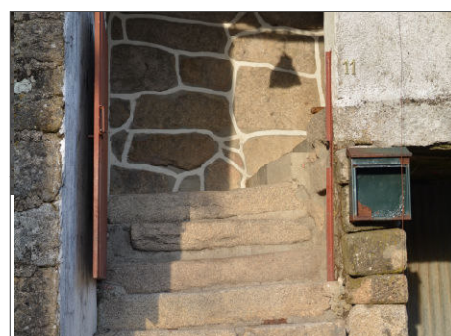
IDENTIFICAÇÃO DO LOCAL:	Nº POLÍCIA: 11	EDIFÍCIO Nº: 14
-------------------------	----------------	-----------------

ÉPOCA DE CONSTRUÇÃO	1900-1950	ESTADO DE CONSERVAÇÃO	MÉDIO
VALOR ARQUITETÓNICO	SEM QUALIDADE	TIPOLOGIA DO EDIFICADO	AGRUPADO
Nº PISOS (acima da cota de soleira)	2 PISOS	Nº PISOS (abaixo da cota de soleira)	0 PISOS
ÁREAS DE IMPLANTAÇÃO (Valor aproximado)	60 m ²	ÁREAS DE CONSTRUÇÃO (Valor aproximado)	120 m ²

CONSTRUÇÃO	MATERIAL		TIPO		COR	
ESTRUTURA	GRANITO	CIMENTO	ALVENARIA			
REVESTIMENTO FACHADA	GRANITO	REBOCO	FACE À VISTA	PINTADO	NATURAL	BRANCO
VÃOS EXTERIORES	PORTAS					
	JANELAS	ALUMÍNIO			NATURAL	
	VARANDAS	ALVENARIA				
COBERTURA	CHAPA		2 ÁGUAS		NATURAL	
ALTERAÇÕES						
ELEMENTOS DISSONANTES

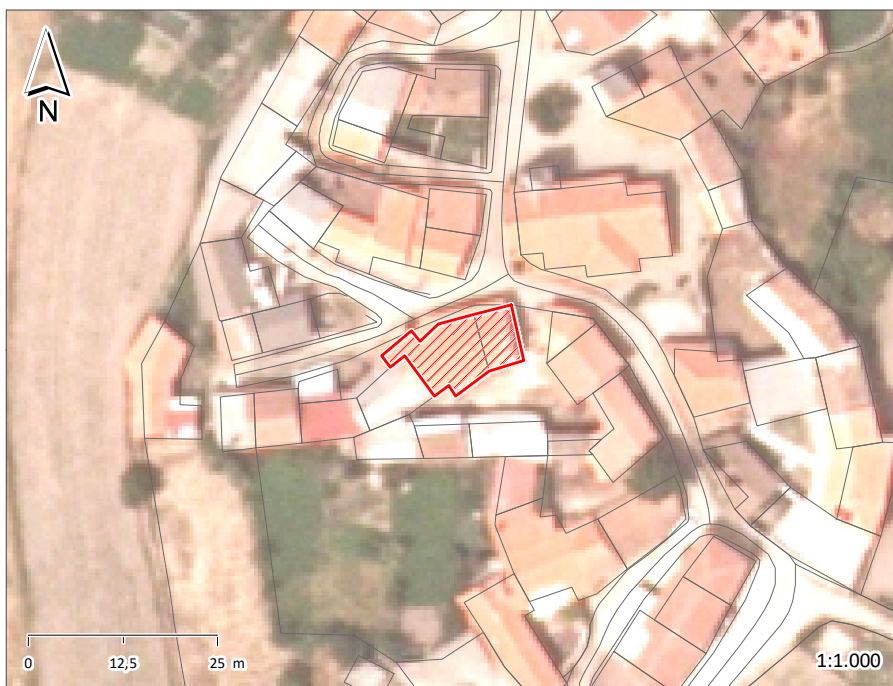
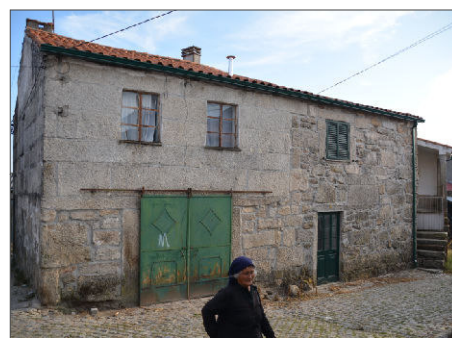
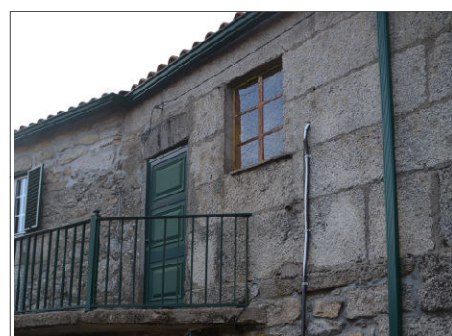
IDENTIFICAÇÃO DO LOCAL:	Nº POLÍCIA:	EDIFÍCIO Nº: 15
-------------------------	-------------	-----------------

ÉPOCA DE CONSTRUÇÃO	1900-1950	ESTADO DE CONSERVAÇÃO	BOM
VALOR ARQUITETÓNICO	SEM QUALIDADE	TIPOLOGIA DO EDIFICADO	ISOLADO
Nº PISOS (acima da cota de soleira)	2 PISOS	Nº PISOS (abaixo da cota de soleira)	0 PISOS
ÁREAS DE IMPLANTAÇÃO (Valor aproximado)	124 m2	ÁREAS DE CONSTRUÇÃO (Valor aproximado)	248 m2

CONSTRUÇÃO	MATERIAL	TIPO	COR
ESTRUTURA	GRANITO	ALVENARIA	
REVESTIMENTO FACHADA	GRANITO	FACE À VISTA	NATURAL
VÃOS EXTERIORES	PORTAS	PVC FERRO	VERDE VERDE
	JANELAS	PVC MADEIRA	VERDE BRANCO
	VARANDAS	FERRO	VERDE
COBERTURA	TELHA CERÂMICA	2 ÁGUAS	NATURAL
ALTERAÇÕES			
ELEMENTOS DISSONANTES

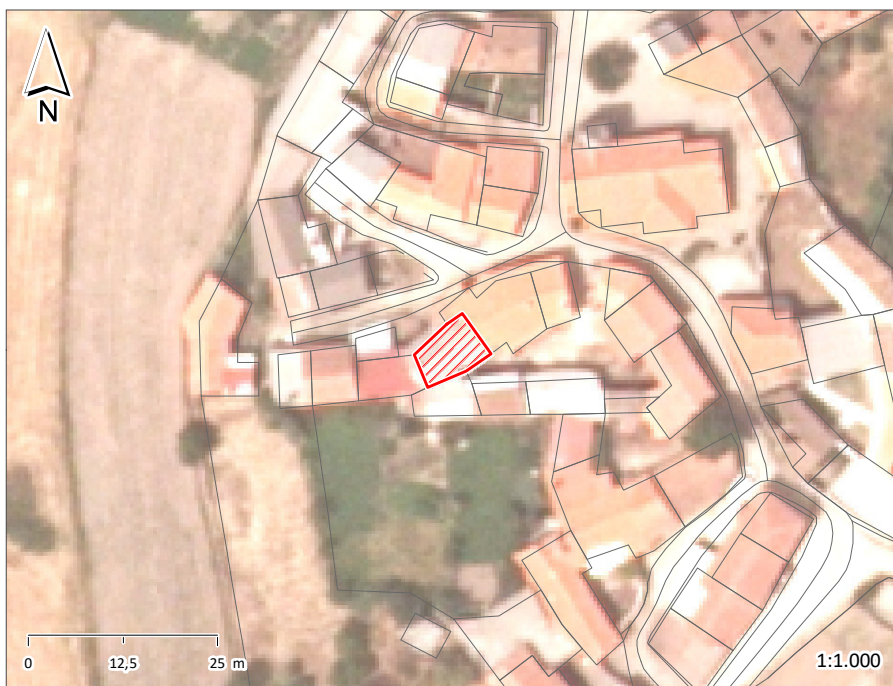
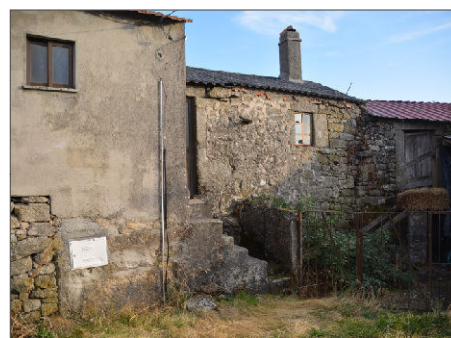
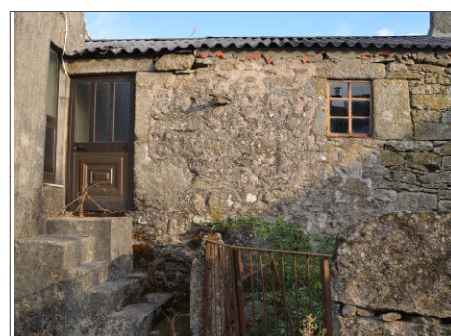
IDENTIFICAÇÃO DO LOCAL:	Nº POLÍCIA:	EDIFÍCIO Nº: 16
-------------------------	-------------	-----------------

ÉPOCA DE CONSTRUÇÃO	1900-1950	ESTADO DE CONSERVAÇÃO	MÉDIO
VALOR ARQUITETÓNICO	SEM QUALIDADE	TIPOLOGIA DO EDIFICADO	AGRUPADO
Nº PISOS (acima da cota de soleira)	2 PISOS	Nº PISOS (abaixo da cota de soleira)	0 PISOS
ÁREAS DE IMPLANTAÇÃO (Valor aproximado)	54 m ²	ÁREAS DE CONSTRUÇÃO (Valor aproximado)	108 m ²

CONSTRUÇÃO	MATERIAL	TIPO	COR
ESTRUTURA	GRANITO	ALVENARIA	
REVESTIMENTO FACHADA	GRANITO	FACE À VISTA	NATURAL
VÃOS EXTERIORES	PORTAS	PVC	LACADO
	JANELAS	MADEIRA	PINTADO
	VARANDAS	ALVENARIA	
COBERTURA	CHAPA DE FIBROCIMENTO	2 ÁGUAS	NATURAL
ALTERAÇÕES			
ELEMENTOS DISSONANTES

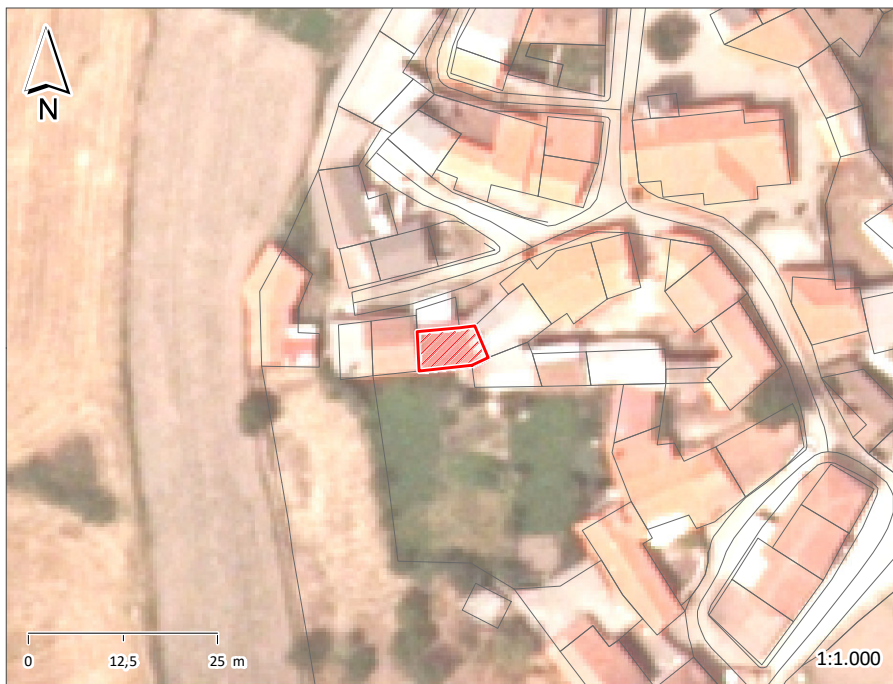
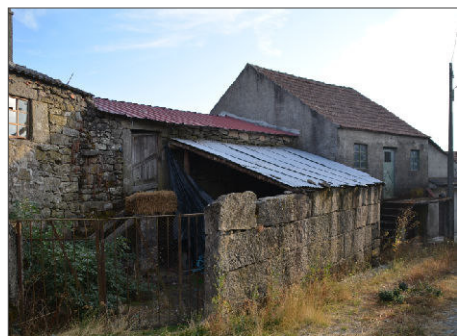
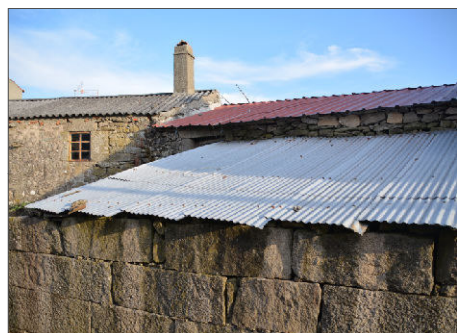
IDENTIFICAÇÃO DO LOCAL:	Nº POLÍCIA:	EDIFÍCIO Nº: 17
-------------------------	-------------	-----------------

ÉPOCA DE CONSTRUÇÃO	1900-1950	ESTADO DE CONSERVAÇÃO	MÉDIO
VALOR ARQUITETÓNICO	SEM QUALIDADE	TIPOLOGIA DO EDIFICADO	AGRUPADO
Nº PISOS (acima da cota de soleira)	2 PISOS	Nº PISOS (abaixo da cota de soleira)	0 PISOS
ÁREAS DE IMPLANTAÇÃO (Valor aproximado)	44 m2	ÁREAS DE CONSTRUÇÃO (Valor aproximado)	88 m2

CONSTRUÇÃO	MATERIAL	TIPO	COR
ESTRUTURA	GRANITO	ALVENARIA	
REVESTIMENTO FACHADA	GRANITO	FACE À VISTA	NATURAL
VÃOS EXTERIORES	PORTAS		
	JANELAS		
	VARANDAS		
COBERTURA	CHAPA	2 ÁGUAS	NATURAL
ALTERAÇÕES			
ELEMENTOS DISSONANTES

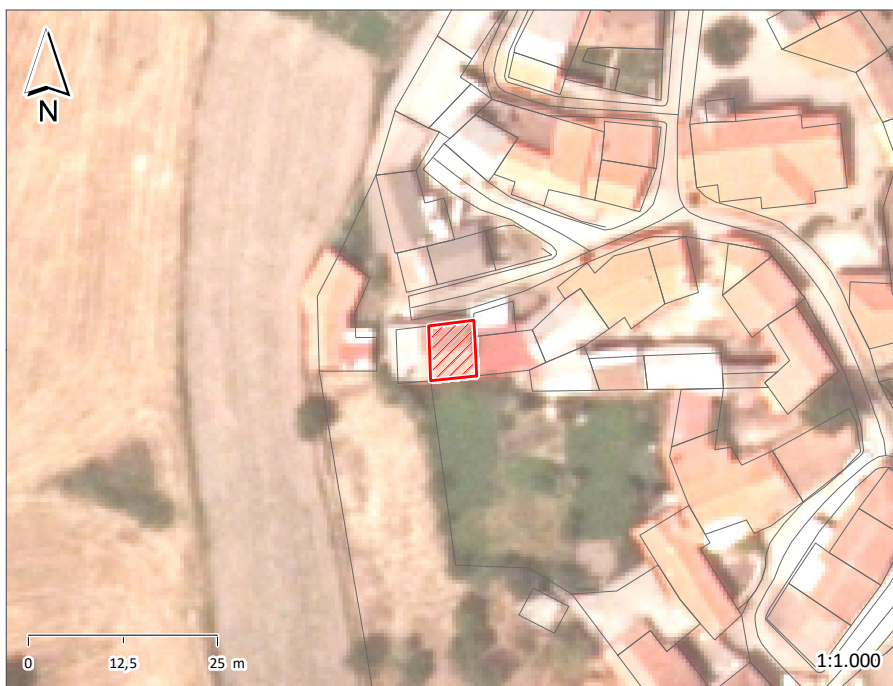
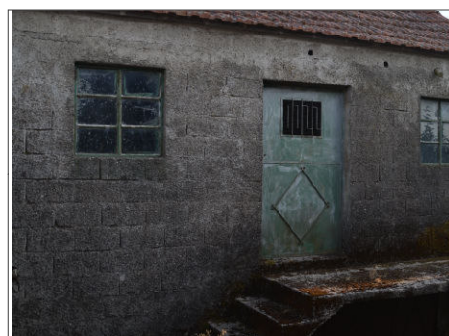
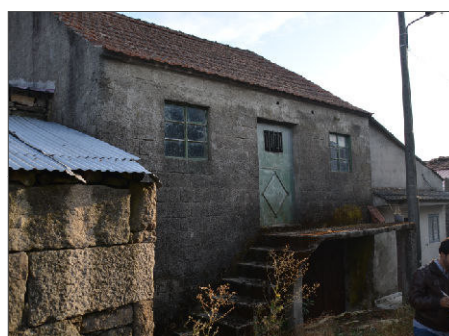
IDENTIFICAÇÃO DO LOCAL:	Nº POLÍCIA:	EDIFÍCIO Nº: 18
-------------------------	-------------	-----------------

ÉPOCA DE CONSTRUÇÃO	1951-1990	ESTADO DE CONSERVAÇÃO	BOM
VALOR ARQUITETÓNICO	SEM QUALIDADE	TIPOLOGIA DO EDIFICADO	AGRUPADO
Nº PISOS (acima da cota de soleira)	2 PISOS	Nº PISOS (abaixo da cota de soleira)	0 PISOS
ÁREAS DE IMPLANTAÇÃO (Valor aproximado)	45 m2	ÁREAS DE CONSTRUÇÃO (Valor aproximado)	90 m2

CONSTRUÇÃO	MATERIAL	TIPO	COR
ESTRUTURA	CIMENTO	ALVENARIA	
REVESTIMENTO FACHADA			POR PINTAR
VÃOS EXTERIORES	PORTAS	FERRO	PINTADO
	JANELAS	MADEIRA	PINTADO
	VARANDAS	ALVENARIA	
COBERTURA	TELHA CERÂMICA	2 ÁGUAS	NATURAL
ALTERAÇÕES			
ELEMENTOS DISSONANTES

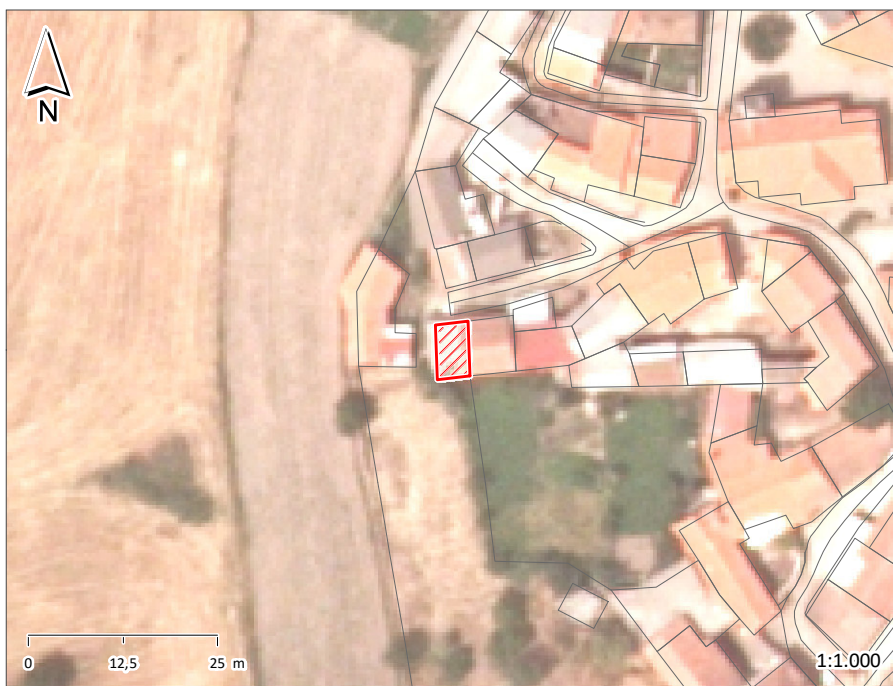
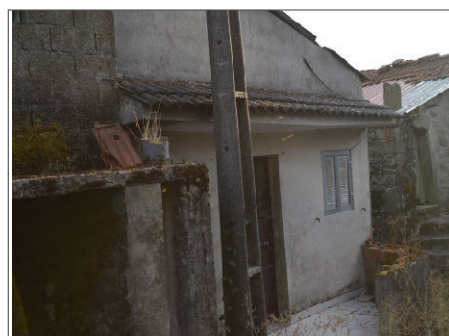
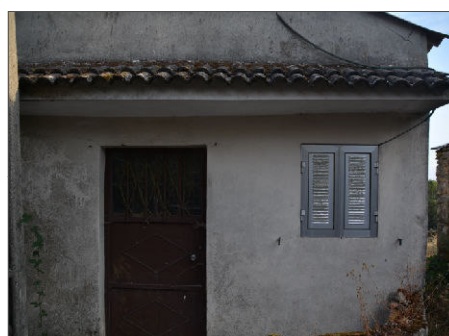
IDENTIFICAÇÃO DO LOCAL:	Nº POLÍCIA:	EDIFÍCIO Nº: 19
-------------------------	-------------	-----------------

ÉPOCA DE CONSTRUÇÃO	POSTERIOR A 1990	ESTADO DE CONSERVAÇÃO	BOM
VALOR ARQUITETÓNICO	SEM QUALIDADE	TIPOLOGIA DO EDIFICADO	AGRUPADO
Nº PISOS (acima da cota de soleira)	1 PISO	Nº PISOS (abaixo da cota de soleira)	0 PISOS
ÁREAS DE IMPLANTAÇÃO (Valor aproximado)	32 m2	ÁREAS DE CONSTRUÇÃO (Valor aproximado)	32 m2

CONSTRUÇÃO	MATERIAL	TIPO	COR
ESTRUTURA	BETÃO ARMADO		
REVESTIMENTO FACHADA	REBOCO	PINTADO	BRANCO
VÃOS EXTERIORES	PORTAS	FERRO	CASTANHO
	JANELAS	ALUMÍNIO	NATURAL
	VARANDAS		
COBERTURA	TELHA CERÂMICA	INCLINADA	NATURAL
ALTERAÇÕES			
ELEMENTOS DISSONANTES

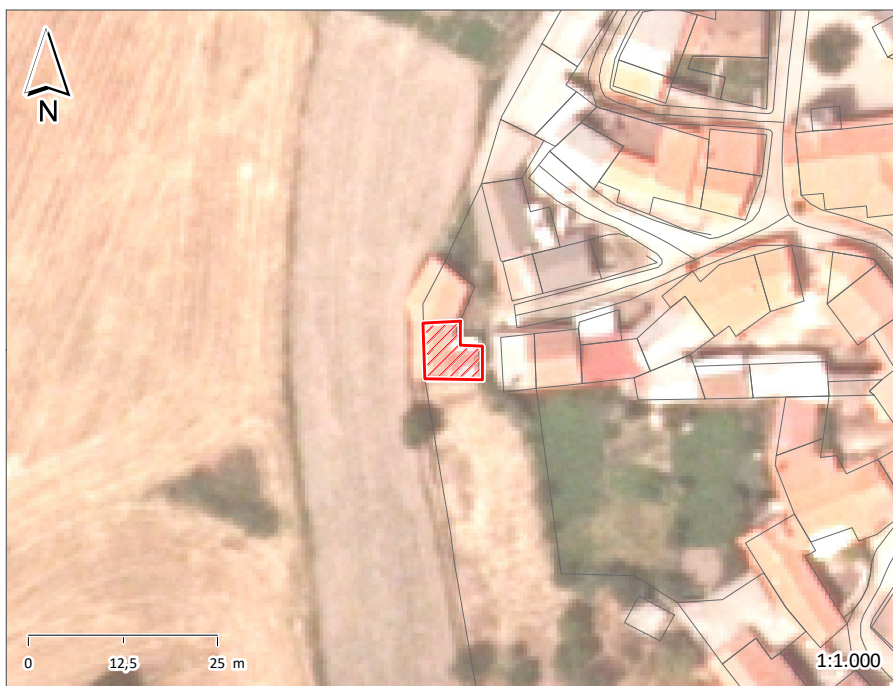
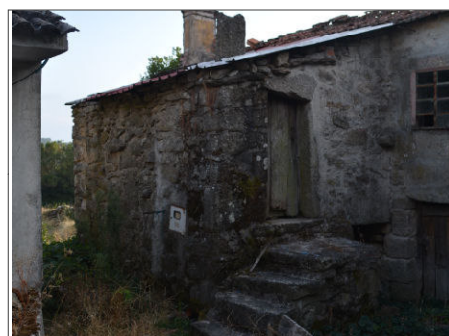
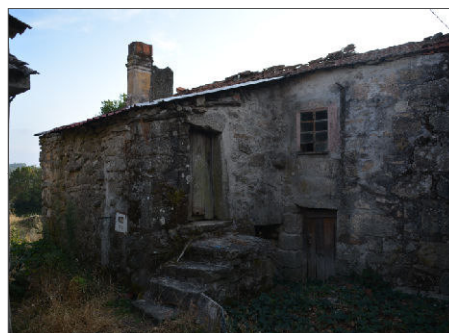
IDENTIFICAÇÃO DO LOCAL:	Nº POLÍCIA:	EDIFÍCIO Nº: 20
-------------------------	-------------	-----------------

ÉPOCA DE CONSTRUÇÃO	1900-1950	ESTADO DE CONSERVAÇÃO	MAU
VALOR ARQUITETÓNICO	SEM QUALIDADE	TIPOLOGIA DO EDIFICADO	AGRUPADO
Nº PISOS (acima da cota de soleira)	2 PISOS	Nº PISOS (abaixo da cota de soleira)	0 PISOS
ÁREAS DE IMPLANTAÇÃO (Valor aproximado)	50 m ²	ÁREAS DE CONSTRUÇÃO (Valor aproximado)	100 m ²

CONSTRUÇÃO	MATERIAL	TIPO	COR
ESTRUTURA	GRANITO	ALVENARIA	
REVESTIMENTO FACHADA	GRANITO	FACE À VISTA	NATURAL
VÃOS EXTERIORES	PORTAS	MADEIRA	NATURAL
	JANELAS	FERRO	
	VARANDAS	ALVENARIA	
COBERTURA	TELHA CERÂMICA	INCLINADA	NATURAL
ALTERAÇÕES			
ELEMENTOS DISSONANTES

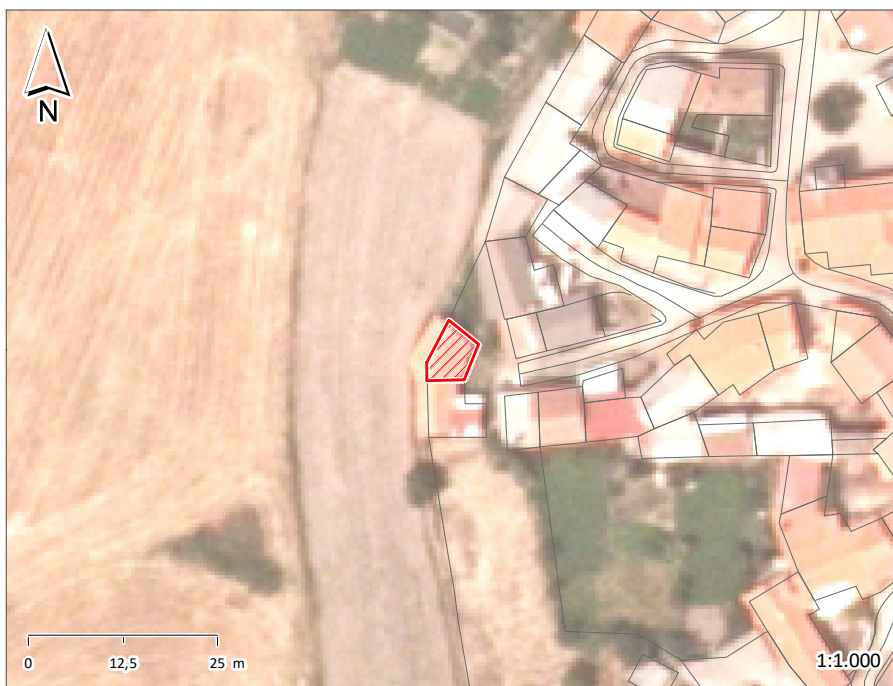
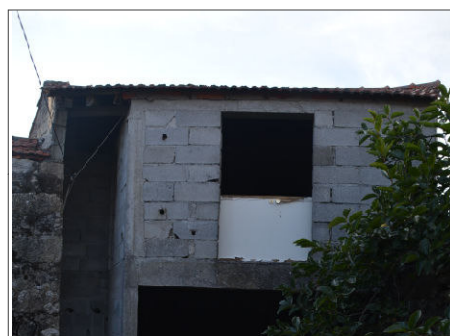
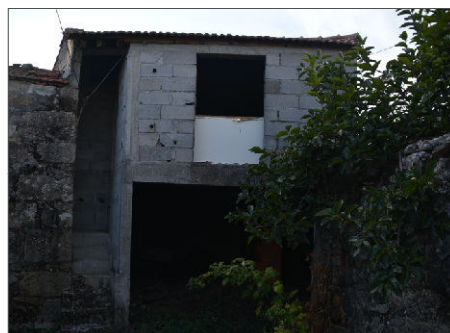
IDENTIFICAÇÃO DO LOCAL:	Nº POLÍCIA:	EDIFÍCIO Nº: 21
-------------------------	-------------	-----------------

ÉPOCA DE CONSTRUÇÃO	1951-1990	ESTADO DE CONSERVAÇÃO	
VALOR ARQUITETÓNICO	SEM QUALIDADE	TIPOLOGIA DO EDIFICADO	AGRUPADO
Nº PISOS (acima da cota de soleira)	2 PISOS	Nº PISOS (abaixo da cota de soleira)	0 PISOS
ÁREAS DE IMPLANTAÇÃO (Valor aproximado)	36 m2	ÁREAS DE CONSTRUÇÃO (Valor aproximado)	72 m2

CONSTRUÇÃO	MATERIAL	TIPO	COR
ESTRUTURA	CIMENTO BETÃO ARMADO	ALVENARIA	
REVESTIMENTO FACHADA			
VÃOS EXTERIORES	PORTAS		
	JANELAS		
	VARANDAS		
COBERTURA	TELHA CERÂMICA	2 ÁGUAS	NATURAL
ALTERAÇÕES			
ELEMENTOS DISSONANTES

OBSERVAÇÕES
Anexo

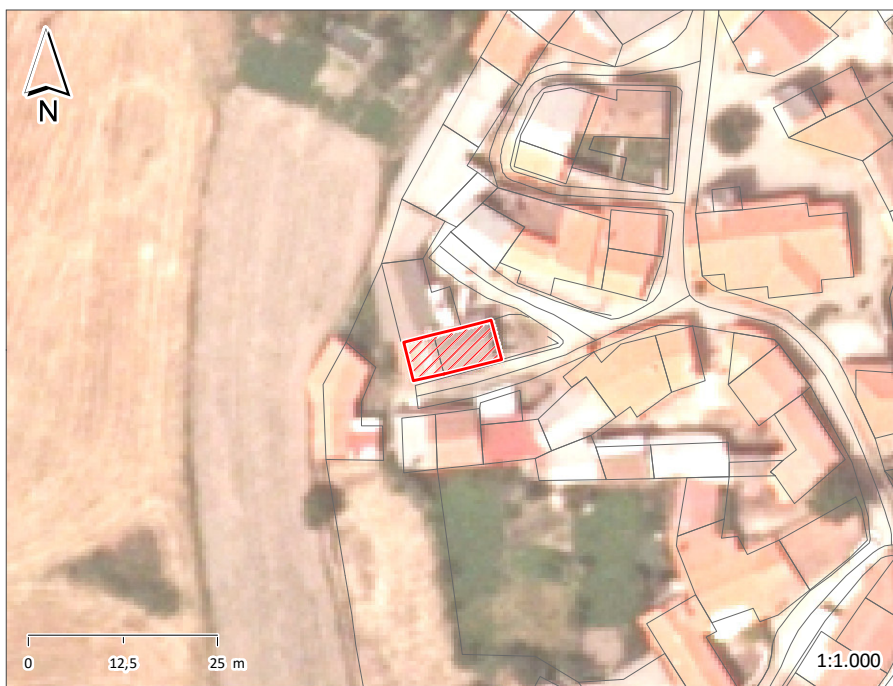
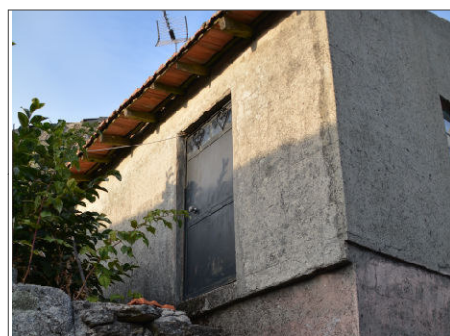
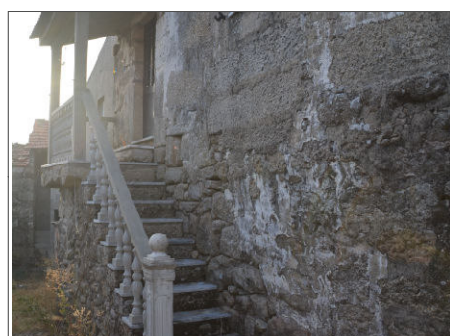
IDENTIFICAÇÃO DO LOCAL:	Nº POLÍCIA:	EDIFÍCIO Nº: 22
-------------------------	-------------	-----------------

ÉPOCA DE CONSTRUÇÃO	1900-1950	ESTADO DE CONSERVAÇÃO	MÉDIO
VALOR ARQUITETÓNICO	SEM QUALIDADE	TIPOLOGIA DO EDIFICADO	AGRUPADO
Nº PISOS (acima da cota de soleira)	2 PISOS	Nº PISOS (abaixo da cota de soleira)	0 PISOS
ÁREAS DE IMPLANTAÇÃO (Valor aproximado)	65 m2	ÁREAS DE CONSTRUÇÃO (Valor aproximado)	130 m2

CONSTRUÇÃO	MATERIAL		TIPO	COR
ESTRUTURA	GRANITO	BETÃO ARMADO	ALVENARIA	
REVESTIMENTO FACHADA	GRANITO	REBOCO	FACE À VISTA	NATURAL
VÃOS EXTERIORES	PORTAS	PVC	LACADO	VERDE
	JANELAS	PVC	LACADO	VERDE
	VARANDAS	BETÃO	ALVENARIA	PRÉ-FABRICADO
COBERTURA	TELHA CERÂMICA		2 ÁGUAS	NATURAL
ALTERAÇÕES				
ELEMENTOS DISSONANTES

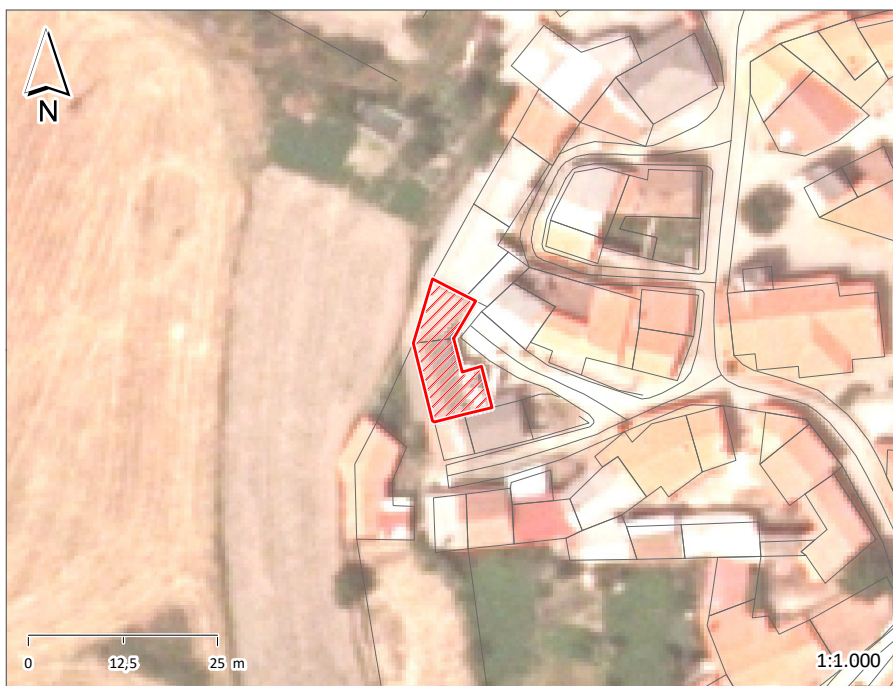
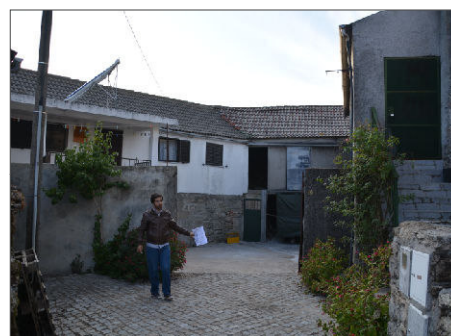
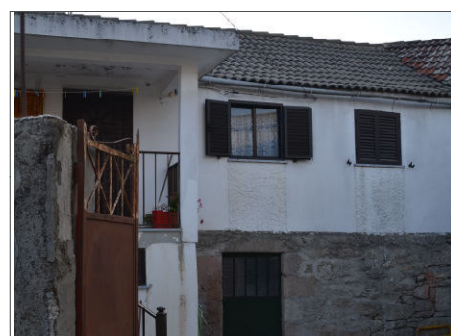
IDENTIFICAÇÃO DO LOCAL:	Nº POLÍCIA:	EDIFÍCIO Nº: 23
-------------------------	-------------	-----------------

ÉPOCA DE CONSTRUÇÃO	1951-1990	ESTADO DE CONSERVAÇÃO	BOM
VALOR ARQUITETÓNICO	SEM QUALIDADE	TIPOLOGIA DO EDIFICADO	AGRUPADO
Nº PISOS (acima da cota de soleira)	2 PISOS	Nº PISOS (abaixo da cota de soleira)	0 PISOS
ÁREAS DE IMPLANTAÇÃO (Valor aproximado)	113 m2	ÁREAS DE CONSTRUÇÃO (Valor aproximado)	226 m2

CONSTRUÇÃO	MATERIAL		TIPO		COR	
ESTRUTURA	GRANITO	BETÃO ARMADO	ALVENARIA			
REVESTIMENTO FACHADA	GRANITO	REBOCO	FACE À VISTA	PINTADO	NATURAL	BRANCO
VÃOS EXTERIORES	PORTAS					
	JANELAS	PVC	LACADO		PRETO	
	VARANDAS	FERRO	PINTADO		PRETO	
COBERTURA	TELHA DE BETÃO		2 ÁGUAS		PRETO	
ALTERAÇÕES						
ELEMENTOS DISSONANTES
