OPERAÇÃO DE REABILITAÇÃO URBANA DA ARU DE QUINTELA

Programa Estratégico de Reabilitação Urbana

Caderno II – Caracterização do Edificado e do Espaço Público | maio 2017

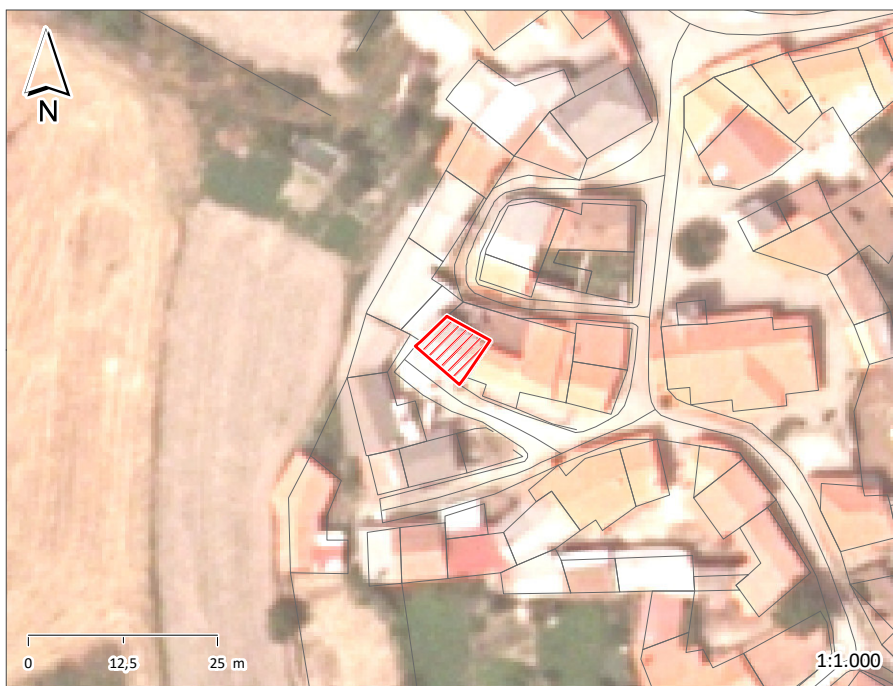
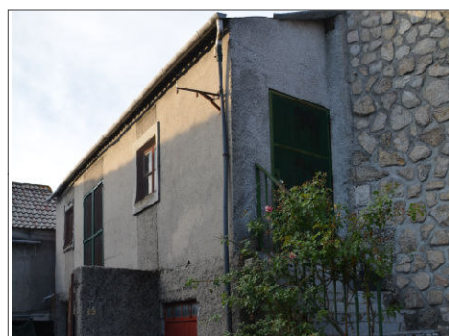
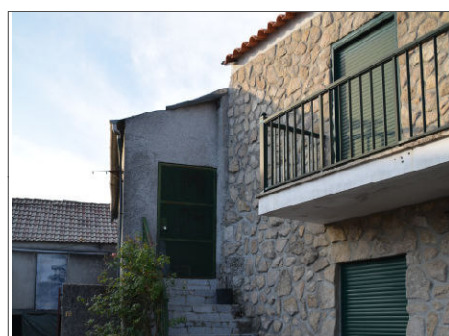
IDENTIFICAÇÃO DO LOCAL:		Nº POLÍCIA:	19	EDIFÍCIO Nº:	24
--------------------------------	--	--------------------	----	---------------------	----

ÉPOCA DE CONSTRUÇÃO	1951-1990	ESTADO DE CONSERVAÇÃO	BOM
VALOR ARQUITETÓNICO	SEM QUALIDADE	TIPOLOGIA DO EDIFICADO	AGRUPADO
Nº PISOS (acima da cota de soleira)	2 PISOS	Nº PISOS (abaixo da cota de soleira)	0 PISOS
ÁREAS DE IMPLANTAÇÃO (Valor aproximado)	45 m2	ÁREAS DE CONSTRUÇÃO (Valor aproximado)	90 m2

CONSTRUÇÃO		MATERIAL	TIPO		COR	
ESTRUTURA		BETÃO ARMADO				
REVESTIMENTO FACHADA		REBOCO	AREADO	PINTADO	CINZA	CINZA
VÃOS EXTERIORES	PORTAS	FERRO	PINTADO		VERDE	VERMELHO
	JANELAS	MADEIRA	PINTADO		VERMELHO	
	VARANDAS	FERRO	PINTADO		VERDE	
COBERTURA		CHAPA	2 ÁGUAS			
ALTERAÇÕES						
ELEMENTOS DISSONANTES

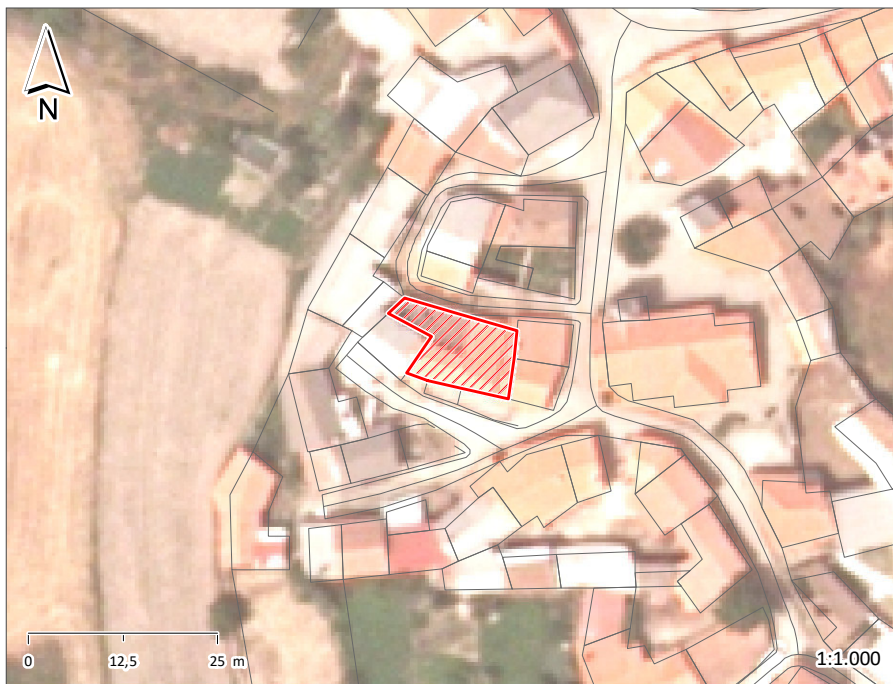
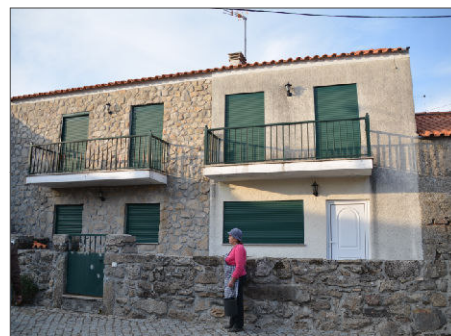
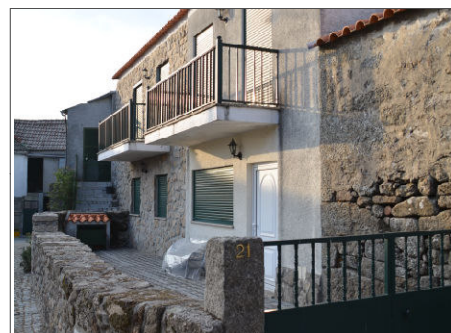
IDENTIFICAÇÃO DO LOCAL:	Nº POLÍCIA: 21	EDIFÍCIO Nº: 25
-------------------------	----------------	-----------------

ÉPOCA DE CONSTRUÇÃO	POSTERIOR A 1990	ESTADO DE CONSERVAÇÃO	EXCELENTE
VALOR ARQUITETÓNICO	SEM QUALIDADE	TIPOLOGIA DO EDIFICADO	AGRUPADO
Nº PISOS (acima da cota de soleira)	2 PISOS	Nº PISOS (abaixo da cota de soleira)	0 PISOS
ÁREAS DE IMPLANTAÇÃO (Valor aproximado)	132 m2	ÁREAS DE CONSTRUÇÃO (Valor aproximado)	264 m2

CONSTRUÇÃO	MATERIAL	TIPO	COR
ESTRUTURA	BETÃO ARMADO		
REVESTIMENTO FACHADA	GRANITO REBOCO	FACE À VISTA PINTADO	NATURAL BRANCO
VÃOS EXTERIORES	PORTAS	PVC LACADO	BRANCO
	JANELAS	PVC LACADO	VERDE
	VARANDAS	FERRO PINTADO	VERDE
COBERTURA	TELHA CERÂMICA	2 ÁGUAS	NATURAL
ALTERAÇÕES			
ELEMENTOS DISSONANTES

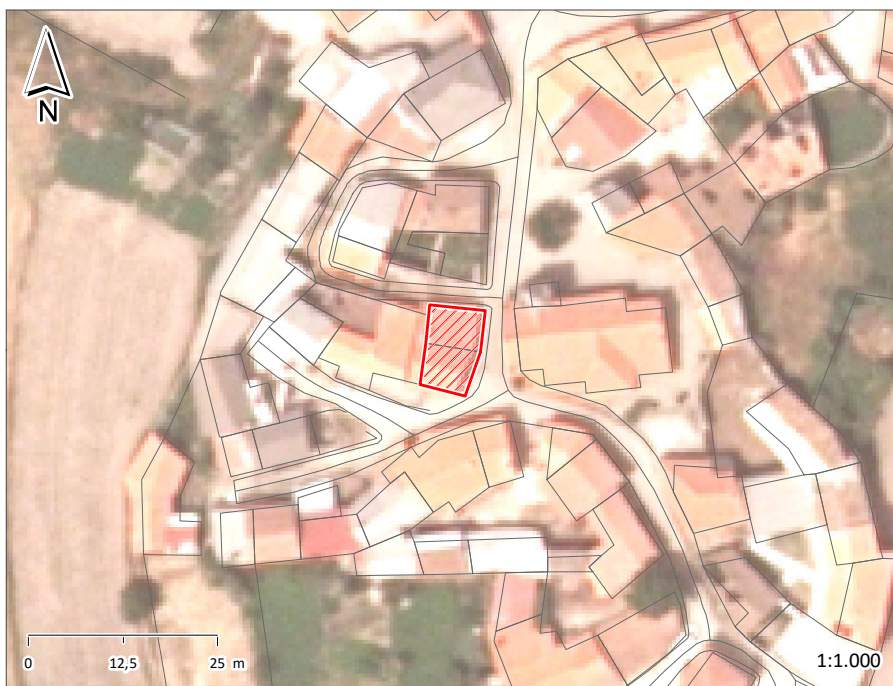
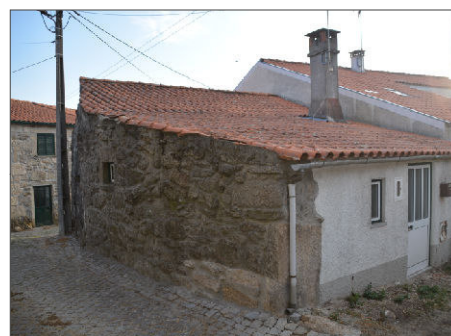
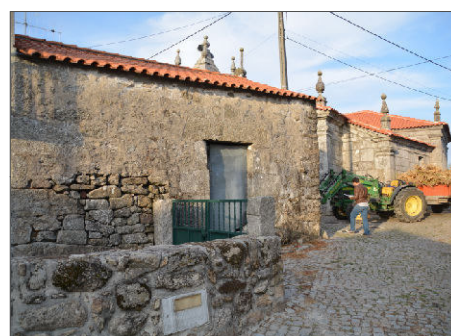
IDENTIFICAÇÃO DO LOCAL:	Nº POLÍCIA:	EDIFÍCIO Nº: 26
-------------------------	-------------	-----------------

ÉPOCA DE CONSTRUÇÃO	1900-1950	ESTADO DE CONSERVAÇÃO	BOM
VALOR ARQUITETÓNICO	SEM QUALIDADE	TIPOLOGIA DO EDIFICADO	AGRUPADO
Nº PISOS (acima da cota de soleira)	1 PISO	Nº PISOS (abaixo da cota de soleira)	0 PISOS
ÁREAS DE IMPLANTAÇÃO (Valor aproximado)	79 m ²	ÁREAS DE CONSTRUÇÃO (Valor aproximado)	79 m ²

CONSTRUÇÃO	MATERIAL		TIPO		COR	
ESTRUTURA	GRANITO	BETÃO ARMADO	ALVENARIA			
REVESTIMENTO FACHADA	GRANITO	REBOCO	FACE À VISTA	PINTADO	NATURAL	BRANCO
VÃOS EXTERIORES	PORTAS	PVC	LACADO		BRANCO	
	JANELAS	PVC	LACADO		BRANCO	
	VARANDAS					
COBERTURA	TELHA CERÂMICA		2 ÁGUAS		NATURAL	
ALTERAÇÕES						
ELEMENTOS DISSONANTES

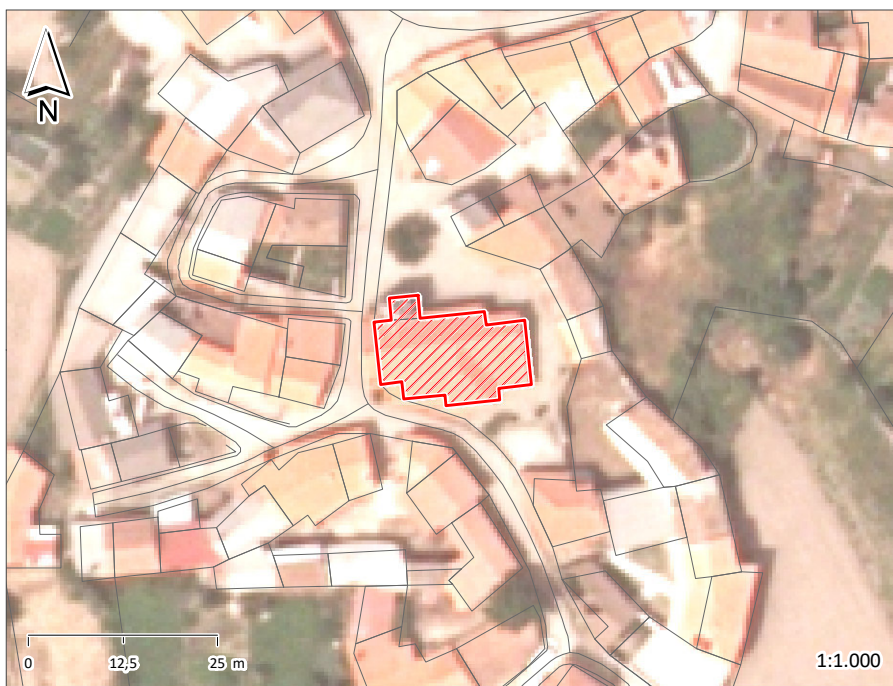
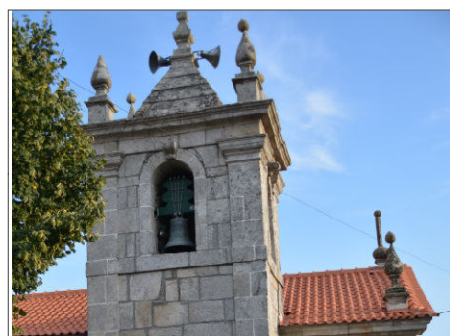
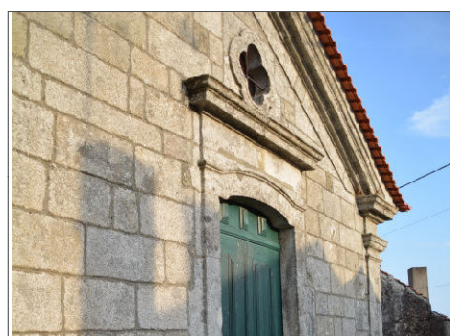
IDENTIFICAÇÃO DO LOCAL:	Nº POLÍCIA:	EDIFÍCIO Nº: 27
-------------------------	-------------	-----------------

ÉPOCA DE CONSTRUÇÃO	ANTERIOR A 1900	ESTADO DE CONSERVAÇÃO	EXCELENTE
VALOR ARQUITETÓNICO	COM QUALIDADE	TIPOLOGIA DO EDIFICADO	AGRUPADO
Nº PISOS (acima da cota de soleira)	1 PISO	Nº PISOS (abaixo da cota de soleira)	0 PISOS
ÁREAS DE IMPLANTAÇÃO (Valor aproximado)	216 m2	ÁREAS DE CONSTRUÇÃO (Valor aproximado)	216 m2

CONSTRUÇÃO	MATERIAL	TIPO	COR
ESTRUTURA	GRANITO	ALVENARIA	
REVESTIMENTO FACHADA	GRANITO	FACE À VISTA	NATURAL
VÃOS EXTERIORES	PORTAS	MADEIRA	PINTADO
	JANELAS		VERDE
	VARANDAS		
COBERTURA	TELHA CERÂMICA	4 ÁGUAS	NATURAL
ALTERAÇÕES			
ELEMENTOS DISSONANTES

OBSERVAÇÕES
Igreja Paroquial (Sec. XVI)

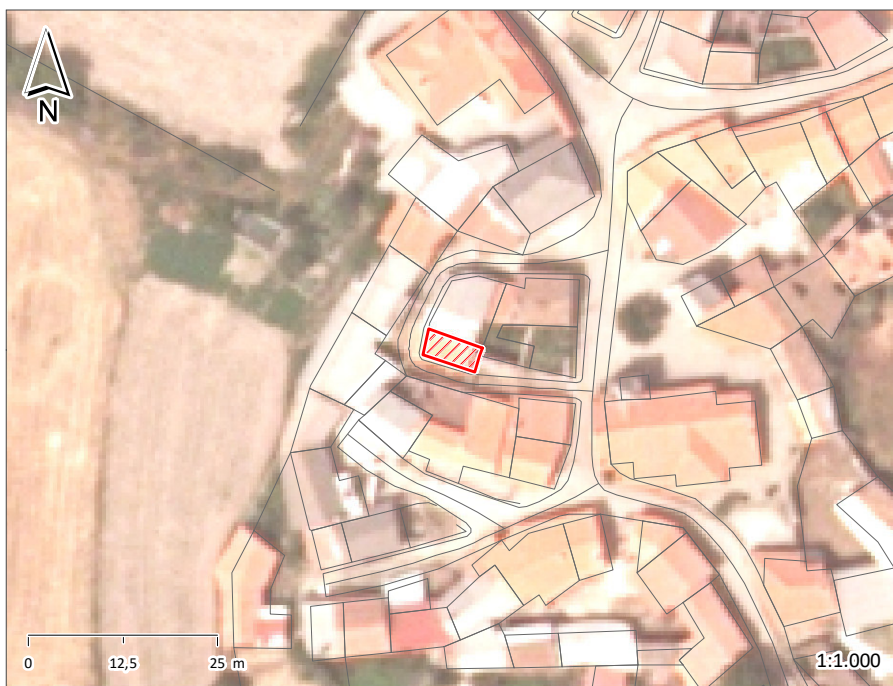
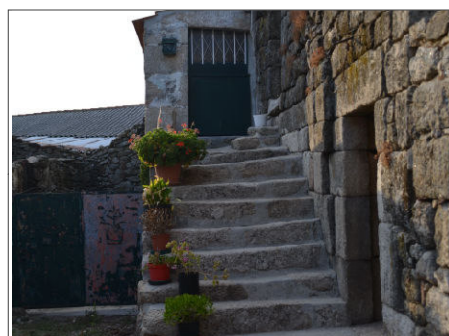
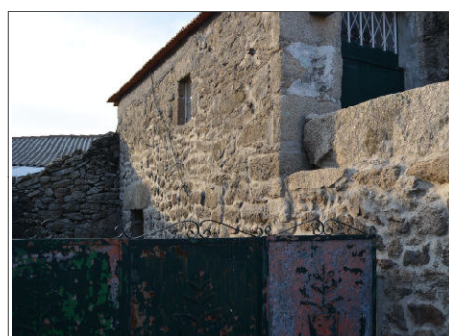
IDENTIFICAÇÃO DO LOCAL:	Nº POLÍCIA:	EDIFÍCIO Nº: 28
-------------------------	-------------	-----------------

ÉPOCA DE CONSTRUÇÃO	1900-1950	ESTADO DE CONSERVAÇÃO	BOM
VALOR ARQUITETÓNICO	SEM QUALIDADE	TIPOLOGIA DO EDIFICADO	AGRUPADO
Nº PISOS (acima da cota de soleira)	2 PISOS	Nº PISOS (abaixo da cota de soleira)	0 PISOS
ÁREAS DE IMPLANTAÇÃO (Valor aproximado)	26 m2	ÁREAS DE CONSTRUÇÃO (Valor aproximado)	52 m2

CONSTRUÇÃO	MATERIAL	TIPO	COR
ESTRUTURA	GRANITO	ALVENARIA	
REVESTIMENTO FACHADA	GRANITO	FACE À VISTA	NATURAL
VÃOS EXTERIORES	PORTAS	FERRO	VERDE
	JANELAS	MADEIRA	BRANCO
	VARANDAS	ALVENARIA	
COBERTURA	TELHA CERÂMICA	2 ÁGUAS	NATURAL
ALTERAÇÕES			
ELEMENTOS DISSONANTES

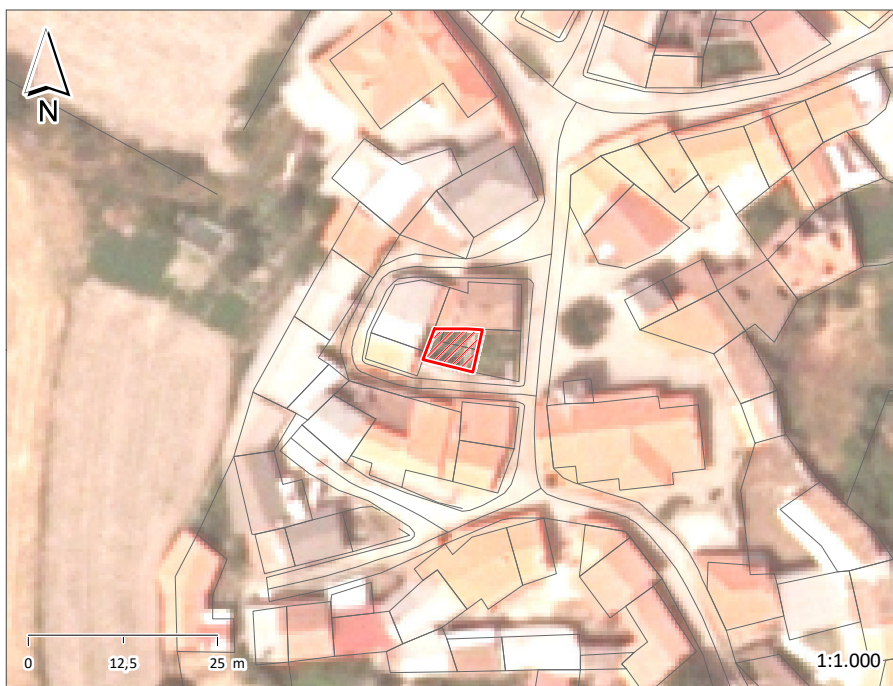
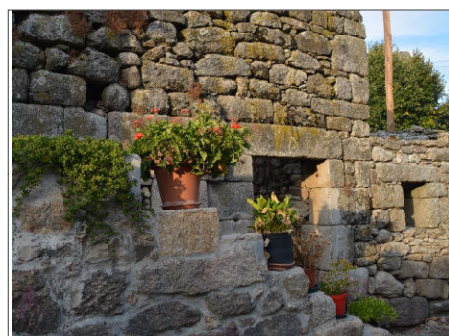
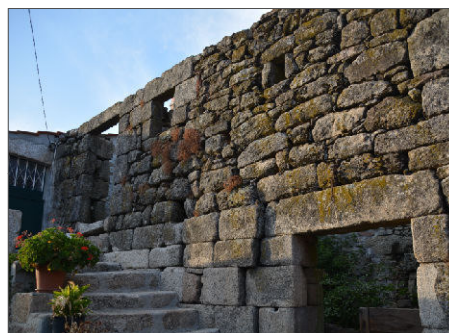
IDENTIFICAÇÃO DO LOCAL:	Nº POLÍCIA:	EDIFÍCIO Nº: 29
-------------------------	-------------	-----------------

ÉPOCA DE CONSTRUÇÃO	1900-1950	ESTADO DE CONSERVAÇÃO	PÉSSIMO
VALOR ARQUITETÓNICO	SEM QUALIDADE	TIPOLOGIA DO EDIFICADO	AGRUPADO
Nº PISOS (acima da cota de soleira)	2 PISOS	Nº PISOS (abaixo da cota de soleira)	0 PISOS
ÁREAS DE IMPLANTAÇÃO (Valor aproximado)	33 m2	ÁREAS DE CONSTRUÇÃO (Valor aproximado)	66 m2

CONSTRUÇÃO	MATERIAL	TIPO	COR
ESTRUTURA	GRANITO	ALVENARIA	
REVESTIMENTO FACHADA	GRANITO	FACE À VISTA	NATURAL
VÃOS EXTERIORES	PORTAS		
	JANELAS		
	VARANDAS	ALVENARIA	
COBERTURA			
ALTERAÇÕES			
ELEMENTOS DISSONANTES

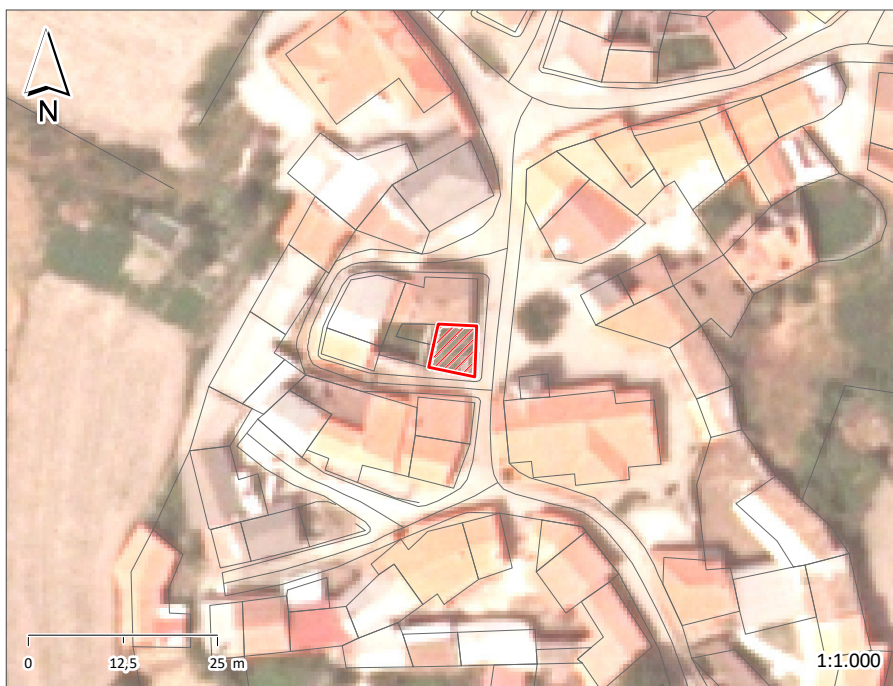
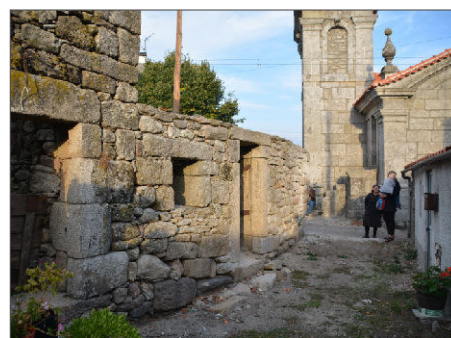
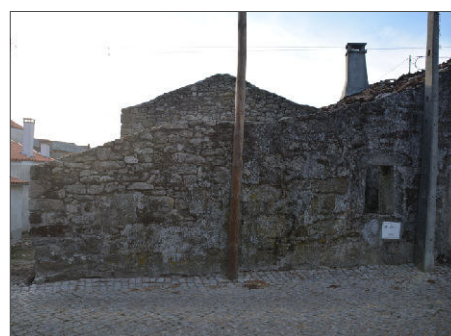
IDENTIFICAÇÃO DO LOCAL:	Nº POLÍCIA:	EDIFÍCIO Nº: 30
-------------------------	-------------	-----------------

ÉPOCA DE CONSTRUÇÃO	1900-1950	ESTADO DE CONSERVAÇÃO	PÉSSIMO
VALOR ARQUITETÓNICO	SEM QUALIDADE	TIPOLOGIA DO EDIFICADO	AGRUPADO
Nº PISOS (acima da cota de soleira)	1 PISO	Nº PISOS (abaixo da cota de soleira)	0 PISOS
ÁREAS DE IMPLANTAÇÃO (Valor aproximado)	35 m2	ÁREAS DE CONSTRUÇÃO (Valor aproximado)	35 m2

CONSTRUÇÃO	MATERIAL	TIPO	COR
ESTRUTURA	GRANITO	ALVENARIA	
REVESTIMENTO FACHADA	GRANITO	FACE À VISTA	NATURAL
VÃOS EXTERIORES	PORTAS		
	JANELAS		
	VARANDAS		
COBERTURA			
ALTERAÇÕES			
ELEMENTOS DISSONANTES

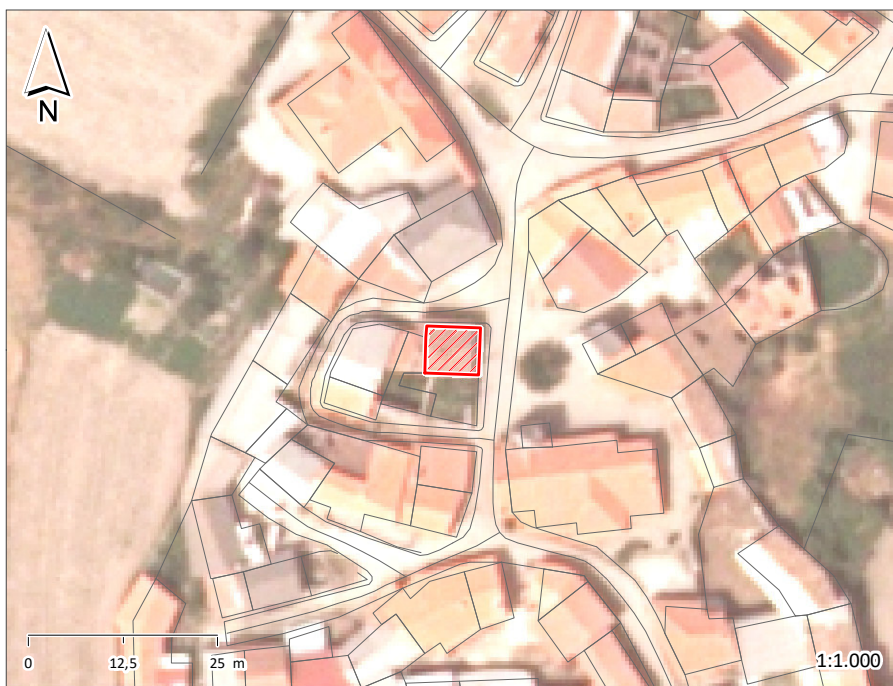
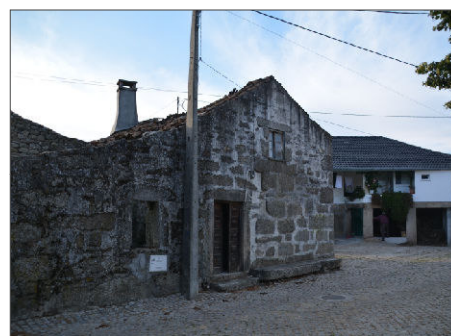
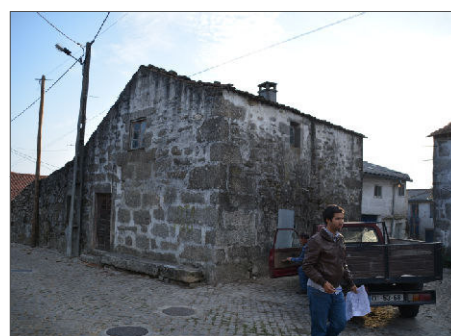
IDENTIFICAÇÃO DO LOCAL:	Nº POLÍCIA:	EDIFÍCIO Nº: 31
-------------------------	-------------	-----------------

ÉPOCA DE CONSTRUÇÃO	1900-1950	ESTADO DE CONSERVAÇÃO	MAU
VALOR ARQUITETÓNICO	SEM QUALIDADE	TIPOLOGIA DO EDIFICADO	AGRUPADO
Nº PISOS (acima da cota de soleira)	2 PISOS	Nº PISOS (abaixo da cota de soleira)	0 PISOS
ÁREAS DE IMPLANTAÇÃO (Valor aproximado)	44 m2	ÁREAS DE CONSTRUÇÃO (Valor aproximado)	88 m2

CONSTRUÇÃO	MATERIAL	TIPO	COR	
ESTRUTURA	GRANITO	ALVENARIA		
REVESTIMENTO FACHADA	GRANITO	FACE À VISTA	NATURAL	
VÃOS EXTERIORES	PORTAS	MADEIRA	PINTADO	CASTANHO
	JANELAS	MADEIRA	PINTADO	BRANCO
	VARANDAS			
COBERTURA	TELHA CERÂMICA	2 ÁGUAS	NATURAL	
ALTERAÇÕES				
ELEMENTOS DISSONANTES

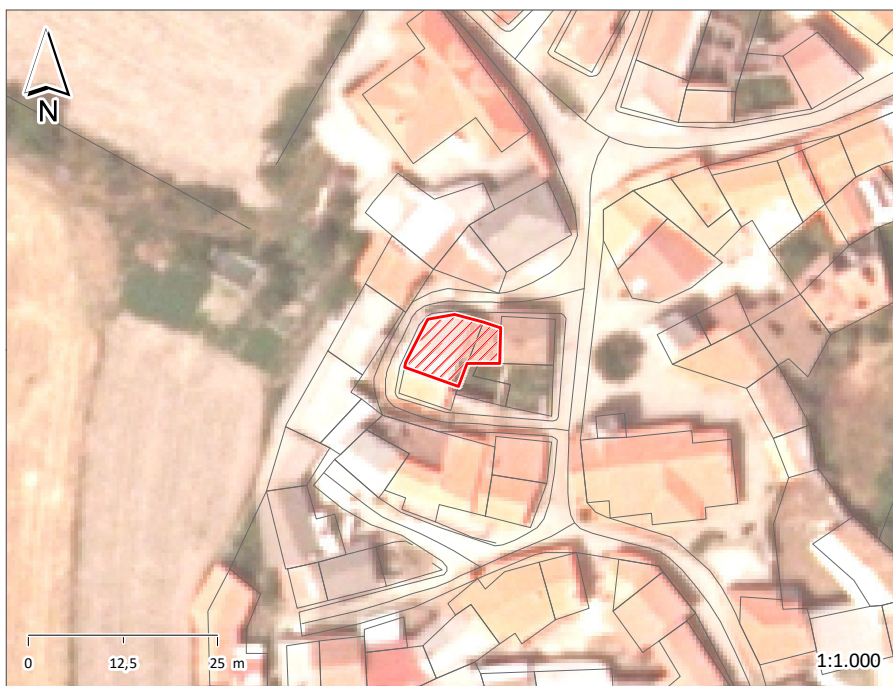
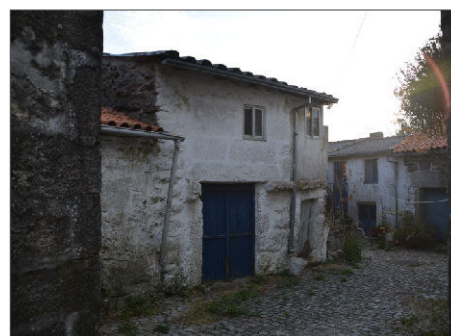
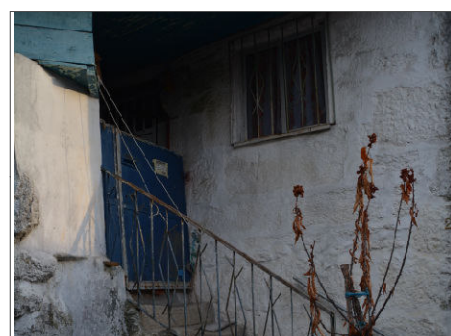
IDENTIFICAÇÃO DO LOCAL:	Nº POLÍCIA:	EDIFÍCIO Nº: 32
-------------------------	-------------	-----------------

ÉPOCA DE CONSTRUÇÃO	1900-1950	ESTADO DE CONSERVAÇÃO	MÉDIO
VALOR ARQUITETÓNICO	SEM QUALIDADE	TIPOLOGIA DO EDIFICADO	AGRUPADO
Nº PISOS (acima da cota de soleira)	2 PISOS	Nº PISOS (abaixo da cota de soleira)	0 PISOS

CONSTRUÇÃO	MATERIAL	TIPO	COR
ESTRUTURA	GRANITO	ALVENARIA	
REVESTIMENTO FACHADA	GRANITO	FACE À VISTA	NATURAL
VÃOS EXTERIORES	PORTAS	FERRO	AZUL
	JANELAS	ALUMÍNIO	NATURAL
	VARANDAS		
COBERTURA	CHAPA	2 ÁGUAS	NATURAL
ALTERAÇÕES			
ELEMENTOS DISSONANTES

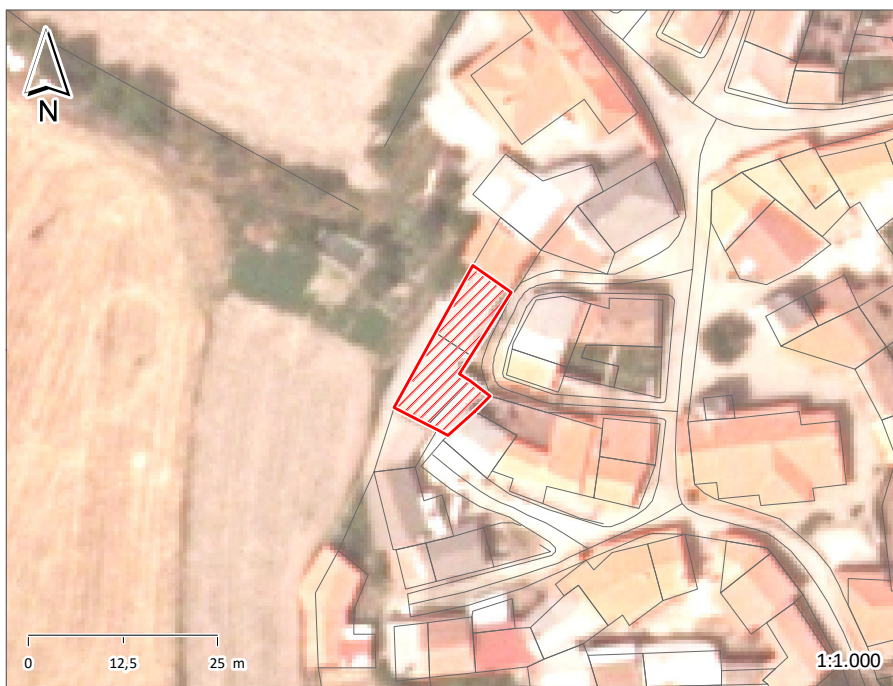
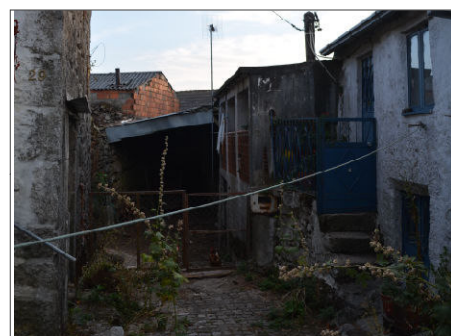
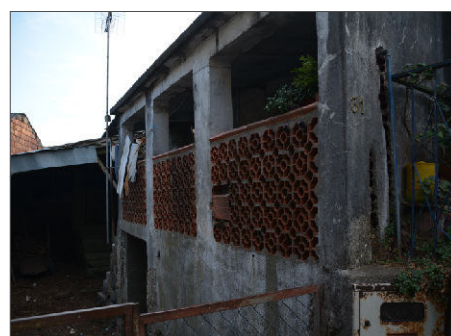
IDENTIFICAÇÃO DO LOCAL:		Nº POLÍCIA:	31	EDIFÍCIO Nº:	33
-------------------------	--	-------------	----	--------------	----

ÉPOCA DE CONSTRUÇÃO	1951-1990	ESTADO DE CONSERVAÇÃO	MÉDIO
VALOR ARQUITETÓNICO	SEM QUALIDADE	TIPOLOGIA DO EDIFICADO	AGRUPADO
Nº PISOS (acima da cota de soleira)	2 PISOS	Nº PISOS (abaixo da cota de soleira)	0 PISOS
ÁREAS DE IMPLANTAÇÃO (Valor aproximado)	150 m2	ÁREAS DE CONSTRUÇÃO (Valor aproximado)	300 m2

CONSTRUÇÃO	MATERIAL	TIPO	COR
ESTRUTURA	BETÃO ARMADO		
REVESTIMENTO FACHADA	REBOCO		POR PINTAR
VÃOS EXTERIORES	PORTAS		
	JANELAS		
	VARANDAS	TIJOLO REBOCADO	NATURAL
COBERTURA	CHAPA	2 ÁGUAS	
ALTERAÇÕES			
ELEMENTOS DISSONANTES

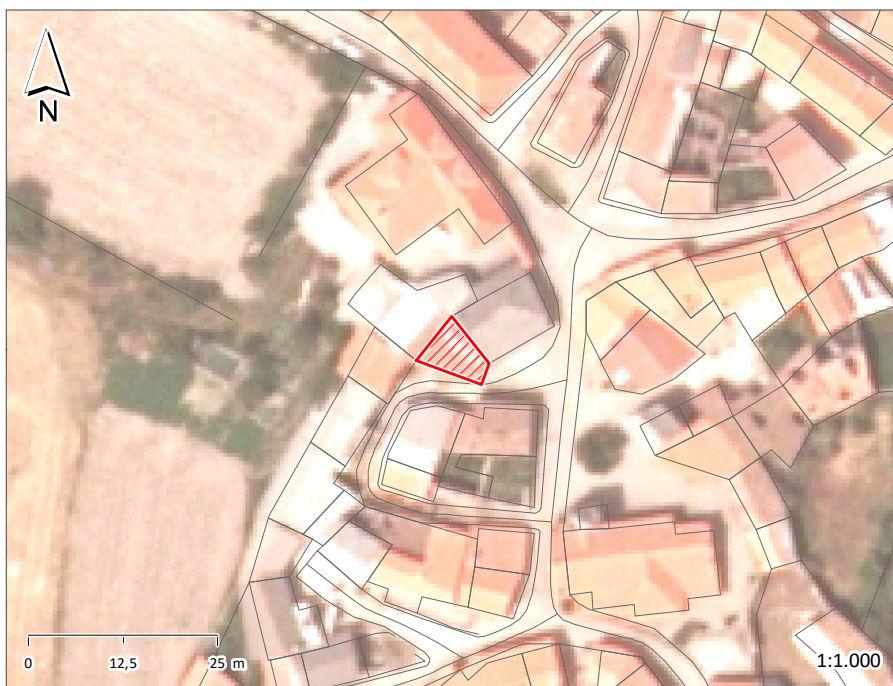
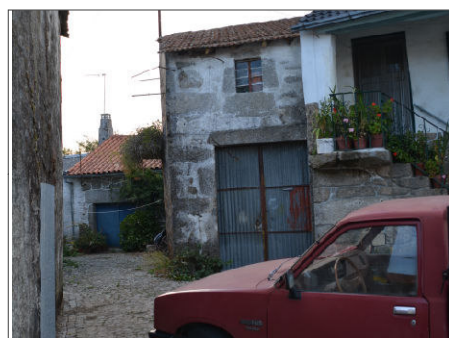
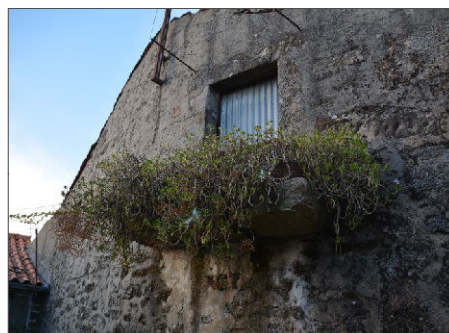
IDENTIFICAÇÃO DO LOCAL:	Nº POLÍCIA:	EDIFÍCIO Nº: 34
-------------------------	-------------	------------------------

ÉPOCA DE CONSTRUÇÃO	1900-1950	ESTADO DE CONSERVAÇÃO	MÉDIO
VALOR ARQUITETÓNICO	SEM QUALIDADE	TIPOLOGIA DO EDIFICADO	AGRUPADO
Nº PISOS (acima da cota de soleira)	2 PISOS	Nº PISOS (abaixo da cota de soleira)	0 PISOS
ÁREAS DE IMPLANTAÇÃO (Valor aproximado)	44 m ²	ÁREAS DE CONSTRUÇÃO (Valor aproximado)	88 m ²

CONSTRUÇÃO	MATERIAL	TIPO	COR
ESTRUTURA	GRANITO	ALVENARIA	
REVESTIMENTO FACHADA	GRANITO	PINTADO	BRANCO
VÃOS EXTERIORES	PORTAS	FERRO	CHAPA
	JANELAS	MADEIRA	PINTADO
	VARANDAS		
COBERTURA	TELHA CERÂMICA	2 ÁGUAS	NATURAL
ALTERAÇÕES			
ELEMENTOS DISSONANTES

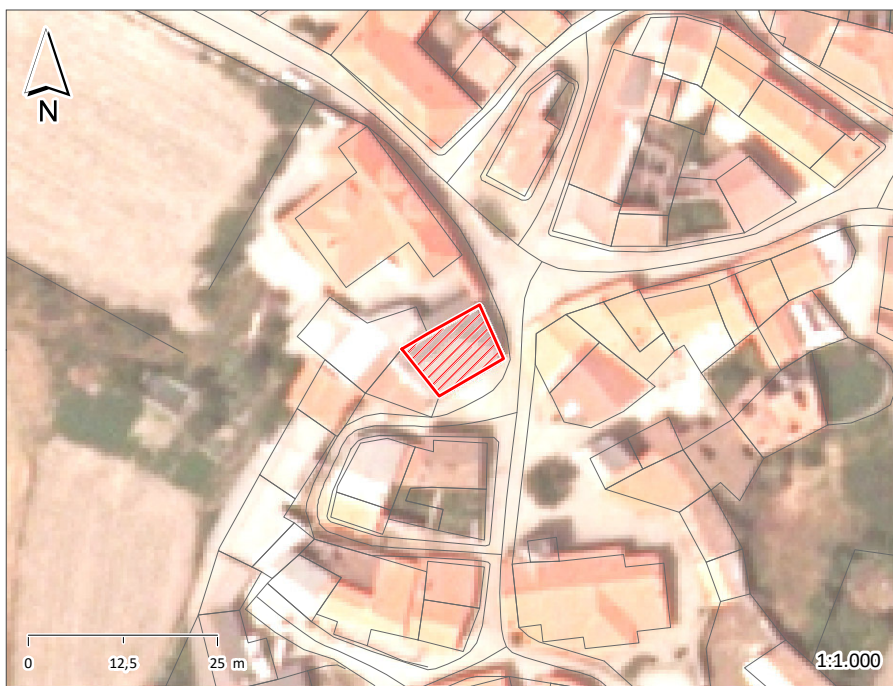
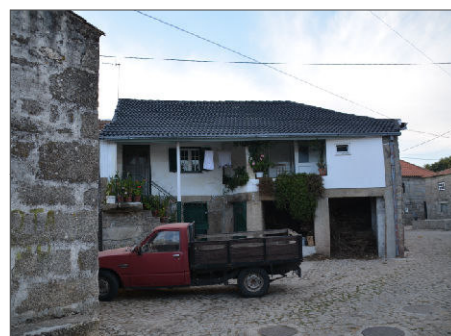
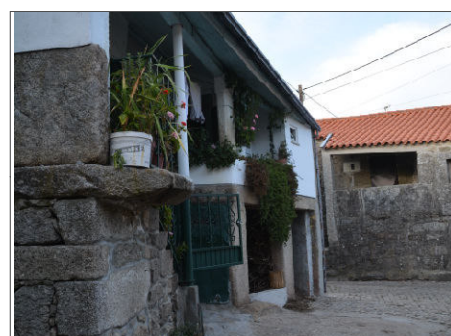
IDENTIFICAÇÃO DO LOCAL: Largo do Cruzeiro	Nº POLÍCIA:	EDIFÍCIO Nº: 35
--------------------------------------------------	--------------------	------------------------

ÉPOCA DE CONSTRUÇÃO	1900-1950	ESTADO DE CONSERVAÇÃO	EXCELENTE
VALOR ARQUITETÓNICO	SEM QUALIDADE	TIPOLOGIA DO EDIFICADO	AGRUPADO
Nº PISOS (acima da cota de soleira)	2 PISOS	Nº PISOS (abaixo da cota de soleira)	0 PISOS

CONSTRUÇÃO	MATERIAL		TIPO		COR	
ESTRUTURA	GRANITO	BETÃO ARMADO	ALVENARIA			
REVESTIMENTO FACHADA	GRANITO	REBOCO	FACE À VISTA	PINTADO	NATURAL	BRANCO
VÃOS EXTERIORES	PORTAS	PVC	FERRO	LACADO	CHAPA	BRANCO VERDE
	JANELAS	PVC		LACADO		BRANCO
	VARANDAS	FERRO		CHAPA		VERDE
COBERTURA	TELHA DE BETÃO		2 ÁGUAS		PRETO	
ALTERAÇÕES						
ELEMENTOS DISSONANTES

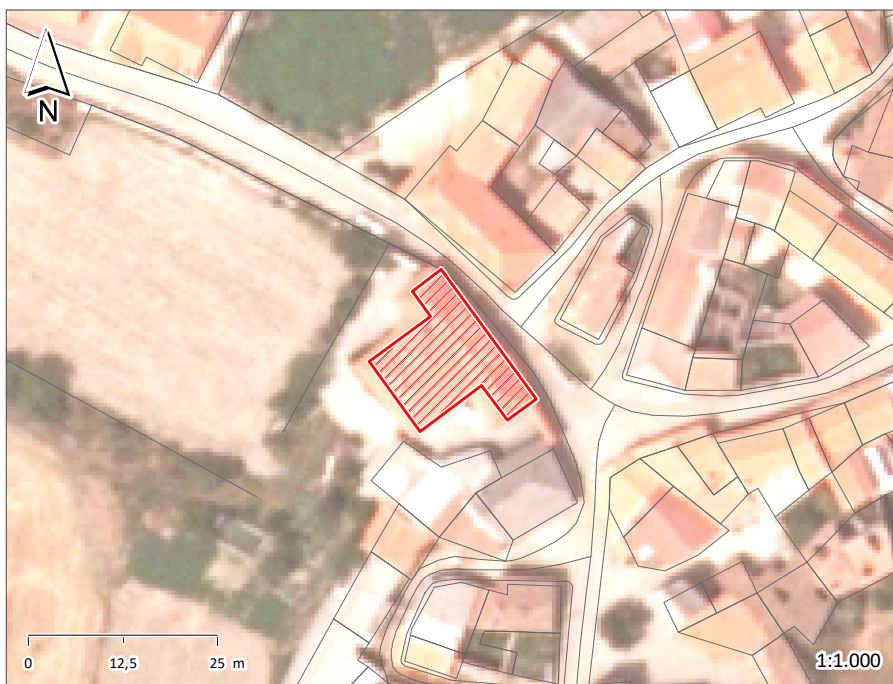
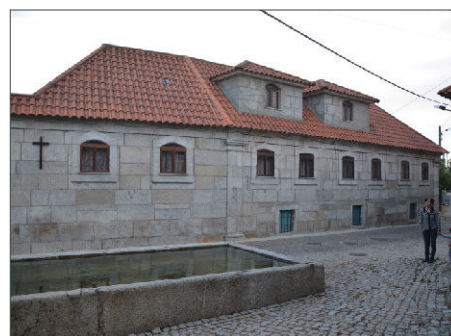
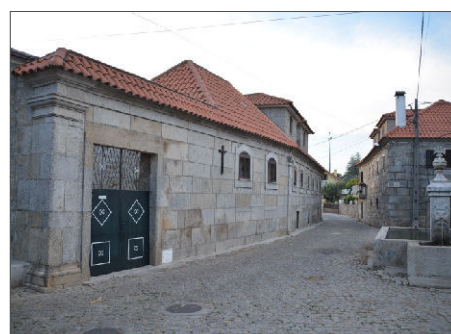
IDENTIFICAÇÃO DO LOCAL:	Rua da Corredoura	Nº POLÍCIA:	EDIFÍCIO Nº: 36
	Largo do Cruzeiro

ÉPOCA DE CONSTRUÇÃO	ANTERIOR A 1900	ESTADO DE CONSERVAÇÃO	EXCELENTE
VALOR ARQUITETÓNICO	COM QUALIDADE	TIPOLOGIA DO EDIFICADO	ISOLADO
Nº PISOS (acima da cota de soleira)	2 PISOS	Nº PISOS (abaixo da cota de soleira)	0 PISOS

CONSTRUÇÃO		MATERIAL	TIPO	COR
ESTRUTURA		GRANITO	ALVENARIA	
REVESTIMENTO FACHADA		GRANITO	FACE À VISTA	NATURAL
VÃOS EXTERIORES	PORTAS	FERRO	CHAPA	VERDE
	JANELAS	PVC	LACADO	BRONZE
	VARANDAS			
COBERTURA		TELHA CERÂMICA	6 ÁGUAS	NATURAL
ALTERAÇÕES				
ELEMENTOS DISSONANTES

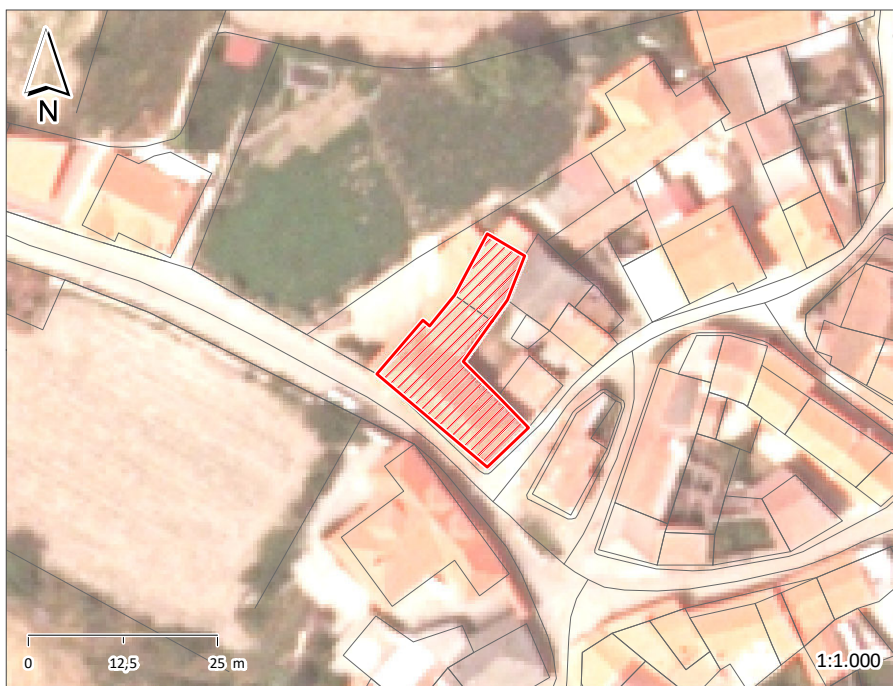
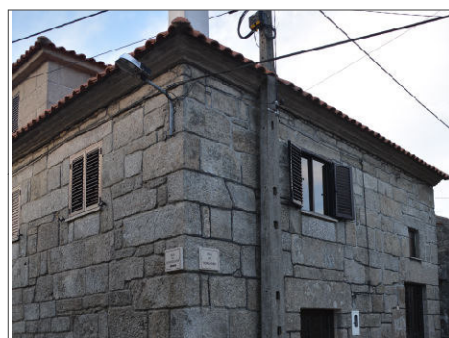
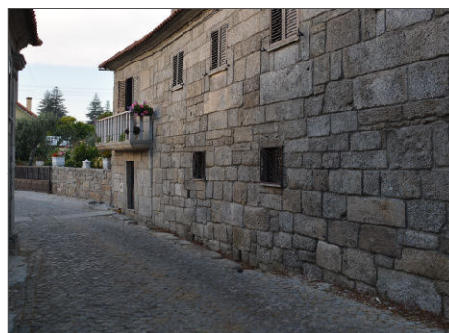
IDENTIFICAÇÃO DO LOCAL:	Rua da Corredoura	Nº POLÍCIA:	EDIFÍCIO Nº: 37
	Rua do Soalheiro

ÉPOCA DE CONSTRUÇÃO	1900-1950	ESTADO DE CONSERVAÇÃO	EXCELENTE
VALOR ARQUITETÓNICO	COM QUALIDADE	TIPOLOGIA DO EDIFICADO	AGRUPADO
Nº PISOS (acima da cota de soleira)	2 PISOS	Nº PISOS (abaixo da cota de soleira)	0 PISOS
ÁREAS DE IMPLANTAÇÃO (Valor aproximado)	261 m2	ÁREAS DE CONSTRUÇÃO (Valor aproximado)	522 m2

CONSTRUÇÃO	MATERIAL	TIPO	COR
ESTRUTURA	GRANITO	ALVENARIA	
REVESTIMENTO FACHADA	GRANITO	FACE À VISTA	NATURAL
VÃOS EXTERIORES	PORTAS	PVC	LACADO
	JANELAS	PVC	LACADO
	VARANDAS		
COBERTURA	TELHA CERÂMICA	4 ÁGUAS	NATURAL
ALTERAÇÕES			
ELEMENTOS DISSONANTES

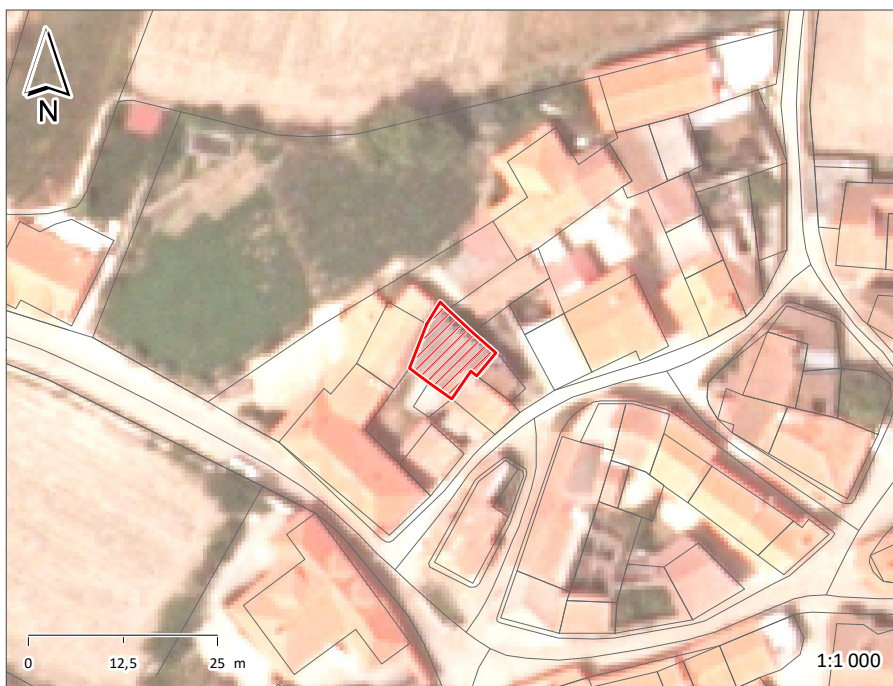
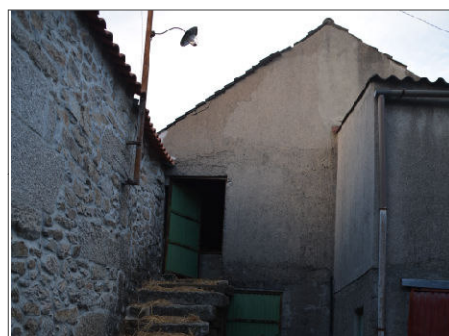
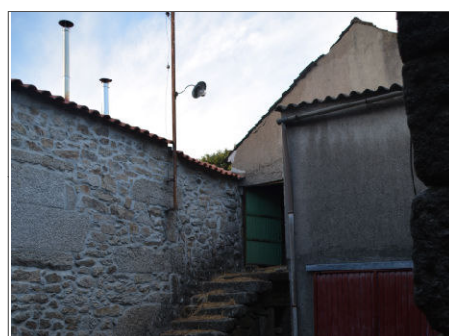
IDENTIFICAÇÃO DO LOCAL:	Rua do Soalheiro	Nº POLÍCIA:	EDIFÍCIO Nº: 38
--------------------------------	------------------	--------------------	------------------------

ÉPOCA DE CONSTRUÇÃO	POSTERIOR A 1990	ESTADO DE CONSERVAÇÃO	
VALOR ARQUITETÓNICO	SEM QUALIDADE	TIPOLOGIA DO EDIFICADO	AGRUPADO
Nº PISOS (acima da cota de soleira)	2 PISOS	Nº PISOS (abaixo da cota de soleira)	0 PISOS
ÁREAS DE IMPLANTAÇÃO (Valor aproximado)	75 m2	ÁREAS DE CONSTRUÇÃO (Valor aproximado)	150 m2

CONSTRUÇÃO	MATERIAL	TIPO	COR
ESTRUTURA	BETÃO ARMADO		
REVESTIMENTO FACHADA	REBOCO		POR PINTAR
VÃOS EXTERIORES	PORTAS	FERRO	CHAPA
	JANELAS		VERDE
	VARANDAS	ALVENARIA	
COBERTURA	TELHA	2 ÁGUAS	
ALTERAÇÕES			
ELEMENTOS DISSONANTES

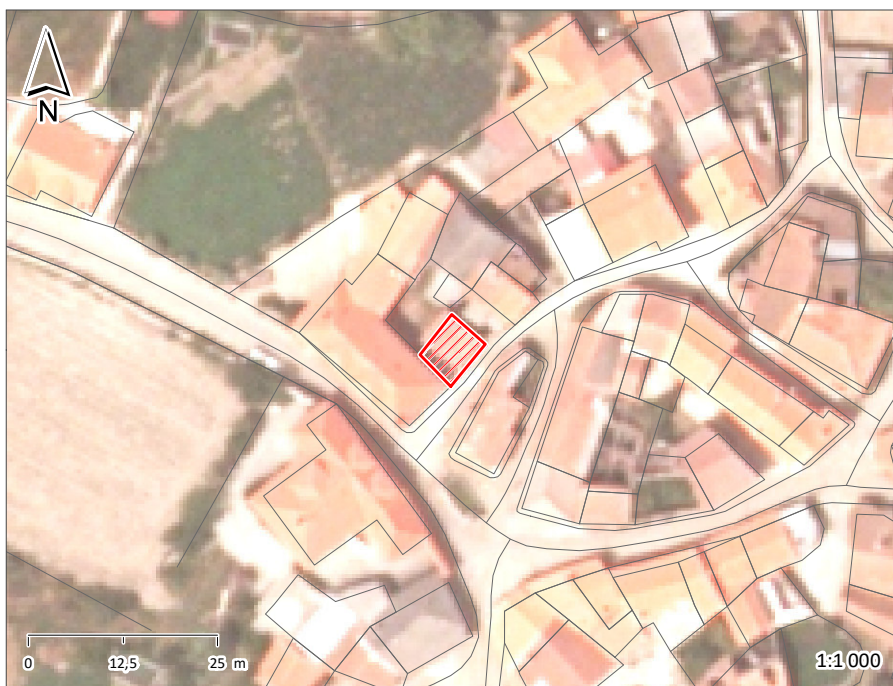
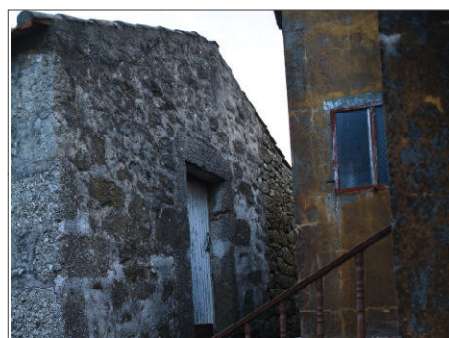
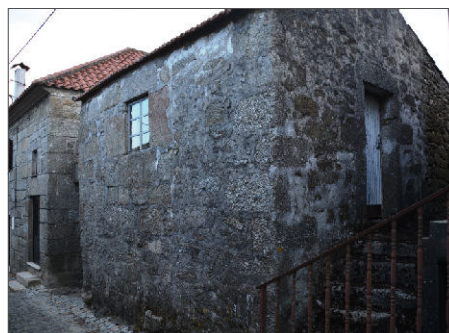
IDENTIFICAÇÃO DO LOCAL:	Rua do Soalheiro	Nº POLÍCIA:	EDIFÍCIO Nº:	39
-------------------------	------------------	-------------	--------------	----

ÉPOCA DE CONSTRUÇÃO	1900-1950	ESTADO DE CONSERVAÇÃO	MÉDIO
VALOR ARQUITETÓNICO	SEM QUALIDADE	TIPOLOGIA DO EDIFICADO	AGRUPADO
Nº PISOS (acima da cota de soleira)	2 PISOS	Nº PISOS (abaixo da cota de soleira)	0 PISOS
ÁREAS DE IMPLANTAÇÃO (Valor aproximado)	42 m2	ÁREAS DE CONSTRUÇÃO (Valor aproximado)	84 m2

CONSTRUÇÃO	MATERIAL	TIPO	COR
ESTRUTURA	GRANITO	ALVENARIA	
REVESTIMENTO FACHADA	GRANITO	FACE À VISTA	NATURAL
VÃOS EXTERIORES	PORTAS	FERRO	CHAPA
	JANELAS	FERRO	PINTADO
	VARANDAS	ALVENARIA	
COBERTURA	TELHA CERÂMICA	2 ÁGUAS	NATURAL
ALTERAÇÕES			
ELEMENTOS DISSONANTES

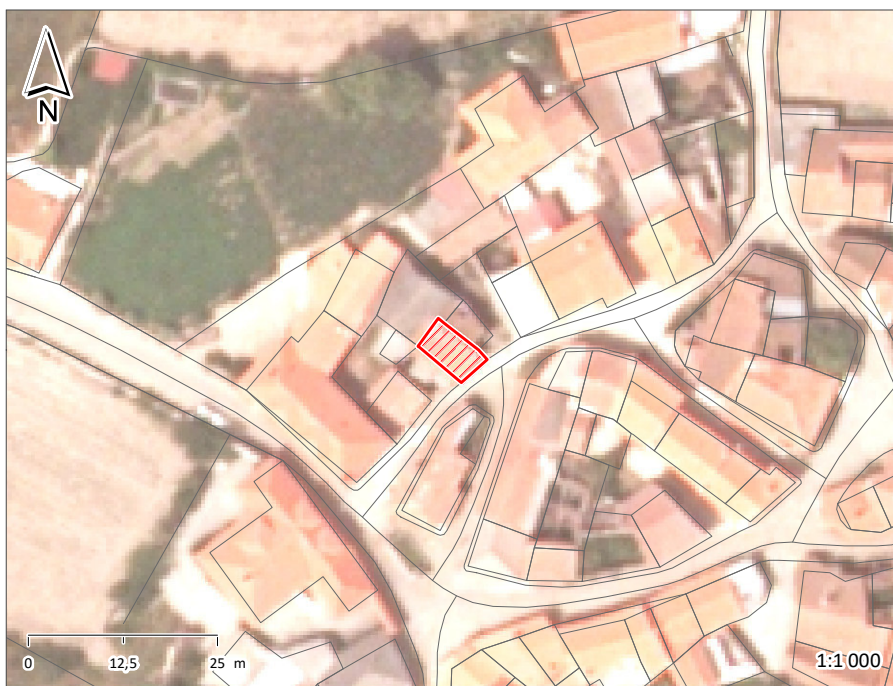
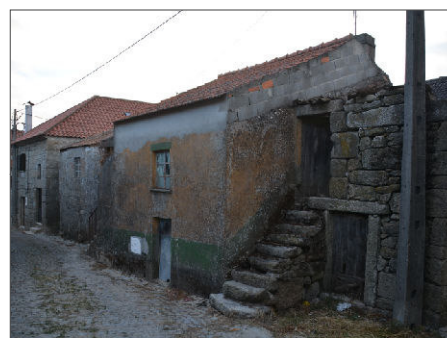
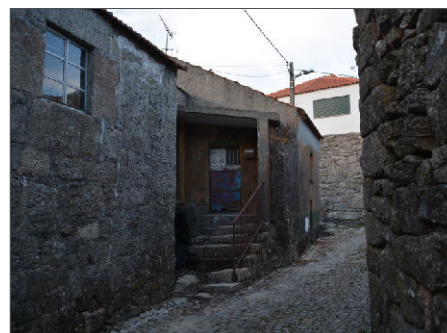
IDENTIFICAÇÃO DO LOCAL:	Rua do Soalheiro	Nº POLÍCIA:	EDIFÍCIO Nº: 40
--------------------------------	------------------	--------------------	------------------------

ÉPOCA DE CONSTRUÇÃO	1951-1990	ESTADO DE CONSERVAÇÃO	MÉDIO
VALOR ARQUITETÓNICO	SEM QUALIDADE	TIPOLOGIA DO EDIFICADO	AGRUPADO
Nº PISOS (acima da cota de soleira)	2 PISOS	Nº PISOS (abaixo da cota de soleira)	0 PISOS
ÁREAS DE IMPLANTAÇÃO (Valor aproximado)	37 m2	ÁREAS DE CONSTRUÇÃO (Valor aproximado)	74 m2

CONSTRUÇÃO	MATERIAL	TIPO	COR	
ESTRUTURA	GRANITO CIMENTO	ALVENARIA		
REVESTIMENTO FACHADA	REBOCO	PINTADO	LARANJA	VERDE
VÃOS EXTERIORES	PORTAS	FERRO	CINZA	
	JANELAS	MADEIRA	CINZA	
	VARANDAS			
COBERTURA	TELHA CERÂMICA	2 ÁGUAS	NATURAL	
ALTERAÇÕES				
ELEMENTOS DISSONANTES

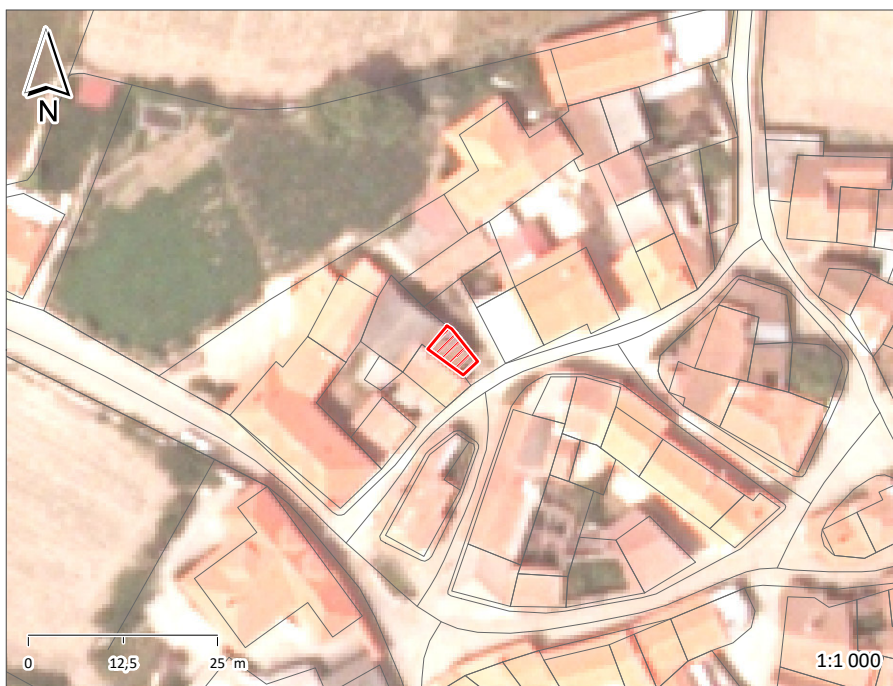
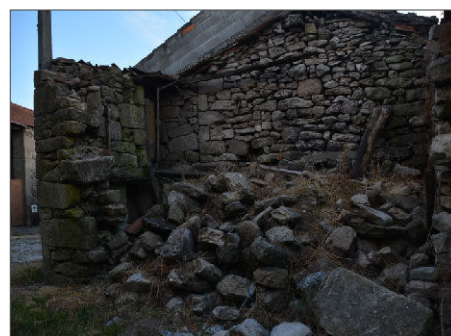
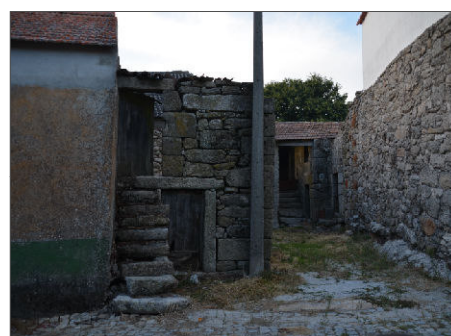
IDENTIFICAÇÃO DO LOCAL: Rua do Soalheiro	Nº POLÍCIA:	EDIFÍCIO Nº: 41
-------------------------------------------------	--------------------	------------------------

ÉPOCA DE CONSTRUÇÃO	1900-1950	ESTADO DE CONSERVAÇÃO	PÉSSIMO
VALOR ARQUITETÓNICO	SEM QUALIDADE	TIPOLOGIA DO EDIFICADO	AGRUPADO
Nº PISOS (acima da cota de soleira)	2 PISOS	Nº PISOS (abaixo da cota de soleira)	0 PISOS
ÁREAS DE IMPLANTAÇÃO (Valor aproximado)	20 m2	ÁREAS DE CONSTRUÇÃO (Valor aproximado)	40 m2

CONSTRUÇÃO	MATERIAL	TIPO	COR
ESTRUTURA	GRANITO	ALVENARIA	
REVESTIMENTO FACHADA	GRANITO	FACE À VISTA	NATURAL
VÃOS EXTERIORES	PORTAS	MADEIRA	NATURAL
	JANELAS		
	VARANDAS	ALVENARIA	
COBERTURA			
ALTERAÇÕES			
ELEMENTOS DISSONANTES

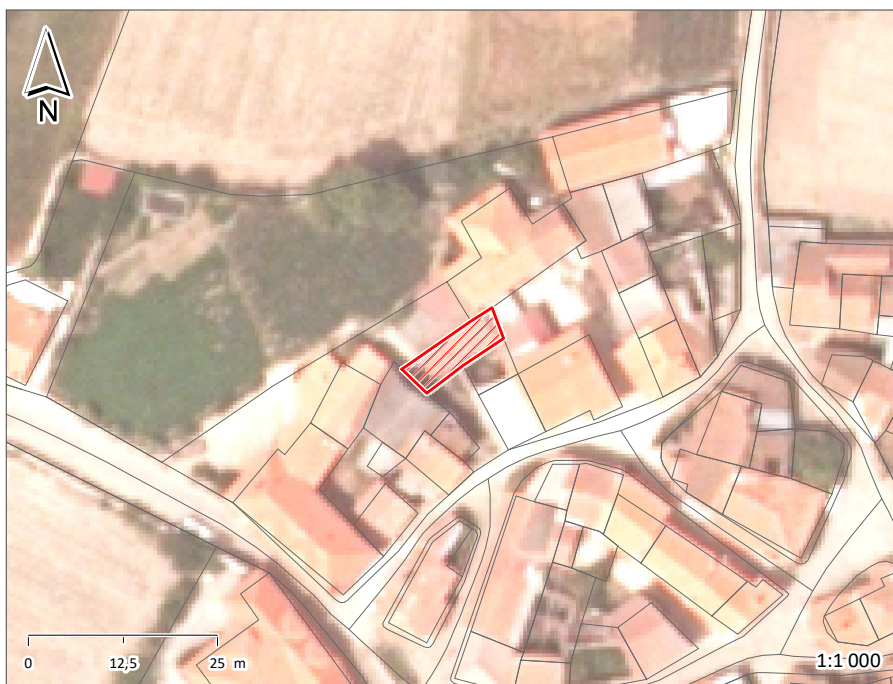
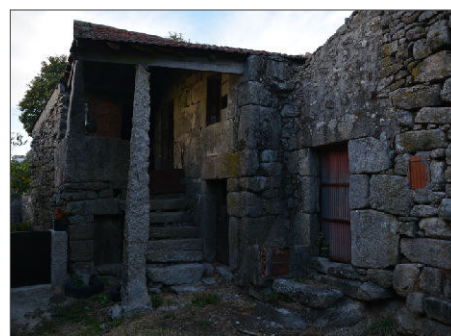
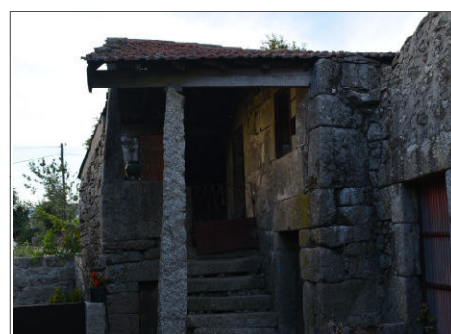
IDENTIFICAÇÃO DO LOCAL:	Rua do Soalheiro	Nº POLÍCIA:	EDIFÍCIO Nº:	42
-------------------------	------------------	-------------	--------------	----

ÉPOCA DE CONSTRUÇÃO	1900-1950	ESTADO DE CONSERVAÇÃO	MAU
VALOR ARQUITETÓNICO	SEM QUALIDADE	TIPOLOGIA DO EDIFICADO	AGRUPADO
Nº PISOS (acima da cota de soleira)	2 PISOS	Nº PISOS (abaixo da cota de soleira)	0 PISOS
ÁREAS DE IMPLANTAÇÃO (Valor aproximado)	58 m2	ÁREAS DE CONSTRUÇÃO (Valor aproximado)	116 m2

CONSTRUÇÃO	MATERIAL	TIPO	COR
ESTRUTURA	GRANITO	ALVENARIA	
REVESTIMENTO FACHADA	GRANITO	FACE À VISTA	NATURAL
VÃOS EXTERIORES	PORTAS		
	JANELAS		
	VARANDAS	ALVENARIA	
COBERTURA	TELHA CERÂMICA	2 ÁGUAS	
ALTERAÇÕES			
ELEMENTOS DISSONANTES

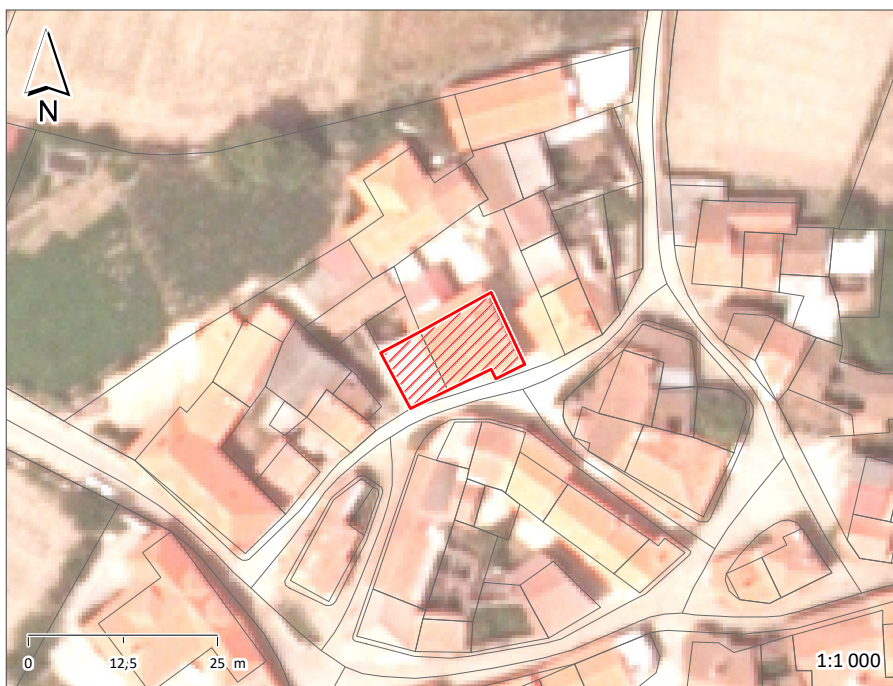
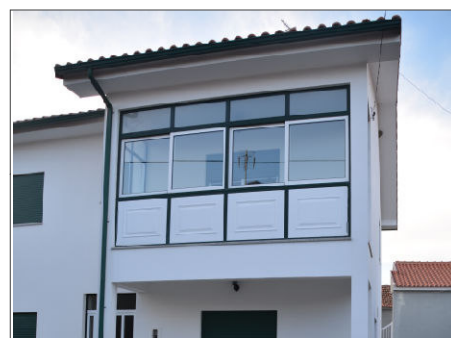
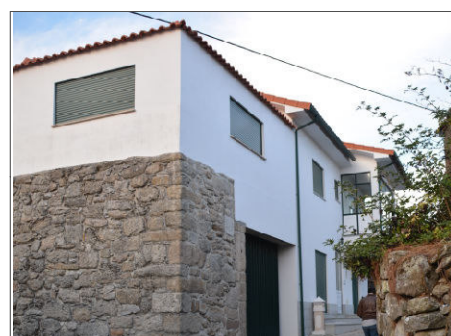
IDENTIFICAÇÃO DO LOCAL: Rua do Soalheiro	Nº POLÍCIA:	EDIFÍCIO Nº: 43
-------------------------------------------------	--------------------	------------------------

ÉPOCA DE CONSTRUÇÃO	POSTERIOR A 1990	ESTADO DE CONSERVAÇÃO	EXCELENTE
VALOR ARQUITETÓNICO	SEM QUALIDADE	TIPOLOGIA DO EDIFICADO	AGRUPADO
Nº PISOS (acima da cota de soleira)	2 PISOS	Nº PISOS (abaixo da cota de soleira)	0 PISOS
ÁREAS DE IMPLANTAÇÃO (Valor aproximado)	149 m2	ÁREAS DE CONSTRUÇÃO (Valor aproximado)	298 m2

CONSTRUÇÃO	MATERIAL		TIPO		COR	
ESTRUTURA	GRANITO	BETÃO ARMADO	ALVENARIA			
REVESTIMENTO FACHADA	GRANITO	REBOCO	FACE À VISTA	PINTADO	NATURAL	BRANCO
VÃOS EXTERIORES	PORTAS	PVC	LACADO		BRANCO	
	JANELAS	PVC	LACADO		BRANCO	
	VARANDAS					
COBERTURA	TELHA CERÂMICA		2 ÁGUAS		NATURAL	
ALTERAÇÕES						
ELEMENTOS DISSONANTES
