OPERAÇÃO DE REABILITAÇÃO URBANA DA ARU DE QUINTELA

Programa Estratégico de Reabilitação Urbana

Caderno II – Caracterização do Edificado e do Espaço Público | maio 2017

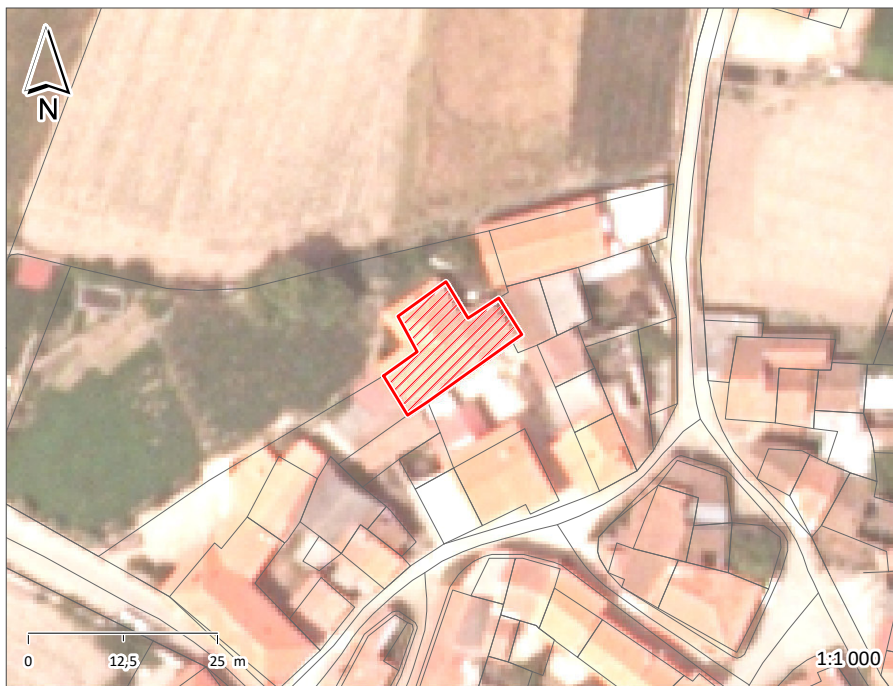
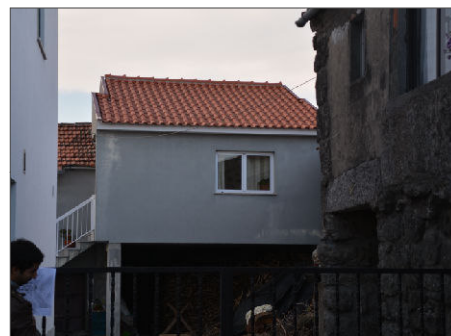
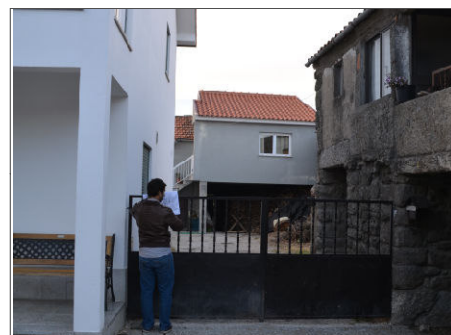
IDENTIFICAÇÃO DO LOCAL:	Rua do Soalheiro	Nº POLÍCIA:	EDIFÍCIO Nº: 44
--------------------------------	------------------	--------------------	------------------------

ÉPOCA DE CONSTRUÇÃO	POSTERIOR A 1990	ESTADO DE CONSERVAÇÃO	BOM
VALOR ARQUITETÓNICO	SEM QUALIDADE	TIPOLOGIA DO EDIFICADO	AGRUPADO
Nº PISOS (acima da cota de soleira)	2 PISOS	Nº PISOS (abaixo da cota de soleira)	0 PISOS
ÁREAS DE IMPLANTAÇÃO (Valor aproximado)	156 m2	ÁREAS DE CONSTRUÇÃO (Valor aproximado)	312 m2

CONSTRUÇÃO	MATERIAL	TIPO	COR	
ESTRUTURA	BETÃO ARMADO			
REVESTIMENTO FACHADA	REBOCO	PINTADO	CINZA	
VÃOS EXTERIORES	PORTAS			
	JANELAS	ALUMÍNIO	LACADO	BRANCO
	VARANDAS	FERRO	PINTADO	BRANCO
COBERTURA	TELHA CERÂMICA	2 ÁGUAS	NATURAL	
ALTERAÇÕES				
ELEMENTOS DISSONANTES

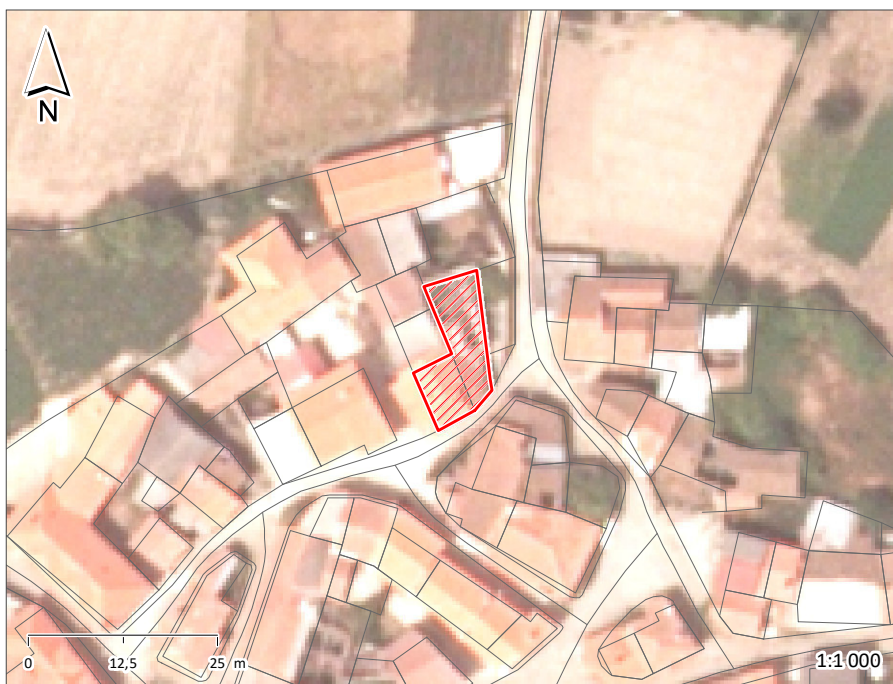
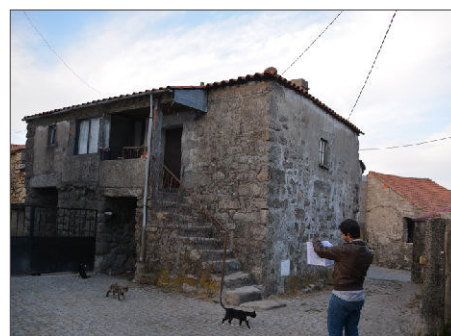
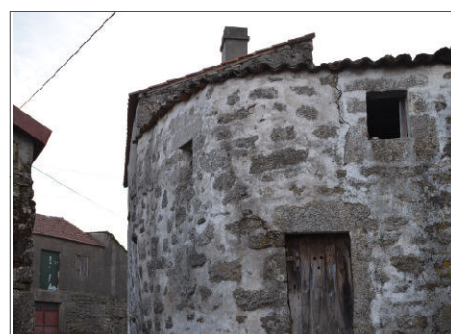
IDENTIFICAÇÃO DO LOCAL:	Rua do Soalheiro	Nº POLÍCIA:	EDIFÍCIO Nº: 45
--------------------------------	------------------	--------------------	------------------------

ÉPOCA DE CONSTRUÇÃO	1900-1950	ESTADO DE CONSERVAÇÃO	MAU
VALOR ARQUITETÓNICO	SEM QUALIDADE	TIPOLOGIA DO EDIFICADO	AGRUPADO
Nº PISOS (acima da cota de soleira)	2 PISOS	Nº PISOS (abaixo da cota de soleira)	0 PISOS
ÁREAS DE IMPLANTAÇÃO (Valor aproximado)	132 m2	ÁREAS DE CONSTRUÇÃO (Valor aproximado)	264 m2

CONSTRUÇÃO	MATERIAL	TIPO		COR	
ESTRUTURA	GRANITO	ALVENARIA			
REVESTIMENTO FACHADA	GRANITO	FACE À VISTA	PINTADO	NATURAL	BRANCO
VÃOS EXTERIORES	PORTAS				
	JANELAS	ALUMÍNIO	LACADO	CASTANHO	
	VARANDAS	FERRO	PINTADO	VERMELHO	
COBERTURA	TELHA CERÂMICA	3 ÁGUAS		NATURAL	
ALTERAÇÕES					
ELEMENTOS DISSONANTES

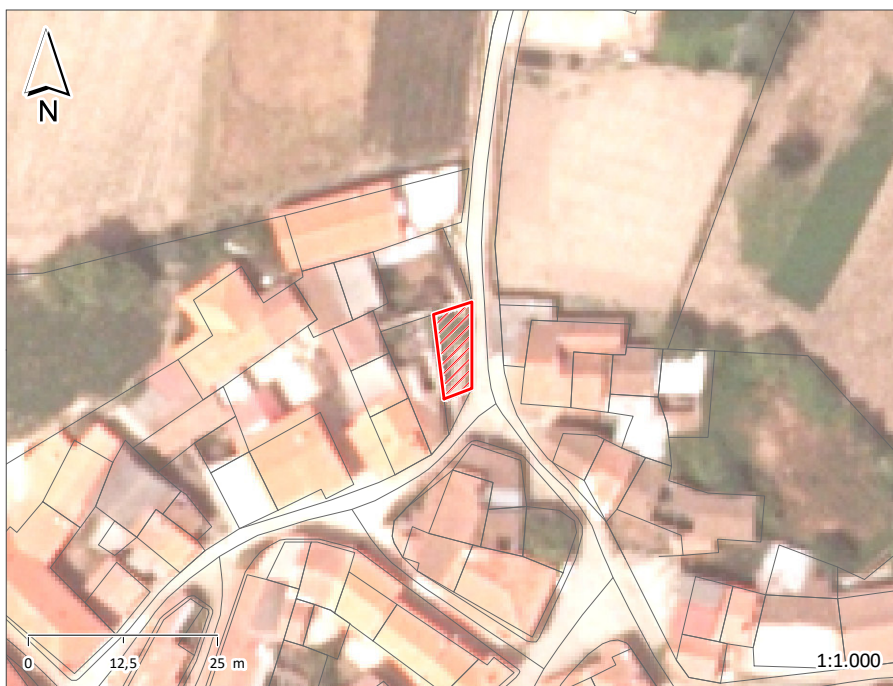
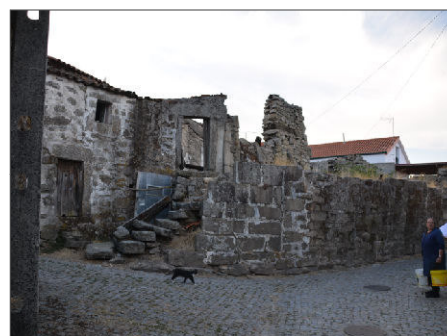
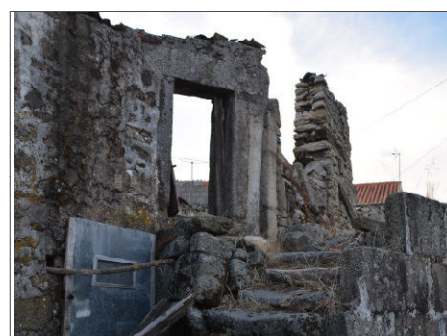
IDENTIFICAÇÃO DO LOCAL: Rua das Chousas	Nº POLÍCIA:	EDIFÍCIO Nº: 46
------------------------------------------------	--------------------	------------------------

ÉPOCA DE CONSTRUÇÃO	1900-1950	ESTADO DE CONSERVAÇÃO	PÉSSIMO
VALOR ARQUITETÓNICO	SEM QUALIDADE	TIPOLOGIA DO EDIFICADO	AGRUPADO
Nº PISOS (acima da cota de soleira)	2 PISOS	Nº PISOS (abaixo da cota de soleira)	0 PISOS
ÁREAS DE IMPLANTAÇÃO (Valor aproximado)	51 m2	ÁREAS DE CONSTRUÇÃO (Valor aproximado)	102 m2

CONSTRUÇÃO	MATERIAL	TIPO	COR
ESTRUTURA	GRANITO	ALVENARIA	
REVESTIMENTO FACHADA	GRANITO	FACE À VISTA	NATURAL
VÃOS EXTERIORES	PORTAS		
	JANELAS		
	VARANDAS	ALVENARIA	
COBERTURA			
ALTERAÇÕES			
ELEMENTOS DISSONANTES

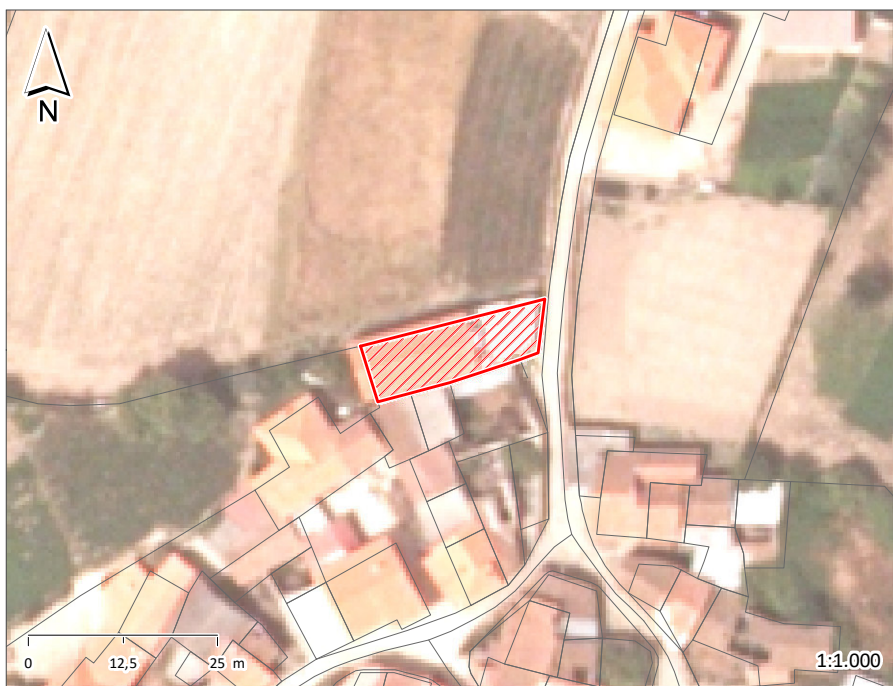
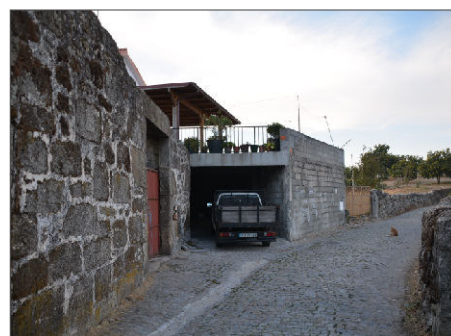
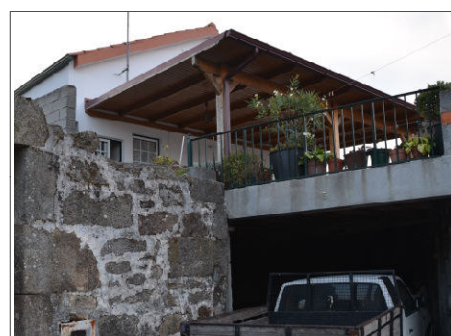
IDENTIFICAÇÃO DO LOCAL: Rua das Chousas	Nº POLÍCIA: 5	EDIFÍCIO Nº: 47
------------------------------------------------	----------------------	------------------------

ÉPOCA DE CONSTRUÇÃO	POSTERIOR A 1990	ESTADO DE CONSERVAÇÃO	BOM
VALOR ARQUITETÓNICO	SEM QUALIDADE	TIPOLOGIA DO EDIFICADO	AGRUPADO
Nº PISOS (acima da cota de soleira)	2 PISOS	Nº PISOS (abaixo da cota de soleira)	0 PISOS
ÁREAS DE IMPLANTAÇÃO (Valor aproximado)	176 m2	ÁREAS DE CONSTRUÇÃO (Valor aproximado)	352 m2

CONSTRUÇÃO	MATERIAL	TIPO	COR
ESTRUTURA	BETÃO ARMADO		
REVESTIMENTO FACHADA	REBOCO	PINTADO	BRANCO
VÃOS EXTERIORES	PORTAS	PVC	LACADO
	JANELAS	PVC	LACADO
	VARANDAS	FERRO	PINTADO
COBERTURA	TELHA CERÂMICA	2 ÁGUAS	VERDE
ALTERAÇÕES			NATURAL
ELEMENTOS DISSONANTES

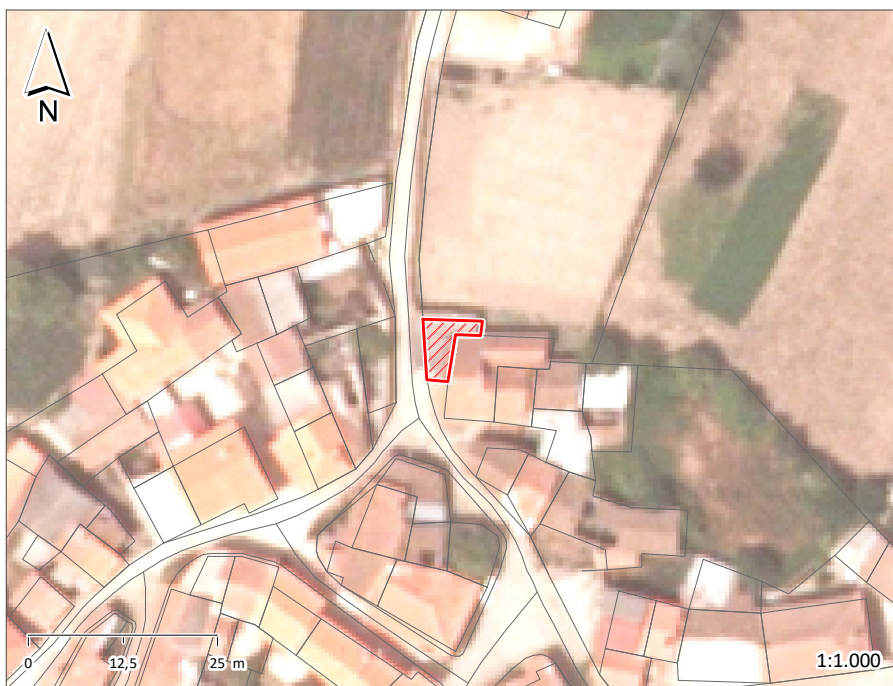
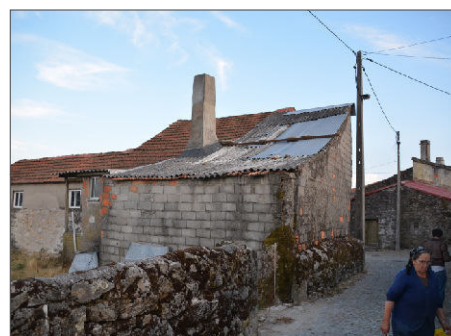
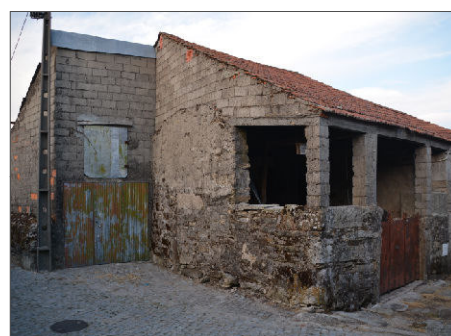
IDENTIFICAÇÃO DO LOCAL: Rua das Chousas	Nº POLÍCIA:	EDIFÍCIO Nº: 48
------------------------------------------------	--------------------	------------------------

ÉPOCA DE CONSTRUÇÃO	1951-1990	ESTADO DE CONSERVAÇÃO	
VALOR ARQUITETÓNICO	SEM QUALIDADE	TIPOLOGIA DO EDIFICADO	AGRUPADO
Nº PISOS (acima da cota de soleira)	1 PISO	Nº PISOS (abaixo da cota de soleira)	0 PISOS
ÁREAS DE IMPLANTAÇÃO (Valor aproximado)	36 m2	ÁREAS DE CONSTRUÇÃO (Valor aproximado)	36 m2

CONSTRUÇÃO		MATERIAL	TIPO	COR
ESTRUTURA		CIMENTO	ALVENARIA	
REVESTIMENTO FACHADA				POR PINTAR
VÃOS EXTERIORES	PORTAS	FERRO	CHAPA	
	JANELAS			
	VARANDAS			
COBERTURA		TELHA CERÂMICA	2 ÁGUAS	NATURAL
ALTERAÇÕES				
ELEMENTOS DISSONANTES

OBSERVAÇÕES
Anexo

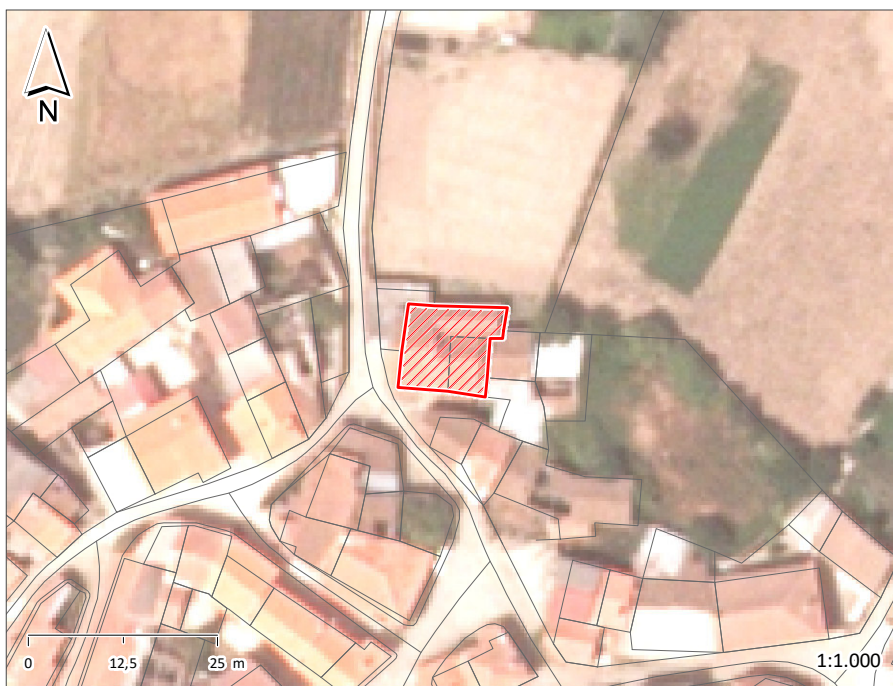
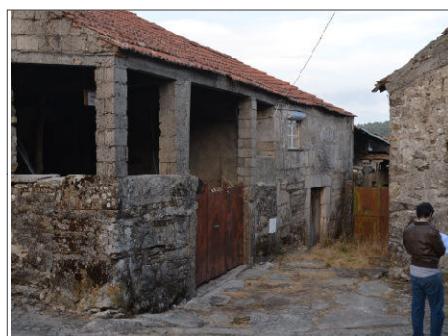
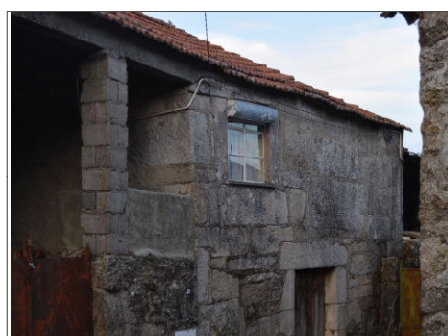
IDENTIFICAÇÃO DO LOCAL:	Rua das Chousas	Nº POLÍCIA:	EDIFÍCIO Nº: 49
--------------------------------	-----------------	--------------------	------------------------

ÉPOCA DE CONSTRUÇÃO	1900-1950	ESTADO DE CONSERVAÇÃO	MÉDIO
VALOR ARQUITETÓNICO	SEM QUALIDADE	TIPOLOGIA DO EDIFICADO	AGRUPADO
Nº PISOS (acima da cota de soleira)	2 PISOS	Nº PISOS (abaixo da cota de soleira)	0 PISOS
ÁREAS DE IMPLANTAÇÃO (Valor aproximado)	138 m2	ÁREAS DE CONSTRUÇÃO (Valor aproximado)	276 m2

CONSTRUÇÃO	MATERIAL	TIPO	COR	
ESTRUTURA	GRANITO CIMENTO	ALVENARIA		
REVESTIMENTO FACHADA	GRANITO	FACE À VISTA	NATURAL	POR PINTAR
VÃOS EXTERIORES	PORTAS	MADEIRA	PINTADO	
	JANELAS	MADEIRA	PINTADO	
	VARANDAS			
COBERTURA	TELHA CERÂMICA	2 ÁGUAS	NATURAL	
ALTERAÇÕES				
ELEMENTOS DISSONANTES

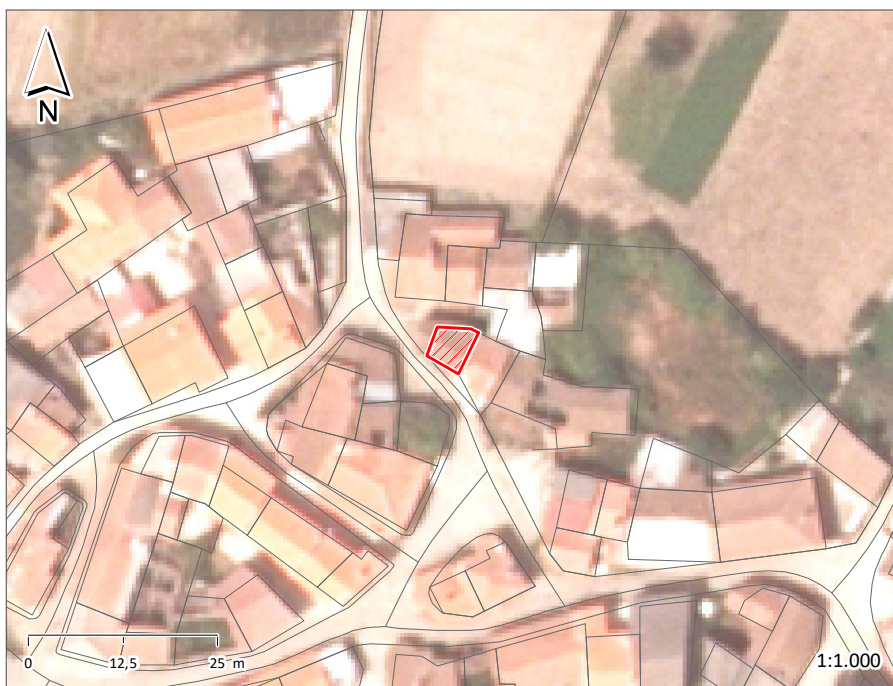
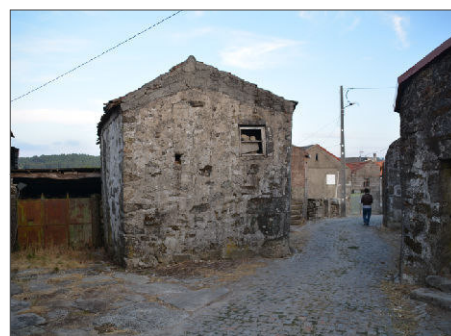
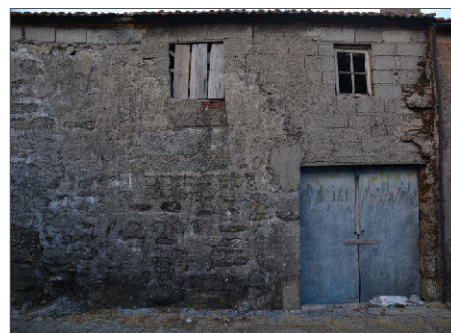
IDENTIFICAÇÃO DO LOCAL:	Rua das Chousas	Nº POLÍCIA:		EDIFÍCIO Nº:	50
--------------------------------	-----------------	--------------------	--	---------------------	----

ÉPOCA DE CONSTRUÇÃO	1900-1950	ESTADO DE CONSERVAÇÃO	MAU
VALOR ARQUITETÓNICO	SEM QUALIDADE	TIPOLOGIA DO EDIFICADO	AGRUPADO
Nº PISOS (acima da cota de soleira)	2 PISOS	Nº PISOS (abaixo da cota de soleira)	0 PISOS
ÁREAS DE IMPLANTAÇÃO (Valor aproximado)	27 m2	ÁREAS DE CONSTRUÇÃO (Valor aproximado)	54 m2

CONSTRUÇÃO	MATERIAL	TIPO	COR
ESTRUTURA	GRANITO	ALVENARIA	
REVESTIMENTO FACHADA	GRANITO	FACE À VISTA	NATURAL
VÃOS EXTERIORES	PORTAS	FERRO	CHAPA
	JANELAS	MADEIRA	
	VARANDAS		
COBERTURA	TELHA CERÂMICA	2 ÁGUAS	NATURAL
ALTERAÇÕES			
ELEMENTOS DISSONANTES

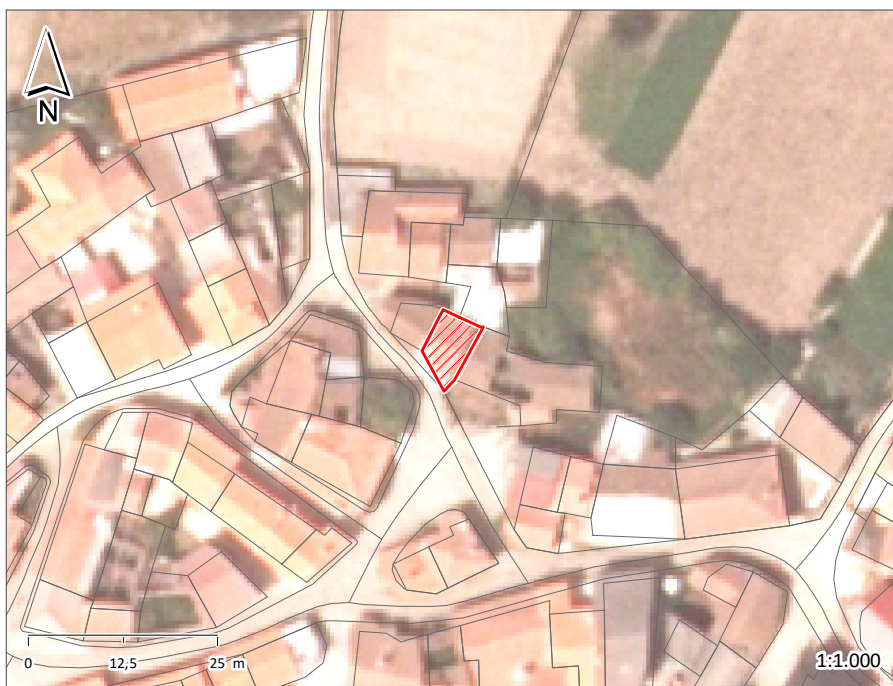
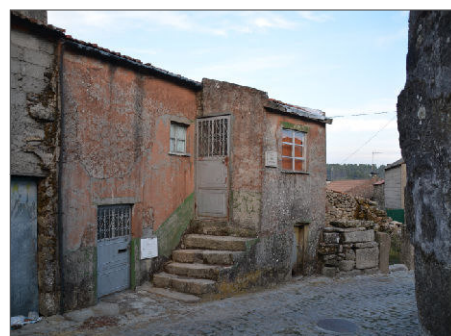
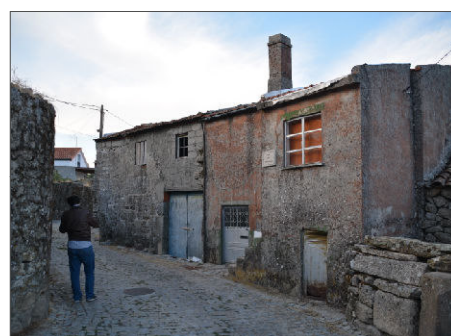
IDENTIFICAÇÃO DO LOCAL:	Rua das Chousas	Nº POLÍCIA:		EDIFÍCIO Nº:	51
--------------------------------	-----------------	--------------------	--	---------------------	-----------

ÉPOCA DE CONSTRUÇÃO	1900-1950	ESTADO DE CONSERVAÇÃO	MAU
VALOR ARQUITETÓNICO	SEM QUALIDADE	TIPOLOGIA DO EDIFICADO	AGRUPADO
Nº PISOS (acima da cota de soleira)	2 PISOS	Nº PISOS (abaixo da cota de soleira)	0 PISOS
ÁREAS DE IMPLANTAÇÃO (Valor aproximado)	46 m ²	ÁREAS DE CONSTRUÇÃO (Valor aproximado)	92 m ²

CONSTRUÇÃO	MATERIAL	TIPO	COR	
ESTRUTURA	BETÃO ARMADO			
REVESTIMENTO FACHADA	REBOCO	PINTADO	LARANJA	VERDE
VÃOS EXTERIORES	PORTAS	FERRO	CINZA	
	JANELAS	ALUMÍNIO	NATURAL	
	VARANDAS	ALVENARIA		
COBERTURA	TELHA CERÂMICA	2 ÁGUAS	NATURAL	
ALTERAÇÕES				
ELEMENTOS DISSONANTES

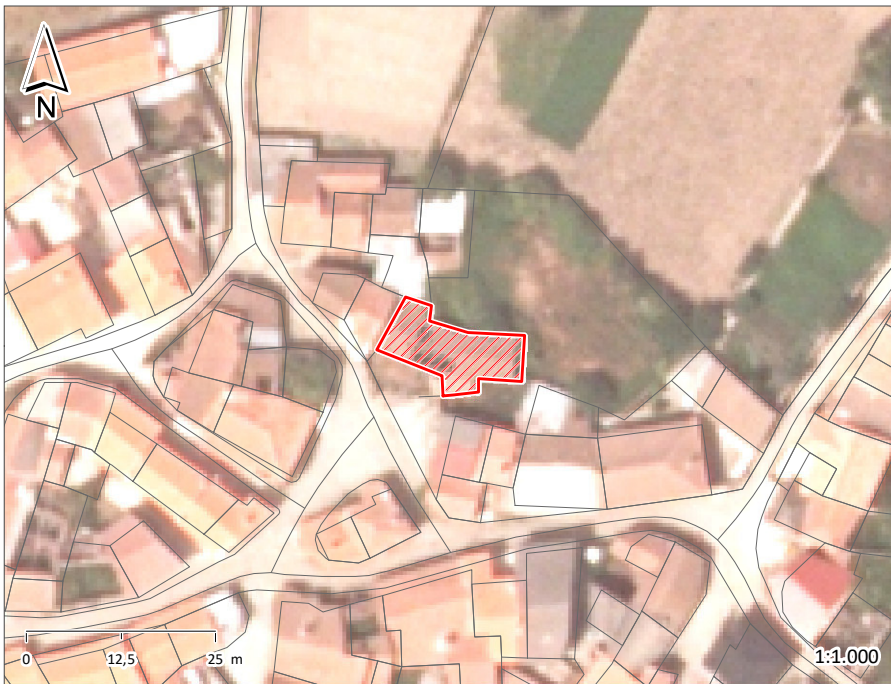
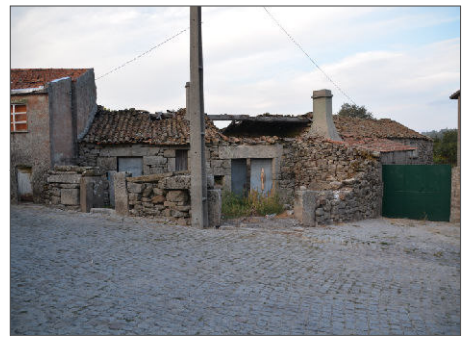
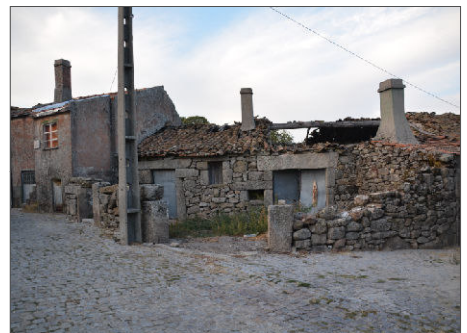
IDENTIFICAÇÃO DO LOCAL: Rua das Chousas	Nº POLÍCIA:	EDIFÍCIO Nº: 52
------------------------------------------------	--------------------	------------------------

ÉPOCA DE CONSTRUÇÃO	1900-1950	ESTADO DE CONSERVAÇÃO	PÉSSIMO
VALOR ARQUITETÓNICO	SEM QUALIDADE	TIPOLOGIA DO EDIFICADO	AGRUPADO
Nº PISOS (acima da cota de soleira)	1 PISO	Nº PISOS (abaixo da cota de soleira)	0 PISOS
ÁREAS DE IMPLANTAÇÃO (Valor aproximado)	132 m ²	ÁREAS DE CONSTRUÇÃO (Valor aproximado)	132 m ²

CONSTRUÇÃO		MATERIAL	TIPO	COR	
ESTRUTURA		GRANITO	ALVENARIA		
REVESTIMENTO FACHADA		GRANITO	FACE À VISTA	NATURAL	
VÃOS EXTERIORES	PORTAS	FERRO	MADEIRA	CHAPA	NATURAL
	JANELAS				NATURAL
	VARANDAS				
COBERTURA		TELHA CERÂMICA	2 ÁGUAS	NATURAL	
ALTERAÇÕES					
ELEMENTOS DISSONANTES

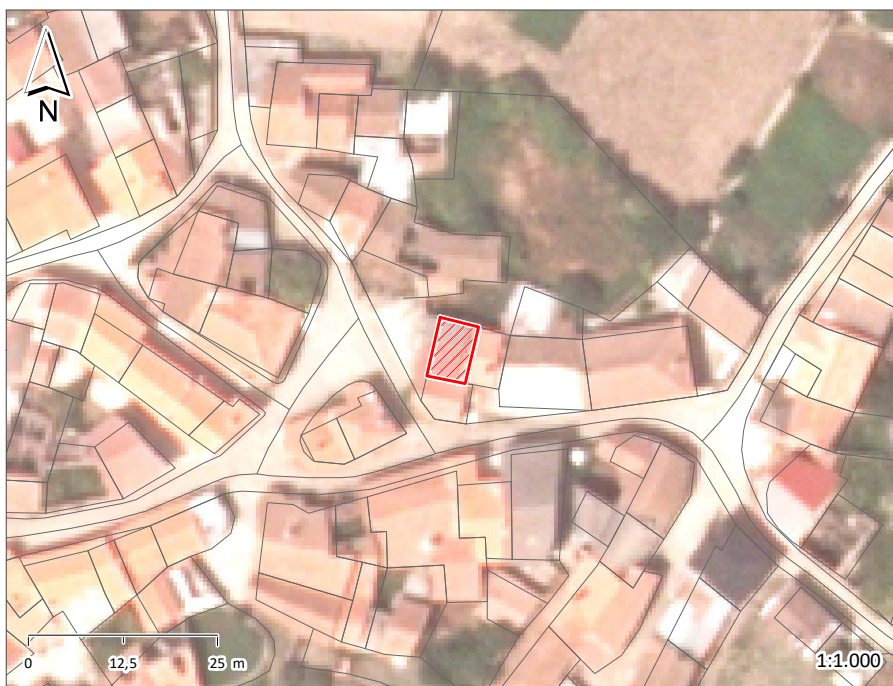
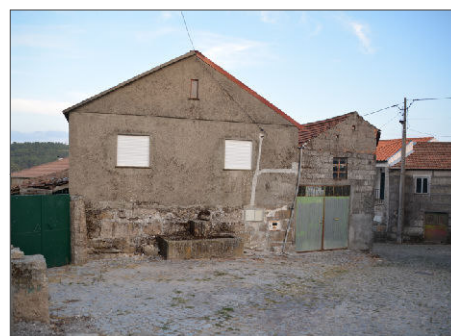
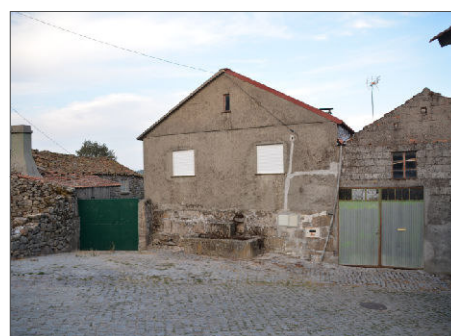
IDENTIFICAÇÃO DO LOCAL: Rua das Chousas	Nº POLÍCIA:	EDIFÍCIO Nº: 53
------------------------------------------------	--------------------	------------------------

ÉPOCA DE CONSTRUÇÃO	1951-1990	ESTADO DE CONSERVAÇÃO	BOM
VALOR ARQUITETÓNICO	SEM QUALIDADE	TIPOLOGIA DO EDIFICADO	AGRUPADO
Nº PISOS (acima da cota de soleira)	2 PISOS	Nº PISOS (abaixo da cota de soleira)	0 PISOS
ÁREAS DE IMPLANTAÇÃO (Valor aproximado)	40 m2	ÁREAS DE CONSTRUÇÃO (Valor aproximado)	80 m2

CONSTRUÇÃO		MATERIAL		TIPO	COR	
ESTRUTURA		BETÃO ARMADO	TIJOLO	ALVENARIA		
REVESTIMENTO FACHADA		REBOCO		FACE À VISTA	POR PINTAR	NATURAL
VÃOS EXTERIORES	PORTAS	FERRO		CHAPA	VERDE	
	JANELAS	MADEIRA		PINTADO	CASTANHO	
	VARANDAS					
COBERTURA		CHAPA		2 ÁGUAS	VERMELHO	
ALTERAÇÕES						
ELEMENTOS DISSONANTES

OBSERVAÇÕES
 fonte na lateral.

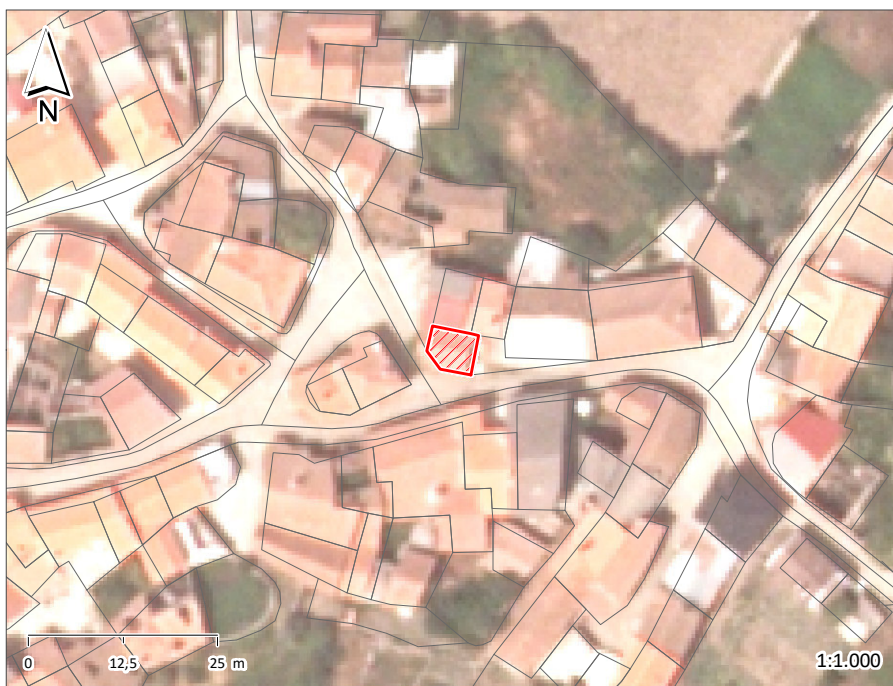
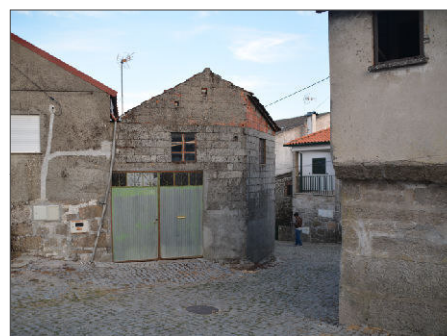
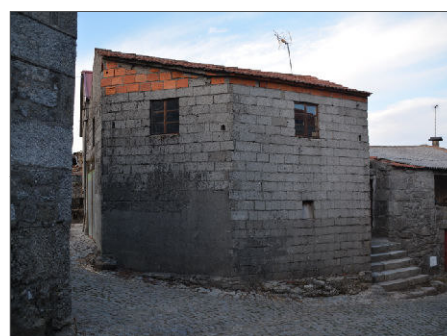
IDENTIFICAÇÃO DO LOCAL: Rua da Estronca	Nº POLÍCIA:	EDIFÍCIO Nº: 54
------------------------------------------------	--------------------	------------------------

ÉPOCA DE CONSTRUÇÃO	1951-1990	ESTADO DE CONSERVAÇÃO	MÉDIO
VALOR ARQUITETÓNICO	SEM QUALIDADE	TIPOLOGIA DO EDIFICADO	AGRUPADO
Nº PISOS (acima da cota de soleira)	2 PISOS	Nº PISOS (abaixo da cota de soleira)	0 PISOS
ÁREAS DE IMPLANTAÇÃO (Valor aproximado)	32 m2	ÁREAS DE CONSTRUÇÃO (Valor aproximado)	64 m2

CONSTRUÇÃO		MATERIAL		TIPO	COR
ESTRUTURA		CIMENTO	TIJOLO	ALVENARIA	
REVESTIMENTO FACHADA					POR PINTAR
VÃOS EXTERIORES	PORTAS	FERRO	CHAPA		VERDE
	JANELAS	FERRO			
	VARANDAS				
COBERTURA		TELHA CERÂMICA	2 ÁGUAS		NATURAL
ALTERAÇÕES					
ELEMENTOS DISSONANTES

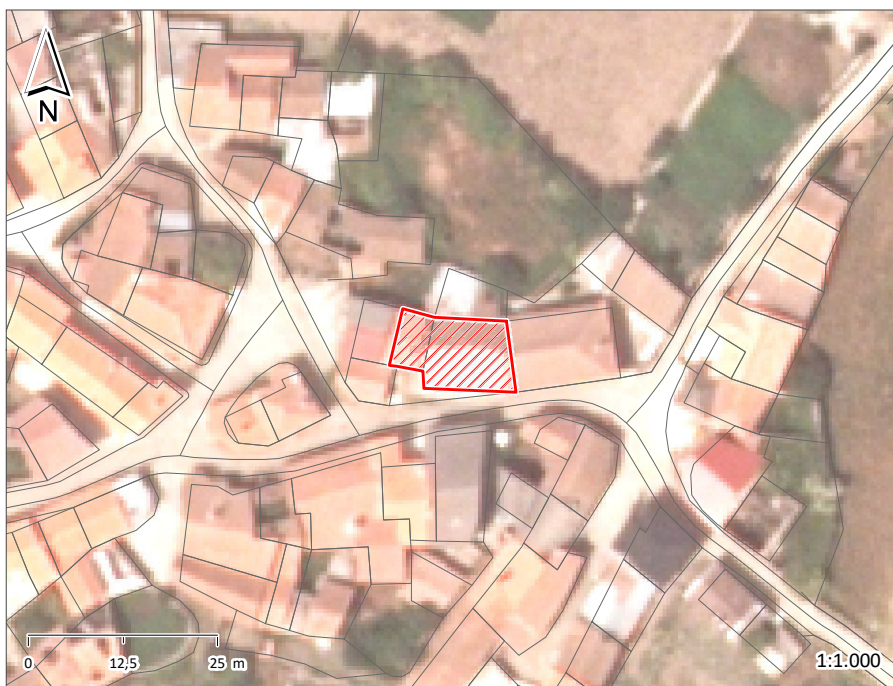
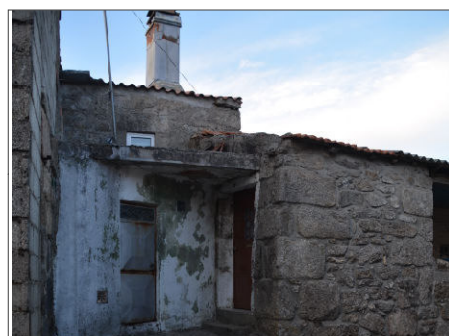
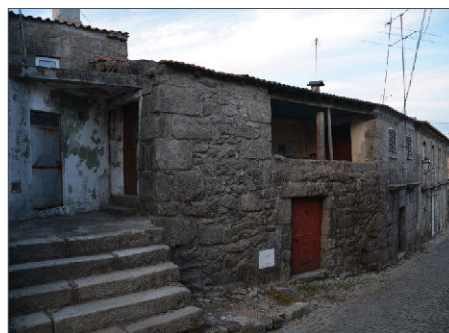
IDENTIFICAÇÃO DO LOCAL:	Rua da Estronca	Nº POLÍCIA:		EDIFÍCIO Nº:	55
--------------------------------	-----------------	--------------------	--	---------------------	----

ÉPOCA DE CONSTRUÇÃO	1900-1950	ESTADO DE CONSERVAÇÃO	MÉDIO
VALOR ARQUITETÓNICO	SEM QUALIDADE	TIPOLOGIA DO EDIFICADO	AGRUPADO
Nº PISOS (acima da cota de soleira)	2 PISOS	Nº PISOS (abaixo da cota de soleira)	0 PISOS
ÁREAS DE IMPLANTAÇÃO (Valor aproximado)	138 m2	ÁREAS DE CONSTRUÇÃO (Valor aproximado)	276 m2

CONSTRUÇÃO		MATERIAL		TIPO		COR	
ESTRUTURA		GRANITO		ALVENARIA			
REVESTIMENTO FACHADA		GRANITO		FACE À VISTA		NATURAL	
VÃOS EXTERIORES	PORTAS	FERRO	MADEIRA	CHAPA	PINTADO	CINZA	CASTANHO
	JANELAS	PVC		LACADO		BRANCO	VERDE
	VARANDAS	ALVENARIA					
COBERTURA		TELHA CERÂMICA		2 ÁGUAS		NATURAL	
ALTERAÇÕES							
ELEMENTOS DISSONANTES

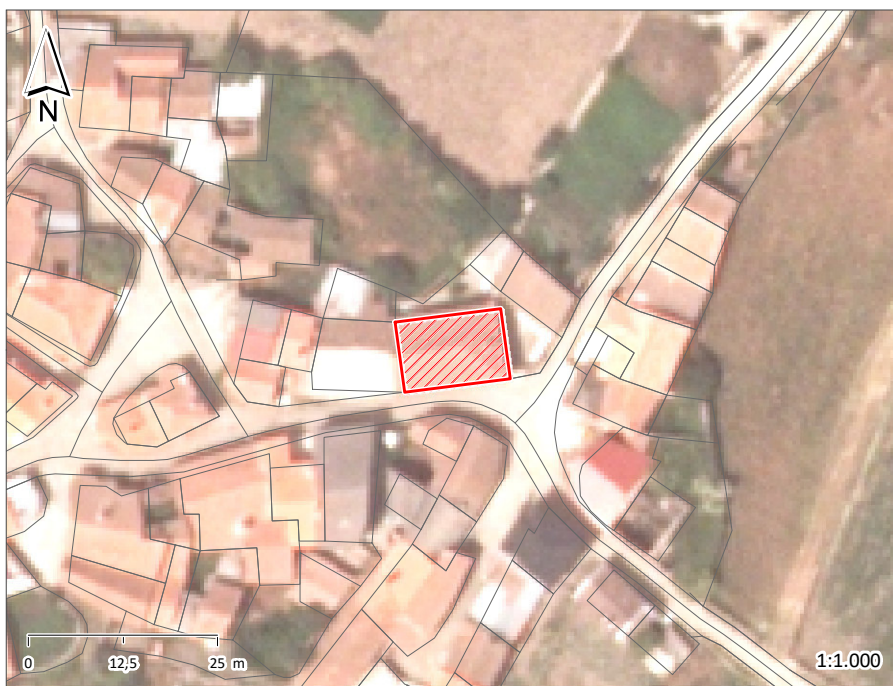
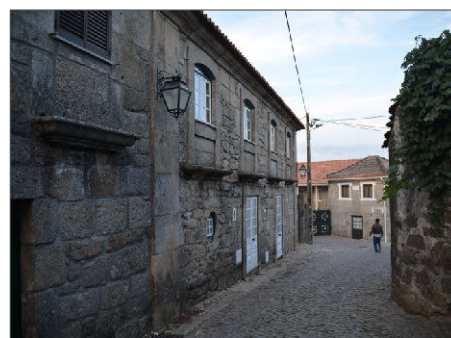
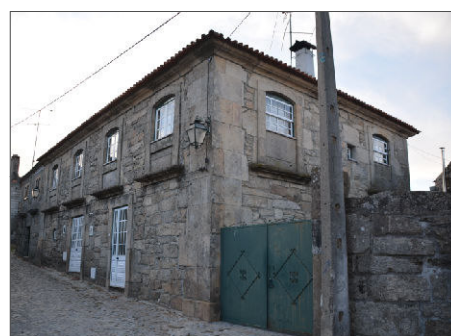
IDENTIFICAÇÃO DO LOCAL:	Rua da Estronca	Nº POLÍCIA:	EDIFÍCIO Nº: 56
	Rua Laje do Arado

ÉPOCA DE CONSTRUÇÃO	ANTERIOR A 1900	ESTADO DE CONSERVAÇÃO	EXCELENTE
VALOR ARQUITETÓNICO	COM QUALIDADE	TIPOLOGIA DO EDIFICADO	AGRUPADO
Nº PISOS (acima da cota de soleira)	2 PISOS	Nº PISOS (abaixo da cota de soleira)	0 PISOS
ÁREAS DE IMPLANTAÇÃO (Valor aproximado)	133 m2	ÁREAS DE CONSTRUÇÃO (Valor aproximado)	266 m2

CONSTRUÇÃO	MATERIAL	TIPO	COR
ESTRUTURA	GRANITO	ALVENARIA	
REVESTIMENTO FACHADA	GRANITO	FACE À VISTA	NATURAL
VÃOS EXTERIORES	PORTAS	PVC	LACADO
	JANELAS	PVC	LACADO
	VARANDAS		
COBERTURA	TELHA CERÂMICA	3 ÁGUAS	NATURAL
ALTERAÇÕES			
ELEMENTOS DISSONANTES

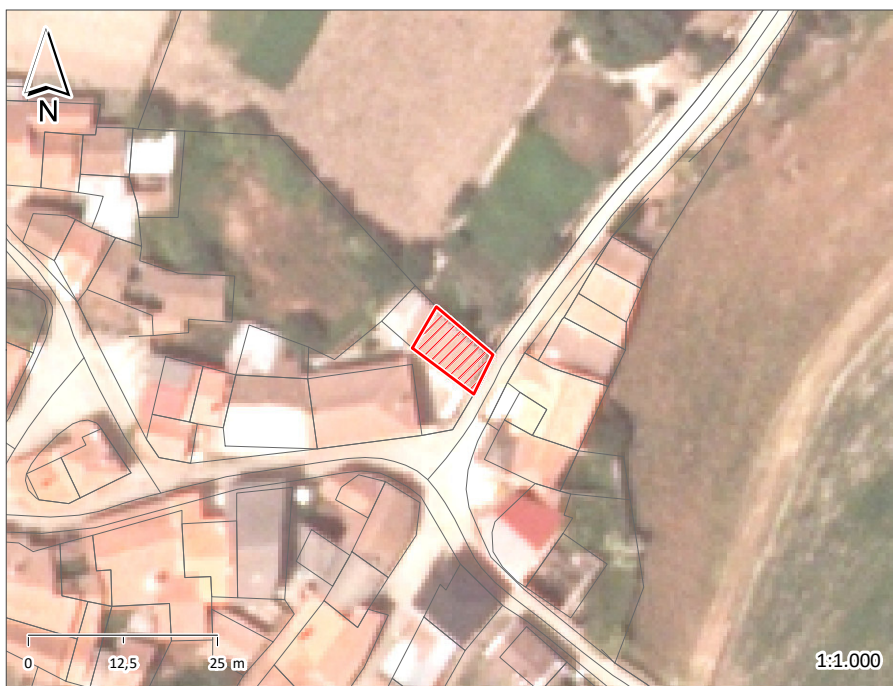
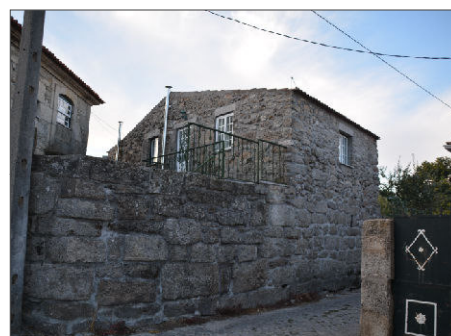
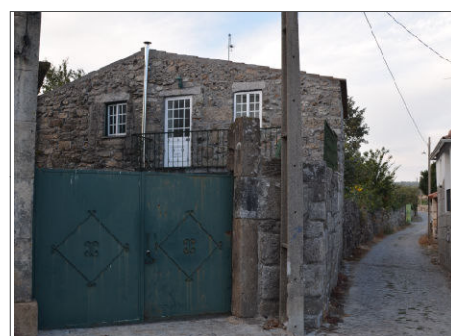
IDENTIFICAÇÃO DO LOCAL:	Rua Laje do Arado	Nº POLÍCIA:	EDIFÍCIO Nº: 57
--------------------------------	-------------------	--------------------	------------------------

ÉPOCA DE CONSTRUÇÃO	1900-1950	ESTADO DE CONSERVAÇÃO	BOM
VALOR ARQUITETÓNICO	SEM QUALIDADE	TIPOLOGIA DO EDIFICADO	AGRUPADO
Nº PISOS (acima da cota de soleira)	2 PISOS	Nº PISOS (abaixo da cota de soleira)	0 PISOS

CONSTRUÇÃO	MATERIAL	TIPO	COR
ESTRUTURA	GRANITO	ALVENARIA	
REVESTIMENTO FACHADA	GRANITO	FACE À VISTA	NATURAL
VÃOS EXTERIORES	PORTAS	PVC	LACADO
	JANELAS	PVC	LACADO
	VARANDAS	FERRO	PINTADO
COBERTURA	TELHA CERÂMICA	2 ÁGUAS	NATURAL
ALTERAÇÕES			
ELEMENTOS DISSONANTES

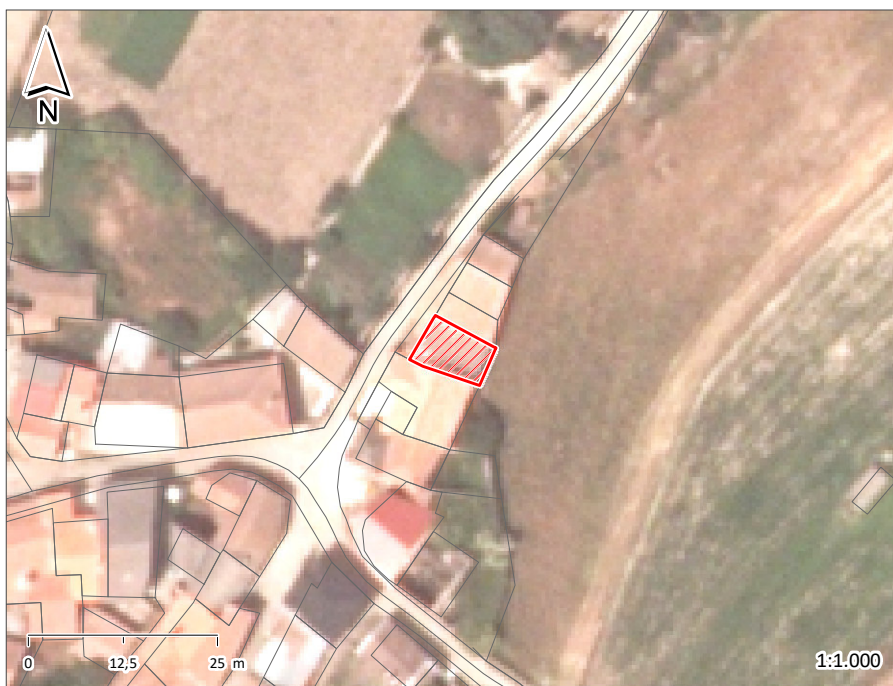
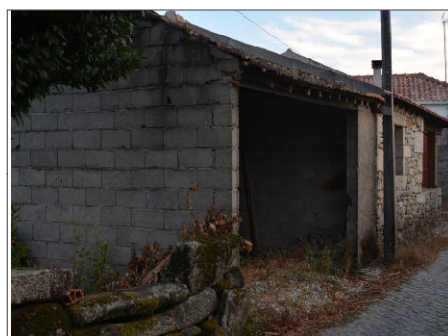
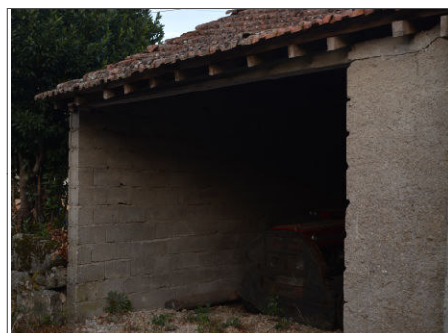
IDENTIFICAÇÃO DO LOCAL: Rua Laje do Arado	Nº POLÍCIA:	EDIFÍCIO Nº: 58
--------------------------------------------------	--------------------	------------------------

ÉPOCA DE CONSTRUÇÃO	1951-1990	ESTADO DE CONSERVAÇÃO	
VALOR ARQUITETÓNICO	SEM QUALIDADE	TIPOLOGIA DO EDIFICADO	AGRUPADO
Nº PISOS (acima da cota de soleira)	1 PISO	Nº PISOS (abaixo da cota de soleira)	0 PISOS
ÁREAS DE IMPLANTAÇÃO (Valor aproximado)	59 m2	ÁREAS DE CONSTRUÇÃO (Valor aproximado)	59 m2

CONSTRUÇÃO	MATERIAL	TIPO	COR
ESTRUTURA	CIMENTO	ALVENARIA	
REVESTIMENTO FACHADA	REBOCO		POR PINTAR
VÃOS EXTERIORES	PORTAS		
	JANELAS		
	VARANDAS		
COBERTURA	TELHA CERÂMICA	2 ÁGUAS	NATURAL
ALTERAÇÕES			
ELEMENTOS DISSONANTES

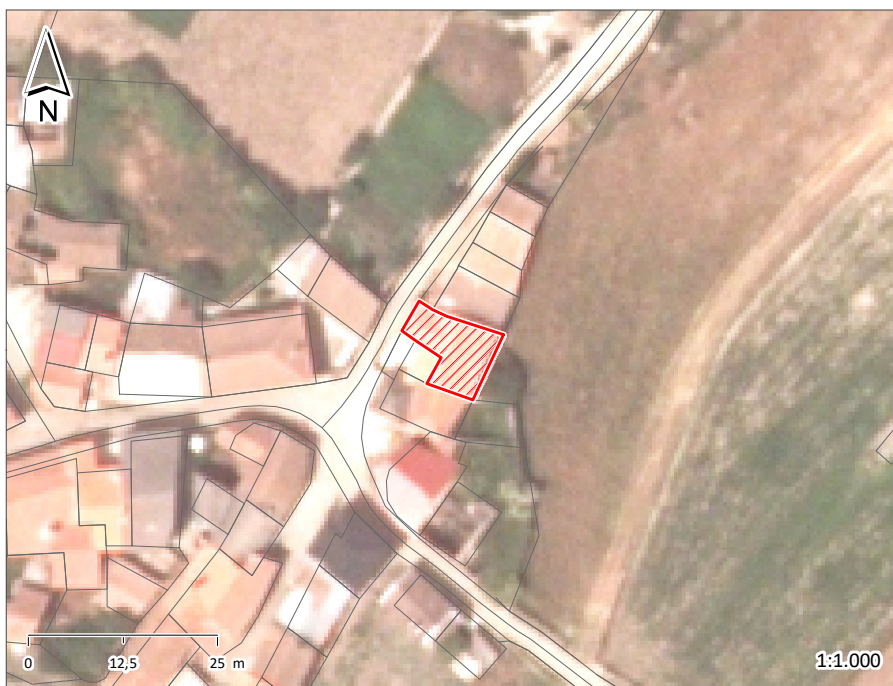
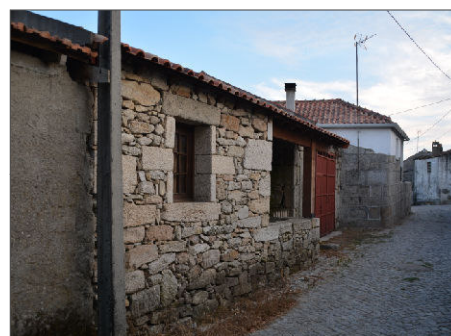
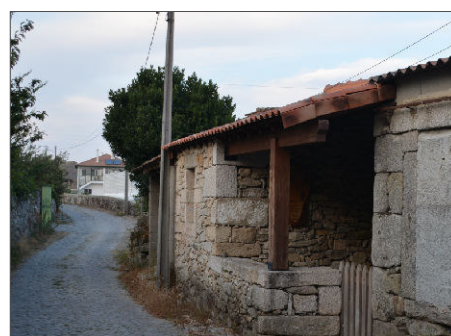
IDENTIFICAÇÃO DO LOCAL:	Rua Laje do Arado	Nº POLÍCIA:	EDIFÍCIO Nº:	59
	Rua das Chousas

ÉPOCA DE CONSTRUÇÃO	1900-1950	ESTADO DE CONSERVAÇÃO	BOM
VALOR ARQUITETÓNICO	SEM QUALIDADE	TIPOLOGIA DO EDIFICADO	AGRUPADO
Nº PISOS (acima da cota de soleira)	1 PISO	Nº PISOS (abaixo da cota de soleira)	0 PISOS
ÁREAS DE IMPLANTAÇÃO (Valor aproximado)	89 m2	ÁREAS DE CONSTRUÇÃO (Valor aproximado)	89 m2

CONSTRUÇÃO	MATERIAL	TIPO	COR
ESTRUTURA	GRANITO	ALVENARIA	
REVESTIMENTO FACHADA	GRANITO	FACE À VISTA	NATURAL
VÃOS EXTERIORES	PORTAS		
	JANELAS	MADEIRA	ENVERNIZADO
	VARANDAS	ALVENARIA	
COBERTURA	TELHA CERÂMICA	2 ÁGUAS	NATURAL
ALTERAÇÕES			
ELEMENTOS DISSONANTES

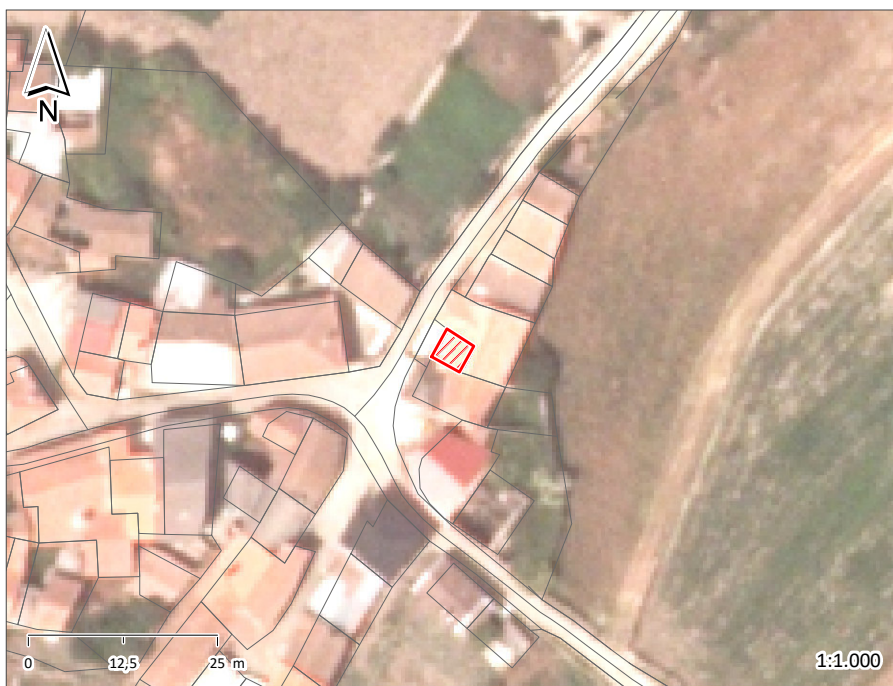
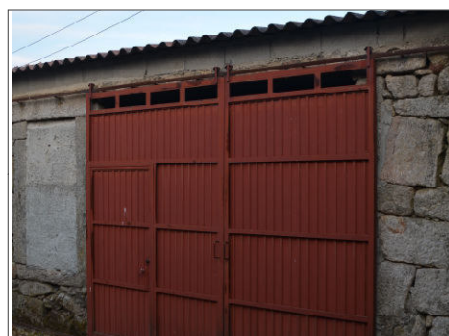
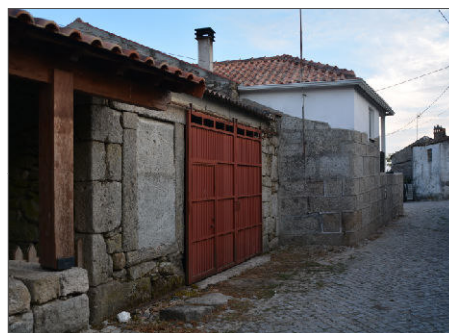
IDENTIFICAÇÃO DO LOCAL: Rua Laje do Arado	Nº POLÍCIA:	EDIFÍCIO Nº: 60
--------------------------------------------------	--------------------	------------------------

ÉPOCA DE CONSTRUÇÃO	1900-1950	ESTADO DE CONSERVAÇÃO	
VALOR ARQUITETÓNICO	SEM QUALIDADE	TIPOLOGIA DO EDIFICADO	AGRUPADO
Nº PISOS (acima da cota de soleira)	1 PISO	Nº PISOS (abaixo da cota de soleira)	0 PISOS
ÁREAS DE IMPLANTAÇÃO (Valor aproximado)	17 m2	ÁREAS DE CONSTRUÇÃO (Valor aproximado)	17 m2

CONSTRUÇÃO	MATERIAL	TIPO	COR
ESTRUTURA	GRANITO	ALVENARIA	
REVESTIMENTO FACHADA	GRANITO	FACE À VISTA	NATURAL
VÃOS EXTERIORES	PORTAS	FERRO	CHAPA
	JANELAS		VERMELHO
	VARANDAS		
COBERTURA	CHAPA	2 ÁGUAS	VERMELHO
ALTERAÇÕES			
ELEMENTOS DISSONANTES

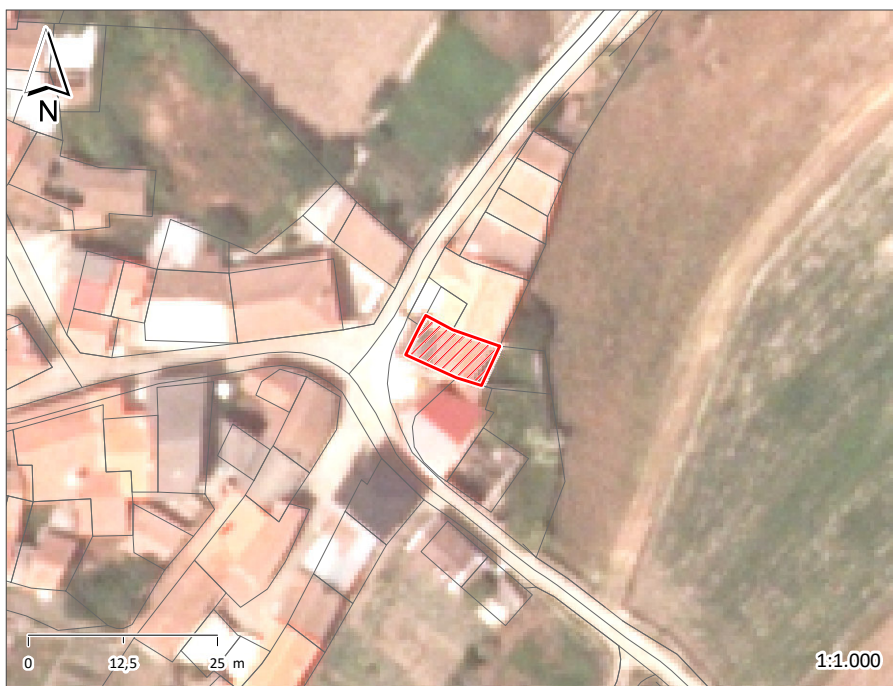
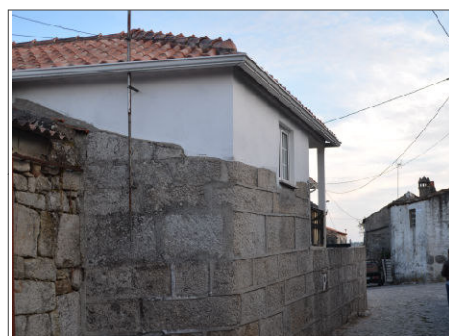
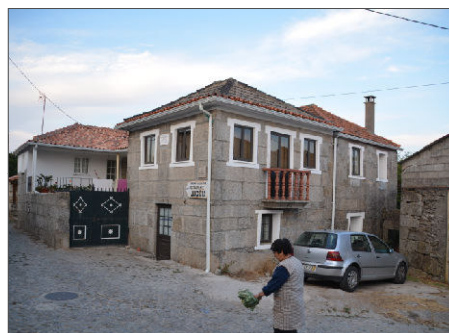
IDENTIFICAÇÃO DO LOCAL:	Rua Laje do Arado	Nº POLÍCIA:	EDIFÍCIO Nº:	61
-------------------------	-------------------	-------------	--------------	----

ÉPOCA DE CONSTRUÇÃO	1951-1990	ESTADO DE CONSERVAÇÃO	BOM
VALOR ARQUITETÓNICO	SEM QUALIDADE	TIPOLOGIA DO EDIFICADO	AGRUPADO
Nº PISOS (acima da cota de soleira)	2 PISOS	Nº PISOS (abaixo da cota de soleira)	0 PISOS

CONSTRUÇÃO	MATERIAL		TIPO		COR	
ESTRUTURA	GRANITO	BETÃO ARMADO	ALVENARIA			
REVESTIMENTO FACHADA	GRANITO	REBOCO	FACE À VISTA	PINTADO	NATURAL	BRANCO
VÃOS EXTERIORES	PORTAS	PVC	ALUMÍNIO	LACADO	LACADO	BRANCO CASTANHO
	JANELAS	PVC	ALUMÍNIO	LACADO	LACADO	BRANCO CASTANHO
	VARANDAS	FERRO		PINTADO		PRETO
COBERTURA	TELHA CERÂMICA	TELHA DE BETÃO	2 ÁGUAS	4 ÁGUAS	VERMELHO	PRETO
ALTERAÇÕES						
ELEMENTOS DISSONANTES

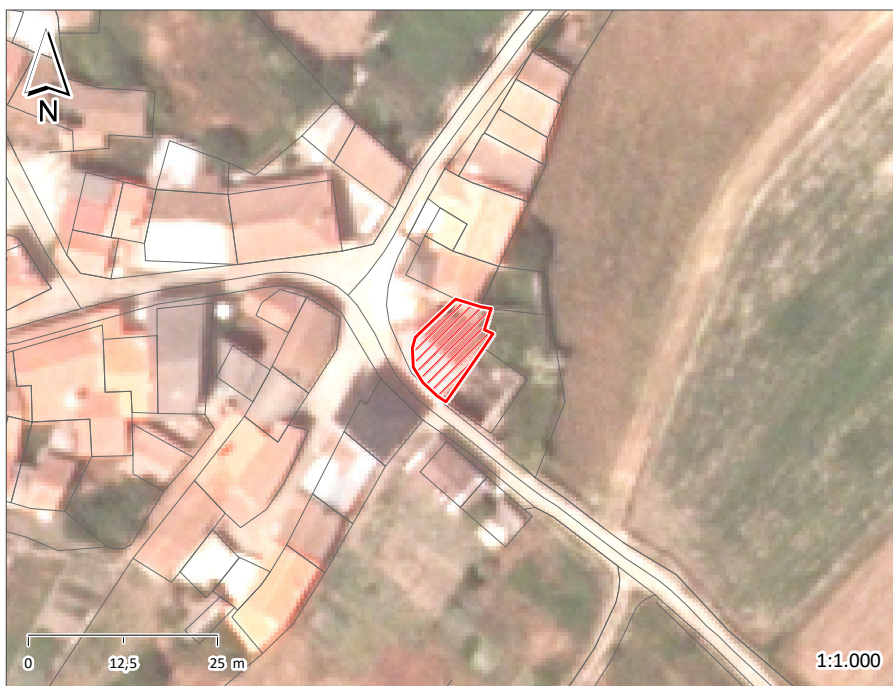
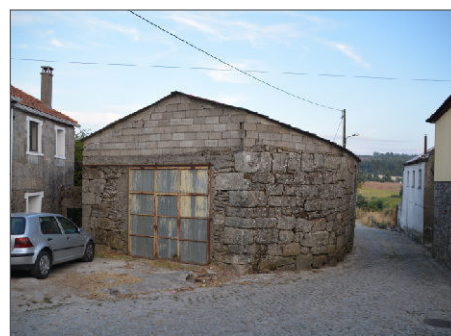
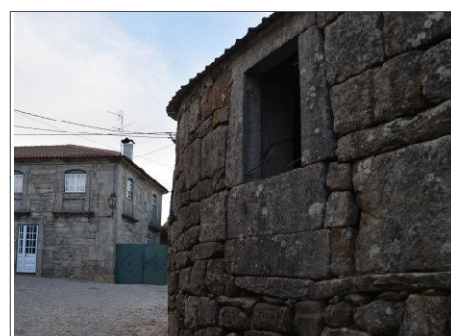
IDENTIFICAÇÃO DO LOCAL: Rua da Estronca	Nº POLÍCIA:	EDIFÍCIO Nº: 62
------------------------------------------------	--------------------	------------------------

ÉPOCA DE CONSTRUÇÃO	1900-1950	ESTADO DE CONSERVAÇÃO	
VALOR ARQUITETÓNICO	SEM QUALIDADE	TIPOLOGIA DO EDIFICADO	AGRUPADO
Nº PISOS (acima da cota de soleira)	2 PISOS	Nº PISOS (abaixo da cota de soleira)	0 PISOS
ÁREAS DE IMPLANTAÇÃO (Valor aproximado)	88 m2	ÁREAS DE CONSTRUÇÃO (Valor aproximado)	176 m2

CONSTRUÇÃO		MATERIAL	TIPO	COR
ESTRUTURA		GRANITO	ALVENARIA	
REVESTIMENTO FACHADA		GRANITO	FACE À VISTA	NATURAL
VÃOS EXTERIORES	PORTAS	FERRO	CHAPA	CINZA
	JANELAS			
	VARANDAS			
COBERTURA		CHAPA	2 ÁGUAS	VERMELHO
ALTERAÇÕES				
ELEMENTOS DISSONANTES

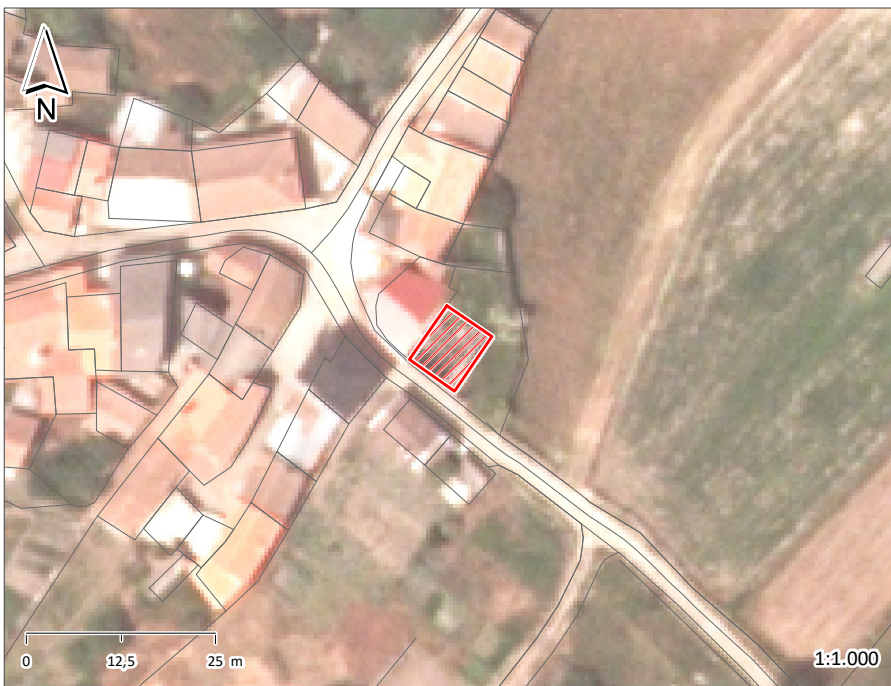
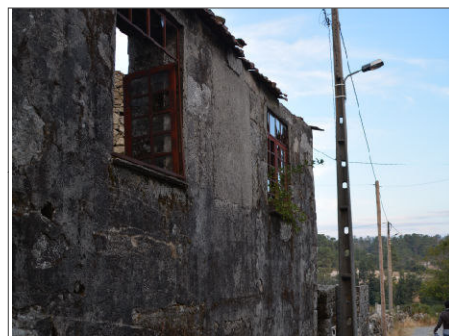
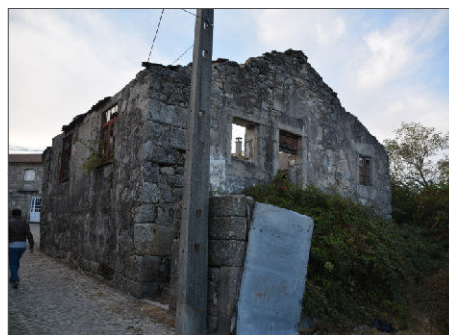
IDENTIFICAÇÃO DO LOCAL: Rua da Estronca	Nº POLÍCIA:	EDIFÍCIO Nº: 63
------------------------------------------------	--------------------	------------------------

ÉPOCA DE CONSTRUÇÃO	1900-1950	ESTADO DE CONSERVAÇÃO	PÉSSIMO
VALOR ARQUITETÓNICO	SEM QUALIDADE	TIPOLOGIA DO EDIFICADO	AGRUPADO
Nº PISOS (acima da cota de soleira)	2 PISOS	Nº PISOS (abaixo da cota de soleira)	0 PISOS
ÁREAS DE IMPLANTAÇÃO (Valor aproximado)	63 m ²	ÁREAS DE CONSTRUÇÃO (Valor aproximado)	126 m ²

CONSTRUÇÃO	MATERIAL	TIPO	COR
ESTRUTURA	GRANITO	ALVENARIA	
REVESTIMENTO FACHADA	GRANITO	FACE À VISTA	NATURAL
VÃOS EXTERIORES	PORTAS		
	JANELAS	MADEIRA	PINTADO
	VARANDAS		
COBERTURA			
ALTERAÇÕES			
ELEMENTOS DISSONANTES

FORMA DE OCUPAÇÃO	DEVOLUTO	REGIME DE PROPRIEDADE	DO PRÓPRIO	ENTIDADE PROPRIETÁRIA	PRIVADA
--------------------------	----------	------------------------------	------------	------------------------------	---------
