OPERAÇÃO DE REABILITAÇÃO URBANA DA ARU DE QUINTELA

Programa Estratégico de Reabilitação Urbana

Caderno II – Caracterização do Edificado e do Espaço Público | maio 2017

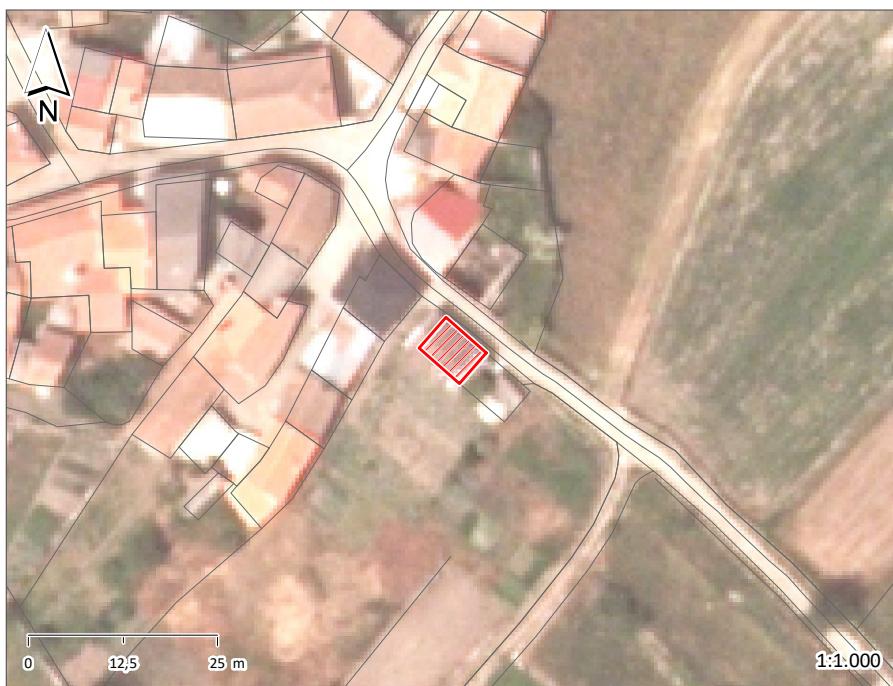
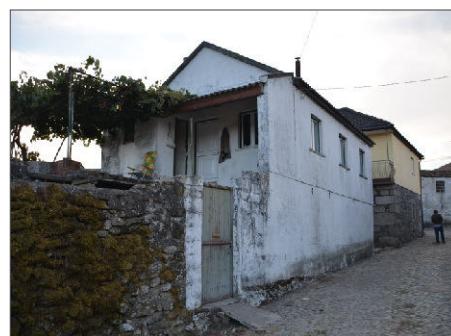
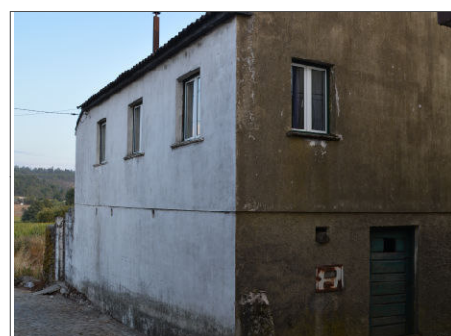
IDENTIFICAÇÃO DO LOCAL: Rua da Estronca	Nº POLÍCIA:	EDIFÍCIO Nº: 64
------------------------------------------------	--------------------	------------------------

ÉPOCA DE CONSTRUÇÃO	1951-1990	ESTADO DE CONSERVAÇÃO	MÉDIO
VALOR ARQUITETÓNICO	SEM QUALIDADE	TIPOLOGIA DO EDIFICADO	AGRUPADO
Nº PISOS (acima da cota de soleira)	2 PISOS	Nº PISOS (abaixo da cota de soleira)	0 PISOS
ÁREAS DE IMPLANTAÇÃO (Valor aproximado)	39 m2	ÁREAS DE CONSTRUÇÃO (Valor aproximado)	78 m2

CONSTRUÇÃO	MATERIAL	TIPO	COR
ESTRUTURA	CIMENTO	ALVENARIA	
REVESTIMENTO FACHADA	REBOCO	PINTADO	BRANCO
VÃOS EXTERIORES	PORTAS	PVC MADEIRA	LACADO PINTADO BRANCO VERDE
	JANELAS	PVC	LACADO BRANCO
	VARANDAS		
COBERTURA	TELHA CERÂMICA	2 ÁGUAS	NATURAL
ALTERAÇÕES			
ELEMENTOS DISSONANTES

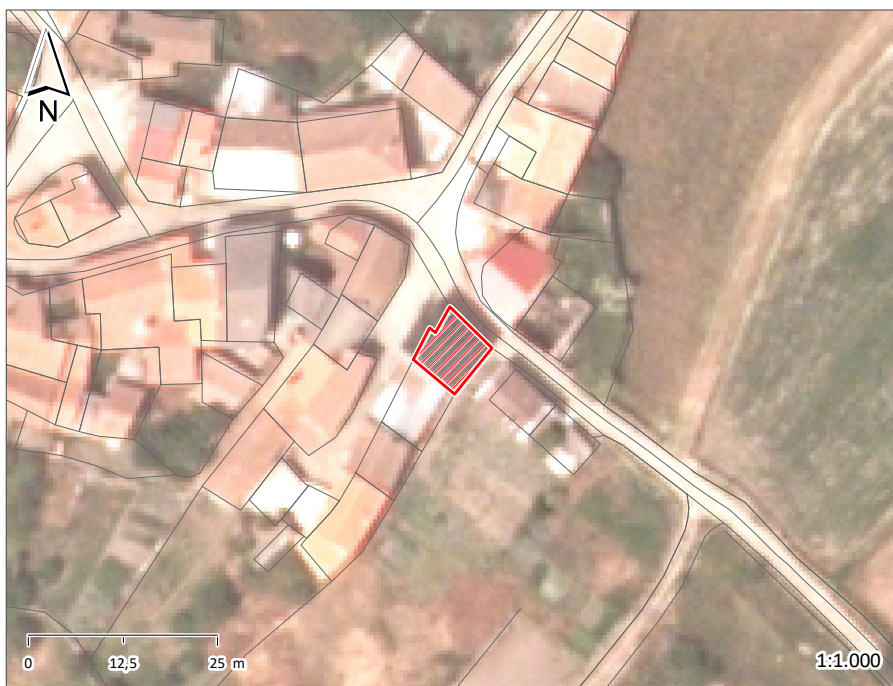
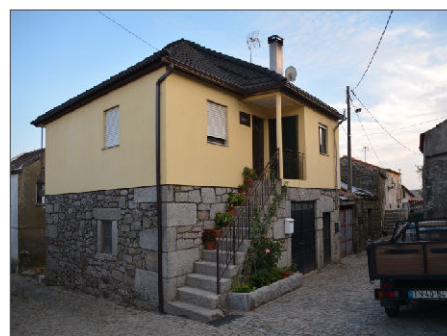
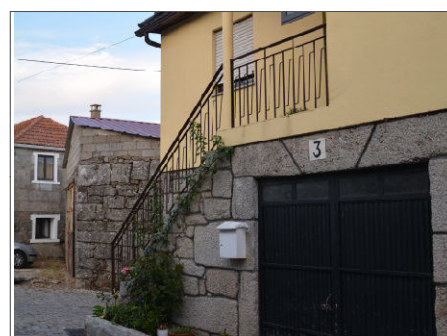
IDENTIFICAÇÃO DO LOCAL: Rua da Estronca	Nº POLÍCIA: 3	EDIFÍCIO Nº: 65
------------------------------------------------	----------------------	------------------------

ÉPOCA DE CONSTRUÇÃO	1951-1990	ESTADO DE CONSERVAÇÃO	EXCELENTE
VALOR ARQUITETÓNICO	SEM QUALIDADE	TIPOLOGIA DO EDIFICADO	AGRUPADO
Nº PISOS (acima da cota de soleira)	2 PISOS	Nº PISOS (abaixo da cota de soleira)	0 PISOS
ÁREAS DE IMPLANTAÇÃO (Valor aproximado)	61 m ²	ÁREAS DE CONSTRUÇÃO (Valor aproximado)	122 m ²

CONSTRUÇÃO	MATERIAL		TIPO		COR		
ESTRUTURA	GRANITO	BETÃO ARMADO	ALVENARIA				
REVESTIMENTO FACHADA	GRANITO	REBOCO	FACE À VISTA	PINTADO	NATURAL	AMARELO	
VÃOS EXTERIORES	PORTAS	FERRO	PVC	CHAPA	LACADO	PRETO	CASTANHO
	JANELAS	PVC		LACADO		CASTANHO	
	VARANDAS	FERRO		PINTADO		CASTANHO	
COBERTURA	TELHA CERÂMICA		4 ÁGUAS		PRETO		
ALTERAÇÕES							
ELEMENTOS DISSONANTES

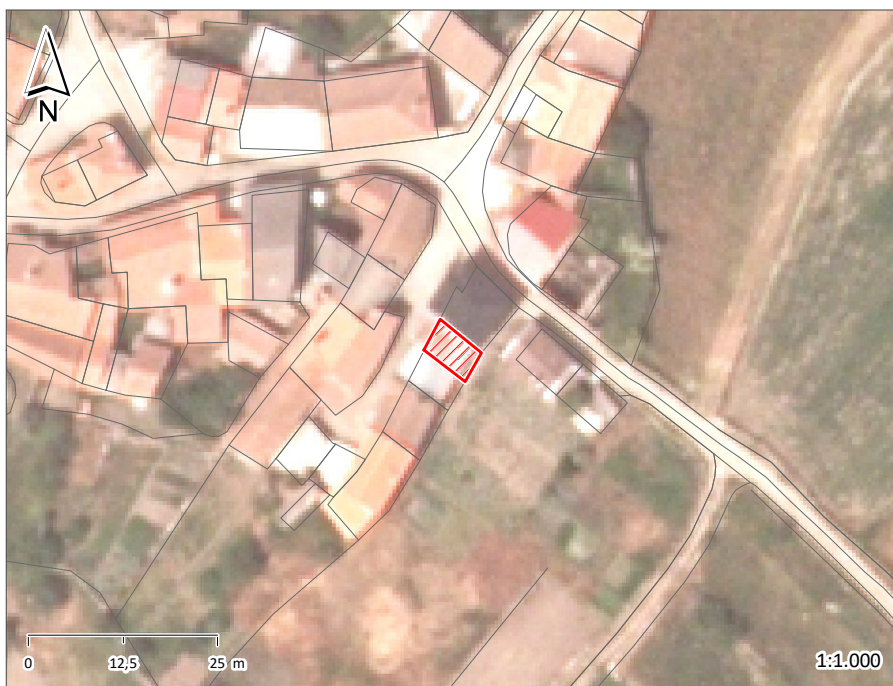
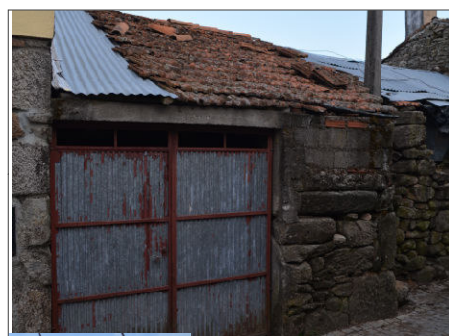
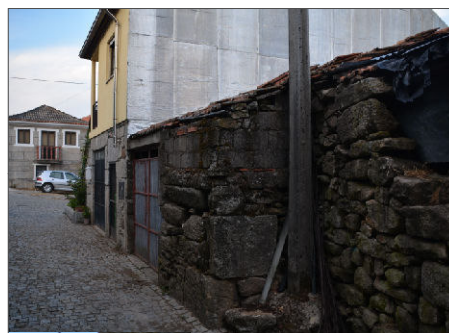
IDENTIFICAÇÃO DO LOCAL:	Nº POLÍCIA:	EDIFÍCIO Nº: 66
-------------------------	-------------	-----------------

ÉPOCA DE CONSTRUÇÃO	1900-1950	ESTADO DE CONSERVAÇÃO	
VALOR ARQUITETÓNICO	SEM QUALIDADE	TIPOLOGIA DO EDIFICADO	AGRUPADO
Nº PISOS (acima da cota de soleira)	1 PISO	Nº PISOS (abaixo da cota de soleira)	0 PISOS
ÁREAS DE IMPLANTAÇÃO (Valor aproximado)	31 m2	ÁREAS DE CONSTRUÇÃO (Valor aproximado)	31 m2

CONSTRUÇÃO	MATERIAL	TIPO	COR	
ESTRUTURA	GRANITO	ALVENARIA		
REVESTIMENTO FACHADA	GRANITO	FACE À VISTA	NATURAL	
VÃOS EXTERIORES	PORTAS	FERRO	CINZA	VERMELHO
	JANELAS			
	VARANDAS			
COBERTURA	TELHA CERÂMICA CHAPA	2 ÁGUAS 2 ÁGUAS	NATURAL	CINZA
ALTERAÇÕES				
ELEMENTOS DISSONANTES

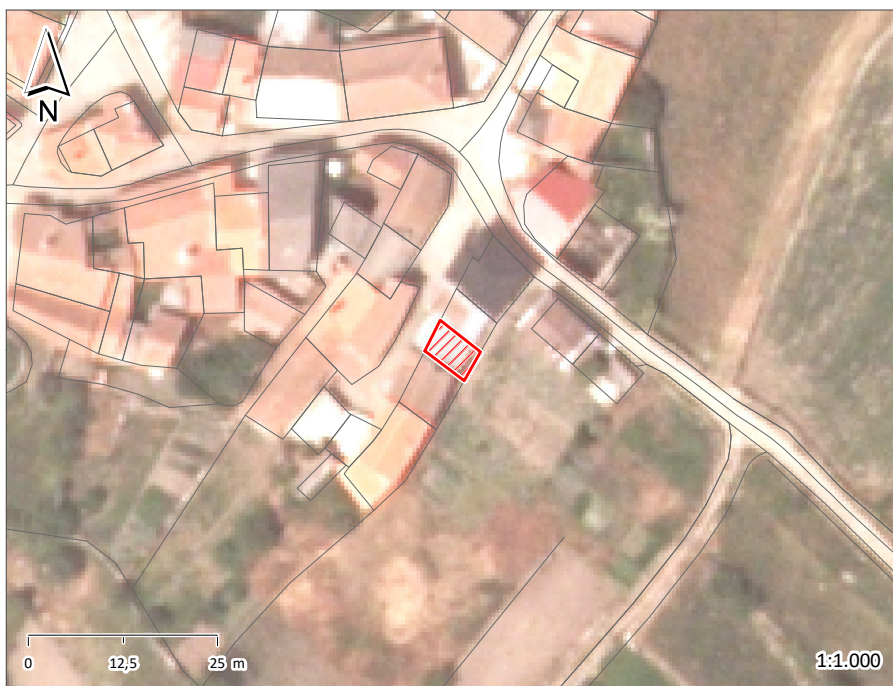
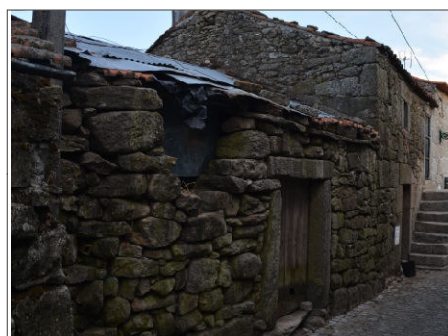
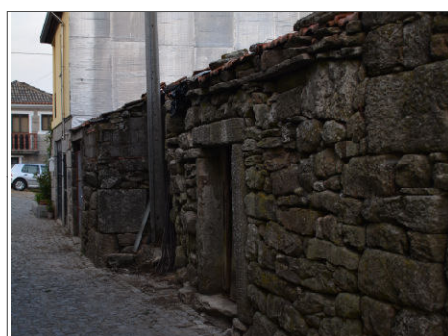
IDENTIFICAÇÃO DO LOCAL:	Nº POLÍCIA:	EDIFÍCIO Nº: 67
-------------------------	-------------	-----------------

ÉPOCA DE CONSTRUÇÃO	1900-1950	ESTADO DE CONSERVAÇÃO	
VALOR ARQUITETÓNICO	SEM QUALIDADE	TIPOLOGIA DO EDIFICADO	AGRUPADO
Nº PISOS (acima da cota de soleira)	1 PISO	Nº PISOS (abaixo da cota de soleira)	0 PISOS
ÁREAS DE IMPLANTAÇÃO (Valor aproximado)	30 m2	ÁREAS DE CONSTRUÇÃO (Valor aproximado)	30 m2

CONSTRUÇÃO	MATERIAL	TIPO	COR
ESTRUTURA	GRANITO	ALVENARIA	
REVESTIMENTO FACHADA	GRANITO	FACE À VISTA	NATURAL
VÃOS EXTERIORES	PORTAS	MADEIRA	NATURAL
	JANELAS		
	VARANDAS		
COBERTURA	TELHA CERÂMICA CHAPA	2 ÁGUAS 2 ÁGUAS	NATURAL CINZA
ALTERAÇÕES			
ELEMENTOS DISSONANTES

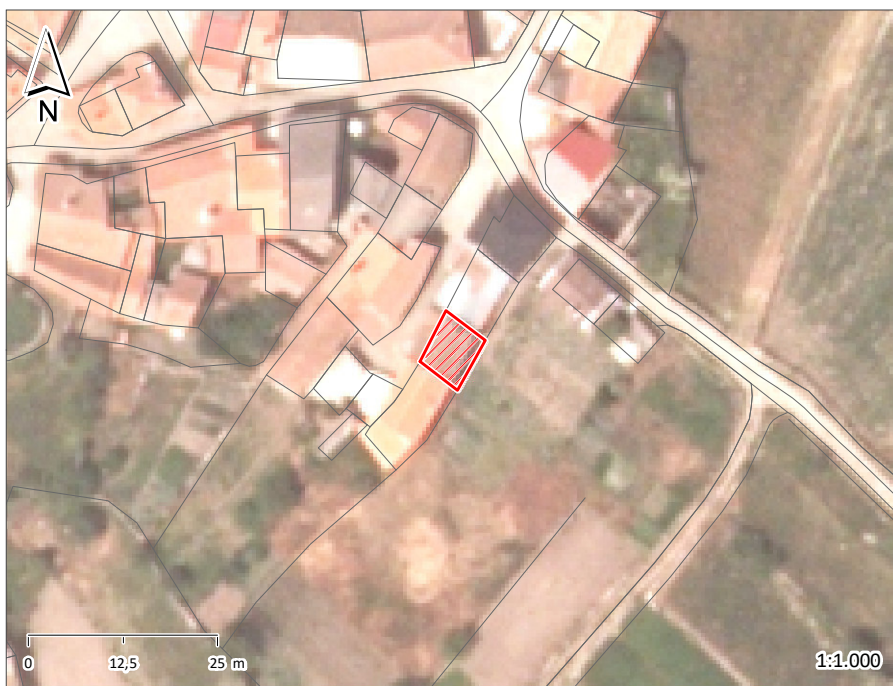
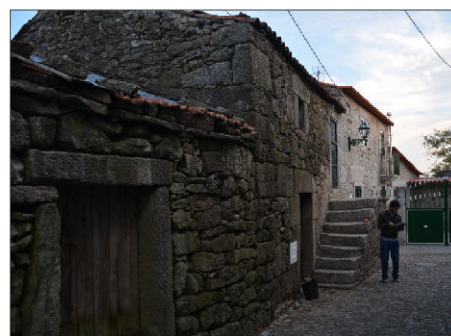
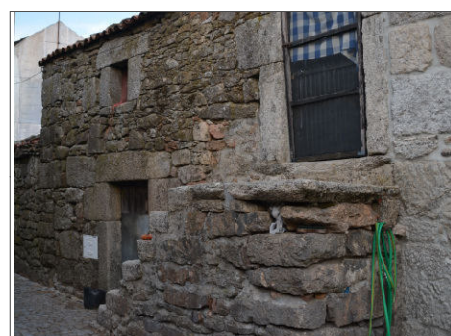
IDENTIFICAÇÃO DO LOCAL:	Nº POLÍCIA:	EDIFÍCIO Nº: 68
-------------------------	-------------	-----------------

ÉPOCA DE CONSTRUÇÃO	1900-1950	ESTADO DE CONSERVAÇÃO	MÉDIO
VALOR ARQUITETÓNICO	SEM QUALIDADE	TIPOLOGIA DO EDIFICADO	AGRUPADO
Nº PISOS (acima da cota de soleira)	2 PISOS	Nº PISOS (abaixo da cota de soleira)	0 PISOS
ÁREAS DE IMPLANTAÇÃO (Valor aproximado)	48 m2	ÁREAS DE CONSTRUÇÃO (Valor aproximado)	96 m2

CONSTRUÇÃO	MATERIAL	TIPO	COR
ESTRUTURA	GRANITO	ALVENARIA	
REVESTIMENTO FACHADA	GRANITO	FACE À VISTA	NATURAL
VÃOS EXTERIORES	PORTAS	FERRO	PRETO
	JANELAS	MADEIRA	CASTANHO
	VARANDAS	ALVENARIA	
COBERTURA	TELHA CERÂMICA	2 ÁGUAS	NATURAL
ALTERAÇÕES			
ELEMENTOS DISSONANTES

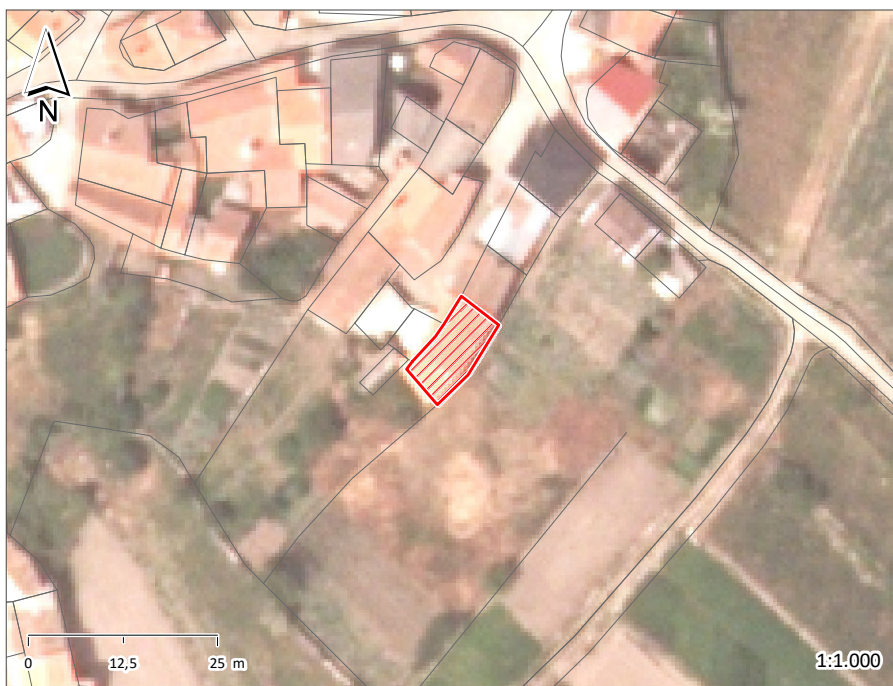
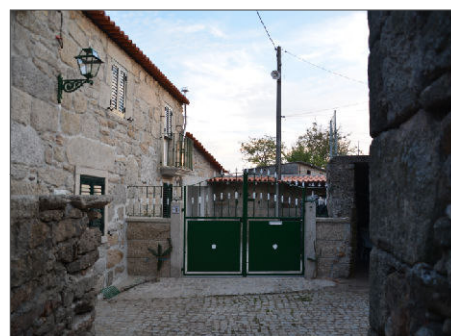
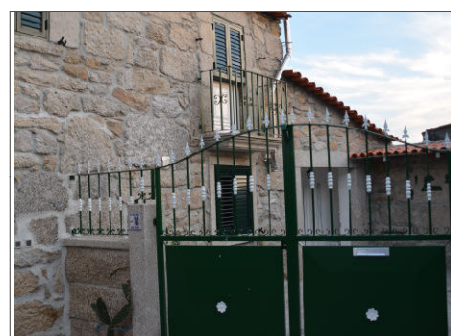
IDENTIFICAÇÃO DO LOCAL:	Nº POLÍCIA:	EDIFÍCIO Nº: 69
--------------------------------	--------------------	------------------------

ÉPOCA DE CONSTRUÇÃO	1900-1950	ESTADO DE CONSERVAÇÃO	EXCELENTE
VALOR ARQUITETÓNICO	COM QUALIDADE	TIPOLOGIA DO EDIFICADO	AGRUPADO
Nº PISOS (acima da cota de soleira)	2 PISOS	Nº PISOS (abaixo da cota de soleira)	0 PISOS
ÁREAS DE IMPLANTAÇÃO (Valor aproximado)	82 m2	ÁREAS DE CONSTRUÇÃO (Valor aproximado)	164 m2

CONSTRUÇÃO	MATERIAL	TIPO	COR
ESTRUTURA	GRANITO	ALVENARIA	
REVESTIMENTO FACHADA	GRANITO	FACE À VISTA	NATURAL
VÃOS EXTERIORES	PORTAS	PVC	LACADO
	JANELAS	PVC	LACADO
	VARANDAS	FERRO	PINTADO
COBERTURA	TELHA CERÂMICA	2 ÁGUAS	NATURAL
ALTERAÇÕES			
ELEMENTOS DISSONANTES

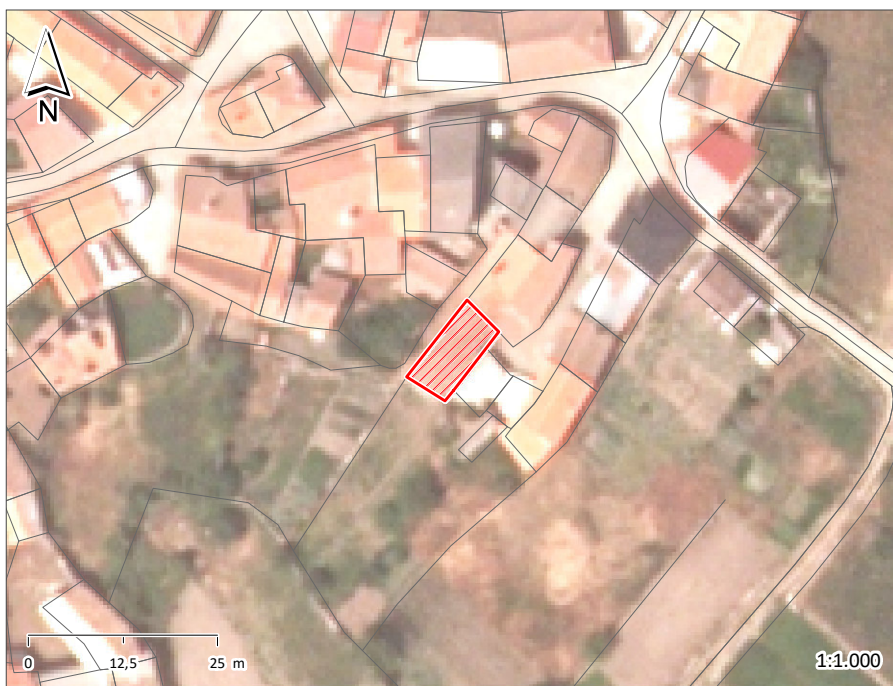
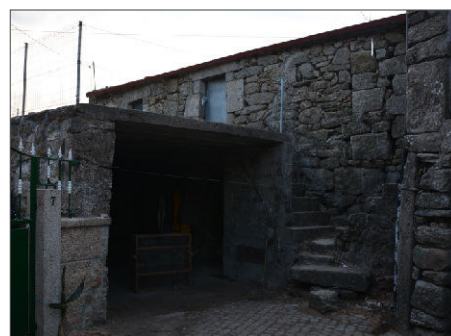
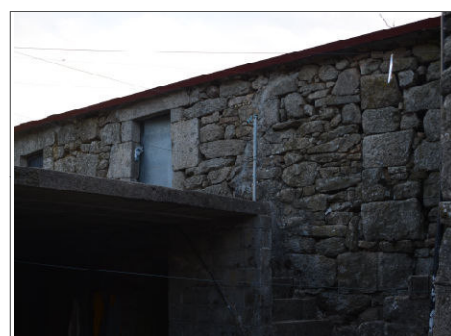
IDENTIFICAÇÃO DO LOCAL:	Nº POLÍCIA:	EDIFÍCIO Nº: 70
-------------------------	-------------	------------------------

ÉPOCA DE CONSTRUÇÃO	1900-1950	ESTADO DE CONSERVAÇÃO	MÉDIO
VALOR ARQUITETÓNICO	SEM QUALIDADE	TIPOLOGIA DO EDIFICADO	AGRUPADO
Nº PISOS (acima da cota de soleira)	2 PISOS	Nº PISOS (abaixo da cota de soleira)	0 PISOS
ÁREAS DE IMPLANTAÇÃO (Valor aproximado)	74 m ²	ÁREAS DE CONSTRUÇÃO (Valor aproximado)	148 m ²

CONSTRUÇÃO	MATERIAL	TIPO	COR
ESTRUTURA	GRANITO	ALVENARIA	
REVESTIMENTO FACHADA	GRANITO	FACE À VISTA	NATURAL
VÃOS EXTERIORES	PORTAS	FERRO	CINZA
	JANELAS		
	VARANDAS	ALVENARIA	
COBERTURA	CHAPA	2 ÁGUAS	NATURAL
ALTERAÇÕES			
ELEMENTOS DISSONANTES

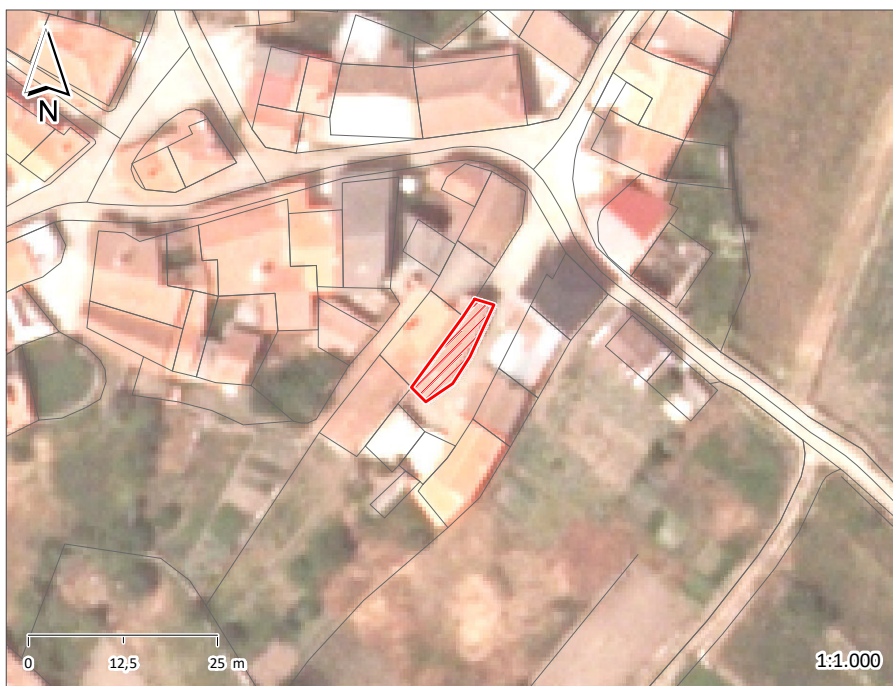
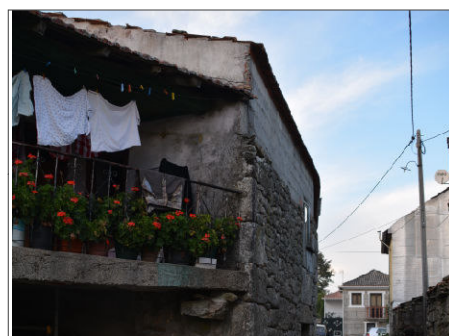
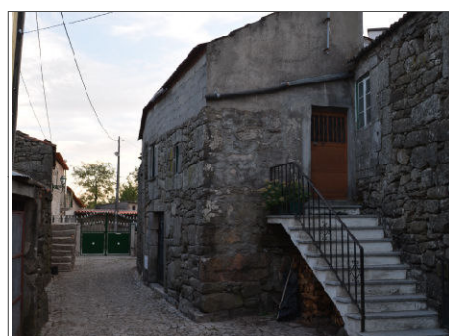
IDENTIFICAÇÃO DO LOCAL:	Nº POLÍCIA:	EDIFÍCIO Nº: 71
-------------------------	-------------	------------------------

ÉPOCA DE CONSTRUÇÃO	1900-1950	ESTADO DE CONSERVAÇÃO	MÉDIO
VALOR ARQUITETÓNICO	SEM QUALIDADE	TIPOLOGIA DO EDIFICADO	AGRUPADO
Nº PISOS (acima da cota de soleira)	2 PISOS	Nº PISOS (abaixo da cota de soleira)	0 PISOS
ÁREAS DE IMPLANTAÇÃO (Valor aproximado)	53 m2	ÁREAS DE CONSTRUÇÃO (Valor aproximado)	106 m2

CONSTRUÇÃO	MATERIAL		TIPO	COR	
ESTRUTURA	GRANITO	CIMENTO	ALVENARIA		
REVESTIMENTO FACHADA	GRANITO	REBOCO	FACE À VISTA	NATURAL	POR PINTAR
VÃOS EXTERIORES	PORTAS	FERRO	CHAPA	VERMELHO	
	JANELAS	PVC	LACADO	VERDE	
	VARANDAS	FERRO		VERMELHO	
COBERTURA	CHAPA		2 ÁGUAS	NATURAL	
ALTERAÇÕES					
ELEMENTOS DISSONANTES

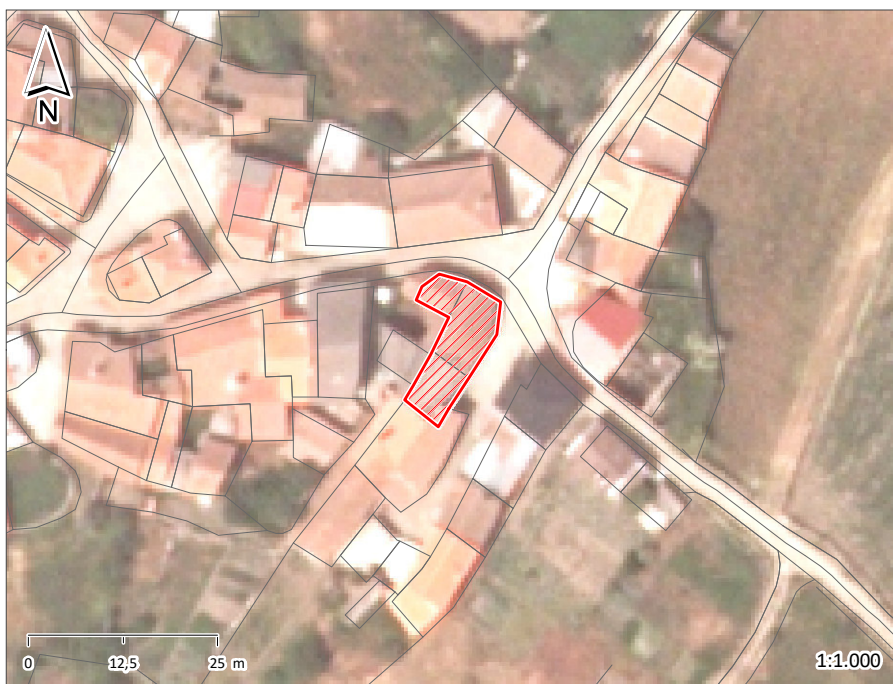
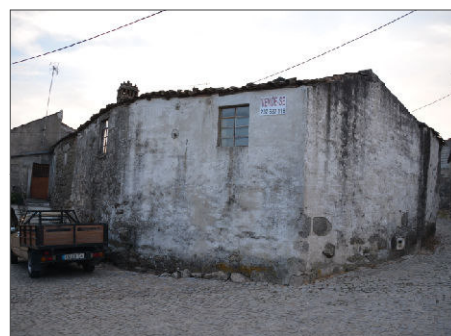
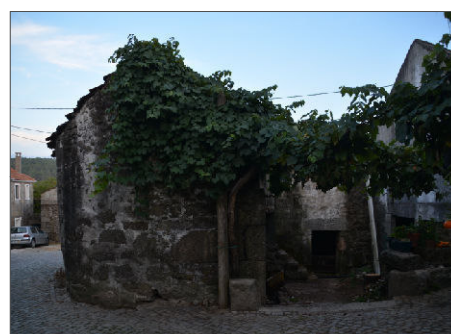
IDENTIFICAÇÃO DO LOCAL:	Rua da Estronca	Nº POLÍCIA:	EDIFÍCIO Nº:	72
-------------------------	-----------------	-------------	--------------	----

ÉPOCA DE CONSTRUÇÃO	1900-1950	ESTADO DE CONSERVAÇÃO	MÉDIO
VALOR ARQUITETÓNICO	SEM QUALIDADE	TIPOLOGIA DO EDIFICADO	AGRUPADO
Nº PISOS (acima da cota de soleira)	2 PISOS	Nº PISOS (abaixo da cota de soleira)	0 PISOS
ÁREAS DE IMPLANTAÇÃO (Valor aproximado)	131 m2	ÁREAS DE CONSTRUÇÃO (Valor aproximado)	262 m2

CONSTRUÇÃO	MATERIAL	TIPO	COR	
ESTRUTURA	GRANITO	ALVENARIA		
REVESTIMENTO FACHADA	GRANITO REBOCO	PINTADO	BRANCO	
VÃOS EXTERIORES	PORTAS			
	JANELAS	MADEIRA	PINTADO	BRANCO
	VARANDAS	ALVENARIA		
COBERTURA	TELHA CERÂMICA	2 ÁGUAS	NATURAL	
ALTERAÇÕES				
ELEMENTOS DISSONANTES

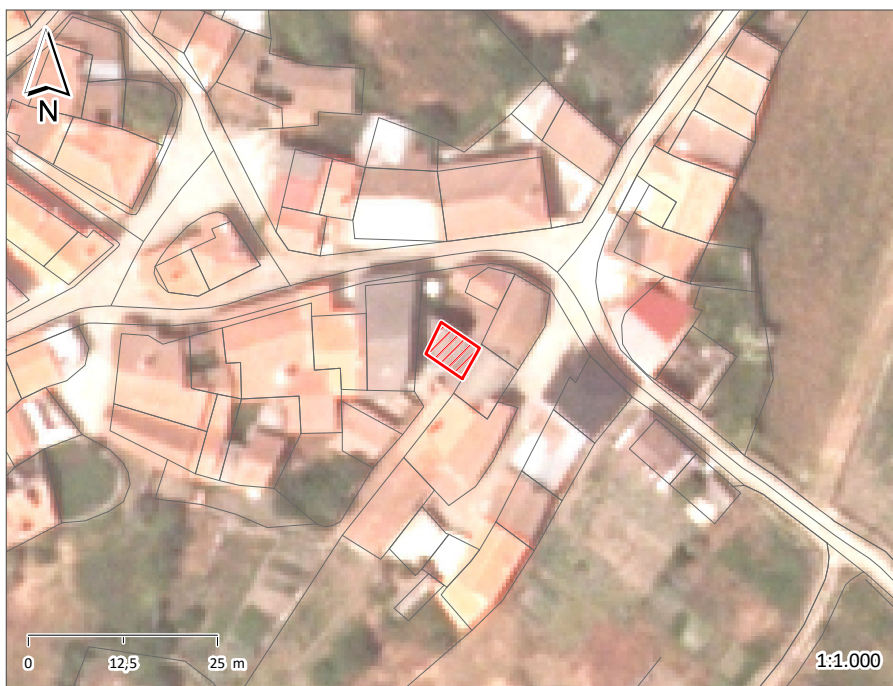
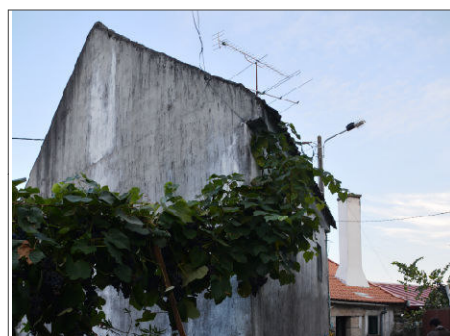
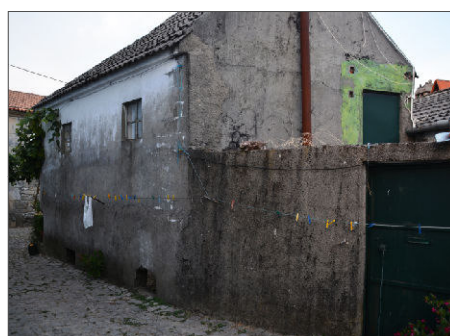
IDENTIFICAÇÃO DO LOCAL:	Nº POLÍCIA:	EDIFÍCIO Nº: 73
-------------------------	-------------	-----------------

ÉPOCA DE CONSTRUÇÃO	1951-1990	ESTADO DE CONSERVAÇÃO	MÉDIO
VALOR ARQUITETÓNICO	SEM QUALIDADE	TIPOLOGIA DO EDIFICADO	AGRUPADO
Nº PISOS (acima da cota de soleira)	1 PISO	Nº PISOS (abaixo da cota de soleira)	1 PISO
ÁREAS DE IMPLANTAÇÃO (Valor aproximado)	28 m2	ÁREAS DE CONSTRUÇÃO (Valor aproximado)	56 m2

CONSTRUÇÃO	MATERIAL	TIPO	COR
ESTRUTURA	CIMENTO	ALVENARIA	
REVESTIMENTO FACHADA	REBOCO	PINTADO	BRANCO
VÃOS EXTERIORES	PORTAS	FERRO	CHAPA
	JANELAS	MADEIRA	PINTADO
	VARANDAS		
COBERTURA	TELHA DE BETÃO	2 ÁGUAS	PRETO
ALTERAÇÕES			
ELEMENTOS DISSONANTES

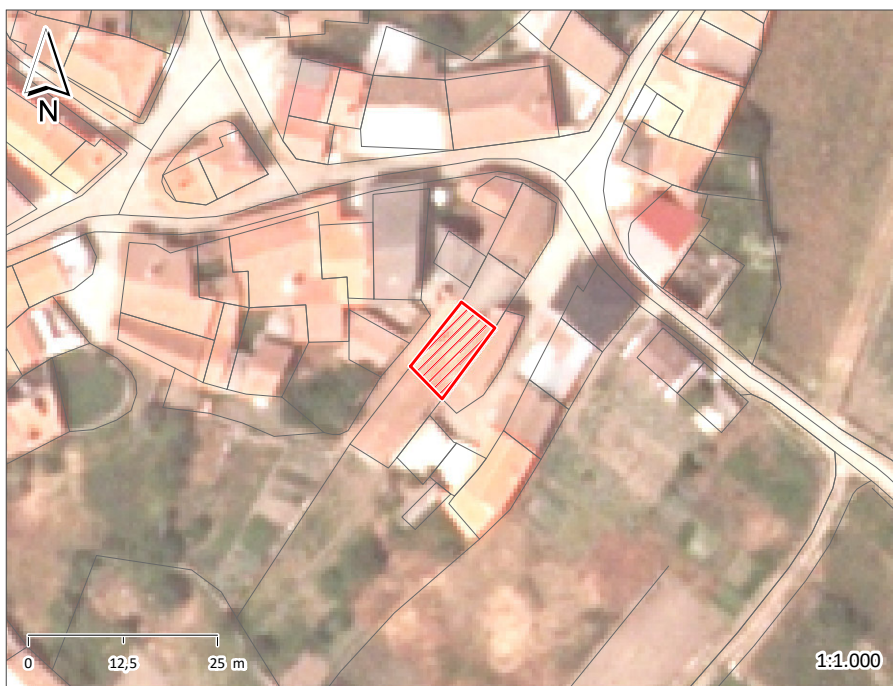
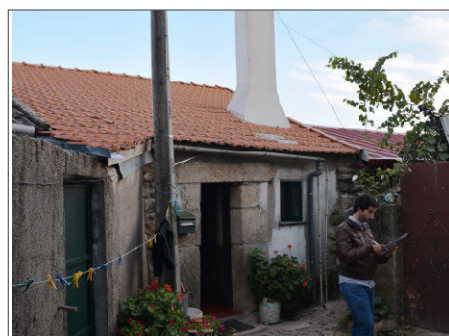
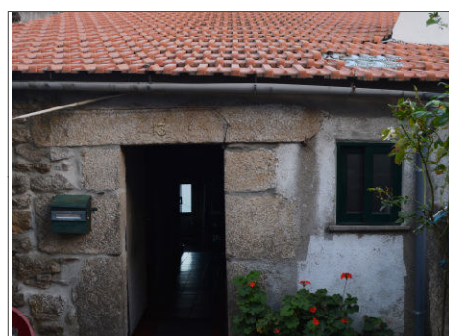
IDENTIFICAÇÃO DO LOCAL:	Nº POLÍCIA: 13	EDIFÍCIO Nº: 74
-------------------------	----------------	-----------------

ÉPOCA DE CONSTRUÇÃO	1900-1950	ESTADO DE CONSERVAÇÃO	BOM
VALOR ARQUITETÓNICO	SEM QUALIDADE	TIPOLOGIA DO EDIFICADO	AGRUPADO
Nº PISOS (acima da cota de soleira)	1 PISO	Nº PISOS (abaixo da cota de soleira)	0 PISOS
ÁREAS DE IMPLANTAÇÃO (Valor aproximado)	65 m2	ÁREAS DE CONSTRUÇÃO (Valor aproximado)	65 m2

CONSTRUÇÃO	MATERIAL	TIPO	COR
ESTRUTURA	GRANITO	ALVENARIA	
REVESTIMENTO FACHADA	GRANITO	FACE À VISTA	NATURAL
VÃOS EXTERIORES	PORTAS	PVC	VERDE
	JANELAS	PVC	VERDE
	VARANDAS		
COBERTURA	TELHA CERÂMICA	2 ÁGUAS	NATURAL
ALTERAÇÕES			
ELEMENTOS DISSONANTES

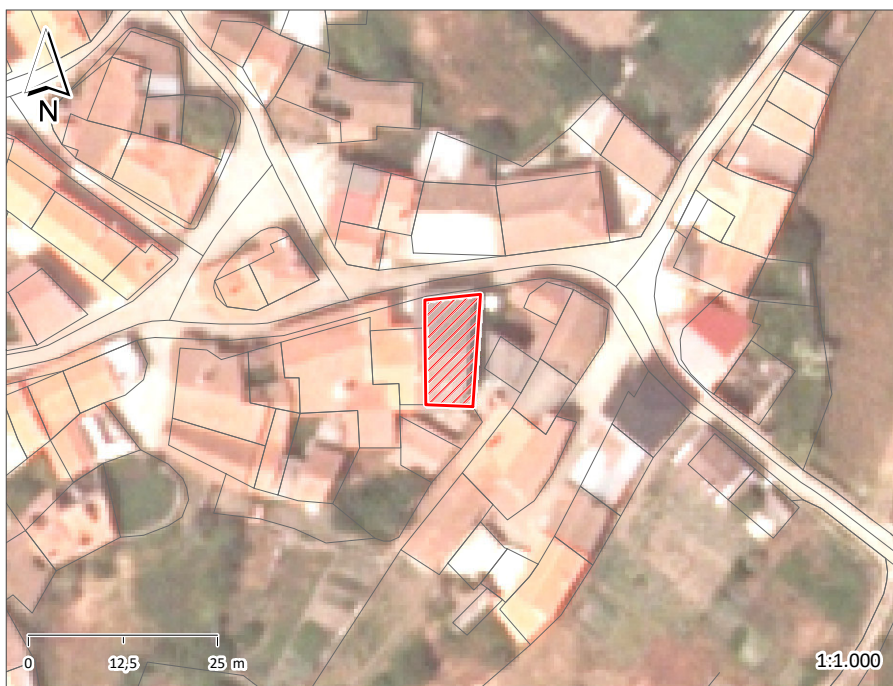
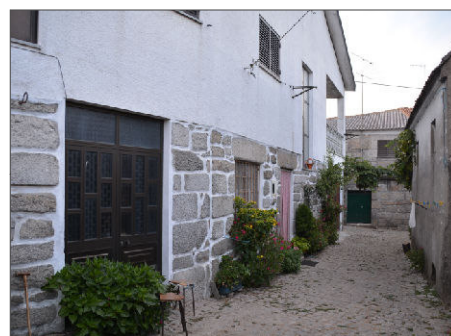
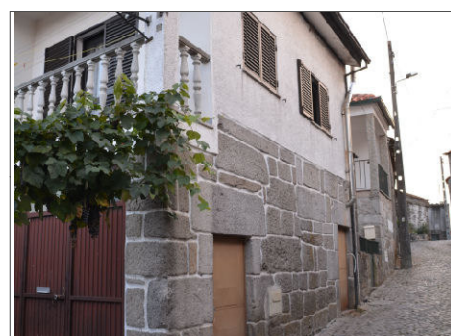
IDENTIFICAÇÃO DO LOCAL: Rua da Estronca	Nº POLÍCIA: 15	EDIFÍCIO Nº: 75
------------------------------------------------	-----------------------	------------------------

ÉPOCA DE CONSTRUÇÃO	POSTERIOR A 1990	ESTADO DE CONSERVAÇÃO	BOM
VALOR ARQUITETÓNICO	SEM QUALIDADE	TIPOLOGIA DO EDIFICADO	AGRUPADO
Nº PISOS (acima da cota de soleira)	2 PISOS	Nº PISOS (abaixo da cota de soleira)	0 PISOS
ÁREAS DE IMPLANTAÇÃO (Valor aproximado)	99 m2	ÁREAS DE CONSTRUÇÃO (Valor aproximado)	198 m2

CONSTRUÇÃO	MATERIAL		TIPO		COR		
ESTRUTURA	GRANITO	BETÃO ARMADO	ALVENARIA				
REVESTIMENTO FACHADA	GRANITO	REBOCO	FACE À VISTA	PINTADO	NATURAL	BRANCO	
VÃOS EXTERIORES	PORTAS	PVC	FERRO	LACADO	CHAPA	CASTANHO	CASTANHO
	JANELAS	PVC		LACADO		VERDE	
	VARANDAS	BETÃO		PRÉ-FABRICADO		BRANCO	
COBERTURA	TELHA DE BETÃO		2 ÁGUAS		PRETO		
ALTERAÇÕES							
ELEMENTOS DISSONANTES

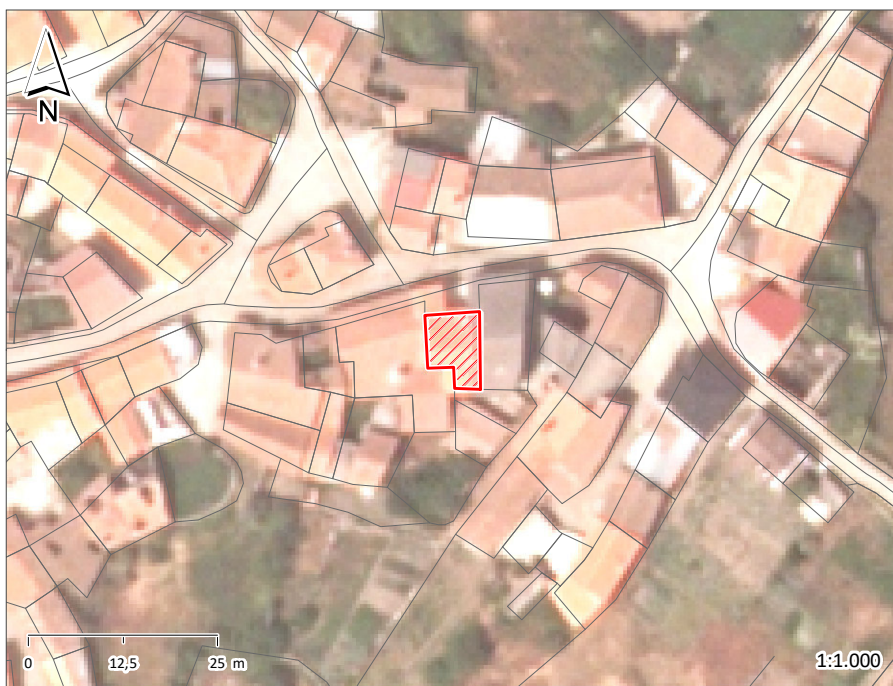
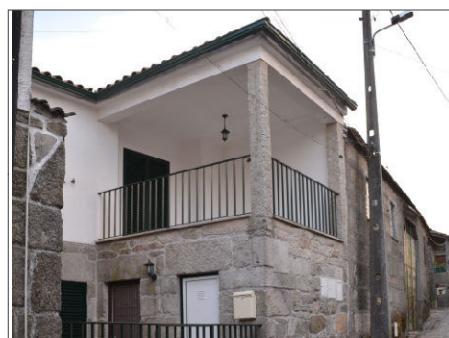
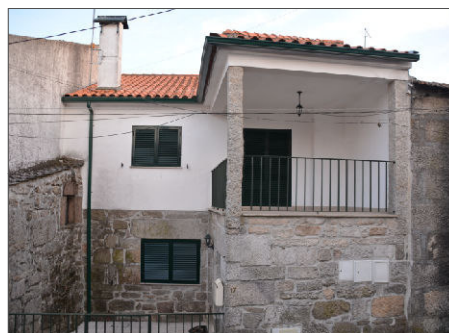
IDENTIFICAÇÃO DO LOCAL: Rua da Estronca	Nº POLÍCIA: 17	EDIFÍCIO Nº: 76
------------------------------------------------	-----------------------	------------------------

ÉPOCA DE CONSTRUÇÃO	POSTERIOR A 1990	ESTADO DE CONSERVAÇÃO	EXCELENTE
VALOR ARQUITETÓNICO	SEM QUALIDADE	TIPOLOGIA DO EDIFICADO	AGRUPADO
Nº PISOS (acima da cota de soleira)	2 PISOS	Nº PISOS (abaixo da cota de soleira)	0 PISOS
ÁREAS DE IMPLANTAÇÃO (Valor aproximado)	61 m2	ÁREAS DE CONSTRUÇÃO (Valor aproximado)	122 m2

CONSTRUÇÃO		MATERIAL		TIPO		COR	
ESTRUTURA		GRANITO	BETÃO ARMADO	ALVENARIA			
REVESTIMENTO FACHADA		GRANITO	REBOCO	FACE À VISTA	PINTADO	NATURAL	BRANCO
VÃOS EXTERIORES	PORTAS	PVC		LACADO		BRANCO	
	JANELAS	PVC		LACADO		VERDE	
	VARANDAS	FERRO		PINTADO		VERDE	
COBERTURA		TELHA CERÂMICA		4 ÁGUAS		NATURAL	
ALTERAÇÕES							
ELEMENTOS DISSONANTES

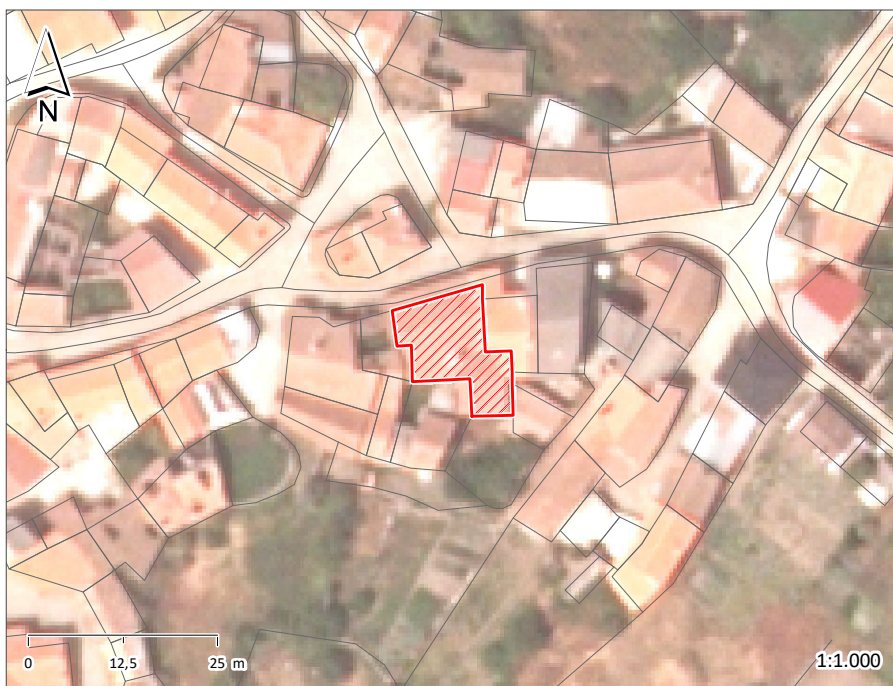
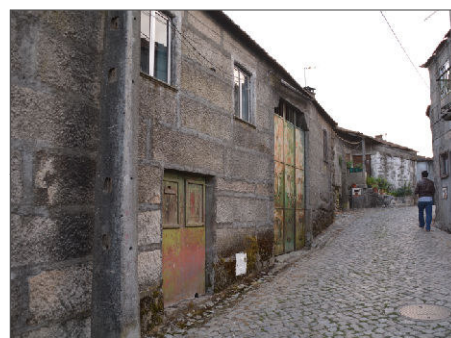
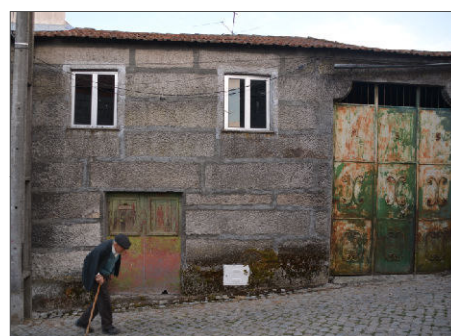
IDENTIFICAÇÃO DO LOCAL: Rua da Estronca	Nº POLÍCIA:	EDIFÍCIO Nº: 77
------------------------------------------------	--------------------	------------------------

ÉPOCA DE CONSTRUÇÃO	1951-1990	ESTADO DE CONSERVAÇÃO	MÉDIO
VALOR ARQUITETÓNICO	SEM QUALIDADE	TIPOLOGIA DO EDIFICADO	AGRUPADO
Nº PISOS (acima da cota de soleira)	2 PISOS	Nº PISOS (abaixo da cota de soleira)	0 PISOS
ÁREAS DE IMPLANTAÇÃO (Valor aproximado)	160 m2	ÁREAS DE CONSTRUÇÃO (Valor aproximado)	320 m2

CONSTRUÇÃO	MATERIAL	TIPO	COR
ESTRUTURA	GRANITO	ALVENARIA	
REVESTIMENTO FACHADA	GRANITO	FACE À VISTA	NATURAL
VÃOS EXTERIORES	PORTAS	FERRO	VERMELHO
	JANELAS	ALUMÍNIO	NATURAL
	VARANDAS		
COBERTURA	TELHA CERÂMICA	2 ÁGUAS	NATURAL
ALTERAÇÕES			
ELEMENTOS DISSONANTES

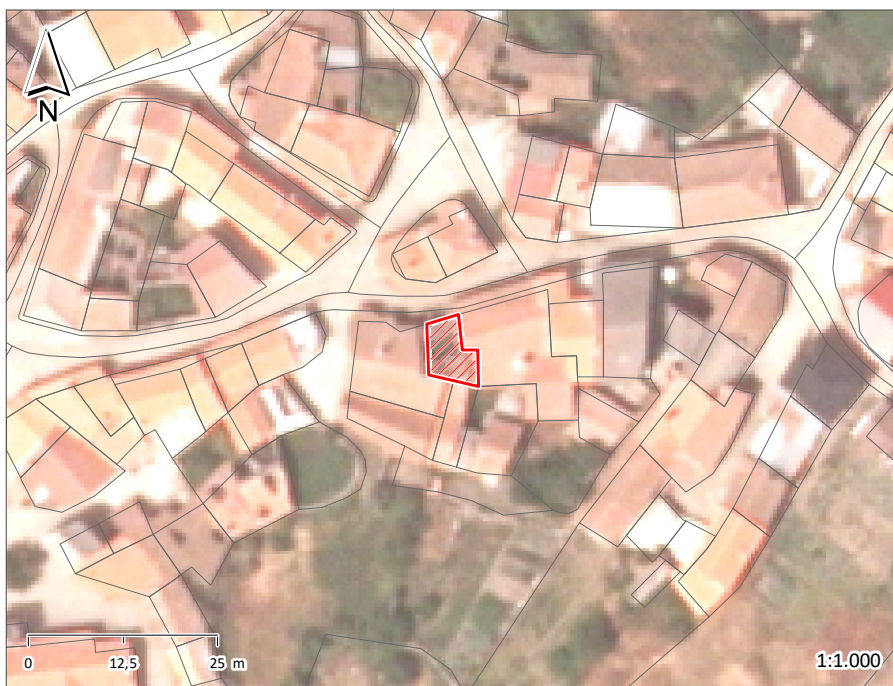
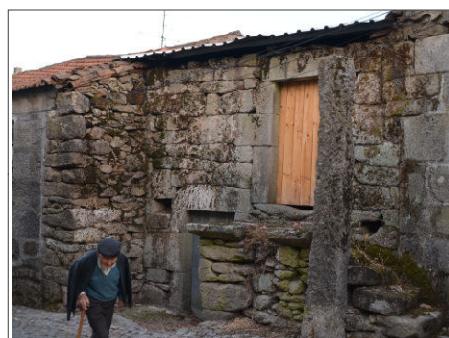
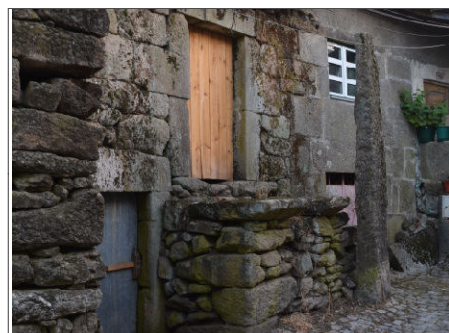
IDENTIFICAÇÃO DO LOCAL:	Rua da Estronca	Nº POLÍCIA:	EDIFÍCIO Nº:	78
-------------------------	-----------------	-------------	--------------	----

ÉPOCA DE CONSTRUÇÃO	1900-1950	ESTADO DE CONSERVAÇÃO	MAU
VALOR ARQUITETÓNICO	SEM QUALIDADE	TIPOLOGIA DO EDIFICADO	AGRUPADO
Nº PISOS (acima da cota de soleira)	2 PISOS	Nº PISOS (abaixo da cota de soleira)	0 PISOS
ÁREAS DE IMPLANTAÇÃO (Valor aproximado)	45 m2	ÁREAS DE CONSTRUÇÃO (Valor aproximado)	90 m2

CONSTRUÇÃO	MATERIAL	TIPO	COR	
ESTRUTURA	GRANITO	ALVENARIA		
REVESTIMENTO FACHADA	GRANITO	FACE À VISTA	NATURAL	
VÃOS EXTERIORES	PORTAS	MADEIRA FERRO	CHAPA	NATURAL CINZA
	JANELAS			
	VARANDAS	ALVENARIA		
COBERTURA	CHAPA	2 ÁGUAS	CINZA	
ALTERAÇÕES				
ELEMENTOS DISSONANTES

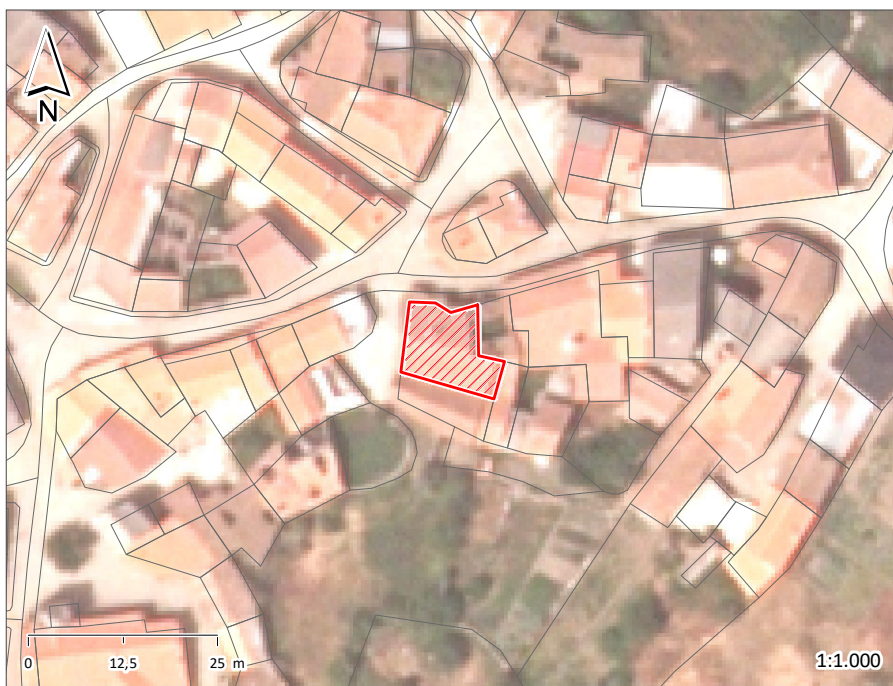
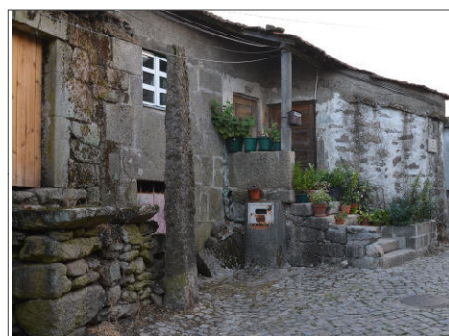
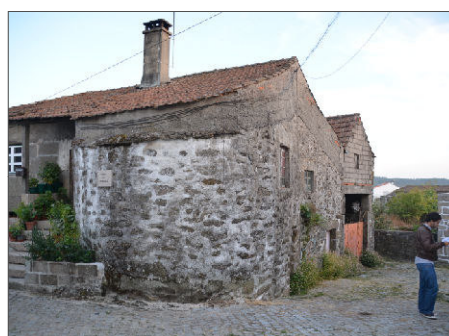
IDENTIFICAÇÃO DO LOCAL:	Rua da Estronca	Nº POLÍCIA:	23	EDIFÍCIO Nº:	79
--------------------------------	-----------------	--------------------	----	---------------------	----

ÉPOCA DE CONSTRUÇÃO	1900-1950	ESTADO DE CONSERVAÇÃO	MÉDIO
VALOR ARQUITETÓNICO	SEM QUALIDADE	TIPOLOGIA DO EDIFICADO	AGRUPADO
Nº PISOS (acima da cota de soleira)	2 PISOS	Nº PISOS (abaixo da cota de soleira)	0 PISOS

ÁREAS DE IMPLANTAÇÃO (Valor aproximado)	116 m2	ÁREAS DE CONSTRUÇÃO (Valor aproximado)	232 m2
------------------------------------------------	--------	-----------------------------------------------	--------

CONSTRUÇÃO		MATERIAL	TIPO		COR	
ESTRUTURA		GRANITO	ALVENARIA			
REVESTIMENTO FACHADA		GRANITO	FACE À VISTA	PINTADO	NATURAL	BRANCO
VÃOS EXTERIORES	PORTAS	MADEIRA	ENVERNIZADO		NATURAL	
	JANELAS	PVC	LACADO		BRANCO	
	VARANDAS	ALVENARIA				
COBERTURA		TELHA CERÂMICA	2 ÁGUAS		NATURAL	
ALTERAÇÕES						
ELEMENTOS DISSONANTES

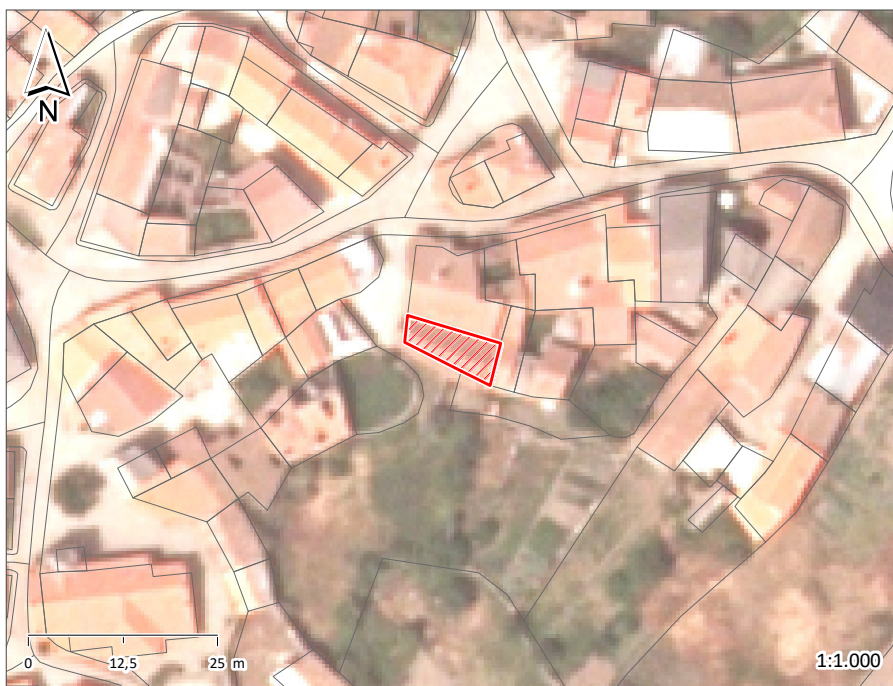
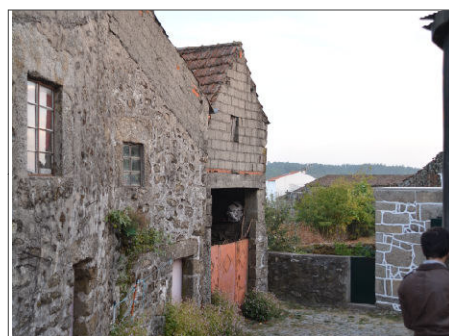
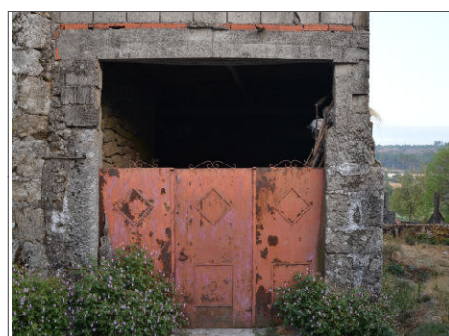
IDENTIFICAÇÃO DO LOCAL:	Nº POLÍCIA:	EDIFÍCIO Nº: 80
-------------------------	-------------	------------------------

ÉPOCA DE CONSTRUÇÃO	POSTERIOR A 1990	ESTADO DE CONSERVAÇÃO	
VALOR ARQUITETÓNICO	SEM QUALIDADE	TIPOLOGIA DO EDIFICADO	AGRUPADO
Nº PISOS (acima da cota de soleira)	2 PISOS	Nº PISOS (abaixo da cota de soleira)	0 PISOS
ÁREAS DE IMPLANTAÇÃO (Valor aproximado)	59 m2	ÁREAS DE CONSTRUÇÃO (Valor aproximado)	118 m2

CONSTRUÇÃO	MATERIAL	TIPO	COR	
ESTRUTURA	GRANITO CIMENTO	ALVENARIA		
REVESTIMENTO FACHADA	GRANITO	FACE À VISTA	NATURAL	POR PINTAR
VÃOS EXTERIORES	PORTAS	FERRO	VERMELHO	
	JANELAS			
	VARANDAS			
COBERTURA	TELHA CERÂMICA	2 ÁGUAS	NATURAL	
ALTERAÇÕES				
ELEMENTOS DISSONANTES

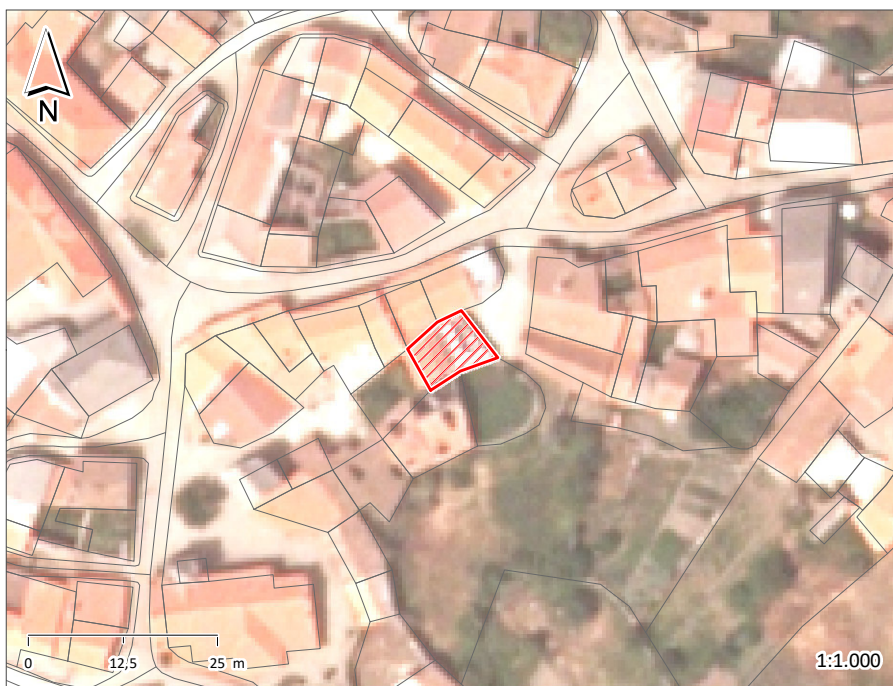
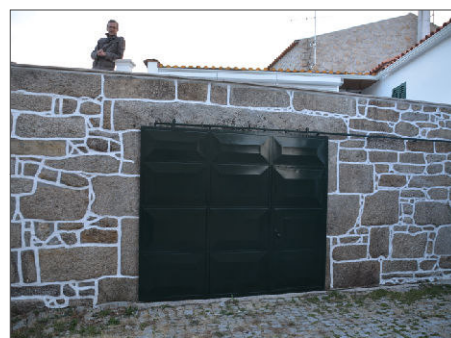
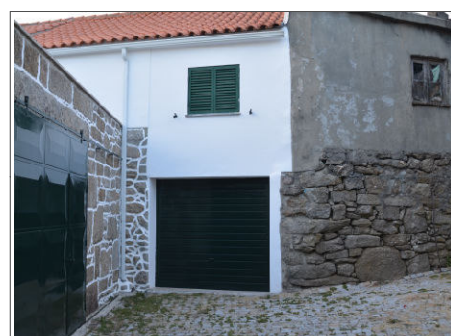
IDENTIFICAÇÃO DO LOCAL:	Nº POLÍCIA:	EDIFÍCIO Nº: 81
-------------------------	-------------	------------------------

ÉPOCA DE CONSTRUÇÃO	1951-1990	ESTADO DE CONSERVAÇÃO	EXCELENTE
VALOR ARQUITETÓNICO	SEM QUALIDADE	TIPOLOGIA DO EDIFICADO	AGRUPADO
Nº PISOS (acima da cota de soleira)	2 PISOS	Nº PISOS (abaixo da cota de soleira)	0 PISOS
ÁREAS DE IMPLANTAÇÃO (Valor aproximado)	66 m2	ÁREAS DE CONSTRUÇÃO (Valor aproximado)	132 m2

CONSTRUÇÃO	MATERIAL	TIPO	COR
ESTRUTURA	GRANITO BETÃO ARMADO	ALVENARIA	
REVESTIMENTO FACHADA	GRANITO REBOCO	FACE À VISTA PINTADO	NATURAL BRANCO
VÃOS EXTERIORES	PORTAS	FERRO	CHAPA
	JANELAS	PVC	LACADO
	VARANDAS		
COBERTURA	TELHA CERÂMICA	2 ÁGUAS	NATURAL
ALTERAÇÕES			
ELEMENTOS DISSONANTES

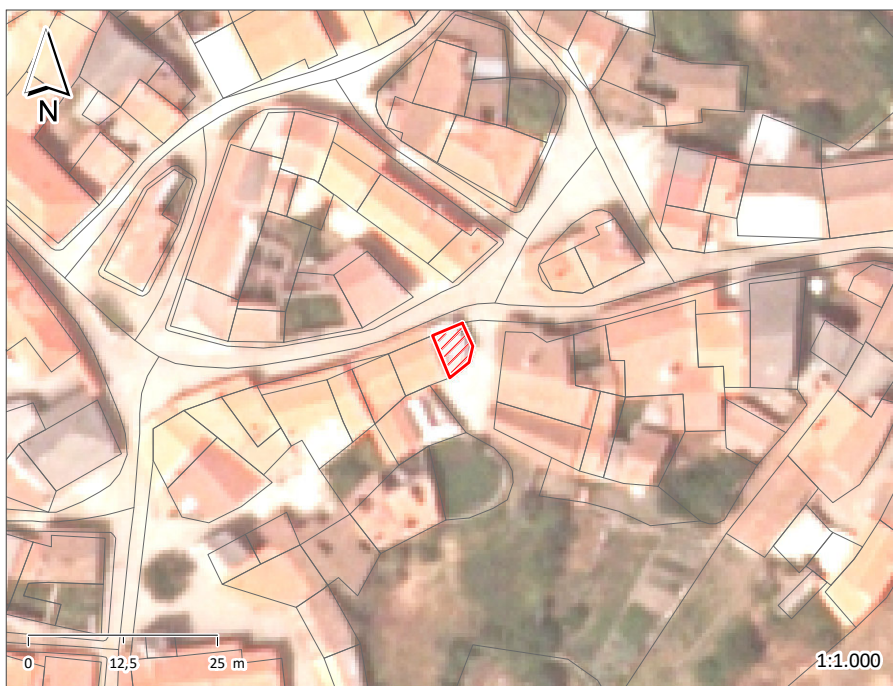
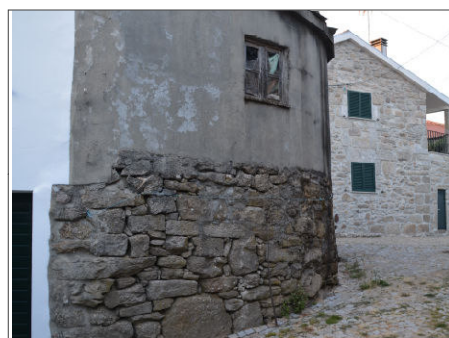
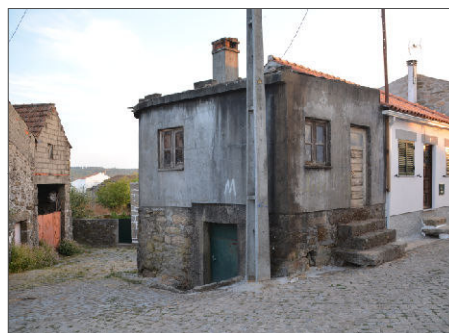
IDENTIFICAÇÃO DO LOCAL: Rua da Estronca	Nº POLÍCIA:	EDIFÍCIO Nº: 82
------------------------------------------------	--------------------	------------------------

ÉPOCA DE CONSTRUÇÃO	1900-1950	ESTADO DE CONSERVAÇÃO	MÉDIO
VALOR ARQUITETÓNICO	SEM QUALIDADE	TIPOLOGIA DO EDIFICADO	AGRUPADO
Nº PISOS (acima da cota de soleira)	2 PISOS	Nº PISOS (abaixo da cota de soleira)	0 PISOS
ÁREAS DE IMPLANTAÇÃO (Valor aproximado)	23 m2	ÁREAS DE CONSTRUÇÃO (Valor aproximado)	46 m2

CONSTRUÇÃO		MATERIAL		TIPO	COR	
ESTRUTURA		GRANITO	BETÃO ARMADO	ALVENARIA		
REVESTIMENTO FACHADA		GRANITO	REBOCO	FACE À VISTA	NATURAL	POR PINTAR
VÃOS EXTERIORES	PORTAS	MADEIRA			NATURAL	
	JANELAS	MADEIRA			NATURAL	
	VARANDAS					
COBERTURA		CHAPA		PLANA		
ALTERAÇÕES						
ELEMENTOS DISSONANTES

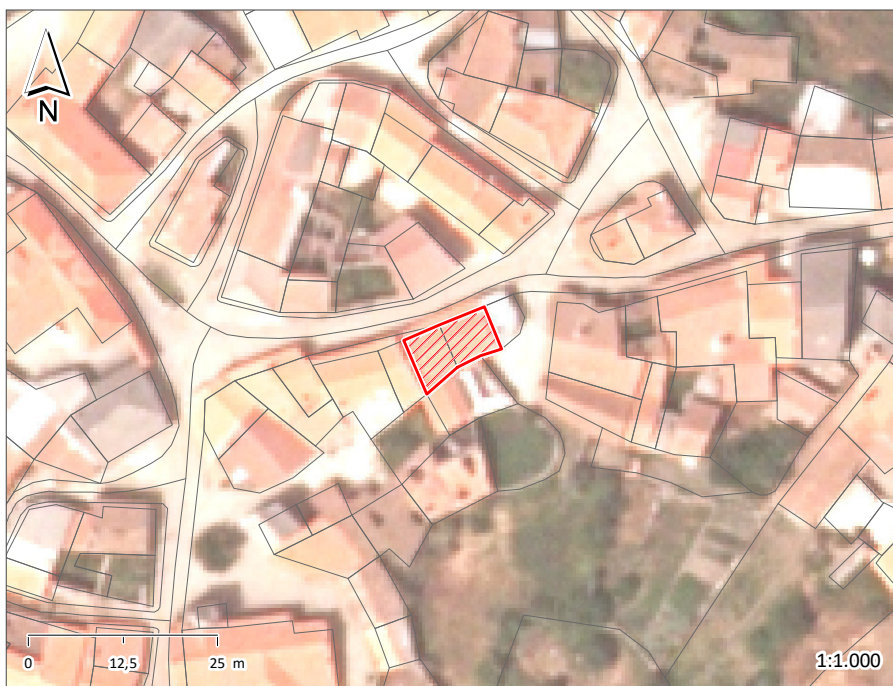
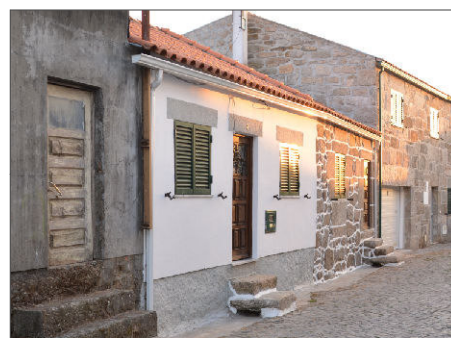
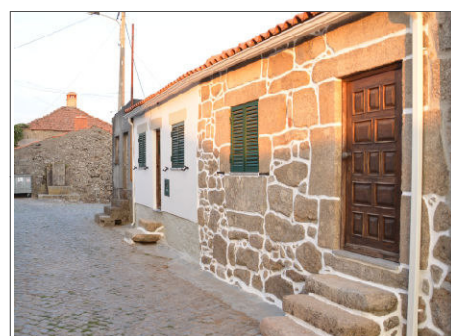
IDENTIFICAÇÃO DO LOCAL:	Rua da Estronca	Nº POLÍCIA:	3	EDIFÍCIO Nº:	83
-------------------------	-----------------	-------------	---	--------------	----

ÉPOCA DE CONSTRUÇÃO	1900-1950	ESTADO DE CONSERVAÇÃO	EXCELENTE
VALOR ARQUITETÓNICO	SEM QUALIDADE	TIPOLOGIA DO EDIFICADO	AGRUPADO
Nº PISOS (acima da cota de soleira)	1 PISO	Nº PISOS (abaixo da cota de soleira)	0 PISOS
ÁREAS DE IMPLANTAÇÃO (Valor aproximado)	74 m2	ÁREAS DE CONSTRUÇÃO (Valor aproximado)	74 m2

CONSTRUÇÃO	MATERIAL		TIPO		COR	
ESTRUTURA	GRANITO		ALVENARIA			
REVESTIMENTO FACHADA	GRANITO	REBOCO	FACE À VISTA	PINTADO	NATURAL	BRANCO
VÃOS EXTERIORES	PORTAS	MADEIRA	ENVERNIZADO		NATURAL	
	JANELAS	PVC	LACADO		VERDE	
	VARANDAS					
COBERTURA	CHAPA		2 ÁGUAS		NATURAL	
ALTERAÇÕES						
ELEMENTOS DISSONANTES
