OPERAÇÃO DE REABILITAÇÃO URBANA DA ARU DE QUINTELA

Programa Estratégico de Reabilitação Urbana

Caderno II – Caracterização do Edificado e do Espaço Público | maio 2017

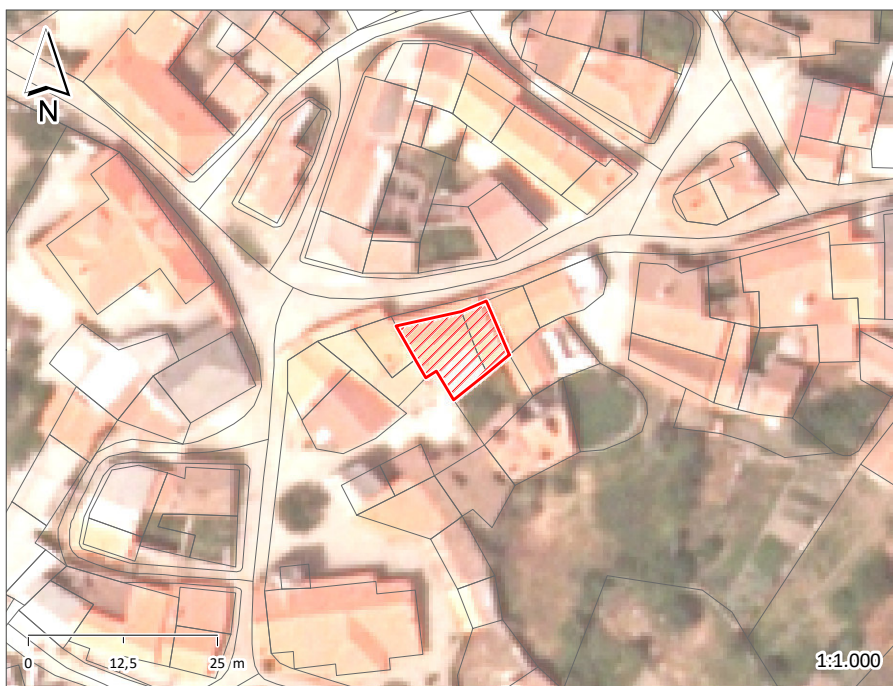
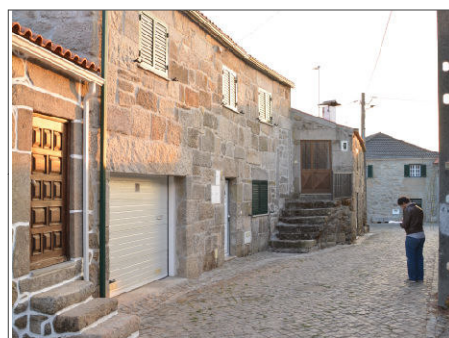
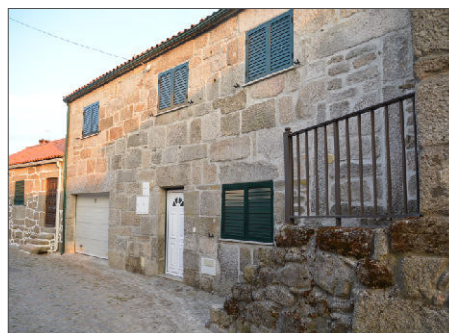
IDENTIFICAÇÃO DO LOCAL: Rua da Estronca	Nº POLÍCIA:	EDIFÍCIO Nº: 84
------------------------------------------------	--------------------	------------------------

ÉPOCA DE CONSTRUÇÃO	1951-1990	ESTADO DE CONSERVAÇÃO	EXCELENTE
VALOR ARQUITETÓNICO	SEM QUALIDADE	TIPOLOGIA DO EDIFICADO	AGRUPADO
Nº PISOS (acima da cota de soleira)	2 PISOS	Nº PISOS (abaixo da cota de soleira)	0 PISOS
ÁREAS DE IMPLANTAÇÃO (Valor aproximado)	108 m2	ÁREAS DE CONSTRUÇÃO (Valor aproximado)	216 m2

CONSTRUÇÃO	MATERIAL	TIPO	COR
ESTRUTURA	GRANITO	ALVENARIA	
REVESTIMENTO FACHADA	GRANITO	FACE À VISTA	NATURAL
VÃOS EXTERIORES	PORTAS	PVC	LACADO
	JANELAS	PVC	LACADO
	VARANDAS	FERRO	PINTADO
COBERTURA	TELHA CERÂMICA	2 ÁGUAS	NATURAL
ALTERAÇÕES			
ELEMENTOS DISSONANTES

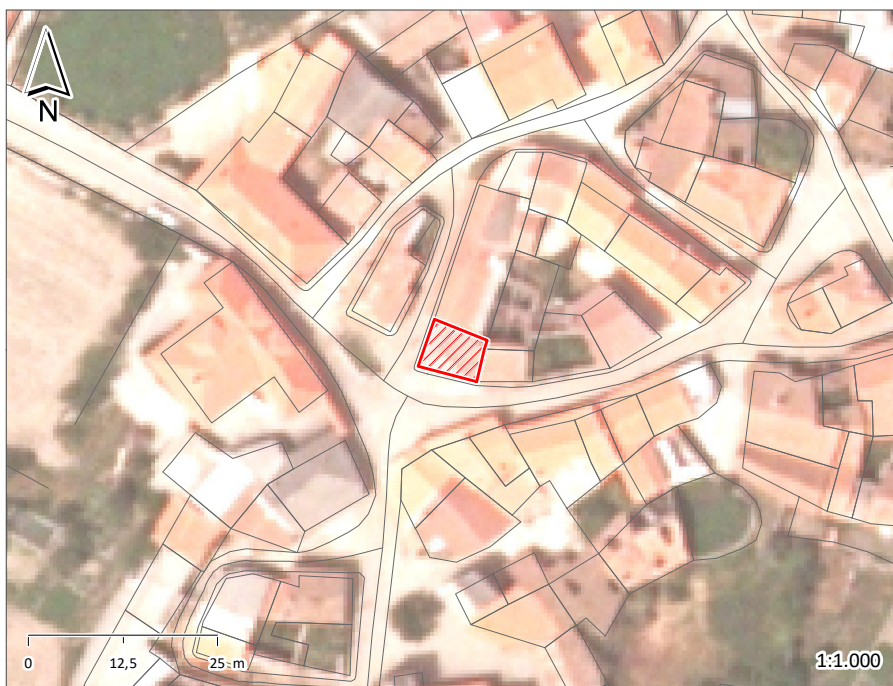
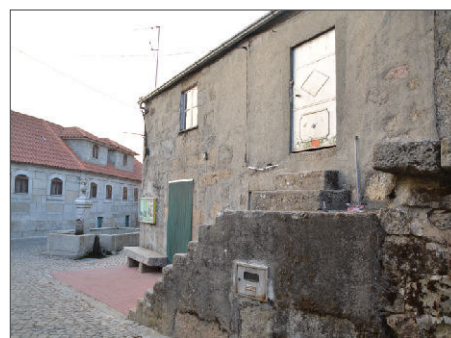
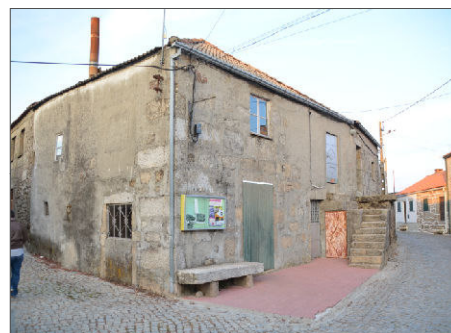
IDENTIFICAÇÃO DO LOCAL: Largo do Cruzeiro	Nº POLÍCIA:	EDIFÍCIO Nº: 85
--------------------------------------------------	--------------------	------------------------

ÉPOCA DE CONSTRUÇÃO	1951-1990	ESTADO DE CONSERVAÇÃO	BOM
VALOR ARQUITETÓNICO	SEM QUALIDADE	TIPOLOGIA DO EDIFICADO	AGRUPADO
Nº PISOS (acima da cota de soleira)	2 PISOS	Nº PISOS (abaixo da cota de soleira)	0 PISOS
ÁREAS DE IMPLANTAÇÃO (Valor aproximado)	47 m2	ÁREAS DE CONSTRUÇÃO (Valor aproximado)	94 m2

CONSTRUÇÃO		MATERIAL		TIPO	COR	
ESTRUTURA		GRANITO		ALVENARIA		
REVESTIMENTO FACHADA		GRANITO	REBOCO	FACE À VISTA	NATURAL	POR PINTAR
VÃOS EXTERIORES	PORTAS	FERRO		CHAPA	CINZA	
	JANELAS	MADEIRA		PINTADO	BRANCO	
	VARANDAS	ALVENARIA				
COBERTURA		TELHA CERÂMICA		4 ÁGUAS	NATURAL	
ALTERAÇÕES						
ELEMENTOS DISSONANTES

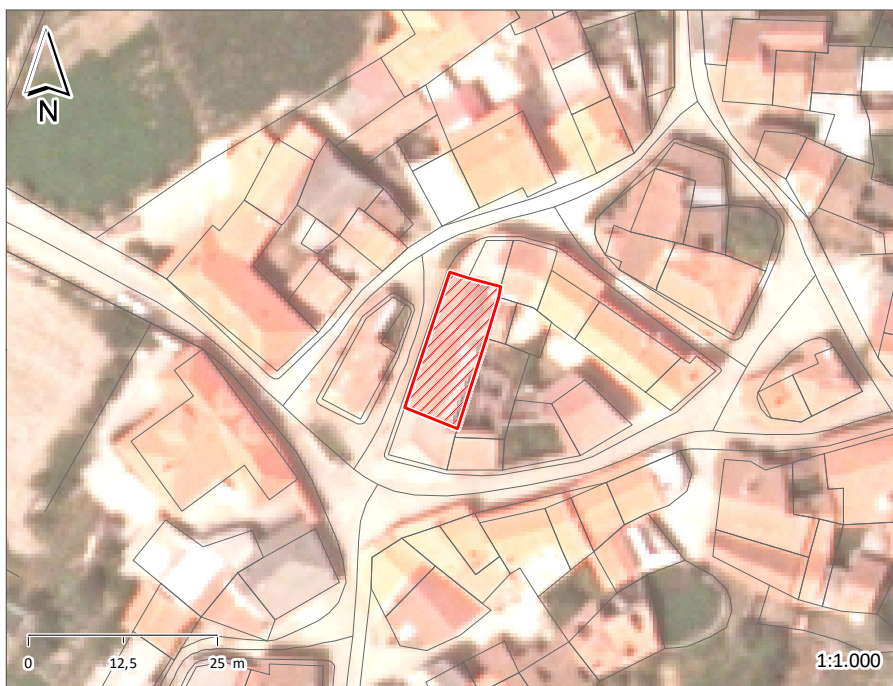
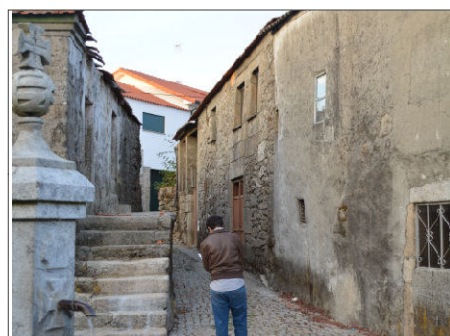
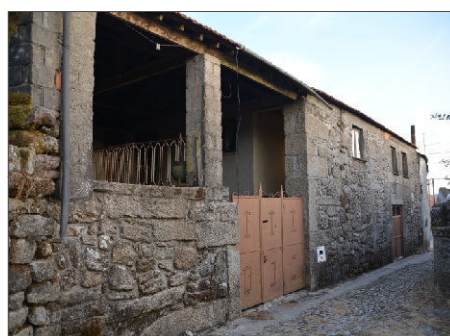
IDENTIFICAÇÃO DO LOCAL:	Nº POLÍCIA:	EDIFÍCIO Nº: 86
-------------------------	-------------	-----------------

ÉPOCA DE CONSTRUÇÃO	1951-1990	ESTADO DE CONSERVAÇÃO	BOM
VALOR ARQUITETÓNICO	SEM QUALIDADE	TIPOLOGIA DO EDIFICADO	AGRUPADO
Nº PISOS (acima da cota de soleira)	2 PISOS	Nº PISOS (abaixo da cota de soleira)	0 PISOS
ÁREAS DE IMPLANTAÇÃO (Valor aproximado)	142 m2	ÁREAS DE CONSTRUÇÃO (Valor aproximado)	284 m2

CONSTRUÇÃO	MATERIAL	TIPO	COR
ESTRUTURA	GRANITO	ALVENARIA	
REVESTIMENTO FACHADA	GRANITO	FACE À VISTA	NATURAL
VÃOS EXTERIORES	PORTAS	FERRO	VERMELHO
	JANELAS	MADEIRA	VERMELHO
	VARANDAS	FERRO	BRANCO
COBERTURA	TELHA DE BETÃO	3 ÁGUAS	NATURAL
ALTERAÇÕES			
ELEMENTOS DISSONANTES

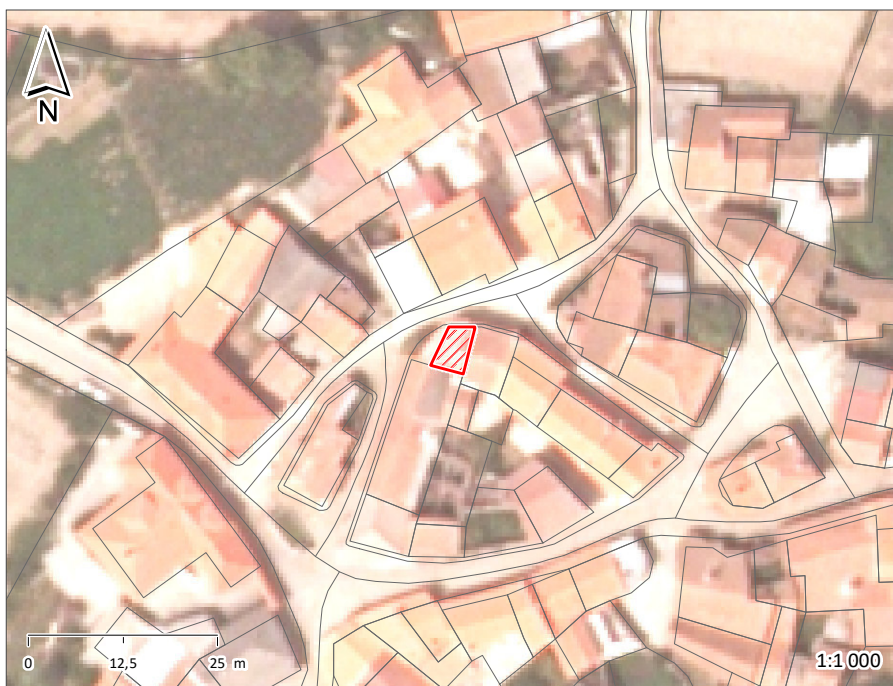
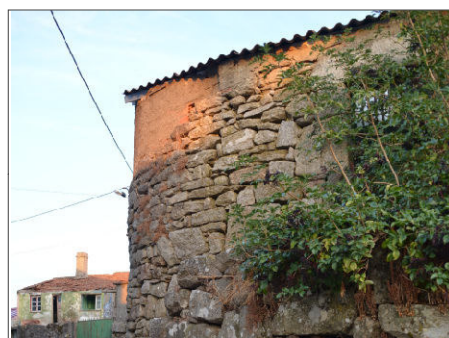
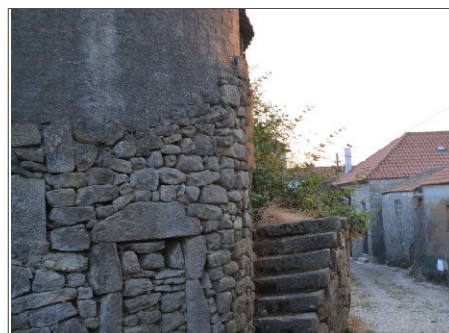
IDENTIFICAÇÃO DO LOCAL: Rua do Soalheiro	Nº POLÍCIA:	EDIFÍCIO Nº: 87
-------------------------------------------------	--------------------	------------------------

ÉPOCA DE CONSTRUÇÃO	1900-1950	ESTADO DE CONSERVAÇÃO	MÉDIO
VALOR ARQUITETÓNICO	SEM QUALIDADE	TIPOLOGIA DO EDIFICADO	AGRUPADO
Nº PISOS (acima da cota de soleira)	2 PISOS	Nº PISOS (abaixo da cota de soleira)	0 PISOS
ÁREAS DE IMPLANTAÇÃO (Valor aproximado)	23 m ²	ÁREAS DE CONSTRUÇÃO (Valor aproximado)	46 m ²

CONSTRUÇÃO	MATERIAL	TIPO	COR
ESTRUTURA	GRANITO	ALVENARIA	
REVESTIMENTO FACHADA	GRANITO	FACE À VISTA	NATURAL
VÃOS EXTERIORES	PORTAS		
	JANELAS		
	VARANDAS	ALVENARIA	
COBERTURA	TELHA DE BETÃO	2 ÁGUAS	PRETO
ALTERAÇÕES			
ELEMENTOS DISSONANTES

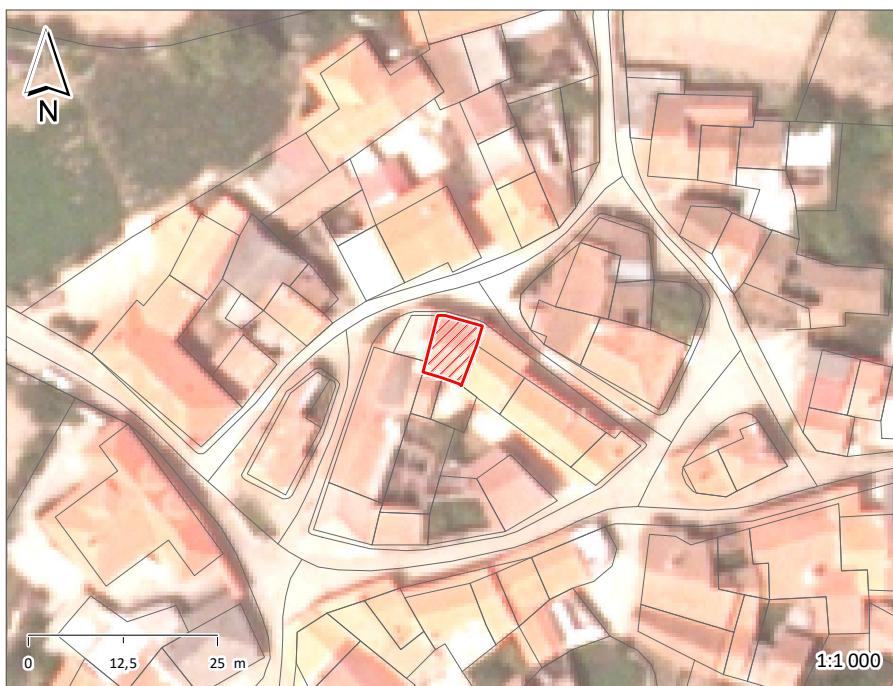
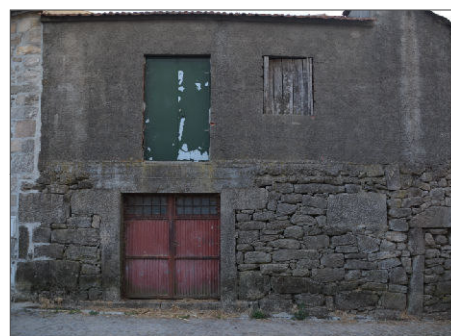
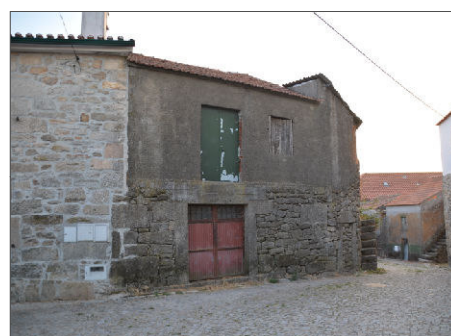
IDENTIFICAÇÃO DO LOCAL:	Rua do Soalheiro	Nº POLÍCIA:	EDIFÍCIO Nº:	88
-------------------------	------------------	-------------	--------------	----

ÉPOCA DE CONSTRUÇÃO	1951-1990	ESTADO DE CONSERVAÇÃO	MÉDIO
VALOR ARQUITETÓNICO	SEM QUALIDADE	TIPOLOGIA DO EDIFICADO	AGRUPADO
Nº PISOS (acima da cota de soleira)	2 PISOS	Nº PISOS (abaixo da cota de soleira)	0 PISOS
ÁREAS DE IMPLANTAÇÃO (Valor aproximado)	47 m2	ÁREAS DE CONSTRUÇÃO (Valor aproximado)	94 m2

CONSTRUÇÃO	MATERIAL	TIPO	COR
ESTRUTURA	GRANITO	ALVENARIA	
REVESTIMENTO FACHADA	GRANITO	FACE À VISTA	NATURAL
VÃOS EXTERIORES	PORTAS	FERRO	VERMELHO
	JANELAS		
	VARANDAS		
COBERTURA	TELHA CERÂMICA	2 ÁGUAS	PRETO
ALTERAÇÕES			
ELEMENTOS DISSONANTES

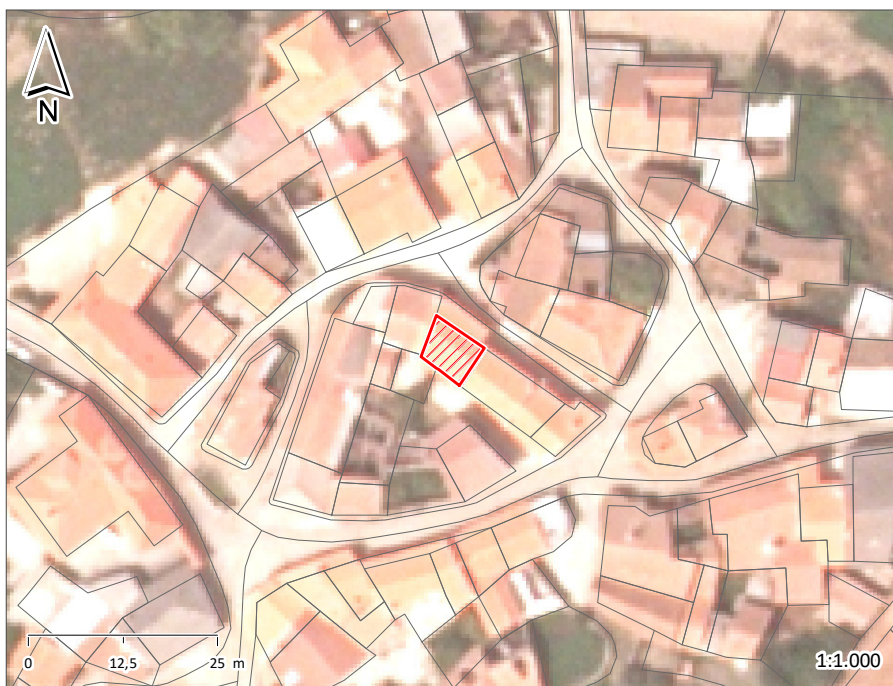
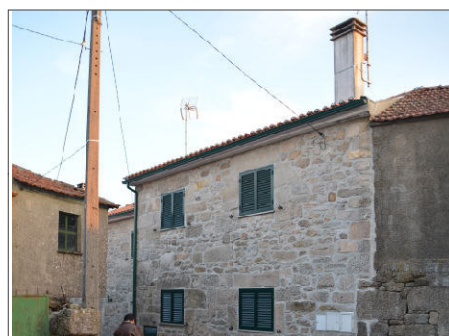
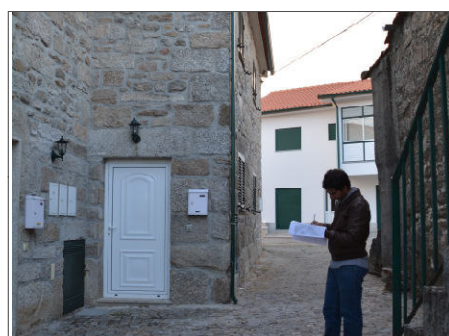
IDENTIFICAÇÃO DO LOCAL:	Nº POLÍCIA:	EDIFÍCIO Nº: 89
-------------------------	-------------	-----------------

ÉPOCA DE CONSTRUÇÃO	1951-1990	ESTADO DE CONSERVAÇÃO	EXCELENTE
VALOR ARQUITETÓNICO	SEM QUALIDADE	TIPOLOGIA DO EDIFICADO	AGRUPADO
Nº PISOS (acima da cota de soleira)	2 PISOS	Nº PISOS (abaixo da cota de soleira)	0 PISOS
ÁREAS DE IMPLANTAÇÃO (Valor aproximado)	40 m ²	ÁREAS DE CONSTRUÇÃO (Valor aproximado)	80 m ²

CONSTRUÇÃO	MATERIAL	TIPO	COR
ESTRUTURA	GRANITO	ALVENARIA	
REVESTIMENTO FACHADA	GRANITO	FACE À VISTA	NATURAL
VÃOS EXTERIORES	PORTAS	PVC	LACADO
	JANELAS	PVC	LACADO
	VARANDAS		
COBERTURA	TELHA CERÂMICA	2 ÁGUAS	NATURAL
ALTERAÇÕES			
ELEMENTOS DISSONANTES

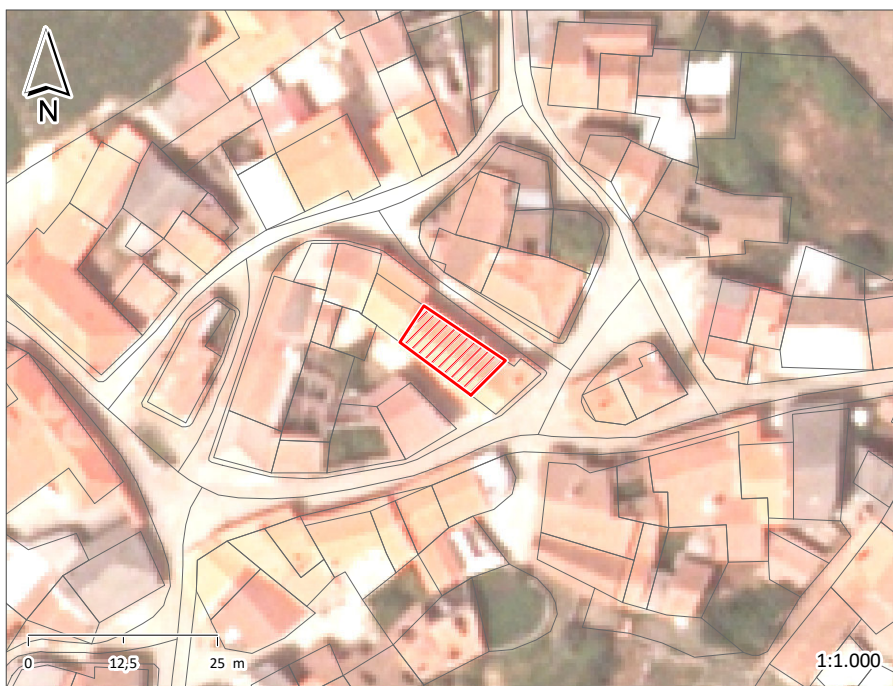
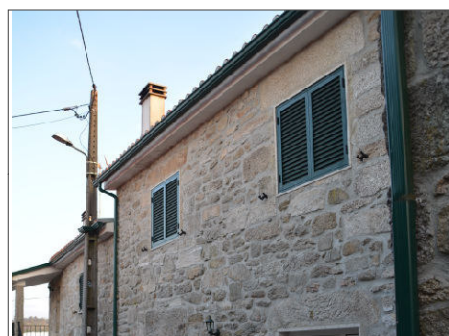
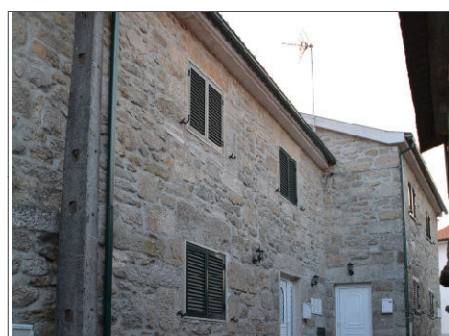
IDENTIFICAÇÃO DO LOCAL:		Nº POLÍCIA:		EDIFÍCIO Nº:	90
--------------------------------	--	--------------------	--	---------------------	-----------

ÉPOCA DE CONSTRUÇÃO	1951-1990	ESTADO DE CONSERVAÇÃO	EXCELENTE
VALOR ARQUITETÓNICO	SEM QUALIDADE	TIPOLOGIA DO EDIFICADO	AGRUPADO
Nº PISOS (acima da cota de soleira)	2 PISOS	Nº PISOS (abaixo da cota de soleira)	0 PISOS
ÁREAS DE IMPLANTAÇÃO (Valor aproximado)	76 m2	ÁREAS DE CONSTRUÇÃO (Valor aproximado)	152 m2

CONSTRUÇÃO		MATERIAL	TIPO	COR
ESTRUTURA		GRANITO	ALVENARIA	
REVESTIMENTO FACHADA		GRANITO	FACE À VISTA	NATURAL
VÃOS EXTERIORES	PORTAS	PVC	LACADO	BRANCO
	JANELAS	PVC	LACADO	VERDE
	VARANDAS			
COBERTURA		TELHA CERÂMICA	2 ÁGUAS	NATURAL
ALTERAÇÕES				
ELEMENTOS DISSONANTES

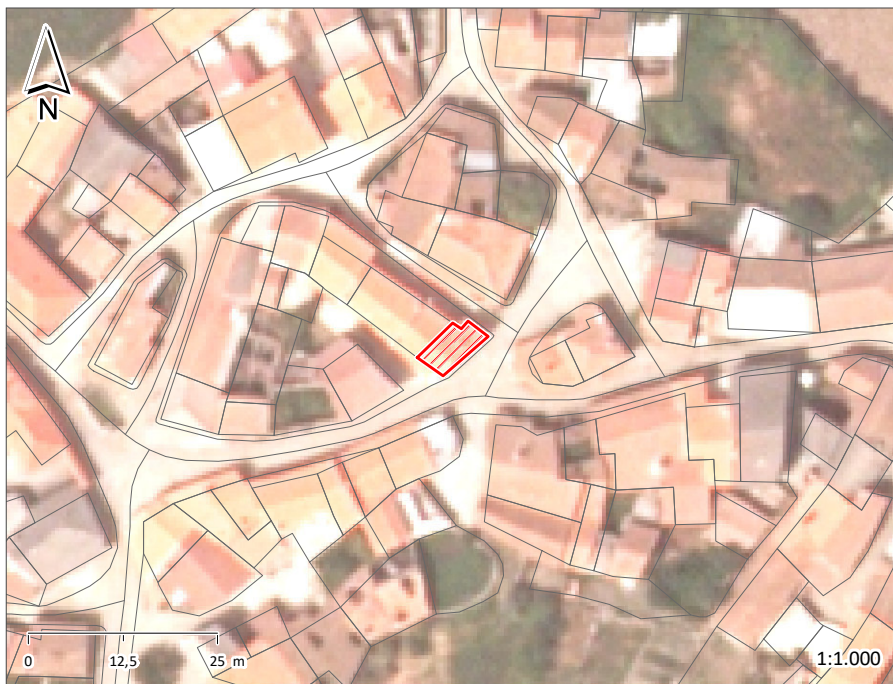
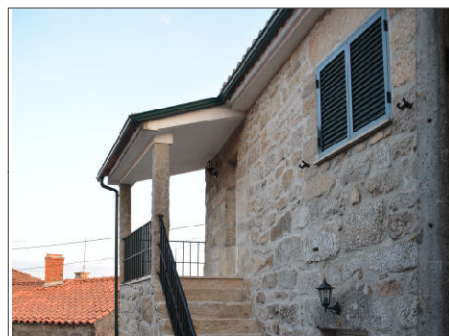
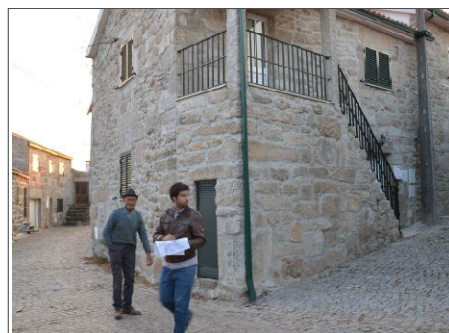
IDENTIFICAÇÃO DO LOCAL: Rua da Estronca	Nº POLÍCIA:	EDIFÍCIO Nº: 91
------------------------------------------------	--------------------	------------------------

ÉPOCA DE CONSTRUÇÃO	1951-1990	ESTADO DE CONSERVAÇÃO	EXCELENTE
VALOR ARQUITETÓNICO	SEM QUALIDADE	TIPOLOGIA DO EDIFICADO	AGRUPADO
Nº PISOS (acima da cota de soleira)	2 PISOS	Nº PISOS (abaixo da cota de soleira)	0 PISOS
ÁREAS DE IMPLANTAÇÃO (Valor aproximado)	32 m2	ÁREAS DE CONSTRUÇÃO (Valor aproximado)	64 m2

CONSTRUÇÃO		MATERIAL	TIPO	COR
ESTRUTURA		GRANITO	ALVENARIA	
REVESTIMENTO FACHADA		GRANITO	FACE À VISTA	NATURAL
VÃOS EXTERIORES	PORTAS	PVC	LACADO	BRANCO
	JANELAS	PVC	LACADO	VERDE
	VARANDAS			
COBERTURA		TELHA CERÂMICA	2 ÁGUAS	NATURAL
ALTERAÇÕES				
ELEMENTOS DISSONANTES

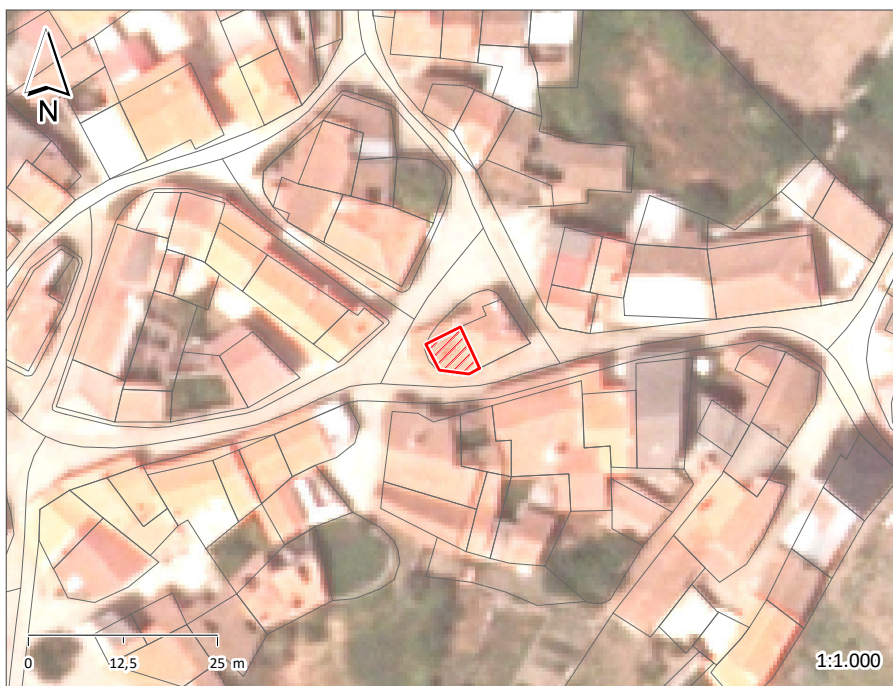
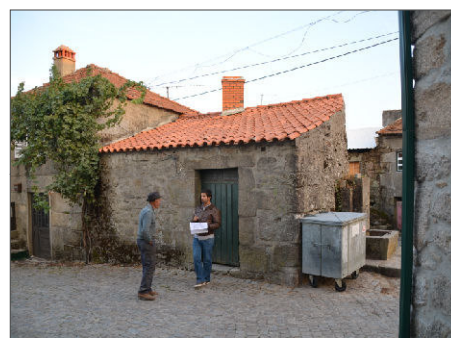
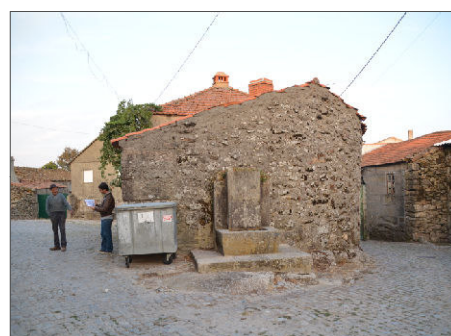
IDENTIFICAÇÃO DO LOCAL: Rua da Estronca	Nº POLÍCIA:	EDIFÍCIO Nº: 92
------------------------------------------------	--------------------	------------------------

ÉPOCA DE CONSTRUÇÃO	1900-1950	ESTADO DE CONSERVAÇÃO	
VALOR ARQUITETÓNICO	SEM QUALIDADE	TIPOLOGIA DO EDIFICADO	AGRUPADO
Nº PISOS (acima da cota de soleira)	1 PISO	Nº PISOS (abaixo da cota de soleira)	0 PISOS
ÁREAS DE IMPLANTAÇÃO (Valor aproximado)	27 m2	ÁREAS DE CONSTRUÇÃO (Valor aproximado)	27 m2

CONSTRUÇÃO		MATERIAL	TIPO	COR
ESTRUTURA		GRANITO	ALVENARIA	
REVESTIMENTO FACHADA		GRANITO	FACE À VISTA	NATURAL
VÃOS EXTERIORES	PORTAS	FERRO	CHAPA	VERDE
	JANELAS			
	VARANDAS			
COBERTURA		TELHA CERÂMICA	2 ÁGUAS	NATURAL
ALTERAÇÕES				
ELEMENTOS DISSONANTES

OBSERVAÇÕES
Anexo Fonte na lateral.

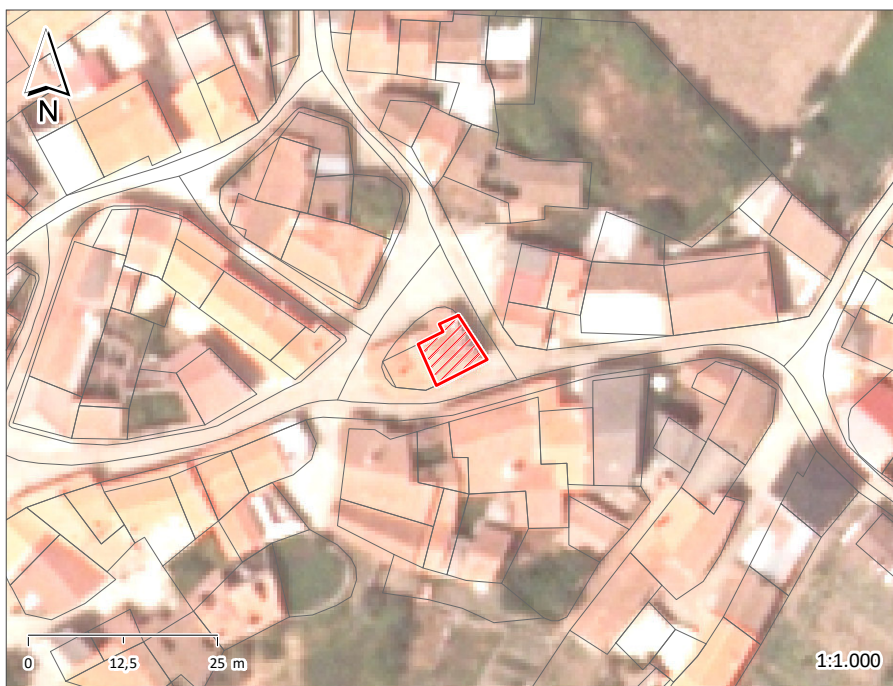
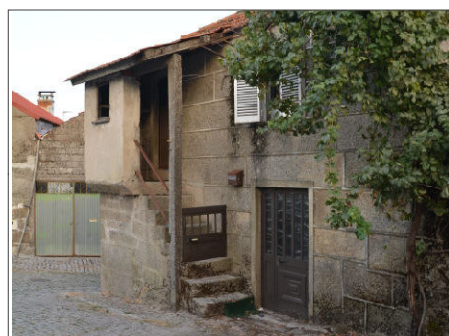
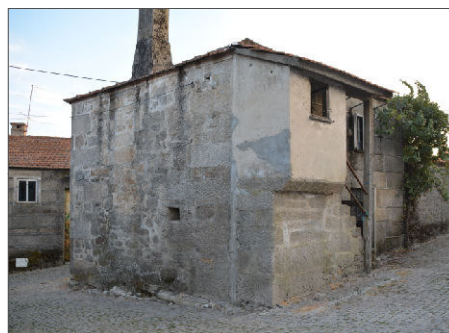
IDENTIFICAÇÃO DO LOCAL:	Rua da Estronca	Nº POLÍCIA:	EDIFÍCIO Nº: 93
	Rua das Chousas

ÉPOCA DE CONSTRUÇÃO	1951-1990	ESTADO DE CONSERVAÇÃO	MÉDIO
VALOR ARQUITETÓNICO	SEM QUALIDADE	TIPOLOGIA DO EDIFICADO	AGRUPADO
Nº PISOS (acima da cota de soleira)	2 PISOS	Nº PISOS (abaixo da cota de soleira)	0 PISOS
ÁREAS DE IMPLANTAÇÃO (Valor aproximado)	45 m2	ÁREAS DE CONSTRUÇÃO (Valor aproximado)	90 m2

CONSTRUÇÃO		MATERIAL		TIPO		COR	
ESTRUTURA		GRANITO		ALVENARIA			
REVESTIMENTO FACHADA		GRANITO	REBOCO	FACE À VISTA	PINTADO	NATURAL	BRANCO
VÃOS EXTERIORES	PORTAS	FERRO		CHAPA		CASTANHO	
	JANELAS	PVC		LACADO		BRANCO	
	VARANDAS	FERRO		PINTADO		VERMELHO	
COBERTURA		TELHA CERÂMICA		4 ÁGUAS		NATURAL	
ALTERAÇÕES							
ELEMENTOS DISSONANTES

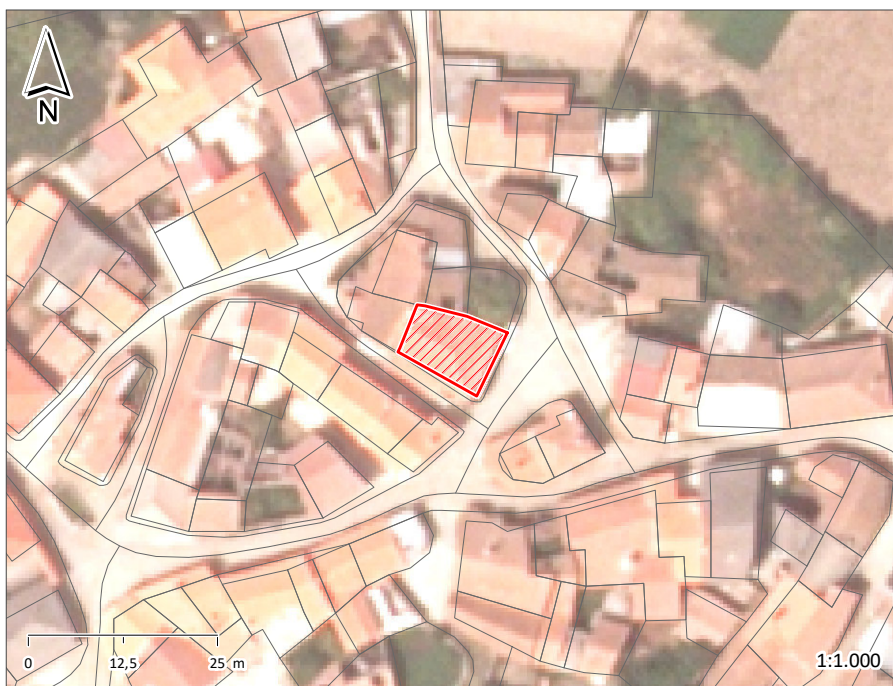
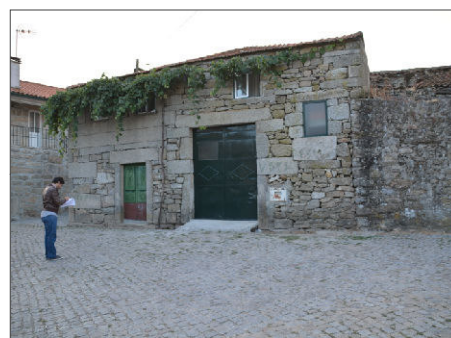
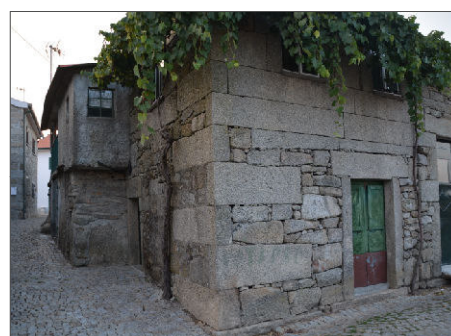
IDENTIFICAÇÃO DO LOCAL:	Nº POLÍCIA:	EDIFÍCIO Nº: 94
-------------------------	-------------	------------------------

ÉPOCA DE CONSTRUÇÃO	1900-1950	ESTADO DE CONSERVAÇÃO	BOM
VALOR ARQUITETÓNICO	SEM QUALIDADE	TIPOLOGIA DO EDIFICADO	AGRUPADO
Nº PISOS (acima da cota de soleira)	2 PISOS	Nº PISOS (abaixo da cota de soleira)	0 PISOS
ÁREAS DE IMPLANTAÇÃO (Valor aproximado)	102 m ²	ÁREAS DE CONSTRUÇÃO (Valor aproximado)	204 m ²

CONSTRUÇÃO	MATERIAL	TIPO	COR	
ESTRUTURA	GRANITO	ALVENARIA		
REVESTIMENTO FACHADA	GRANITO	FACE À VISTA	NATURAL	
VÃOS EXTERIORES	PORTAS	FERRO	VERDE	
	JANELAS	PVC	BRANCO	VERDE
	VARANDAS			
COBERTURA	TELHA CERÂMICA	3 ÁGUAS	NATURAL	
ALTERAÇÕES				
ELEMENTOS DISSONANTES

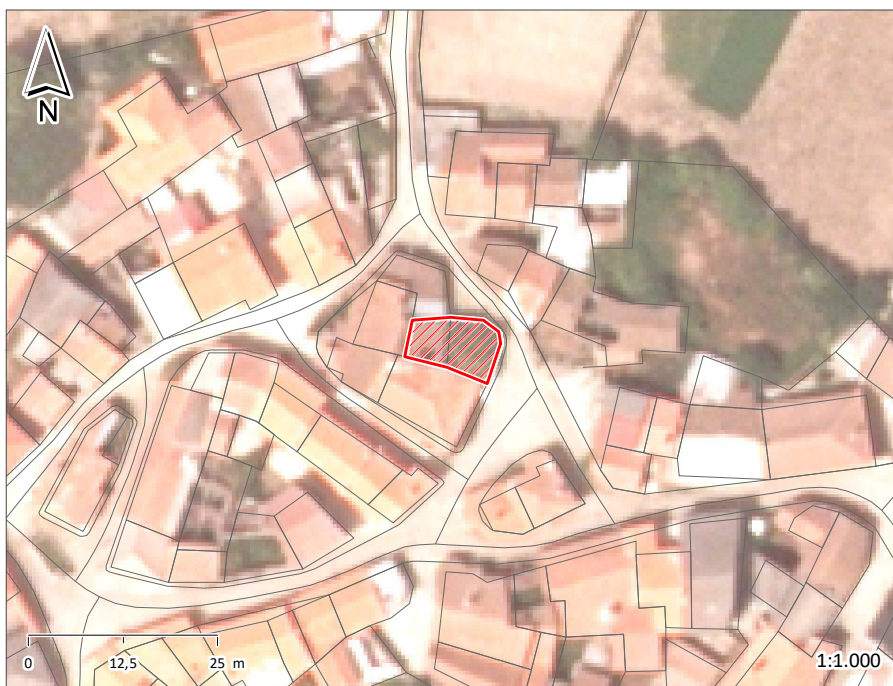
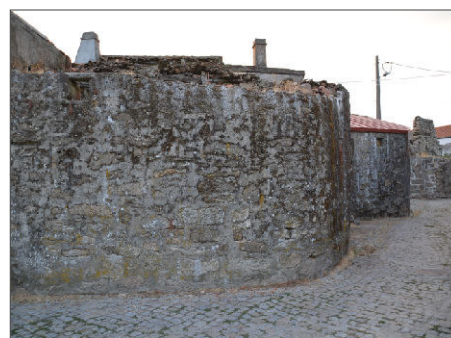
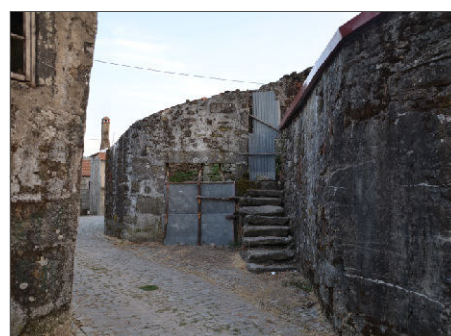
IDENTIFICAÇÃO DO LOCAL: Rua das Chousas	Nº POLÍCIA:	EDIFÍCIO Nº: 95
------------------------------------------------	--------------------	------------------------

ÉPOCA DE CONSTRUÇÃO	1900-1950	ESTADO DE CONSERVAÇÃO	PÉSSIMO
VALOR ARQUITETÓNICO	SEM QUALIDADE	TIPOLOGIA DO EDIFICADO	AGRUPADO
Nº PISOS (acima da cota de soleira)	2 PISOS	Nº PISOS (abaixo da cota de soleira)	0 PISOS
ÁREAS DE IMPLANTAÇÃO (Valor aproximado)	77 m2	ÁREAS DE CONSTRUÇÃO (Valor aproximado)	154 m2

CONSTRUÇÃO	MATERIAL	TIPO	COR
ESTRUTURA	GRANITO	ALVENARIA	
REVESTIMENTO FACHADA	GRANITO	FACE À VISTA	NATURAL
VÃOS EXTERIORES	PORTAS		
	JANELAS		
	VARANDAS	ALVENARIA	
COBERTURA			
ALTERAÇÕES			
ELEMENTOS DISSONANTES

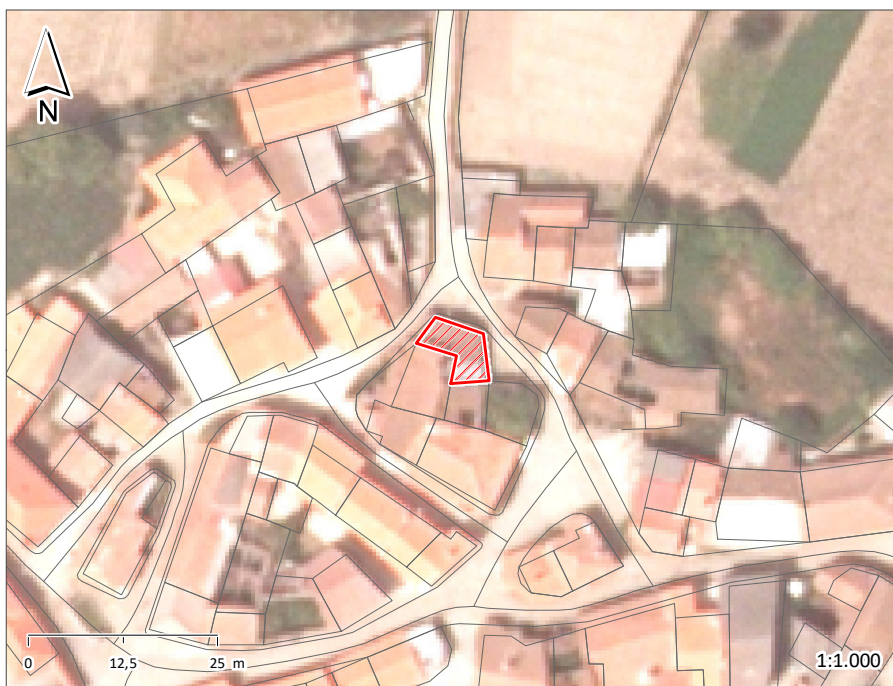
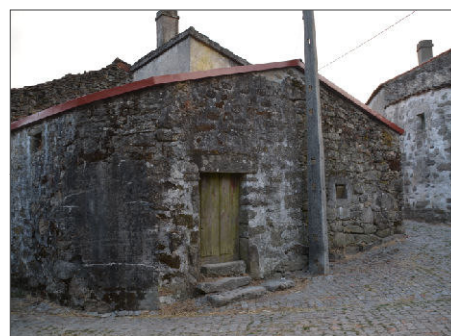
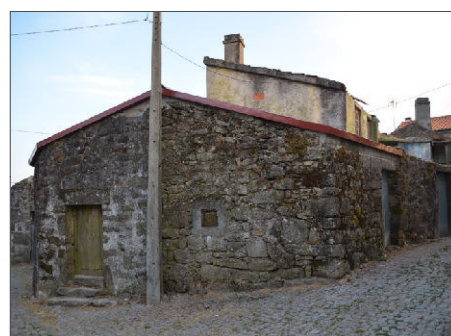
IDENTIFICAÇÃO DO LOCAL: Rua das Chousas	Nº POLÍCIA:	EDIFÍCIO Nº: 96
------------------------------------------------	--------------------	------------------------

ÉPOCA DE CONSTRUÇÃO	1900-1950	ESTADO DE CONSERVAÇÃO	MÉDIO
VALOR ARQUITETÓNICO	SEM QUALIDADE	TIPOLOGIA DO EDIFICADO	AGRUPADO
Nº PISOS (acima da cota de soleira)	1 PISO	Nº PISOS (abaixo da cota de soleira)	0 PISOS
ÁREAS DE IMPLANTAÇÃO (Valor aproximado)	46 m2	ÁREAS DE CONSTRUÇÃO (Valor aproximado)	46 m2

CONSTRUÇÃO	MATERIAL	TIPO	COR
ESTRUTURA	GRANITO	ALVENARIA	
REVESTIMENTO FACHADA	GRANITO	FACE À VISTA	NATURAL
VÃOS EXTERIORES	PORTAS	MADEIRA	NATURAL
	JANELAS		
	VARANDAS		
COBERTURA	CHAPA	2 ÁGUAS	VERMELHO
ALTERAÇÕES			
ELEMENTOS DISSONANTES

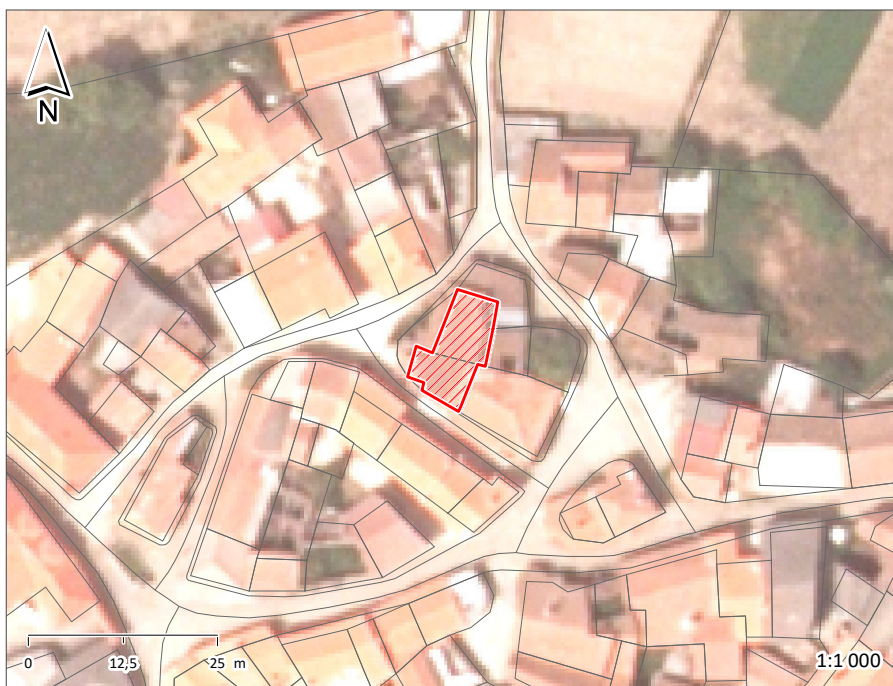
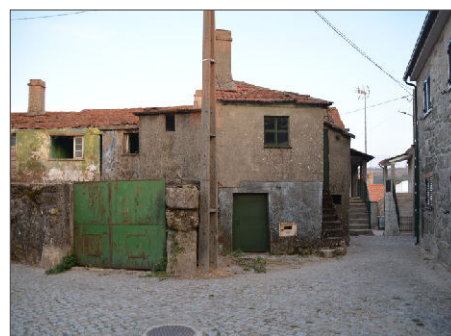
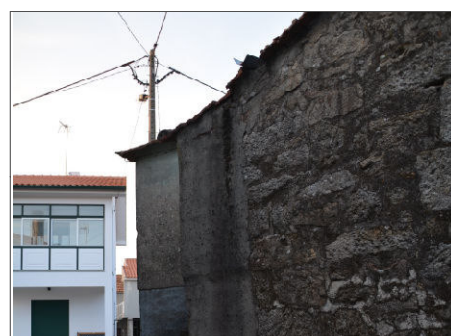
IDENTIFICAÇÃO DO LOCAL:	Rua do Soalheiro	Nº POLÍCIA:	EDIFÍCIO Nº: 97
--------------------------------	------------------	--------------------	------------------------

ÉPOCA DE CONSTRUÇÃO	1951-1990	ESTADO DE CONSERVAÇÃO	MAU
VALOR ARQUITETÓNICO	SEM QUALIDADE	TIPOLOGIA DO EDIFICADO	AGRUPADO
Nº PISOS (acima da cota de soleira)	2 PISOS	Nº PISOS (abaixo da cota de soleira)	0 PISOS

CONSTRUÇÃO		MATERIAL		TIPO		COR	
ESTRUTURA		GRANITO		ALVENARIA			
REVESTIMENTO FACHADA		REBOCO		PINTADO		AZUL AMARELO	
VÃOS EXTERIORES	PORTAS	FERRO	MADEIRA	CHAPA	PINTADO	VERDE	VERMELHO
	JANELAS	MADEIRA		PINTADO		VERDE	BRANCO
	VARANDAS	ALVENARIA					
COBERTURA		TELHA CERÂMICA		2 ÁGUAS		NATURAL	
ALTERAÇÕES							
ELEMENTOS DISSONANTES

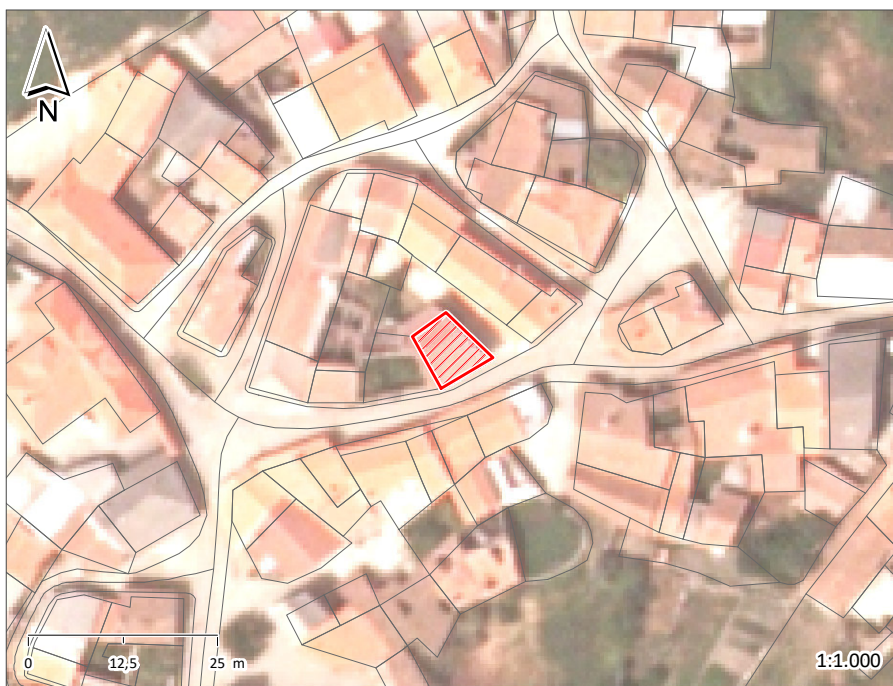
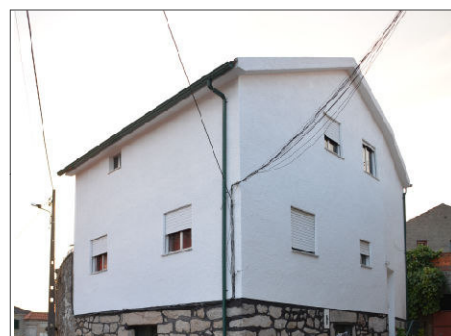
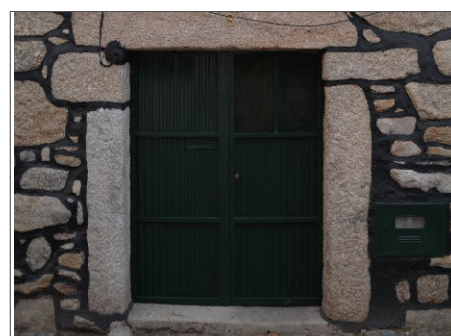
IDENTIFICAÇÃO DO LOCAL:	Rua da Estronca	Nº POLÍCIA:	8	EDIFÍCIO Nº:	98
--------------------------------	-----------------	--------------------	---	---------------------	----

ÉPOCA DE CONSTRUÇÃO	1951-1990	ESTADO DE CONSERVAÇÃO	EXCELENTE
VALOR ARQUITETÓNICO	SEM QUALIDADE	TIPOLOGIA DO EDIFICADO	AGRUPADO
Nº PISOS (acima da cota de soleira)	3 PISOS	Nº PISOS (abaixo da cota de soleira)	0 PISOS
ÁREAS DE IMPLANTAÇÃO (Valor aproximado)	55 m2	ÁREAS DE CONSTRUÇÃO (Valor aproximado)	165 m2

CONSTRUÇÃO		MATERIAL		TIPO		COR	
ESTRUTURA		GRANITO	BETÃO ARMADO	ALVENARIA			
REVESTIMENTO FACHADA		GRANITO	REBOCO	FACE À VISTA	PINTADO	NATURAL	BRANCO
VÃOS EXTERIORES	PORTAS	FERRO		CHAPA		VERDE	
	JANELAS	ALUMÍNIO				NATURAL	
	VARANDAS						
COBERTURA		TELHA CERÂMICA		2 ÁGUAS		NATURAL	
ALTERAÇÕES							
ELEMENTOS DISSONANTES

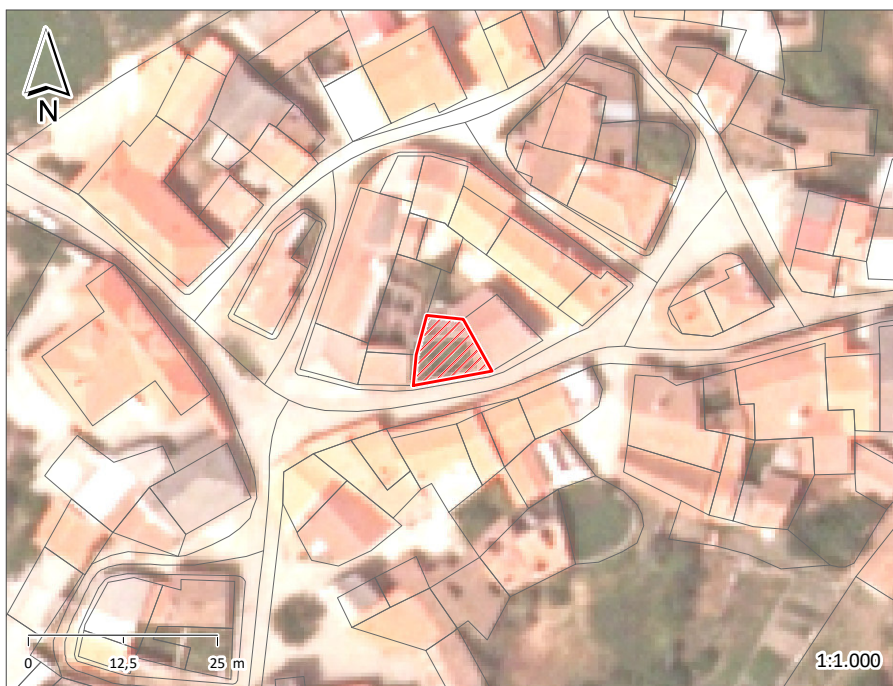
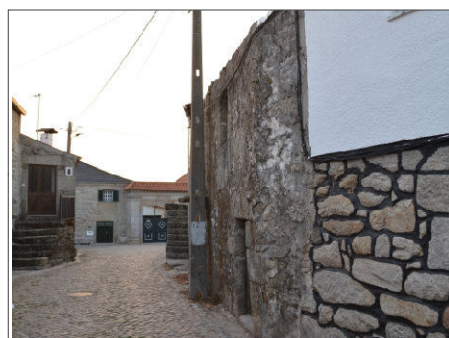
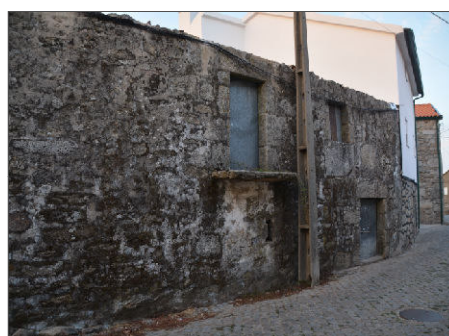
IDENTIFICAÇÃO DO LOCAL:	Rua da Estronca	Nº POLÍCIA:	EDIFÍCIO Nº: 99
--------------------------------	-----------------	--------------------	------------------------

ÉPOCA DE CONSTRUÇÃO	1900-1950	ESTADO DE CONSERVAÇÃO	MAU
VALOR ARQUITETÓNICO	SEM QUALIDADE	TIPOLOGIA DO EDIFICADO	AGRUPADO
Nº PISOS (acima da cota de soleira)	2 PISOS	Nº PISOS (abaixo da cota de soleira)	0 PISOS
ÁREAS DE IMPLANTAÇÃO (Valor aproximado)	64 m ²	ÁREAS DE CONSTRUÇÃO (Valor aproximado)	128 m ²

CONSTRUÇÃO	MATERIAL	TIPO	COR
ESTRUTURA	GRANITO	ALVENARIA	
REVESTIMENTO FACHADA	GRANITO	FACE À VISTA	NATURAL
VÃOS EXTERIORES	PORTAS		
	JANELAS		
	VARANDAS		
COBERTURA			
ALTERAÇÕES			
ELEMENTOS DISSONANTES

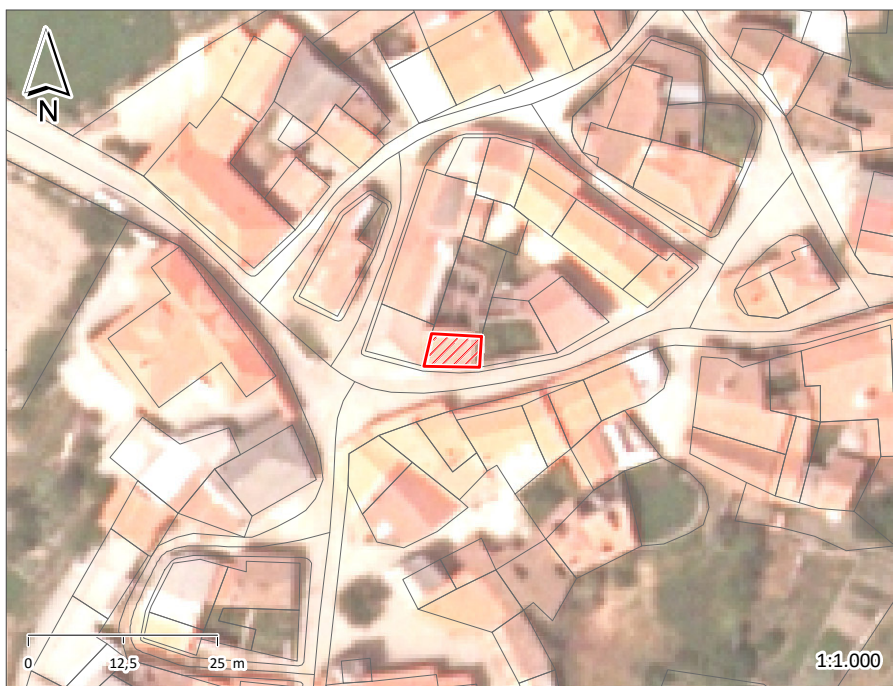
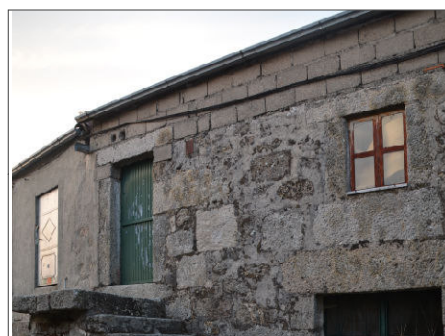
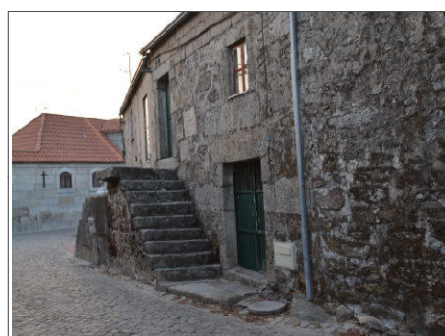
IDENTIFICAÇÃO DO LOCAL:	Rua da Estronca	Nº POLÍCIA:	EDIFÍCIO Nº: 100
--------------------------------	-----------------	--------------------	-------------------------

ÉPOCA DE CONSTRUÇÃO	1900-1950	ESTADO DE CONSERVAÇÃO	MÉDIO
VALOR ARQUITETÓNICO	SEM QUALIDADE	TIPOLOGIA DO EDIFICADO	AGRUPADO
Nº PISOS (acima da cota de soleira)	2 PISOS	Nº PISOS (abaixo da cota de soleira)	0 PISOS
ÁREAS DE IMPLANTAÇÃO (Valor aproximado)	30 m2	ÁREAS DE CONSTRUÇÃO (Valor aproximado)	60 m2

CONSTRUÇÃO		MATERIAL	TIPO	COR	
ESTRUTURA		GRANITO CIMENTO	ALVENARIA		
REVESTIMENTO FACHADA		GRANITO	FACE À VISTA	NATURAL	POR PINTAR
VÃOS EXTERIORES	PORTAS	FERRO	CHAPA	VERDE	
	JANELAS	MADEIRA	PINTADO	VERMELHO	
	VARANDAS	ALVENARIA			
COBERTURA		TELHA	INCLINADA	NATURAL	
ALTERAÇÕES					
ELEMENTOS DISSONANTES

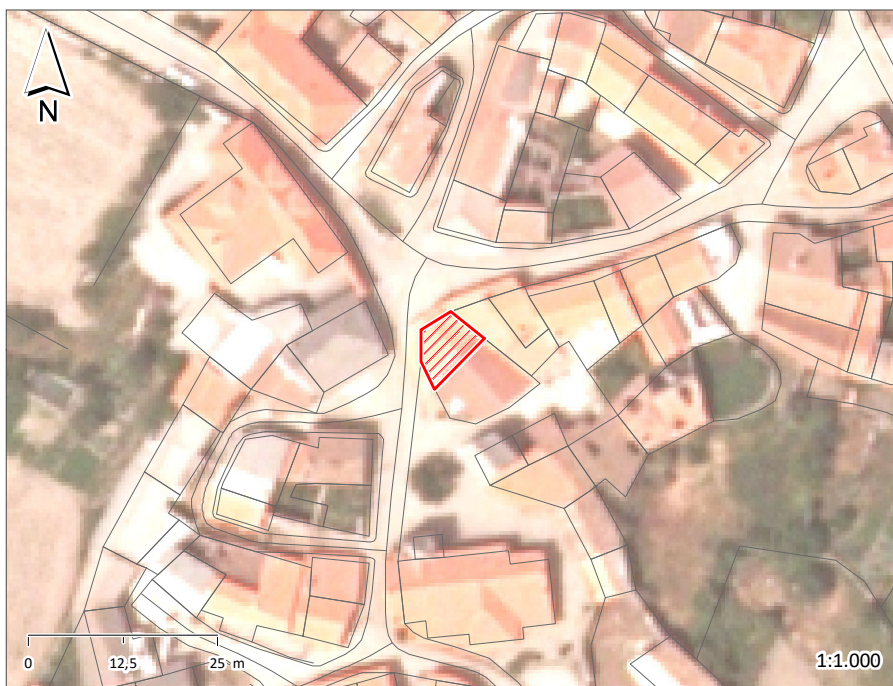
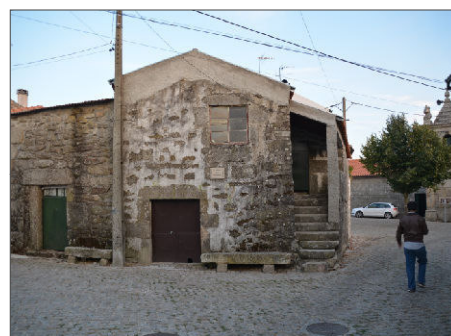
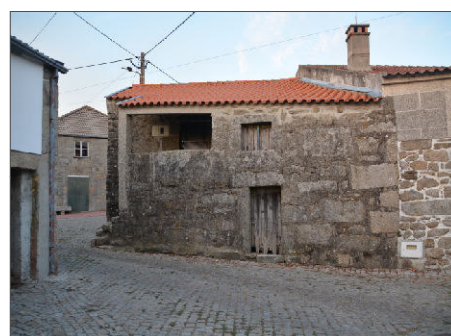
IDENTIFICAÇÃO DO LOCAL: Largo do Cruzeiro	Nº POLÍCIA:	EDIFÍCIO Nº: 101
--------------------------------------------------	--------------------	-------------------------

ÉPOCA DE CONSTRUÇÃO	1900-1950	ESTADO DE CONSERVAÇÃO	BOM
VALOR ARQUITETÓNICO	SEM QUALIDADE	TIPOLOGIA DO EDIFICADO	AGRUPADO
Nº PISOS (acima da cota de soleira)	2 PISOS	Nº PISOS (abaixo da cota de soleira)	0 PISOS
ÁREAS DE IMPLANTAÇÃO (Valor aproximado)	49 m ²	ÁREAS DE CONSTRUÇÃO (Valor aproximado)	98 m ²

CONSTRUÇÃO		MATERIAL	TIPO	COR	
ESTRUTURA		GRANITO	ALVENARIA		
REVESTIMENTO FACHADA		GRANITO	FACE À VISTA	NATURAL	
VÃOS EXTERIORES	PORTAS	FERRO MADEIRA	CHAPA	CASTANHO	NATURAL
	JANELAS	MADEIRA	PINTADO	BRANCO	
	VARANDAS	ALVENARIA			
COBERTURA		TELHA CERÂMICA	2 ÁGUAS	NATURAL	
ALTERAÇÕES					
ELEMENTOS DISSONANTES

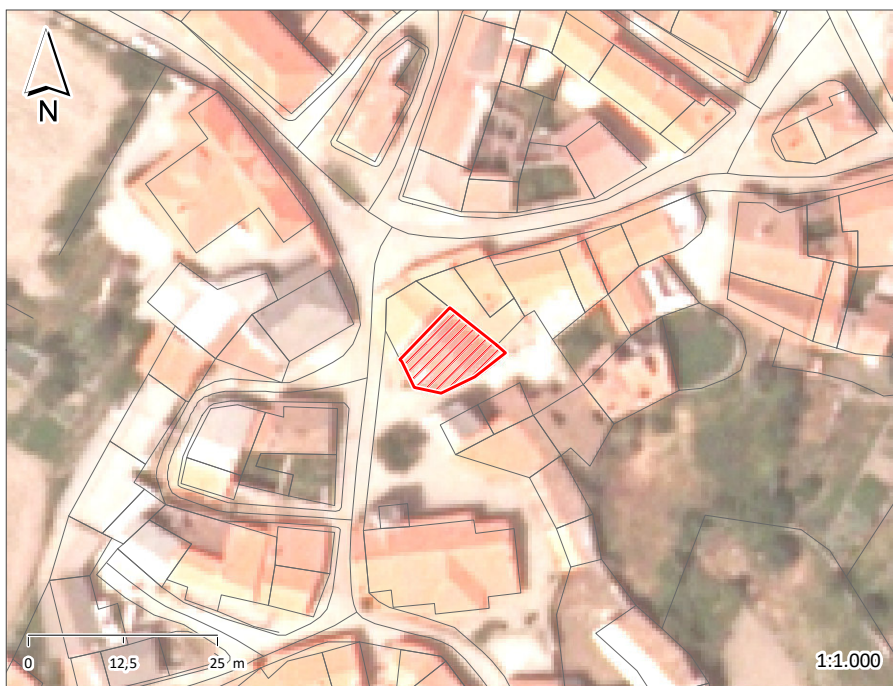
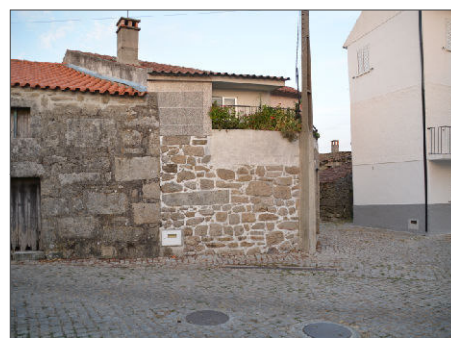
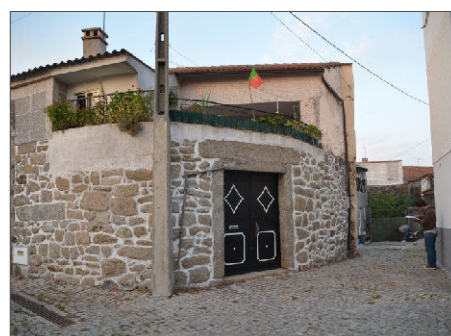
IDENTIFICAÇÃO DO LOCAL:	Nº POLÍCIA: 24	EDIFÍCIO Nº: 102
-------------------------	----------------	------------------

ÉPOCA DE CONSTRUÇÃO	1900-1950	ESTADO DE CONSERVAÇÃO	BOM
VALOR ARQUITETÓNICO	SEM QUALIDADE	TIPOLOGIA DO EDIFICADO	AGRUPADO
Nº PISOS (acima da cota de soleira)	2 PISOS	Nº PISOS (abaixo da cota de soleira)	0 PISOS
ÁREAS DE IMPLANTAÇÃO (Valor aproximado)	87 m2	ÁREAS DE CONSTRUÇÃO (Valor aproximado)	174 m2

CONSTRUÇÃO	MATERIAL	TIPO	COR
ESTRUTURA	GRANITO	ALVENARIA	
REVESTIMENTO FACHADA	GRANITO	FACE À VISTA	NATURAL
VÃOS EXTERIORES	PORTAS	FERRO	PRETO
	JANELAS	ALUMÍNIO	NATURAL
	VARANDAS	FERRO	PRETO
COBERTURA	TELHA CERÂMICA	2 ÁGUAS	NATURAL
ALTERAÇÕES			
ELEMENTOS DISSONANTES

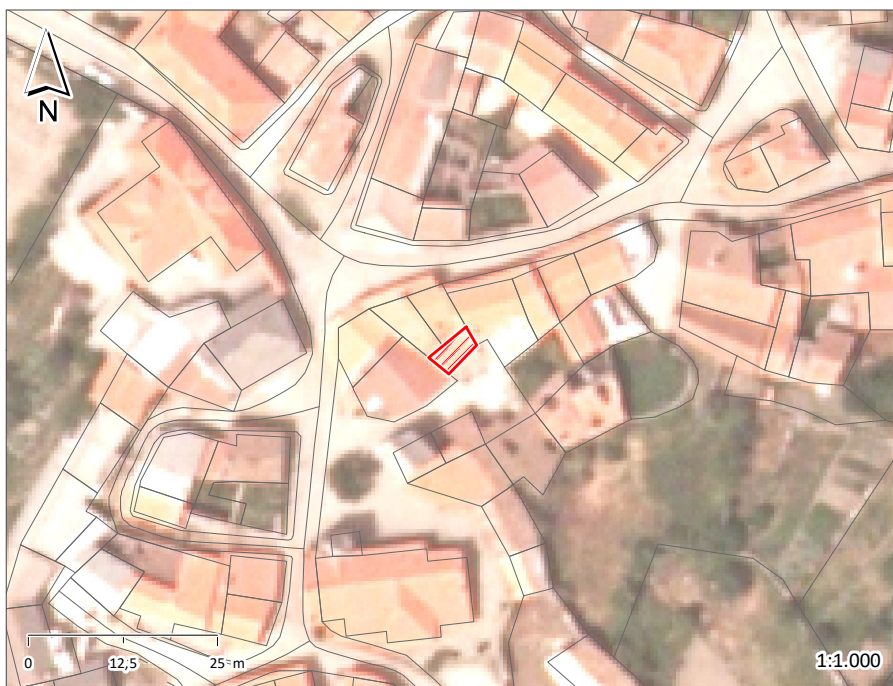
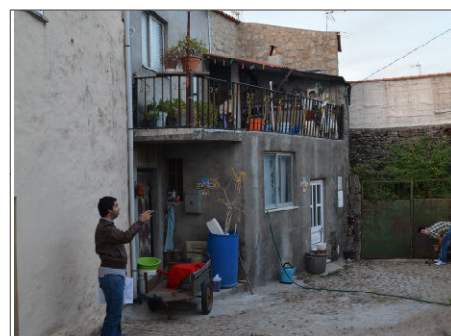
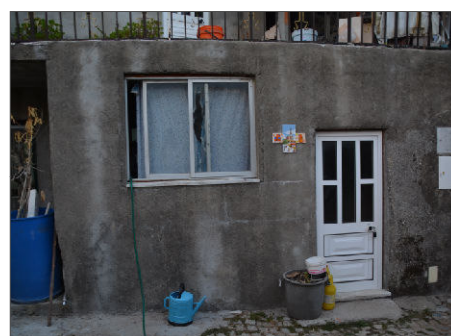
IDENTIFICAÇÃO DO LOCAL:	Nº POLÍCIA:	EDIFÍCIO Nº: 103
-------------------------	-------------	------------------

ÉPOCA DE CONSTRUÇÃO	1951-1990	ESTADO DE CONSERVAÇÃO	BOM
VALOR ARQUITETÓNICO	SEM QUALIDADE	TIPOLOGIA DO EDIFICADO	AGRUPADO
Nº PISOS (acima da cota de soleira)	2 PISOS	Nº PISOS (abaixo da cota de soleira)	0 PISOS
ÁREAS DE IMPLANTAÇÃO (Valor aproximado)	18 m2	ÁREAS DE CONSTRUÇÃO (Valor aproximado)	36 m2

CONSTRUÇÃO	MATERIAL	TIPO	COR
ESTRUTURA	TIJOLO	ALVENARIA	
REVESTIMENTO FACHADA	REBOCO		POR PINTAR
VÃOS EXTERIORES	PORTAS	PVC	LACADO
	JANELAS	ALUMÍNIO	ANODIZADO
	VARANDAS	FERRO	PINTADO
COBERTURA	TELHA CERÂMICA	INCLINADA	NATURAL
ALTERAÇÕES			
ELEMENTOS DISSONANTES
