OPERAÇÃO DE REABILITAÇÃO URBANA DA ARU DE QUINTELA

Programa Estratégico de Reabilitação Urbana

Caderno II – Caracterização do Edificado e do Espaço Público | maio 2017

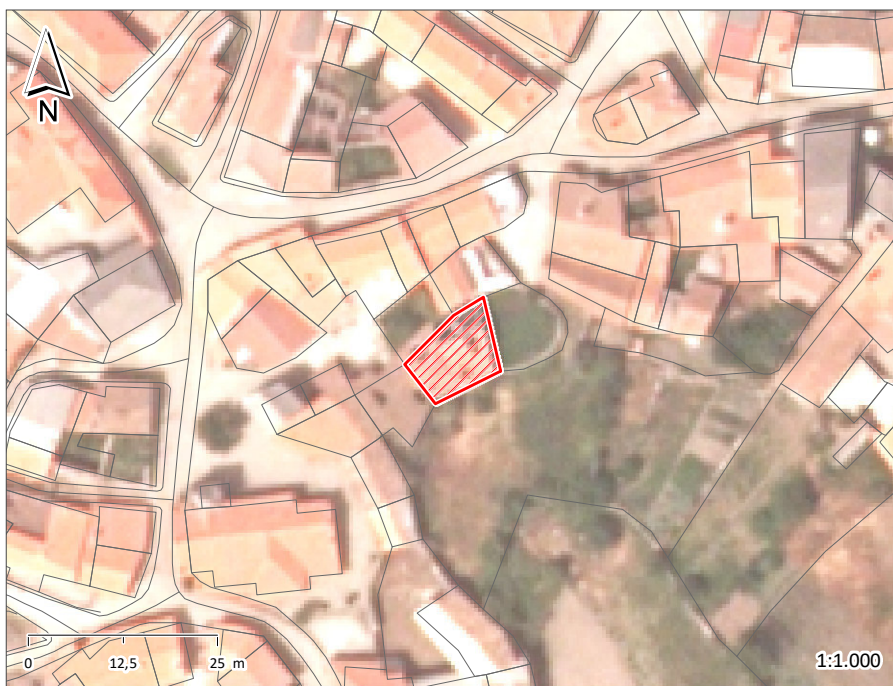
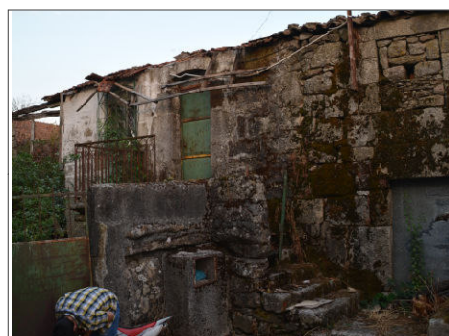
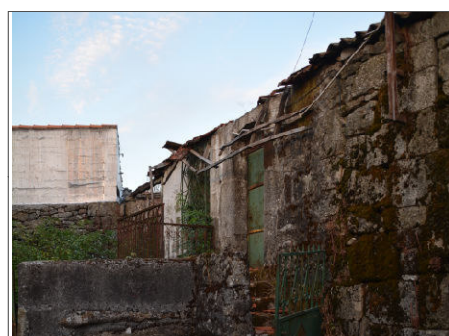
IDENTIFICAÇÃO DO LOCAL:	Nº POLÍCIA:	EDIFÍCIO Nº: 104
--------------------------------	--------------------	-------------------------

ÉPOCA DE CONSTRUÇÃO	1900-1950	ESTADO DE CONSERVAÇÃO	PÉSSIMO
VALOR ARQUITETÓNICO	SEM QUALIDADE	TIPOLOGIA DO EDIFICADO	AGRUPADO
Nº PISOS (acima da cota de soleira)	2 PISOS	Nº PISOS (abaixo da cota de soleira)	0 PISOS
ÁREAS DE IMPLANTAÇÃO (Valor aproximado)	98 m2	ÁREAS DE CONSTRUÇÃO (Valor aproximado)	196 m2

CONSTRUÇÃO	MATERIAL	TIPO	COR
ESTRUTURA	GRANITO	ALVENARIA	
REVESTIMENTO FACHADA	GRANITO	FACE À VISTA	NATURAL
VÃOS EXTERIORES	PORTAS	FERRO	CHAPA
	JANELAS		VERDE
	VARANDAS	ALVENARIA	
COBERTURA	TELHA CERÂMICA	INCLINADA	NATURAL
ALTERAÇÕES			
ELEMENTOS DISSONANTES

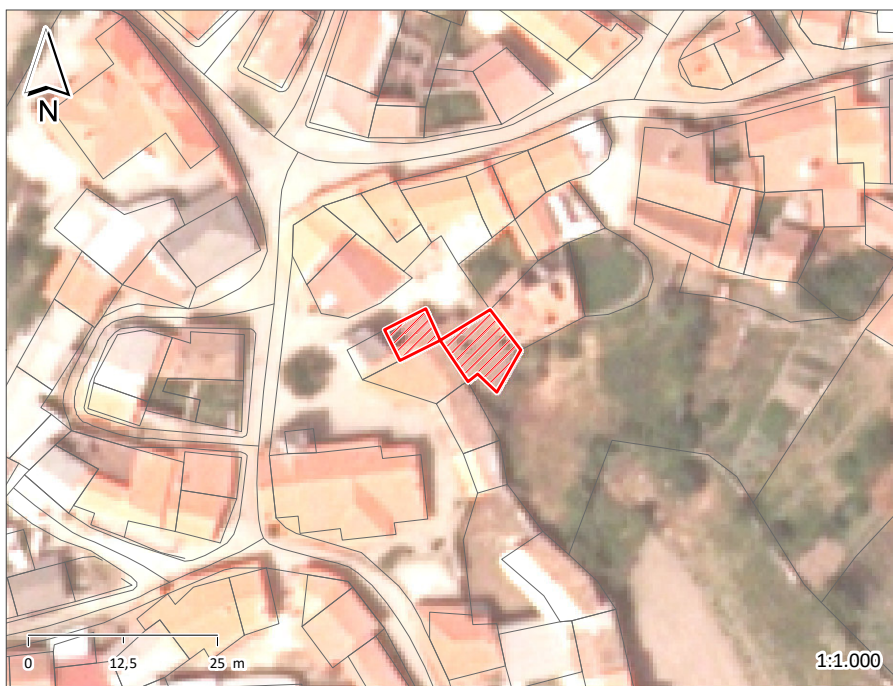
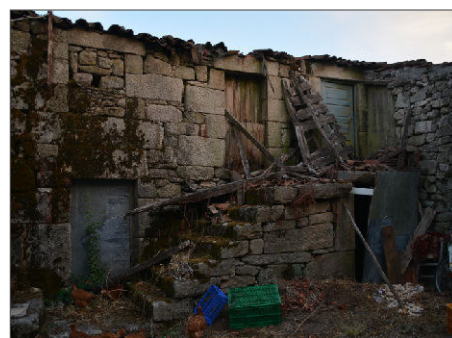
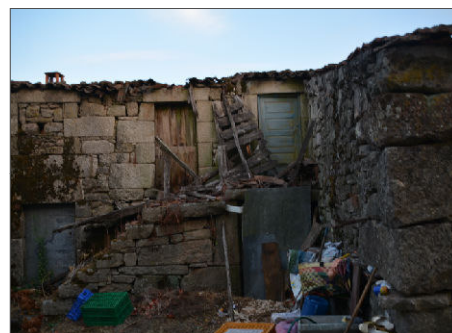
IDENTIFICAÇÃO DO LOCAL:	Nº POLÍCIA:	EDIFÍCIO Nº: 105
-------------------------	-------------	------------------

ÉPOCA DE CONSTRUÇÃO	1900-1950	ESTADO DE CONSERVAÇÃO	PÉSSIMO
VALOR ARQUITETÓNICO	SEM QUALIDADE	TIPOLOGIA DO EDIFICADO	AGRUPADO
Nº PISOS (acima da cota de soleira)	2 PISOS	Nº PISOS (abaixo da cota de soleira)	0 PISOS
ÁREAS DE IMPLANTAÇÃO (Valor aproximado)	90 m2	ÁREAS DE CONSTRUÇÃO (Valor aproximado)	180 m2

CONSTRUÇÃO	MATERIAL	TIPO	COR
ESTRUTURA	GRANITO	ALVENARIA	
REVESTIMENTO FACHADA	GRANITO	FACE À VISTA	NATURAL
VÃOS EXTERIORES	PORTAS	MADEIRA	
	JANELAS		
	VARANDAS	ALVENARIA	
COBERTURA	TELHA CERÂMICA	INCLINADA	NATURAL
ALTERAÇÕES			
ELEMENTOS DISSONANTES

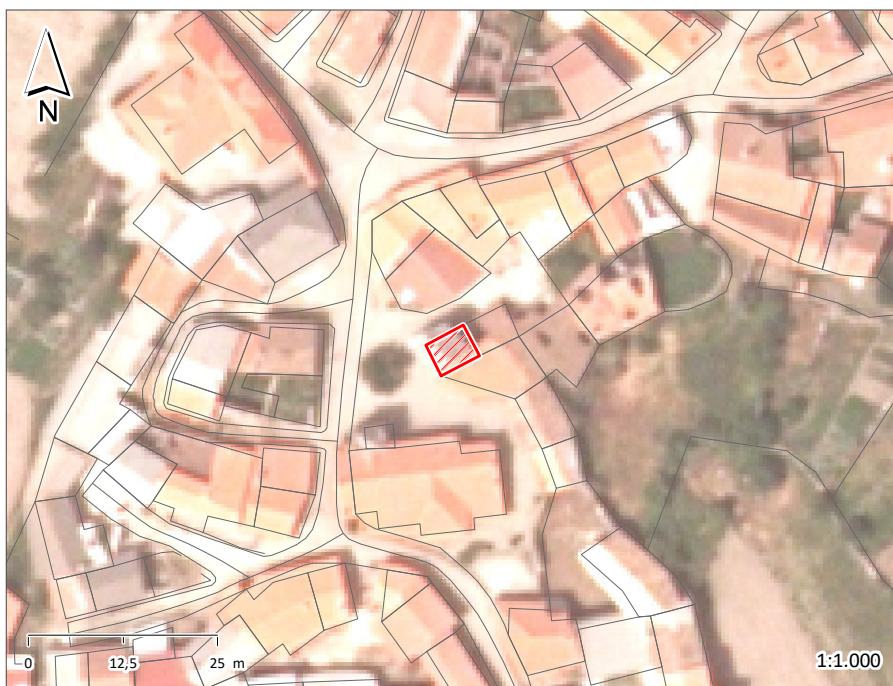
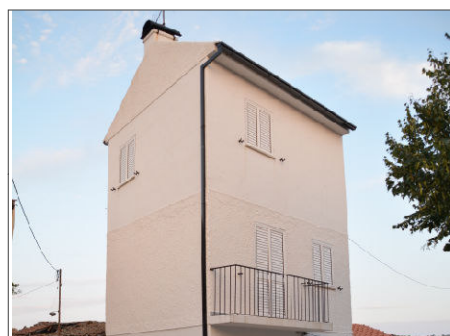
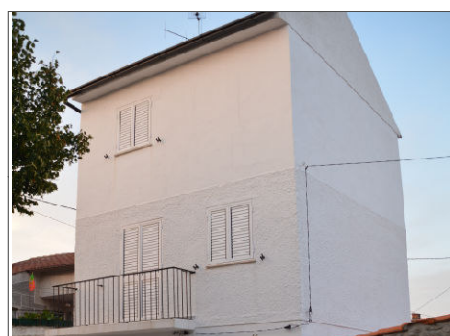
IDENTIFICAÇÃO DO LOCAL:	Nº POLÍCIA:	EDIFÍCIO Nº: 106
-------------------------	-------------	------------------

ÉPOCA DE CONSTRUÇÃO	POSTERIOR A 1990	ESTADO DE CONSERVAÇÃO	EXCELENTE
VALOR ARQUITETÓNICO	SEM QUALIDADE	TIPOLOGIA DO EDIFICADO	AGRUPADO
Nº PISOS (acima da cota de soleira)	3 PISOS	Nº PISOS (abaixo da cota de soleira)	0 PISOS
ÁREAS DE IMPLANTAÇÃO (Valor aproximado)	26 m ²	ÁREAS DE CONSTRUÇÃO (Valor aproximado)	78 m ²

CONSTRUÇÃO	MATERIAL	TIPO		COR	
ESTRUTURA	BETÃO ARMADO				
REVESTIMENTO FACHADA	REBOCO	PINTADO	CARAPINHA	BRANCO	CINZA
VÃOS EXTERIORES	PORTAS	PVC	LACADO	BRANCO	
	JANELAS	PVC	LACADO	BRANCO	
	VARANDAS	FERRO	PINTADO	PRETO	
COBERTURA	TELHA DE BETÃO	2 ÁGUAS		PRETO	
ALTERAÇÕES					
ELEMENTOS DISSONANTES

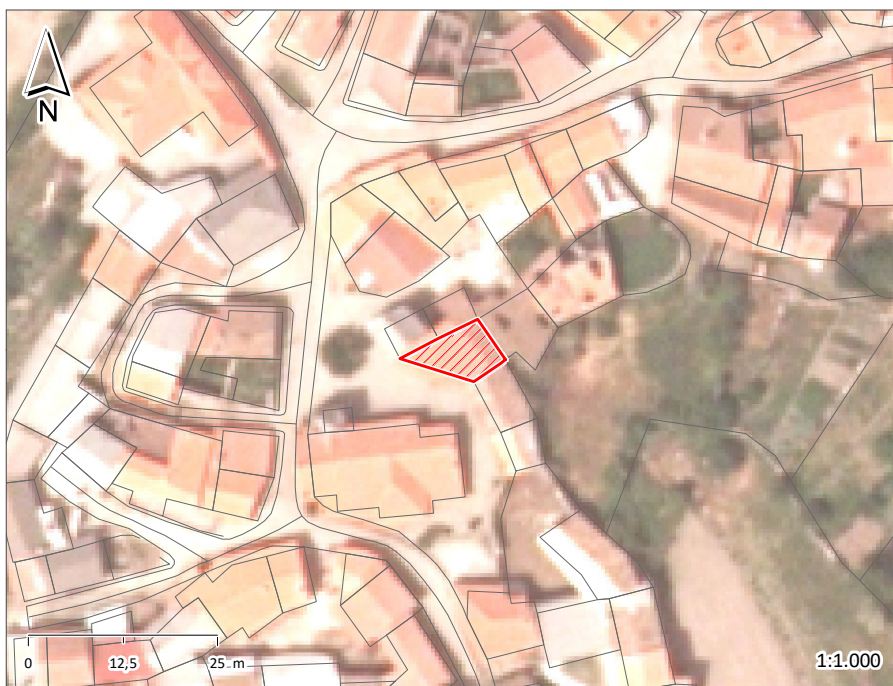
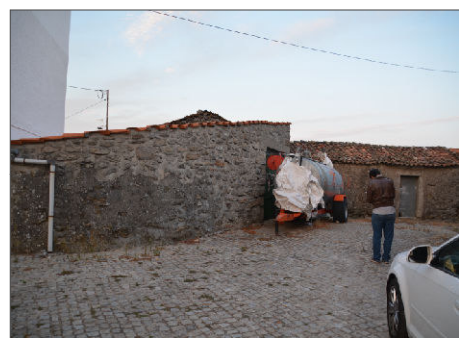
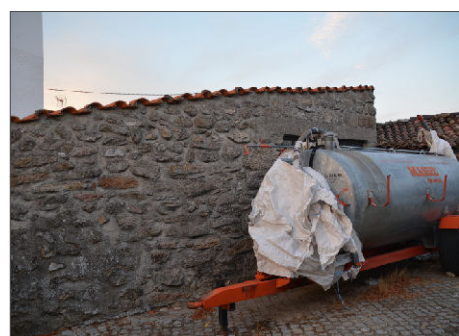
IDENTIFICAÇÃO DO LOCAL:	Nº POLÍCIA:	EDIFÍCIO Nº: 107
-------------------------	-------------	------------------

ÉPOCA DE CONSTRUÇÃO	1900-1950	ESTADO DE CONSERVAÇÃO	EXCELENTE
VALOR ARQUITETÓNICO	SEM QUALIDADE	TIPOLOGIA DO EDIFICADO	AGRUPADO
Nº PISOS (acima da cota de soleira)	1 PISO	Nº PISOS (abaixo da cota de soleira)	0 PISOS
ÁREAS DE IMPLANTAÇÃO (Valor aproximado)	59 m2	ÁREAS DE CONSTRUÇÃO (Valor aproximado)	59 m2

CONSTRUÇÃO	MATERIAL	TIPO	COR
ESTRUTURA	GRANITO	ALVENARIA	
REVESTIMENTO FACHADA	GRANITO	FACE À VISTA	NATURAL
VÃOS EXTERIORES	PORTAS	FERRO	CHAPA
	JANELAS		VERDE
	VARANDAS		
COBERTURA	TELHA CERÂMICA	2 ÁGUAS	NATURAL
ALTERAÇÕES			
ELEMENTOS DISSONANTES

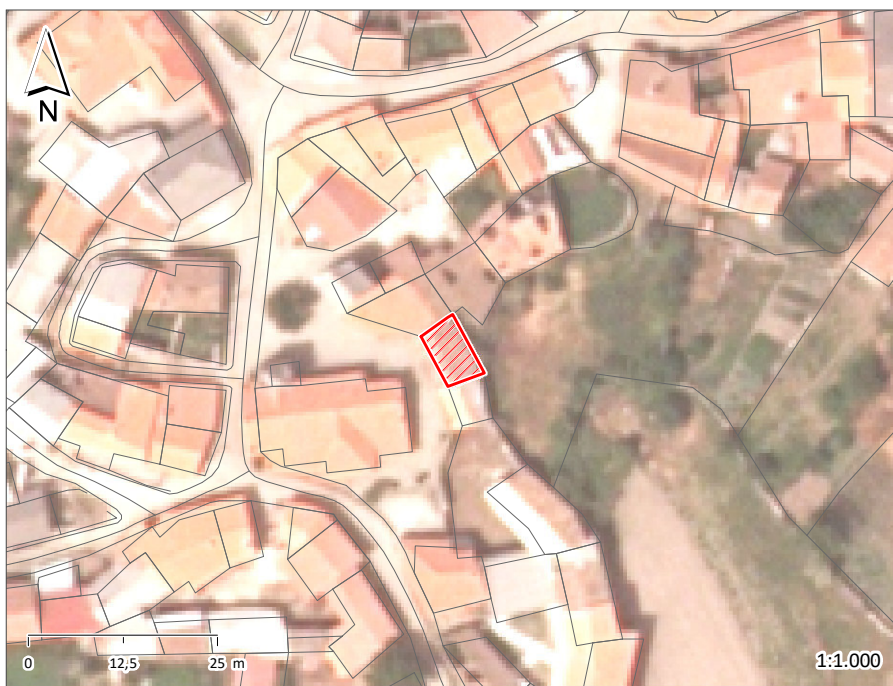
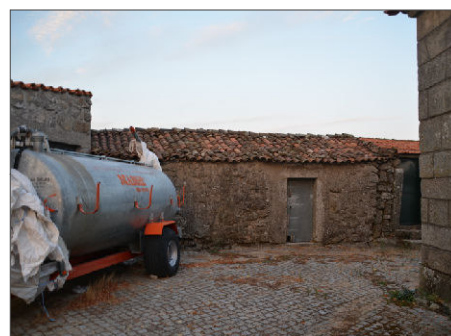
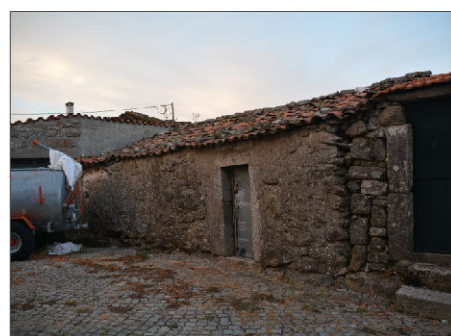
IDENTIFICAÇÃO DO LOCAL:	Nº POLÍCIA:	EDIFÍCIO Nº: 108
-------------------------	-------------	------------------

ÉPOCA DE CONSTRUÇÃO	1900-1950	ESTADO DE CONSERVAÇÃO	
VALOR ARQUITETÓNICO	SEM QUALIDADE	TIPOLOGIA DO EDIFICADO	AGRUPADO
Nº PISOS (acima da cota de soleira)	1 PISO	Nº PISOS (abaixo da cota de soleira)	0 PISOS
ÁREAS DE IMPLANTAÇÃO (Valor aproximado)	42 m2	ÁREAS DE CONSTRUÇÃO (Valor aproximado)	42 m2

CONSTRUÇÃO	MATERIAL	TIPO	COR
ESTRUTURA	GRANITO	ALVENARIA	
REVESTIMENTO FACHADA	GRANITO	FACE À VISTA	NATURAL
VÃOS EXTERIORES	PORTAS	FERRO	
	JANELAS		
	VARANDAS		
COBERTURA	TELHA CERÂMICA	2 ÁGUAS	NATURAL
ALTERAÇÕES			
ELEMENTOS DISSONANTES

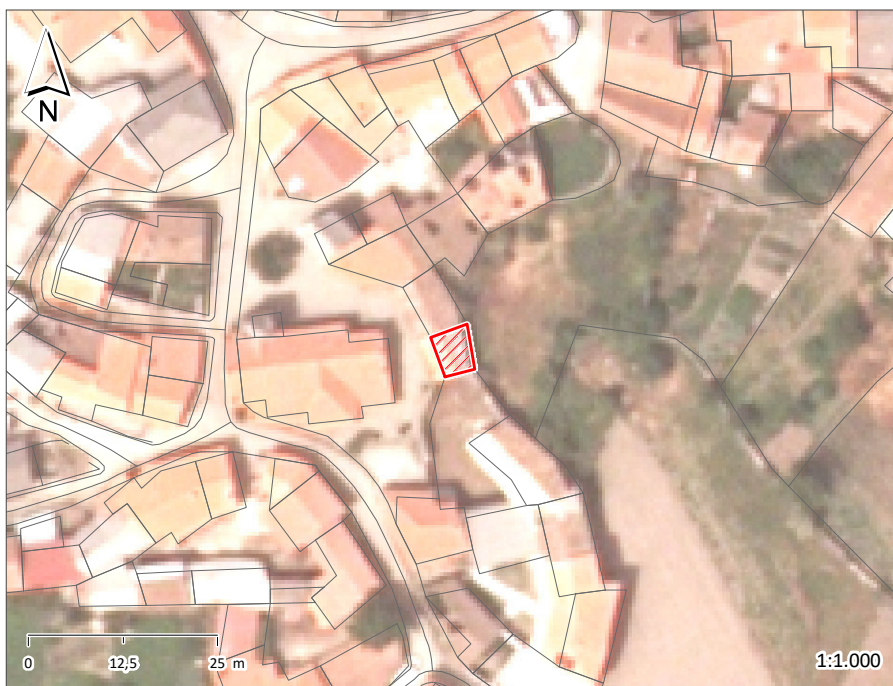
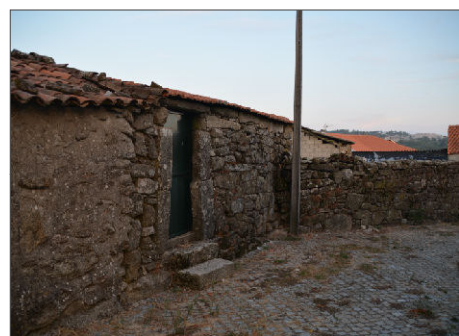
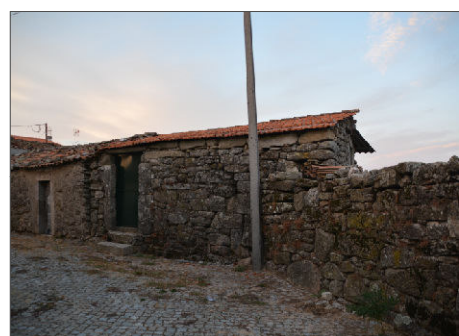
IDENTIFICAÇÃO DO LOCAL:	Nº POLÍCIA:	EDIFÍCIO Nº: 109
-------------------------	-------------	-------------------------

ÉPOCA DE CONSTRUÇÃO	1900-1950	ESTADO DE CONSERVAÇÃO	
VALOR ARQUITETÓNICO	SEM QUALIDADE	TIPOLOGIA DO EDIFICADO	AGRUPADO
Nº PISOS (acima da cota de soleira)	1 PISO	Nº PISOS (abaixo da cota de soleira)	0 PISOS
ÁREAS DE IMPLANTAÇÃO (Valor aproximado)	27 m2	ÁREAS DE CONSTRUÇÃO (Valor aproximado)	27 m2

CONSTRUÇÃO	MATERIAL	TIPO	COR
ESTRUTURA	GRANITO	ALVENARIA	
REVESTIMENTO FACHADA	GRANITO	FACE À VISTA	NATURAL
VÃOS EXTERIORES	PORTAS	FERRO	PINTADO
	JANELAS		VERDE
	VARANDAS		
COBERTURA	TELHA CERÂMICA	2 ÁGUAS	NATURAL
ALTERAÇÕES			
ELEMENTOS DISSONANTES

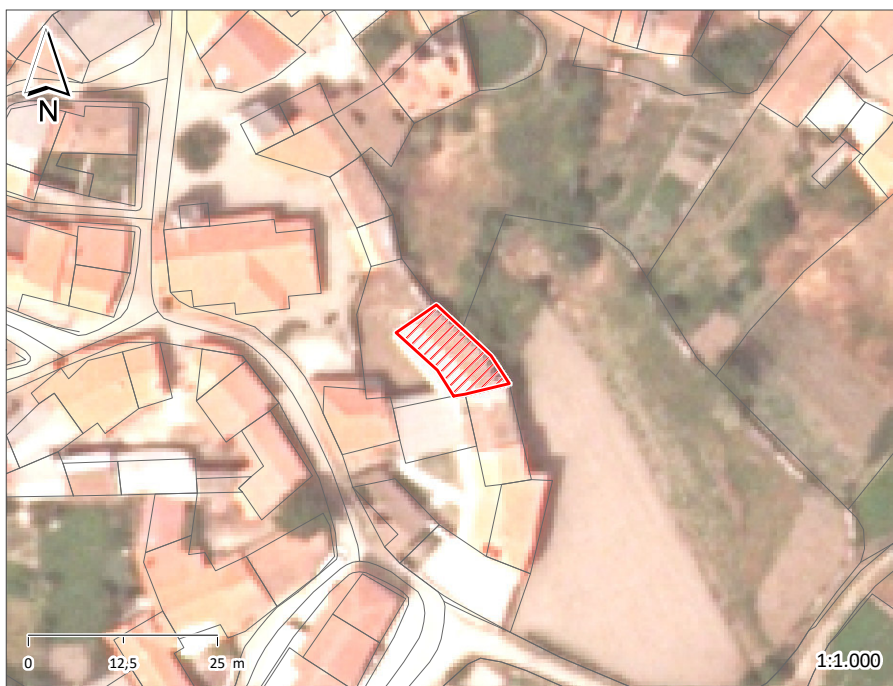
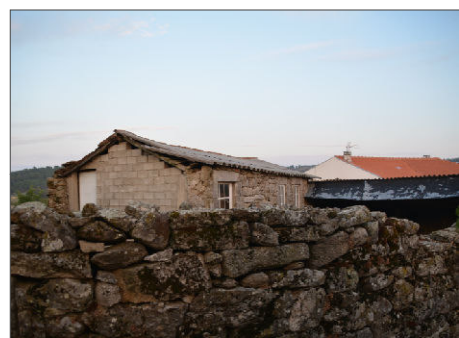
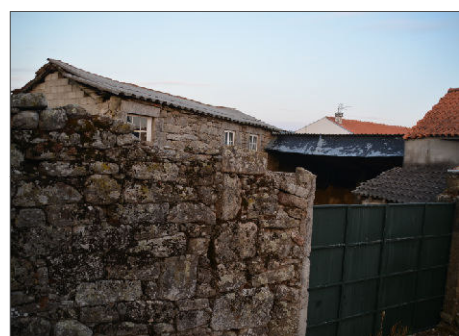
IDENTIFICAÇÃO DO LOCAL:	Nº POLÍCIA:	EDIFÍCIO Nº: 110
--------------------------------	--------------------	-------------------------

ÉPOCA DE CONSTRUÇÃO	1900-1950	ESTADO DE CONSERVAÇÃO	MÉDIO
VALOR ARQUITETÓNICO	SEM QUALIDADE	TIPOLOGIA DO EDIFICADO	AGRUPADO
Nº PISOS (acima da cota de soleira)	2 PISOS	Nº PISOS (abaixo da cota de soleira)	0 PISOS
ÁREAS DE IMPLANTAÇÃO (Valor aproximado)	85 m2	ÁREAS DE CONSTRUÇÃO (Valor aproximado)	170 m2

CONSTRUÇÃO	MATERIAL	TIPO	COR
ESTRUTURA	GRANITO	ALVENARIA	
REVESTIMENTO FACHADA	GRANITO	FACE À VISTA	NATURAL
VÃOS EXTERIORES	PORTAS	FERRO	BRANCO
	JANELAS	MADEIRA	BRANCO
	VARANDAS		
COBERTURA	CHAPA DE FIBROCIMENTO	2 ÁGUAS	NATURAL
ALTERAÇÕES			
ELEMENTOS DISSONANTES

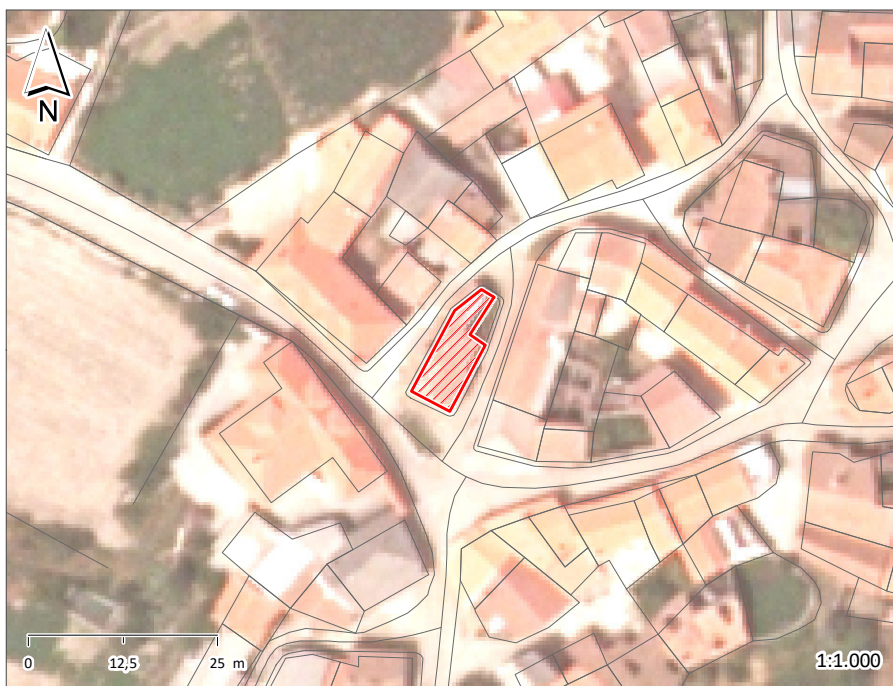
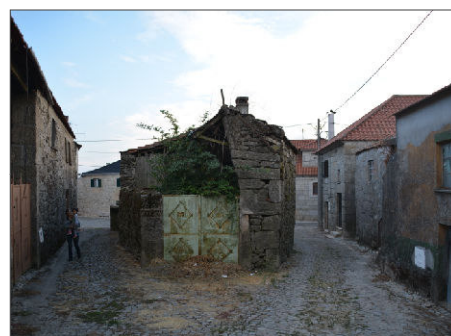
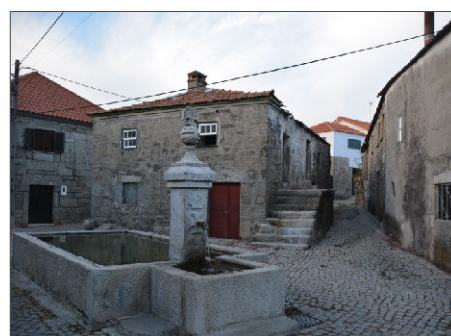
IDENTIFICAÇÃO DO LOCAL: Largo do Cruzeiro	Nº POLÍCIA:	EDIFÍCIO Nº: 111
--------------------------------------------------	--------------------	-------------------------

ÉPOCA DE CONSTRUÇÃO	1900-1950	ESTADO DE CONSERVAÇÃO	MAU
VALOR ARQUITETÓNICO	SEM QUALIDADE	TIPOLOGIA DO EDIFICADO	ISOLADO
Nº PISOS (acima da cota de soleira)	2 PISOS	Nº PISOS (abaixo da cota de soleira)	0 PISOS
ÁREAS DE IMPLANTAÇÃO (Valor aproximado)	77 m2	ÁREAS DE CONSTRUÇÃO (Valor aproximado)	154 m2

CONSTRUÇÃO	MATERIAL	TIPO	COR
ESTRUTURA	GRANITO	ALVENARIA	
REVESTIMENTO FACHADA	GRANITO	FACE À VISTA	NATURAL
VÃOS EXTERIORES	PORTAS	FERRO	CHAPA
	JANELAS	MADEIRA PVC	PINTADO LACADO
	VARANDAS	ALVENARIA	
COBERTURA	TELHA CERÂMICA	2 ÁGUAS	NATURAL
ALTERAÇÕES			
ELEMENTOS DISSONANTES

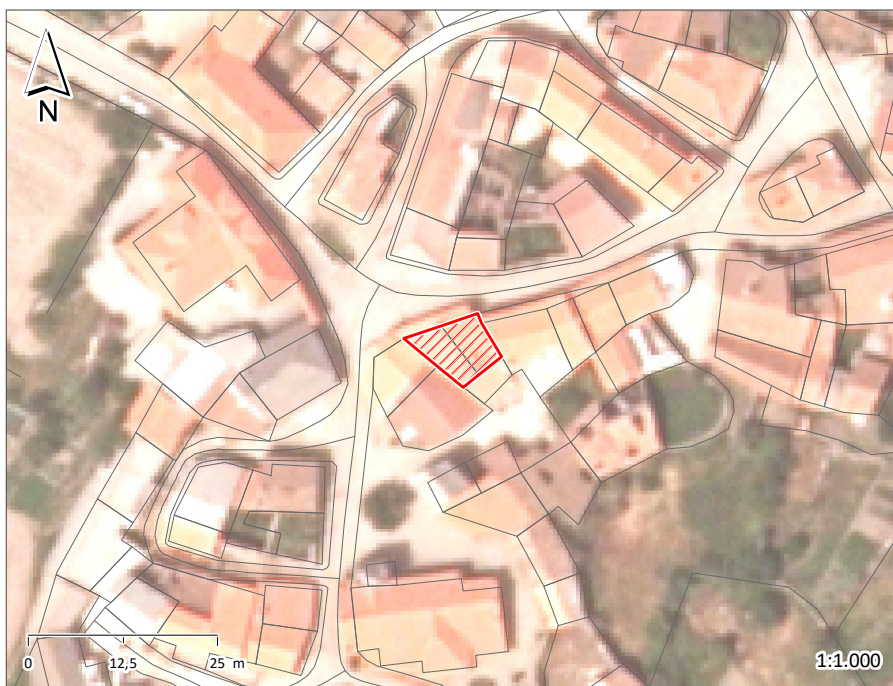
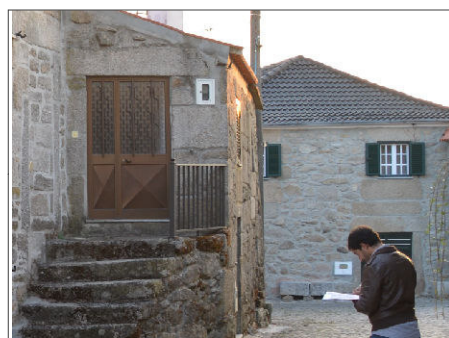
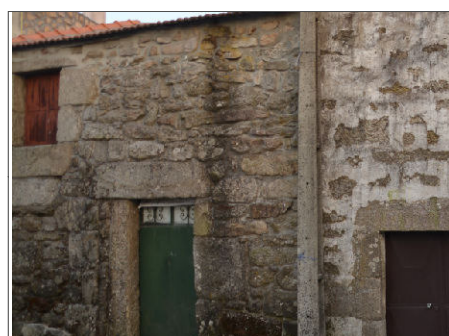
IDENTIFICAÇÃO DO LOCAL:	Largo do Cruzeiro Rua da Estronca	Nº POLÍCIA:	EDIFÍCIO Nº: 112
--------------------------------	--------------------------------------	--------------------	-------------------------

ÉPOCA DE CONSTRUÇÃO	1900-1950	ESTADO DE CONSERVAÇÃO	MÉDIO
VALOR ARQUITETÓNICO	SEM QUALIDADE	TIPOLOGIA DO EDIFICADO	AGRUPADO
Nº PISOS (acima da cota de soleira)	2 PISOS	Nº PISOS (abaixo da cota de soleira)	0 PISOS
ÁREAS DE IMPLANTAÇÃO (Valor aproximado)	65 m2	ÁREAS DE CONSTRUÇÃO (Valor aproximado)	130 m2

CONSTRUÇÃO	MATERIAL	TIPO	COR
ESTRUTURA	GRANITO	ALVENARIA	
REVESTIMENTO FACHADA	GRANITO	FACE À VISTA	NATURAL
VÃOS EXTERIORES	PORTAS	FERRO	CHAPA
	JANELAS	FERRO	CHAPA
	VARANDAS		
COBERTURA	TELHA CERÂMICA	2 ÁGUAS	NATURAL
ALTERAÇÕES			
ELEMENTOS DISSONANTES

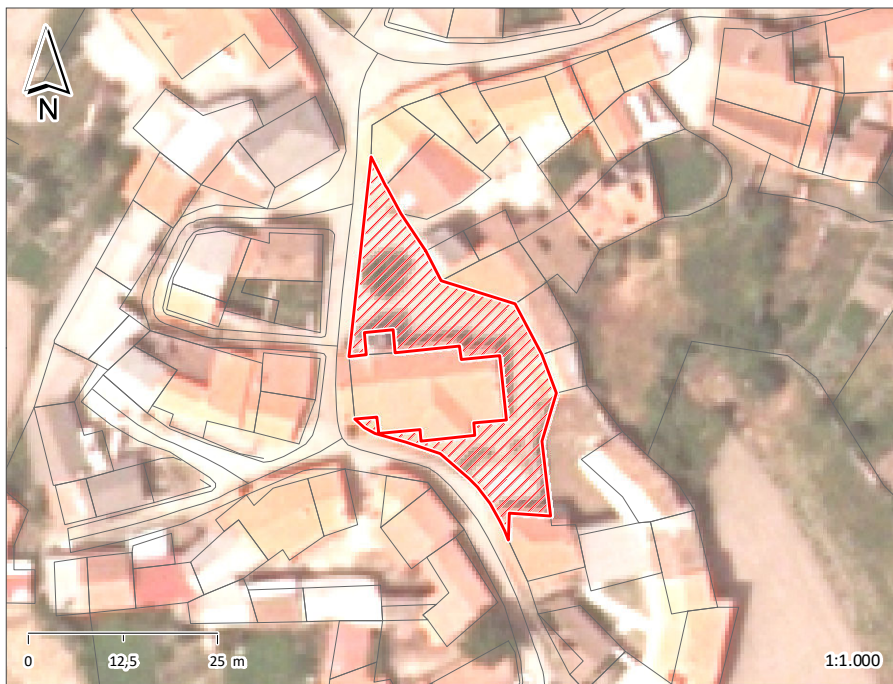
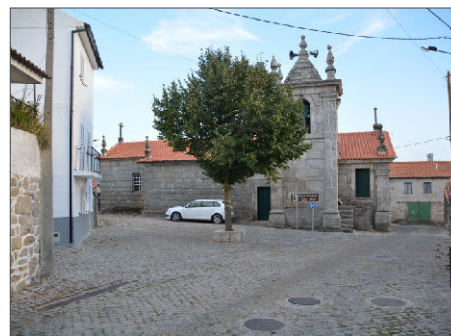
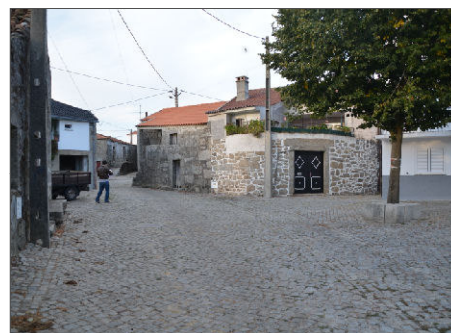
IDENTIFICAÇÃO DO LOCAL:	Largo adjacente à Igreja São João Baptista	ESPAÇO Nº:	1
-------------------------	--------------------------------------------	------------	---

EDIFICADO			
USO FUNCIONAL (RÉS-DO-CHÃO)	EQUIPAMENTOS	OUTROS	
ESTADO DE CONSERVAÇÃO	BOM		
QUALIDADE DA ENVOLVENTE CONSTRUÍDA	SEM QUALIDADE

PAVIMENTO	PASSEIO	LANCIL	FAIXA DE RODAGEM
MATERIAL			CUBO DE GRANITO
COR			CINZENTO
CONSERVAÇÃO			RAZOÁVEL

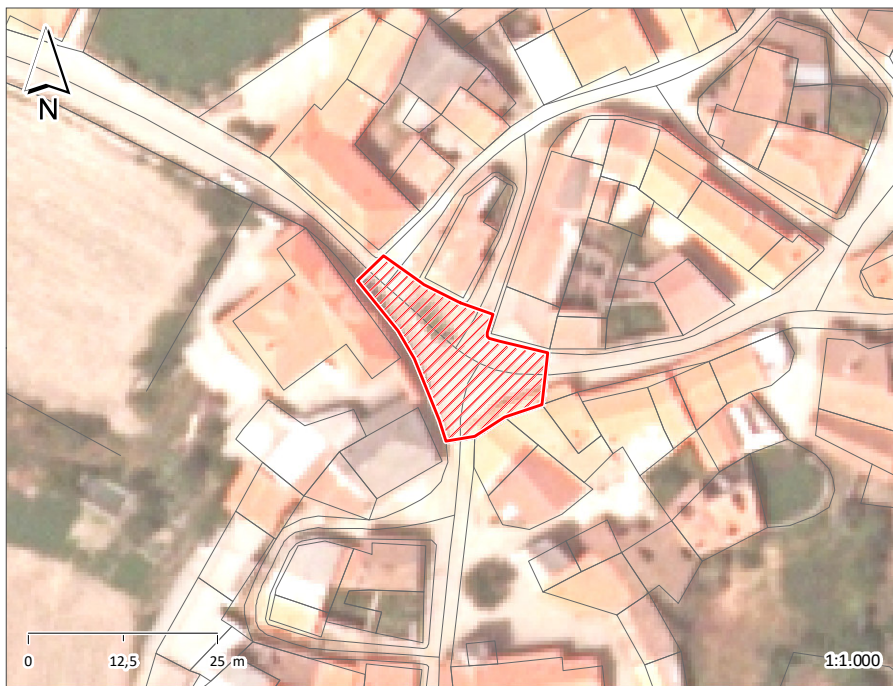
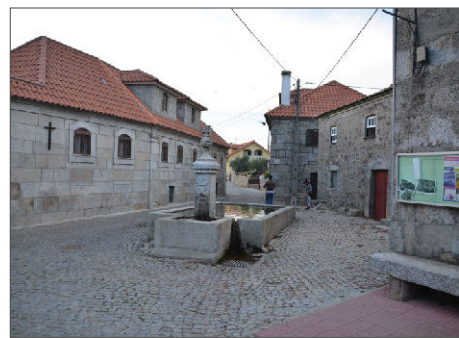
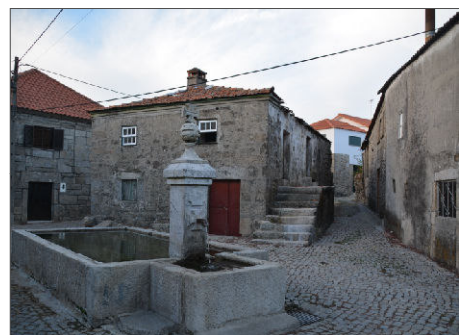
IDENTIFICAÇÃO DO LOCAL:	Largo do Cruzeiro	ESPAÇO Nº:	2
-------------------------	-------------------	------------	---

EDIFICADO			
USO FUNCIONAL (RÉS-DO-CHÃO)	COMÉRCIO	OUTROS	
ESTADO DE CONSERVAÇÃO	BOM		
QUALIDADE DA ENVOLVENTE CONSTRUÍDA	COM QUALIDADE

PAVIMENTO	PASSEIO	LANCIL	FAIXA DE RODAGEM
MATERIAL			CUBO DE GRANITO
COR			CINZENTO
CONSERVAÇÃO			RAZOÁVEL

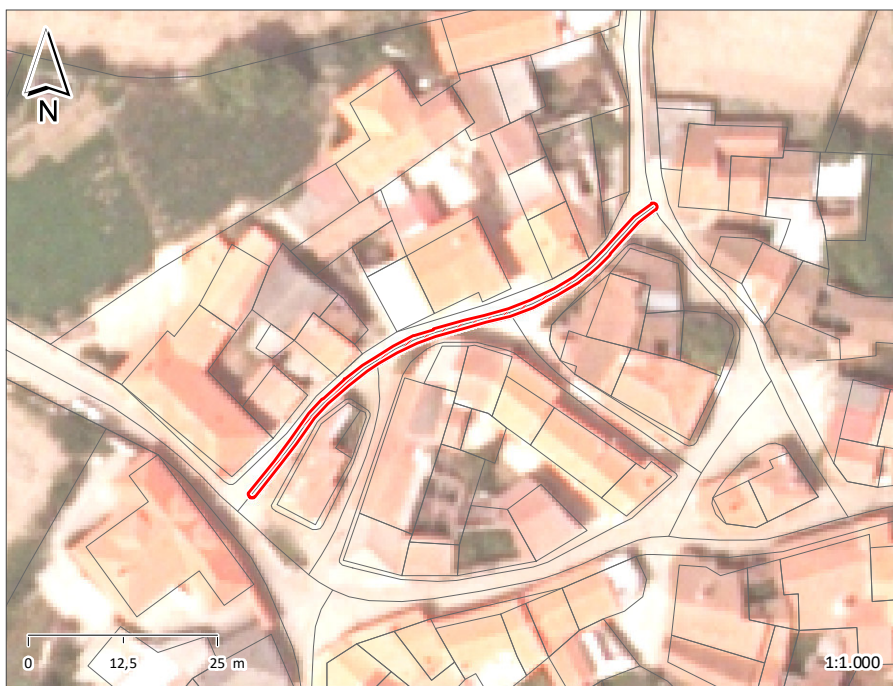
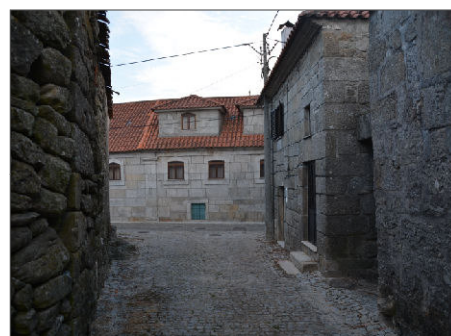
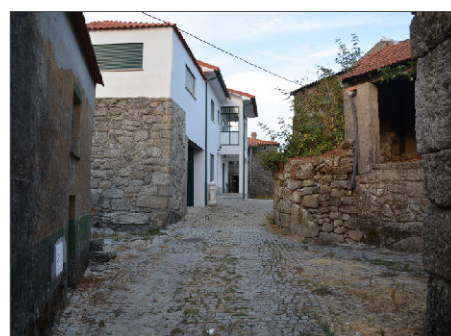
IDENTIFICAÇÃO DO LOCAL:	Rua do Soalheiro	ESPAÇO Nº:	3
-------------------------	------------------	------------	---

EDIFICADO	
USO FUNCIONAL (RÉS-DO-CHÃO)	OUTROS
ESTADO DE CONSERVAÇÃO	MÉDIO
QUALIDADE DA ENVOLVENTE CONSTRUÍDA	SEM QUALIDADE

PAVIMENTO	PASSEIO	LANCIL	FAIXA DE RODAGEM
MATERIAL			CUBO DE GRANITO
COR			CINZENTO
CONSERVAÇÃO			RAZOÁVEL

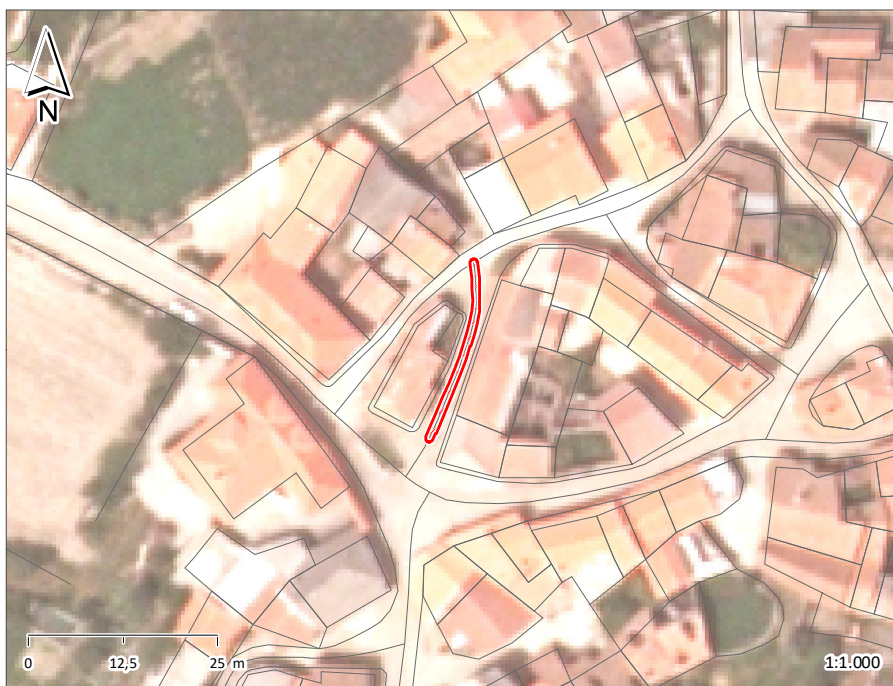
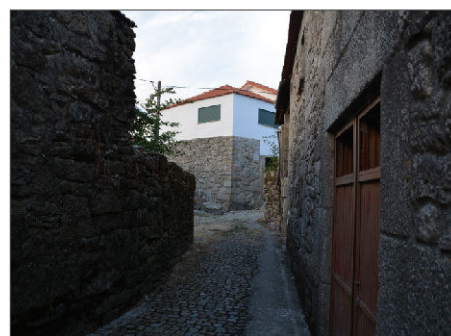
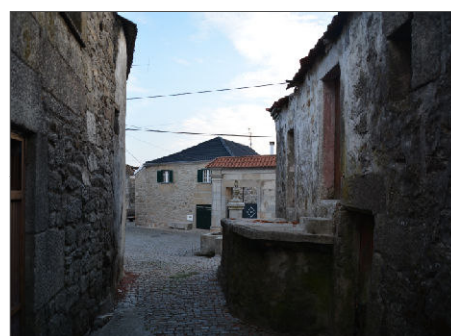
IDENTIFICAÇÃO DO LOCAL:	ESPAÇO Nº: 4
-------------------------	--------------

EDIFICADO			
USO FUNCIONAL (RÉS-DO-CHÃO)	COMÉRCIO	OUTROS	
ESTADO DE CONSERVAÇÃO	MÉDIO		
QUALIDADE DA ENVOLVENTE CONSTRUÍDA	SEM QUALIDADE

PAVIMENTO	PASSEIO	LANCIL	FAIXA DE RODAGEM
MATERIAL			CUBO DE GRANITO
COR			CINZENTO
CONSERVAÇÃO			RAZOÁVEL

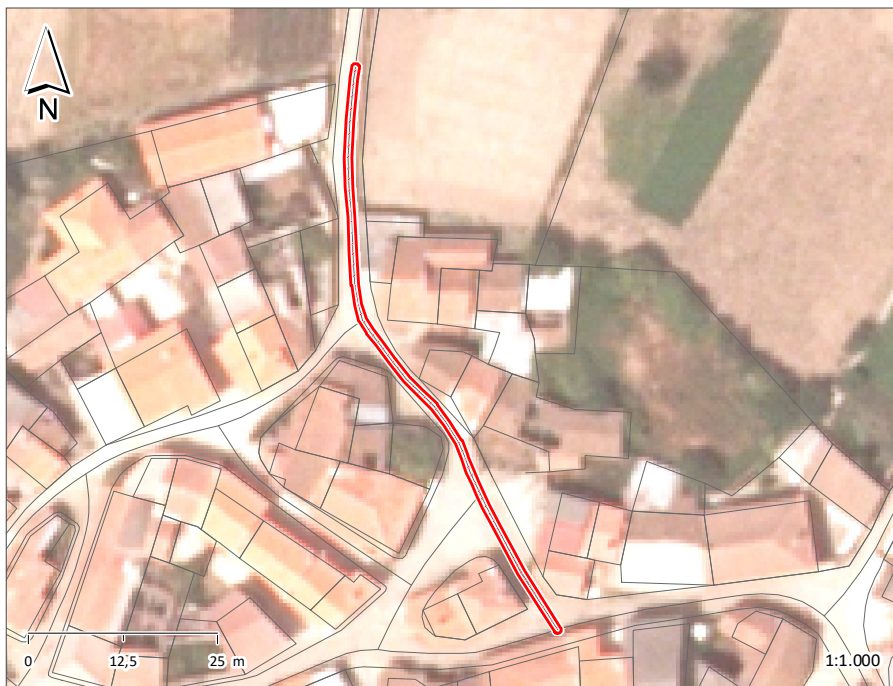
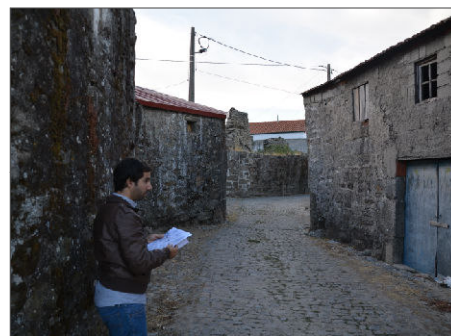
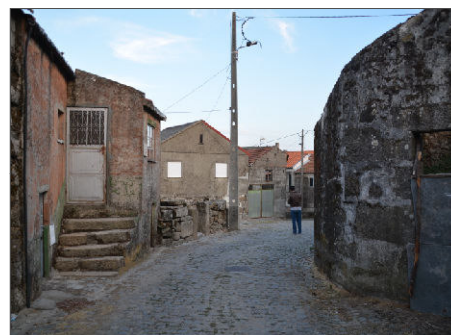
IDENTIFICAÇÃO DO LOCAL:	Rua das Chousas	ESPAÇO Nº:	5
-------------------------	-----------------	------------	---

EDIFICADO	
USO FUNCIONAL (RÉS-DO-CHÃO)	OUTROS
ESTADO DE CONSERVAÇÃO	MÉDIO
QUALIDADE DA ENVOLVENTE CONSTRUÍDA	SEM QUALIDADE

PAVIMENTO	PASSEIO	LANCIL	FAIXA DE RODAGEM
MATERIAL			CUBO DE GRANITO
COR			CINZENTO
CONSERVAÇÃO			RAZOÁVEL

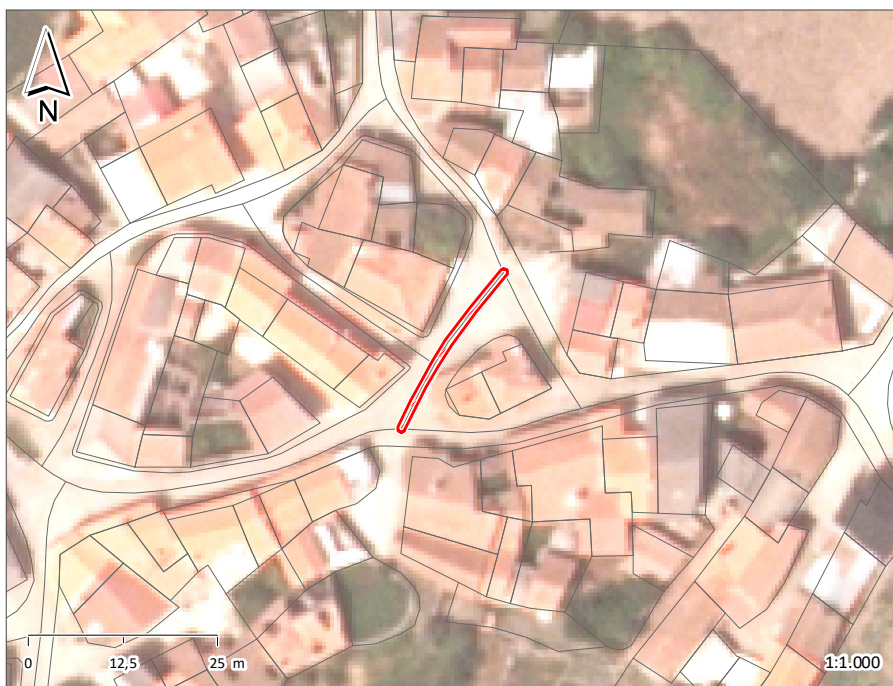
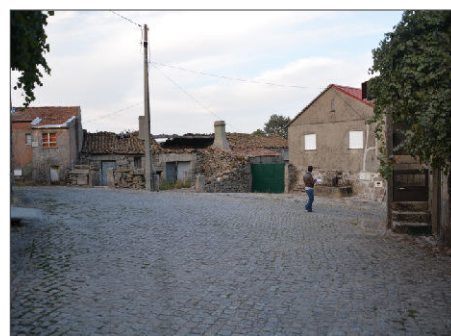
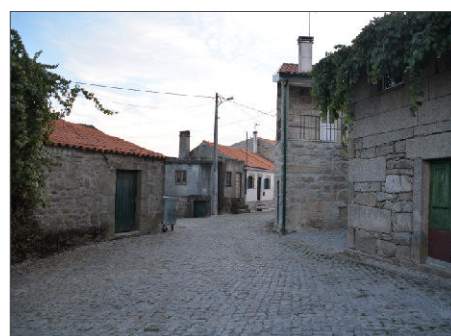
IDENTIFICAÇÃO DO LOCAL:	ESPAÇO Nº: 6
-------------------------	--------------

EDIFICADO	
USO FUNCIONAL (RÉS-DO-CHÃO)	OUTROS
ESTADO DE CONSERVAÇÃO	MÉDIO
QUALIDADE DA ENVOLVENTE CONSTRUÍDA	SEM QUALIDADE

PAVIMENTO	PASSEIO	LANCIL	FAIXA DE RODAGEM
MATERIAL			CUBO DE GRANITO
COR			CINZENTO
CONSERVAÇÃO			RAZOÁVEL

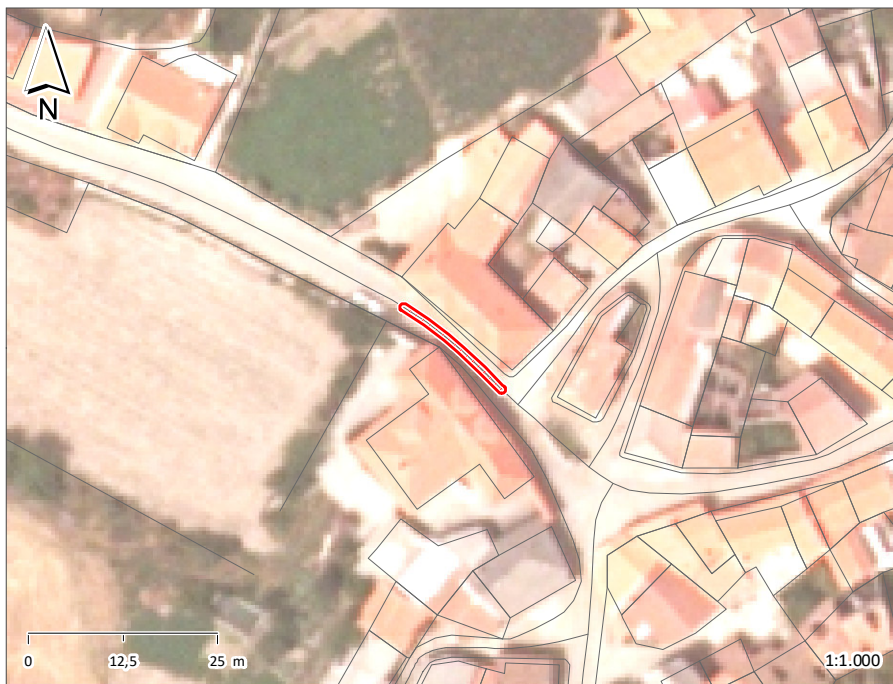
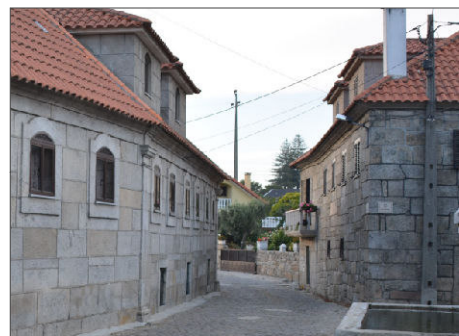
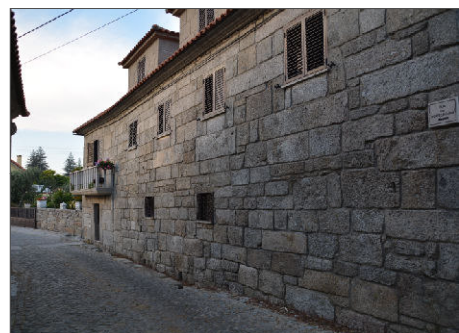
IDENTIFICAÇÃO DO LOCAL:	Rua da Corredoura	ESPAÇO Nº:	7
-------------------------	-------------------	------------	---

EDIFICADO	
USO FUNCIONAL (RÉS-DO-CHÃO)	OUTROS
ESTADO DE CONSERVAÇÃO	EXCELENTE
QUALIDADE DA ENVOLVENTE CONSTRUÍDA	COM QUALIDADE

PAVIMENTO	PASSEIO	LANCIL	FAIXA DE RODAGEM
MATERIAL			CUBO DE GRANITO
COR			CINZENTO
CONSERVAÇÃO			RAZOÁVEL

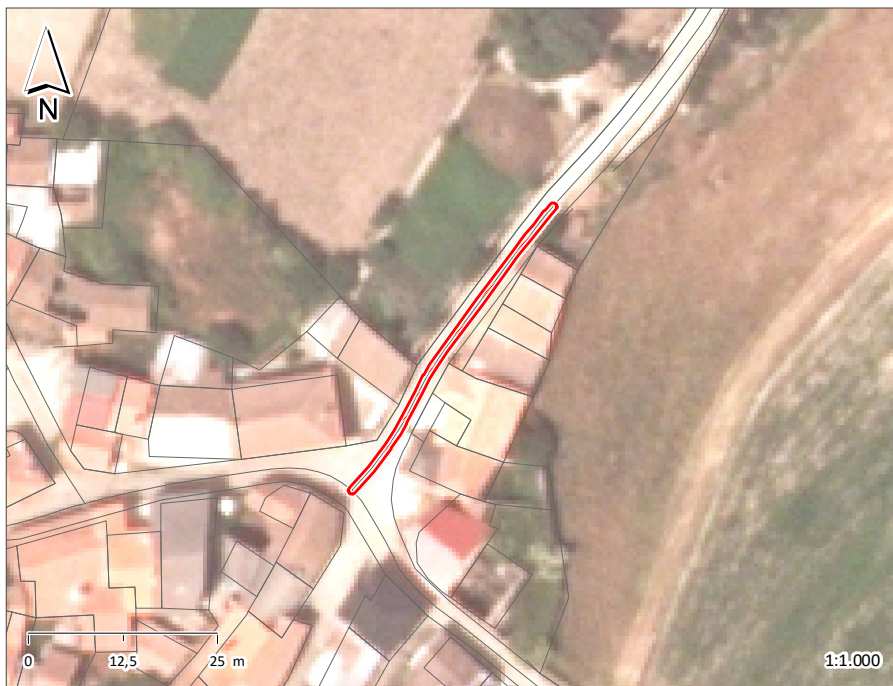
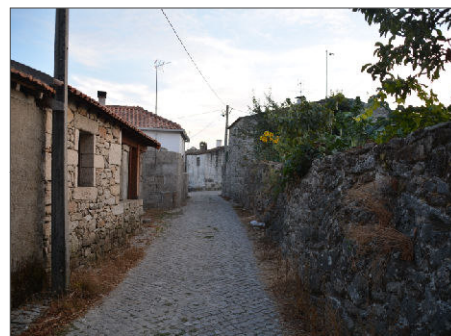
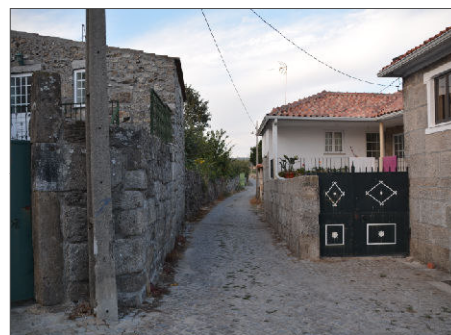
IDENTIFICAÇÃO DO LOCAL:	Rua Laje do Arado	ESPAÇO Nº:	8
-------------------------	-------------------	------------	---

ESPAÇO PÚBLICO	
TIPOLOGIA	RUA
SUB - TIPOLOGIA

ACESSIBILIDADE PEDONAL	
PASSEIOS	NÃO TEM
LARGURA ÚTIL DO PASSEIO	
BARREIRAS À CIRCULAÇÃO	
ARBORIZAÇÃO	
SEGURANÇA DO ESPAÇO	SEGURO

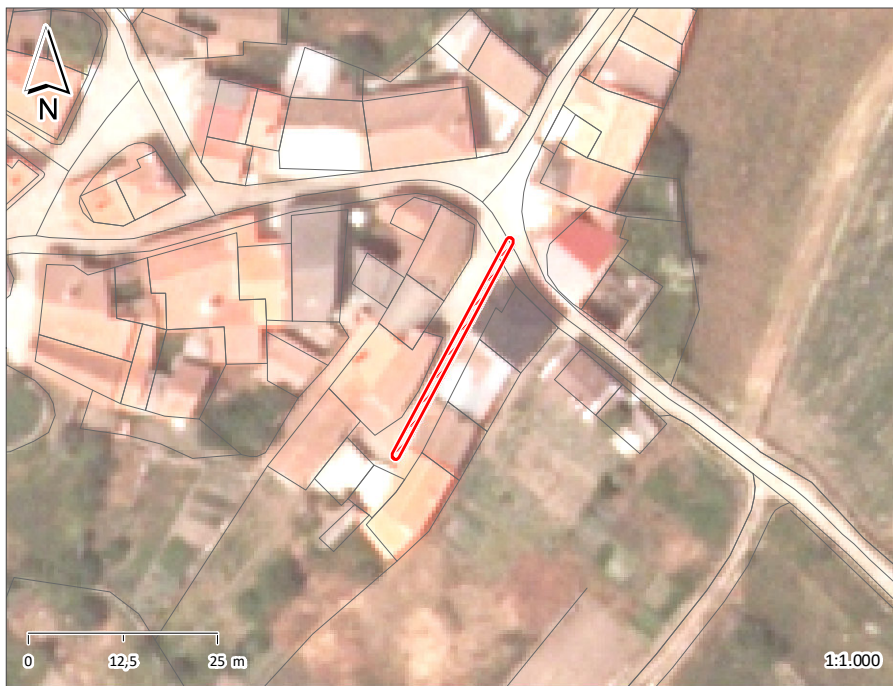
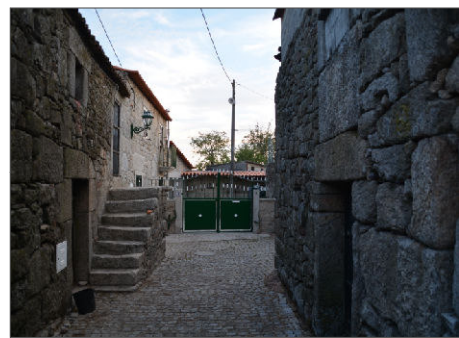
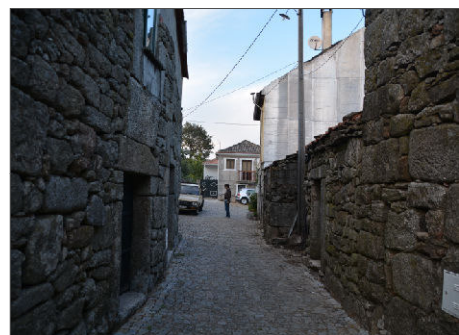
IDENTIFICAÇÃO DO LOCAL:	ESPAÇO Nº: 9
-------------------------	--------------

ESPAÇO PÚBLICO	
TIPOLOGIA	RUA
SUB - TIPOLOGIA

ACESSIBILIDADE PEDONAL	
PASSEIOS	NÃO TEM
LARGURA ÚTIL DO PASSEIO	
BARREIRAS À CIRCULAÇÃO	
ARBORIZAÇÃO	
SEGURANÇA DO ESPAÇO	SEGURO

EDIFICADO	
USO FUNCIONAL (RÉS-DO-CHÃO)	OUTROS
ESTADO DE CONSERVAÇÃO	MÉDIO
QUALIDADE DA ENVOLVENTE CONSTRUÍDA	COM QUALIDADE

PAVIMENTO	PASSEIO	LANCIL	FAIXA DE RODAGEM
MATERIAL			CUBO DE GRANITO
COR			CINZENTO
CONSERVAÇÃO			RAZOÁVEL

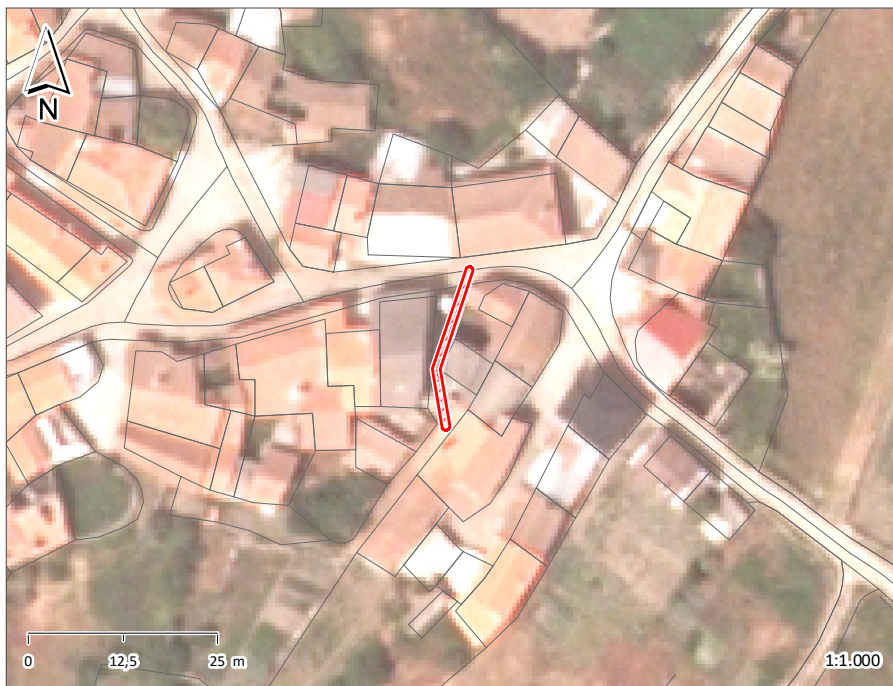
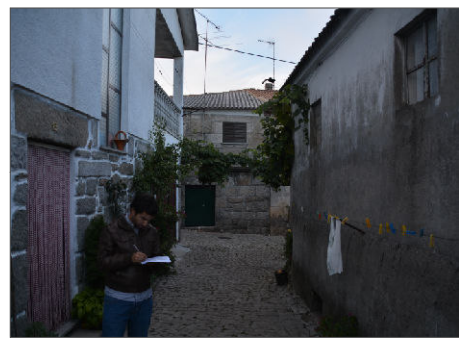
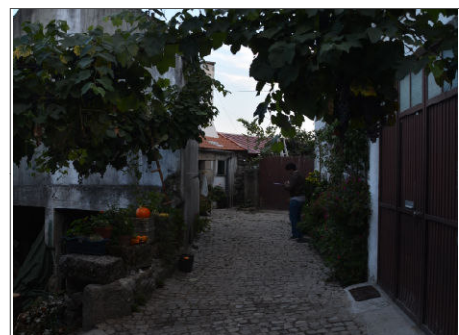
IDENTIFICAÇÃO DO LOCAL:	ESPAÇO Nº: 10
-------------------------	---------------

ESPAÇO PÚBLICO	
TIPOLOGIA	RUA
SUB - TIPOLOGIA

ACESSIBILIDADE PEDONAL	
PASSEIOS	NÃO TEM
LARGURA ÚTIL DO PASSEIO	
BARREIRAS À CIRCULAÇÃO	
ARBORIZAÇÃO	
SEGURANÇA DO ESPAÇO	SEGURO

EDIFICADO	
USO FUNCIONAL (RÉS-DO-CHÃO)	OUTROS
ESTADO DE CONSERVAÇÃO	BOM
QUALIDADE DA ENVOLVENTE CONSTRUÍDA	SEM QUALIDADE

PAVIMENTO	PASSEIO	LANCIL	FAIXA DE RODAGEM
MATERIAL			CUBO DE GRANITO
COR			CINZENTO
CONSERVAÇÃO			RAZOÁVEL

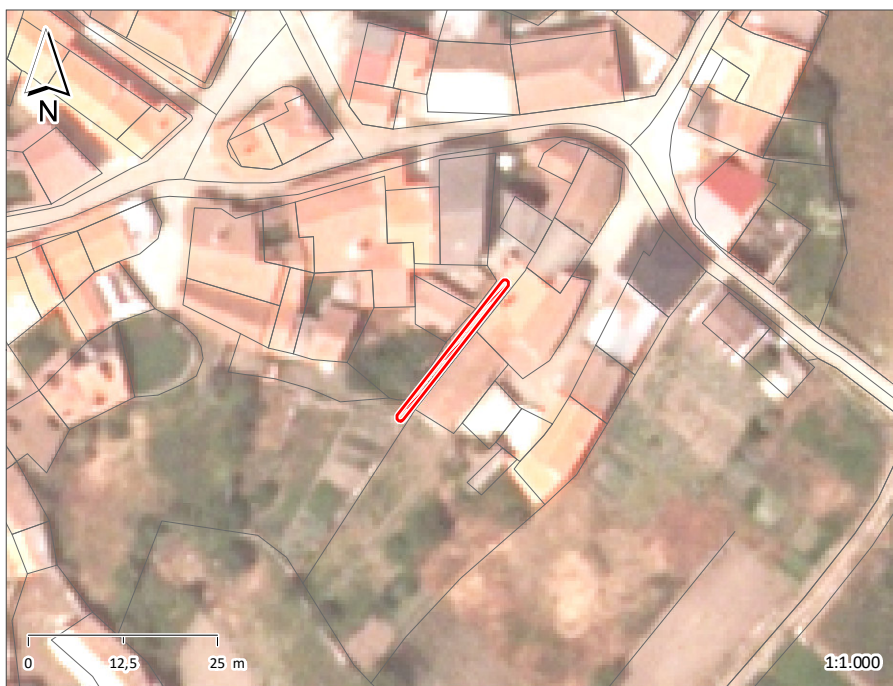
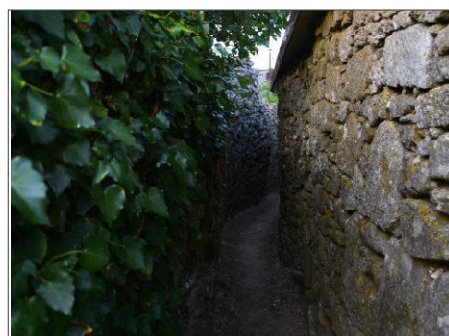
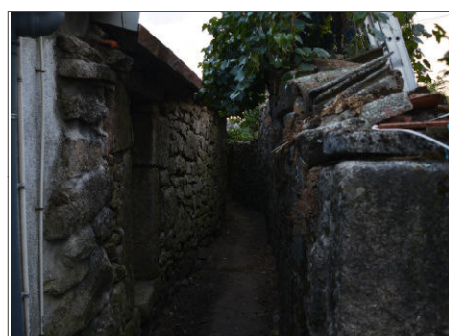
IDENTIFICAÇÃO DO LOCAL:	ESPAÇO Nº: 11
-------------------------	---------------

ESPAÇO PÚBLICO	
TIPOLOGIA	VIELA/ESCALADA
SUB - TIPOLOGIA

ACESSIBILIDADE PEDONAL	
PASSEIOS	NÃO TEM
LARGURA ÚTIL DO PASSEIO	
BARREIRAS À CIRCULAÇÃO	
ARBORIZAÇÃO	
SEGURANÇA DO ESPAÇO	SEGURO

EDIFICADO	
USO FUNCIONAL (RÉS-DO-CHÃO)	OUTROS
ESTADO DE CONSERVAÇÃO	MÉDIO
QUALIDADE DA ENVOLVENTE CONSTRUÍDA	SEM QUALIDADE

PAVIMENTO	PASSEIO	LANCIL	FAIXA DE RODAGEM
MATERIAL			TERRA BATIDA
COR			
CONSERVAÇÃO			RAZOÁVEL

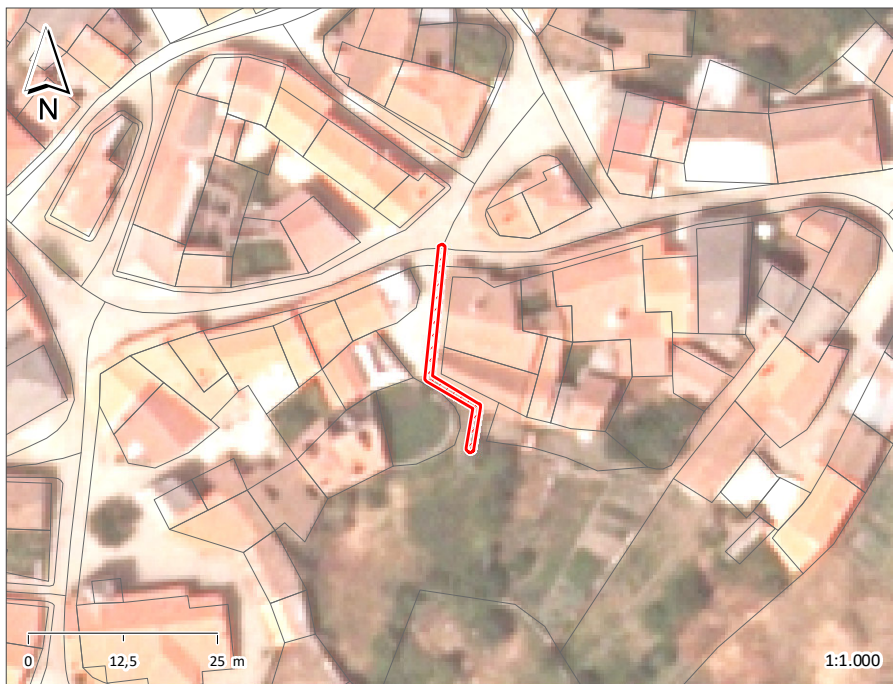
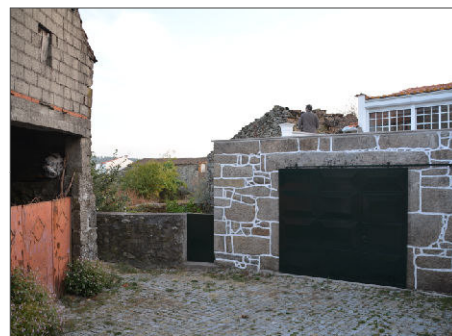
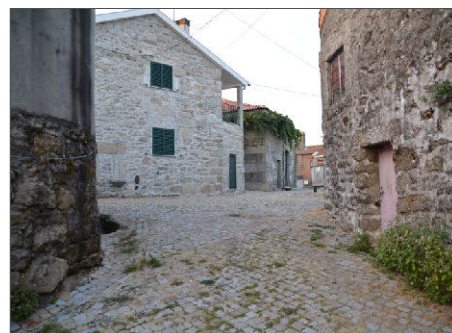
ESPAÇO Nº: 12

ESPAÇO PÚBLICO	
TIPOLOGIA	RUA
SUB - TIPOLOGIA

ACESSIBILIDADE PEDONAL	
PASSEIOS	NÃO TEM
LARGURA ÚTIL DO PASSEIO	
BARREIRAS À CIRCULAÇÃO	
ARBORIZAÇÃO	
SEGURANÇA DO ESPAÇO	SEGURO

EDIFICADO	
USO FUNCIONAL (RÉS-DO-CHÃO)	OUTROS
ESTADO DE CONSERVAÇÃO	MAU
QUALIDADE DA ENVOLVENTE CONSTRUÍDA	SEM QUALIDADE

PAVIMENTO	PASSEIO	LANCIL	FAIXA DE RODAGEM
MATERIAL			CUBO DE GRANITO
COR			CINZENTO
CONSERVAÇÃO			RAZOÁVEL
