OPERAÇÃO DE REABILITAÇÃO URBANA DA ARU DE QUINTELA

Programa Estratégico de Reabilitação Urbana

Caderno II – Caracterização do Edificado e do Espaço Público | maio 2017

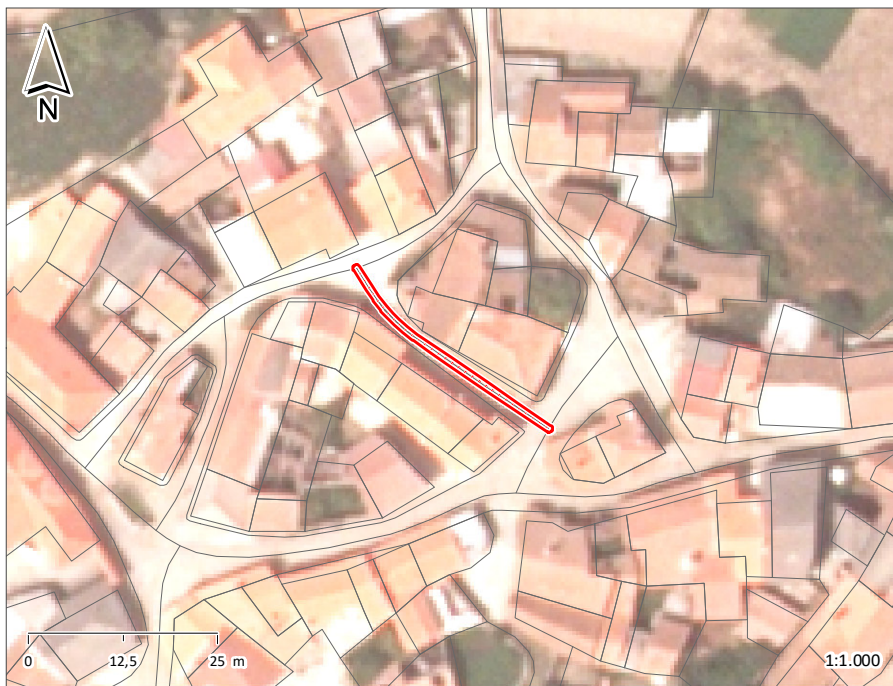
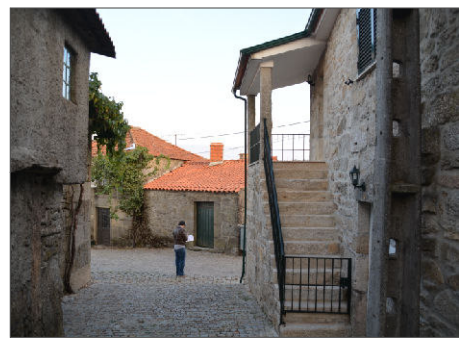
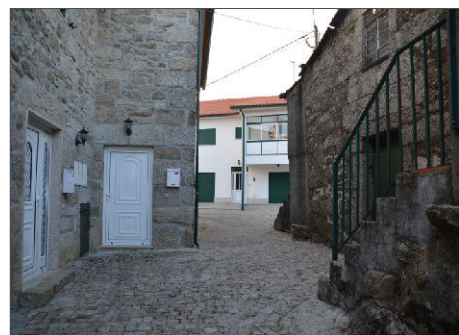
ESPAÇO Nº: 13

ESPAÇO PÚBLICO	
TIPOLOGIA	RUA
SUB - TIPOLOGIA

ACESSIBILIDADE PEDONAL	
PASSEIOS	NÃO TEM
LARGURA ÚTIL DO PASSEIO	
BARREIRAS À CIRCULAÇÃO	
ARBORIZAÇÃO	
SEGURANÇA DO ESPAÇO	SEGURO

EDIFICADO	
USO FUNCIONAL (RÉS-DO-CHÃO)	OUTROS
ESTADO DE CONSERVAÇÃO	BOM
QUALIDADE DA ENVOLVENTE CONSTRUÍDA	SEM QUALIDADE

PAVIMENTO	PASSEIO	LANCIL	FAIXA DE RODAGEM
MATERIAL			CUBO DE GRANITO
COR			CINZENTO
CONSERVAÇÃO			RAZOÁVEL

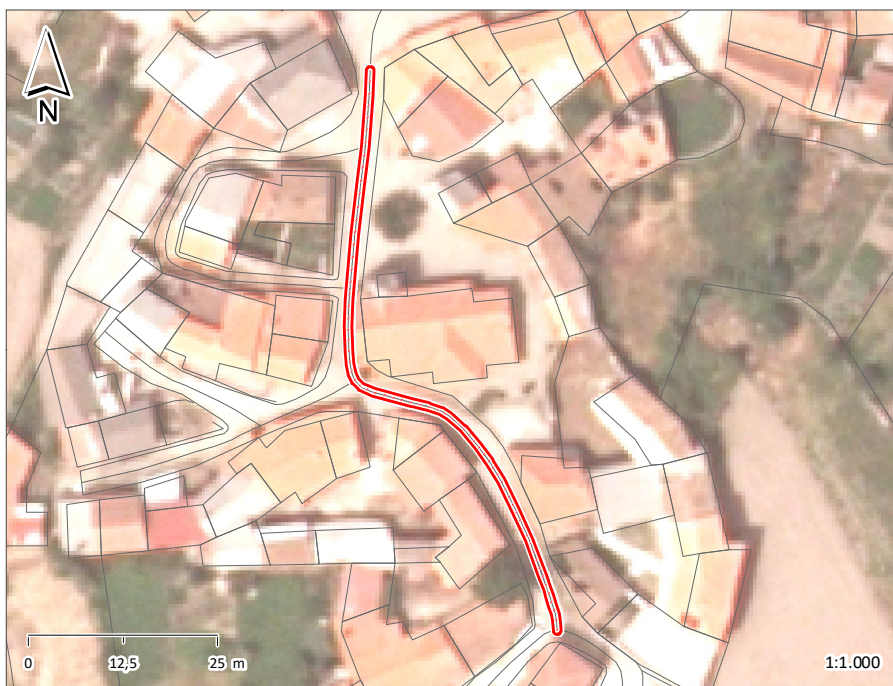
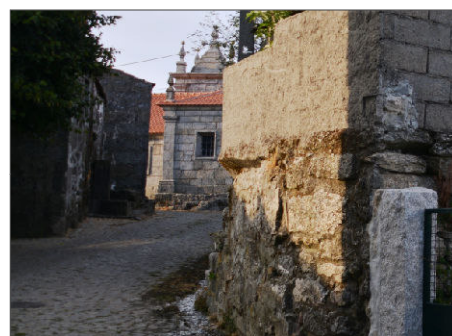
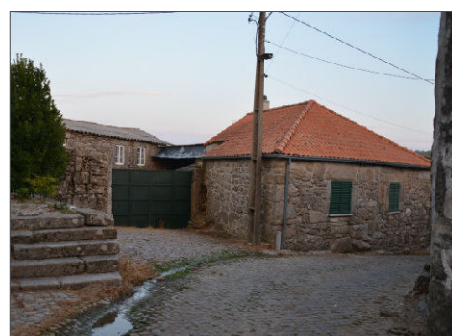
IDENTIFICAÇÃO DO LOCAL:	ESPAÇO Nº: 14
-------------------------	---------------

ESPAÇO PÚBLICO	
TIPOLOGIA	RUA
SUB - TIPOLOGIA

ACESSIBILIDADE PEDONAL	
PASSEIOS	NÃO TEM
LARGURA ÚTIL DO PASSEIO	
BARREIRAS À CIRCULAÇÃO	
ARBORIZAÇÃO	
SEGURANÇA DO ESPAÇO	SEGURO

EDIFICADO			
USO FUNCIONAL (RÉS-DO-CHÃO)	EQUIPAMENTO	OUTROS	
ESTADO DE CONSERVAÇÃO	BOM		
QUALIDADE DA ENVOLVENTE CONSTRUÍDA	SEM QUALIDADE

PAVIMENTO	PASSEIO	LANCIL	FAIXA DE RODAGEM
MATERIAL			CUBO DE GRANITO
COR			CINZENTO
CONSERVAÇÃO			RAZOÁVEL

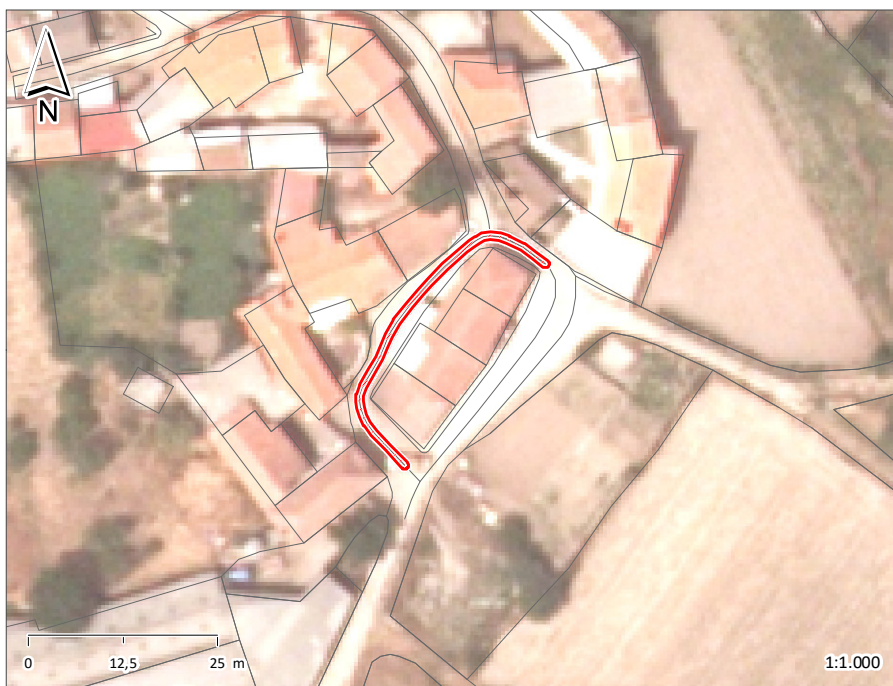
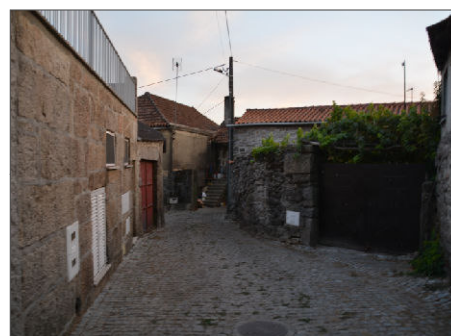
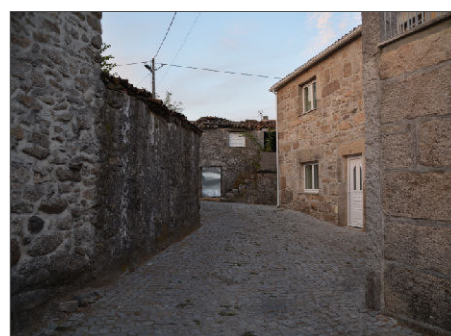
IDENTIFICAÇÃO DO LOCAL:	ESPAÇO Nº: 15
-------------------------	---------------

ESPAÇO PÚBLICO	
TIPOLOGIA	RUA
SUB - TIPOLOGIA

ACESSIBILIDADE PEDONAL	
PASSEIOS	NÃO TEM
LARGURA ÚTIL DO PASSEIO	
BARREIRAS À CIRCULAÇÃO	
ARBORIZAÇÃO	
SEGURANÇA DO ESPAÇO	SEGURO

EDIFICADO	
USO FUNCIONAL (RÉS-DO-CHÃO)	OUTROS
ESTADO DE CONSERVAÇÃO	MÉDIO
QUALIDADE DA ENVOLVENTE CONSTRUÍDA	SEM QUALIDADE

PAVIMENTO	PASSEIO	LANCIL	FAIXA DE RODAGEM
MATERIAL			CUBO DE GRANITO
COR			CINZENTO
CONSERVAÇÃO			RAZOÁVEL

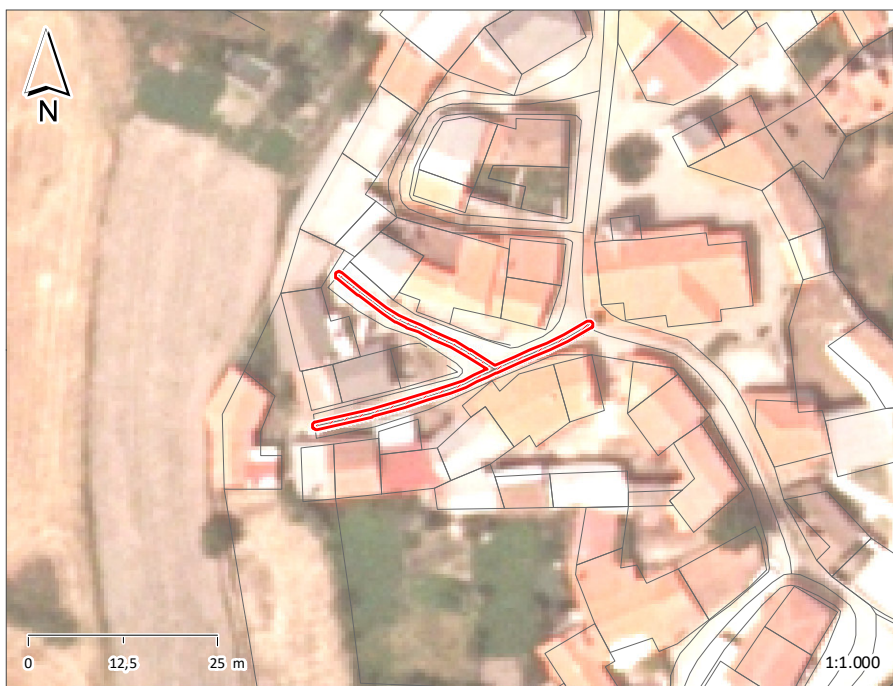
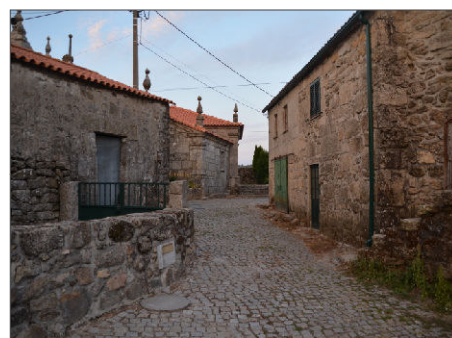
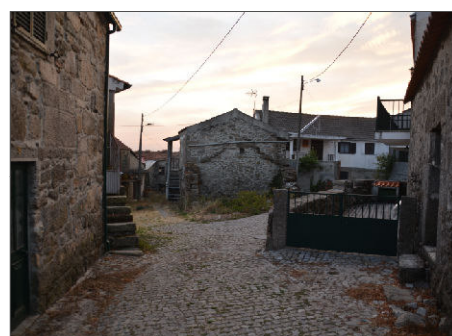
ESPAÇO Nº: 16

ESPAÇO PÚBLICO	
TIPOLOGIA	RUA
SUB - TIPOLOGIA

ACESSIBILIDADE PEDONAL	
PASSEIOS	NÃO TEM
LARGURA ÚTIL DO PASSEIO	
BARREIRAS À CIRCULAÇÃO	
ARBORIZAÇÃO	
SEGURANÇA DO ESPAÇO	SEGURO

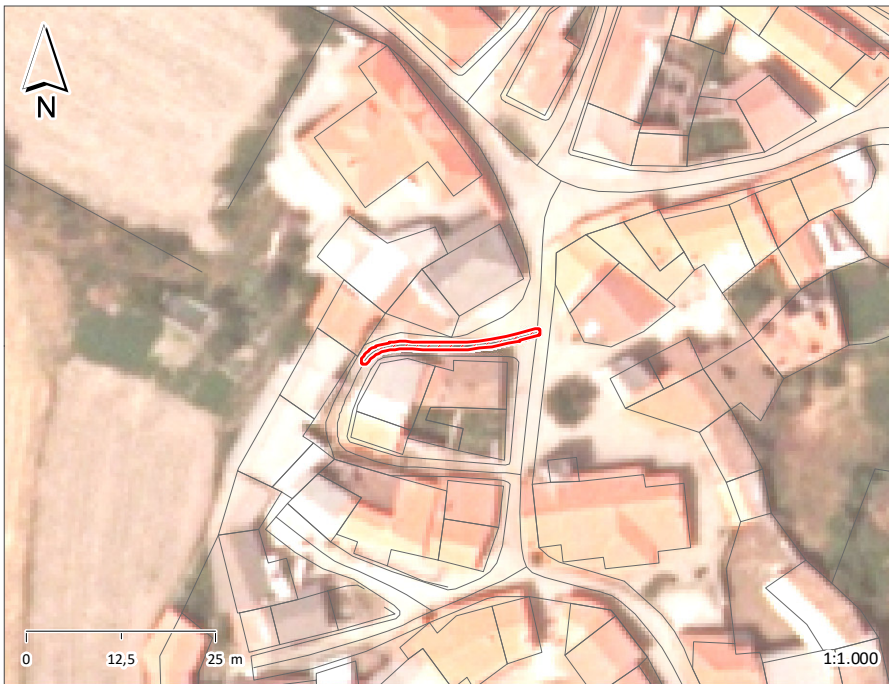
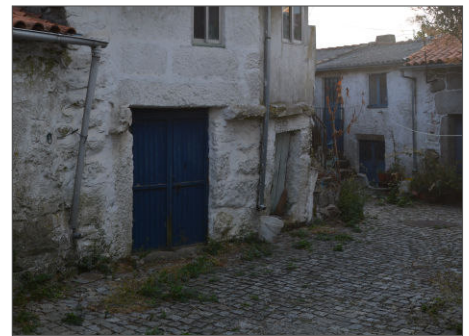
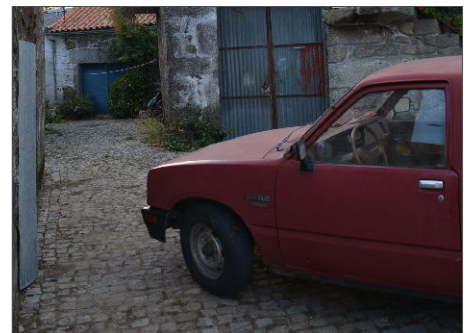
ESPAÇO Nº: 17

ESPAÇO PÚBLICO	
TIPOLOGIA	RUA
SUB - TIPOLOGIA

ACESSIBILIDADE PEDONAL	
PASSEIOS	NÃO TEM
LARGURA ÚTIL DO PASSEIO	
BARREIRAS À CIRCULAÇÃO	
ARBORIZAÇÃO	
SEGURANÇA DO ESPAÇO	SEGURO

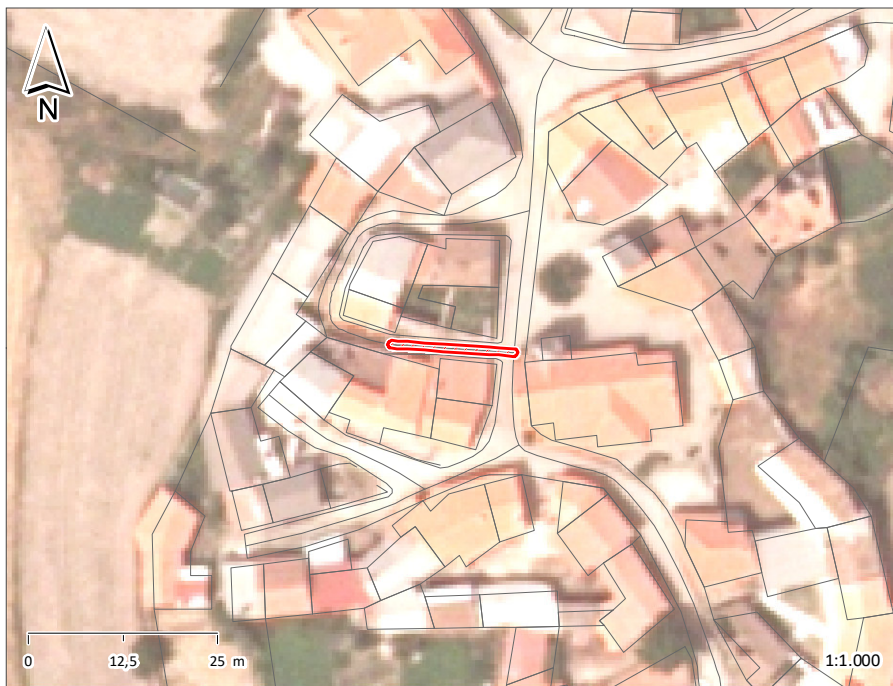
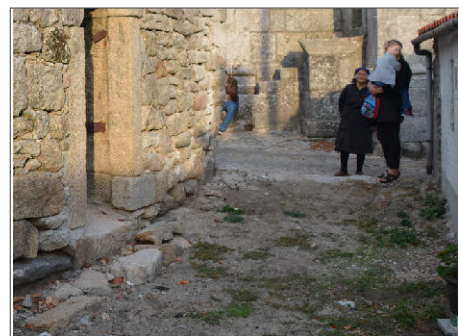
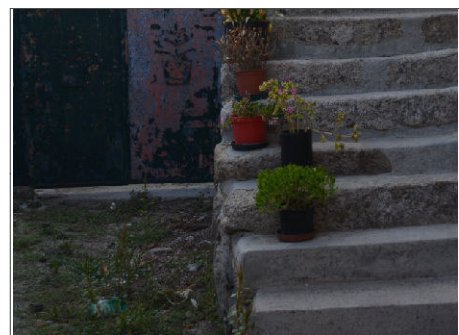
IDENTIFICAÇÃO DO LOCAL:	ESPAÇO Nº: 18
-------------------------	---------------

ESPAÇO PÚBLICO	
TIPOLOGIA	RUA
SUB - TIPOLOGIA

ACESSIBILIDADE PEDONAL	
PASSEIOS	NÃO TEM
LARGURA ÚTIL DO PASSEIO	
BARREIRAS À CIRCULAÇÃO	
ARBORIZAÇÃO	
SEGURANÇA DO ESPAÇO	SEGURO

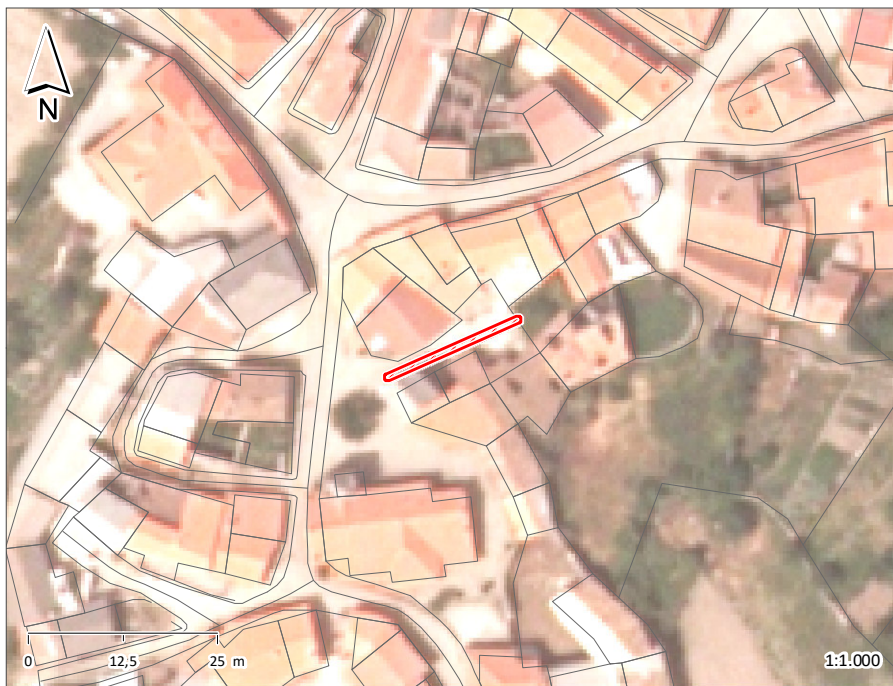
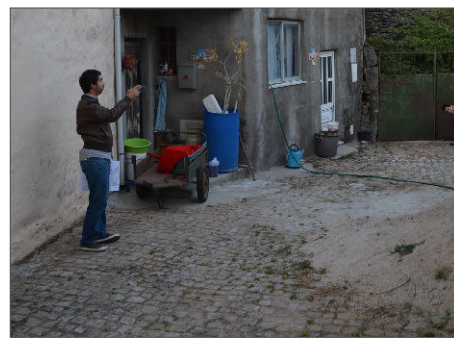
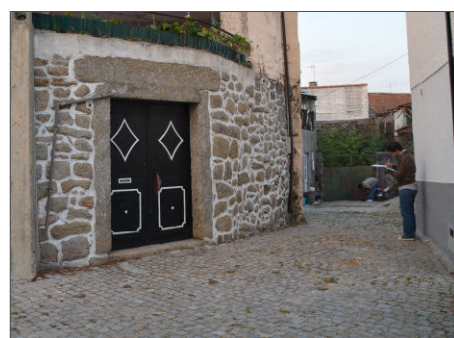
ESPAÇO Nº: 19

ESPAÇO PÚBLICO	
TIPOLOGIA	RUA
SUB - TIPOLOGIA

ACESSIBILIDADE PEDONAL	
PASSEIOS	NÃO TEM
LARGURA ÚTIL DO PASSEIO	
BARREIRAS À CIRCULAÇÃO	
ARBORIZAÇÃO	
SEGURANÇA DO ESPAÇO	SEGURO

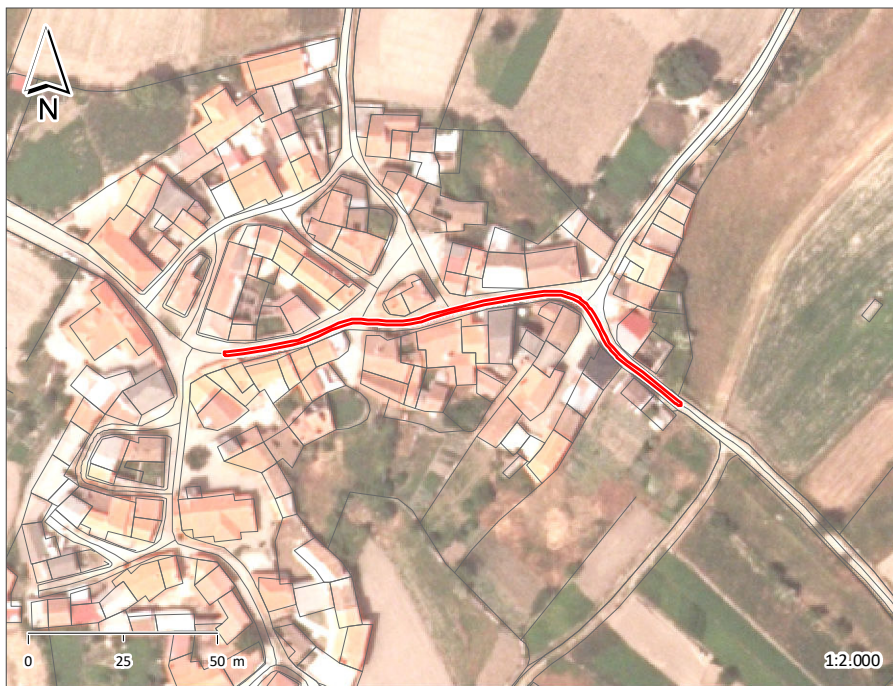
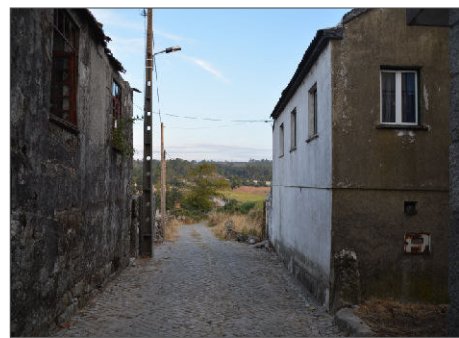
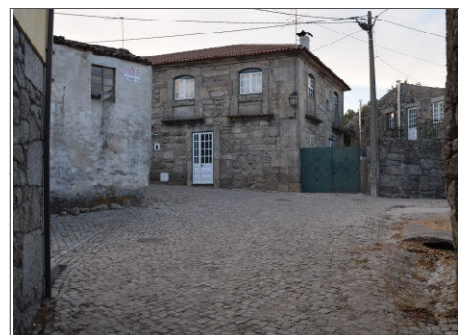
IDENTIFICAÇÃO DO LOCAL:	Rua da Estronca	ESPAÇO Nº:	20
-------------------------	-----------------	------------	----

ESPAÇO PÚBLICO	
TIPOLOGIA	RUA
SUB - TIPOLOGIA

ACESSIBILIDADE PEDONAL	
PASSEIOS	NÃO TEM
LARGURA ÚTIL DO PASSEIO	
BARREIRAS À CIRCULAÇÃO	
ARBORIZAÇÃO	
SEGURANÇA DO ESPAÇO	SEGURO
