OPERAÇÃO DE REABILITAÇÃO URBANA DE ARNAS

PROGRAMA ESTRATÉGICO DE REABILITAÇÃO URBANA

CADERNO II – Caracterização do Edificado e do Espaço Público | Janeiro 2023

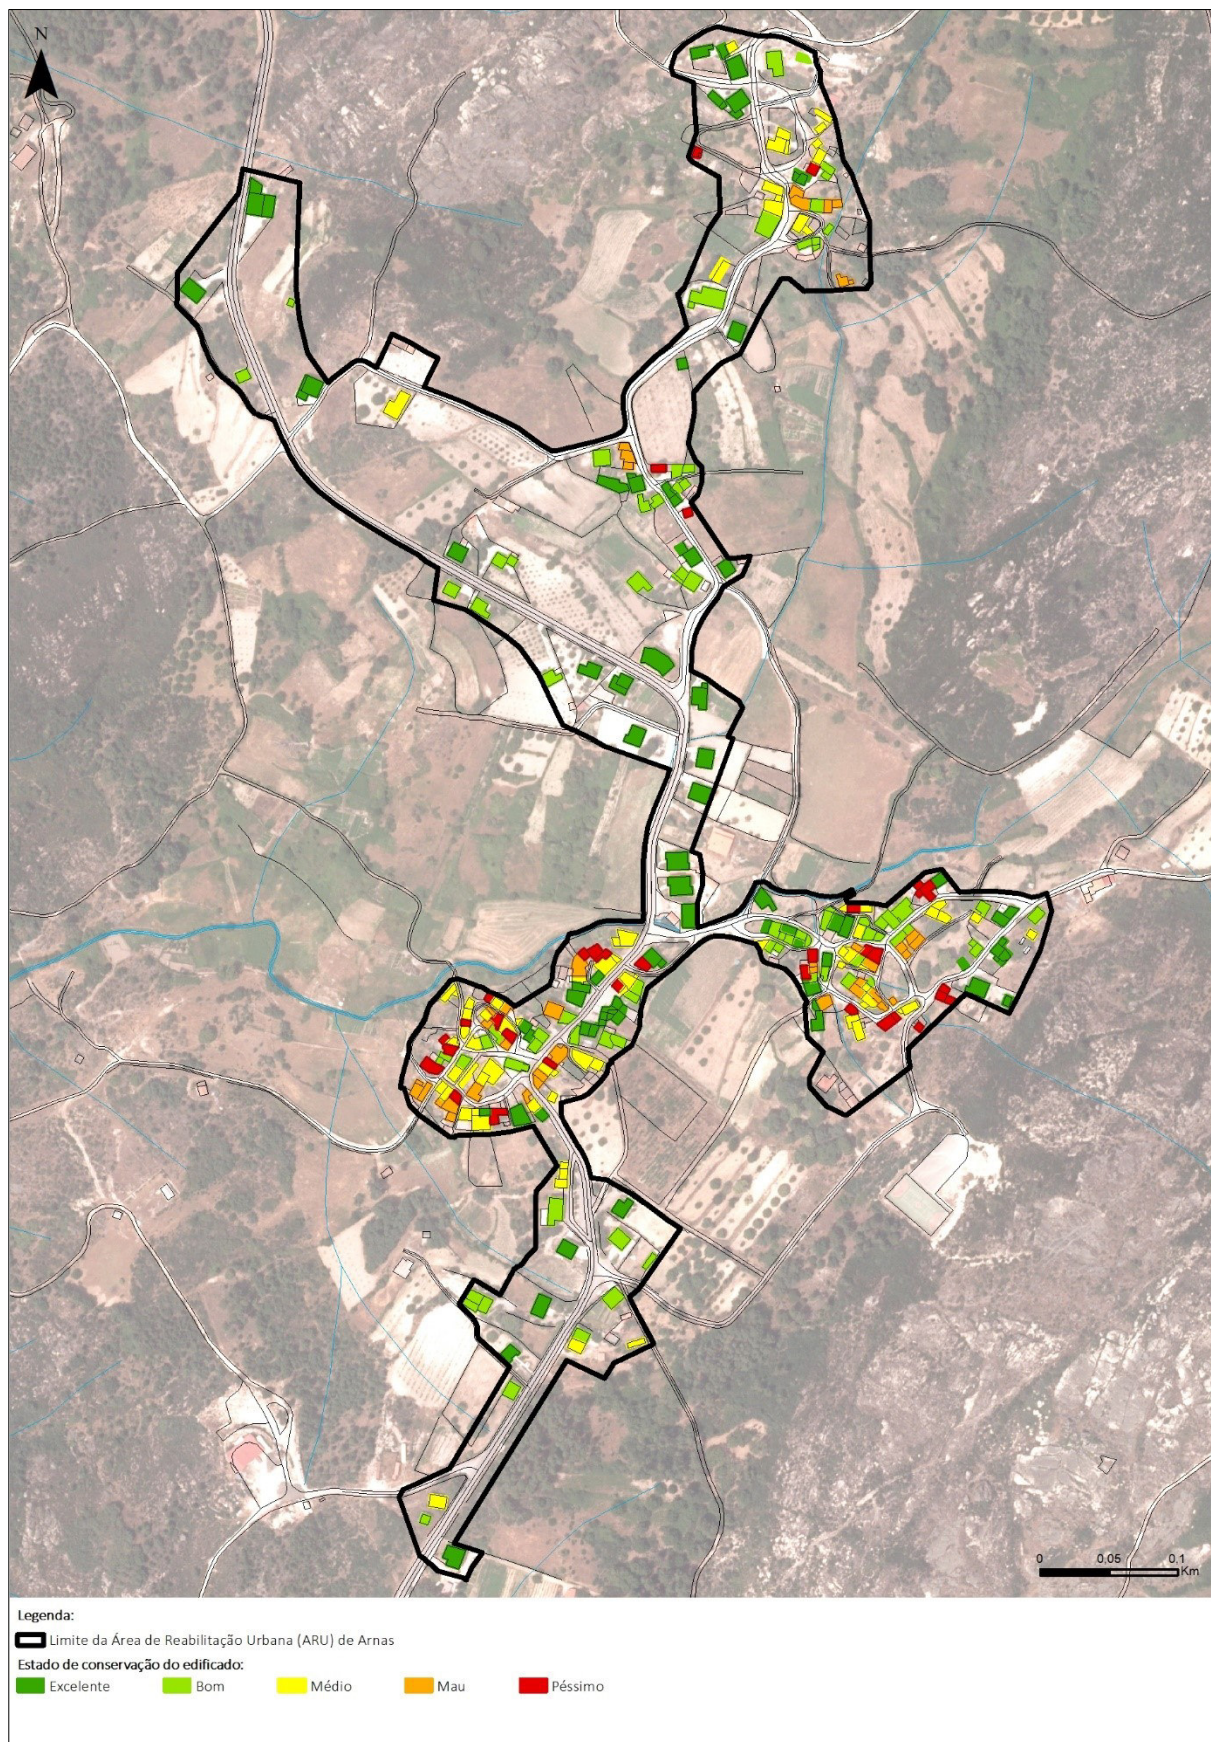
Figura 5 – Cartograma do Estado de Conservação do Edificado na ARU de Arnas.

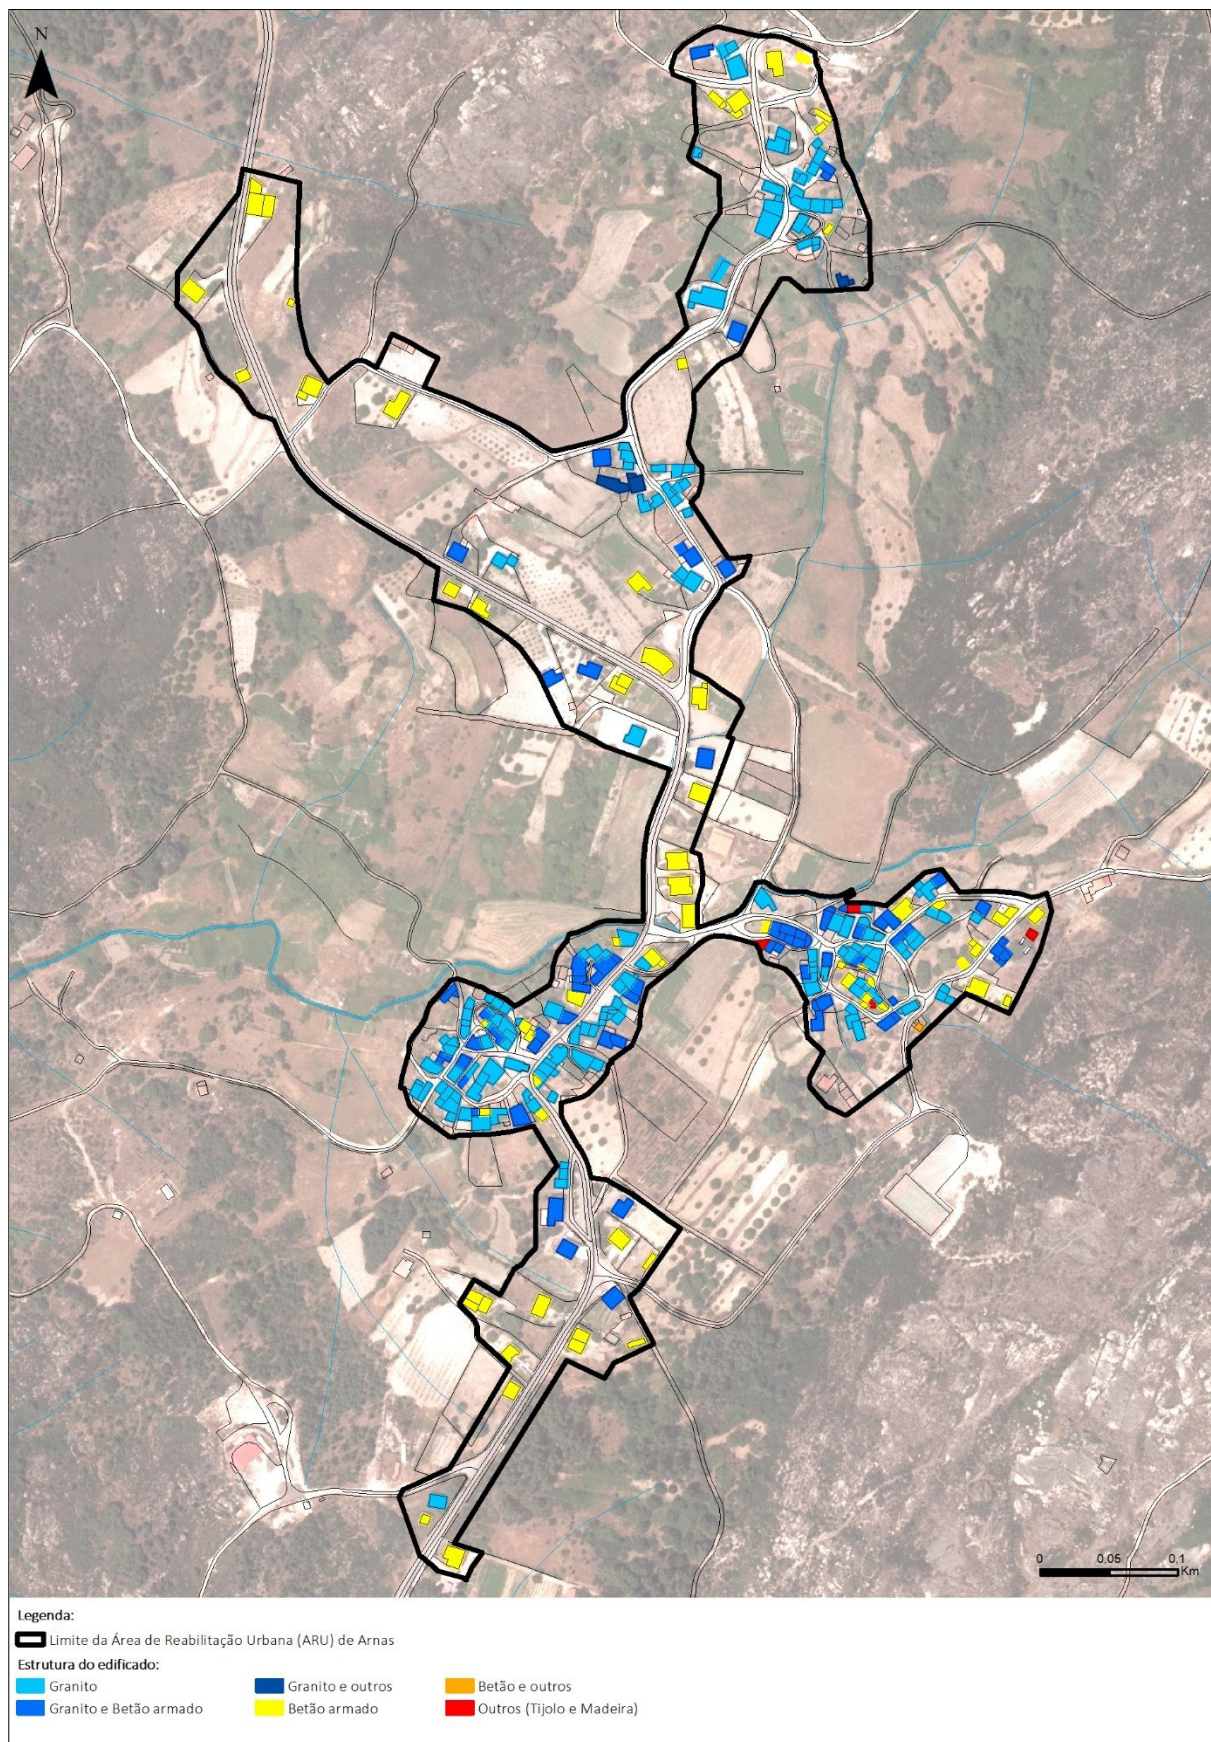
Figura 7 – Cartograma do Tipo de estrutura do edificado na ARU de Arnas.

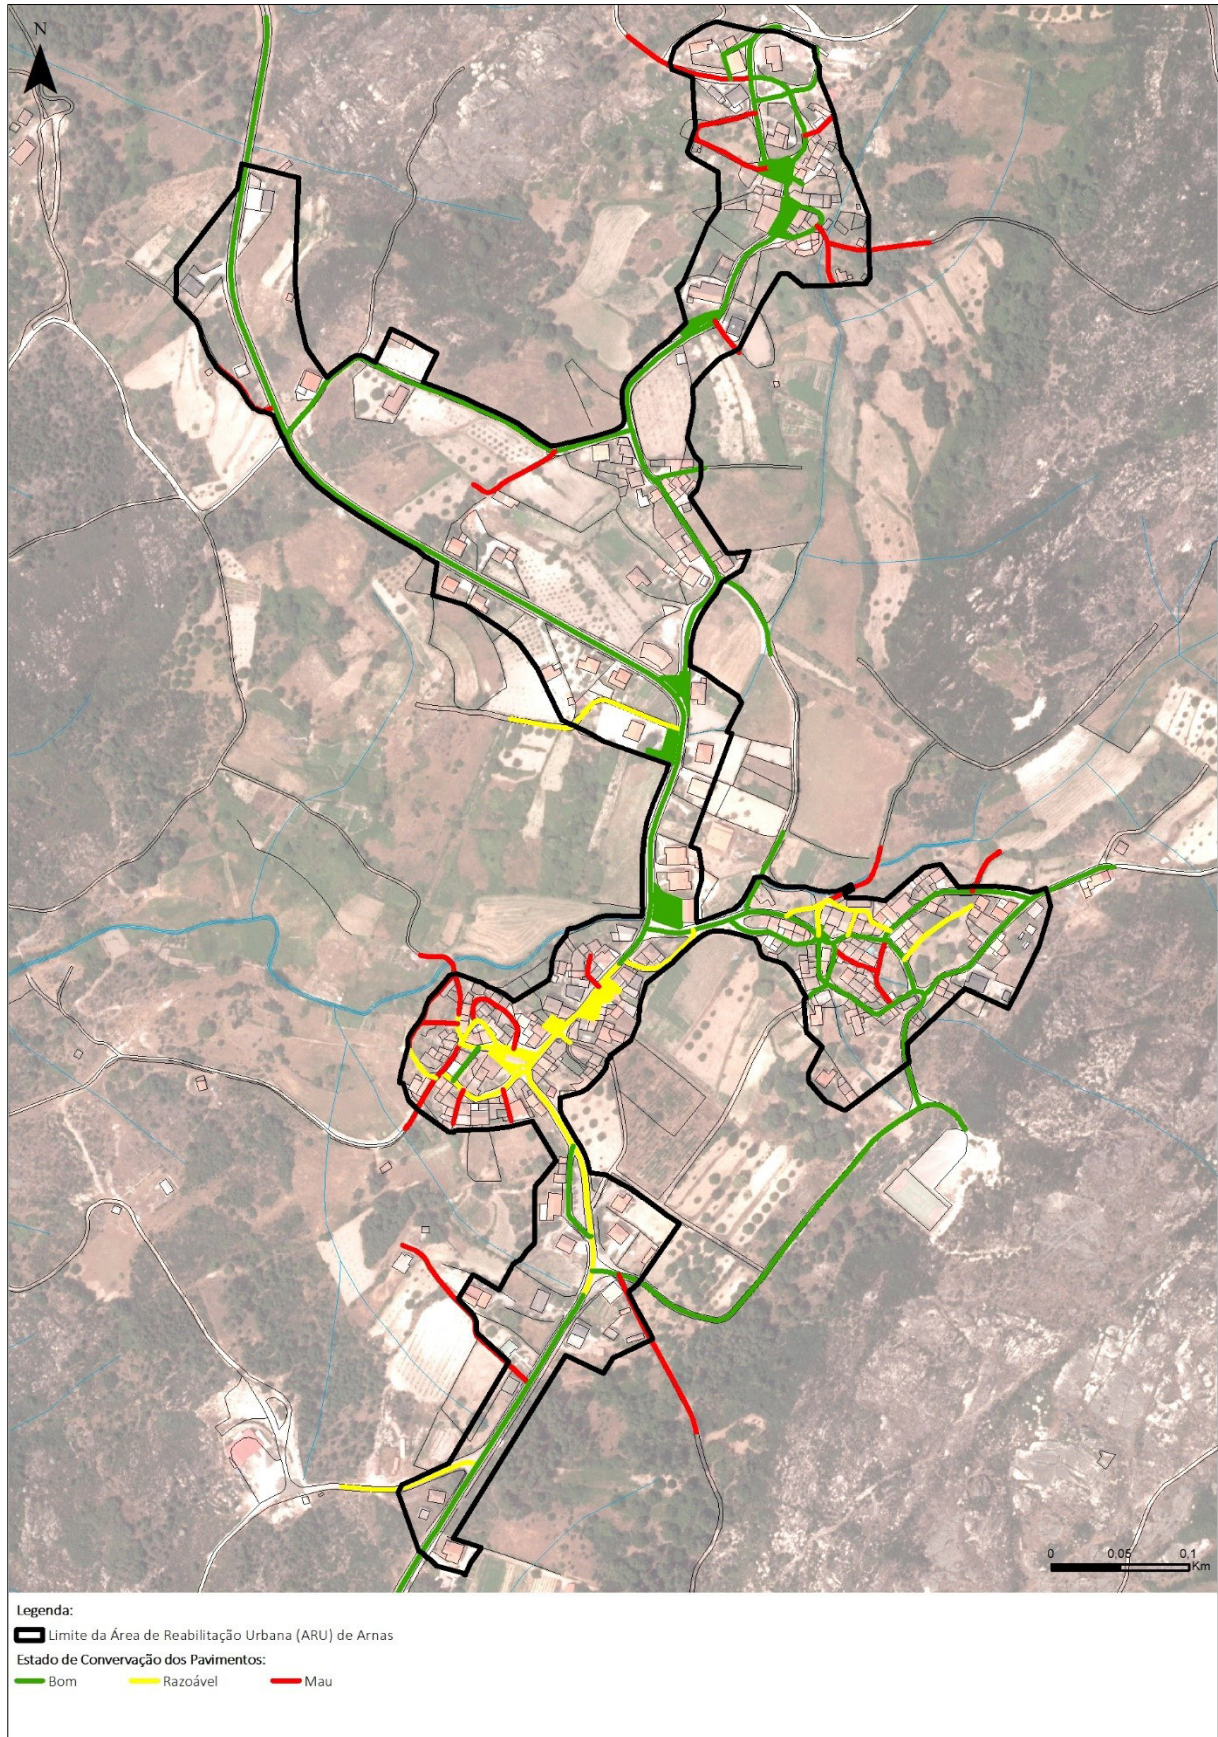
Figura 12 – Cartograma do Estado de conservação dos pavimentos dos Arruamentos da ARU de Arnas.

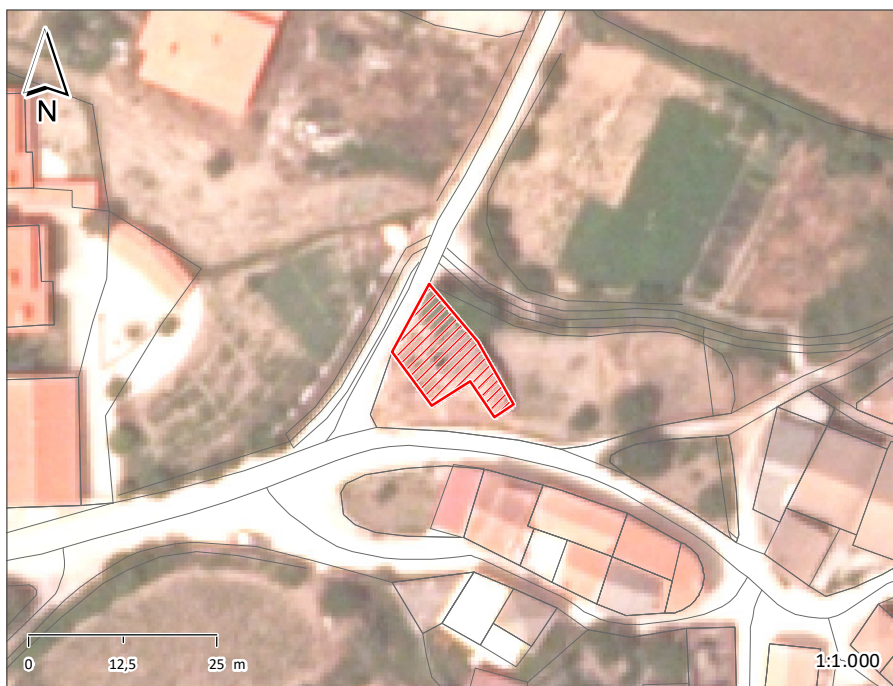
IDENTIFICAÇÃO DO LOCAL:	RUA DO SOITINHO	Nº POLÍCIA:	EDIFÍCIO Nº:	1
	QUELHA VELHA

ÉPOCA DE CONSTRUÇÃO	1900-1950	ESTADO DE CONSERVAÇÃO	EXCELENTE
VALOR ARQUITETÓNICO	SEM QUALIDADE	TIPOLOGIA DO EDIFICADO	ISOLADO
Nº PISOS (acima da cota de soleira)	2 PISOS	Nº PISOS (abaixo da cota de soleira)	0 PISOS

CONSTRUÇÃO		MATERIAL	TIPO	COR
ESTRUTURA		GRANITO	ALVENARIA	
REVESTIMENTO FACHADA		GRANITO	APARENTE	NATURAL
VÃOS EXTERIORES	PORTAS	PVC	LACADO	CASTANHO
	JANELAS	PVC	LACADO	CASTANHO
	VARANDAS			
COBERTURA		TELHA CERÂMICA	2 ÁGUAS	BARRO
ALTERAÇÕES				
ELEMENTOS DISSONANTES

OBSERVAÇÕES
EDIFÍCIO RECENTEMENTE REABILITADO.

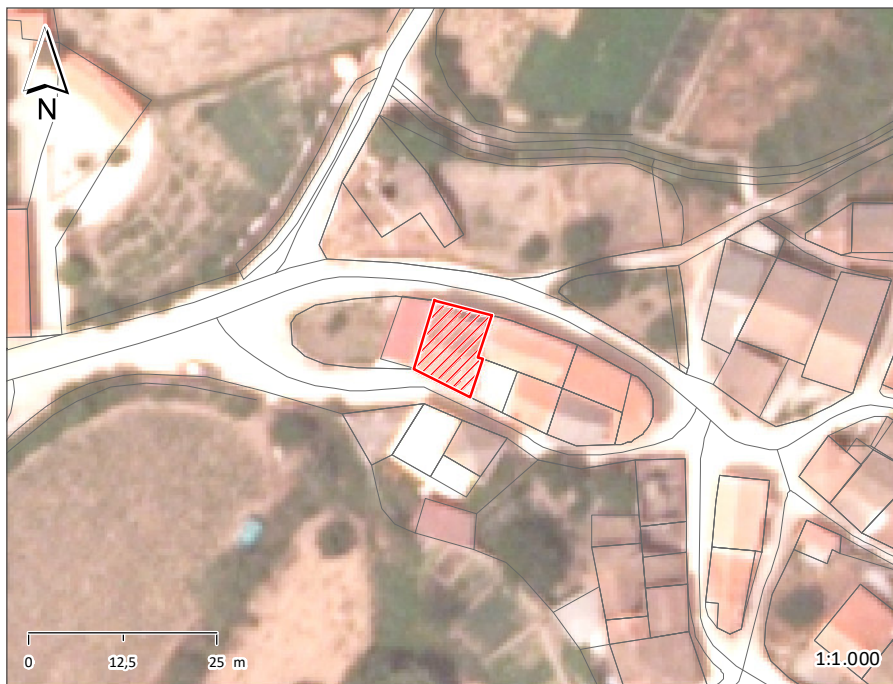
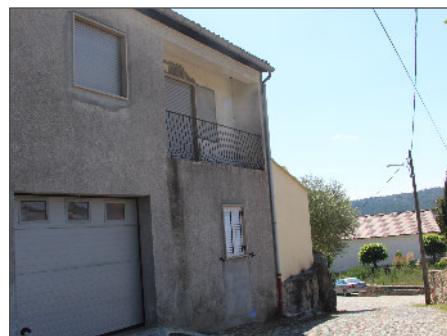
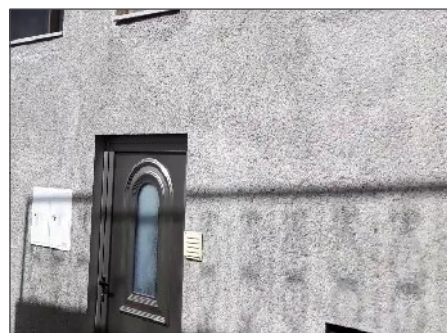
IDENTIFICAÇÃO DO LOCAL:	RUA DO SOITINHO	Nº POLÍCIA:	1	EDIFÍCIO Nº:	2
	RUA DA ERA

ÉPOCA DE CONSTRUÇÃO	1951-1990	ESTADO DE CONSERVAÇÃO	BOM
VALOR ARQUITETÓNICO	SEM QUALIDADE	TIPOLOGIA DO EDIFICADO	AGRUPADO
Nº PISOS (acima da cota de soleira)	3 PISOS	Nº PISOS (abaixo da cota de soleira)	0 PISOS

CONSTRUÇÃO		MATERIAL	TIPO	COR
ESTRUTURA		GRANITO BETÃO ARMADO	ALVENARIA	
REVESTIMENTO FACHADA		REBOCO	AREADO	CINZA
VÃOS EXTERIORES	PORTAS	PVC	LACADO	CINZA
	JANELAS	ALUMÍNIO	LACADO	CINZA
	VARANDAS	AÇO	PINTADO	PRETO
COBERTURA		TELHA CERÂMICA	2 ÁGUAS	BARRO
ALTERAÇÕES				
ELEMENTOS DISSONANTES

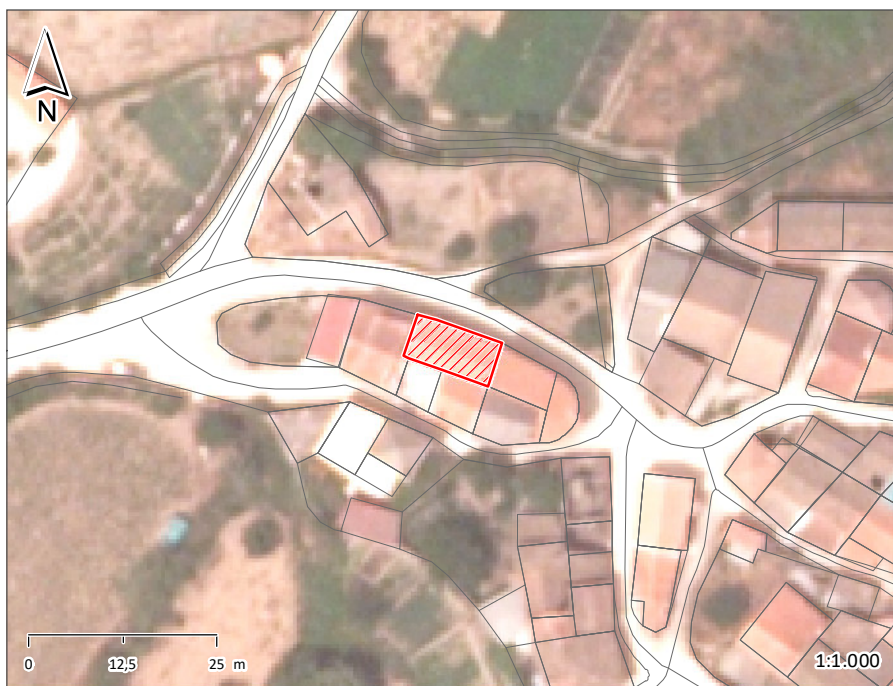
IDENTIFICAÇÃO DO LOCAL:	RUA DO SOITINHO	Nº POLÍCIA:	EDIFÍCIO Nº:	3
--------------------------------	------------------------	--------------------	---------------------	----------

ÉPOCA DE CONSTRUÇÃO	1951-1990	ESTADO DE CONSERVAÇÃO	EXCELENTE
VALOR ARQUITETÓNICO	SEM QUALIDADE	TIPOLOGIA DO EDIFICADO	AGRUPADO
Nº PISOS (acima da cota de soleira)	2 PISOS	Nº PISOS (abaixo da cota de soleira)	0 PISOS

CONSTRUÇÃO	MATERIAL		TIPO		COR	
ESTRUTURA	GRANITO	BETÃO ARMADO	ALVENARIA			
REVESTIMENTO FACHADA	REBOCO		PINTADO		AMARELO	
VÃOS EXTERIORES	PORTAS	MADEIRA	AÇO	PINTADO	PINTADO	CINZA CINZA
	JANELAS	MADEIRA		PINTADO		CINZA
	VARANDAS					
COBERTURA	TELHA CERÂMICA		2 ÁGUAS		BARRO	
ALTERAÇÕES						
ELEMENTOS DISSONANTES

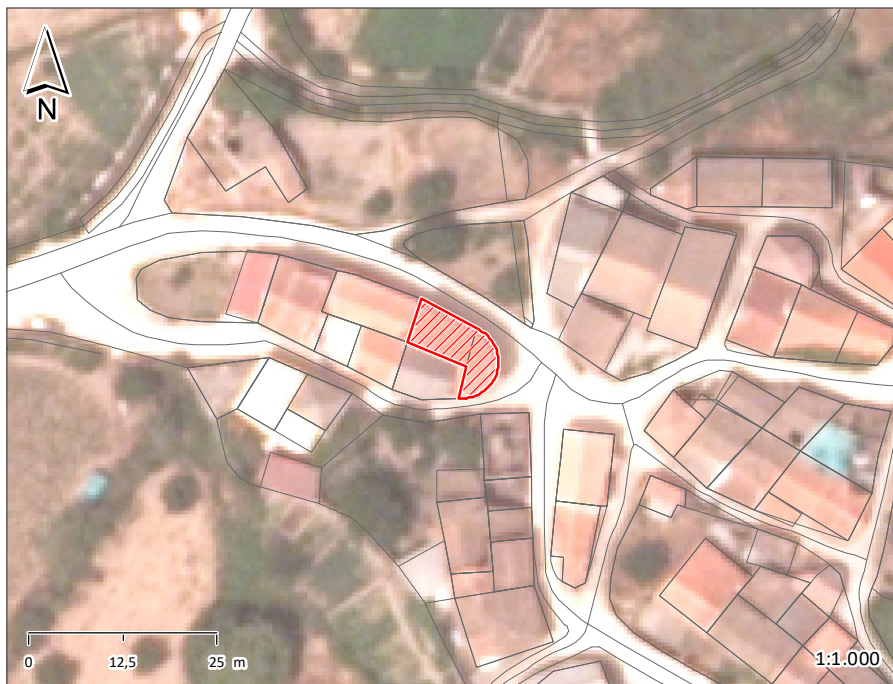
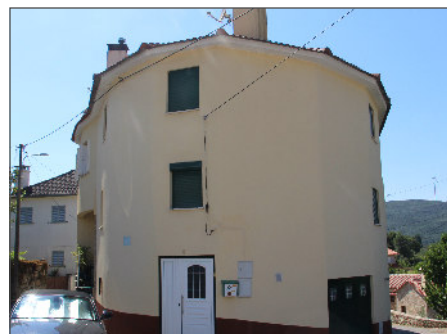
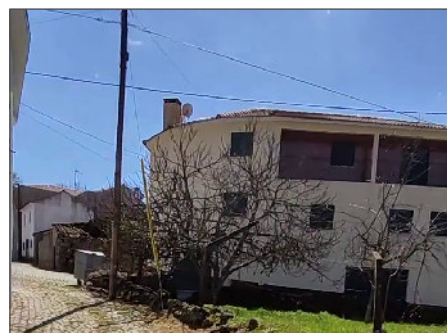
IDENTIFICAÇÃO DO LOCAL:	RUA DO SOITINHO	Nº POLÍCIA:	5	EDIFÍCIO Nº:	4
	RUA DA ERA

ÉPOCA DE CONSTRUÇÃO	1951-1990	ESTADO DE CONSERVAÇÃO	BOM
VALOR ARQUITETÓNICO	SEM QUALIDADE	TIPOLOGIA DO EDIFICADO	AGRUPADO
Nº PISOS (acima da cota de soleira)	3 PISOS	Nº PISOS (abaixo da cota de soleira)	0 PISOS

CONSTRUÇÃO	MATERIAL		TIPO		COR	
ESTRUTURA	GRANITO	BETÃO ARMADO	ALVENARIA			
REVESTIMENTO FACHADA	REBOCO	CERÂMICO	PINTADO	AZULEJO	AMARELO	CASTANHO
VÃOS EXTERIORES	PORTAS	ALUMÍNIO	ALUMÍNIO	LACADO	LACADO	VERDE BRANCO
	JANELAS					
	VARANDAS	AÇO		PINTADO		PRETO
COBERTURA	TELHA CERÂMICA		VÁRIAS		BARRO	
ALTERAÇÕES						
ELEMENTOS DISSONANTES

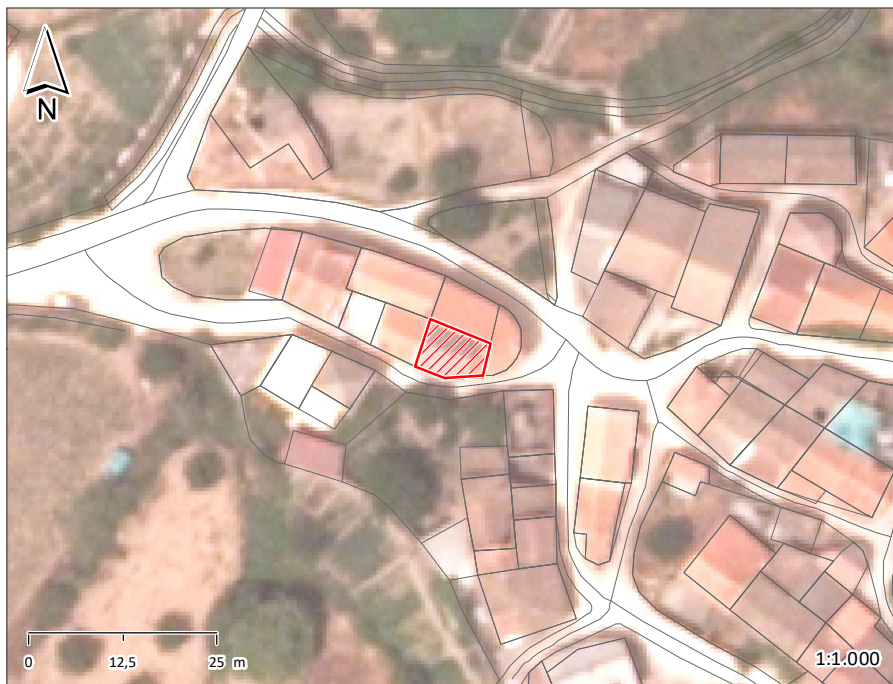
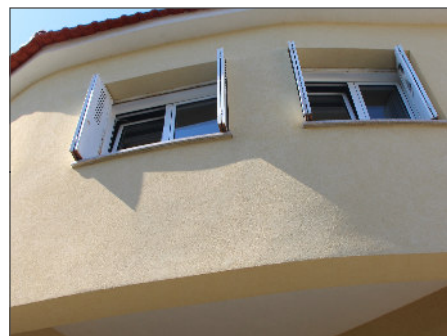
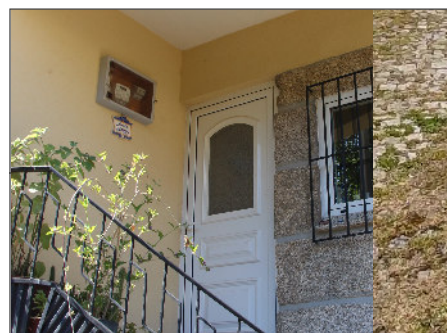
IDENTIFICAÇÃO DO LOCAL:	RUA DA ERA	Nº POLÍCIA:	2	EDIFÍCIO Nº:	5
--------------------------------	------------	--------------------	---	---------------------	---

ÉPOCA DE CONSTRUÇÃO	1951-1990	ESTADO DE CONSERVAÇÃO	EXCELENTE
VALOR ARQUITETÓNICO	SEM QUALIDADE	TIPOLOGIA DO EDIFICADO	AGRUPADO
Nº PISOS (acima da cota de soleira)	3 PISOS	Nº PISOS (abaixo da cota de soleira)	0 PISOS

CONSTRUÇÃO	MATERIAL		TIPO		COR	
ESTRUTURA	GRANITO	BETÃO ARMADO	ALVENARIA			
REVESTIMENTO FACHADA	REBOCO	GRANITO	PINTADO	APARENTE	AMARELO	NATURAL
VÃOS EXTERIORES	PORTAS	ALUMÍNIO	LACADO		BRANCO	
	JANELAS	ALUMÍNIO	LACADO		BRANCO	
	VARANDAS	AÇO	PINTADO		PRETO	
COBERTURA	TELHA CERÂMICA		2 ÁGUAS		BARRO	
ALTERAÇÕES						
ELEMENTOS DISSONANTES	ANTENA PARABOLICA

OBSERVAÇÕES
 EDIFÍCIO RECENTEMENTE REABILITADO.
 VIVENDA GOMES.

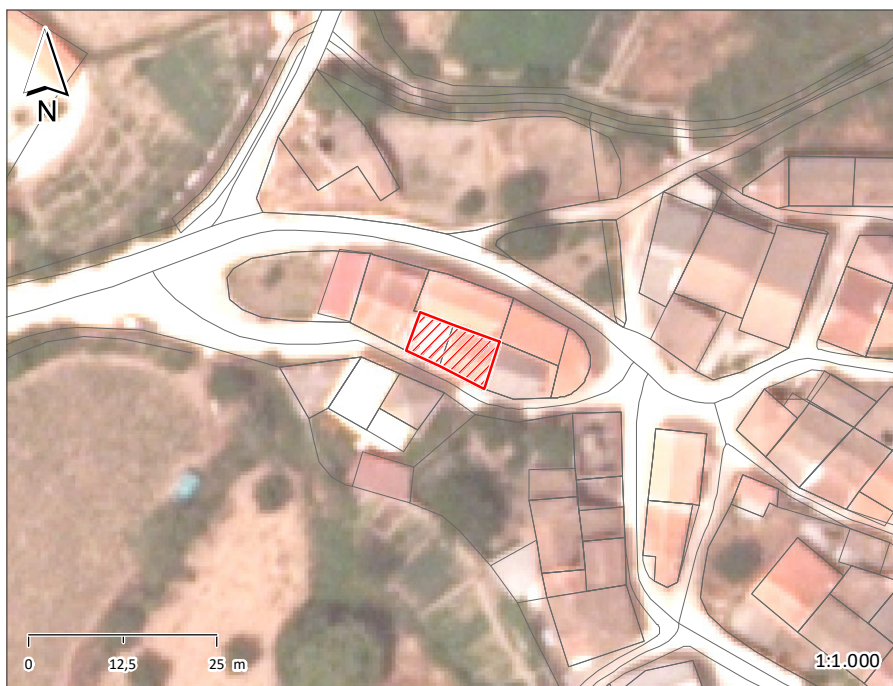
IDENTIFICAÇÃO DO LOCAL:	RUA DA ERA	Nº POLÍCIA:	3A	EDIFÍCIO Nº:	6
--------------------------------	------------	--------------------	----	---------------------	---

ÉPOCA DE CONSTRUÇÃO	1951-1990	ESTADO DE CONSERVAÇÃO	BOM
VALOR ARQUITETÓNICO	SEM QUALIDADE	TIPOLOGIA DO EDIFICADO	AGRUPADO
Nº PISOS (acima da cota de soleira)	2 PISOS	Nº PISOS (abaixo da cota de soleira)	0 PISOS

CONSTRUÇÃO	MATERIAL	TIPO	COR
ESTRUTURA	GRANITO BETÃO ARMADO	ALVENARIA	
REVESTIMENTO FACHADA	REBOCO	PINTADO	AMARELO
VÃOS EXTERIORES	PORTAS	AÇO	CINZA
	JANELAS	ALUMÍNIO	BRANCO
	VARANDAS	AÇO	CINZA
COBERTURA	TELHA CERÂMICA	2 ÁGUAS PLANA	BARRO
ALTERAÇÕES	AMPLIAÇÃO REBOCO REBOCO	PINTADO PINTADO	AMARELO
ELEMENTOS DISSONANTES

OBSERVAÇÕES
 AMPLIAÇÃO CORRESPONDE A ACRESCENTO NA LATERAL.

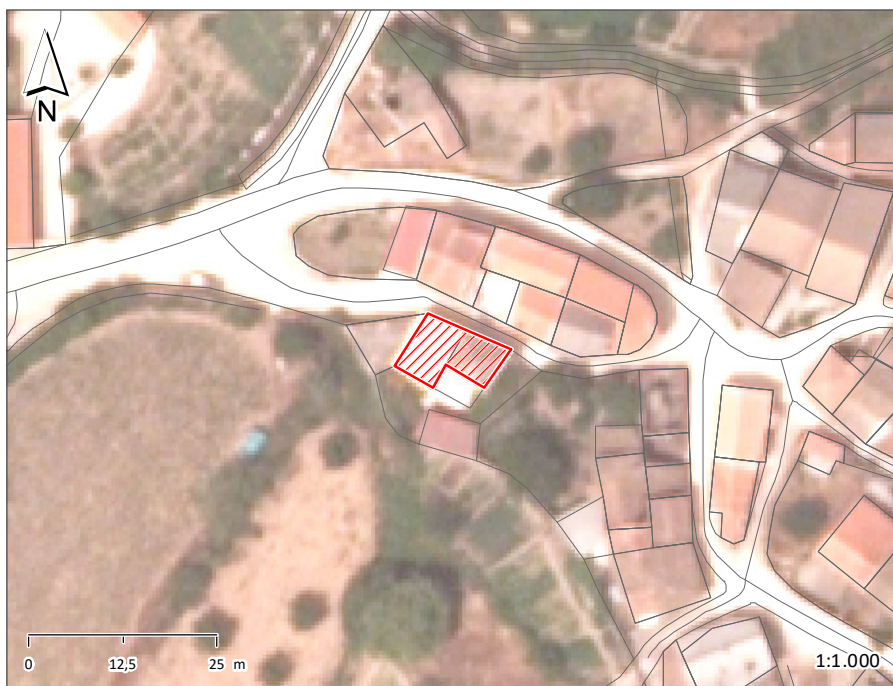
IDENTIFICAÇÃO DO LOCAL:	RUA DA ERA	Nº POLÍCIA:	1	EDIFÍCIO Nº:	7
--------------------------------	------------	--------------------	---	---------------------	---

ÉPOCA DE CONSTRUÇÃO	1951-1990	ESTADO DE CONSERVAÇÃO	BOM
VALOR ARQUITETÓNICO	SEM QUALIDADE	TIPOLOGIA DO EDIFICADO	AGRUPADO
Nº PISOS (acima da cota de soleira)	3 PISOS	Nº PISOS (abaixo da cota de soleira)	0 PISOS

CONSTRUÇÃO		MATERIAL		TIPO		COR
ESTRUTURA		GRANITO	BETÃO ARMADO	ALVENARIA		
REVESTIMENTO FACHADA		REBOCO		PINTADO		AMARELO
VÃOS EXTERIORES	PORTAS					
	JANELAS	ALUMÍNIO		ANODIZADO		NATURAL
	VARANDAS					
COBERTURA		TELHA DE BETÃO		4 ÁGUAS		PRETO
ALTERAÇÕES	AMPLIAÇÃO	REBOCO	REBOCO	PINTADO	PINTADO	AMARELO
ELEMENTOS DISSONANTES

OBSERVAÇÕES
 AMPLIAÇÃO CORRESPONDE A ACRESCENTO NA LATERAL.

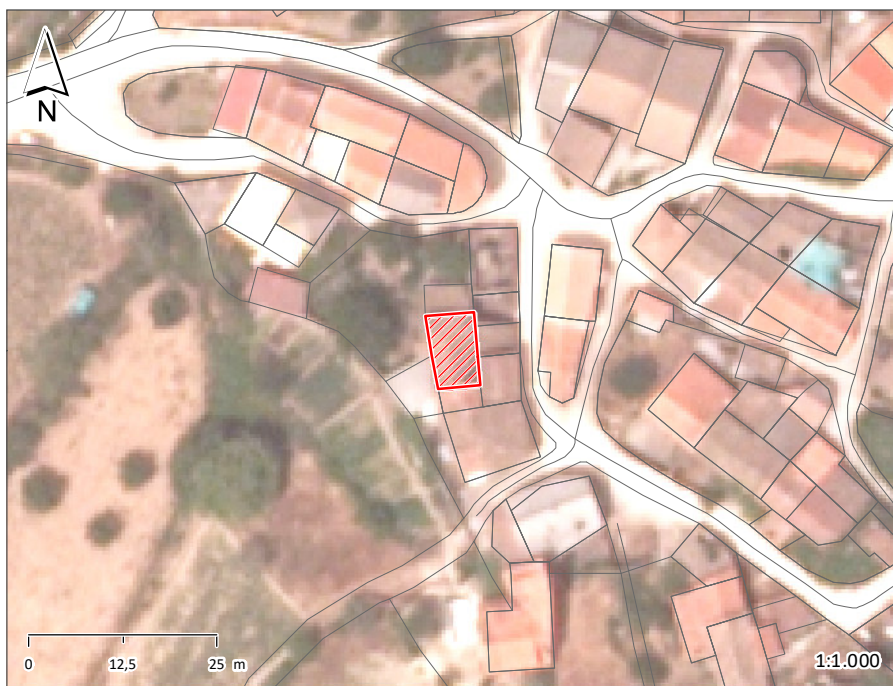
IDENTIFICAÇÃO DO LOCAL:	RUA DA ERA	Nº POLÍCIA:	3	EDIFÍCIO Nº:	8
	RUA DO SAPATEIRO

ÉPOCA DE CONSTRUÇÃO	1900-1950	ESTADO DE CONSERVAÇÃO	PÉSSIMO
VALOR ARQUITETÓNICO	SEM QUALIDADE	TIPOLOGIA DO EDIFICADO	AGRUPADO
Nº PISOS (acima da cota de soleira)	1 PISO	Nº PISOS (abaixo da cota de soleira)	0 PISOS

CONSTRUÇÃO	MATERIAL	TIPO	COR	
ESTRUTURA	GRANITO BETÃO ARMADO	ALVENARIA		
REVESTIMENTO FACHADA	GRANITO S/R	APARENTE	NATURAL	NATURAL
VÃOS EXTERIORES	PORTAS	ÁÇO	BORDEAUX	
	JANELAS			
	VARANDAS			
COBERTURA	TELHA CERÂMICA	3 ÁGUAS	BARRO	
ALTERAÇÕES				
ELEMENTOS DISSONANTES

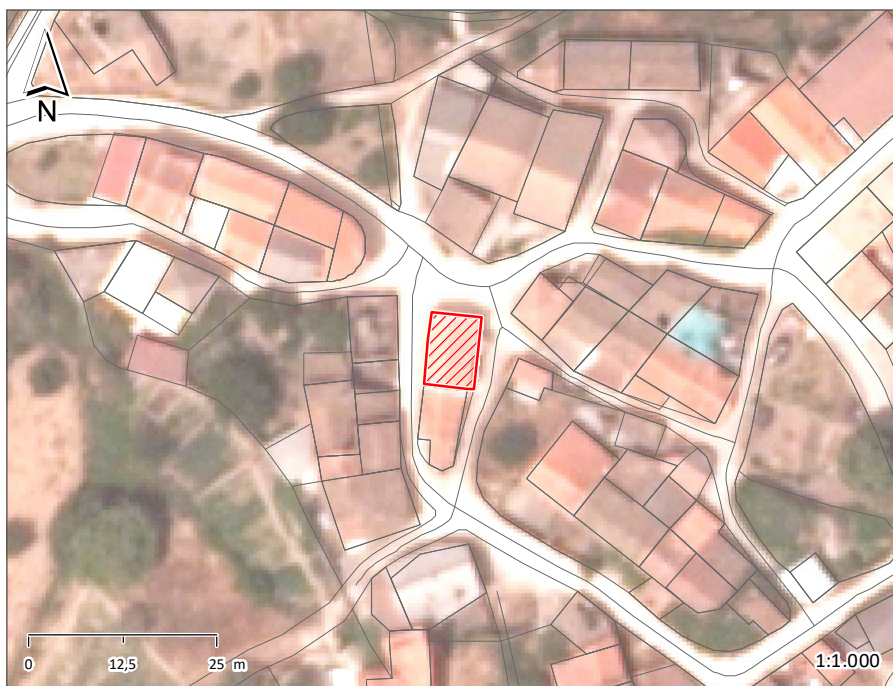
IDENTIFICAÇÃO DO LOCAL:	RUA DO SOITINHO	Nº POLÍCIA:	7	EDIFÍCIO Nº:	9
	RUA DO SAPATEIRO

ÉPOCA DE CONSTRUÇÃO	1951-1990	ESTADO DE CONSERVAÇÃO	EXCELENTE
VALOR ARQUITETÓNICO	SEM QUALIDADE	TIPOLOGIA DO EDIFICADO	AGRUPADO
Nº PISOS (acima da cota de soleira)	2 PISOS	Nº PISOS (abaixo da cota de soleira)	0 PISOS

CONSTRUÇÃO		MATERIAL		TIPO		COR	
ESTRUTURA		GRANITO	BETÃO ARMADO	ALVENARIA			
REVESTIMENTO FACHADA		GRANITO	REBOCO	PINTADO	PINTADO	BRANCO	BRANCO
VÃOS EXTERIORES	PORTAS	ALUMÍNIO		ANODIZADO		NATURAL	
	JANELAS	ALUMÍNIO		ANODIZADO		NATURAL	
	VARANDAS						
COBERTURA		TELHA CERÂMICA		2 ÁGUAS		BARRO	
ALTERAÇÕES							
ELEMENTOS DISSONANTES		ANTENA

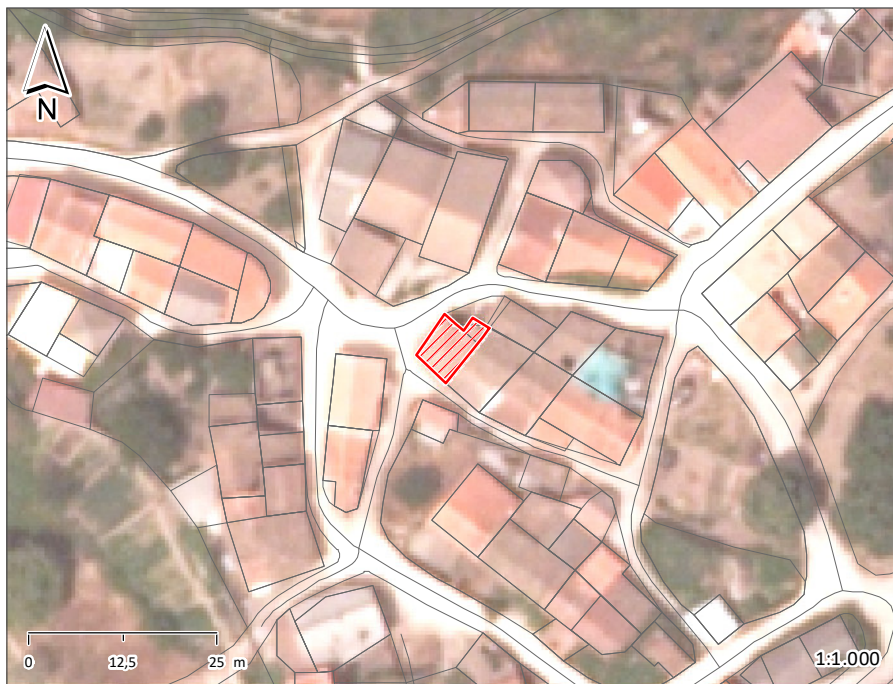
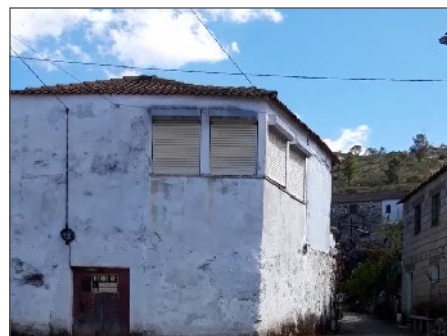
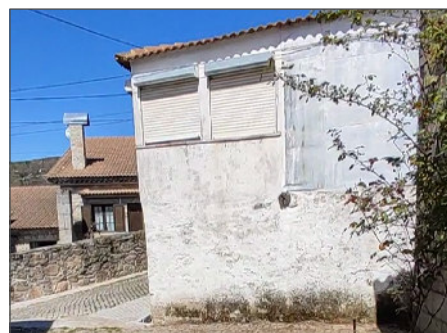
IDENTIFICAÇÃO DO LOCAL:	RUA DO SOITINHO	Nº POLÍCIA:	11	EDIFÍCIO Nº:	10
	RUA DA BAROCA

ÉPOCA DE CONSTRUÇÃO	1900-1950	ESTADO DE CONSERVAÇÃO	MÉDIO
VALOR ARQUITETÓNICO	SEM QUALIDADE	TIPOLOGIA DO EDIFICADO	AGRUPADO
Nº PISOS (acima da cota de soleira)	2 PISOS	Nº PISOS (abaixo da cota de soleira)	0 PISOS

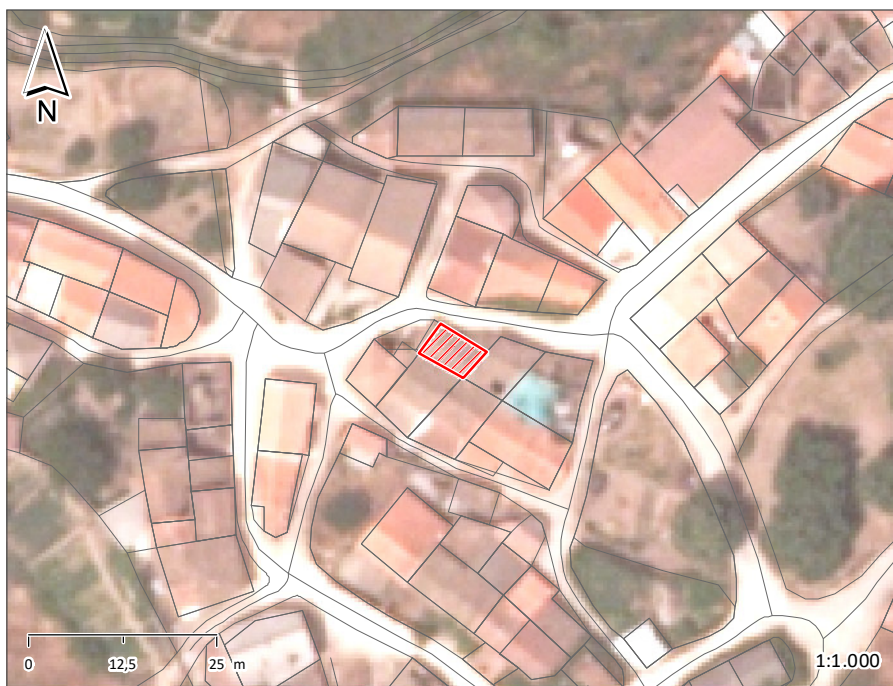
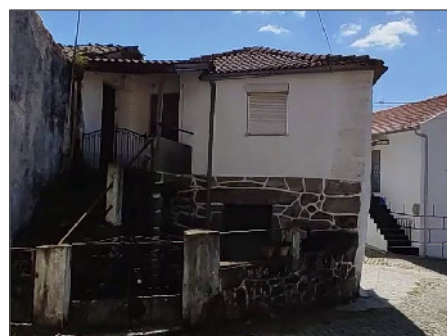
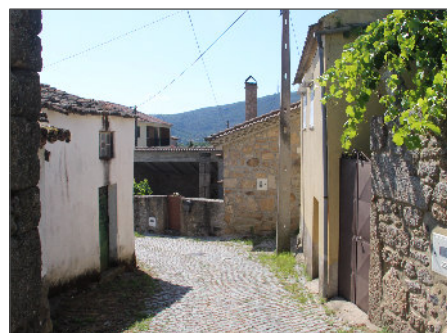
IDENTIFICAÇÃO DO LOCAL:	RUA DO SOITINHO	Nº POLÍCIA:	EDIFÍCIO Nº: 11
--------------------------------	------------------------	--------------------	-------------------------------

ÉPOCA DE CONSTRUÇÃO	1900-1950	ESTADO DE CONSERVAÇÃO	MAU
VALOR ARQUITETÓNICO	SEM QUALIDADE	TIPOLOGIA DO EDIFICADO	AGRUPADO
Nº PISOS (acima da cota de soleira)	1 PISO	Nº PISOS (abaixo da cota de soleira)	0 PISOS

CONSTRUÇÃO		MATERIAL		TIPO		COR	
ESTRUTURA		GRANITO		ALVENARIA			
REVESTIMENTO FACHADA		REBOCO		PINTADO		BRANCO	
VÃOS EXTERIORES	PORTAS	AÇO	MADEIRA	PINTADO	PINTADO	VERDE	PRETO
	JANELAS	AÇO		PINTADO		BRANCO	
	VARANDAS						
COBERTURA		TELHA CERÂMICA		2 ÁGUAS		BARRO	
ALTERAÇÕES							
ELEMENTOS DISSONANTES

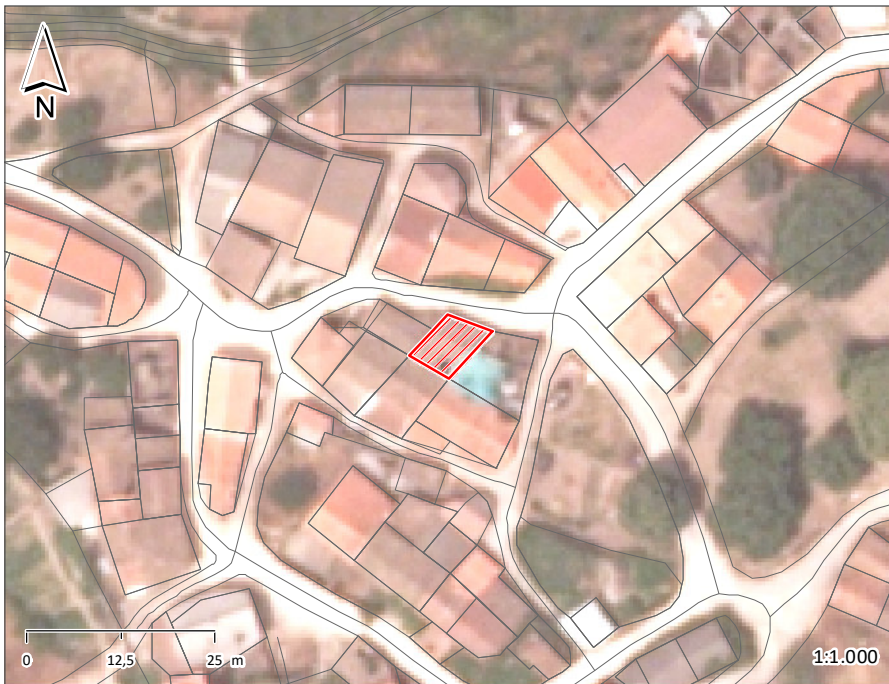
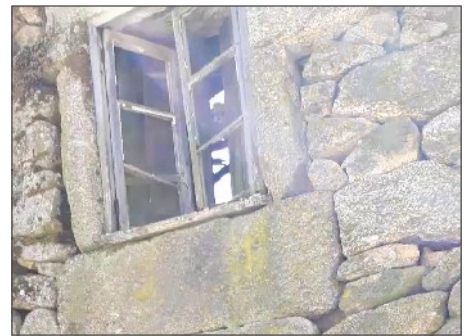
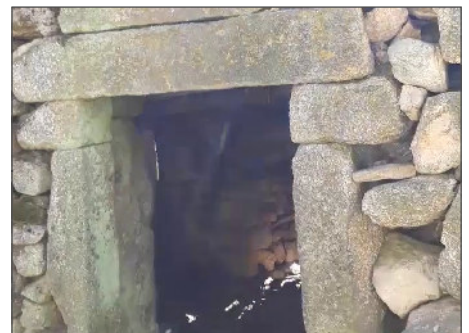
IDENTIFICAÇÃO DO LOCAL:	RUA DO SOITINHO	Nº POLÍCIA:	EDIFÍCIO Nº: 12
--------------------------------	------------------------	--------------------	------------------------

ÉPOCA DE CONSTRUÇÃO	ANTERIOR A 1900	ESTADO DE CONSERVAÇÃO	PÉSSIMO
VALOR ARQUITETÓNICO	SEM QUALIDADE	TIPOLOGIA DO EDIFICADO	AGRUPADO
Nº PISOS (acima da cota de soleira)	1 PISO	Nº PISOS (abaixo da cota de soleira)	0 PISOS
ÁREAS DE IMPLANTAÇÃO (Valor aproximado)	47 m2	ÁREAS DE CONSTRUÇÃO (Valor aproximado)	47 m2

CONSTRUÇÃO		MATERIAL	TIPO	COR
ESTRUTURA		GRANITO	ALVENARIA	
REVESTIMENTO FACHADA		GRANITO		
VÃOS EXTERIORES	PORTAS			
	JANELAS	MADEIRA		CASTANHO
	VARANDAS			
COBERTURA				
ALTERAÇÕES				
ELEMENTOS DISSONANTES

OBSERVAÇÕES
EDIFÍCIO EM RUÍNA

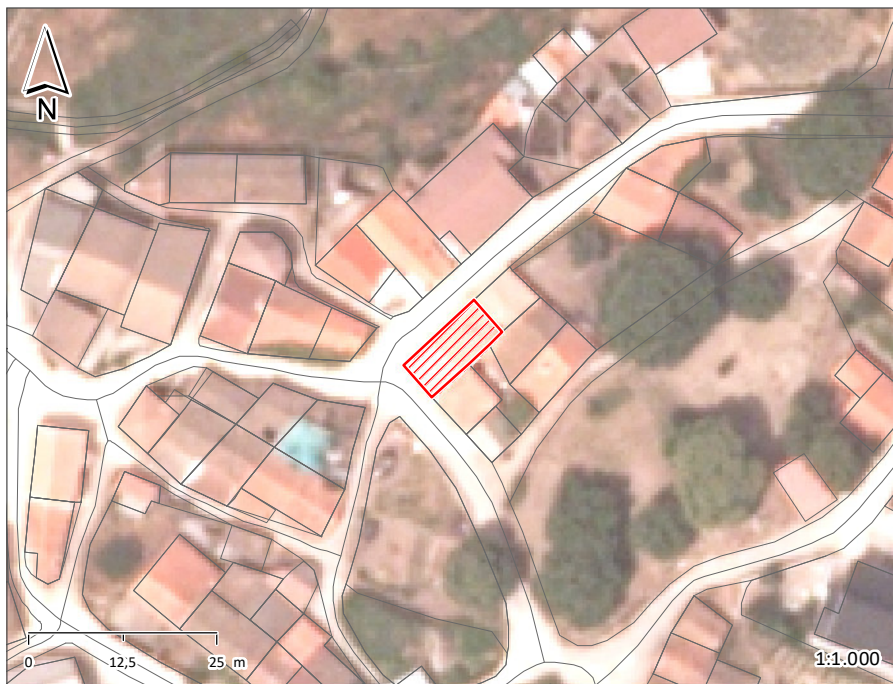
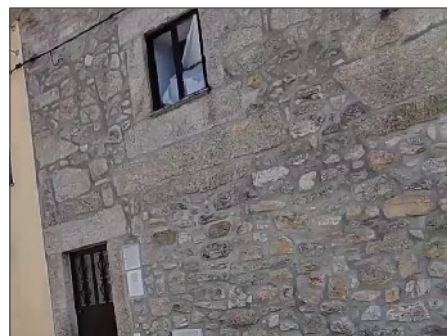
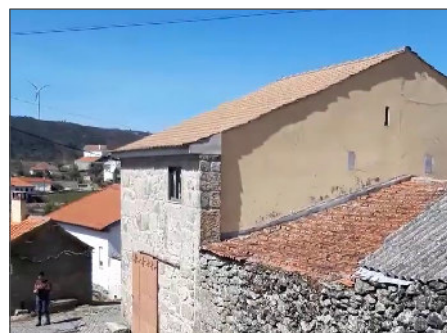
IDENTIFICAÇÃO DO LOCAL:	RUA DO SOITINHO	Nº POLÍCIA:	15	EDIFÍCIO Nº:	13
	RUA DO SAPATEIRO

ÉPOCA DE CONSTRUÇÃO	1900-1950	ESTADO DE CONSERVAÇÃO	BOM
VALOR ARQUITETÓNICO	SEM QUALIDADE	TIPOLOGIA DO EDIFICADO	AGRUPADO
Nº PISOS (acima da cota de soleira)	3 PISOS	Nº PISOS (abaixo da cota de soleira)	0 PISOS

CONSTRUÇÃO		MATERIAL		TIPO		COR	
ESTRUTURA		GRANITO	BETÃO ARMADO	ALVENARIA			
REVESTIMENTO FACHADA		GRANITO	REBOCO	APARENTE	PINTADO	NATURAL	AMARELO
VÃOS EXTERIORES	PORTAS	ALUMÍNIO		LACADO		CASTANHO	
	JANELAS	ALUMÍNIO	ALUMÍNIO	ANODIZADO	LACADO	CASTANHO	CINZA
	VARANDAS						
COBERTURA		TELHA CERÂMICA		2 ÁGUAS		BARRO	
ALTERAÇÕES							
ELEMENTOS DISSONANTES

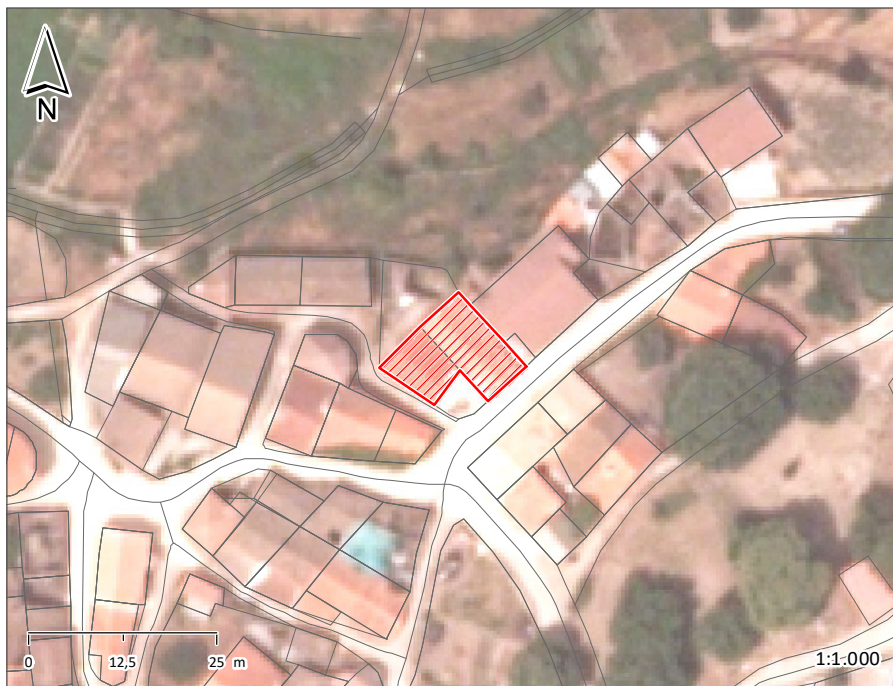
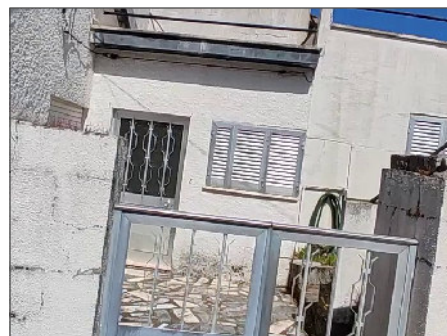
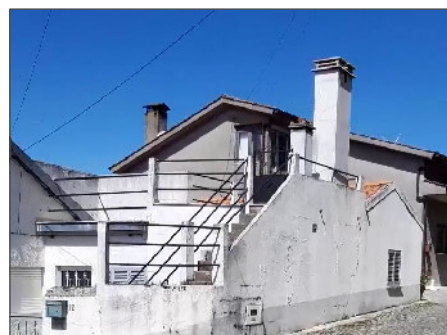
IDENTIFICAÇÃO DO LOCAL:	RUA DO SOITINHO	Nº POLÍCIA:	12	EDIFÍCIO Nº:	14
--------------------------------	------------------------	--------------------	-----------	---------------------	-----------

ÉPOCA DE CONSTRUÇÃO	1951-1990	ESTADO DE CONSERVAÇÃO	BOM
VALOR ARQUITETÓNICO	SEM QUALIDADE	TIPOLOGIA DO EDIFICADO	AGRUPADO
Nº PISOS (acima da cota de soleira)	1 PISO	Nº PISOS (abaixo da cota de soleira)	0 PISOS

CONSTRUÇÃO	MATERIAL		TIPO		COR	
ESTRUTURA	GRANITO	BETÃO ARMADO	ALVENARIA			
REVESTIMENTO FACHADA	REBOCO	GRANITO	AREADO	APARENTE	BRANCO	NATURAL
VÃOS EXTERIORES	PORTAS	ALUMÍNIO	ANODIZADO		NATURAL	
	JANELAS	ALUMÍNIO	ANODIZADO		NATURAL	
	VARANDAS	AÇO	PINTADO		PRETO	
COBERTURA	TELHA CERÂMICA		2 ÁGUAS		BARRO	
ALTERAÇÕES						
ELEMENTOS DISSONANTES

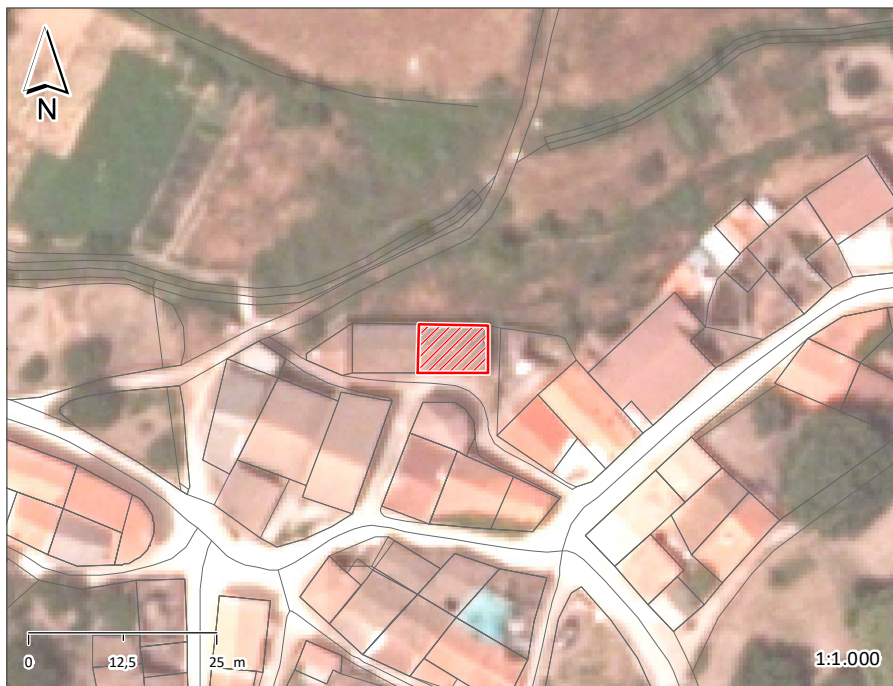
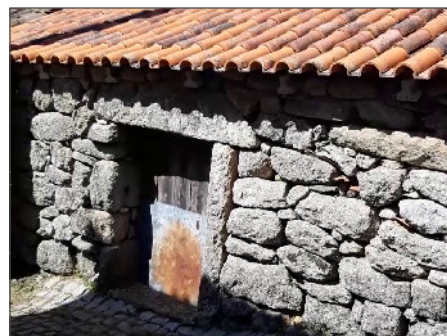
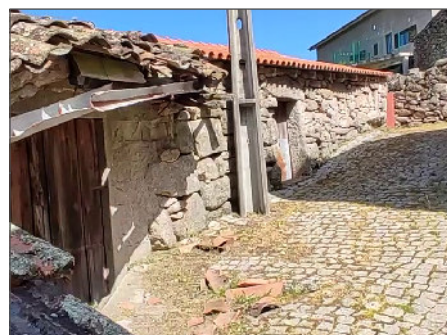
IDENTIFICAÇÃO DO LOCAL:	Nº POLÍCIA:	EDIFÍCIO Nº: 15
--------------------------------	--------------------	------------------------

ÉPOCA DE CONSTRUÇÃO	ANTERIOR A 1900	ESTADO DE CONSERVAÇÃO	MÉDIO
VALOR ARQUITETÓNICO	SEM QUALIDADE	TIPOLOGIA DO EDIFICADO	AGRUPADO
Nº PISOS (acima da cota de soleira)	1 PISO	Nº PISOS (abaixo da cota de soleira)	0 PISOS

CONSTRUÇÃO		MATERIAL	TIPO	COR
ESTRUTURA		GRANITO	ALVENARIA	
REVESTIMENTO FACHADA		GRANITO	APARENTE	NATURAL
VÃOS EXTERIORES	PORTAS	MADEIRA	APARENTE	CASTANHO
	JANELAS			
	VARANDAS			
COBERTURA		TELHA CERÂMICA	2 ÁGUAS	BARRO
ALTERAÇÕES				
ELEMENTOS DISSONANTES

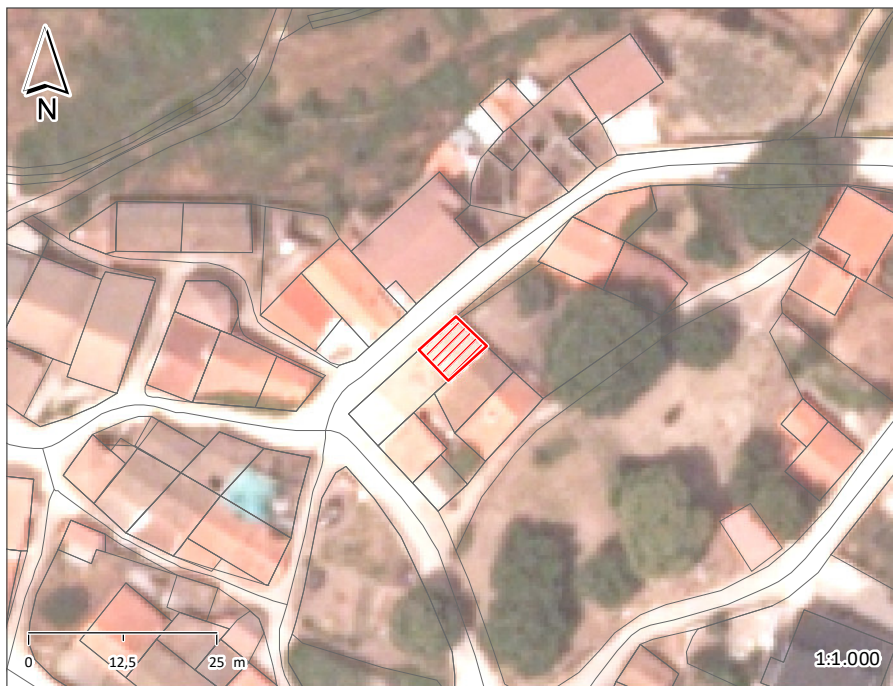
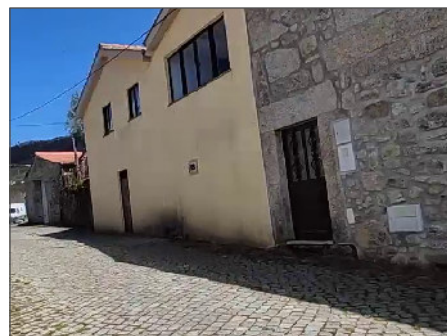
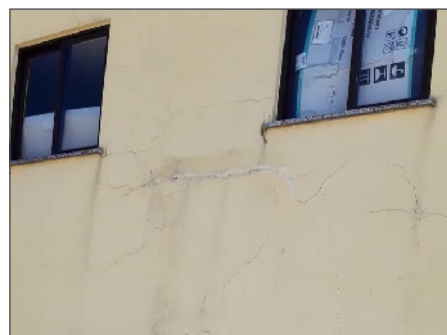
IDENTIFICAÇÃO DO LOCAL:	RUA DO SOITINHO	Nº POLÍCIA:	EDIFÍCIO Nº: 17
--------------------------------	------------------------	--------------------	------------------------

ÉPOCA DE CONSTRUÇÃO	1951-1990	ESTADO DE CONSERVAÇÃO	BOM
VALOR ARQUITETÓNICO	SEM QUALIDADE	TIPOLOGIA DO EDIFICADO	AGRUPADO
Nº PISOS (acima da cota de soleira)	2 PISOS	Nº PISOS (abaixo da cota de soleira)	0 PISOS
ÁREAS DE IMPLANTAÇÃO (Valor aproximado)	38 m ²	ÁREAS DE CONSTRUÇÃO (Valor aproximado)	76 m ²

CONSTRUÇÃO	MATERIAL	TIPO	COR
ESTRUTURA	GRANITO BETÃO ARMADO	ALVENARIA	
REVESTIMENTO FACHADA	REBOCO	PINTADO	AMARELO
VÃOS EXTERIORES	PORTAS	AÇO	CASTANHO
	JANELAS	ALUMÍNIO	PRETO
	VARANDAS		
COBERTURA	TELHA CERÂMICA	2 ÁGUAS	BARRO
ALTERAÇÕES			
ELEMENTOS DISSONANTES
