OPERAÇÃO DE REABILITAÇÃO URBANA DE ARNAS

PROGRAMA ESTRATÉGICO DE REABILITAÇÃO URBANA

CADERNO II – Caracterização do Edificado e do Espaço Público | Janeiro 2023

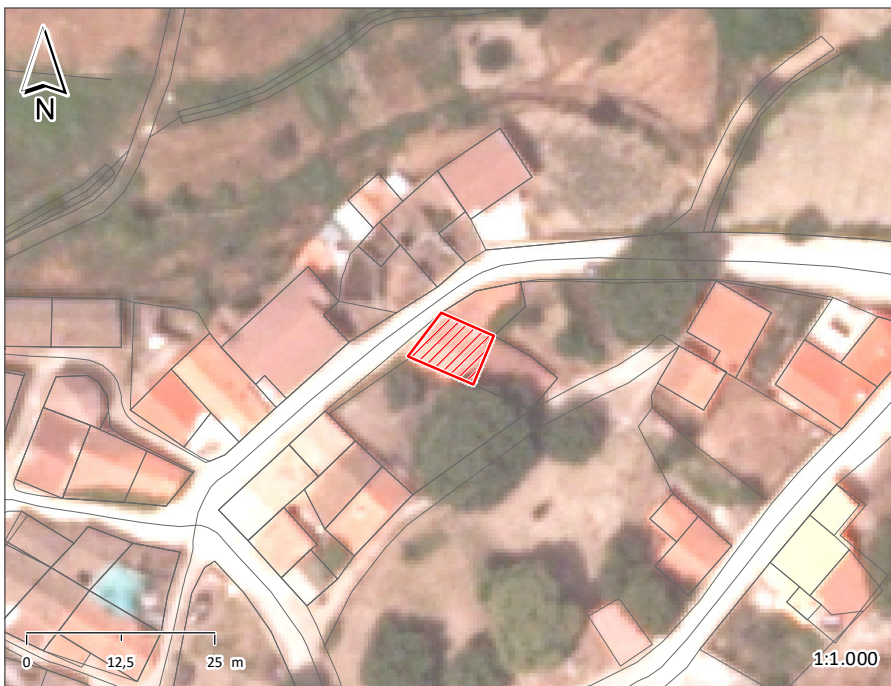
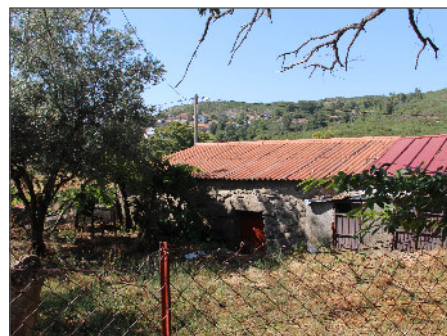
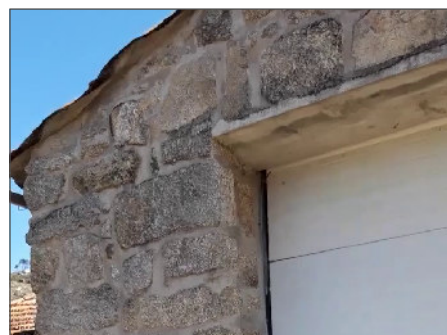
IDENTIFICAÇÃO DO LOCAL:	RUA DO SOITINHO	Nº POLÍCIA:	EDIFÍCIO Nº: 18
--------------------------------	------------------------	--------------------	-------------------------------

ÉPOCA DE CONSTRUÇÃO	1951-1990	ESTADO DE CONSERVAÇÃO	MÉDIO
VALOR ARQUITETÓNICO	SEM QUALIDADE	TIPOLOGIA DO EDIFICADO	AGRUPADO
Nº PISOS (acima da cota de soleira)	1 PISO	Nº PISOS (abaixo da cota de soleira)	0 PISOS
ÁREAS DE IMPLANTAÇÃO (Valor aproximado)	60 m ²	ÁREAS DE CONSTRUÇÃO (Valor aproximado)	60 m ²

CONSTRUÇÃO		MATERIAL	TIPO	COR
ESTRUTURA		GRANITO	ALVENARIA	
REVESTIMENTO FACHADA		GRANITO	APARENTE	
VÃOS EXTERIORES	PORTAS			
	JANELAS			
	VARANDAS			
COBERTURA		CHAPA	2 ÁGUAS	BARRO
ALTERAÇÕES				
ELEMENTOS DISSONANTES

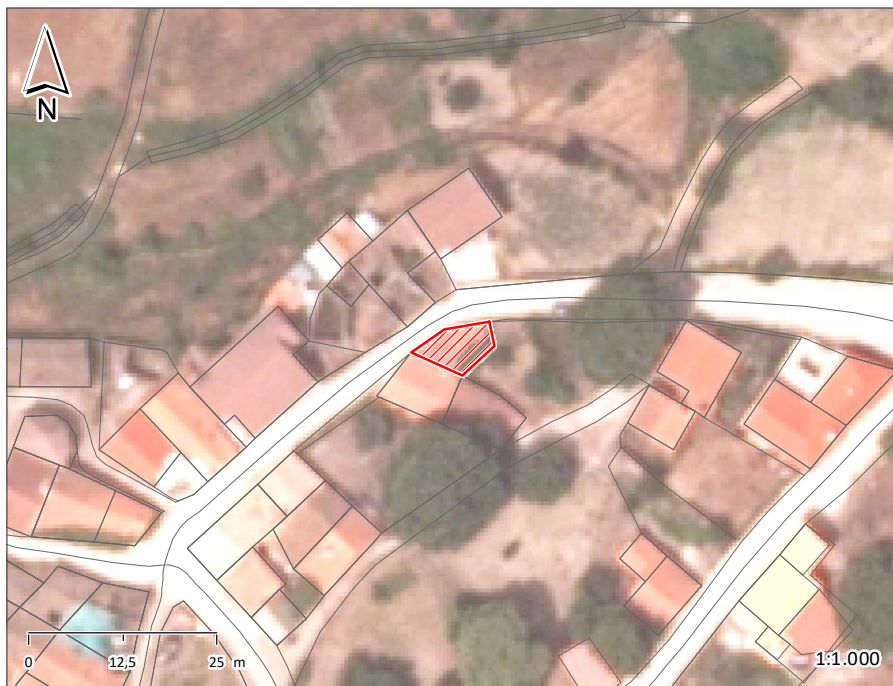
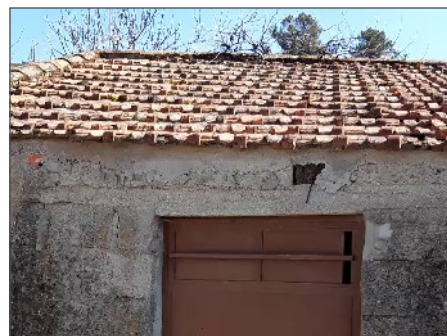
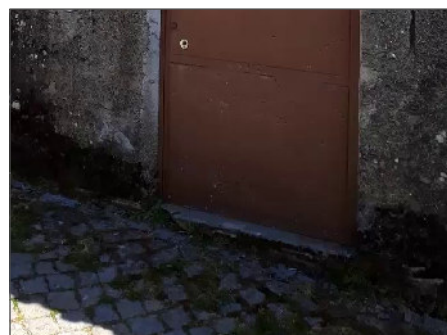
IDENTIFICAÇÃO DO LOCAL:	RUA DO SOITINHO	Nº POLÍCIA:		EDIFÍCIO Nº:	19
--------------------------------	-----------------	--------------------	--	---------------------	----

ÉPOCA DE CONSTRUÇÃO	1951-1990	ESTADO DE CONSERVAÇÃO	MÉDIO
VALOR ARQUITETÓNICO	SEM QUALIDADE	TIPOLOGIA DO EDIFICADO	AGRUPADO
Nº PISOS (acima da cota de soleira)	1 PISO	Nº PISOS (abaixo da cota de soleira)	0 PISOS

CONSTRUÇÃO		MATERIAL	TIPO	COR
ESTRUTURA		BETÃO		
REVESTIMENTO FACHADA		BETÃO	BLOCO	NATURAL
VÃOS EXTERIORES	PORTAS	AÇO	PINTADO	CASTANHO
	JANELAS			
	VARANDAS			
COBERTURA		TELHA CERÂMICA	INCLINADA	BARRO
ALTERAÇÕES				
ELEMENTOS DISSONANTES

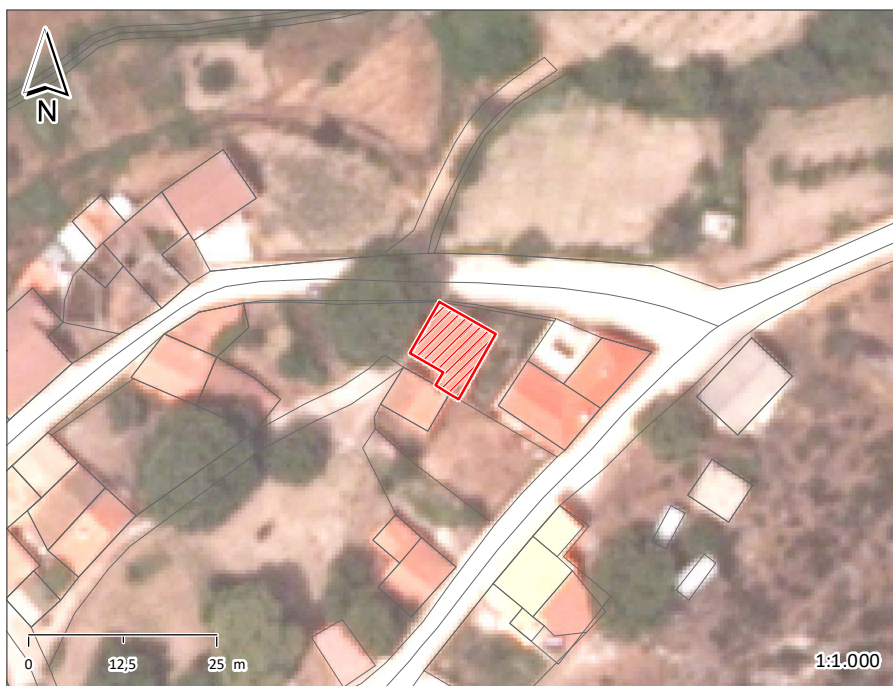
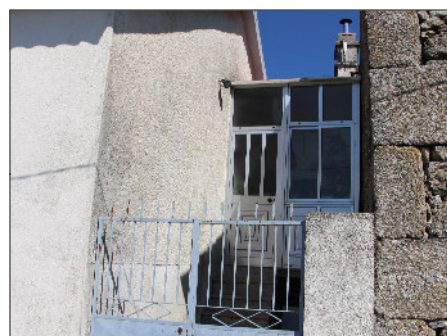
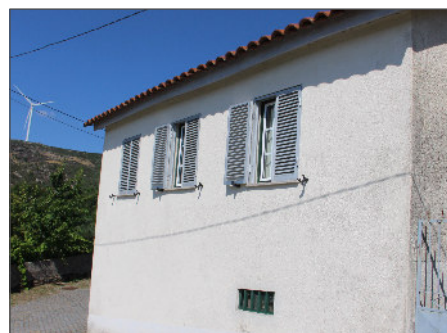
IDENTIFICAÇÃO DO LOCAL:	QUELHA DO BACELO	Nº POLÍCIA:	EDIFÍCIO Nº: 20
	RUA DO SOITINHO

ÉPOCA DE CONSTRUÇÃO	1900-1950	ESTADO DE CONSERVAÇÃO	BOM
VALOR ARQUITETÓNICO	SEM QUALIDADE	TIPOLOGIA DO EDIFICADO	AGRUPADO
Nº PISOS (acima da cota de soleira)	2 PISOS	Nº PISOS (abaixo da cota de soleira)	0 PISOS

CONSTRUÇÃO	MATERIAL		TIPO		COR	
ESTRUTURA	GRANITO	BETÃO ARMADO	ALVENARIA			
REVESTIMENTO FACHADA	REBOCO		PINTADO		AMARELO	
VÃOS EXTERIORES	PORTAS	ALUMÍNIO	AÇO	ANODIZADO	PINTADO	NATURAL CINZA
	JANELAS	ALUMÍNIO		ANODIZADO		NATURAL
	VARANDAS					
COBERTURA	TELHA CERÂMICA		2 ÁGUAS		BARRO	
ALTERAÇÕES						
ELEMENTOS DISSONANTES

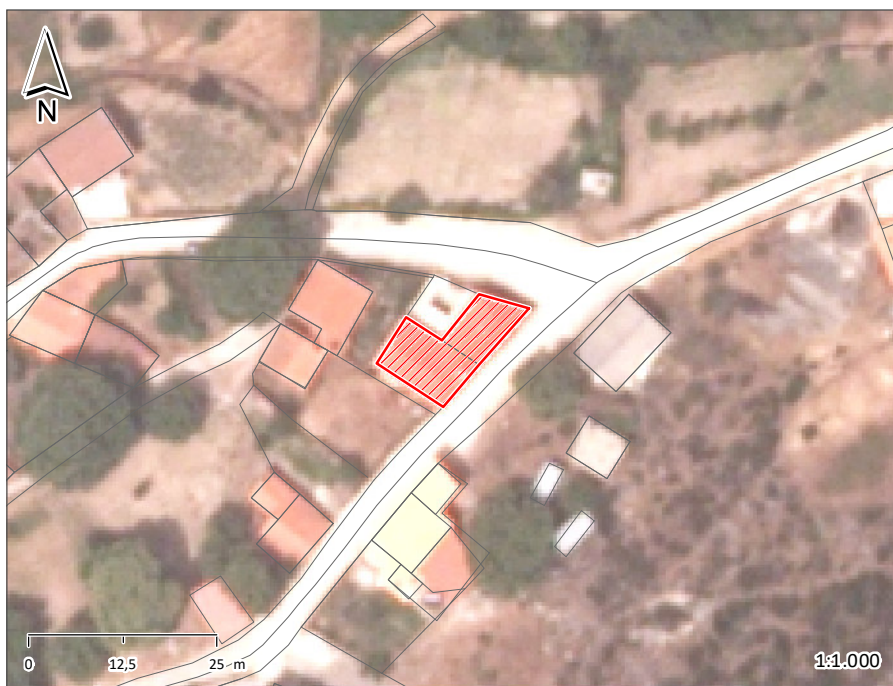
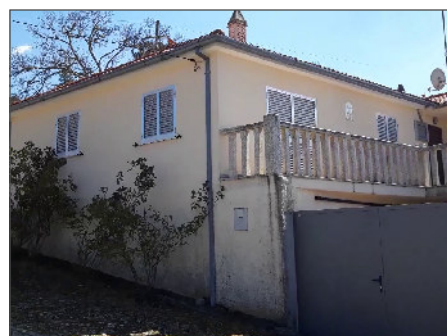
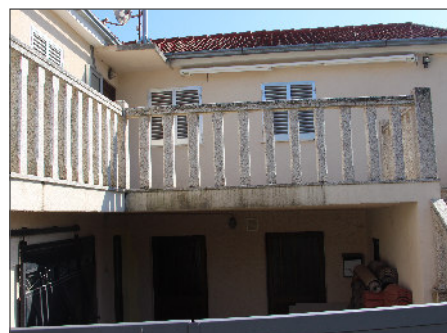
IDENTIFICAÇÃO DO LOCAL:	RUA DO SOITINHO	Nº POLÍCIA: 23	EDIFÍCIO Nº: 21
	RUA DO ENG. ALBERTO ARAUJO

ÉPOCA DE CONSTRUÇÃO	1951-1990	ESTADO DE CONSERVAÇÃO	EXCELENTE
VALOR ARQUITETÓNICO	SEM QUALIDADE	TIPOLOGIA DO EDIFICADO	ISOLADO
Nº PISOS (acima da cota de soleira)	2 PISOS	Nº PISOS (abaixo da cota de soleira)	0 PISOS

CONSTRUÇÃO		MATERIAL	TIPO	COR	
ESTRUTURA		BETÃO ARMADO			
REVESTIMENTO FACHADA		REBOCO	PINTADO	AMARELO	
VÃOS EXTERIORES	PORTAS				
	JANELAS	ALUMÍNIO	ANODIZADO	NATURAL	
	VARANDAS	ALVENARIA	PRÉ-FABRICADO	NATURAL	
COBERTURA		TELHA CERÂMICA	TELHA CERÂMICA	2 ÁGUAS	2 ÁGUAS
ALTERAÇÕES					
ELEMENTOS DISSONANTES		ANTENA

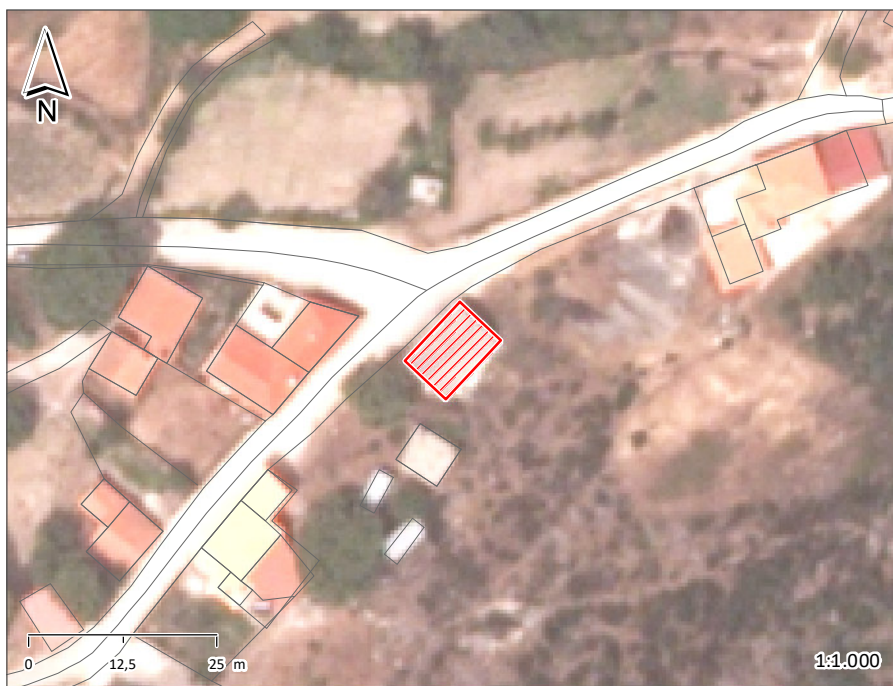
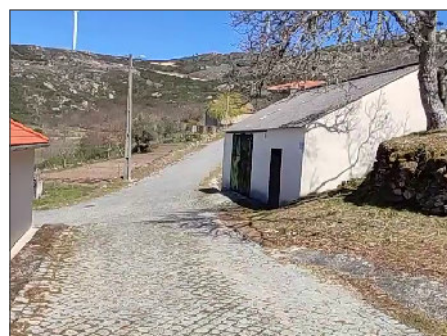
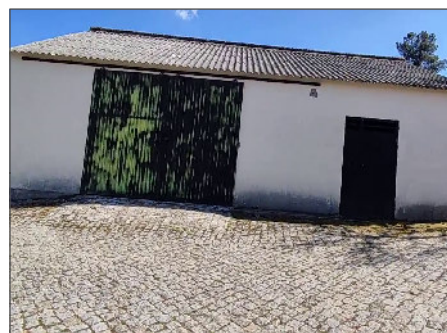
IDENTIFICAÇÃO DO LOCAL:	RUA DO SOITINHO	Nº POLÍCIA:	EDIFÍCIO Nº: 22
	RUA DO ENG. ALBERTO ARAUJO

ÉPOCA DE CONSTRUÇÃO	1951-1990	ESTADO DE CONSERVAÇÃO	BOM
VALOR ARQUITETÓNICO	SEM QUALIDADE	TIPOLOGIA DO EDIFICADO	ISOLADO
Nº PISOS (acima da cota de soleira)	1 PISO	Nº PISOS (abaixo da cota de soleira)	0 PISOS

CONSTRUÇÃO	MATERIAL	TIPO	COR
ESTRUTURA	BETÃO ARMADO		
REVESTIMENTO FACHADA	REBOCO	PINTADO	BRANCO
VÃOS EXTERIORES	PORTAS	AÇO	PINTADO
	JANELAS		
	VARANDAS		
COBERTURA	CHAPA DE FIBROCIMENTO	2 ÁGUAS	CINZA
ALTERAÇÕES			
ELEMENTOS DISSONANTES

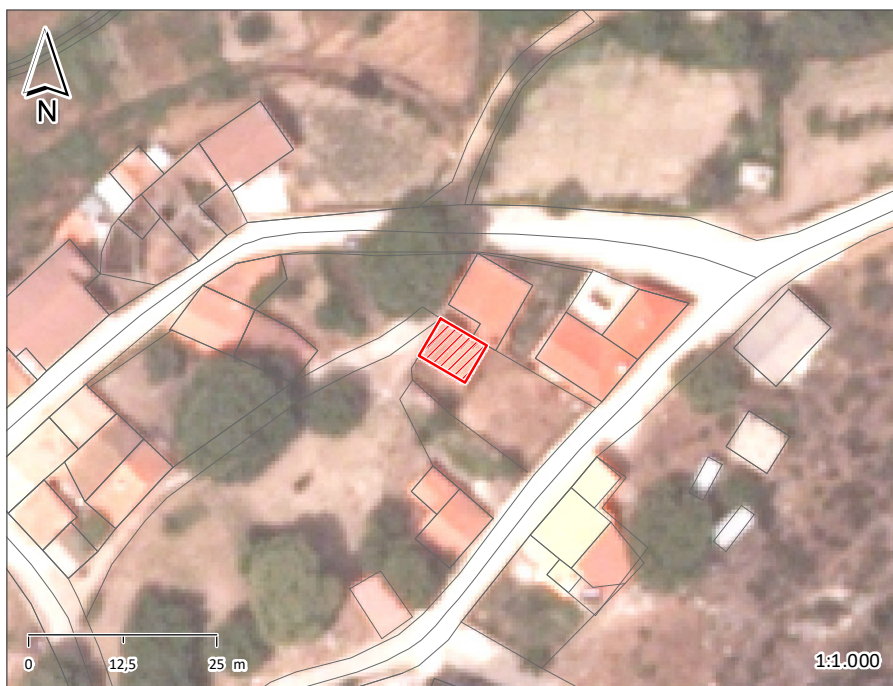
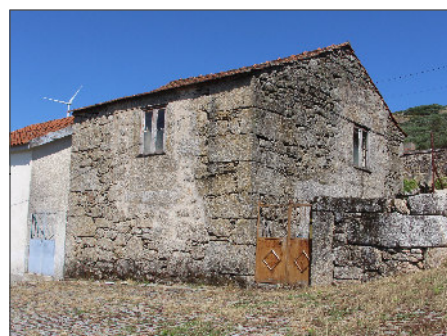
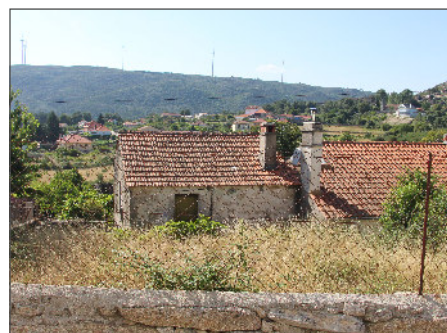
IDENTIFICAÇÃO DO LOCAL:	QUELHA DO BACELO	Nº POLÍCIA:	EDIFÍCIO Nº: 23
--------------------------------	-------------------------	--------------------	------------------------

ÉPOCA DE CONSTRUÇÃO	1900-1950	ESTADO DE CONSERVAÇÃO	MÉDIO
VALOR ARQUITETÓNICO	SEM QUALIDADE	TIPOLOGIA DO EDIFICADO	AGRUPADO
Nº PISOS (acima da cota de soleira)	2 PISOS	Nº PISOS (abaixo da cota de soleira)	0 PISOS
ÁREAS DE IMPLANTAÇÃO (Valor aproximado)	42 m2	ÁREAS DE CONSTRUÇÃO (Valor aproximado)	84 m2

CONSTRUÇÃO		MATERIAL	TIPO	COR
ESTRUTURA		GRANITO	ALVENARIA	
REVESTIMENTO FACHADA		GRANITO	APARENTE	NATURAL
VÃOS EXTERIORES	PORTAS	MADEIRA	PINTADO	VERDE
	JANELAS	MADEIRA	PINTADO	BRANCO
	VARANDAS			
COBERTURA		TELHA CERÂMICA	2 ÁGUAS	BARRO
ALTERAÇÕES				
ELEMENTOS DISSONANTES

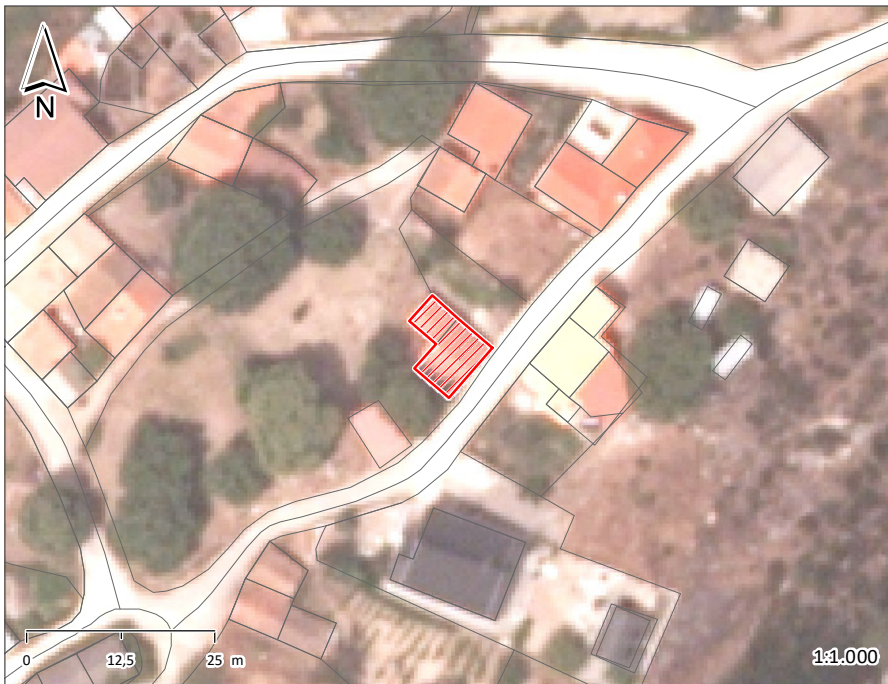
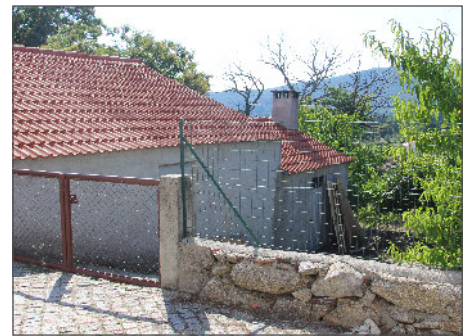
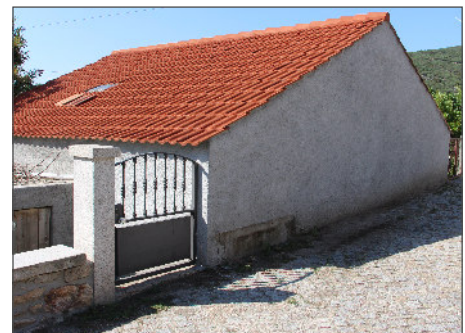
IDENTIFICAÇÃO DO LOCAL:	RUA DO ENG. ALBERTO ARAUJO	Nº POLÍCIA:	EDIFÍCIO Nº: 24
--------------------------------	----------------------------	--------------------	------------------------

ÉPOCA DE CONSTRUÇÃO	1951-1990	ESTADO DE CONSERVAÇÃO	BOM
VALOR ARQUITETÓNICO	SEM QUALIDADE	TIPOLOGIA DO EDIFICADO	ISOLADO
Nº PISOS (acima da cota de soleira)	1 PISO	Nº PISOS (abaixo da cota de soleira)	0 PISOS

CONSTRUÇÃO	MATERIAL	TIPO	COR
ESTRUTURA	BETÃO		
REVESTIMENTO FACHADA	REBOCO	AREADO	POR PINTAR BRANCO
VÃOS EXTERIORES	PORTAS	ÁÇO	BRANCO
	JANELAS		
	VARANDAS		
COBERTURA	TELHA CERÂMICA	2 ÁGUAS	BARRO
ALTERAÇÕES			
ELEMENTOS DISSONANTES

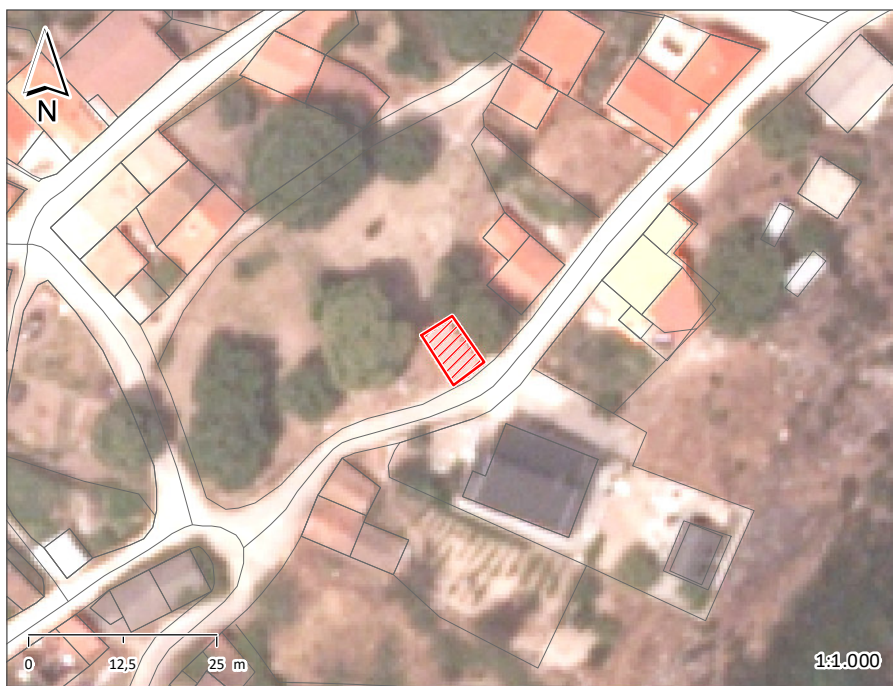
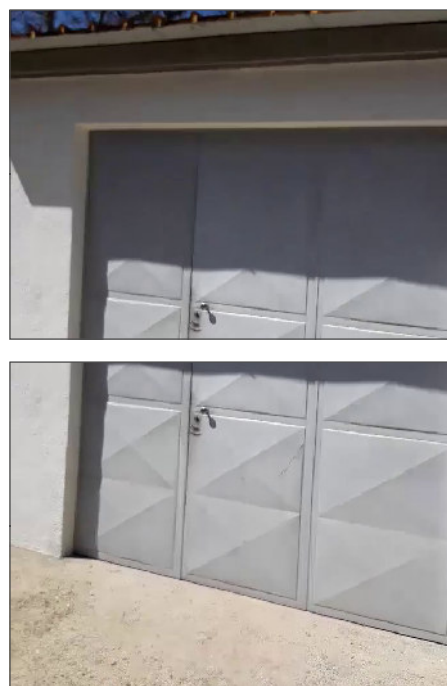
IDENTIFICAÇÃO DO LOCAL:	RUA DO ENG. ALBERTO ARAUJO	Nº POLÍCIA:	EDIFÍCIO Nº: 25
--------------------------------	----------------------------	--------------------	------------------------

ÉPOCA DE CONSTRUÇÃO	POSTERIOR A 1990	ESTADO DE CONSERVAÇÃO	EXCELENTE
VALOR ARQUITETÓNICO	SEM QUALIDADE	TIPOLOGIA DO EDIFICADO	ISOLADO
Nº PISOS (acima da cota de soleira)	1 PISO	Nº PISOS (abaixo da cota de soleira)	0 PISOS

CONSTRUÇÃO		MATERIAL	TIPO	COR
ESTRUTURA		BETÃO		
REVESTIMENTO FACHADA		REBOCO	AREADO	POR PINTAR
VÃOS EXTERIORES	PORTAS	AÇO	PINTADO	CINZA
	JANELAS			
	VARANDAS			
COBERTURA		CHAPA SANDWICH	INCLINADA	BARRO
ALTERAÇÕES				
ELEMENTOS DISSONANTES

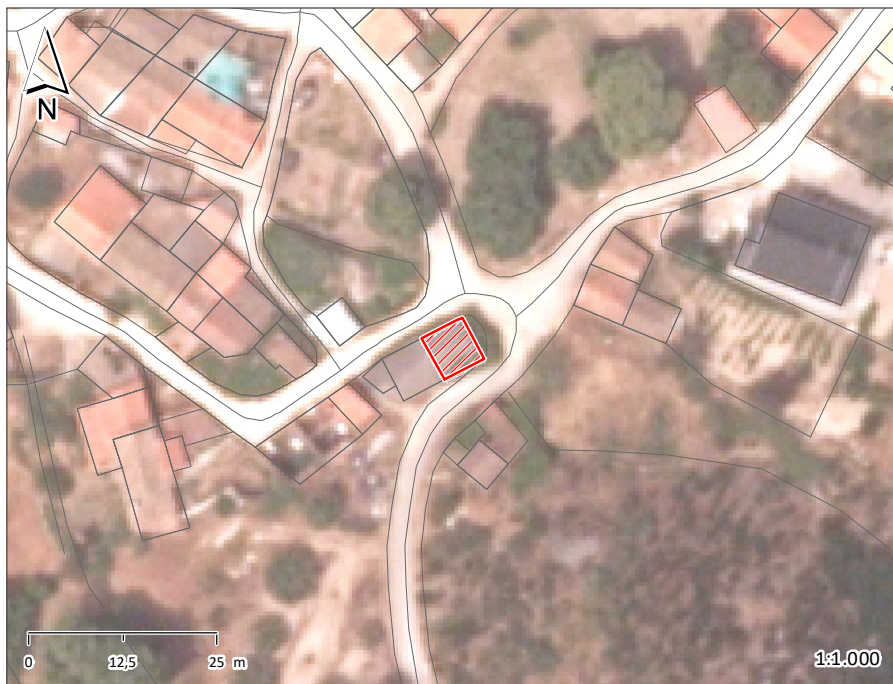
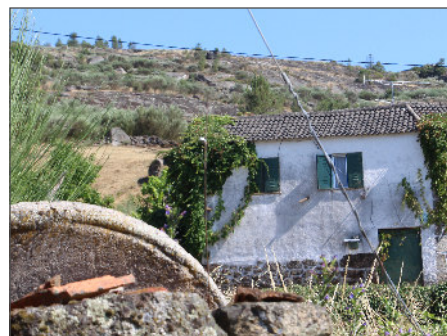
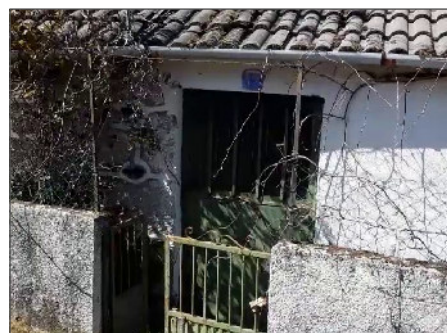
IDENTIFICAÇÃO DO LOCAL:	RUA DO ENG. ALBERTO ARAUJO	Nº POLÍCIA:	18	EDIFÍCIO Nº:	26
	RUA DO SAPATEIRO		19

ÉPOCA DE CONSTRUÇÃO	1951-1990	ESTADO DE CONSERVAÇÃO	MÉDIO
VALOR ARQUITETÓNICO	SEM QUALIDADE	TIPOLOGIA DO EDIFICADO	AGRUPADO
Nº PISOS (acima da cota de soleira)	2 PISOS	Nº PISOS (abaixo da cota de soleira)	0 PISOS

CONSTRUÇÃO	MATERIAL	TIPO	COR
ESTRUTURA	GRANITO	ALVENARIA	
REVESTIMENTO FACHADA	REBOCO GRANITO	PINTADO APARENTE	BRANCO NATURAL
VÃOS EXTERIORES	PORTAS	AÇO	PINTADO VERDE
	JANELAS	ALUMÍNIO	ANODIZADO NATURAL
	VARANDAS		
COBERTURA	TELHA CERÂMICA	2 ÁGUAS	BARRO
ALTERAÇÕES			
ELEMENTOS DISSONANTES

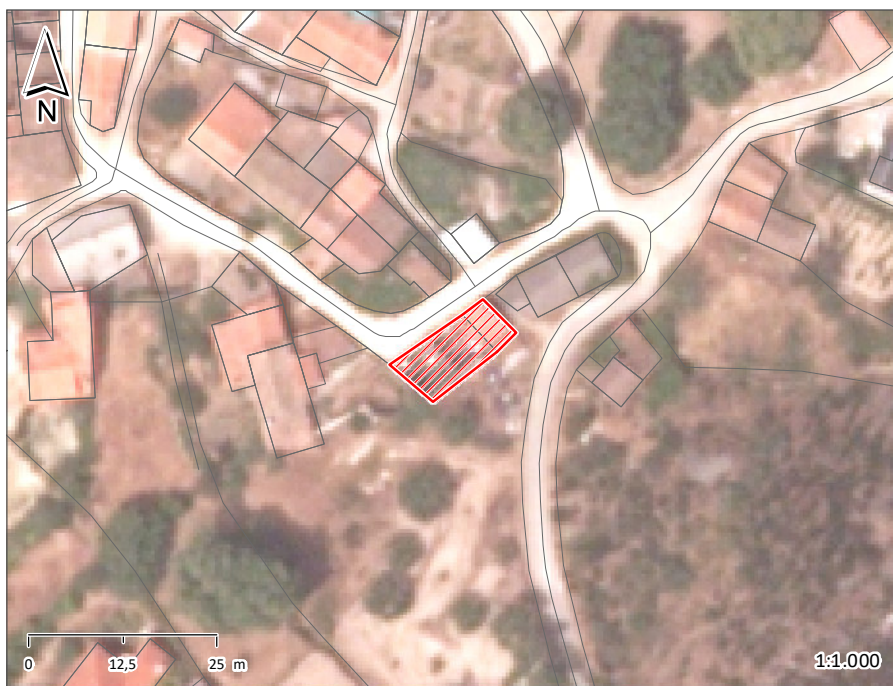
ÉPOCA DE CONSTRUÇÃO	1951-1990	ESTADO DE CONSERVAÇÃO	PÉSSIMO
VALOR ARQUITETÓNICO	SEM QUALIDADE	TIPOLOGIA DO EDIFICADO	ISOLADO
Nº PISOS (acima da cota de soleira)	2 PISOS	Nº PISOS (abaixo da cota de soleira)	0 PISOS
ÁREAS DE IMPLANTAÇÃO (Valor aproximado)	102 m2	ÁREAS DE CONSTRUÇÃO (Valor aproximado)	204 m2

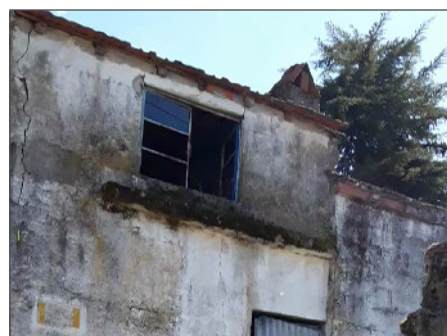
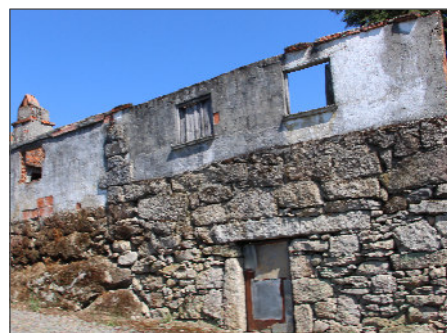
IDENTIFICAÇÃO DO LOCAL:	RUA DO SAPATEIRO	Nº POLÍCIA:	17	EDIFÍCIO Nº:	27
--------------------------------	------------------	--------------------	----	---------------------	----

CONSTRUÇÃO	MATERIAL		TIPO		COR	
ESTRUTURA	GRANITO	BETÃO ARMADO	ALVENARIA			
REVESTIMENTO FACHADA	REBOCO	GRANITO	PINTADO	APARENTE	BRANCO	NATURAL
VÃOS EXTERIORES	PORTAS	AÇO	CHAPA		CINZA	
	JANELAS	AÇO	PINTADO		BRANCO	
	VARANDAS					
COBERTURA	TELHA CERÂMICA		2 ÁGUAS		BARRO	
ALTERAÇÕES						
ELEMENTOS DISSONANTES

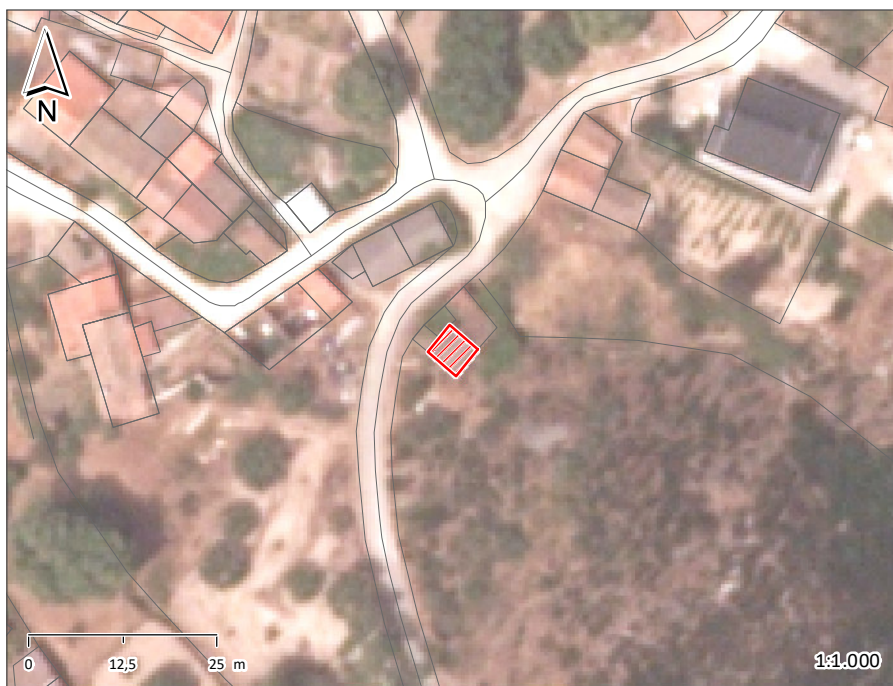
ÉPOCA DE CONSTRUÇÃO	1951-1990	ESTADO DE CONSERVAÇÃO	PÉSSIMO
VALOR ARQUITETÓNICO	SEM QUALIDADE	TIPOLOGIA DO EDIFICADO	ISOLADO
Nº PISOS (acima da cota de soleira)	1 PISO	Nº PISOS (abaixo da cota de soleira)	0 PISOS

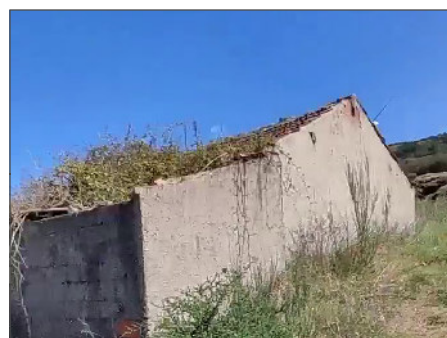
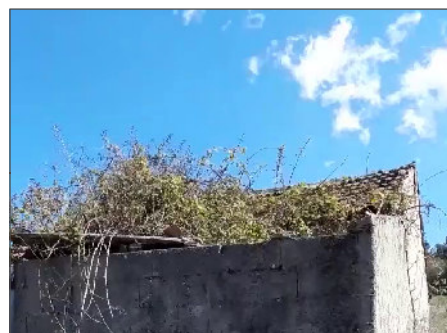
IDENTIFICAÇÃO DO LOCAL:	RUA DO ENG. ALBERTO ARAUJO	Nº POLÍCIA:		EDIFÍCIO Nº:	28
--------------------------------	----------------------------	--------------------	--	---------------------	----

CONSTRUÇÃO		MATERIAL	TIPO	COR
ESTRUTURA		BETÃO TIJOLO		
REVESTIMENTO FACHADA		REBOCO	AREADO	POR PINTAR
VÃOS EXTERIORES	PORTAS			
	JANELAS			
	VARANDAS			
COBERTURA		TELHA CERÂMICA	2 ÁGUAS	BARRO
ALTERAÇÕES				
ELEMENTOS DISSONANTES

OBSERVAÇÕES
EDIFÍCIO EM RUÍNA.

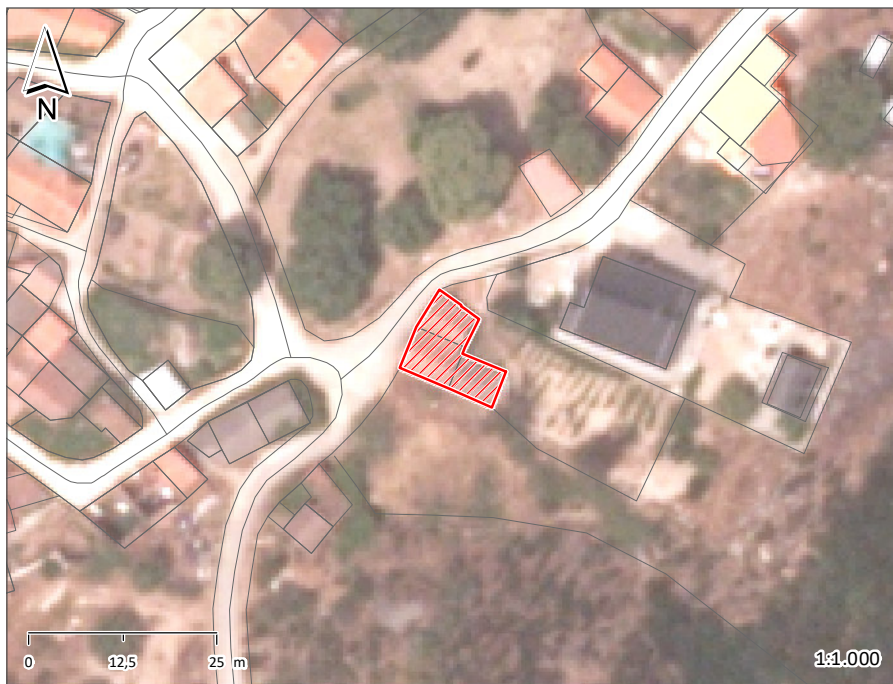
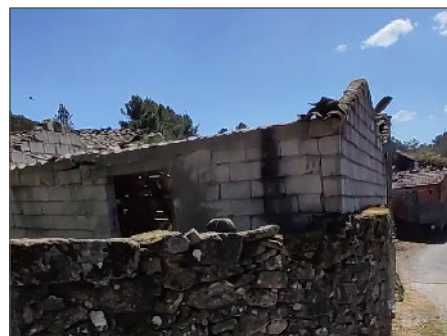
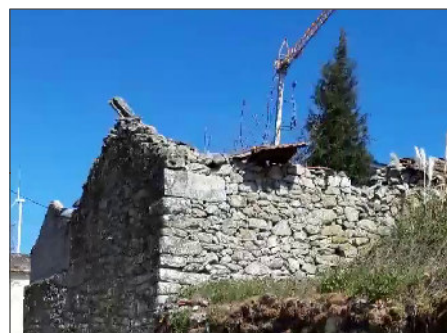
IDENTIFICAÇÃO DO LOCAL:	RUA DO ENG. ALBERTO ARAUJO	Nº POLÍCIA:	EDIFÍCIO Nº: 29
--------------------------------	----------------------------	--------------------	------------------------

ÉPOCA DE CONSTRUÇÃO	1951-1990	ESTADO DE CONSERVAÇÃO	PÉSSIMO
VALOR ARQUITETÓNICO	SEM QUALIDADE	TIPOLOGIA DO EDIFICADO	ISOLADO
Nº PISOS (acima da cota de soleira)	1 PISO	Nº PISOS (abaixo da cota de soleira)	0 PISOS
ÁREAS DE IMPLANTAÇÃO (Valor aproximado)	107 m2	ÁREAS DE CONSTRUÇÃO (Valor aproximado)	107 m2

CONSTRUÇÃO		MATERIAL	TIPO	COR
ESTRUTURA		GRANITO	ALVENARIA	
REVESTIMENTO FACHADA		GRANITO	APARENTE	NATURAL
VÃOS EXTERIORES	PORTAS			
	JANELAS			
	VARANDAS			
COBERTURA		TELHA CERÂMICA		
ALTERAÇÕES				
ELEMENTOS DISSONANTES

OBSERVAÇÕES
EDIFÍCIO EM RUÍNA.

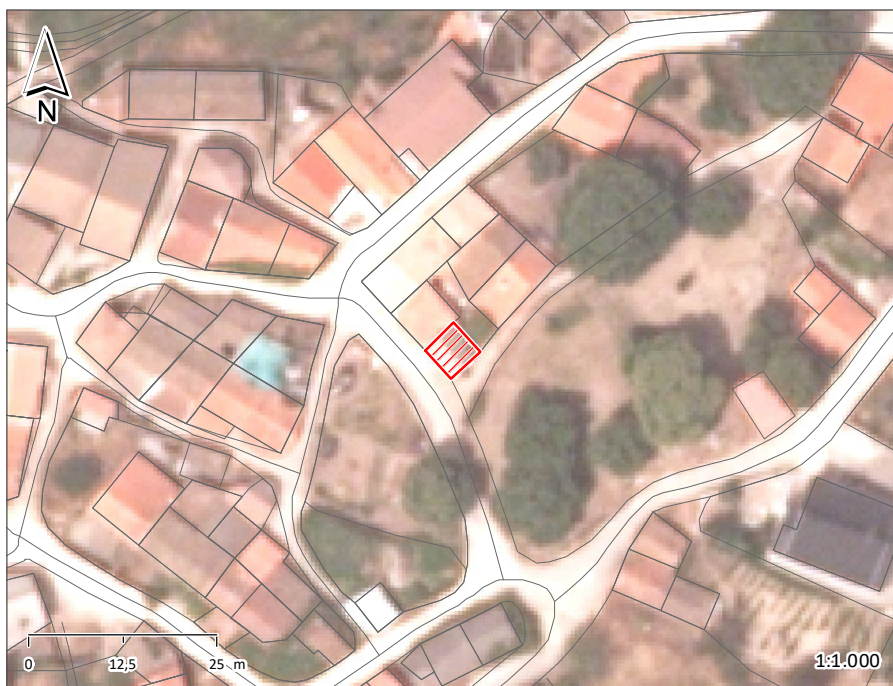
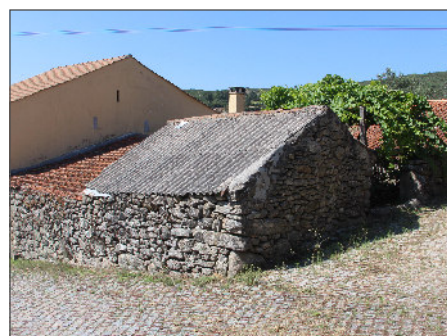
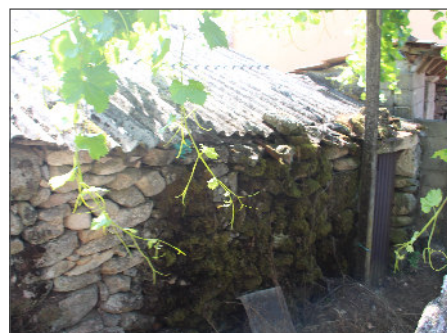
IDENTIFICAÇÃO DO LOCAL:	QUELHA DO BACELO	Nº POLÍCIA:	EDIFÍCIO Nº:	30
	RUA DO SAPATEIRO

ÉPOCA DE CONSTRUÇÃO	1900-1950	ESTADO DE CONSERVAÇÃO	MAU
VALOR ARQUITETÓNICO	SEM QUALIDADE	TIPOLOGIA DO EDIFICADO	AGRUPADO
Nº PISOS (acima da cota de soleira)	1 PISO	Nº PISOS (abaixo da cota de soleira)	0 PISOS

CONSTRUÇÃO		MATERIAL	TIPO	COR
ESTRUTURA		GRANITO	ALVENARIA	
REVESTIMENTO FACHADA		GRANITO	APARENTE	NATURAL
VÃOS EXTERIORES	PORTAS			
	JANELAS			
	VARANDAS			
COBERTURA		CHAPA DE FIBROCIMENTO	2 ÁGUAS	CINZA
ALTERAÇÕES				
ELEMENTOS DISSONANTES

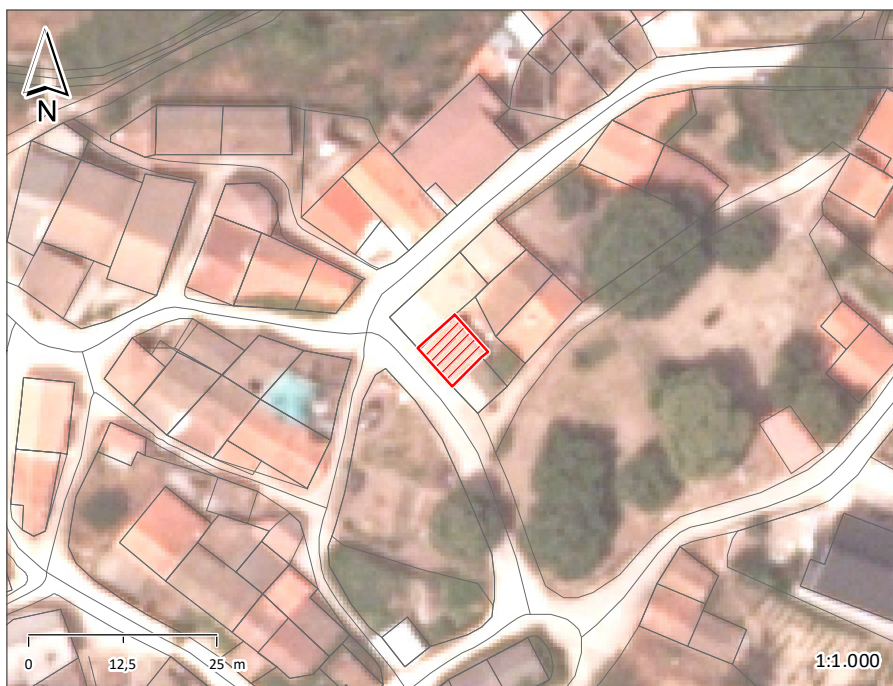
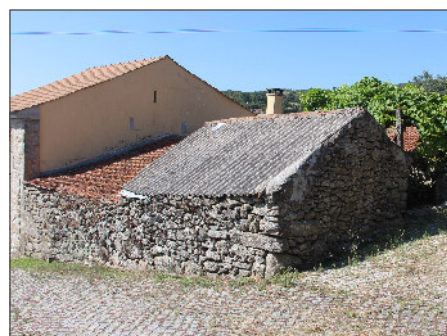
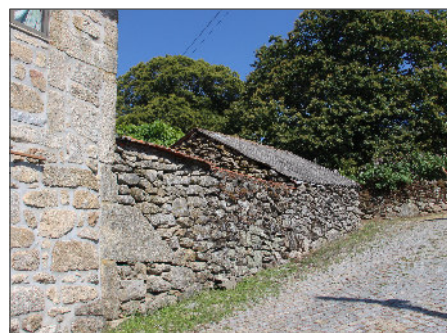
IDENTIFICAÇÃO DO LOCAL:	QUELHA DO BACELO	Nº POLÍCIA:	EDIFÍCIO Nº:	31
	RUA DO SAPATEIRO

ÉPOCA DE CONSTRUÇÃO	1900-1950	ESTADO DE CONSERVAÇÃO	MAU
VALOR ARQUITETÓNICO	SEM QUALIDADE	TIPOLOGIA DO EDIFICADO	AGRUPADO
Nº PISOS (acima da cota de soleira)	1 PISO	Nº PISOS (abaixo da cota de soleira)	0 PISOS

CONSTRUÇÃO	MATERIAL	TIPO	COR
ESTRUTURA	GRANITO	ALVENARIA	
REVESTIMENTO FACHADA	GRANITO	APARENTE	NATURAL
VÃOS EXTERIORES	PORTAS		
	JANELAS		
	VARANDAS		
COBERTURA	TELHA CERÂMICA	2 ÁGUAS	BARRO
ALTERAÇÕES			
ELEMENTOS DISSONANTES

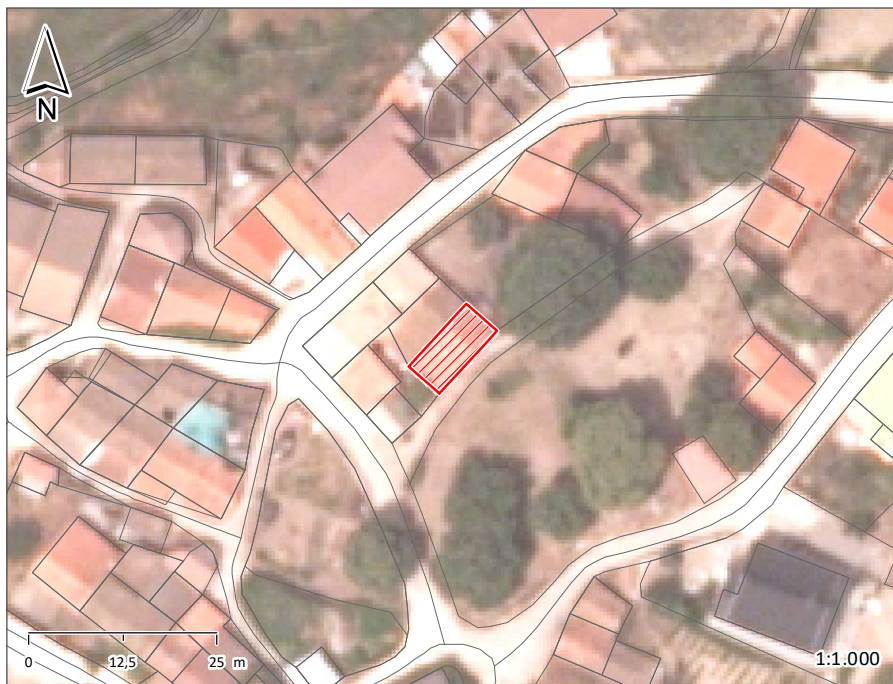
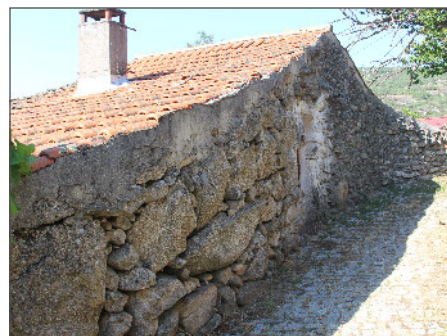
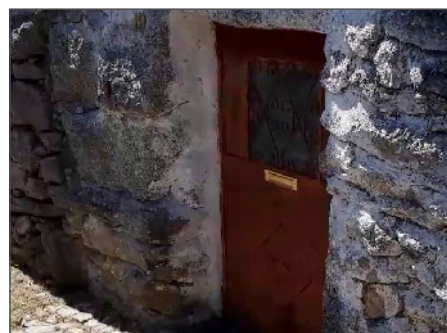
IDENTIFICAÇÃO DO LOCAL:	QUELHA DO BACELO	Nº POLÍCIA:	19	EDIFÍCIO Nº:	32
--------------------------------	-------------------------	--------------------	-----------	---------------------	-----------

ÉPOCA DE CONSTRUÇÃO	1900-1950	ESTADO DE CONSERVAÇÃO	MAU
VALOR ARQUITETÓNICO	SEM QUALIDADE	TIPOLOGIA DO EDIFICADO	AGRUPADO
Nº PISOS (acima da cota de soleira)	1 PISO	Nº PISOS (abaixo da cota de soleira)	0 PISOS
ÁREAS DE IMPLANTAÇÃO (Valor aproximado)	61 m2	ÁREAS DE CONSTRUÇÃO (Valor aproximado)	61 m2

CONSTRUÇÃO	MATERIAL	TIPO	COR
ESTRUTURA	GRANITO	ALVENARIA	
REVESTIMENTO FACHADA	GRANITO	APARENTE	NATURAL
VÃOS EXTERIORES	PORTAS	AÇO	BORDEAUX
	JANELAS		
	VARANDAS		
COBERTURA	TELHA CERÂMICA	2 ÁGUAS	BARRO
ALTERAÇÕES			
ELEMENTOS DISSONANTES

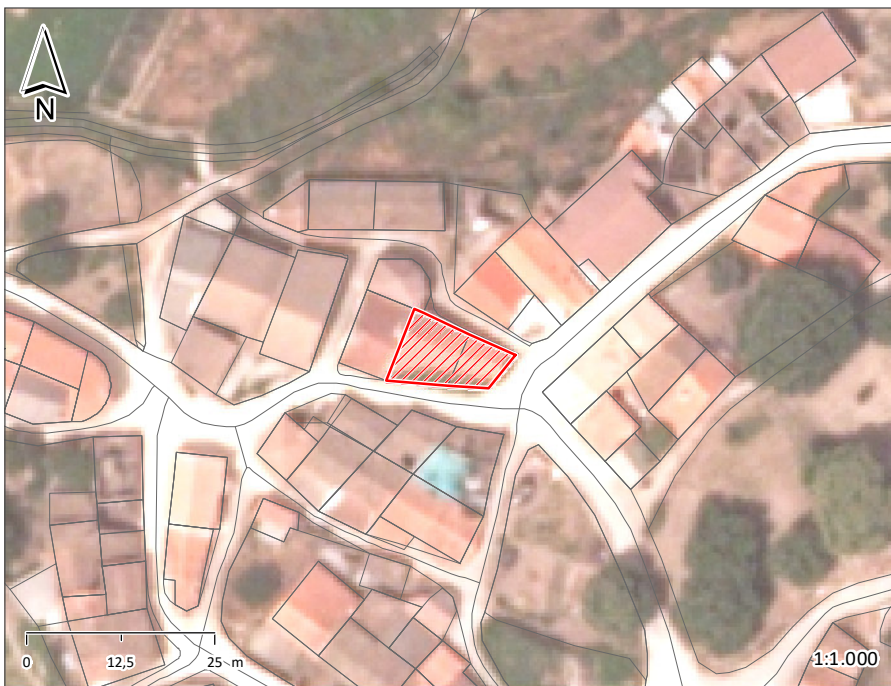
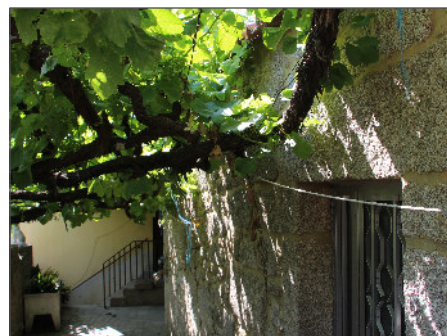
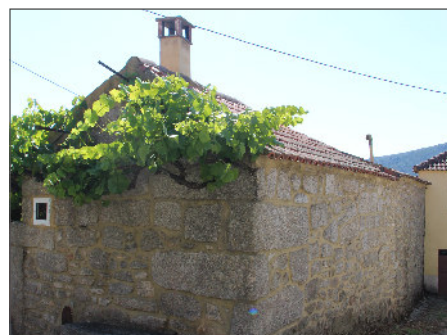
IDENTIFICAÇÃO DO LOCAL:	RUA DO SOITINHO	Nº POLÍCIA:	EDIFÍCIO Nº: 33
--------------------------------	------------------------	--------------------	-------------------------------

ÉPOCA DE CONSTRUÇÃO	1900-1950	ESTADO DE CONSERVAÇÃO	BOM
VALOR ARQUITETÓNICO	SEM QUALIDADE	TIPOLOGIA DO EDIFICADO	AGRUPADO
Nº PISOS (acima da cota de soleira)	1 PISO	Nº PISOS (abaixo da cota de soleira)	0 PISOS
ÁREAS DE IMPLANTAÇÃO (Valor aproximado)	109 m2	ÁREAS DE CONSTRUÇÃO (Valor aproximado)	109 m2

CONSTRUÇÃO	MATERIAL	TIPO	COR
ESTRUTURA	GRANITO	ALVENARIA	
REVESTIMENTO FACHADA	GRANITO	APARENTE	NATURAL
VÃOS EXTERIORES	PORTAS	ALUMÍNIO	NATURAL
	JANELAS		
	VARANDAS		
COBERTURA	TELHA CERÂMICA	2 ÁGUAS	BARRO
ALTERAÇÕES			
ELEMENTOS DISSONANTES

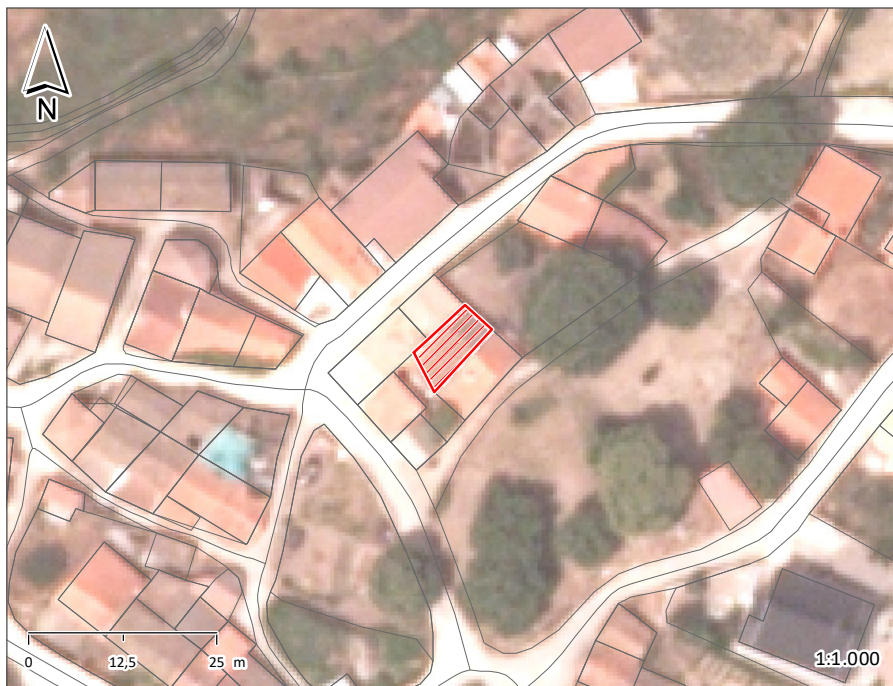
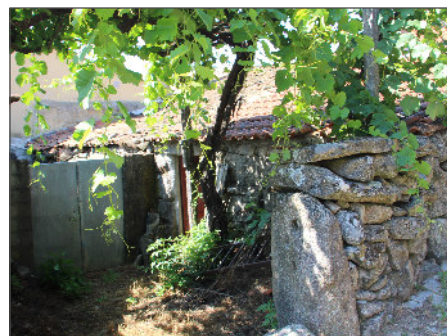
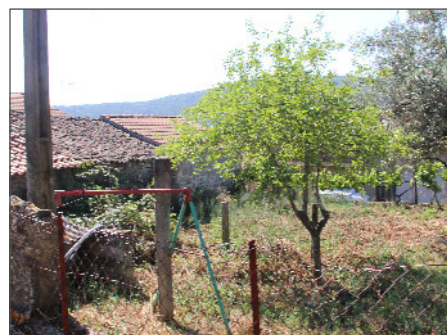
IDENTIFICAÇÃO DO LOCAL:	QUELHA DO BACELO	Nº POLÍCIA:	EDIFÍCIO Nº: 34
--------------------------------	------------------	--------------------	------------------------

ÉPOCA DE CONSTRUÇÃO	1900-1950	ESTADO DE CONSERVAÇÃO	MAU
VALOR ARQUITETÓNICO	SEM QUALIDADE	TIPOLOGIA DO EDIFICADO	AGRUPADO
Nº PISOS (acima da cota de soleira)	1 PISO	Nº PISOS (abaixo da cota de soleira)	0 PISOS
ÁREAS DE IMPLANTAÇÃO (Valor aproximado)	54 m2	ÁREAS DE CONSTRUÇÃO (Valor aproximado)	54 m2

CONSTRUÇÃO	MATERIAL	TIPO	COR
ESTRUTURA	GRANITO	ALVENARIA	
REVESTIMENTO FACHADA	GRANITO	APARENTE	NATURAL
VÃOS EXTERIORES	PORTAS		
	JANELAS		
	VARANDAS		
COBERTURA	TELHA CERÂMICA	2 ÁGUAS	BARRO
ALTERAÇÕES			
ELEMENTOS DISSONANTES

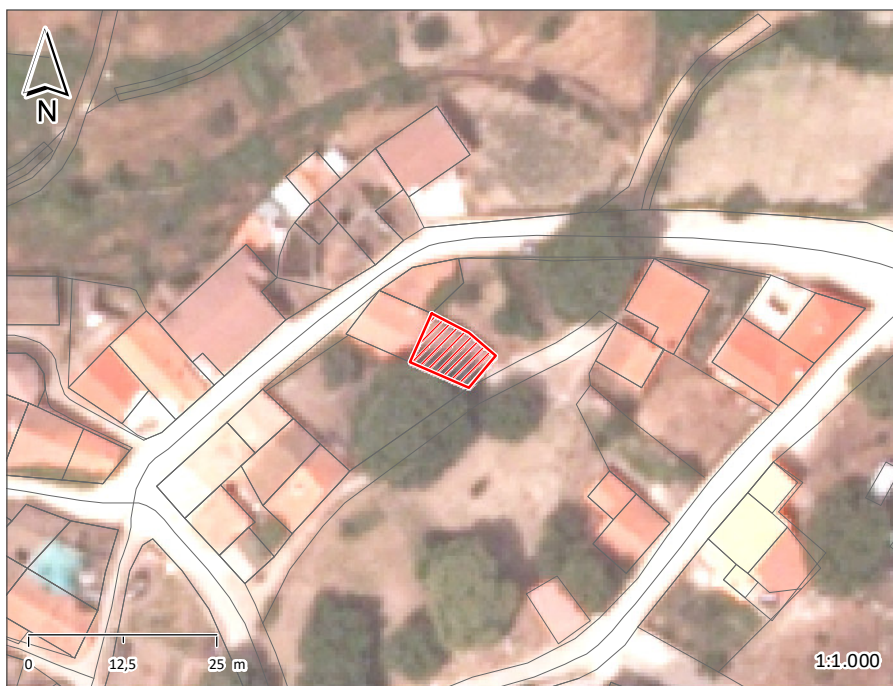
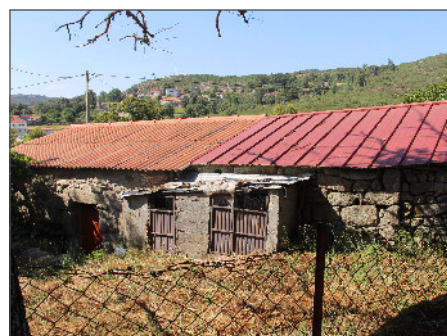
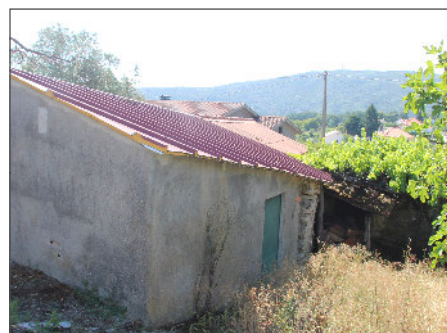
IDENTIFICAÇÃO DO LOCAL:	QUELHA DO BACELO	Nº POLÍCIA:	EDIFÍCIO Nº: 35
--------------------------------	------------------	--------------------	------------------------

ÉPOCA DE CONSTRUÇÃO	1951-1990	ESTADO DE CONSERVAÇÃO	MÉDIO
VALOR ARQUITETÓNICO	SEM QUALIDADE	TIPOLOGIA DO EDIFICADO	AGRUPADO
Nº PISOS (acima da cota de soleira)	1 PISO	Nº PISOS (abaixo da cota de soleira)	0 PISOS

CONSTRUÇÃO	MATERIAL		TIPO		COR	
ESTRUTURA	GRANITO		ALVENARIA			
REVESTIMENTO FACHADA	GRANITO	REBOCO	APARENTE	AREADO	NATURAL	POR PINTAR
VÃOS EXTERIORES	PORTAS	AÇO	AÇO	PINTADO	PINTADO	VERDE CASTANHO
	JANELAS					
	VARANDAS					
COBERTURA	CHAPA SANDWICH		2 ÁGUAS		VERMELHO	
ALTERAÇÕES						
ELEMENTOS DISSONANTES

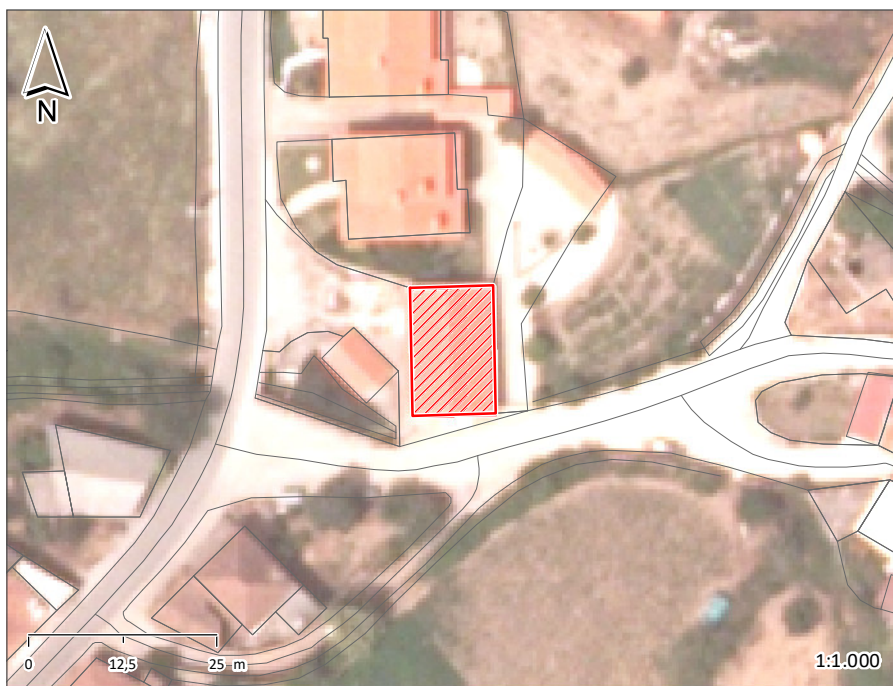
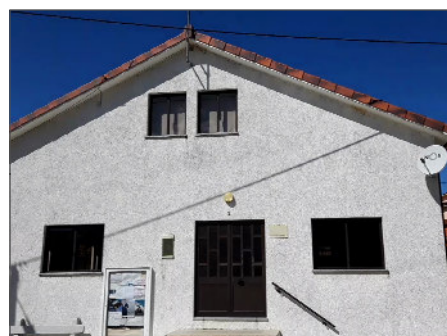
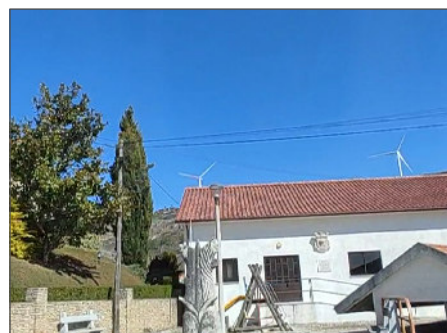
IDENTIFICAÇÃO DO LOCAL:	RUA DO SOITINHO	Nº POLÍCIA: 2	EDIFÍCIO Nº: 36
	ESTRADA MUNICIPAL (EM-582-1)

ÉPOCA DE CONSTRUÇÃO	1951-1990	ESTADO DE CONSERVAÇÃO	EXCELENTE
VALOR ARQUITETÓNICO	SEM QUALIDADE	TIPOLOGIA DO EDIFICADO	AGRUPADO
Nº PISOS (acima da cota de soleira)	2 PISOS	Nº PISOS (abaixo da cota de soleira)	0 PISOS

CONSTRUÇÃO	MATERIAL	TIPO	COR
ESTRUTURA	BETÃO ARMADO		
REVESTIMENTO FACHADA	REBOCO	AREADO	BRANCO
VÃOS EXTERIORES	PORTAS	ALUMÍNIO	LACADO
	JANELAS	ALUMÍNIO	LACADO
	VARANDAS		
COBERTURA	TELHA CERÂMICA	2 ÁGUAS	BARRO
ALTERAÇÕES			
ELEMENTOS DISSONANTES	ANTENA PARABOLICA

OBSERVAÇÕES
JUNTA DE FREGUESIA

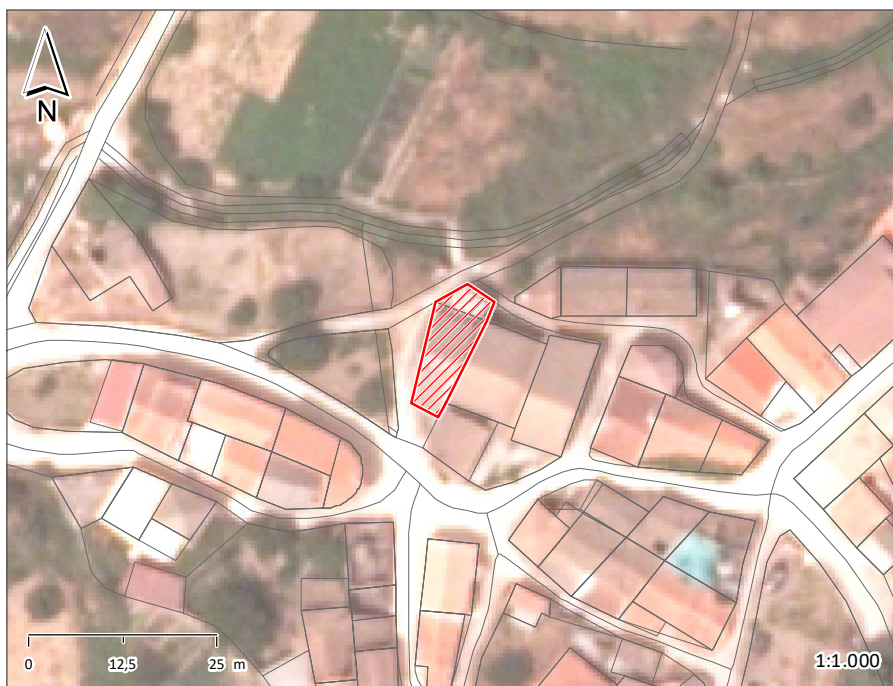
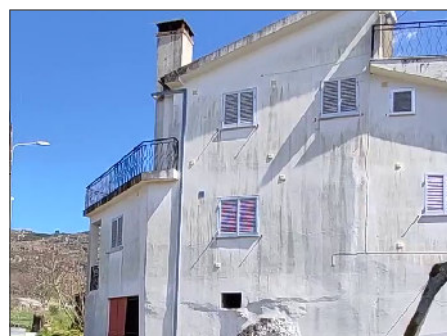
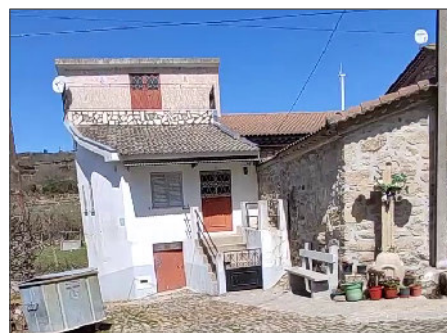
IDENTIFICAÇÃO DO LOCAL:	RUA DO CORGO	Nº POLÍCIA:	1	EDIFÍCIO Nº:	37
	RUA DO SOITINHO

ÉPOCA DE CONSTRUÇÃO	1951-1990	ESTADO DE CONSERVAÇÃO	BOM
VALOR ARQUITETÓNICO	SEM QUALIDADE	TIPOLOGIA DO EDIFICADO	AGRUPADO
Nº PISOS (acima da cota de soleira)	4 OU MAIS PISOS	Nº PISOS (abaixo da cota de soleira)	0 PISOS

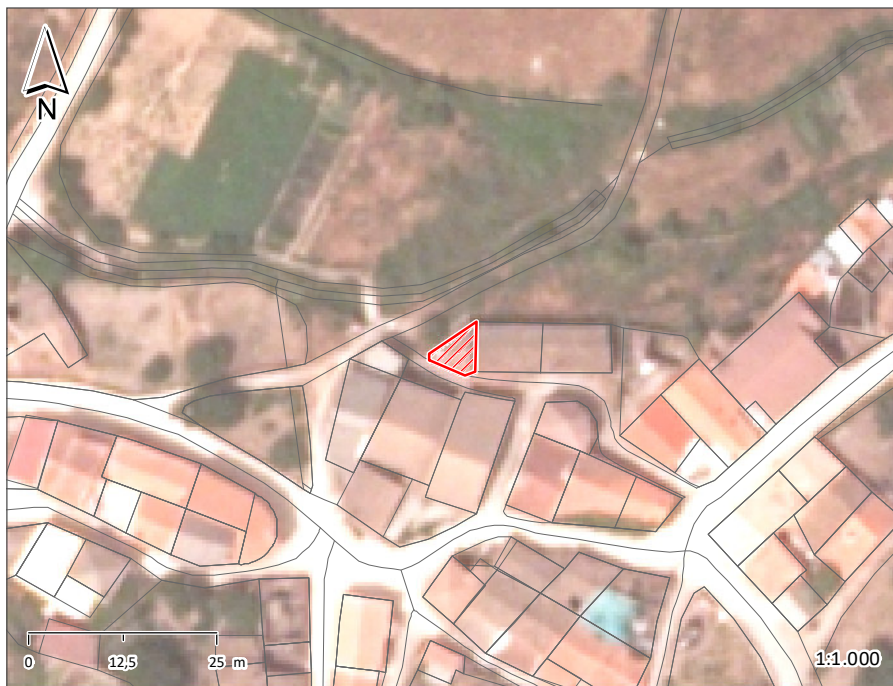
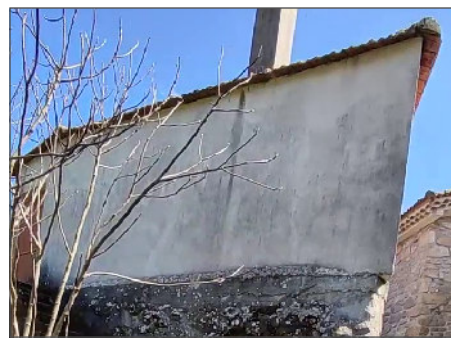
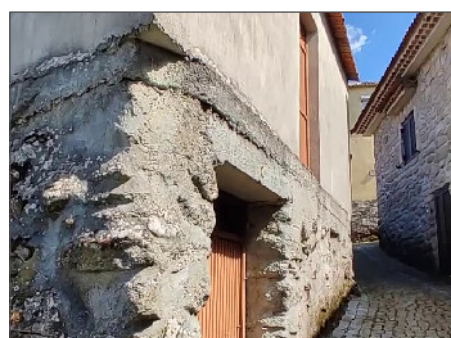
IDENTIFICAÇÃO DO LOCAL:	Nº POLÍCIA:	EDIFÍCIO Nº: 38
-------------------------	-------------	------------------------

ÉPOCA DE CONSTRUÇÃO	1951-1990	ESTADO DE CONSERVAÇÃO	MÉDIO
VALOR ARQUITETÓNICO	SEM QUALIDADE	TIPOLOGIA DO EDIFICADO	AGRUPADO
Nº PISOS (acima da cota de soleira)	2 PISOS	Nº PISOS (abaixo da cota de soleira)	0 PISOS
ÁREAS DE IMPLANTAÇÃO (Valor aproximado)	25 m ²	ÁREAS DE CONSTRUÇÃO (Valor aproximado)	50 m ²

CONSTRUÇÃO	MATERIAL	TIPO	COR
ESTRUTURA	GRANITO BETÃO	ALVENARIA	
REVESTIMENTO FACHADA	REBOCO GRANITO	AREADO APARENTE	POR PINTAR NATURAL
VÃOS EXTERIORES	PORTAS	ÁÇO	PINTADO
	JANELAS		
	VARANDAS		
COBERTURA	TELHA CERÂMICA	2 ÁGUAS	BARRO
ALTERAÇÕES			
ELEMENTOS DISSONANTES
