OPERAÇÃO DE REABILITAÇÃO URBANA DE ARNAS

PROGRAMA ESTRATÉGICO DE REABILITAÇÃO URBANA

CADERNO II – Caracterização do Edificado e do Espaço Público | Janeiro 2023

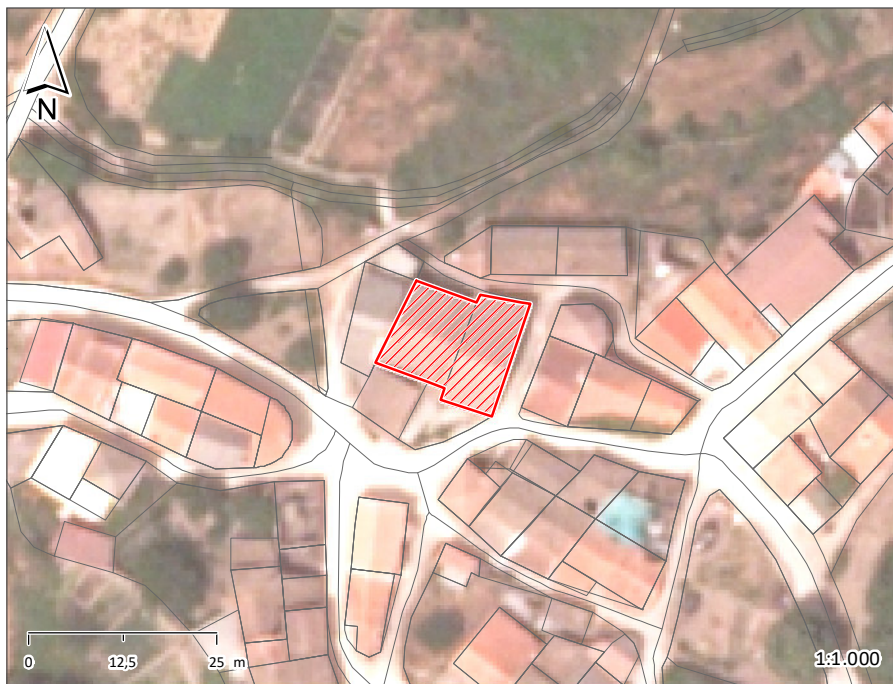
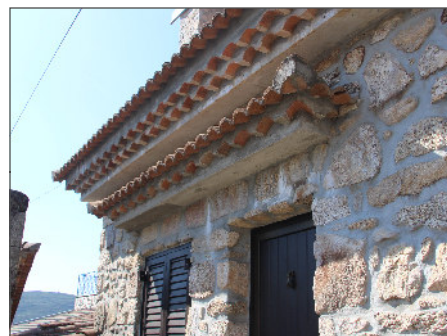
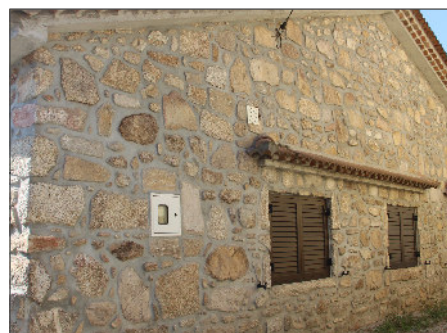
IDENTIFICAÇÃO DO LOCAL:	RUA DO SOITINHO	Nº POLÍCIA:	EDIFÍCIO Nº: 39
--------------------------------	------------------------	--------------------	-------------------------------

ÉPOCA DE CONSTRUÇÃO	1900-1950	ESTADO DE CONSERVAÇÃO	EXCELENTE
VALOR ARQUITETÓNICO	SEM QUALIDADE	TIPOLOGIA DO EDIFICADO	AGRUPADO
Nº PISOS (acima da cota de soleira)	2 PISOS	Nº PISOS (abaixo da cota de soleira)	0 PISOS

CONSTRUÇÃO		MATERIAL		TIPO		COR	
ESTRUTURA		GRANITO		ALVENARIA			
REVESTIMENTO FACHADA		GRANITO		APARENTE		NATURAL	
VÃOS EXTERIORES	PORTAS	MADEIRA	ALUMÍNIO	PINTADO	LACADO	CASTANHO	CASTANHO
	JANELAS	ALUMÍNIO		LACADO		CASTANHO	
	VARANDAS						
COBERTURA		TELHA CERÂMICA		2 ÁGUAS		BARRO	
ALTERAÇÕES							
ELEMENTOS DISSONANTES		ANTENA PARABOLICA

OBSERVAÇÕES
EDIFÍCIO RECENTEMENTE REABILITADO.

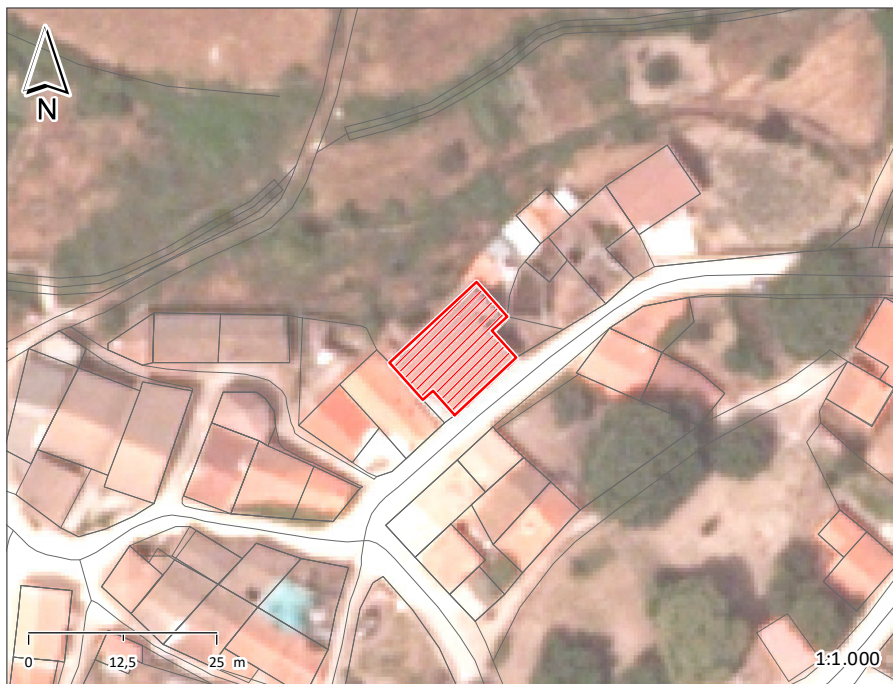
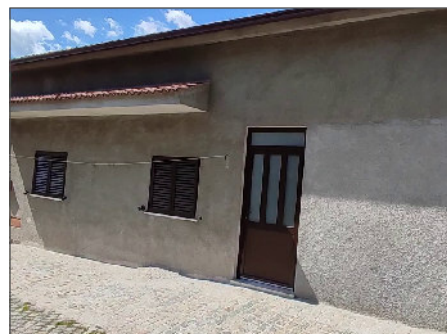
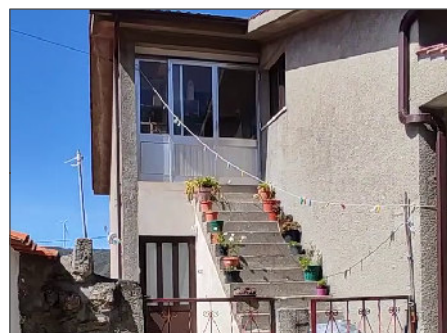
IDENTIFICAÇÃO DO LOCAL:	RUA DO SOITINHO	Nº POLÍCIA:	4	EDIFÍCIO Nº:	40
--------------------------------	-----------------	--------------------	---	---------------------	----

ÉPOCA DE CONSTRUÇÃO	1951-1990	ESTADO DE CONSERVAÇÃO	BOM
VALOR ARQUITETÓNICO	SEM QUALIDADE	TIPOLOGIA DO EDIFICADO	AGRUPADO
Nº PISOS (acima da cota de soleira)	2 PISOS	Nº PISOS (abaixo da cota de soleira)	0 PISOS

CONSTRUÇÃO	MATERIAL	TIPO	COR
ESTRUTURA	BETÃO ARMADO		
REVESTIMENTO FACHADA	REBOCO	AREADO	POR PINTAR
VÃOS EXTERIORES	PORTAS	ALUMÍNIO ALUMÍNIO	LACADO ANODIZADO
	JANELAS		CASTANHO NATURAL
	VARANDAS		
COBERTURA	TELHA CERÂMICA	2 ÁGUAS	BARRO
ALTERAÇÕES			
ELEMENTOS DISSONANTES

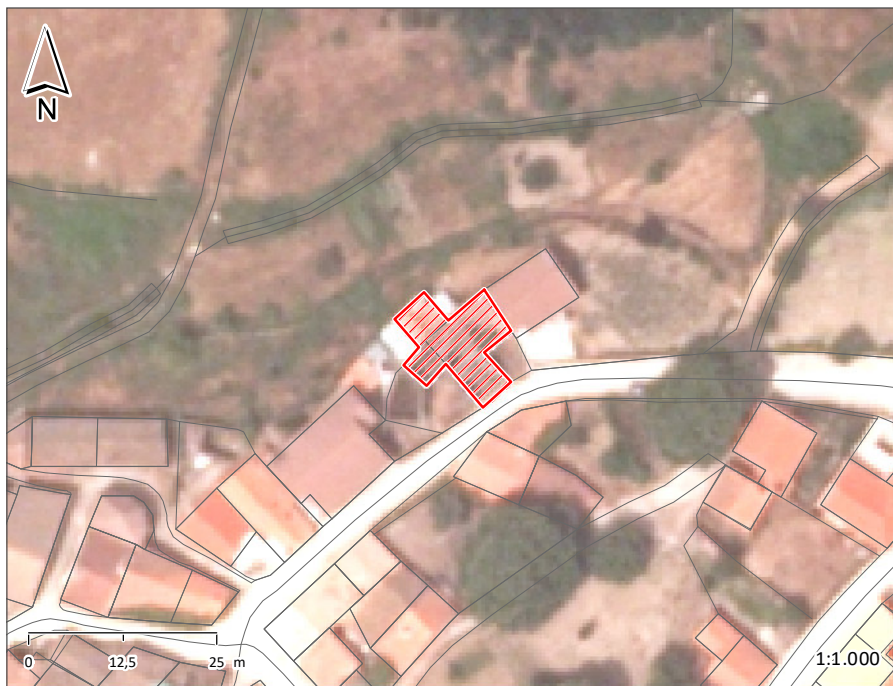
ÉPOCA DE CONSTRUÇÃO	1900-1950	ESTADO DE CONSERVAÇÃO	PÉSSIMO
VALOR ARQUITETÓNICO	SEM QUALIDADE	TIPOLOGIA DO EDIFICADO	AGRUPADO
Nº PISOS (acima da cota de soleira)	1 PISO	Nº PISOS (abaixo da cota de soleira)	0 PISOS
ÁREAS DE IMPLANTAÇÃO (Valor aproximado)	132 m2	ÁREAS DE CONSTRUÇÃO (Valor aproximado)	132 m2

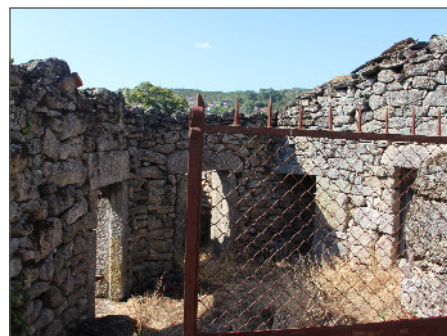
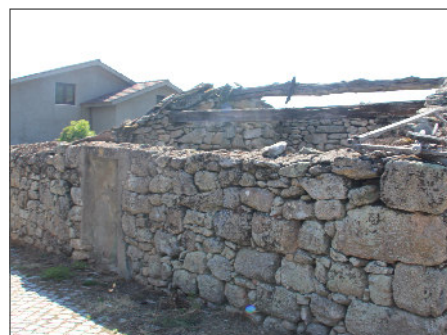
IDENTIFICAÇÃO DO LOCAL:	RUA DO SOITINHO	Nº POLÍCIA:	EDIFÍCIO Nº: 41
--------------------------------	-----------------	--------------------	------------------------

CONSTRUÇÃO		MATERIAL	TIPO	COR
ESTRUTURA		GRANITO	ALVENARIA	
REVESTIMENTO FACHADA		GRANITO	APARENTE	NATURAL
VÃOS EXTERIORES	PORTAS			
	JANELAS			
	VARANDAS			
COBERTURA		TELHA CERÂMICA		
ALTERAÇÕES				
ELEMENTOS DISSONANTES

OBSERVAÇÕES
EDIFÍCIO EM RUÍNA

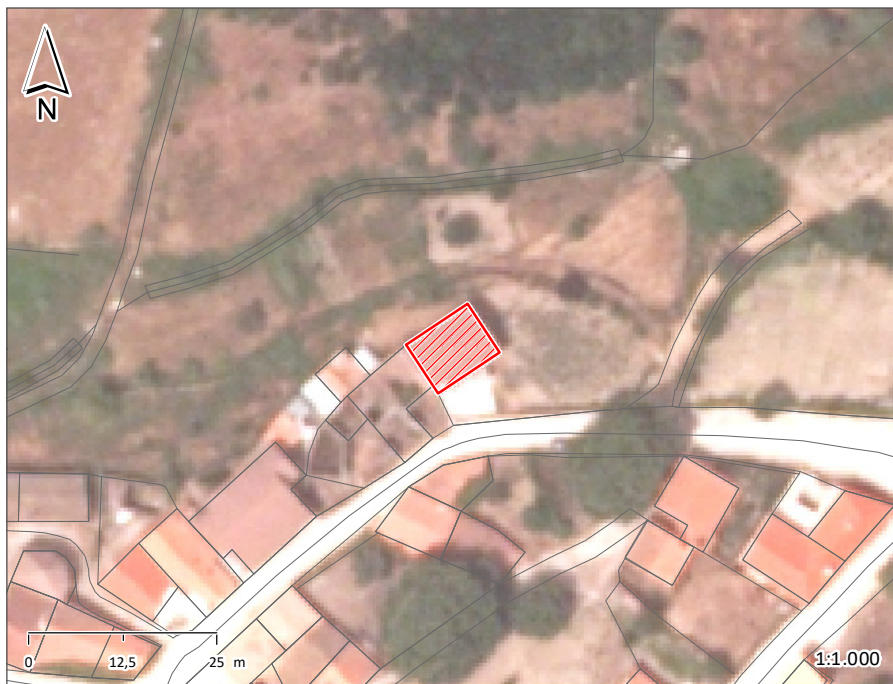
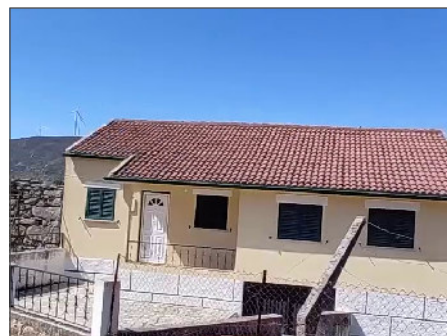
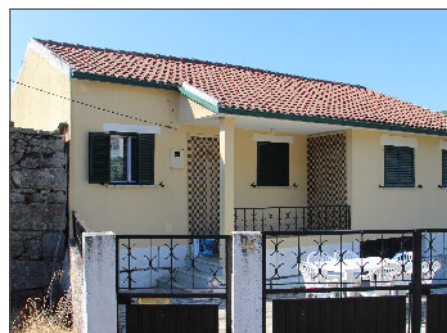
IDENTIFICAÇÃO DO LOCAL:	RUA DO SOITINHO	Nº POLÍCIA:	18	EDIFÍCIO Nº:	42
--------------------------------	-----------------	--------------------	----	---------------------	----

ÉPOCA DE CONSTRUÇÃO	1951-1990	ESTADO DE CONSERVAÇÃO	EXCELENTE
VALOR ARQUITETÓNICO	SEM QUALIDADE	TIPOLOGIA DO EDIFICADO	AGRUPADO
Nº PISOS (acima da cota de soleira)	2 PISOS	Nº PISOS (abaixo da cota de soleira)	0 PISOS

CONSTRUÇÃO	MATERIAL		TIPO		COR	
ESTRUTURA	GRANITO	BETÃO ARMADO	ALVENARIA			
REVESTIMENTO FACHADA	REBOCO	GRANITO	PINTADO	PINTADO	AMARELO	BRANCO
VÃOS EXTERIORES	PORTAS	ALUMÍNIO	LACADO		BRANCO	
	JANELAS	ALUMÍNIO	LACADO		BRANCO	
	VARANDAS	AÇO	PINTADO		PRETO	
COBERTURA	TELHA CERÂMICA		2 ÁGUAS		BARRO	
ALTERAÇÕES						
ELEMENTOS DISSONANTES

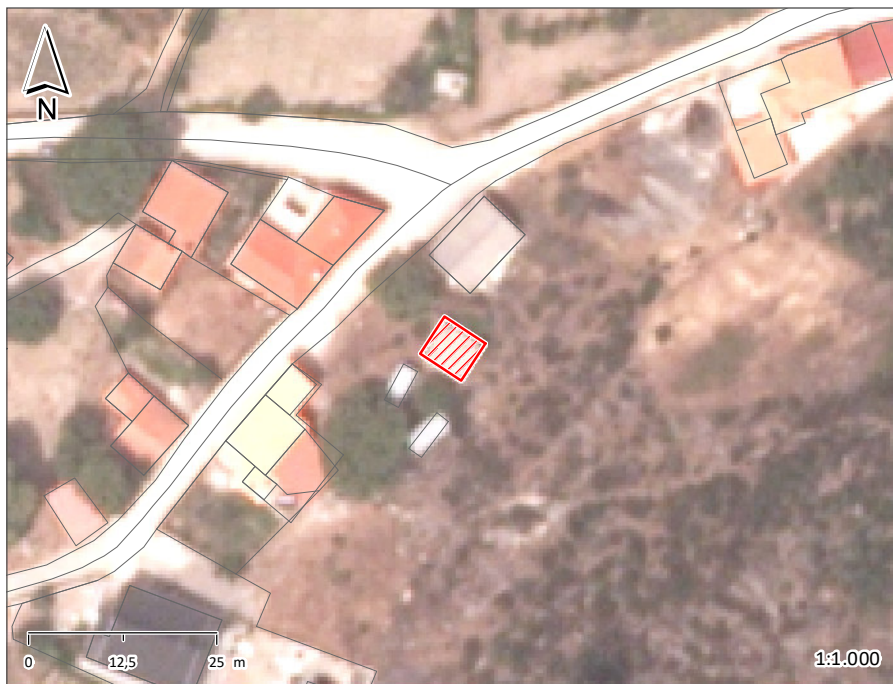
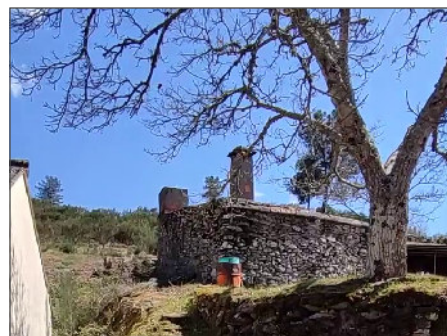
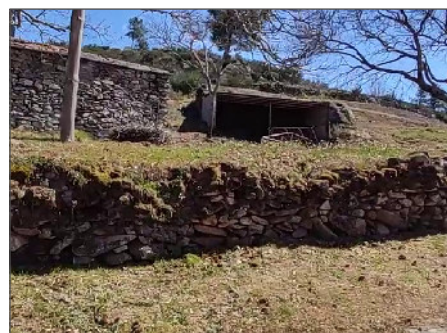
IDENTIFICAÇÃO DO LOCAL:	RUA DO ENG. ALBERTO ARAUJO	Nº POLÍCIA:	EDIFÍCIO Nº: 43
--------------------------------	----------------------------	--------------------	------------------------

ÉPOCA DE CONSTRUÇÃO	1900-1950	ESTADO DE CONSERVAÇÃO	MÉDIO
VALOR ARQUITETÓNICO	SEM QUALIDADE	TIPOLOGIA DO EDIFICADO	ISOLADO
Nº PISOS (acima da cota de soleira)	1 PISO	Nº PISOS (abaixo da cota de soleira)	0 PISOS

CONSTRUÇÃO	MATERIAL	TIPO	COR
ESTRUTURA	PEDRA	ALVENARIA	
REVESTIMENTO FACHADA	S/R	APARENTE	NATURAL
VÃOS EXTERIORES	PORTAS		
	JANELAS		
	VARANDAS		
COBERTURA		INCLINADA	
ALTERAÇÕES			
ELEMENTOS DISSONANTES

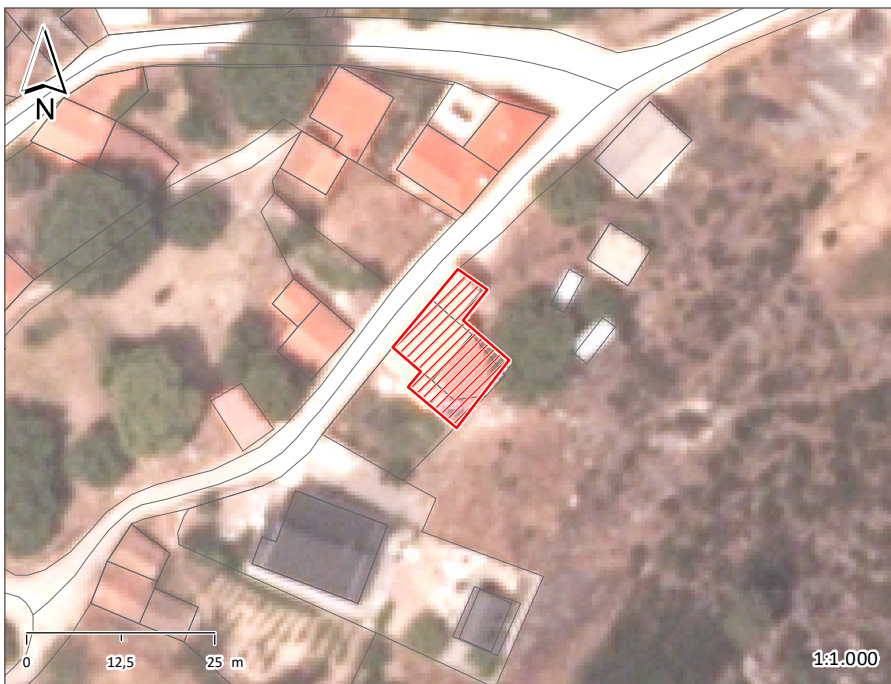
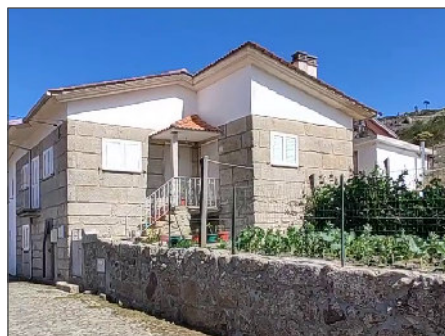
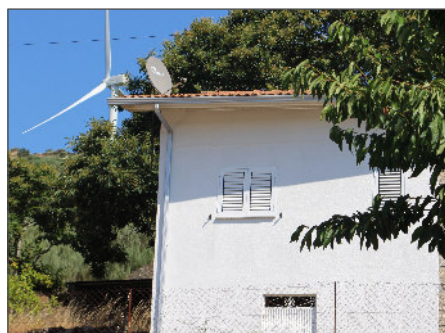
IDENTIFICAÇÃO DO LOCAL:	RUA DO ENG. ALBERTO ARAUJO	Nº POLÍCIA:	EDIFÍCIO Nº: 44
--------------------------------	----------------------------	--------------------	------------------------

ÉPOCA DE CONSTRUÇÃO	1951-1990	ESTADO DE CONSERVAÇÃO	EXCELENTE
VALOR ARQUITETÓNICO	SEM QUALIDADE	TIPOLOGIA DO EDIFICADO	ISOLADO
Nº PISOS (acima da cota de soleira)	2 PISOS	Nº PISOS (abaixo da cota de soleira)	0 PISOS

CONSTRUÇÃO	MATERIAL		TIPO		COR	
ESTRUTURA	GRANITO	BETÃO ARMADO	ALVENARIA			
REVESTIMENTO FACHADA	REBOCO	GRANITO	PINTADO	APARENTE	BRANCO	NATURAL
VÃOS EXTERIORES	PORTAS	AÇO	ALUMÍNIO	PINTADO	LACADO	BRANCO
	JANELAS	ALUMÍNIO		LACADO		BRANCO
	VARANDAS	AÇO		PINTADO		BRANCO
COBERTURA	TELHA CERÂMICA		2 ÁGUAS		BARRO	
ALTERAÇÕES						
ELEMENTOS DISSONANTES

OBSERVAÇÕES
EDIFÍCIO REABILITADO.

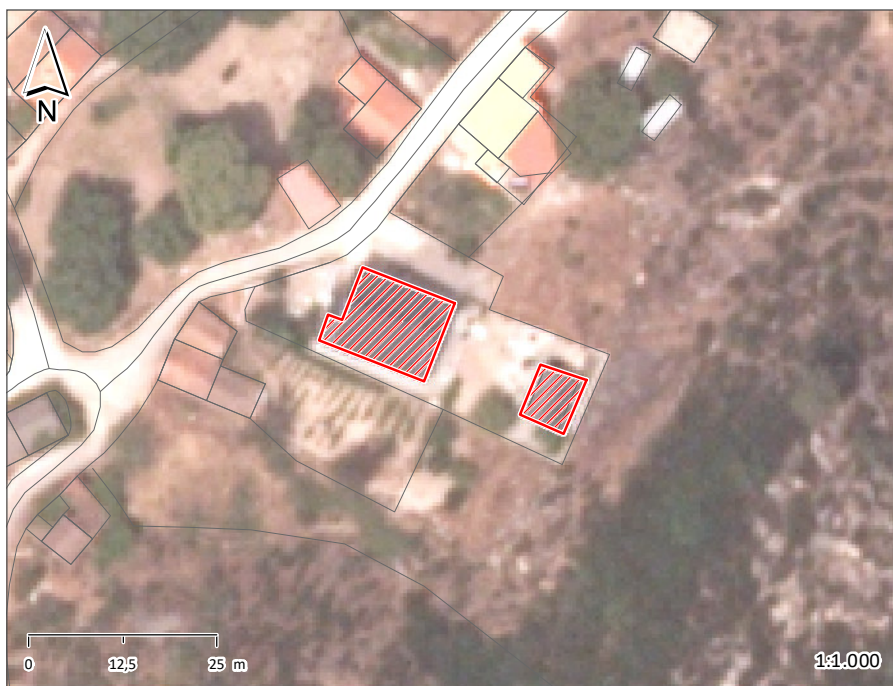
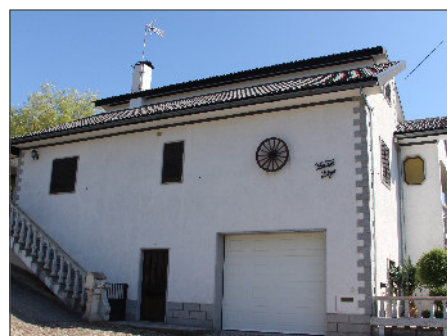
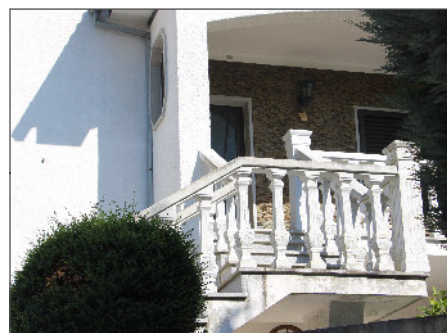
IDENTIFICAÇÃO DO LOCAL:	RUA DO ENG. ALBERTO ARAUJO	Nº POLÍCIA:	EDIFÍCIO Nº: 45
--------------------------------	----------------------------	--------------------	------------------------

ÉPOCA DE CONSTRUÇÃO	1951-1990	ESTADO DE CONSERVAÇÃO	EXCELENTE
VALOR ARQUITETÓNICO	SEM QUALIDADE	TIPOLOGIA DO EDIFICADO	ISOLADO
Nº PISOS (acima da cota de soleira)	3 PISOS	Nº PISOS (abaixo da cota de soleira)	0 PISOS

CONSTRUÇÃO	MATERIAL	TIPO	COR
ESTRUTURA	BETÃO ARMADO		
REVESTIMENTO FACHADA	REBOCO	AREADO	BRANCO
VÃOS EXTERIORES	PORTAS	ALUMÍNIO	LACADO
	JANELAS		CASTANHO
	VARANDAS	BETÃO	PRÉ-FABRICADO
COBERTURA	TELHA DE BETÃO	2 ÁGUAS	PRETO
ALTERAÇÕES			
ELEMENTOS DISSONANTES

OBSERVAÇÕES
EDIFÍCIO EM REABILITAÇÃO AQUANDO DO LEVANTAMENTO DE CAMPO.

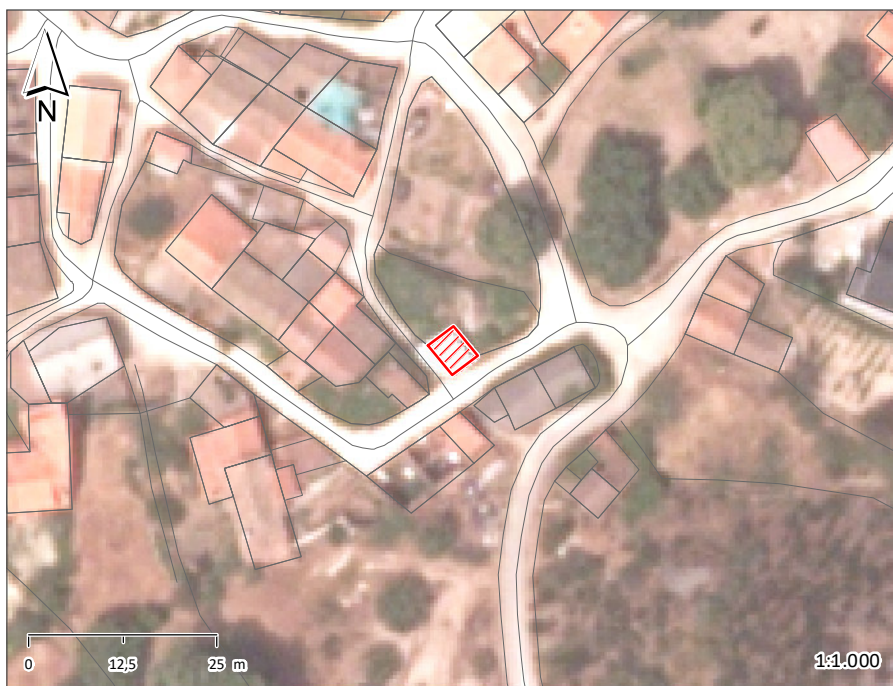
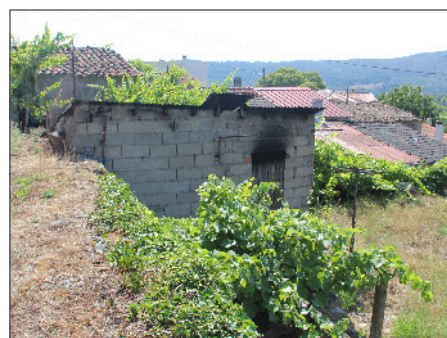
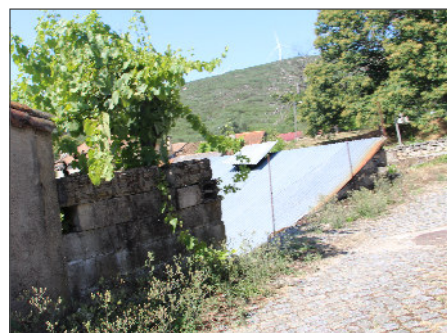
IDENTIFICAÇÃO DO LOCAL:	RUA DO SAPATEIRO	Nº POLÍCIA:	EDIFÍCIO Nº:	46
	RUA DA BAROCA

ÉPOCA DE CONSTRUÇÃO	1951-1990	ESTADO DE CONSERVAÇÃO	MAU
VALOR ARQUITETÓNICO	SEM QUALIDADE	TIPOLOGIA DO EDIFICADO	ISOLADO
Nº PISOS (acima da cota de soleira)	1 PISO	Nº PISOS (abaixo da cota de soleira)	0 PISOS

CONSTRUÇÃO	MATERIAL		TIPO		COR	
ESTRUTURA	GRANITO	BETÃO	ALVENARIA			
REVESTIMENTO FACHADA	BETÃO	GRANITO	BLOCO	APARENTE	NATURAL	NATURAL
VÃOS EXTERIORES	PORTAS	MADEIRA			CASTANHO	
	JANELAS					
	VARANDAS					
COBERTURA	CHAPA		INCLINADA		CINZA	
ALTERAÇÕES						
ELEMENTOS DISSONANTES

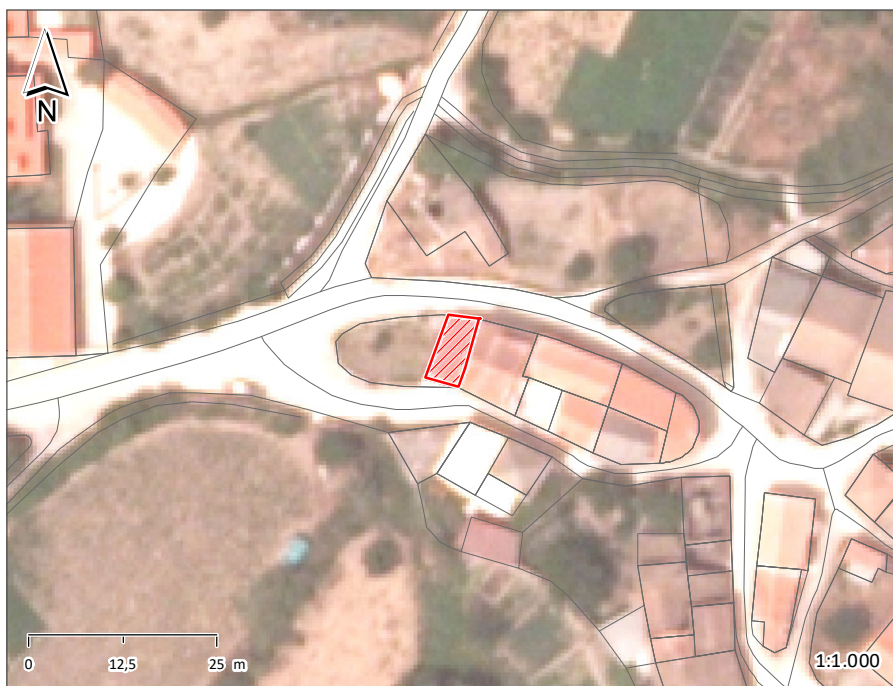
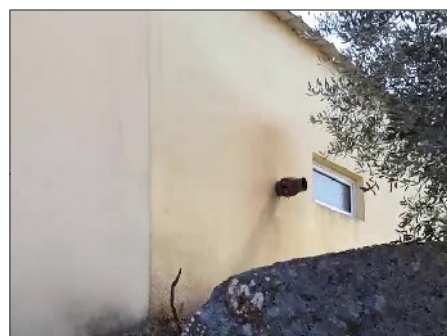
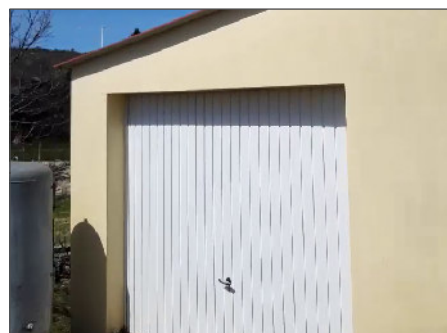
IDENTIFICAÇÃO DO LOCAL:	RUA DO SOITINHO	Nº POLÍCIA:	EDIFÍCIO Nº: 47
	RUA DA ERA

ÉPOCA DE CONSTRUÇÃO	1951-1990	ESTADO DE CONSERVAÇÃO	EXCELENTE
VALOR ARQUITETÓNICO	SEM QUALIDADE	TIPOLOGIA DO EDIFICADO	AGRUPADO
Nº PISOS (acima da cota de soleira)	1 PISO	Nº PISOS (abaixo da cota de soleira)	0 PISOS

CONSTRUÇÃO	MATERIAL	TIPO	COR
ESTRUTURA	BETÃO		
REVESTIMENTO FACHADA	REBOCO	AREADO	AMARELO
VÃOS EXTERIORES	PORTAS	AÇO	PINTADO
	JANELAS		BRANCO
	VARANDAS		
COBERTURA	CHAPA	INCLINADA	VERMELHO
ALTERAÇÕES			
ELEMENTOS DISSONANTES

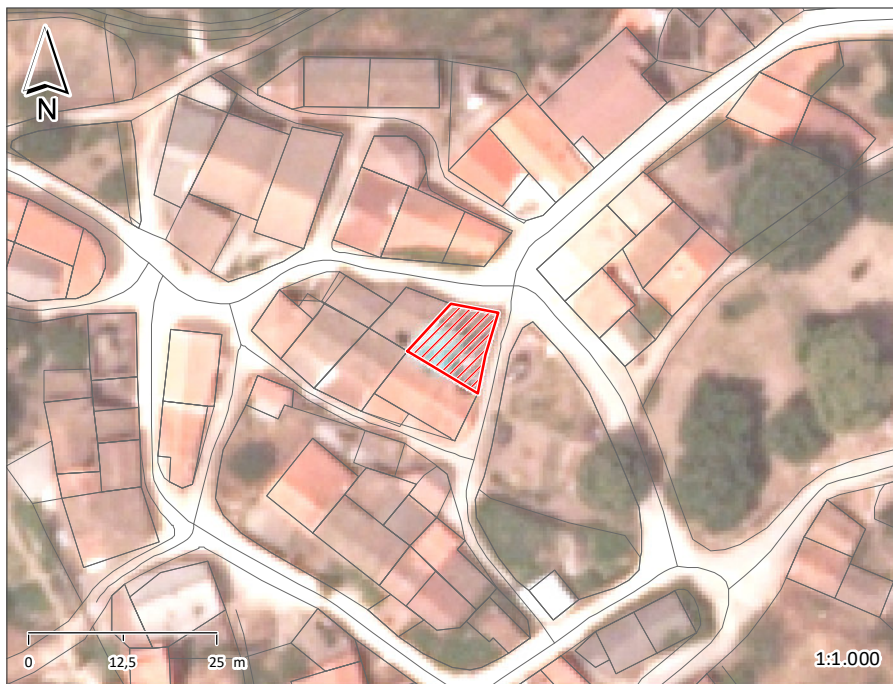
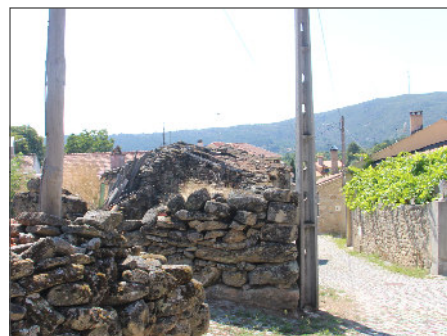
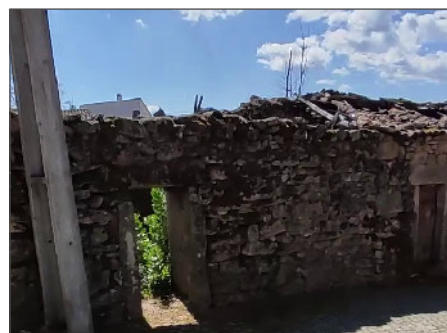
IDENTIFICAÇÃO DO LOCAL:	RUA DO SOITINHO	Nº POLÍCIA:	13	EDIFÍCIO Nº:	48
	RUA DA BAROCA

ÉPOCA DE CONSTRUÇÃO	1900-1950	ESTADO DE CONSERVAÇÃO	PÉSSIMO
VALOR ARQUITETÓNICO	SEM QUALIDADE	TIPOLOGIA DO EDIFICADO	AGRUPADO
Nº PISOS (acima da cota de soleira)	1 PISO	Nº PISOS (abaixo da cota de soleira)	0 PISOS

CONSTRUÇÃO		MATERIAL	TIPO	COR
ESTRUTURA		GRANITO	ALVENARIA	
REVESTIMENTO FACHADA		GRANITO	APARENTE	NATURAL
VÃOS EXTERIORES	PORTAS	MADEIRA		CASTANHO
	JANELAS			
	VARANDAS			
COBERTURA		TELHA CERÂMICA		BARRO
ALTERAÇÕES				
ELEMENTOS DISSONANTES

OBSERVAÇÕES
EDIFÍCIO EM RUÍNA

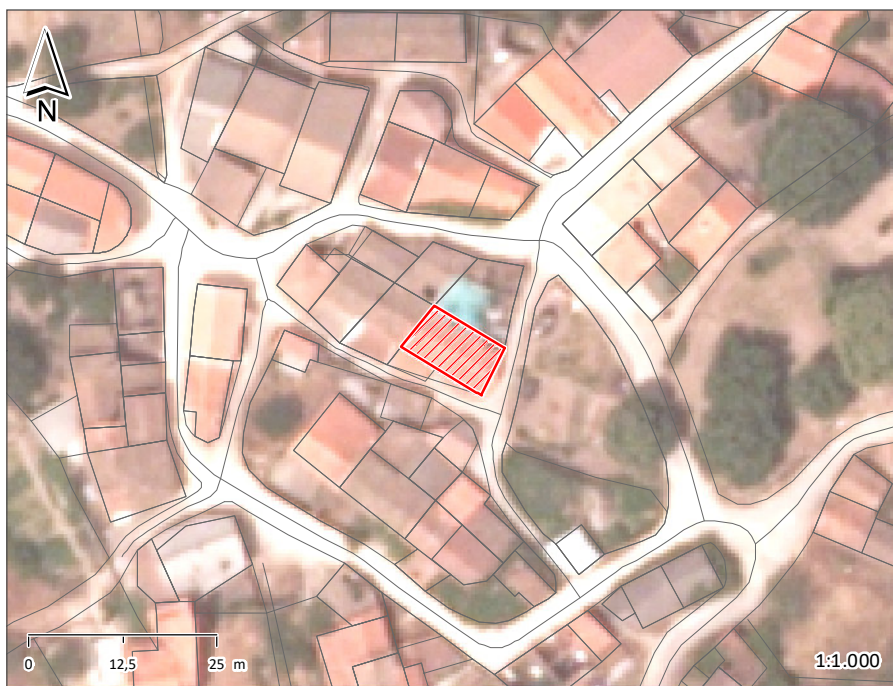
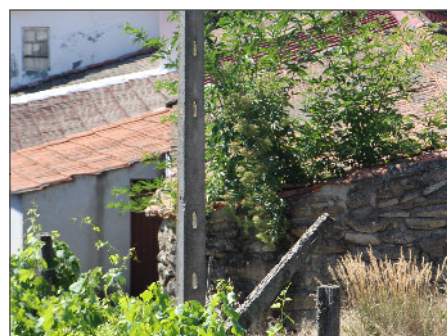
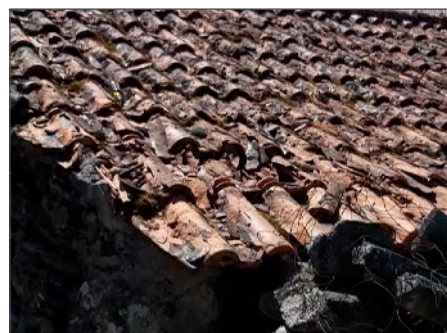
IDENTIFICAÇÃO DO LOCAL:	RUA DA BAROCA	Nº POLÍCIA:	EDIFÍCIO Nº: 49
--------------------------------	---------------	--------------------	------------------------

ÉPOCA DE CONSTRUÇÃO	1951-1990	ESTADO DE CONSERVAÇÃO	MAU
VALOR ARQUITETÓNICO	SEM QUALIDADE	TIPOLOGIA DO EDIFICADO	AGRUPADO
Nº PISOS (acima da cota de soleira)	1 PISO	Nº PISOS (abaixo da cota de soleira)	0 PISOS

CONSTRUÇÃO	MATERIAL	TIPO	COR
ESTRUTURA	GRANITO	ALVENARIA	
REVESTIMENTO FACHADA	GRANITO	APARENTE	NATURAL
VÃOS EXTERIORES	PORTAS		
	JANELAS		
	VARANDAS		
COBERTURA	TELHA CERÂMICA	2 ÁGUAS	BARRO
ALTERAÇÕES			
ELEMENTOS DISSONANTES

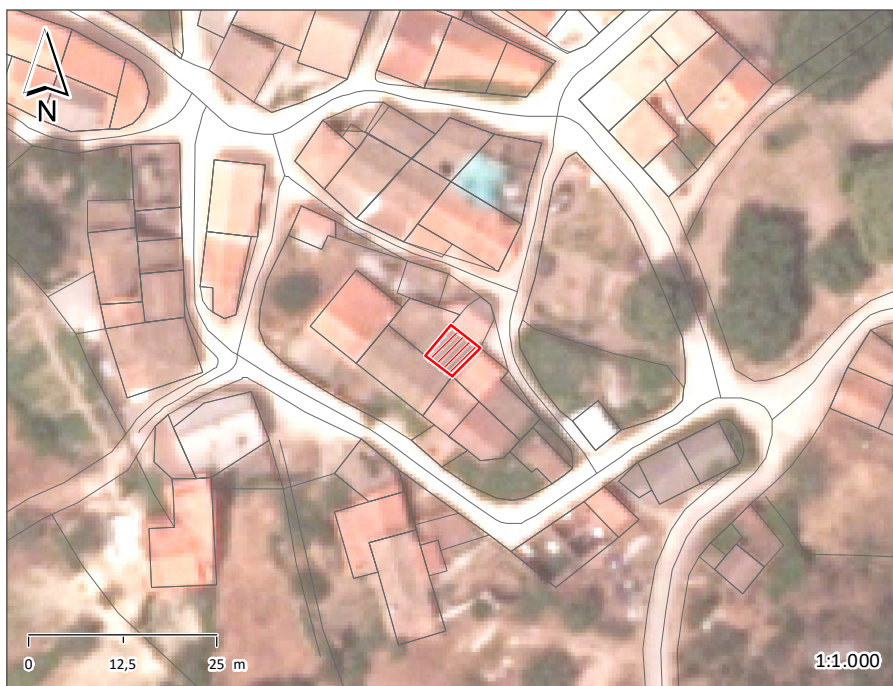
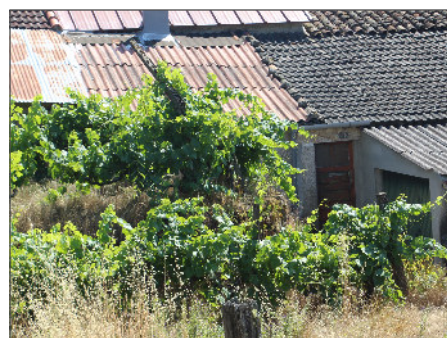
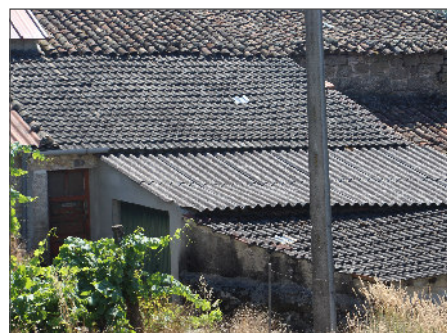
IDENTIFICAÇÃO DO LOCAL:	RUA DA BAROCA	Nº POLÍCIA:	10	EDIFÍCIO Nº:	50
--------------------------------	---------------	--------------------	----	---------------------	----

ÉPOCA DE CONSTRUÇÃO	1900-1950	ESTADO DE CONSERVAÇÃO	MÉDIO
VALOR ARQUITETÓNICO	SEM QUALIDADE	TIPOLOGIA DO EDIFICADO	AGRUPADO
Nº PISOS (acima da cota de soleira)	1 PISO	Nº PISOS (abaixo da cota de soleira)	0 PISOS

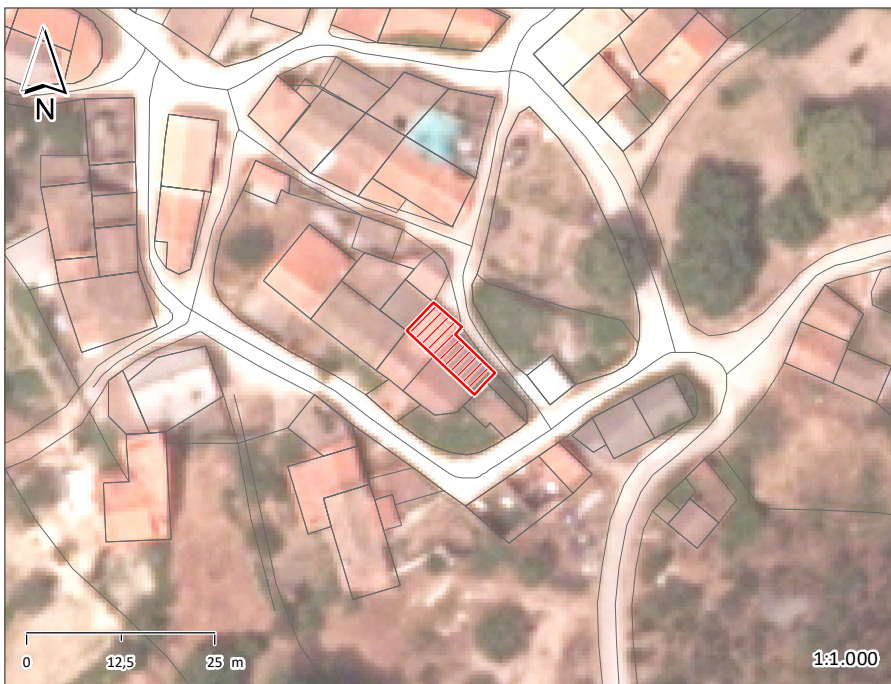
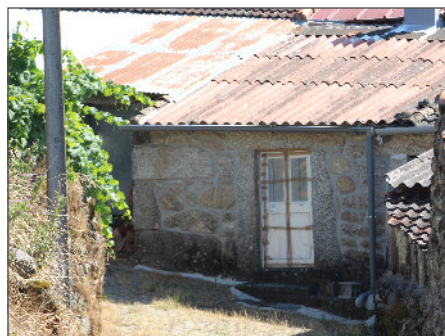
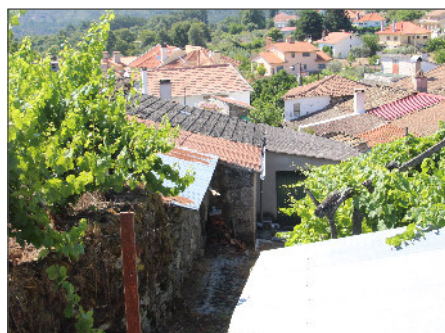
IDENTIFICAÇÃO DO LOCAL:	RUA DA BAROCA	Nº POLÍCIA:		EDIFÍCIO Nº:	51
--------------------------------	---------------	--------------------	--	---------------------	----

ÉPOCA DE CONSTRUÇÃO	1900-1950	ESTADO DE CONSERVAÇÃO	MAU
VALOR ARQUITETÓNICO	SEM QUALIDADE	TIPOLOGIA DO EDIFICADO	AGRUPADO
Nº PISOS (acima da cota de soleira)	1 PISO	Nº PISOS (abaixo da cota de soleira)	0 PISOS

CONSTRUÇÃO		MATERIAL	TIPO		COR	
ESTRUTURA		GRANITO	ALVENARIA			
REVESTIMENTO FACHADA		GRANITO	APARENTE		NATURAL	
VÃOS EXTERIORES	PORTAS	ALUMÍNIO	LACADO		BRANCO	
	JANELAS					
	VARANDAS					
COBERTURA		CHAPA	CHAPA	INCLINADA	INCLINADA	VERMELHO CINZA
ALTERAÇÕES						
ELEMENTOS DISSONANTES

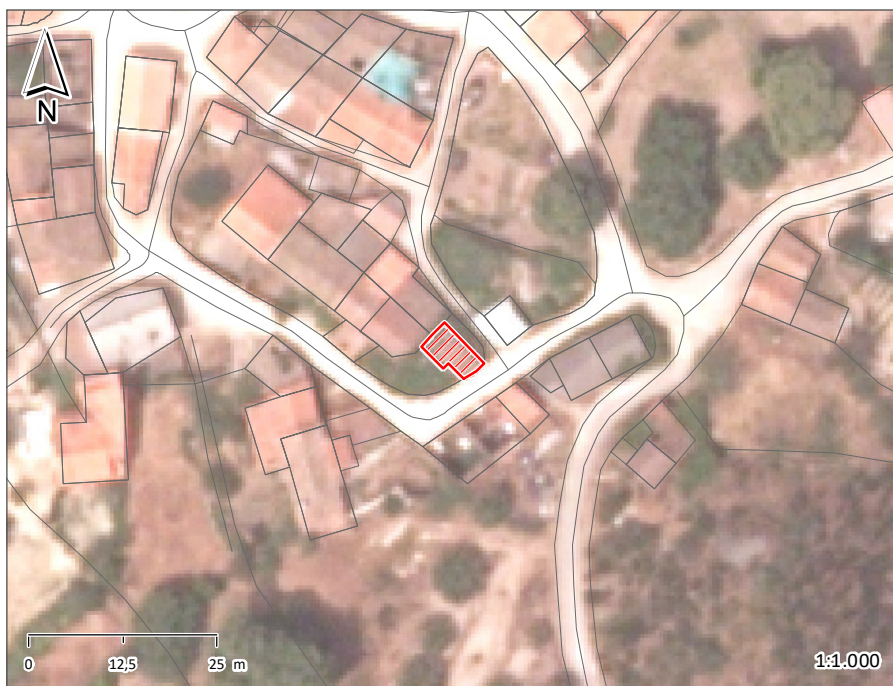
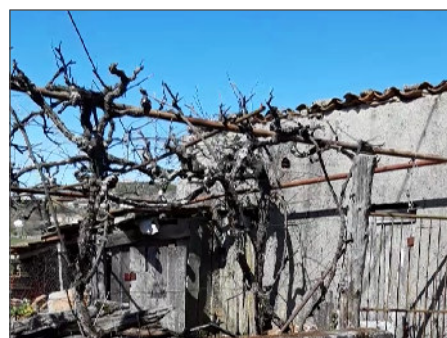
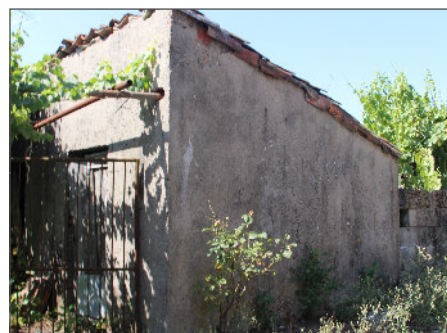
IDENTIFICAÇÃO DO LOCAL:	RUA DA BAROCA	Nº POLÍCIA:	EDIFÍCIO Nº:	52
	RUA DO SAPATEIRO

ÉPOCA DE CONSTRUÇÃO	1951-1990	ESTADO DE CONSERVAÇÃO	MAU
VALOR ARQUITETÓNICO	SEM QUALIDADE	TIPOLOGIA DO EDIFICADO	AGRUPADO
Nº PISOS (acima da cota de soleira)	1 PISO	Nº PISOS (abaixo da cota de soleira)	0 PISOS

CONSTRUÇÃO	MATERIAL	TIPO	COR
ESTRUTURA	BETÃO		
REVESTIMENTO FACHADA	REBOCO	AREADO	POR PINTAR
VÃOS EXTERIORES	PORTAS	MADEIRA	APARENTE
	JANELAS		NATURAL
	VARANDAS		
COBERTURA	TELHA CERÂMICA	INCLINADA	BARRO
ALTERAÇÕES			
ELEMENTOS DISSONANTES

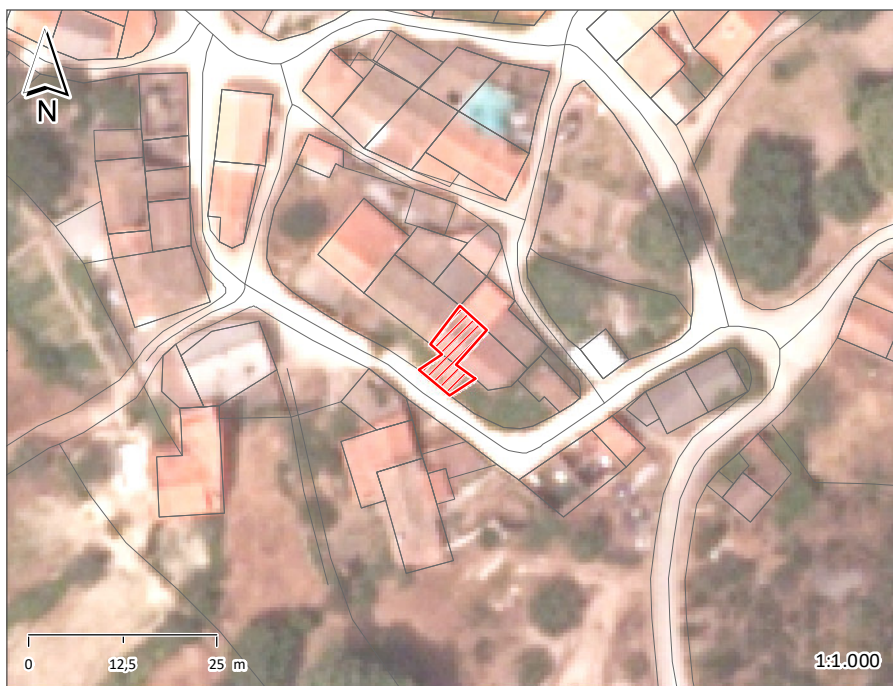
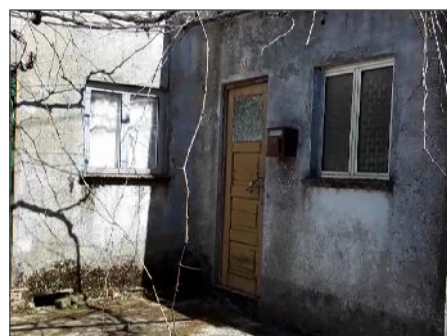
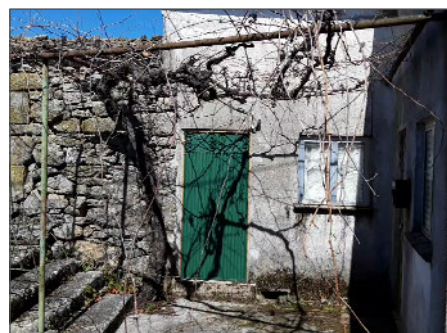
IDENTIFICAÇÃO DO LOCAL:	RUA DO SAPATEIRO	Nº POLÍCIA:	8	EDIFÍCIO Nº:	53
--------------------------------	-------------------------	--------------------	----------	---------------------	-----------

ÉPOCA DE CONSTRUÇÃO	1951-1990	ESTADO DE CONSERVAÇÃO	MÉDIO
VALOR ARQUITETÓNICO	SEM QUALIDADE	TIPOLOGIA DO EDIFICADO	AGRUPADO
Nº PISOS (acima da cota de soleira)	1 PISO	Nº PISOS (abaixo da cota de soleira)	0 PISOS

CONSTRUÇÃO	MATERIAL	TIPO	COR
ESTRUTURA	BETÃO		
REVESTIMENTO FACHADA	REBOCO	AREADO	BRANCO
VÃOS EXTERIORES	PORTAS	MADEIRA AÇO	PINTADO PINTADO CASTANHO VERDE
	JANELAS	ALUMÍNIO	ANODIZADO NATURAL
	VARANDAS		
COBERTURA	CHAPA	2 ÁGUAS	VERMELHO
ALTERAÇÕES			
ELEMENTOS DISSONANTES

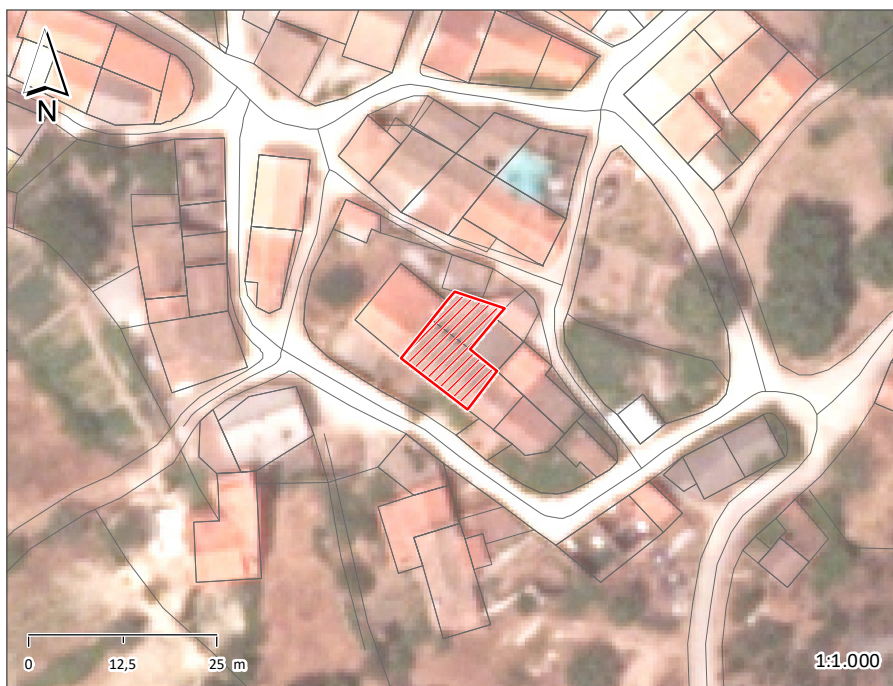
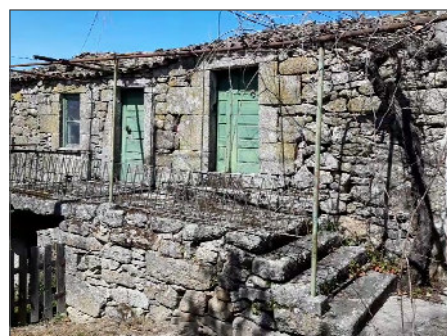
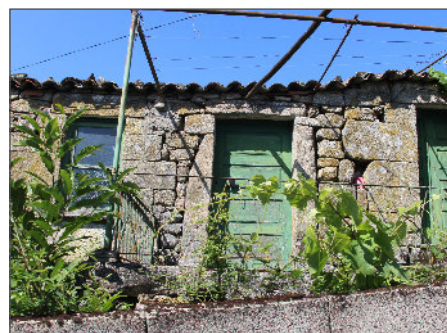
IDENTIFICAÇÃO DO LOCAL:	RUA DO SAPATEIRO	Nº POLÍCIA:	EDIFÍCIO Nº: 54
	RUA DA BAROCA

ÉPOCA DE CONSTRUÇÃO	1900-1950	ESTADO DE CONSERVAÇÃO	MAU
VALOR ARQUITETÓNICO	SEM QUALIDADE	TIPOLOGIA DO EDIFICADO	AGRUPADO
Nº PISOS (acima da cota de soleira)	1 PISO	Nº PISOS (abaixo da cota de soleira)	1 PISO

CONSTRUÇÃO		MATERIAL	TIPO	COR
ESTRUTURA		GRANITO	ALVENARIA	
REVESTIMENTO FACHADA		GRANITO	APARENTE	NATURAL
VÃOS EXTERIORES	PORTAS	MADEIRA	PINTADO	VERDE
	JANELAS	MADEIRA	PINTADO	VERDE
	VARANDAS	AÇO		
COBERTURA		TELHA CERÂMICA	2 ÁGUAS	BARRO
ALTERAÇÕES				
ELEMENTOS DISSONANTES

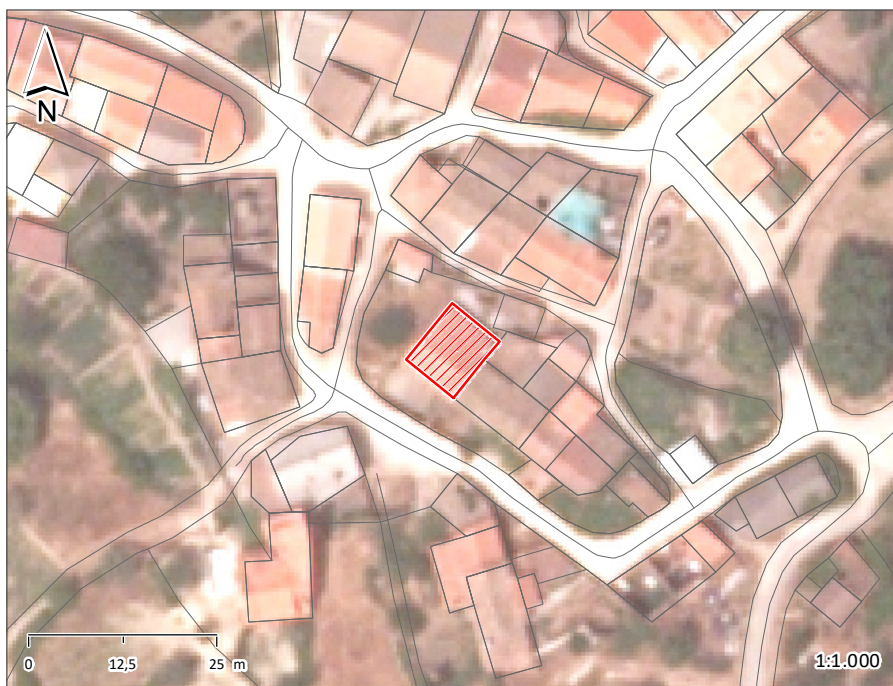
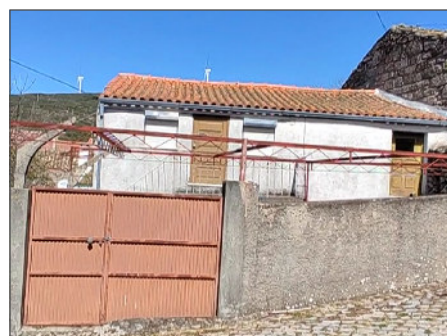
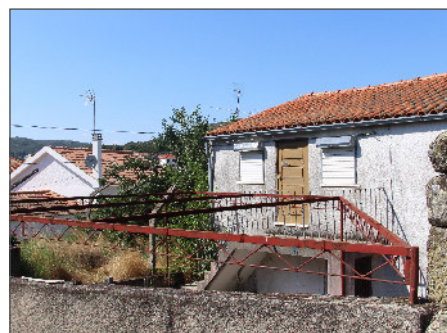
IDENTIFICAÇÃO DO LOCAL:	RUA DO SAPATEIRO	Nº POLÍCIA:	EDIFÍCIO Nº:	55
	RUA DA BAROCA

ÉPOCA DE CONSTRUÇÃO	1951-1990	ESTADO DE CONSERVAÇÃO	BOM
VALOR ARQUITETÓNICO	SEM QUALIDADE	TIPOLOGIA DO EDIFICADO	AGRUPADO
Nº PISOS (acima da cota de soleira)	2 PISOS	Nº PISOS (abaixo da cota de soleira)	0 PISOS

CONSTRUÇÃO	MATERIAL	TIPO	COR
ESTRUTURA	BETÃO ARMADO		
REVESTIMENTO FACHADA	REBOCO	AREADO	BRANCO
VÃOS EXTERIORES	PORTAS	MADEIRA	PINTADO
	JANELAS		CASTANHO
	VARANDAS	AÇO	PINTADO
COBERTURA	TELHA CERÂMICA	2 ÁGUAS	CINZA
ALTERAÇÕES			BARRO
ELEMENTOS DISSONANTES

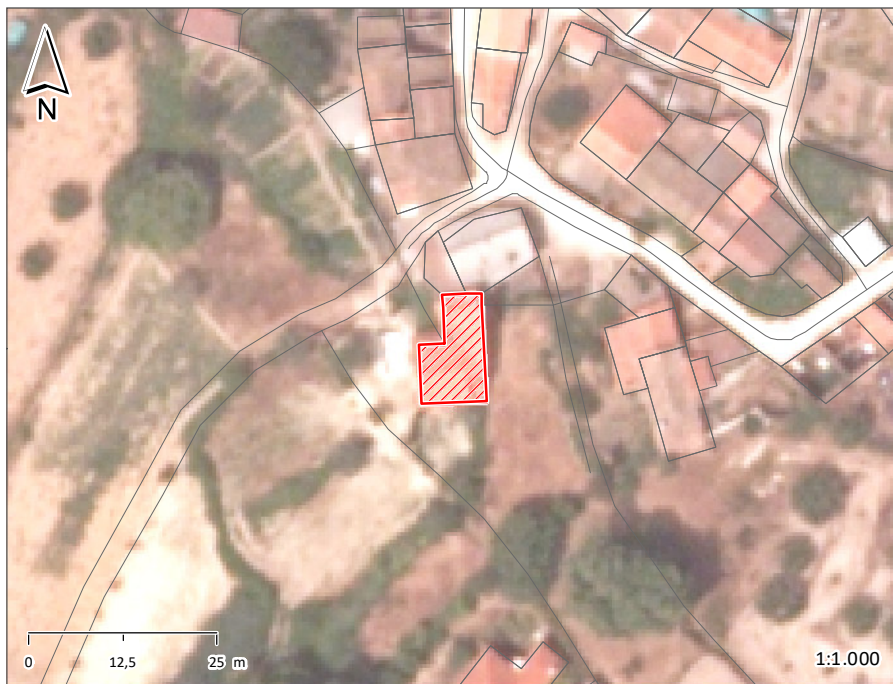
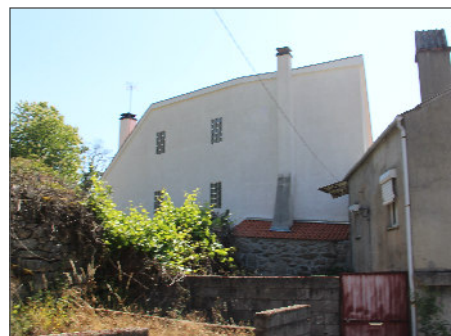
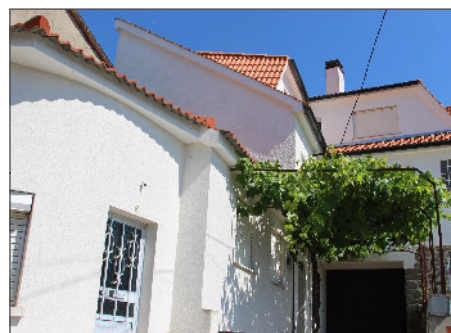
IDENTIFICAÇÃO DO LOCAL:		Nº POLÍCIA:	7	EDIFÍCIO Nº:	56
-------------------------	--	-------------	---	--------------	----

ÉPOCA DE CONSTRUÇÃO	1951-1990	ESTADO DE CONSERVAÇÃO	EXCELENTE
VALOR ARQUITETÓNICO	SEM QUALIDADE	TIPOLOGIA DO EDIFICADO	AGRUPADO
Nº PISOS (acima da cota de soleira)	3 PISOS	Nº PISOS (abaixo da cota de soleira)	0 PISOS

CONSTRUÇÃO	MATERIAL		TIPO		COR	
ESTRUTURA	GRANITO	BETÃO	ALVENARIA			
REVESTIMENTO FACHADA	REBOCO	GRANITO	AREADO	APARENTE	BRANCO	NATURAL
VÃOS EXTERIORES	PORTAS					
	JANELAS	ALUMÍNIO	ANODIZADO		NATURAL	
	VARANDAS					
COBERTURA	TELHA CERÂMICA		3 ÁGUAS		BARRO	
ALTERAÇÕES						
ELEMENTOS DISSONANTES

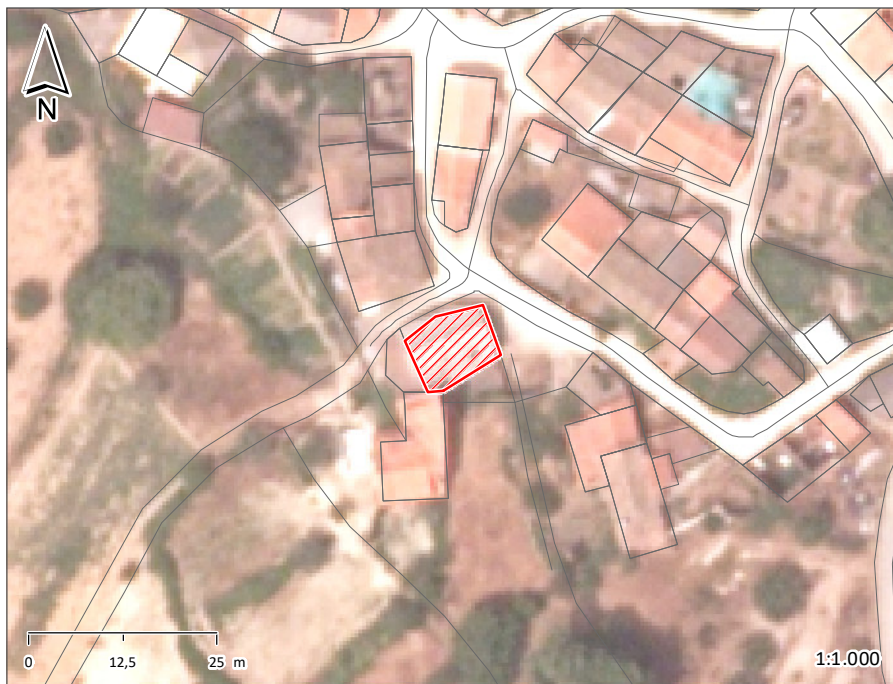
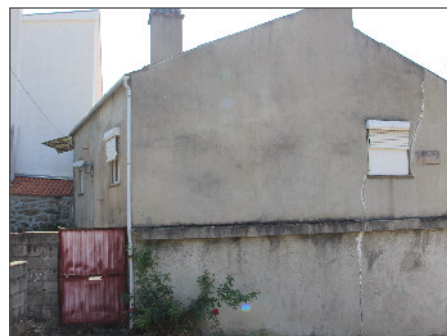
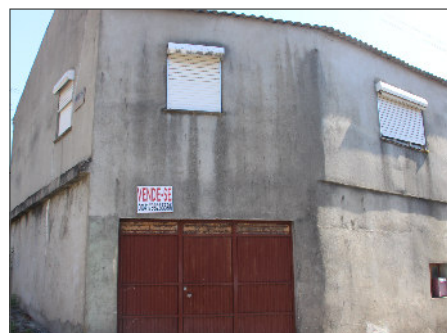
IDENTIFICAÇÃO DO LOCAL:	RUA DO SAPATEIRO	Nº POLÍCIA:	11	EDIFÍCIO Nº:	57
--------------------------------	------------------	--------------------	----	---------------------	----

ÉPOCA DE CONSTRUÇÃO	1951-1990	ESTADO DE CONSERVAÇÃO	MAU
VALOR ARQUITETÓNICO	SEM QUALIDADE	TIPOLOGIA DO EDIFICADO	AGRUPADO
Nº PISOS (acima da cota de soleira)	3 PISOS	Nº PISOS (abaixo da cota de soleira)	0 PISOS

CONSTRUÇÃO	MATERIAL	TIPO	COR
ESTRUTURA	GRANITO BETÃO	ALVENARIA	
REVESTIMENTO FACHADA	REBOCO	AREADO	POR PINTAR
VÃOS EXTERIORES	PORTAS	AÇO	CASTANHO
	JANELAS	MADEIRA	BRANCO
	VARANDAS	ALVENARIA	APARENTE
COBERTURA	CHAPA	2 ÁGUAS	PRETO
ALTERAÇÕES			
ELEMENTOS DISSONANTES

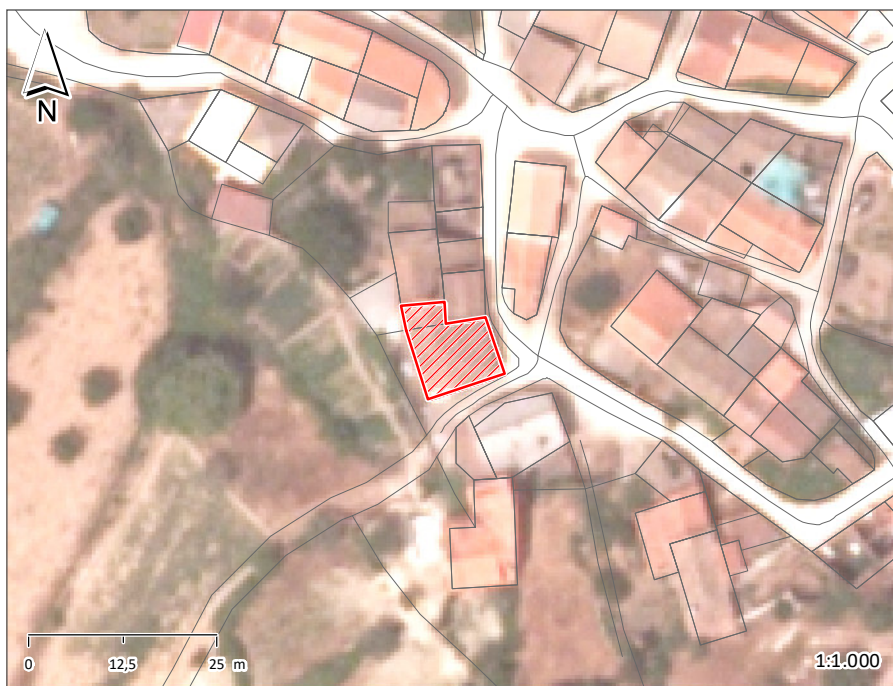
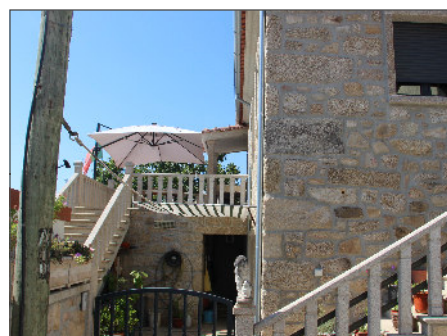
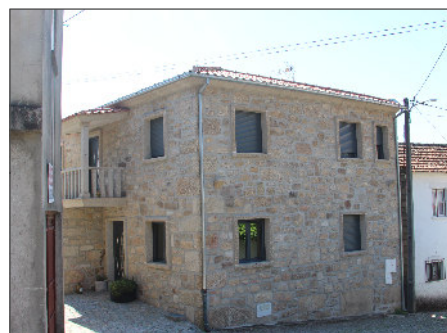
IDENTIFICAÇÃO DO LOCAL:	RUA DO SAPATEIRO	Nº POLÍCIA:	5	EDIFÍCIO Nº:	58
--------------------------------	-------------------------	--------------------	----------	---------------------	-----------

ÉPOCA DE CONSTRUÇÃO	1900-1950	ESTADO DE CONSERVAÇÃO	EXCELENTE
VALOR ARQUITETÓNICO	SEM QUALIDADE	TIPOLOGIA DO EDIFICADO	AGRUPADO
Nº PISOS (acima da cota de soleira)	2 PISOS	Nº PISOS (abaixo da cota de soleira)	0 PISOS

CONSTRUÇÃO		MATERIAL	TIPO	COR
ESTRUTURA		GRANITO	ALVENARIA	
REVESTIMENTO FACHADA		GRANITO	APARENTE	NATURAL
VÃOS EXTERIORES	PORTAS	ALUMÍNIO	LACADO	CINZA
	JANELAS	ALUMÍNIO	LACADO	CINZA
	VARANDAS	ALVENARIA	PRÉ-FABRICADO	NATURAL
COBERTURA		TELHA CERÂMICA	5 ÁGUAS	BARRO
ALTERAÇÕES				
ELEMENTOS DISSONANTES

OBSERVAÇÕES
EDIFÍCIO RECENTEMENTE REABILITADO.

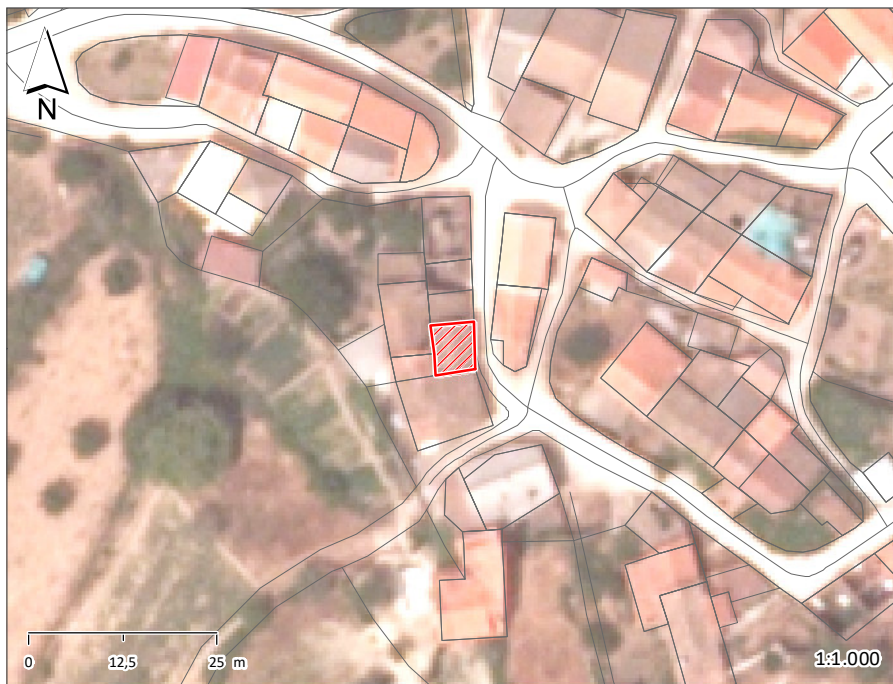
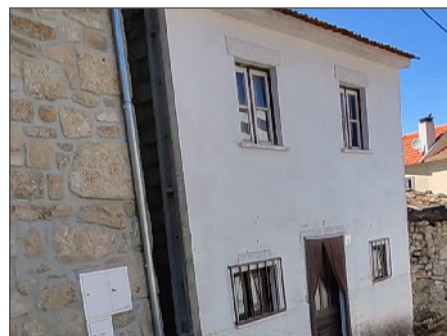
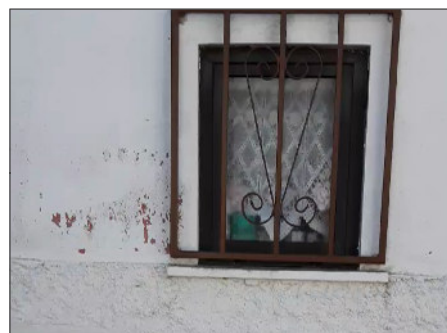
IDENTIFICAÇÃO DO LOCAL:	RUA DO SAPATEIRO	Nº POLÍCIA:	2	EDIFÍCIO Nº:	59
--------------------------------	-------------------------	--------------------	----------	---------------------	-----------

ÉPOCA DE CONSTRUÇÃO	1900-1950	ESTADO DE CONSERVAÇÃO	BOM
VALOR ARQUITETÓNICO	SEM QUALIDADE	TIPOLOGIA DO EDIFICADO	AGRUPADO
Nº PISOS (acima da cota de soleira)	2 PISOS	Nº PISOS (abaixo da cota de soleira)	0 PISOS

CONSTRUÇÃO		MATERIAL	TIPO		COR	
ESTRUTURA		GRANITO	ALVENARIA			
REVESTIMENTO FACHADA		REBOCO	AREADO		BRANCO	
VÃOS EXTERIORES	PORTAS	ALUMÍNIO	LACADO		CASTANHO	
	JANELAS	ALUMÍNIO	MADEIRA	LACADO	LACADO	CASTANHO BRANCO
	VARANDAS					
COBERTURA		TELHA CERÂMICA	2 ÁGUAS		BARRO	
ALTERAÇÕES						
ELEMENTOS DISSONANTES
