OPERAÇÃO DE REABILITAÇÃO URBANA DE ARNAS

PROGRAMA ESTRATÉGICO DE REABILITAÇÃO URBANA

CADERNO II – Caracterização do Edificado e do Espaço Público | Janeiro 2023

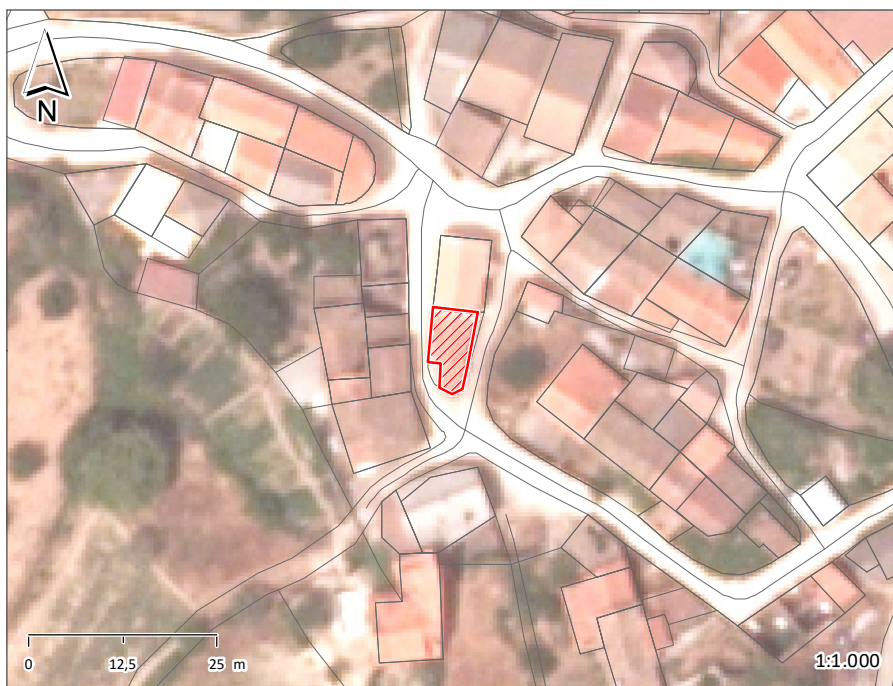
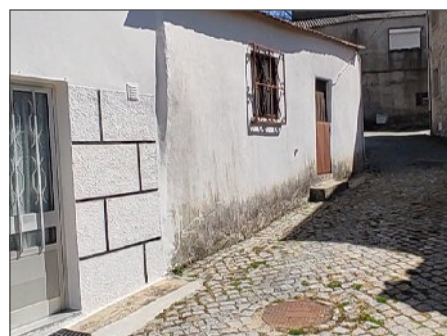
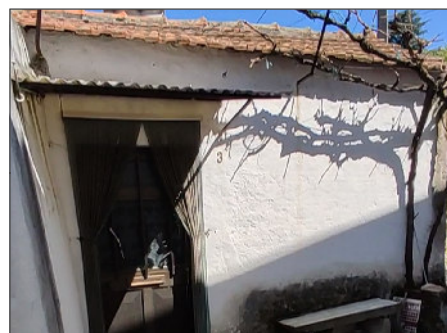
IDENTIFICAÇÃO DO LOCAL:	RUA DO SAPATEIRO	Nº POLÍCIA:	3	EDIFÍCIO Nº:	60
--------------------------------	-------------------------	--------------------	----------	---------------------	-----------

ÉPOCA DE CONSTRUÇÃO	1951-1990	ESTADO DE CONSERVAÇÃO	BOM
VALOR ARQUITETÓNICO	SEM QUALIDADE	TIPOLOGIA DO EDIFICADO	AGRUPADO
Nº PISOS (acima da cota de soleira)	1 PISO	Nº PISOS (abaixo da cota de soleira)	0 PISOS

CONSTRUÇÃO		MATERIAL	TIPO	COR
ESTRUTURA		GRANITO	ALVENARIA	
REVESTIMENTO FACHADA		REBOCO	AREADO	BRANCO
VÃOS EXTERIORES	PORTAS	ALUMÍNIO	LACADO	CASTANHO
	JANELAS	ALUMÍNIO	LACADO	CASTANHO
	VARANDAS			
COBERTURA		TELHA CERÂMICA	2 ÁGUAS	BARRO
ALTERAÇÕES				
ELEMENTOS DISSONANTES		ANTENA PARABOLICA

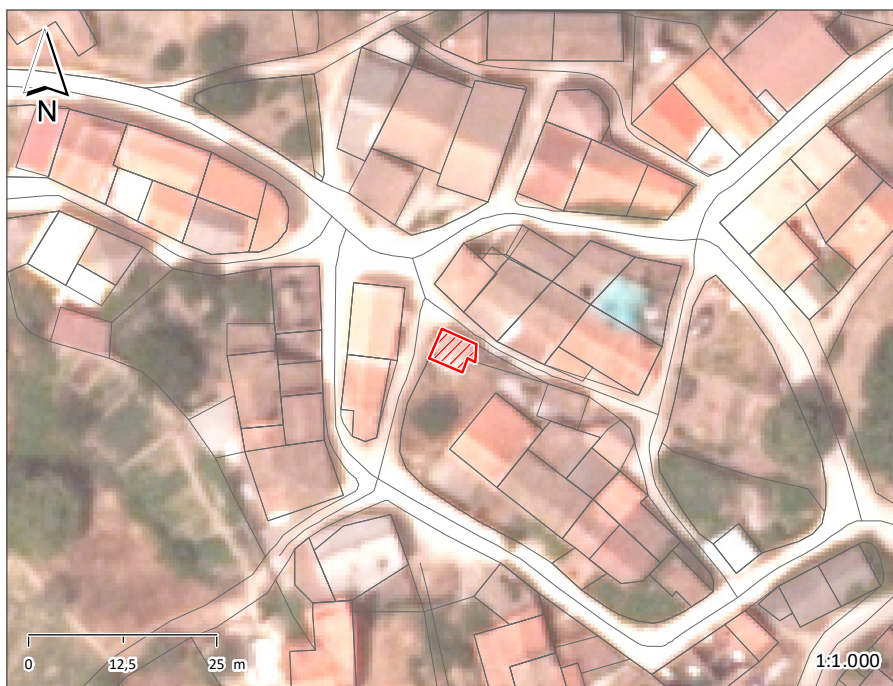
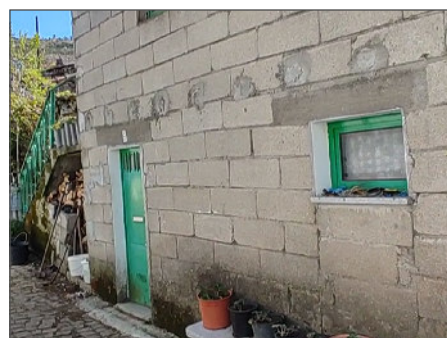
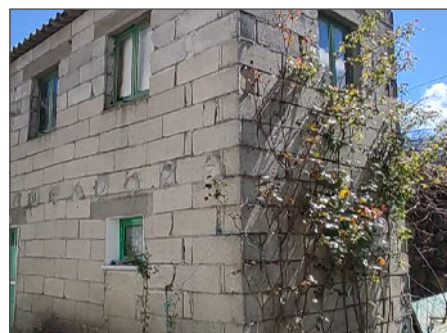
IDENTIFICAÇÃO DO LOCAL:	RUA DA BAROCA	Nº POLÍCIA:	9	EDIFÍCIO Nº:	61
	RUA DO SAPATEIRO

ÉPOCA DE CONSTRUÇÃO	1951-1990	ESTADO DE CONSERVAÇÃO	MÉDIO
VALOR ARQUITETÓNICO	SEM QUALIDADE	TIPOLOGIA DO EDIFICADO	AGRUPADO
Nº PISOS (acima da cota de soleira)	2 PISOS	Nº PISOS (abaixo da cota de soleira)	0 PISOS

CONSTRUÇÃO		MATERIAL	TIPO		COR	
ESTRUTURA		BETÃO				
REVESTIMENTO FACHADA		BETÃO	BLOCO		NATURAL	
VÃOS EXTERIORES	PORTAS	AÇO	PINTADO		VERDE	
	JANELAS	METÁLICA	PINTADO		VERDE	
	VARANDAS	FERRO	PINTADO		VERDE	
COBERTURA		CHAPA	CHAPA	INCLINADA	INCLINADA	VERMELHO CINZA
ALTERAÇÕES						
ELEMENTOS DISSONANTES

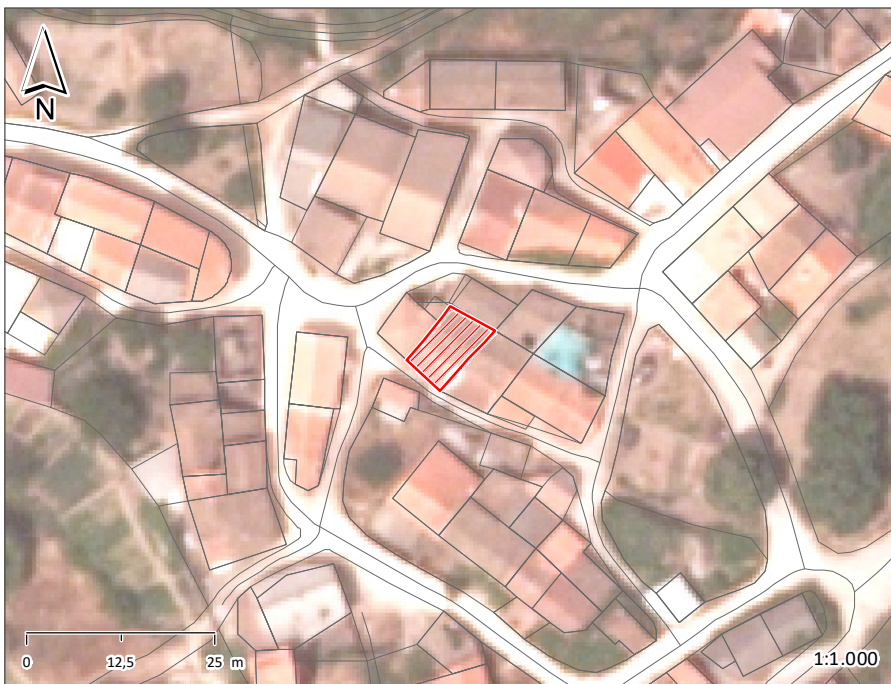
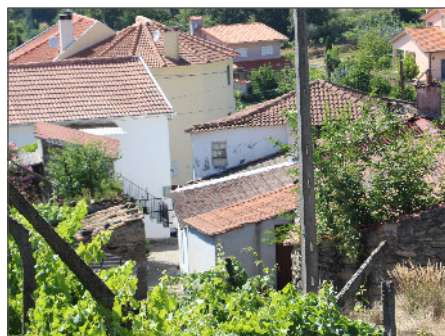
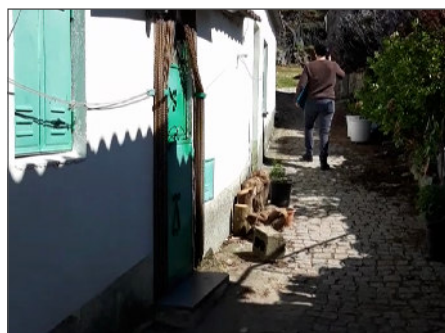
IDENTIFICAÇÃO DO LOCAL:	RUA DA BAROCA	Nº POLÍCIA:	EDIFÍCIO Nº: 62
--------------------------------	---------------	--------------------	------------------------

ÉPOCA DE CONSTRUÇÃO	1951-1990	ESTADO DE CONSERVAÇÃO	MÉDIO
VALOR ARQUITETÓNICO	SEM QUALIDADE	TIPOLOGIA DO EDIFICADO	AGRUPADO
Nº PISOS (acima da cota de soleira)	1 PISO	Nº PISOS (abaixo da cota de soleira)	0 PISOS

CONSTRUÇÃO		MATERIAL	TIPO		COR	
ESTRUTURA		GRANITO				
REVESTIMENTO FACHADA		REBOCO	AREADO	BRANCO		
VÃOS EXTERIORES	PORTAS	AÇO	PINTADO	VERDE		
	JANELAS					
	VARANDAS					
COBERTURA		TELHA CERÂMICA	TELHA CERÂMICA	2 ÁGUAS	INCLINADA	BARRO BARRO
ALTERAÇÕES						
ELEMENTOS DISSONANTES

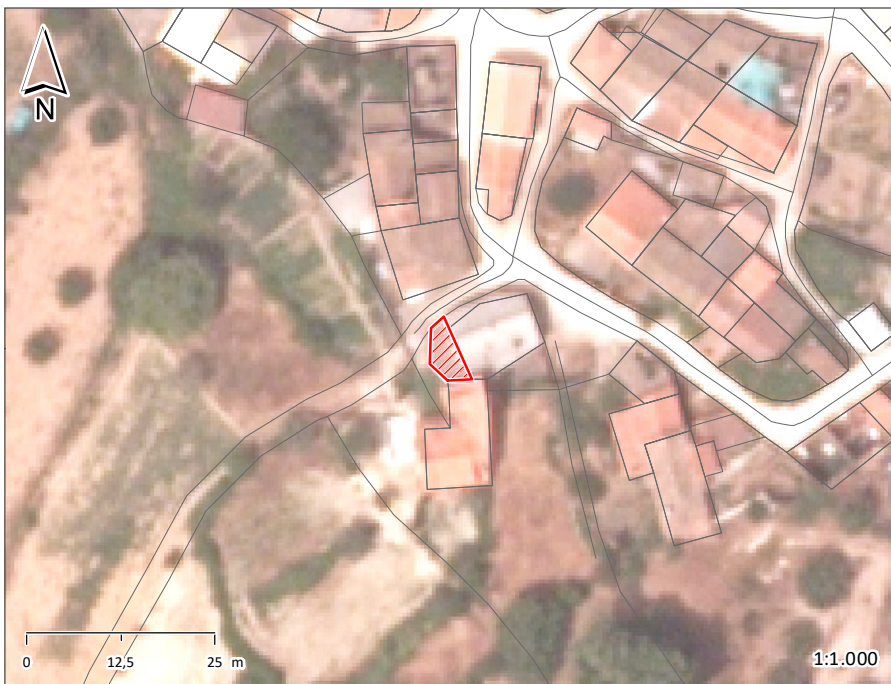
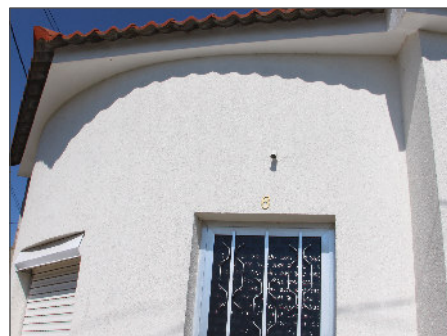
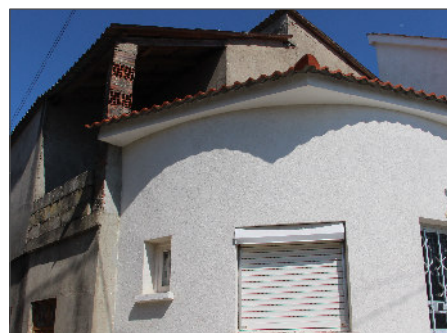
IDENTIFICAÇÃO DO LOCAL:	Nº POLÍCIA: 6	EDIFÍCIO Nº: 63
-------------------------	---------------	-----------------

ÉPOCA DE CONSTRUÇÃO	1951-1990	ESTADO DE CONSERVAÇÃO	EXCELENTE
VALOR ARQUITETÓNICO	SEM QUALIDADE	TIPOLOGIA DO EDIFICADO	AGRUPADO
Nº PISOS (acima da cota de soleira)	1 PISO	Nº PISOS (abaixo da cota de soleira)	0 PISOS

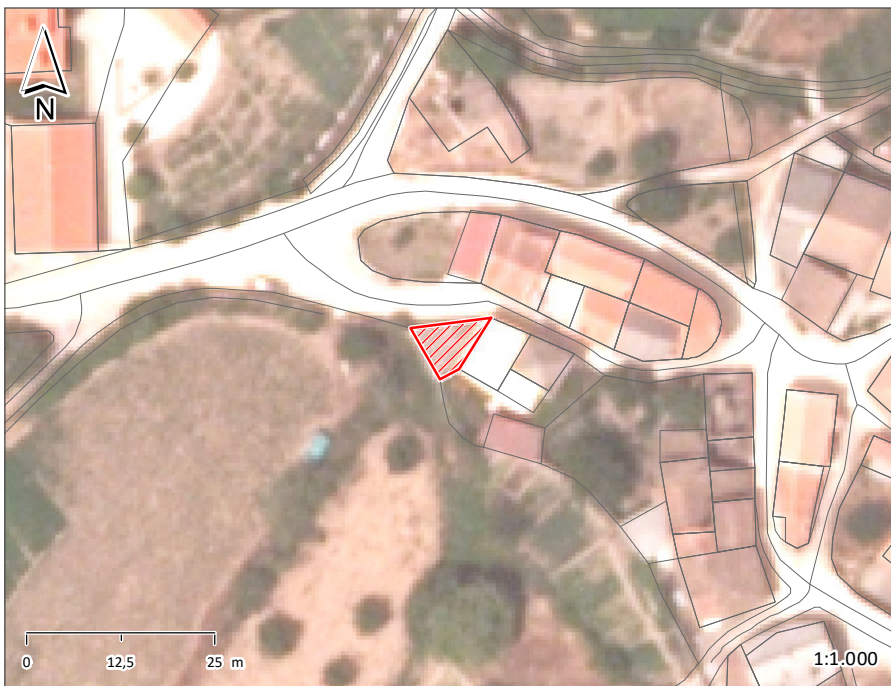
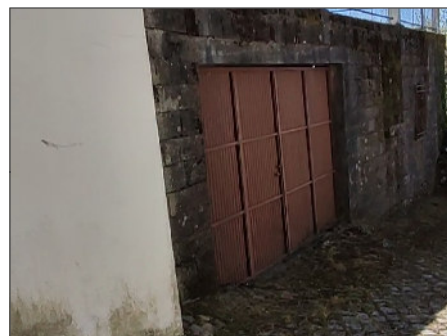
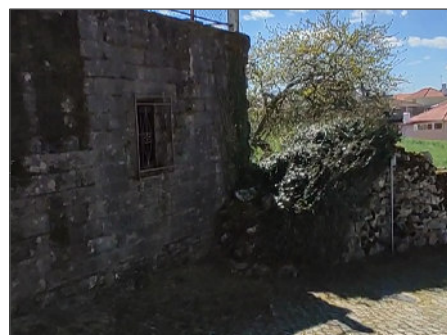
IDENTIFICAÇÃO DO LOCAL:	RUA DA ERA	Nº POLÍCIA:	EDIFÍCIO Nº: 64
--------------------------------	------------	--------------------	------------------------

ÉPOCA DE CONSTRUÇÃO	1951-1990	ESTADO DE CONSERVAÇÃO	MÉDIO
VALOR ARQUITETÓNICO	SEM QUALIDADE	TIPOLOGIA DO EDIFICADO	AGRUPADO
Nº PISOS (acima da cota de soleira)	1 PISO	Nº PISOS (abaixo da cota de soleira)	0 PISOS
ÁREAS DE IMPLANTAÇÃO (Valor aproximado)	46 m2	ÁREAS DE CONSTRUÇÃO (Valor aproximado)	46 m2

CONSTRUÇÃO	MATERIAL	TIPO	COR
ESTRUTURA	PEDRA	ALVENARIA	
REVESTIMENTO FACHADA	VÁRIOS	APARENTE	POR PINTAR
VÃOS EXTERIORES	PORTAS	AÇO	PINTADO
	JANELAS		BORDEAUX
	VARANDAS	BETÃO	PINTADO
COBERTURA		PLANA	
ALTERAÇÕES			
ELEMENTOS DISSONANTES

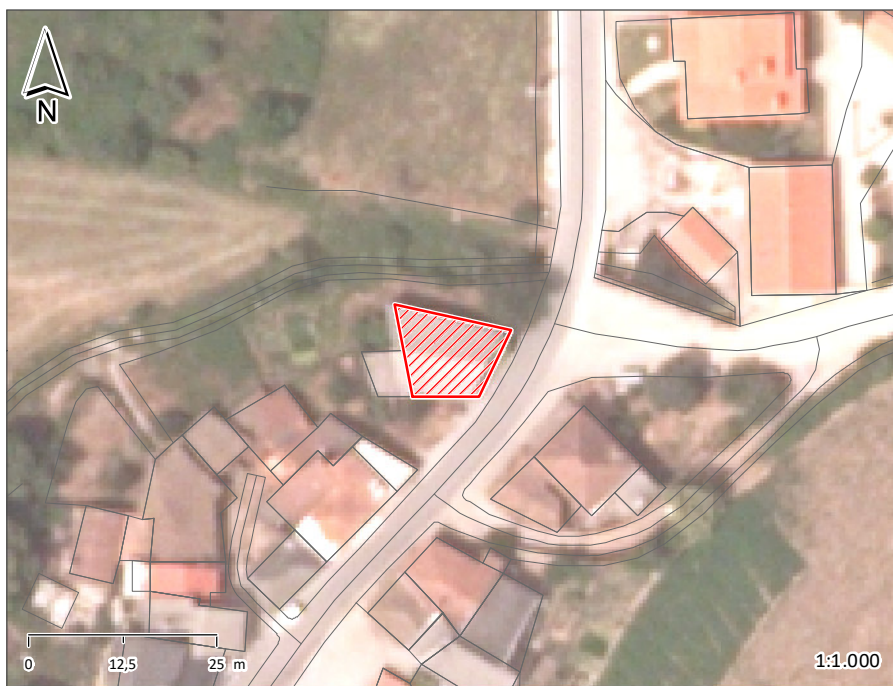
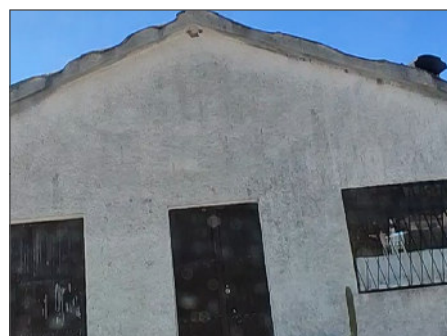
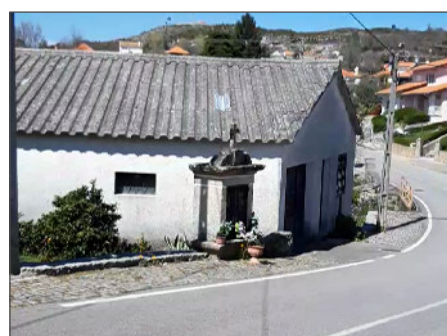
IDENTIFICAÇÃO DO LOCAL:	RUA CENTRAL (EM-582-1)	Nº POLÍCIA:	1	EDIFÍCIO Nº:	65
--------------------------------	------------------------	--------------------	---	---------------------	----

ÉPOCA DE CONSTRUÇÃO	1951-1990	ESTADO DE CONSERVAÇÃO	MÉDIO
VALOR ARQUITETÓNICO	SEM QUALIDADE	TIPOLOGIA DO EDIFICADO	ISOLADO
Nº PISOS (acima da cota de soleira)	2 PISOS	Nº PISOS (abaixo da cota de soleira)	0 PISOS

CONSTRUÇÃO	MATERIAL	TIPO	COR
ESTRUTURA	GRANITO	ALVENARIA	
REVESTIMENTO FACHADA	REBOCO	AREADO	BRANCO
VÃOS EXTERIORES	PORTAS	AÇO	PRETO
	JANELAS	ALUMÍNIO	NATURAL
	VARANDAS		
COBERTURA	CHAPA	2 ÁGUAS	PRETO
ALTERAÇÕES			
ELEMENTOS DISSONANTES

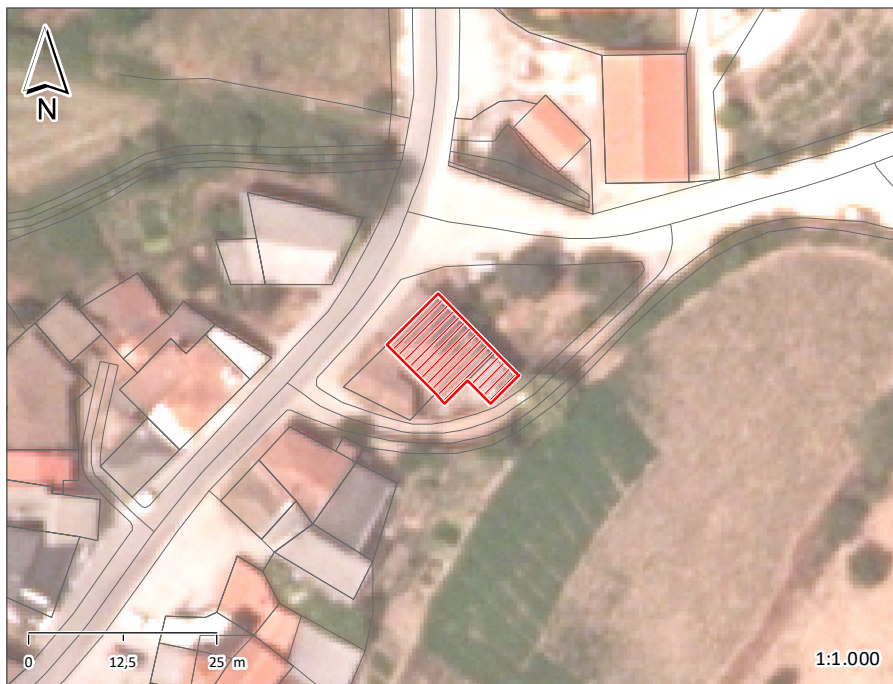
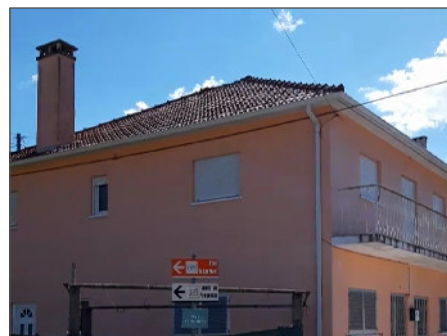
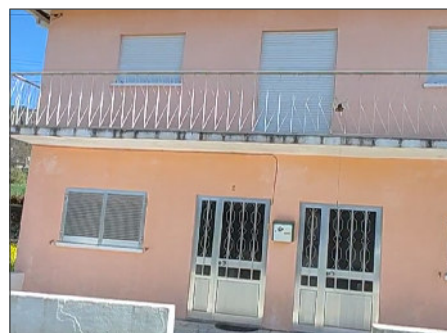
IDENTIFICAÇÃO DO LOCAL:	RUA CENTRAL (EM-582-1)	Nº POLÍCIA:	2	EDIFÍCIO Nº:	66
--------------------------------	------------------------	--------------------	---	---------------------	----

ÉPOCA DE CONSTRUÇÃO	POSTERIOR A 1990	ESTADO DE CONSERVAÇÃO	EXCELENTE
VALOR ARQUITETÓNICO	SEM QUALIDADE	TIPOLOGIA DO EDIFICADO	AGRUPADO
Nº PISOS (acima da cota de soleira)	2 PISOS	Nº PISOS (abaixo da cota de soleira)	0 PISOS

CONSTRUÇÃO	MATERIAL	TIPO	COR	
ESTRUTURA	BETÃO			
REVESTIMENTO FACHADA	REBOCO	AREADO	SALMÃO	
VÃOS EXTERIORES	PORTAS	ALUMÍNIO ALUMÍNIO	ANODIZADO LACADO	NATURAL BRANCO
	JANELAS	ALUMÍNIO ALUMÍNIO	LACADO ANODIZADO	BRANCO NATURAL
	VARANDAS	AÇO	PINTADO	BRANCO
COBERTURA	TELHA CERÂMICA	4 ÁGUAS	BARRO	
ALTERAÇÕES				
ELEMENTOS DISSONANTES

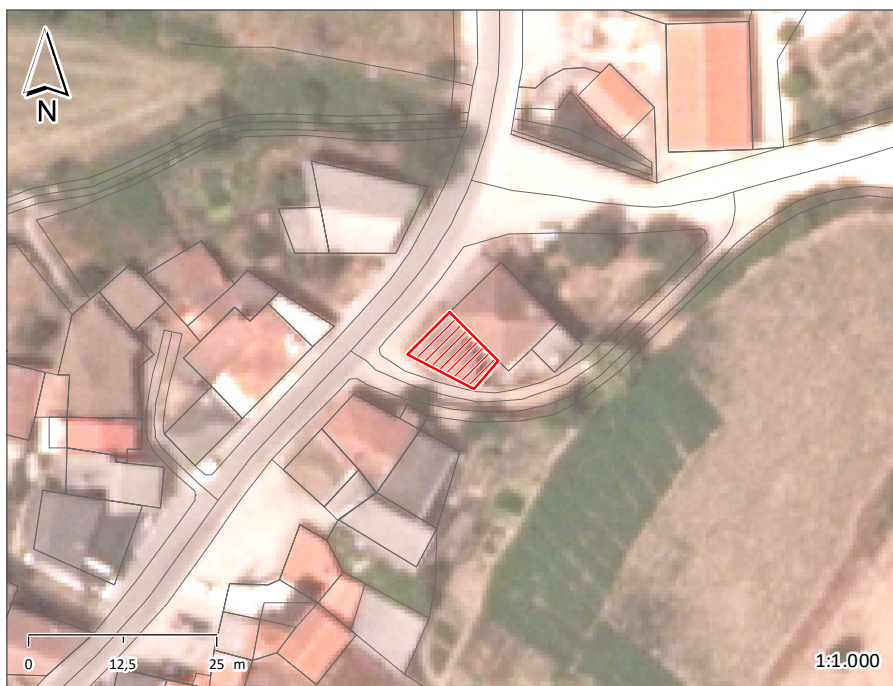
ÉPOCA DE CONSTRUÇÃO	ANTERIOR A 1900	ESTADO DE CONSERVAÇÃO	PÉSSIMO
VALOR ARQUITETÓNICO	SEM QUALIDADE	TIPOLOGIA DO EDIFICADO	AGRUPADO
Nº PISOS (acima da cota de soleira)	1 PISO	Nº PISOS (abaixo da cota de soleira)	0 PISOS

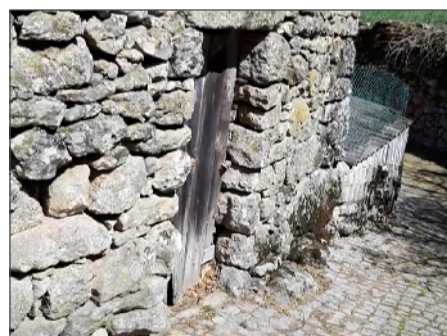
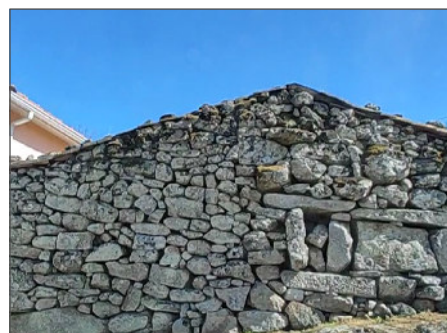
IDENTIFICAÇÃO DO LOCAL:	RUA CENTRAL (EM-582-1)	Nº POLÍCIA:	EDIFÍCIO Nº: 67
--------------------------------	------------------------	--------------------	------------------------

CONSTRUÇÃO	MATERIAL	TIPO	COR
ESTRUTURA	GRANITO	ALVENARIA	
REVESTIMENTO FACHADA	GRANITO	APARENTE	NATURAL
VÃOS EXTERIORES	PORTAS	MADEIRA	CASTANHO
	JANELAS	MADEIRA	CASTANHO
	VARANDAS		
COBERTURA	TELHA CERÂMICA	2 ÁGUAS	BARRO
ALTERAÇÕES			
ELEMENTOS DISSONANTES

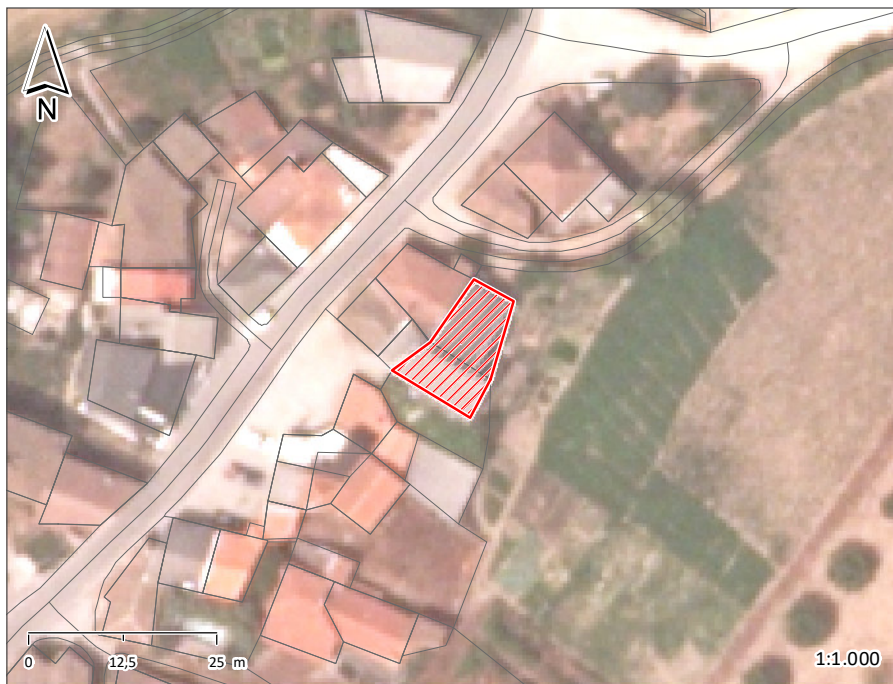
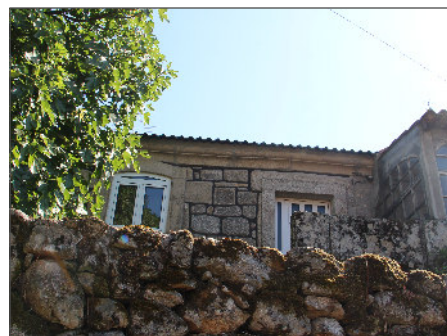
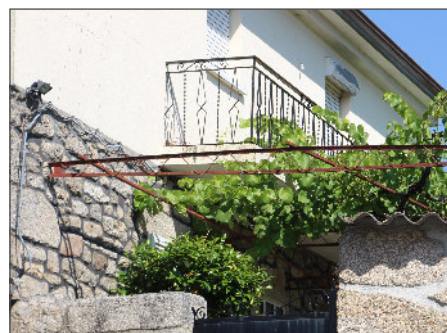
IDENTIFICAÇÃO DO LOCAL:	RUA CENTRAL (EM-582-1)	Nº POLÍCIA:	EDIFÍCIO Nº: 68
--------------------------------	------------------------	--------------------	------------------------

ÉPOCA DE CONSTRUÇÃO	ANTERIOR A 1900	ESTADO DE CONSERVAÇÃO	BOM
VALOR ARQUITETÓNICO	SEM QUALIDADE	TIPOLOGIA DO EDIFICADO	AGRUPADO
Nº PISOS (acima da cota de soleira)	2 PISOS	Nº PISOS (abaixo da cota de soleira)	0 PISOS

CONSTRUÇÃO	MATERIAL		TIPO		COR	
ESTRUTURA	GRANITO	BETÃO ARMADO	ALVENARIA			
REVESTIMENTO FACHADA	GRANITO	REBOCO	APARENTE	AREADO	NATURAL	BRANCO
VÃOS EXTERIORES	PORTAS	ALUMÍNIO	LACADO		BRANCO	
	JANELAS	ALUMÍNIO	LACADO		BRANCO	
	VARANDAS	AÇO	PINTADO		PRETO	
COBERTURA	TELHA DE BETÃO		2 ÁGUAS		PRETO	
ALTERAÇÕES						
ELEMENTOS DISSONANTES

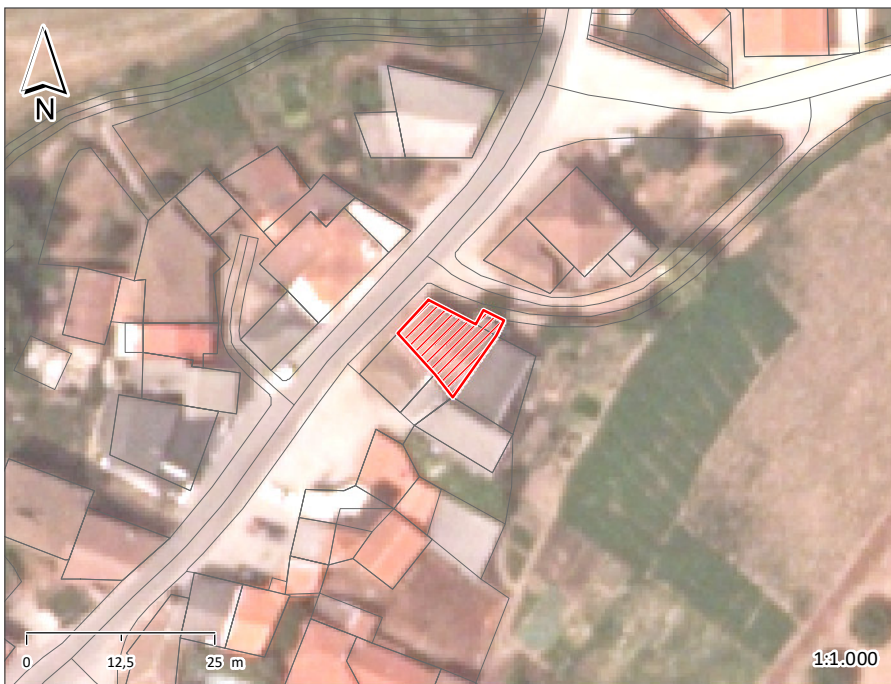
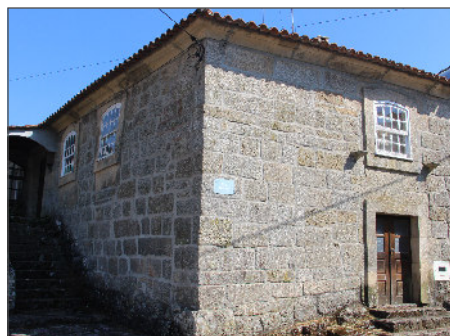
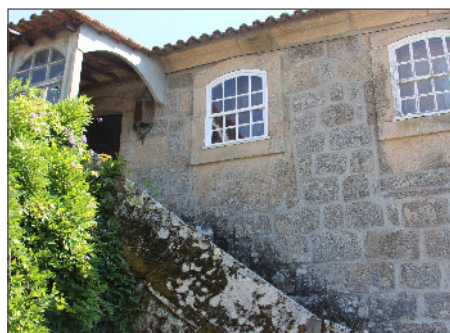
IDENTIFICAÇÃO DO LOCAL:	RUA CENTRAL (EM-582-1)	Nº POLÍCIA:	EDIFÍCIO Nº: 69
--------------------------------	------------------------	--------------------	------------------------

ÉPOCA DE CONSTRUÇÃO	ANTERIOR A 1900	ESTADO DE CONSERVAÇÃO	MÉDIO
VALOR ARQUITETÓNICO	SEM QUALIDADE	TIPOLOGIA DO EDIFICADO	AGRUPADO
Nº PISOS (acima da cota de soleira)	2 PISOS	Nº PISOS (abaixo da cota de soleira)	0 PISOS

CONSTRUÇÃO	MATERIAL	TIPO	COR
ESTRUTURA	GRANITO	ALVENARIA	
REVESTIMENTO FACHADA	GRANITO	APARENTE	NATURAL
VÃOS EXTERIORES	PORTAS	MADEIRA	CASTANHO
	JANELAS	MADEIRA	BRANCO
	VARANDAS	ALVENARIA	NATURAL
COBERTURA	TELHA CERÂMICA	3 ÁGUAS	BARRO
ALTERAÇÕES			
ELEMENTOS DISSONANTES

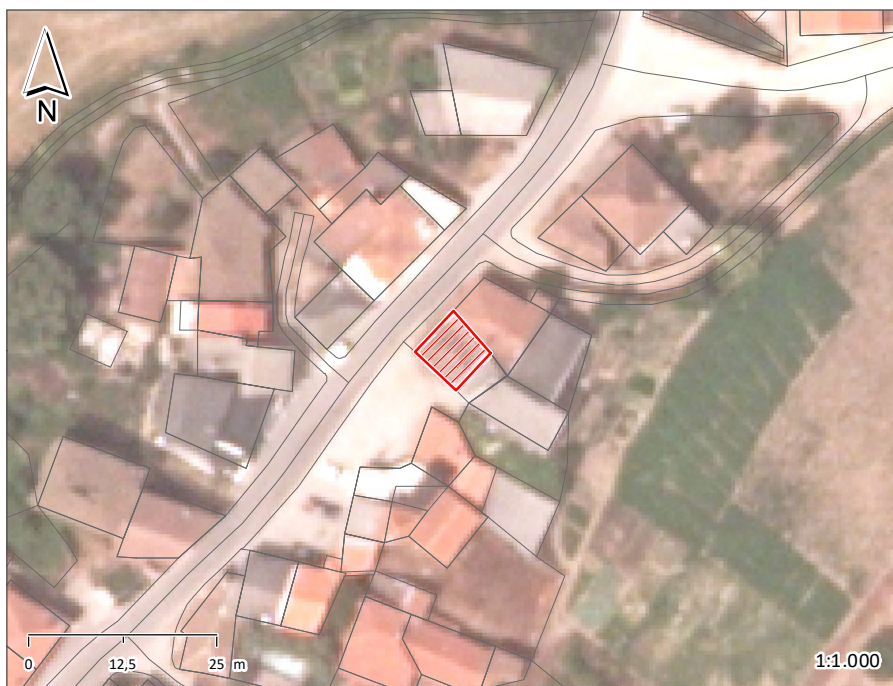
ÉPOCA DE CONSTRUÇÃO	ANTERIOR A 1900	ESTADO DE CONSERVAÇÃO	PÉSSIMO
VALOR ARQUITETÓNICO	SEM QUALIDADE	TIPOLOGIA DO EDIFICADO	AGRUPADO
Nº PISOS (acima da cota de soleira)	2 PISOS	Nº PISOS (abaixo da cota de soleira)	0 PISOS

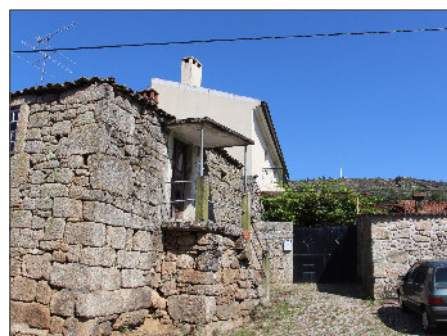
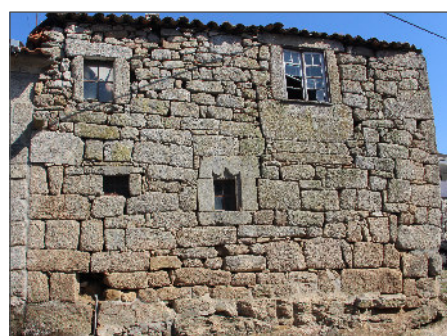
IDENTIFICAÇÃO DO LOCAL:	RUA CENTRAL (EM-582-1)	Nº POLÍCIA:	EDIFÍCIO Nº: 70
--------------------------------	------------------------	--------------------	------------------------

CONSTRUÇÃO		MATERIAL	TIPO	COR	
ESTRUTURA		GRANITO	ALVENARIA		
REVESTIMENTO FACHADA		GRANITO	APARENTE	NATURAL	
VÃOS EXTERIORES	PORTAS	MADEIRA		CASTANHO	
	JANELAS	MADEIRA	MADEIRA	PINTADO	BRANCO CASTANHO
	VARANDAS	AÇO		CINZA	
COBERTURA		TELHA CERÂMICA	3 ÁGUAS	BARRO	
ALTERAÇÕES					
ELEMENTOS DISSONANTES

OBSERVAÇÕES
EDIFÍCIO EM RUÍNA

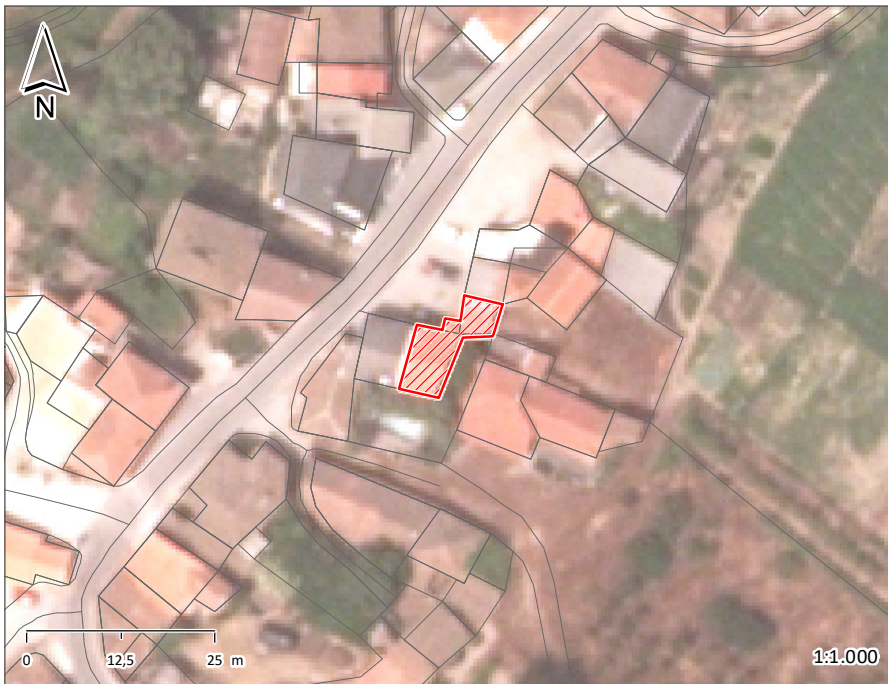
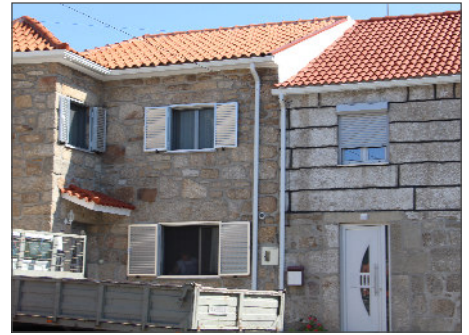
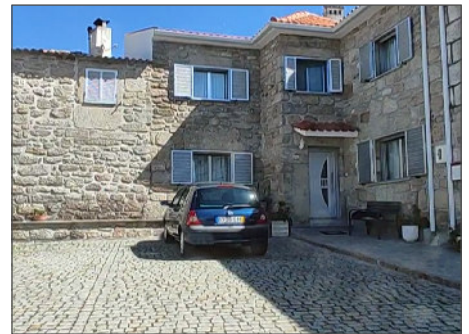
IDENTIFICAÇÃO DO LOCAL:	RUA CENTRAL (EM-582-1)	Nº POLÍCIA:	EDIFÍCIO Nº: 71
--------------------------------	------------------------	--------------------	------------------------

ÉPOCA DE CONSTRUÇÃO	1900-1950	ESTADO DE CONSERVAÇÃO	EXCELENTE
VALOR ARQUITETÓNICO	SEM QUALIDADE	TIPOLOGIA DO EDIFICADO	AGRUPADO
Nº PISOS (acima da cota de soleira)	2 PISOS	Nº PISOS (abaixo da cota de soleira)	0 PISOS

CONSTRUÇÃO		MATERIAL	TIPO		COR	
ESTRUTURA		GRANITO	ALVENARIA			
REVESTIMENTO FACHADA		GRANITO	APARENTE		NATURAL	
VÃOS EXTERIORES	PORTAS	PVC	LACADO		CINZA	
	JANELAS	ALUMÍNIO	ANODIZADO		NATURAL	
	VARANDAS					
COBERTURA		TELHA CERÂMICA	TELHA CERÂMICA	2 ÁGUAS	3 ÁGUAS	BARRO BARRO
ALTERAÇÕES						
ELEMENTOS DISSONANTES

OBSERVAÇÕES
EDIFÍCIO RECENTEMENTE REABILITADO.

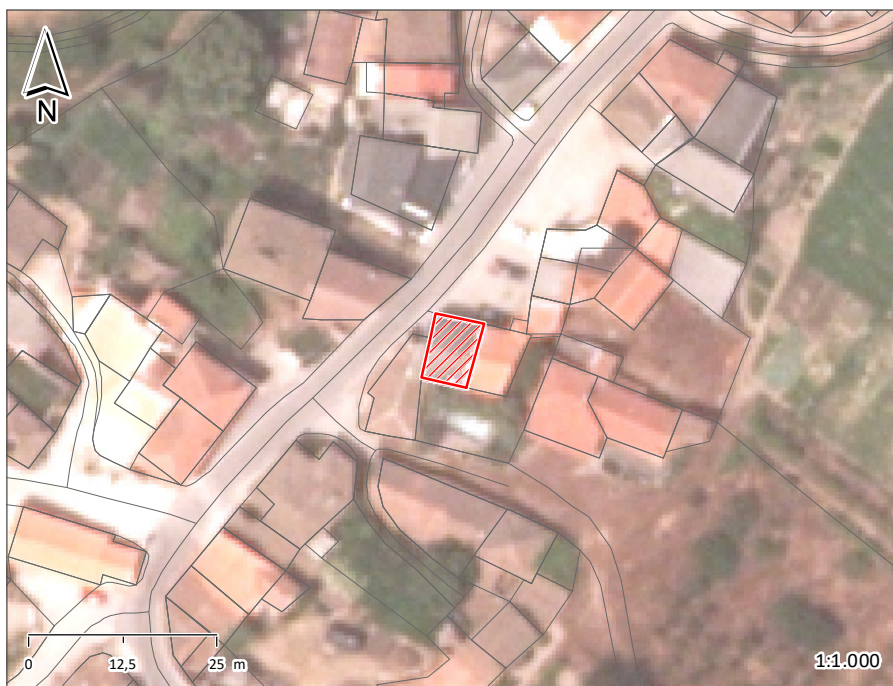
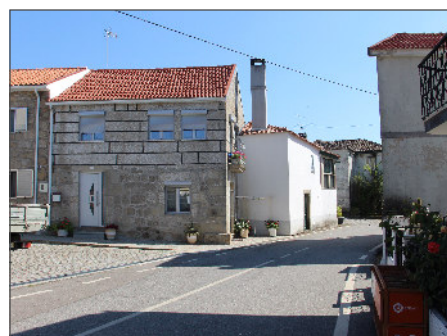
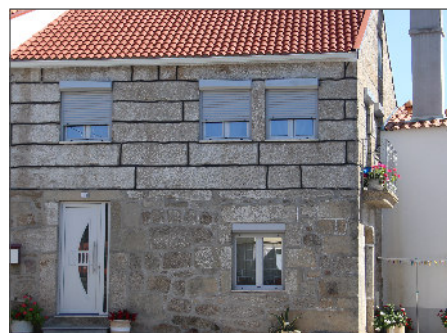
IDENTIFICAÇÃO DO LOCAL:	RUA CENTRAL (EM-582-1)	Nº POLÍCIA:	14	EDIFÍCIO Nº:	72
--------------------------------	------------------------	--------------------	----	---------------------	----

ÉPOCA DE CONSTRUÇÃO	1900-1950	ESTADO DE CONSERVAÇÃO	EXCELENTE
VALOR ARQUITETÓNICO	SEM QUALIDADE	TIPOLOGIA DO EDIFICADO	AGRUPADO
Nº PISOS (acima da cota de soleira)	2 PISOS	Nº PISOS (abaixo da cota de soleira)	0 PISOS

CONSTRUÇÃO	MATERIAL	TIPO	COR
ESTRUTURA	GRANITO	ALVENARIA	
REVESTIMENTO FACHADA	GRANITO	APARENTE	NATURAL
VÃOS EXTERIORES	PORTAS	PVC	LACADO
	JANELAS	ALUMÍNIO	LACADO
	VARANDAS	AÇO	PINTADO
COBERTURA	TELHA CERÂMICA	2 ÁGUAS	PRETO
ALTERAÇÕES			BARRO
ELEMENTOS DISSONANTES

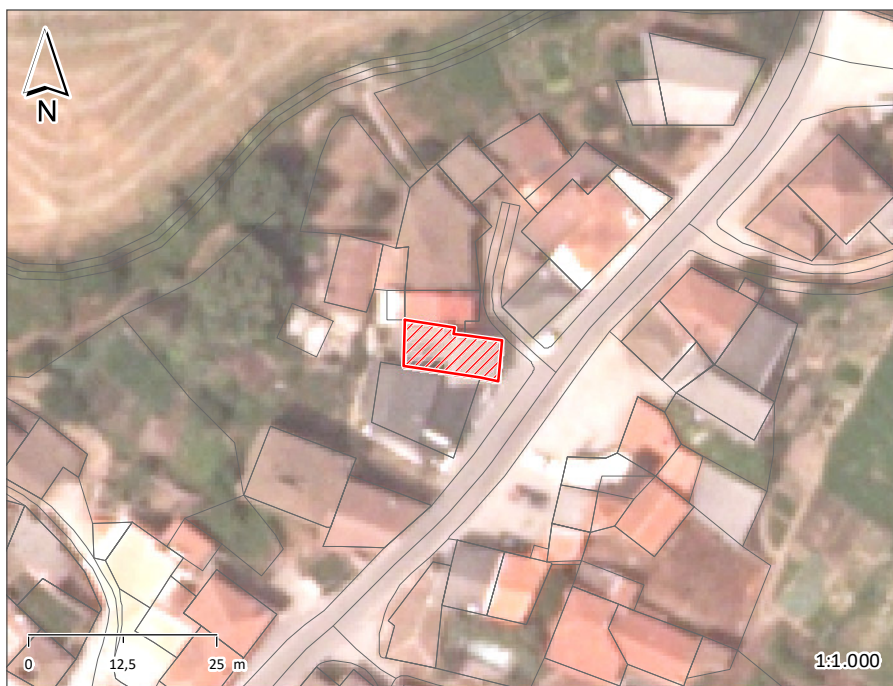
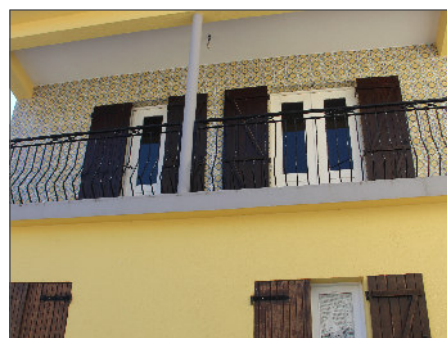
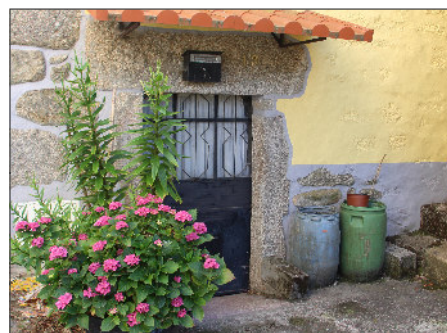
IDENTIFICAÇÃO DO LOCAL: RUA CENTRAL (EM-582-1)	Nº POLÍCIA: 13	EDIFÍCIO Nº: 73
-------------------------------------------------------	-----------------------	------------------------

ÉPOCA DE CONSTRUÇÃO	1900-1950	ESTADO DE CONSERVAÇÃO	EXCELENTE
VALOR ARQUITETÓNICO	SEM QUALIDADE	TIPOLOGIA DO EDIFICADO	AGRUPADO
Nº PISOS (acima da cota de soleira)	2 PISOS	Nº PISOS (abaixo da cota de soleira)	0 PISOS

CONSTRUÇÃO	MATERIAL		TIPO		COR	
ESTRUTURA	GRANITO	BETÃO ARMADO	ALVENARIA			
REVESTIMENTO FACHADA	REBOCO	CERÂMICO	AREADO	AZULEJO	AMARELO	VÁRIAS
VÃOS EXTERIORES	PORTAS	PVC	AÇO	LACADO	BRANCO	
	JANELAS	MADEIRA		PINTADO	BRANCO	
	VARANDAS	AÇO		PINTADO	PRETO	
COBERTURA	TELHA CERÂMICA		2 ÁGUAS		BARRO	
ALTERAÇÕES						
ELEMENTOS DISSONANTES

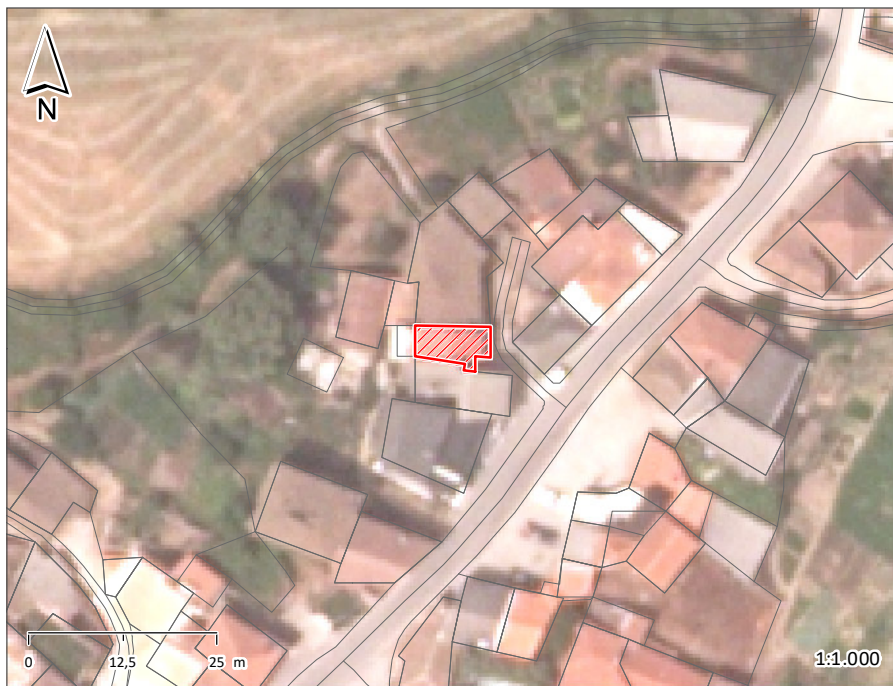
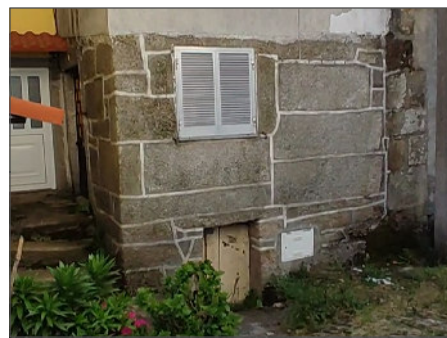
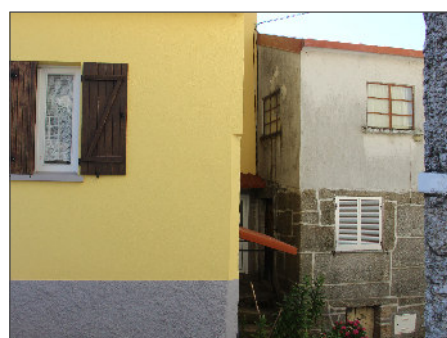
IDENTIFICAÇÃO DO LOCAL:	Nº POLÍCIA:	EDIFÍCIO Nº: 74
-------------------------	-------------	------------------------

ÉPOCA DE CONSTRUÇÃO	1900-1950	ESTADO DE CONSERVAÇÃO	MÉDIO
VALOR ARQUITETÓNICO	SEM QUALIDADE	TIPOLOGIA DO EDIFICADO	AGRUPADO
Nº PISOS (acima da cota de soleira)	3 PISOS	Nº PISOS (abaixo da cota de soleira)	0 PISOS

CONSTRUÇÃO	MATERIAL		TIPO		COR	
ESTRUTURA	GRANITO	BETÃO ARMADO	ALVENARIA			
REVESTIMENTO FACHADA	GRANITO	REBOCO	APARENTE	AREADO	NATURAL	POR PINTAR
VÃOS EXTERIORES	PORTAS	MADEIRA	PINTADO		BEGE	
	JANELAS	ALUMÍNIO	AÇO	ANODIZADO	PINTADO	NATURAL VERMELHO
	VARANDAS					
COBERTURA	CHAPA		2 ÁGUAS		VERMELHO	
ALTERAÇÕES						
ELEMENTOS DISSONANTES

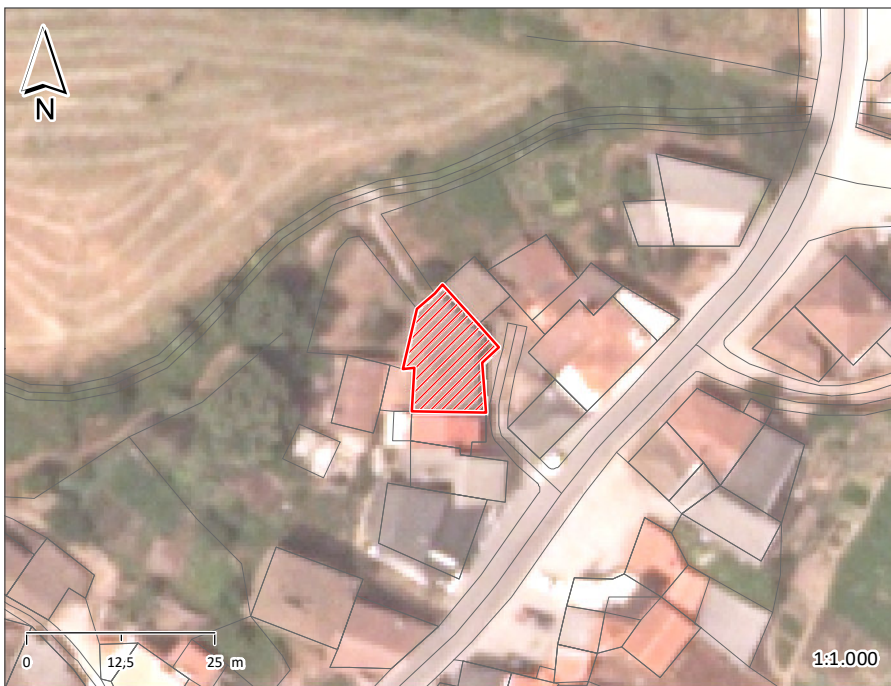
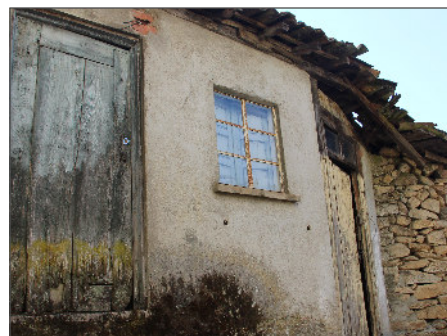
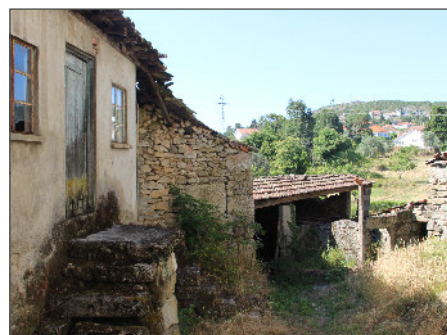
IDENTIFICAÇÃO DO LOCAL:	Nº POLÍCIA: 9	EDIFÍCIO Nº: 75
-------------------------	---------------	-----------------

ÉPOCA DE CONSTRUÇÃO	1900-1950	ESTADO DE CONSERVAÇÃO	MAU
VALOR ARQUITETÓNICO	SEM QUALIDADE	TIPOLOGIA DO EDIFICADO	AGRUPADO
Nº PISOS (acima da cota de soleira)	1 PISO	Nº PISOS (abaixo da cota de soleira)	0 PISOS

CONSTRUÇÃO	MATERIAL	TIPO	COR
ESTRUTURA	GRANITO BETÃO ARMADO	ALVENARIA	
REVESTIMENTO FACHADA	REBOCO GRANITO	AREADO APARENTE	POR PINTAR NATURAL
VÃOS EXTERIORES	PORTAS	MADEIRA	
	JANELAS	AÇO	
	VARANDAS		
COBERTURA	TELHA CERÂMICA	2 ÁGUAS	BARRO
ALTERAÇÕES			
ELEMENTOS DISSONANTES

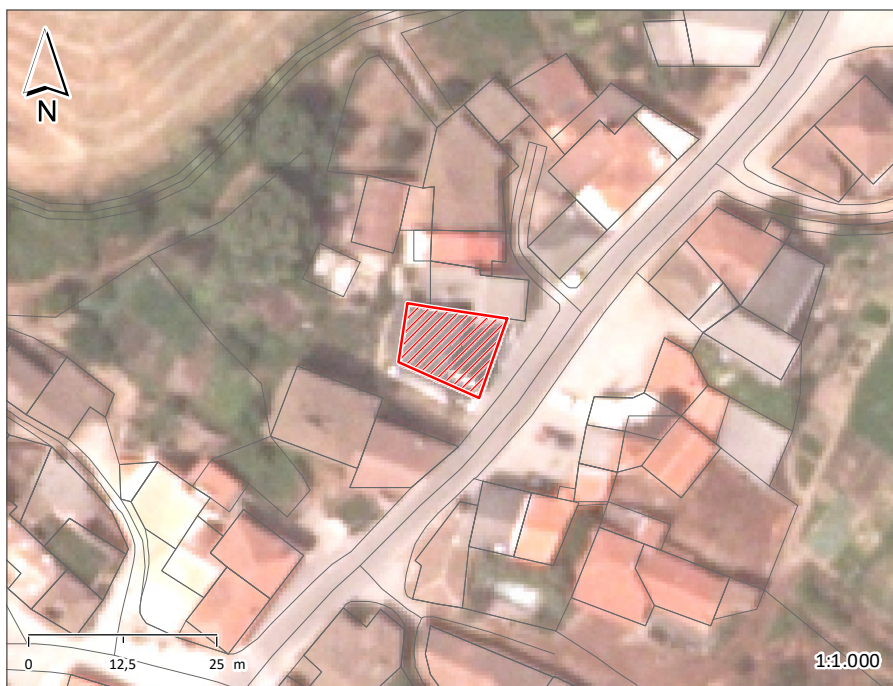
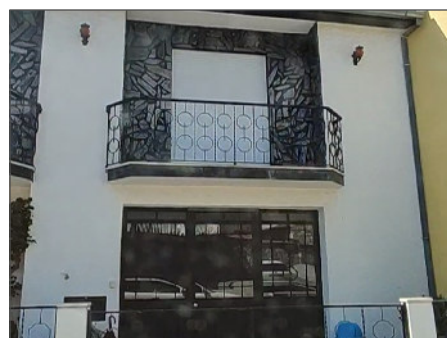
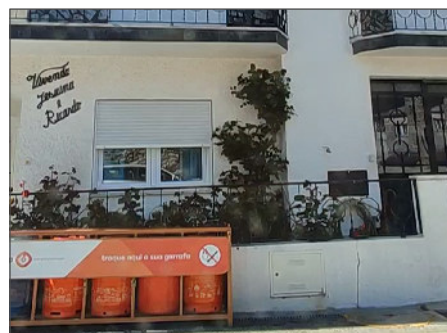
IDENTIFICAÇÃO DO LOCAL:	RUA CENTRAL (EM-582-1)	Nº POLÍCIA:	15	EDIFÍCIO Nº:	76
--------------------------------	------------------------	--------------------	----	---------------------	----

ÉPOCA DE CONSTRUÇÃO	POSTERIOR A 1990	ESTADO DE CONSERVAÇÃO	EXCELENTE
VALOR ARQUITETÓNICO	SEM QUALIDADE	TIPOLOGIA DO EDIFICADO	AGRUPADO
Nº PISOS (acima da cota de soleira)	2 PISOS	Nº PISOS (abaixo da cota de soleira)	1 PISO

CONSTRUÇÃO	MATERIAL	TIPO	COR	
ESTRUTURA	BETÃO ARMADO			
REVESTIMENTO FACHADA	REBOCO CERÂMICO	AREADO PLACA	BRANCO NATURAL	
VÃOS EXTERIORES	PORTAS	ALUMÍNIO	LACADO	BRANCO
	JANELAS	ALUMÍNIO	LACADO	BRANCO
	VARANDAS	AÇO	PINTADO	PRETO
COBERTURA	TELHA DE BETÃO	2 ÁGUAS	PRETO	
ALTERAÇÕES				
ELEMENTOS DISSONANTES

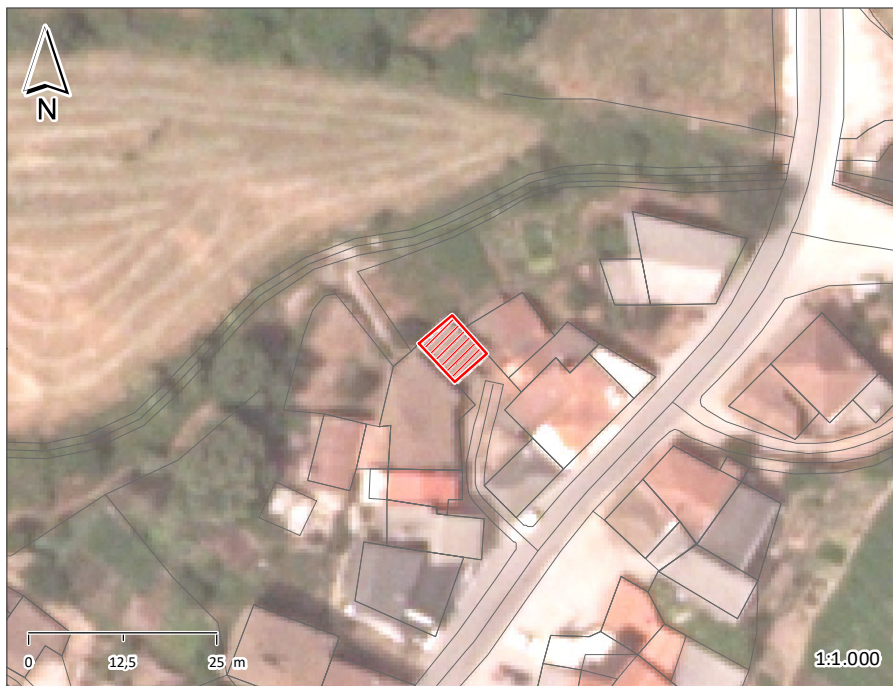
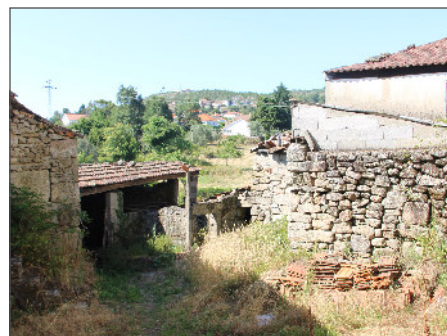
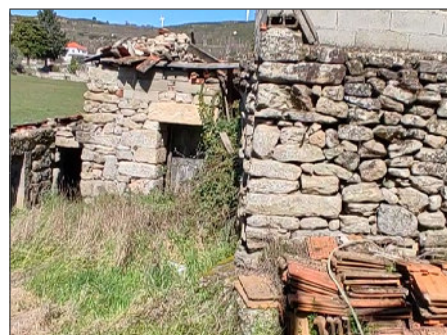
IDENTIFICAÇÃO DO LOCAL:	Nº POLÍCIA:	EDIFÍCIO Nº: 77
-------------------------	-------------	-----------------

ÉPOCA DE CONSTRUÇÃO	1900-1950	ESTADO DE CONSERVAÇÃO	PÉSSIMO
VALOR ARQUITETÓNICO	SEM QUALIDADE	TIPOLOGIA DO EDIFICADO	AGRUPADO
Nº PISOS (acima da cota de soleira)	1 PISO	Nº PISOS (abaixo da cota de soleira)	0 PISOS

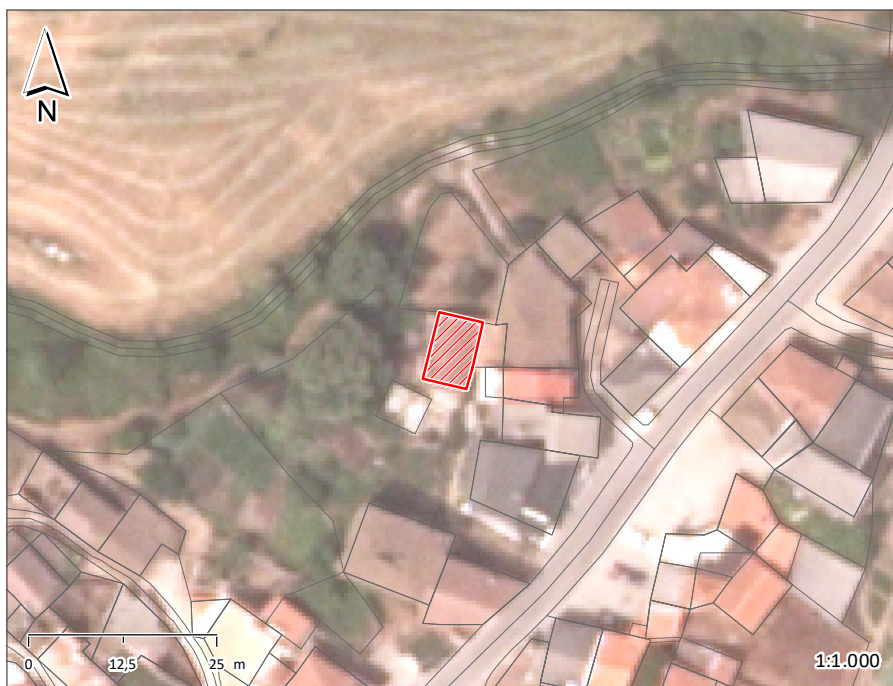
IDENTIFICAÇÃO DO LOCAL: _____	Nº POLÍCIA: _____	EDIFÍCIO Nº: 78
-------------------------------	-------------------	------------------------

ÉPOCA DE CONSTRUÇÃO _____	ESTADO DE CONSERVAÇÃO _____
VALOR ARQUITETÓNICO SEM QUALIDADE	TIPOLOGIA DO EDIFICADO AGRUPADO
Nº PISOS (acima da cota de soleira) _____	Nº PISOS (abaixo da cota de soleira) _____
ÁREAS DE IMPLANTAÇÃO (Valor aproximado) 54 m2	ÁREAS DE CONSTRUÇÃO (Valor aproximado) 54 m2

CONSTRUÇÃO	MATERIAL	TIPO	COR
ESTRUTURA			
REVESTIMENTO FACHADA			
VÃOS EXTERIORES	PORTAS		
	JANELAS		
	VARANDAS		
COBERTURA	TELHA CERÂMICA	2 ÁGUAS	BARRO
ALTERAÇÕES			
ELEMENTOS DISSONANTES

NÃO FOI POSSÍVEL OBSERVAR NO TERRENO.

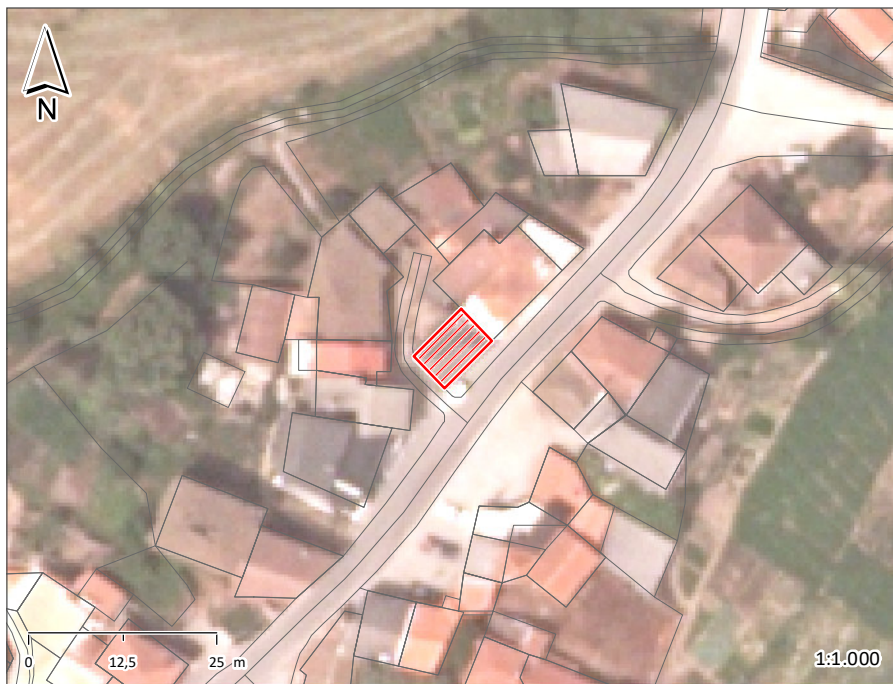
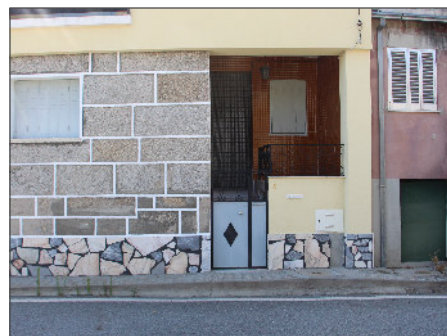
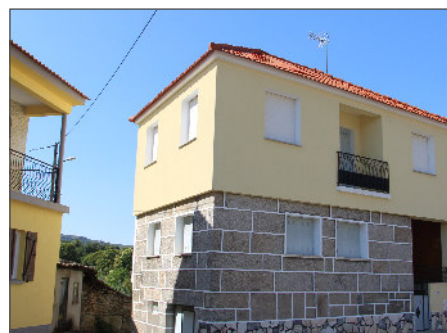
IDENTIFICAÇÃO DO LOCAL:	RUA CENTRAL (EM-582-1)	Nº POLÍCIA:	5	EDIFÍCIO Nº:	79
--------------------------------	------------------------	--------------------	---	---------------------	----

ÉPOCA DE CONSTRUÇÃO	1951-1990	ESTADO DE CONSERVAÇÃO	EXCELENTE
VALOR ARQUITETÓNICO	SEM QUALIDADE	TIPOLOGIA DO EDIFICADO	AGRUPADO
Nº PISOS (acima da cota de soleira)	2 PISOS	Nº PISOS (abaixo da cota de soleira)	0 PISOS

CONSTRUÇÃO	MATERIAL		TIPO		COR	
ESTRUTURA	GRANITO	BETÃO ARMADO	ALVENARIA			
REVESTIMENTO FACHADA	GRANITO	REBOCO	APARENTE	AREADO	NATURAL	AMARELO
VÃOS EXTERIORES	PORTAS					
	JANELAS	ALUMÍNIO	ALUMÍNIO	ANODIZADO	LACADO	NATURAL BRANCO
	VARANDAS	AÇO		PINTADO		PRETO
COBERTURA	TELHA CERÂMICA		4 ÁGUAS		BARRO	
ALTERAÇÕES						
ELEMENTOS DISSONANTES

OBSERVAÇÕES
EDIFÍCIO REABILITADO.

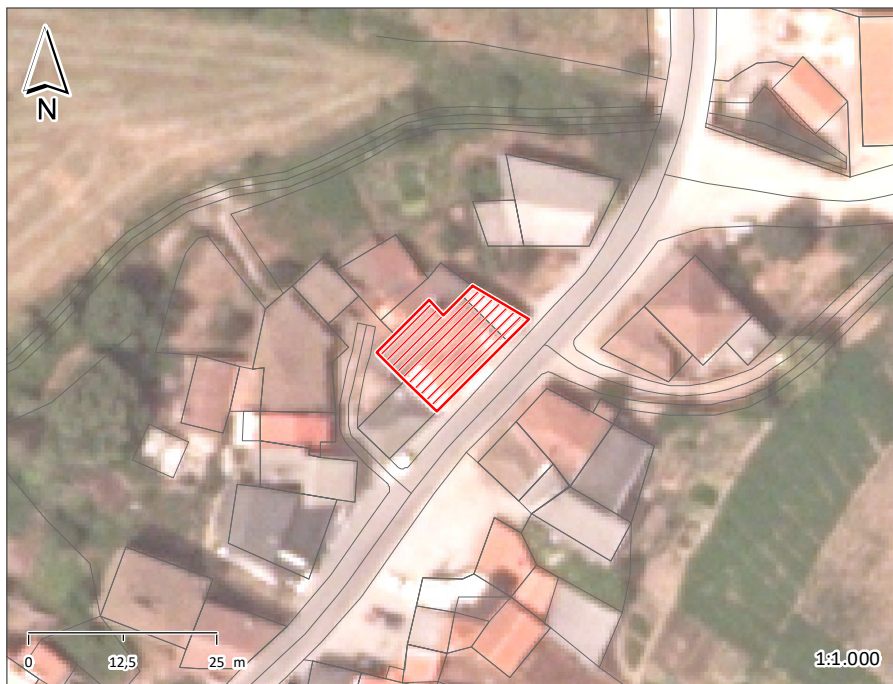
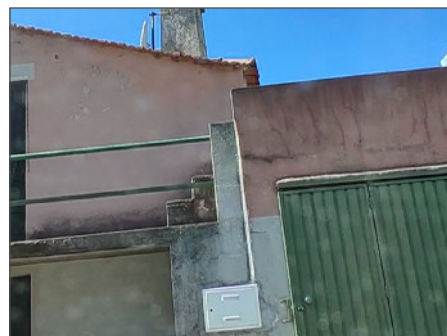
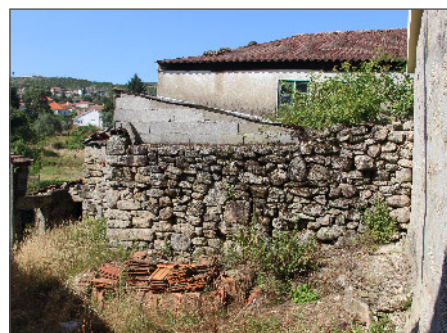
IDENTIFICAÇÃO DO LOCAL:	RUA CENTRAL (EM-582-1)	Nº POLÍCIA:	3	EDIFÍCIO Nº:	80
--------------------------------	------------------------	--------------------	---	---------------------	----

ÉPOCA DE CONSTRUÇÃO	1900-1950	ESTADO DE CONSERVAÇÃO	MÉDIO
VALOR ARQUITETÓNICO	SEM QUALIDADE	TIPOLOGIA DO EDIFICADO	AGRUPADO
Nº PISOS (acima da cota de soleira)	2 PISOS	Nº PISOS (abaixo da cota de soleira)	0 PISOS

CONSTRUÇÃO	MATERIAL		TIPO		COR	
ESTRUTURA	GRANITO	BETÃO ARMADO	ALVENARIA			
REVESTIMENTO FACHADA	REBOCO		AREADO		ROSA	
VÃOS EXTERIORES	PORTAS	ALUMÍNIO	FERRO	ANODIZADO	PINTADO	NATURAL VERDE
	JANELAS	ALUMÍNIO		ANODIZADO		NATURAL
	VARANDAS	ALUMÍNIO		ANODIZADO		NATURAL
COBERTURA	TELHA CERÂMICA	TELHA CERÂMICA	4 ÁGUAS	INCLINADA		BARRO BARRO
ALTERAÇÕES	AMPLIAÇÃO	REBOCO	REBOCO	PINTADO	PINTADO	ROSA
ELEMENTOS DISSONANTES
