OPERAÇÃO DE REABILITAÇÃO URBANA DE ARNAS

PROGRAMA ESTRATÉGICO DE REABILITAÇÃO URBANA

CADERNO II – Caracterização do Edificado e do Espaço Público | Janeiro 2023

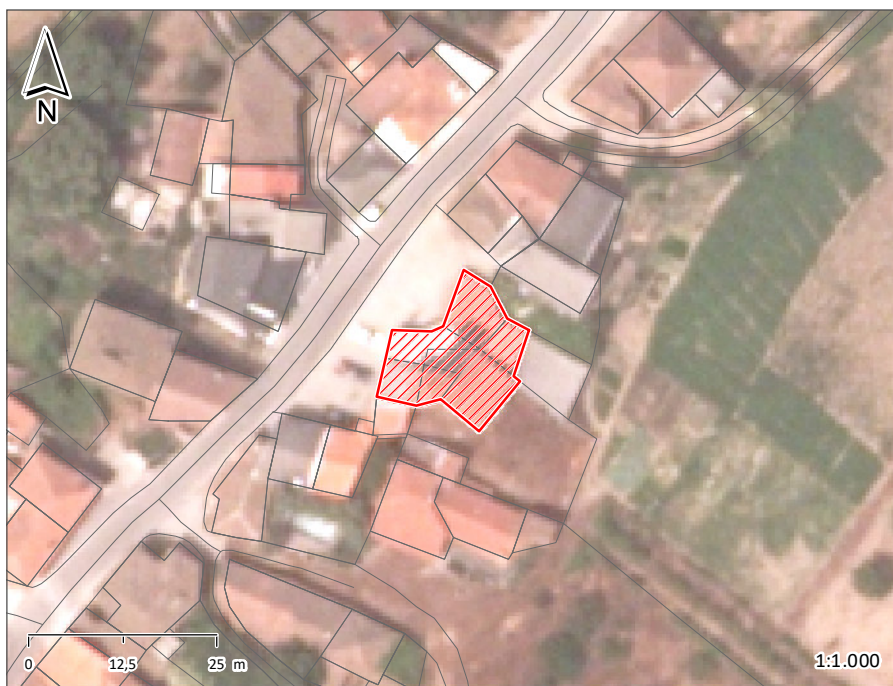
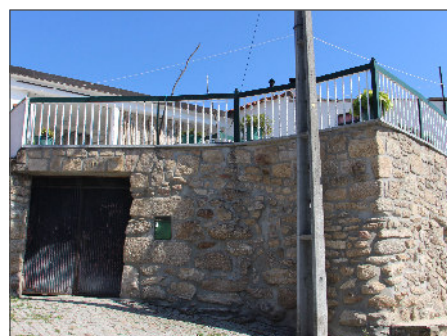
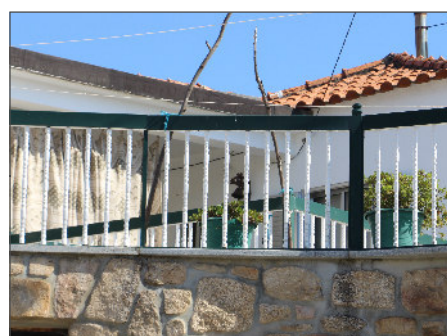
IDENTIFICAÇÃO DO LOCAL:	RUA CENTRAL (EM-582-1)	Nº POLÍCIA:	EDIFÍCIO Nº: 81
--------------------------------	------------------------	--------------------	------------------------

ÉPOCA DE CONSTRUÇÃO	1951-1990	ESTADO DE CONSERVAÇÃO	EXCELENTE
VALOR ARQUITETÓNICO	SEM QUALIDADE	TIPOLOGIA DO EDIFICADO	AGRUPADO
Nº PISOS (acima da cota de soleira)	2 PISOS	Nº PISOS (abaixo da cota de soleira)	0 PISOS

CONSTRUÇÃO	MATERIAL		TIPO		COR	
ESTRUTURA	GRANITO		ALVENARIA			
REVESTIMENTO FACHADA	REBOCO	GRANITO	AREADO	APARENTE	BRANCO	NATURAL
VÃOS EXTERIORES	PORTAS	ALUMÍNIO	ANODIZADO		NATURAL	
	JANELAS	ALUMÍNIO	ANODIZADO		NATURAL	
	VARANDAS	ALUMÍNIO	ALUMÍNIO	LACADO	LACADO	VERDE BRANCO
COBERTURA	TELHA CERÂMICA	TELHA CERÂMICA	2 ÁGUAS	3 ÁGUAS	BARRO	BARRO
ALTERAÇÕES						
ELEMENTOS DISSONANTES

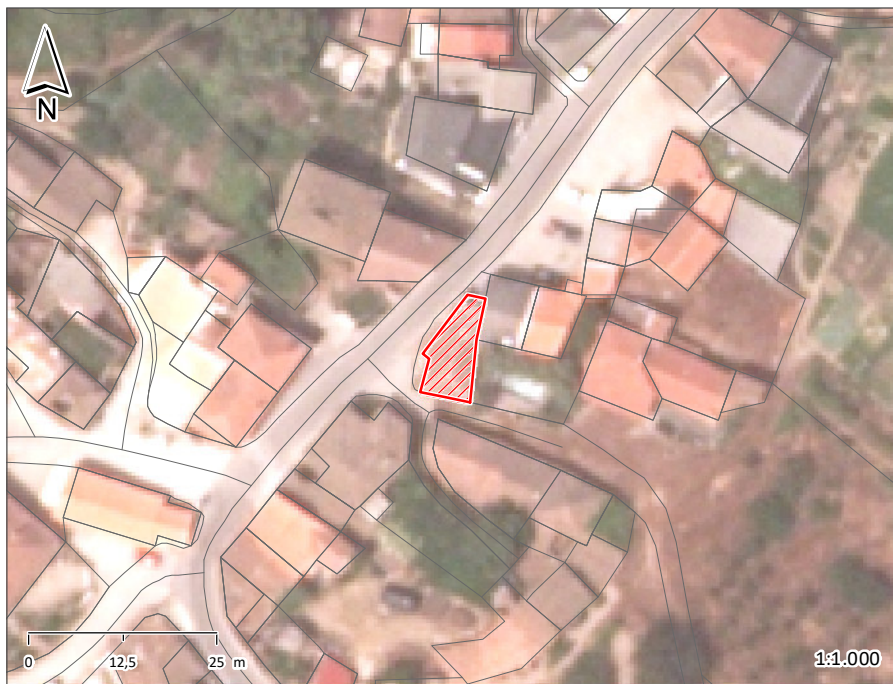
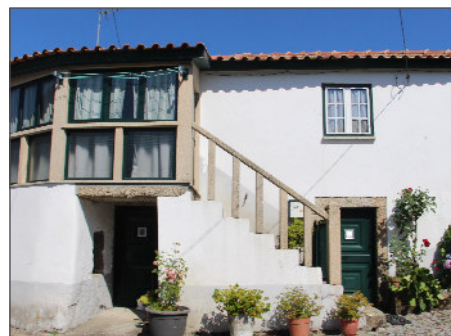
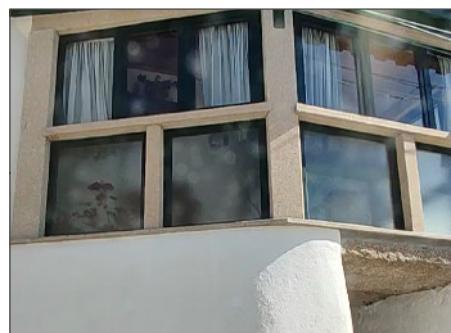
IDENTIFICAÇÃO DO LOCAL:	RUA CENTRAL (EM-582-1)	Nº POLÍCIA:	EDIFÍCIO Nº: 82
--------------------------------	------------------------	--------------------	------------------------

ÉPOCA DE CONSTRUÇÃO	ANTERIOR A 1900	ESTADO DE CONSERVAÇÃO	BOM
VALOR ARQUITETÓNICO	SEM QUALIDADE	TIPOLOGIA DO EDIFICADO	AGRUPADO
Nº PISOS (acima da cota de soleira)	2 PISOS	Nº PISOS (abaixo da cota de soleira)	0 PISOS

CONSTRUÇÃO	MATERIAL	TIPO	COR				
ESTRUTURA	GRANITO	ALVENARIA					
REVESTIMENTO FACHADA	REBOCO	AREADO	BRANCO				
VÃOS EXTERIORES	PORTAS	ALUMÍNIO	LACADO	VERDE			
	JANELAS	ALUMÍNIO	ALUMÍNIO	LACADO	LACADO	BRANCO	VERDE
	VARANDAS	ALVENARIA	PRÉ-FABRICADO	NATURAL			
COBERTURA	TELHA CERÂMICA	3 ÁGUAS	BARRO				
ALTERAÇÕES							
ELEMENTOS DISSONANTES

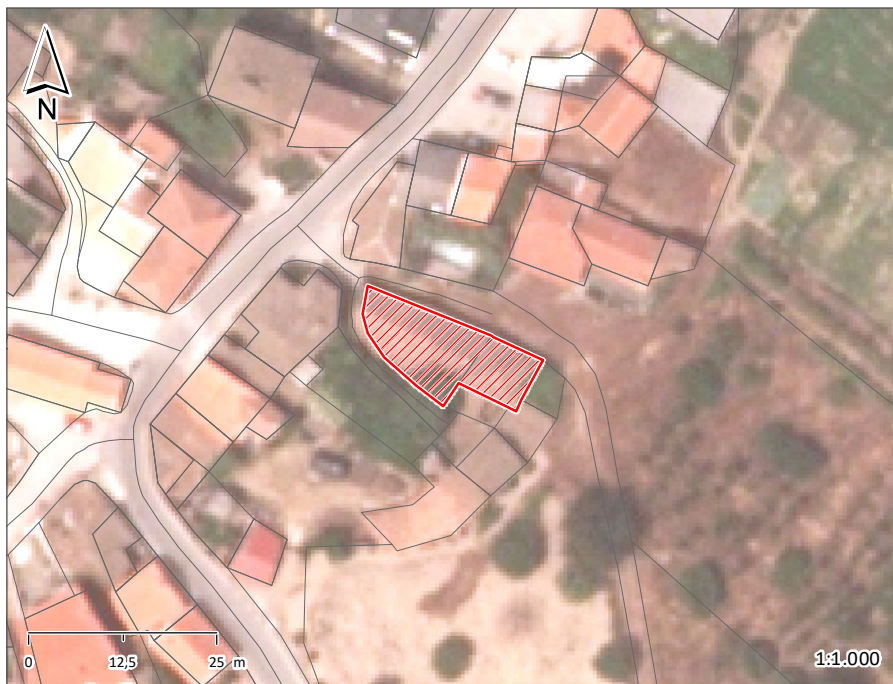
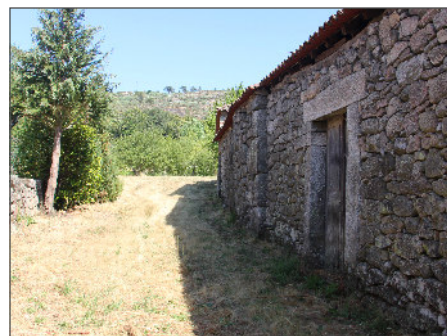
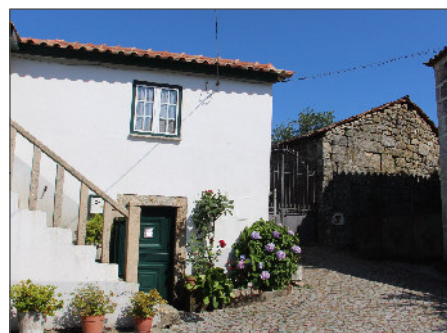
IDENTIFICAÇÃO DO LOCAL:	RUA CENTRAL (EM-582-1)	Nº POLÍCIA:	EDIFÍCIO Nº: 83
--------------------------------	------------------------	--------------------	------------------------

ÉPOCA DE CONSTRUÇÃO	1900-1950	ESTADO DE CONSERVAÇÃO	MÉDIO
VALOR ARQUITETÓNICO	SEM QUALIDADE	TIPOLOGIA DO EDIFICADO	ISOLADO
Nº PISOS (acima da cota de soleira)	1 PISO	Nº PISOS (abaixo da cota de soleira)	0 PISOS

CONSTRUÇÃO		MATERIAL	TIPO		COR	
ESTRUTURA		GRANITO	ALVENARIA			
REVESTIMENTO FACHADA		GRANITO	APARENTE		NATURAL	
VÃOS EXTERIORES	PORTAS	MADEIRA			CASTANHO	
	JANELAS					
	VARANDAS					
COBERTURA		TELHA CERÂMICA	TELHA CERÂMICA	2 ÁGUAS	4 ÁGUAS	BARRO BARRO
ALTERAÇÕES						
ELEMENTOS DISSONANTES

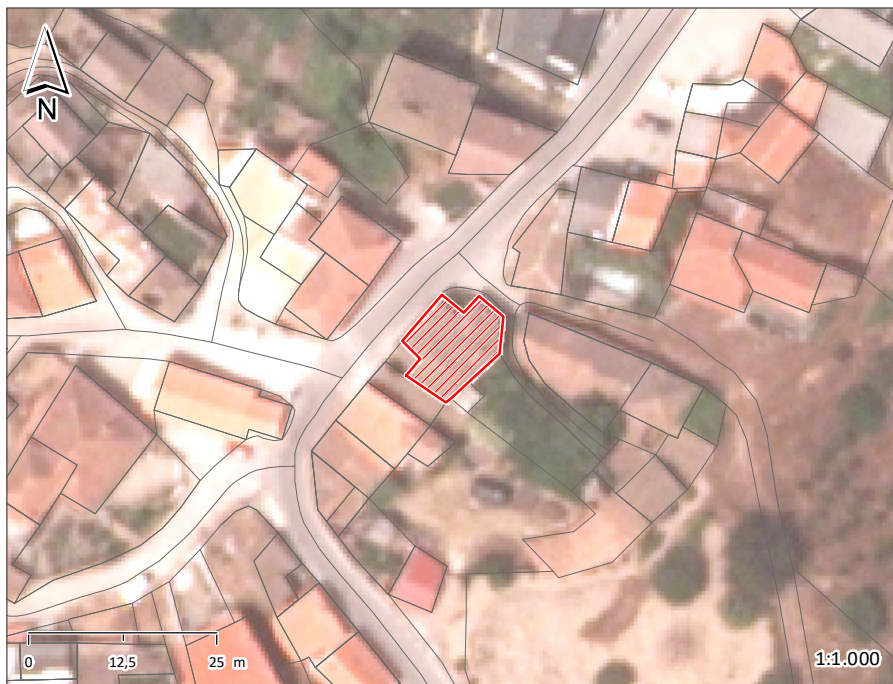
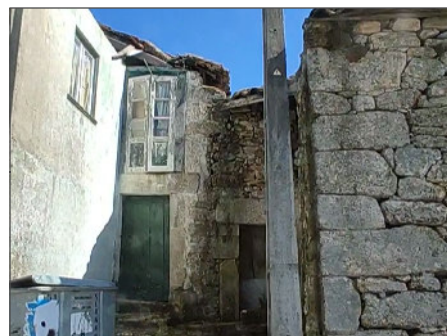
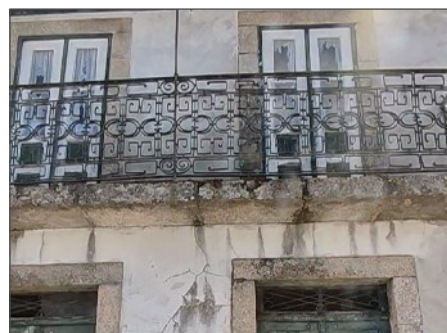
IDENTIFICAÇÃO DO LOCAL:	RUA CENTRAL (EM-582-1)	Nº POLÍCIA:	EDIFÍCIO Nº: 84
--------------------------------	------------------------	--------------------	------------------------

ÉPOCA DE CONSTRUÇÃO	1900-1950	ESTADO DE CONSERVAÇÃO	MAU
VALOR ARQUITETÓNICO	SEM QUALIDADE	TIPOLOGIA DO EDIFICADO	AGRUPADO
Nº PISOS (acima da cota de soleira)	2 PISOS	Nº PISOS (abaixo da cota de soleira)	0 PISOS

CONSTRUÇÃO		MATERIAL		TIPO		COR	
ESTRUTURA		GRANITO		ALVENARIA			
REVESTIMENTO FACHADA		GRANITO	REBOCO	APARENTE	AREADO	NATURAL	BRANCO
VÃOS EXTERIORES	PORTAS	MADEIRA		PINTADO		VERDE	
	JANELAS	MADEIRA		PINTADO		BRANCO	
	VARANDAS	AÇO		PINTADO		VERDE	
COBERTURA		TELHA CERÂMICA		5 ÁGUAS		BARRO	
ALTERAÇÕES							
ELEMENTOS DISSONANTES

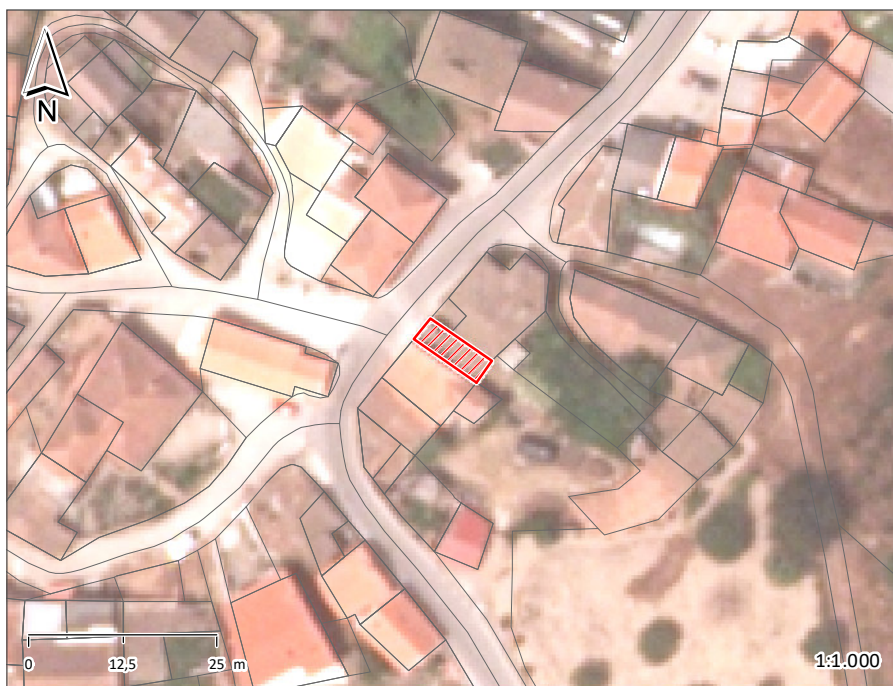
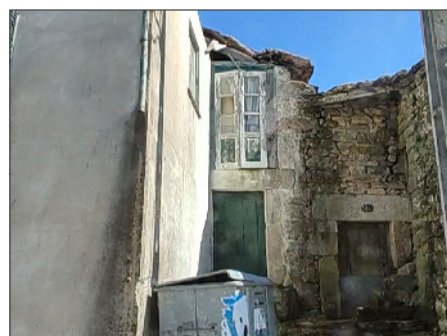
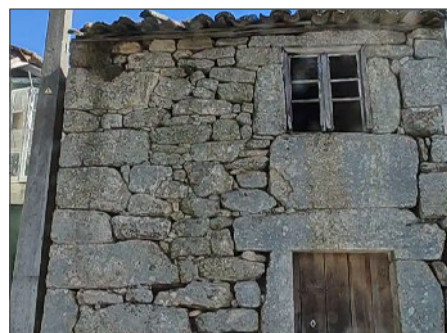
IDENTIFICAÇÃO DO LOCAL:	RUA CENTRAL (EM-582-1)	Nº POLÍCIA:	EDIFÍCIO Nº: 85
--------------------------------	------------------------	--------------------	------------------------

ÉPOCA DE CONSTRUÇÃO	1900-1950	ESTADO DE CONSERVAÇÃO	PÉSSIMO
VALOR ARQUITETÓNICO	SEM QUALIDADE	TIPOLOGIA DO EDIFICADO	AGRUPADO
Nº PISOS (acima da cota de soleira)	2 PISOS	Nº PISOS (abaixo da cota de soleira)	0 PISOS

CONSTRUÇÃO		MATERIAL	TIPO	COR
ESTRUTURA		GRANITO	ALVENARIA	
REVESTIMENTO FACHADA		GRANITO	APARENTE	NATURAL
VÃOS EXTERIORES	PORTAS	MADEIRA		CASTANHO
	JANELAS	MADEIRA		CASTANHO
	VARANDAS			
COBERTURA		TELHA CERÂMICA	3 ÁGUAS	BARRO
ALTERAÇÕES				
ELEMENTOS DISSONANTES

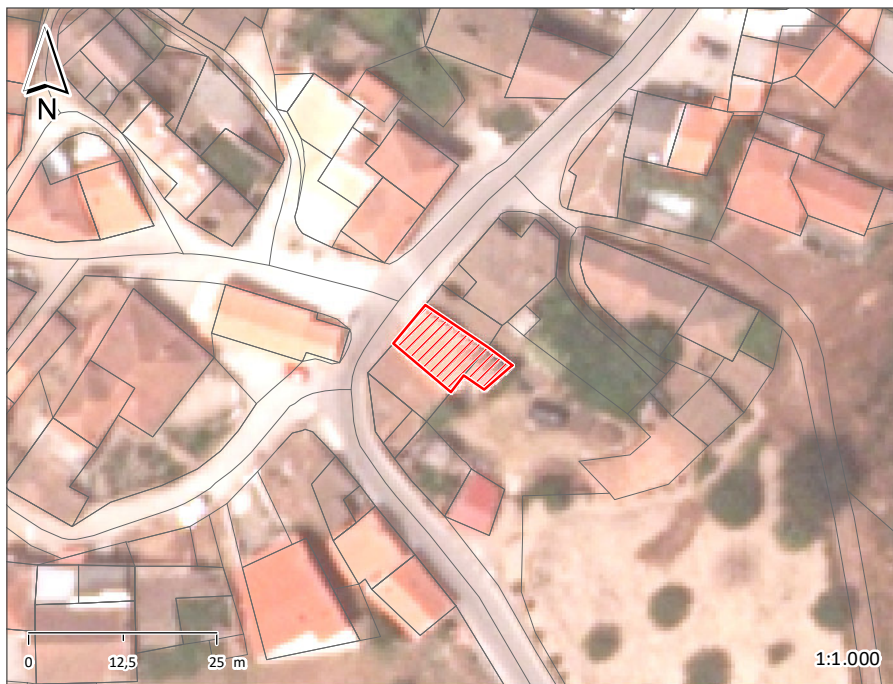
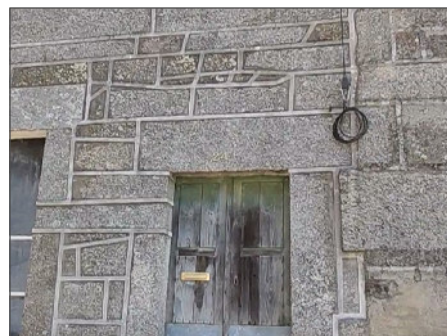
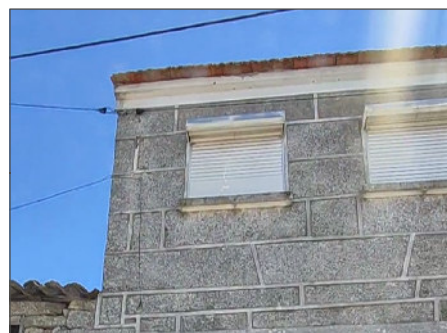
IDENTIFICAÇÃO DO LOCAL: RUA CENTRAL (EM-582-1)	Nº POLÍCIA: 24	EDIFÍCIO Nº: 86
-------------------------------------------------------	-----------------------	------------------------

ÉPOCA DE CONSTRUÇÃO	1900-1950	ESTADO DE CONSERVAÇÃO	MÉDIO
VALOR ARQUITETÓNICO	SEM QUALIDADE	TIPOLOGIA DO EDIFICADO	AGRUPADO
Nº PISOS (acima da cota de soleira)	2 PISOS	Nº PISOS (abaixo da cota de soleira)	0 PISOS

CONSTRUÇÃO	MATERIAL	TIPO	COR
ESTRUTURA	GRANITO	ALVENARIA	
REVESTIMENTO FACHADA	GRANITO	APARENTE	NATURAL
VÃOS EXTERIORES	PORTAS	MADEIRA	CASTANHO
	JANELAS		
	VARANDAS		
COBERTURA	TELHA CERÂMICA	2 ÁGUAS	BARRO
ALTERAÇÕES			
ELEMENTOS DISSONANTES

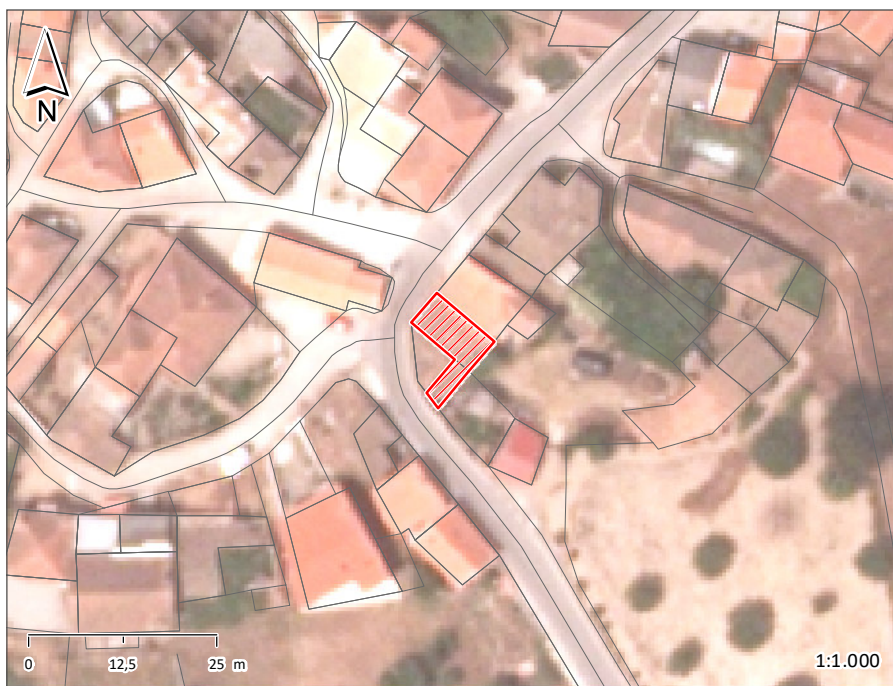
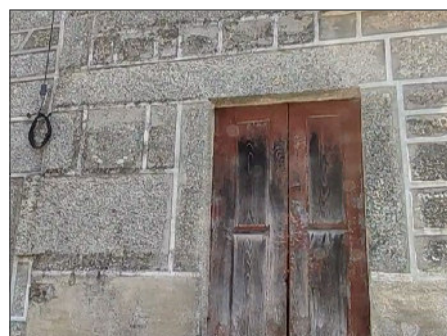
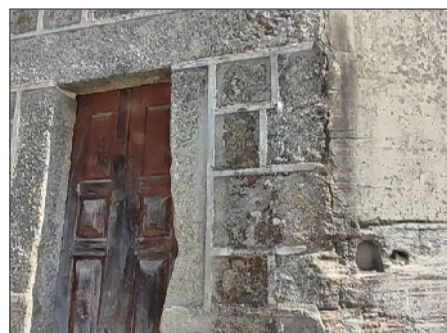
IDENTIFICAÇÃO DO LOCAL:	RUA CENTRAL (EM-582-1)	Nº POLÍCIA:	26	EDIFÍCIO Nº:	87
--------------------------------	------------------------	--------------------	----	---------------------	----

ÉPOCA DE CONSTRUÇÃO	1900-1950	ESTADO DE CONSERVAÇÃO	MAU
VALOR ARQUITETÓNICO	SEM QUALIDADE	TIPOLOGIA DO EDIFICADO	AGRUPADO
Nº PISOS (acima da cota de soleira)	2 PISOS	Nº PISOS (abaixo da cota de soleira)	0 PISOS
ÁREAS DE IMPLANTAÇÃO (Valor aproximado)	67 m ²	ÁREAS DE CONSTRUÇÃO (Valor aproximado)	134 m ²

CONSTRUÇÃO		MATERIAL	TIPO	COR
ESTRUTURA		GRANITO	ALVENARIA	
REVESTIMENTO FACHADA		GRANITO	APARENTE	NATURAL
VÃOS EXTERIORES	PORTAS	MADEIRA		CASTANHO
	JANELAS	MADEIRA		CASTANHO
	VARANDAS			
COBERTURA		TELHA CERÂMICA	2 ÁGUAS	BARRO
ALTERAÇÕES				
ELEMENTOS DISSONANTES

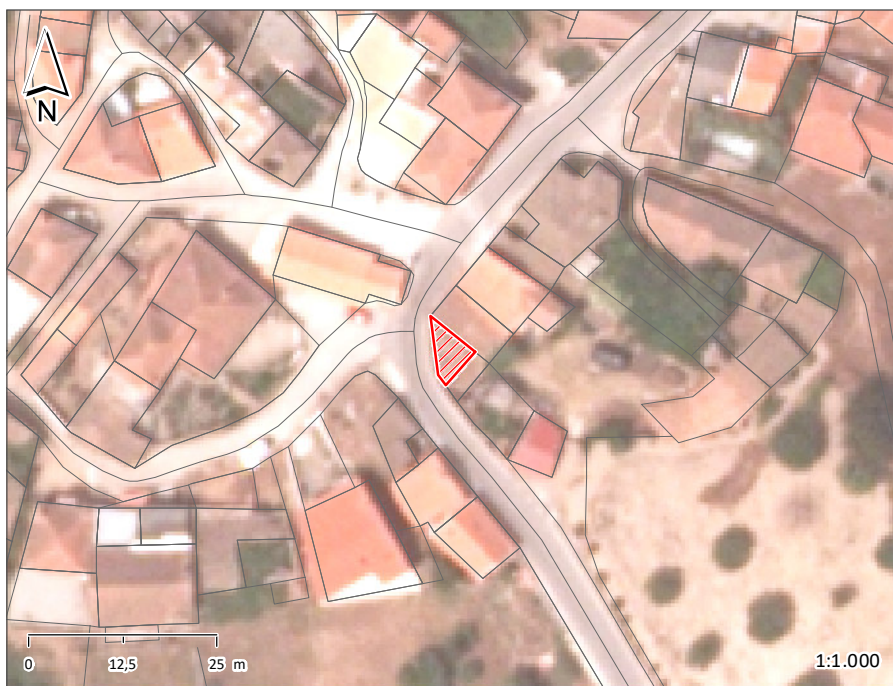
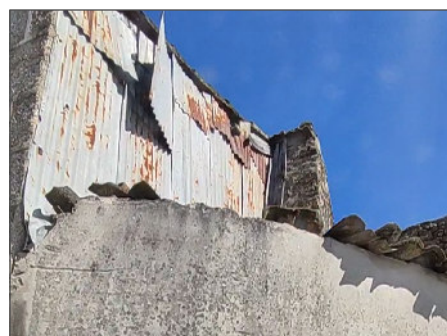
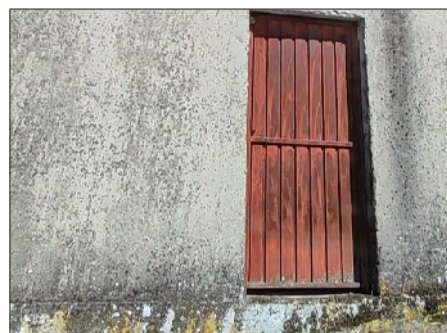
IDENTIFICAÇÃO DO LOCAL:	RUA CENTRAL (EM-582-1)	Nº POLÍCIA:	EDIFÍCIO Nº: 88
--------------------------------	------------------------	--------------------	------------------------

ÉPOCA DE CONSTRUÇÃO	1951-1990	ESTADO DE CONSERVAÇÃO	MAU
VALOR ARQUITETÓNICO	SEM QUALIDADE	TIPOLOGIA DO EDIFICADO	AGRUPADO
Nº PISOS (acima da cota de soleira)	1 PISO	Nº PISOS (abaixo da cota de soleira)	0 PISOS

CONSTRUÇÃO	MATERIAL	TIPO	COR
ESTRUTURA	BETÃO		
REVESTIMENTO FACHADA	REBOCO	AREADO	POR PINTAR
VÃOS EXTERIORES	PORTAS	AÇO	PINTADO
	JANELAS	SEM CAIXILHO	
	VARANDAS		
COBERTURA	TELHA CERÂMICA	INCLINADA	BARRO
ALTERAÇÕES			
ELEMENTOS DISSONANTES

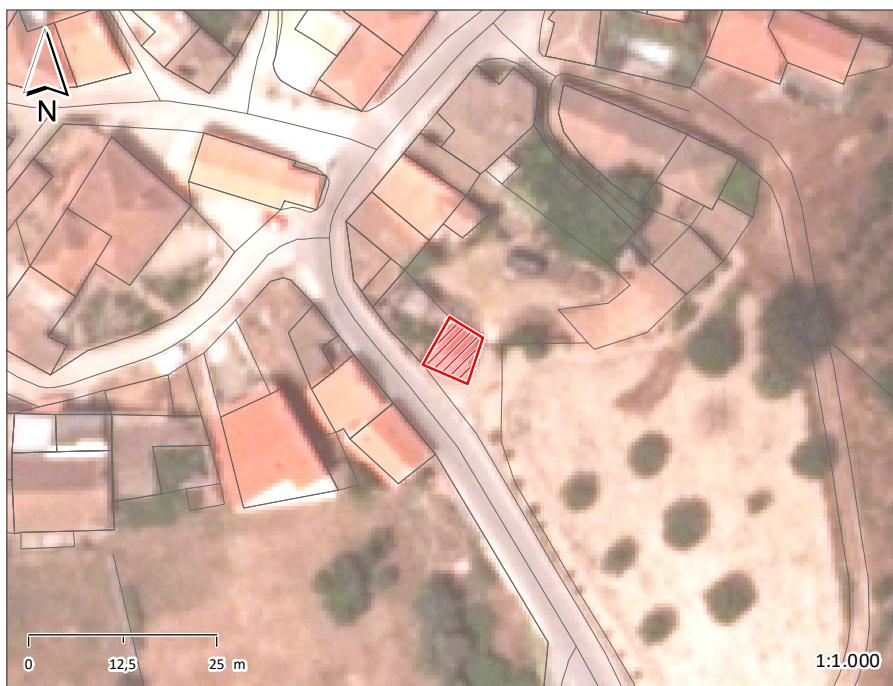
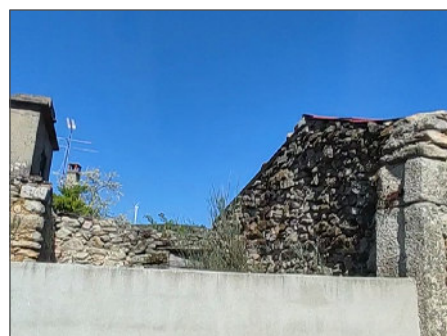
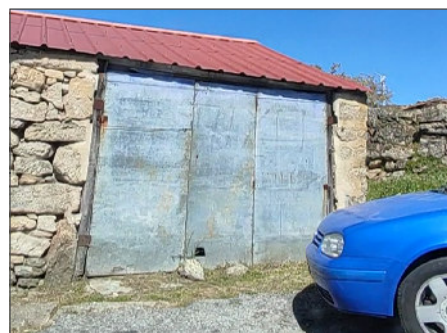
IDENTIFICAÇÃO DO LOCAL:	RUA CENTRAL (EM-582-1)	Nº POLÍCIA:	EDIFÍCIO Nº: 89
--------------------------------	------------------------	--------------------	------------------------

ÉPOCA DE CONSTRUÇÃO	1900-1950	ESTADO DE CONSERVAÇÃO	MÉDIO
VALOR ARQUITETÓNICO	SEM QUALIDADE	TIPOLOGIA DO EDIFICADO	AGRUPADO
Nº PISOS (acima da cota de soleira)	1 PISO	Nº PISOS (abaixo da cota de soleira)	0 PISOS

CONSTRUÇÃO		MATERIAL	TIPO	COR
ESTRUTURA		GRANITO	ALVENARIA	
REVESTIMENTO FACHADA		GRANITO	APARENTE	NATURAL
VÃOS EXTERIORES	PORTAS	MADEIRA		CASTANHO
	JANELAS			
	VARANDAS			
COBERTURA		CHAPA	2 ÁGUAS	VERMELHO
ALTERAÇÕES				
ELEMENTOS DISSONANTES

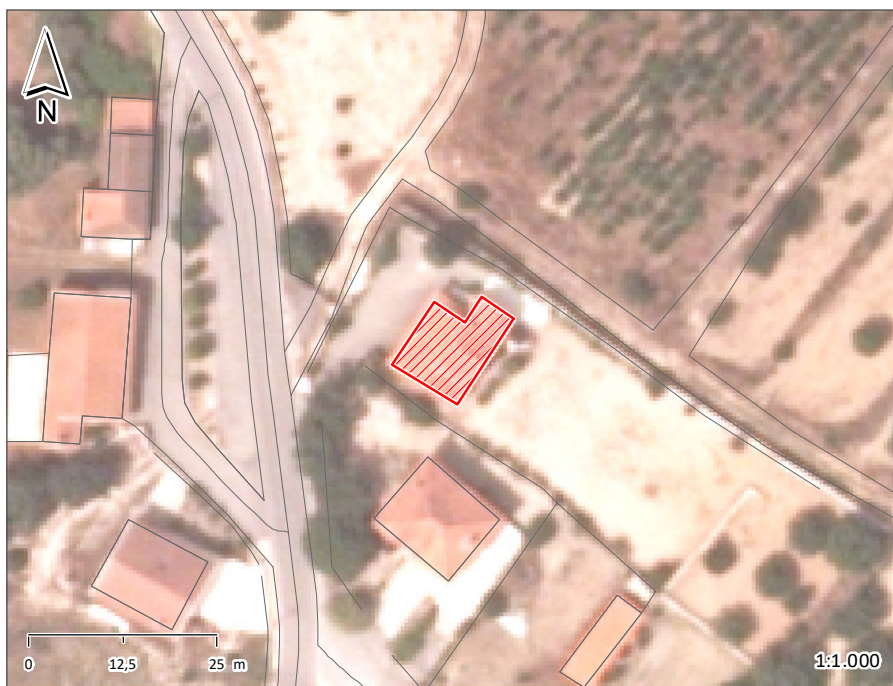
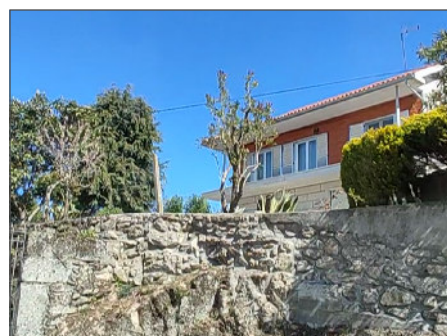
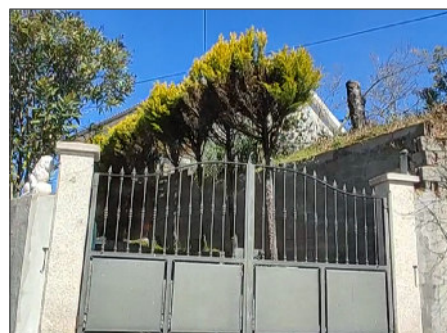
IDENTIFICAÇÃO DO LOCAL:	RUA CENTRAL (EM-582-1)	Nº POLÍCIA:	EDIFÍCIO Nº: 90
--------------------------------	------------------------	--------------------	------------------------

ÉPOCA DE CONSTRUÇÃO	POSTERIOR A 1990	ESTADO DE CONSERVAÇÃO	EXCELENTE
VALOR ARQUITETÓNICO	SEM QUALIDADE	TIPOLOGIA DO EDIFICADO	ISOLADO
Nº PISOS (acima da cota de soleira)	2 PISOS	Nº PISOS (abaixo da cota de soleira)	0 PISOS

CONSTRUÇÃO	MATERIAL		TIPO		COR	
ESTRUTURA	GRANITO	BETÃO ARMADO	ALVENARIA			
REVESTIMENTO FACHADA	REBOCO	GRANITO	AREADO	PINTADO	BORDEAUX	BEGE
VÃOS EXTERIORES	PORTAS					
	JANELAS	ALUMÍNIO	ANODIZADO		NATURAL	
	VARANDAS					
COBERTURA	TELHA CERÂMICA		2 ÁGUAS		BARRO	
ALTERAÇÕES						
ELEMENTOS DISSONANTES

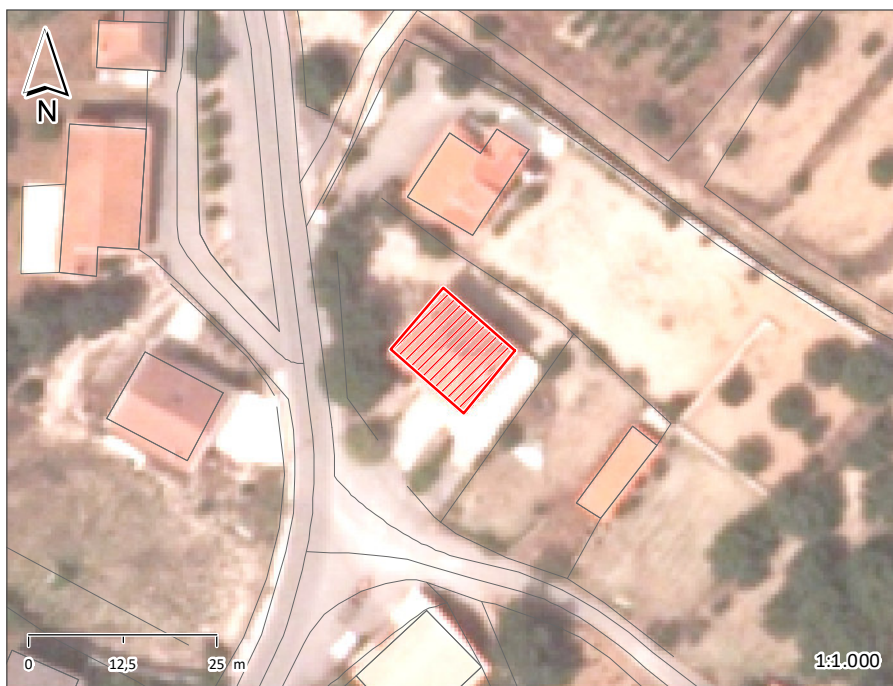
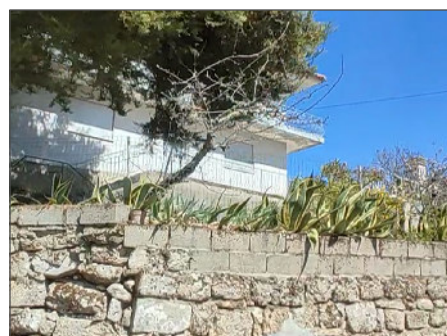
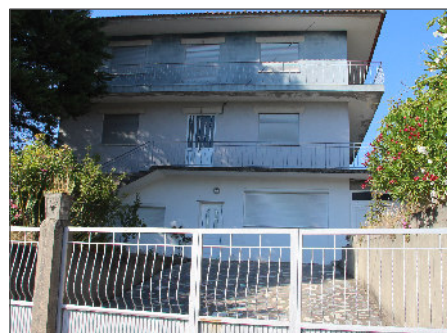
IDENTIFICAÇÃO DO LOCAL:	RUA CENTRAL (EM-582-1)	Nº POLÍCIA:	6	EDIFÍCIO Nº:	91
	RUA DO ENG. ALBERTO ARAUJO

ÉPOCA DE CONSTRUÇÃO	POSTERIOR A 1990	ESTADO DE CONSERVAÇÃO	BOM
VALOR ARQUITETÓNICO	SEM QUALIDADE	TIPOLOGIA DO EDIFICADO	ISOLADO
Nº PISOS (acima da cota de soleira)	3 PISOS	Nº PISOS (abaixo da cota de soleira)	0 PISOS

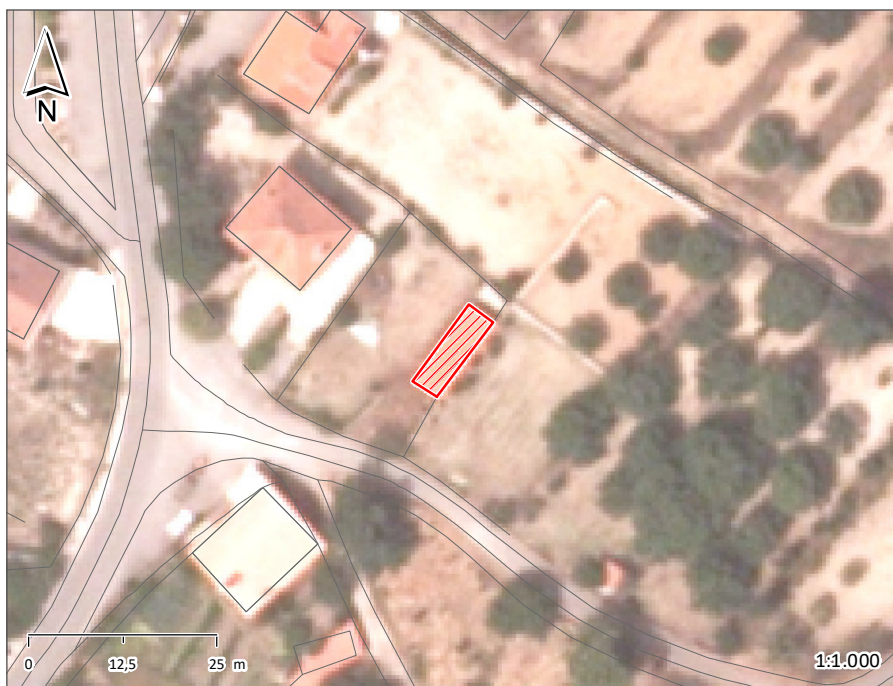
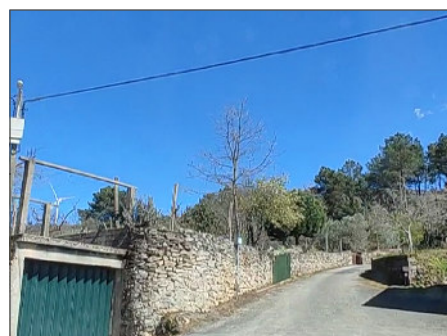
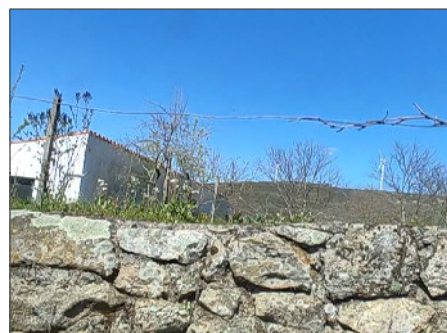
IDENTIFICAÇÃO DO LOCAL:	RUA DO ENG. ALBERTO ARAUJO	Nº POLÍCIA:		EDIFÍCIO Nº:	92
--------------------------------	----------------------------	--------------------	--	---------------------	----

ÉPOCA DE CONSTRUÇÃO	1951-1990	ESTADO DE CONSERVAÇÃO	BOM
VALOR ARQUITETÓNICO	SEM QUALIDADE	TIPOLOGIA DO EDIFICADO	ISOLADO
Nº PISOS (acima da cota de soleira)	1 PISO	Nº PISOS (abaixo da cota de soleira)	0 PISOS

CONSTRUÇÃO		MATERIAL	TIPO	COR
ESTRUTURA		BETÃO		
REVESTIMENTO FACHADA		REBOCO	AREADO	POR PINTAR
VÃOS EXTERIORES	PORTAS			
	JANELAS			
	VARANDAS			
COBERTURA		TELHA CERÂMICA	1 ÁGUA	BARRO
ALTERAÇÕES				
ELEMENTOS DISSONANTES

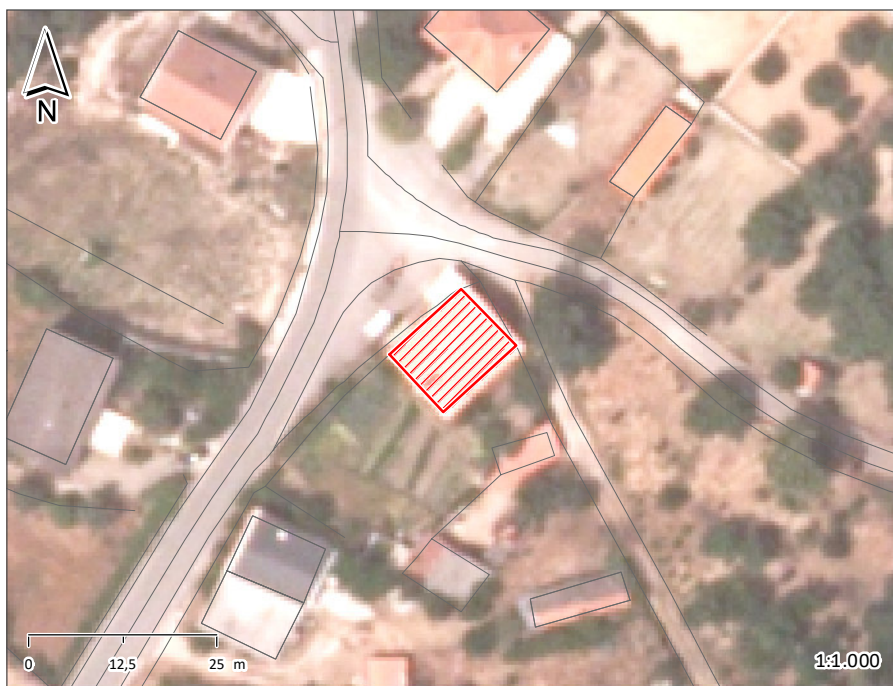
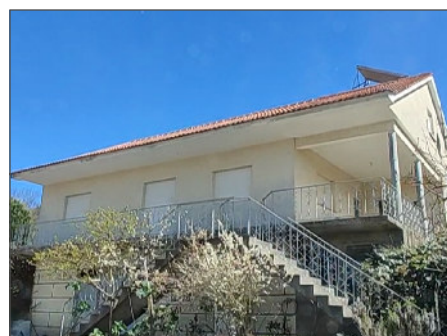
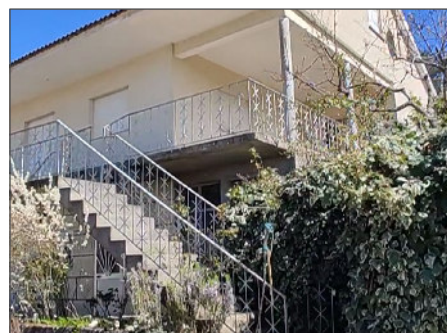
IDENTIFICAÇÃO DO LOCAL:	RUA CENTRAL (EM-582-1)	Nº POLÍCIA:	EDIFÍCIO Nº: 93
	RUA DO ENG. ALBERTO ARAUJO

ÉPOCA DE CONSTRUÇÃO	1951-1990	ESTADO DE CONSERVAÇÃO	BOM
VALOR ARQUITETÓNICO	SEM QUALIDADE	TIPOLOGIA DO EDIFICADO	ISOLADO
Nº PISOS (acima da cota de soleira)	2 PISOS	Nº PISOS (abaixo da cota de soleira)	0 PISOS

CONSTRUÇÃO	MATERIAL		TIPO		COR	
ESTRUTURA	GRANITO	BETÃO ARMADO	ALVENARIA			
REVESTIMENTO FACHADA	REBOCO	GRANITO	AREADO	APARENTE	BEGE	NATURAL
VÃOS EXTERIORES	PORTAS	ALUMÍNIO	ANODIZADO		NATURAL	
	JANELAS	ALUMÍNIO	ANODIZADO		NATURAL	
	VARANDAS	AÇO	PINTADO		BRANCO	
COBERTURA	TELHA CERÂMICA		2 ÁGUAS		BARRO	
ALTERAÇÕES						
ELEMENTOS DISSONANTES

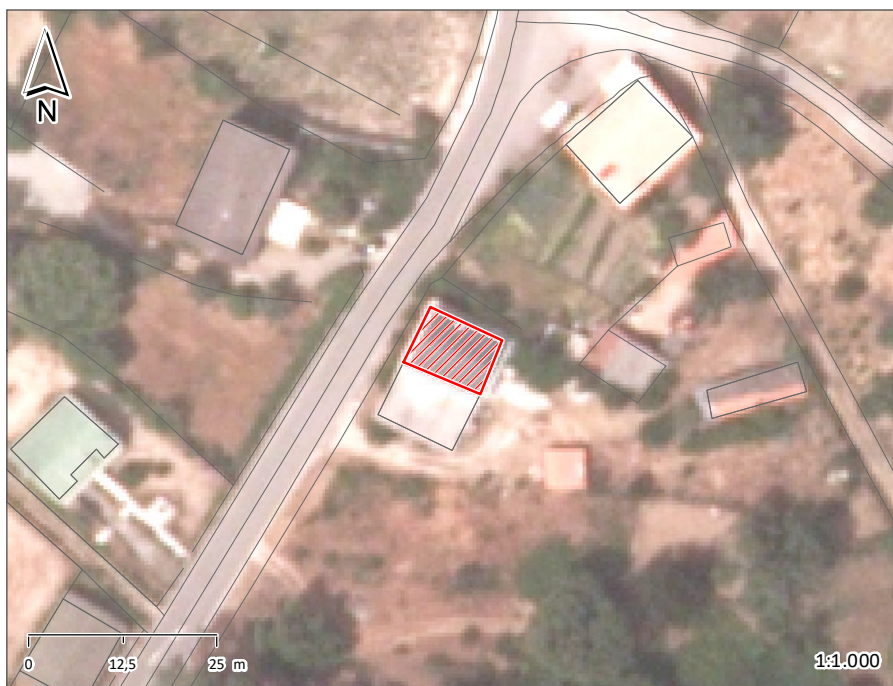
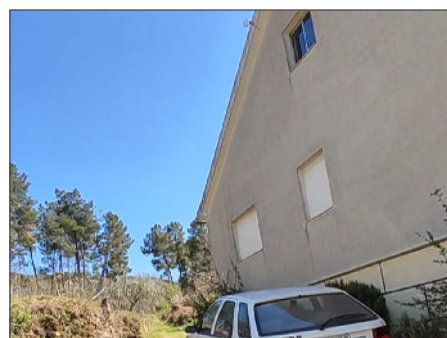
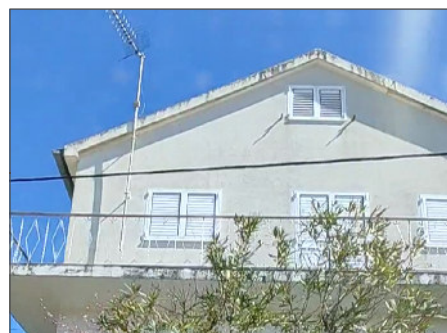
IDENTIFICAÇÃO DO LOCAL:	ESTRADA MUNICIPAL (EM-582-1)	Nº POLÍCIA:	EDIFÍCIO Nº: 94
--------------------------------	------------------------------	--------------------	------------------------

ÉPOCA DE CONSTRUÇÃO	1951-1990	ESTADO DE CONSERVAÇÃO	BOM
VALOR ARQUITETÓNICO	SEM QUALIDADE	TIPOLOGIA DO EDIFICADO	AGRUPADO
Nº PISOS (acima da cota de soleira)	3 PISOS	Nº PISOS (abaixo da cota de soleira)	0 PISOS

CONSTRUÇÃO		MATERIAL	TIPO	COR
ESTRUTURA		BETÃO		
REVESTIMENTO FACHADA		REBOCO	AREADO	BEGE
VÃOS EXTERIORES	PORTAS	MADEIRA	PINTADO	CASTANHO
	JANELAS	ALUMÍNIO	LACADO	BRANCO
	VARANDAS	AÇO	PINTADO	BRANCO
COBERTURA		TELHA DE BETÃO	2 ÁGUAS	PRETO
ALTERAÇÕES				
ELEMENTOS DISSONANTES

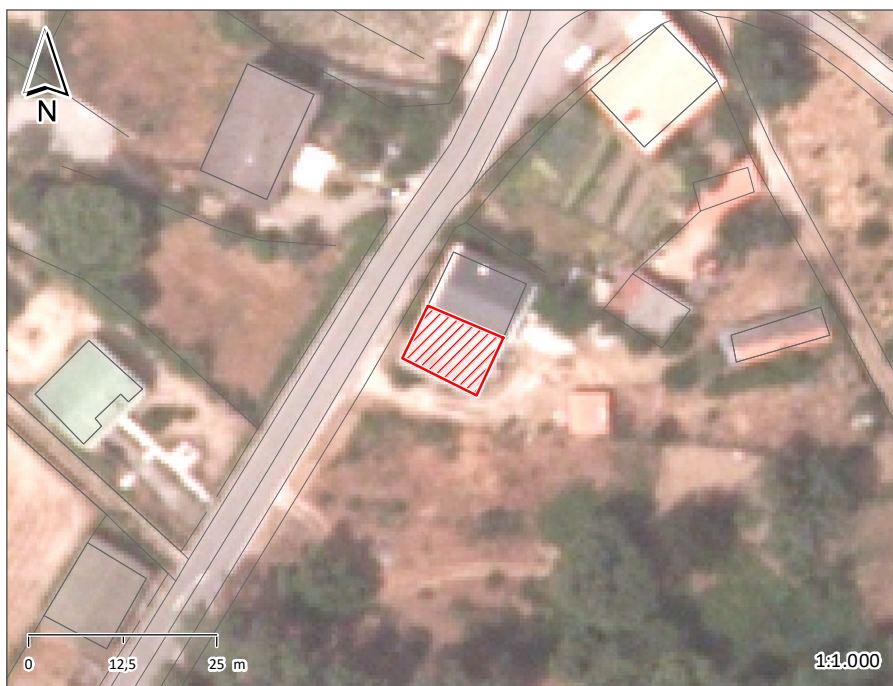
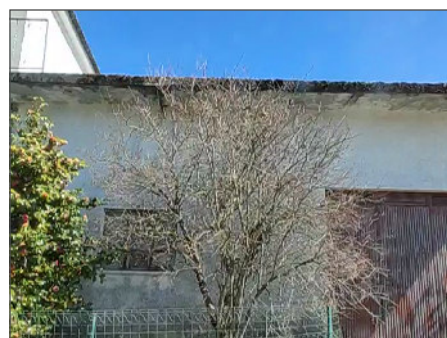
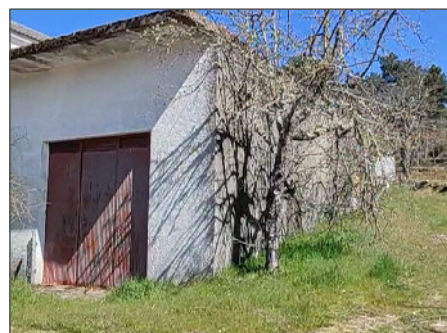
IDENTIFICAÇÃO DO LOCAL:	ESTRADA MUNICIPAL (EM-582-1)	Nº POLÍCIA:	EDIFÍCIO Nº: 95
--------------------------------	------------------------------	--------------------	------------------------

ÉPOCA DE CONSTRUÇÃO	1951-1990	ESTADO DE CONSERVAÇÃO	MÉDIO
VALOR ARQUITETÓNICO	SEM QUALIDADE	TIPOLOGIA DO EDIFICADO	AGRUPADO
Nº PISOS (acima da cota de soleira)	1 PISO	Nº PISOS (abaixo da cota de soleira)	0 PISOS

CONSTRUÇÃO	MATERIAL	TIPO	COR
ESTRUTURA	BETÃO		
REVESTIMENTO FACHADA	REBOCO	AREADO	POR PINTAR
VÃOS EXTERIORES	PORTAS	AÇO	PINTADO
	JANELAS		
	VARANDAS		
COBERTURA	BETÃO	PLANA	
ALTERAÇÕES			
ELEMENTOS DISSONANTES

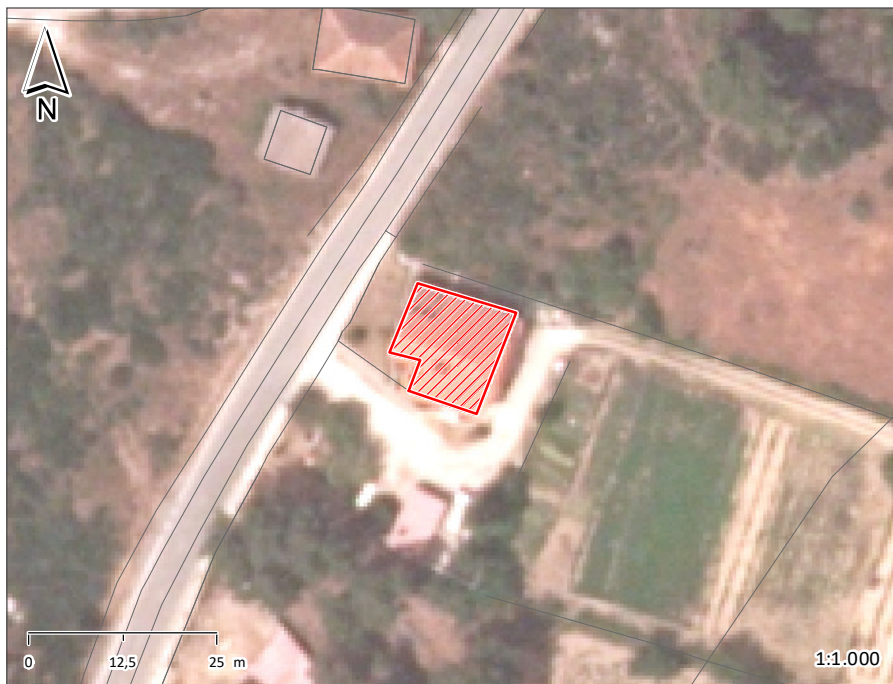
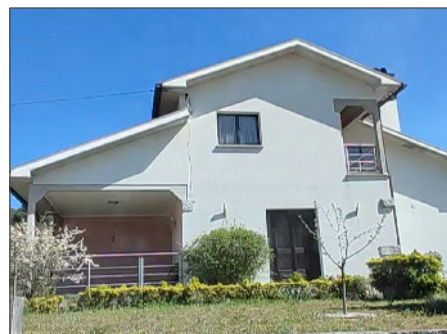
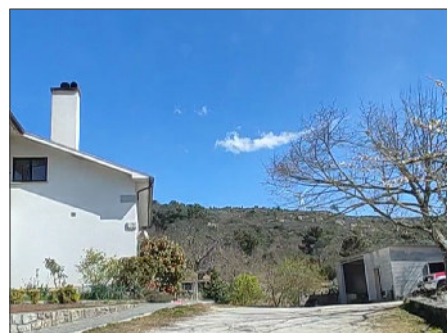
IDENTIFICAÇÃO DO LOCAL:	ESTRADA DO VALE DA CUNHA (EM-582-1)	Nº POLÍCIA:	2	EDIFÍCIO Nº:	96
--------------------------------	-------------------------------------	--------------------	---	---------------------	----

ÉPOCA DE CONSTRUÇÃO	POSTERIOR A 1990	ESTADO DE CONSERVAÇÃO	EXCELENTE
VALOR ARQUITETÓNICO	SEM QUALIDADE	TIPOLOGIA DO EDIFICADO	ISOLADO
Nº PISOS (acima da cota de soleira)	2 PISOS	Nº PISOS (abaixo da cota de soleira)	0 PISOS

CONSTRUÇÃO		MATERIAL	TIPO	COR
ESTRUTURA		BETÃO		
REVESTIMENTO FACHADA		REBOCO	AREADO	BRANCO
VÃOS EXTERIORES	PORTAS	ALUMÍNIO	LACADO	CASTANHO
	JANELAS	ALUMÍNIO	LACADO	CASTANHO
	VARANDAS	AÇO-INOX		NATURAL
COBERTURA		TELHA CERÂMICA	3 ÁGUAS	BARRO
ALTERAÇÕES				
ELEMENTOS DISSONANTES

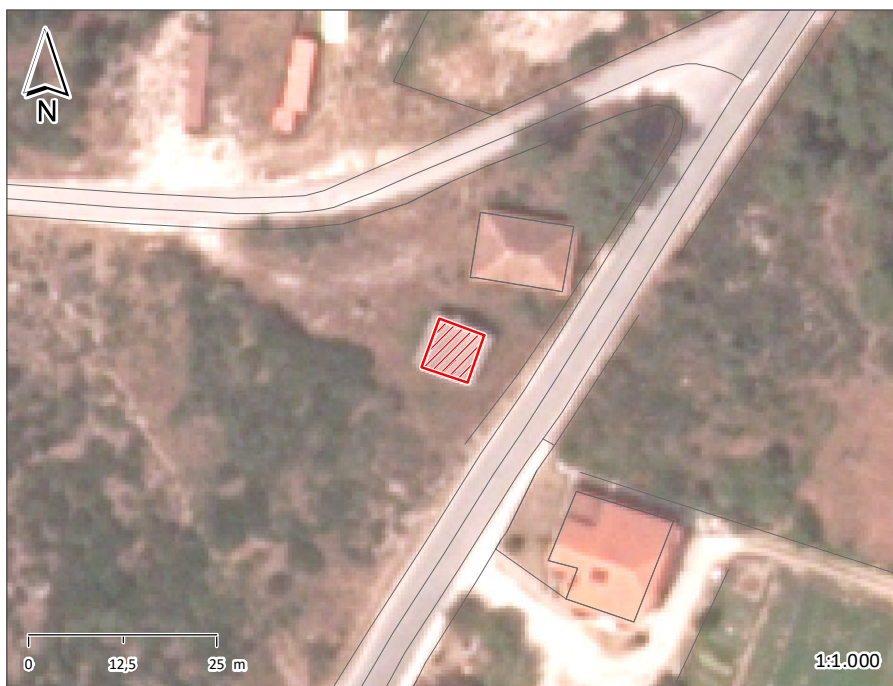
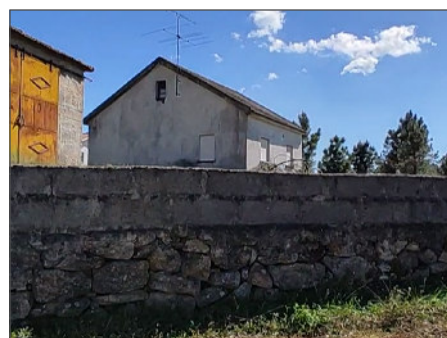
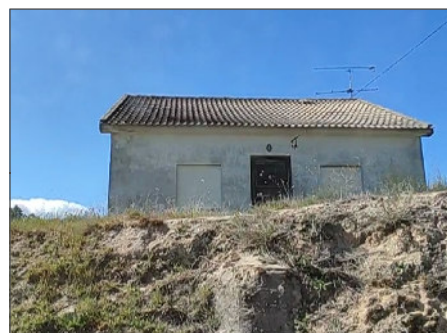
IDENTIFICAÇÃO DO LOCAL:	ESTRADA MUNICIPAL (EM-582-1)	Nº POLÍCIA:	EDIFÍCIO Nº: 97
--------------------------------	------------------------------	--------------------	------------------------

ÉPOCA DE CONSTRUÇÃO	1951-1990	ESTADO DE CONSERVAÇÃO	BOM
VALOR ARQUITETÓNICO	SEM QUALIDADE	TIPOLOGIA DO EDIFICADO	ISOLADO
Nº PISOS (acima da cota de soleira)	1 PISO	Nº PISOS (abaixo da cota de soleira)	0 PISOS

CONSTRUÇÃO		MATERIAL	TIPO	COR
ESTRUTURA		BETÃO		
REVESTIMENTO FACHADA		REBOCO	AREADO	BRANCO
VÃOS EXTERIORES	PORTAS	MADEIRA	PINTADO	CASTANHO
	JANELAS			
	VARANDAS			
COBERTURA		TELHA CERÂMICA	2 ÁGUAS	BARRO
ALTERAÇÕES				
ELEMENTOS DISSONANTES

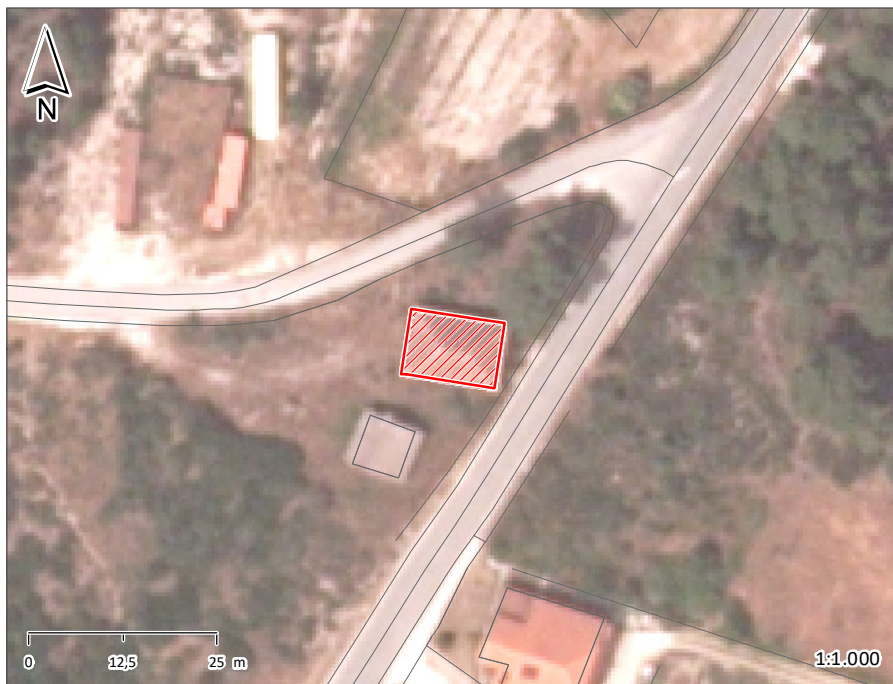
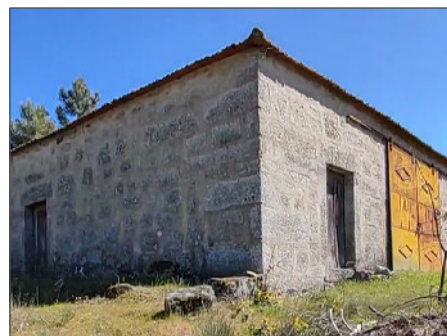
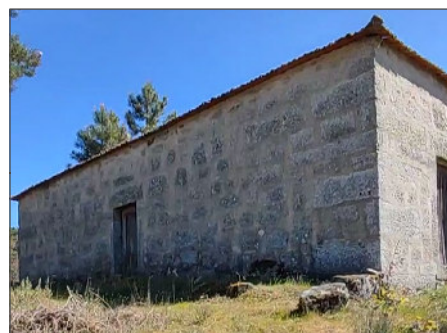
IDENTIFICAÇÃO DO LOCAL:	ESTRADA MUNICIPAL (EM-582-1)	Nº POLÍCIA:	EDIFÍCIO Nº: 98
--------------------------------	------------------------------	--------------------	------------------------

ÉPOCA DE CONSTRUÇÃO	1900-1950	ESTADO DE CONSERVAÇÃO	MÉDIO
VALOR ARQUITETÓNICO	SEM QUALIDADE	TIPOLOGIA DO EDIFICADO	ISOLADO
Nº PISOS (acima da cota de soleira)	1 PISO	Nº PISOS (abaixo da cota de soleira)	0 PISOS

CONSTRUÇÃO		MATERIAL	TIPO	COR
ESTRUTURA		GRANITO	ALVENARIA	
REVESTIMENTO FACHADA		GRANITO	APARENTE	NATURAL
VÃOS EXTERIORES	PORTAS	MADEIRA	PINTADO	CASTANHO
	JANELAS			
	VARANDAS			
COBERTURA		TELHA CERÂMICA	4 ÁGUAS	BARRO
ALTERAÇÕES				
ELEMENTOS DISSONANTES

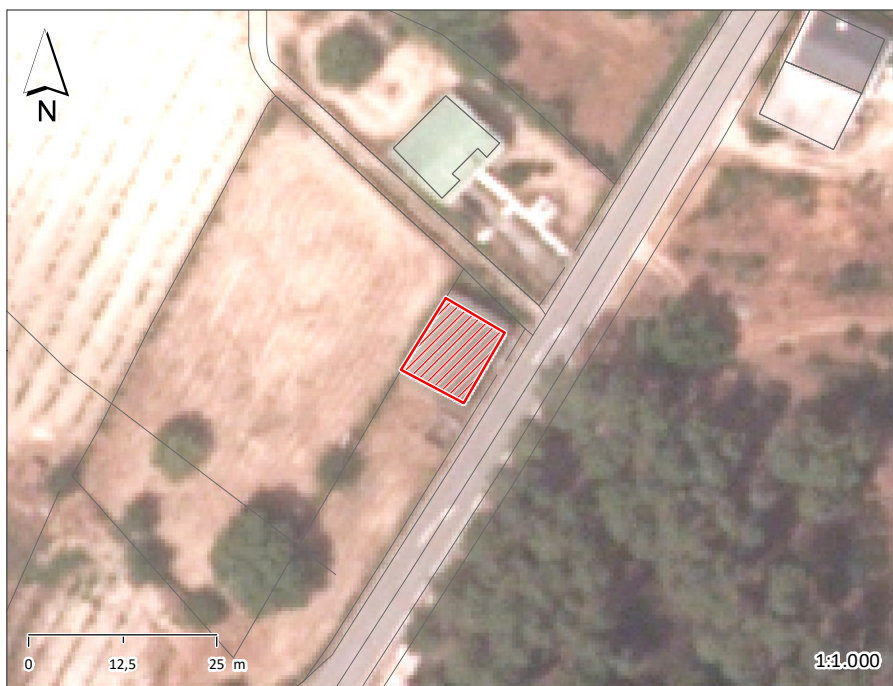
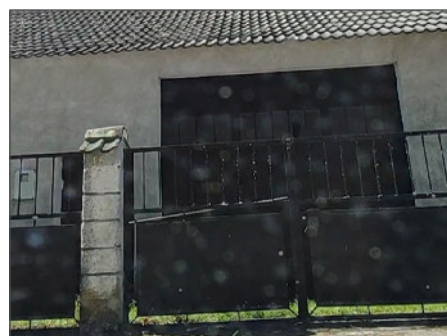
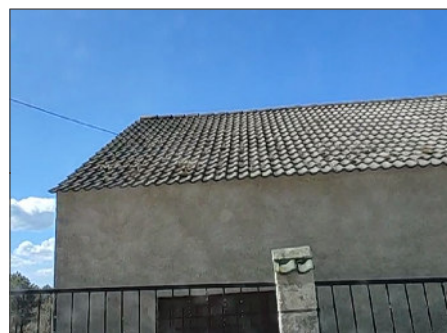
IDENTIFICAÇÃO DO LOCAL:	ESTRADA MUNICIPAL (EM-582-1)	Nº POLÍCIA:	15	EDIFÍCIO Nº:	99
--------------------------------	------------------------------	--------------------	----	---------------------	----

ÉPOCA DE CONSTRUÇÃO	1951-1990	ESTADO DE CONSERVAÇÃO	BOM
VALOR ARQUITETÓNICO	SEM QUALIDADE	TIPOLOGIA DO EDIFICADO	ISOLADO
Nº PISOS (acima da cota de soleira)	1 PISO	Nº PISOS (abaixo da cota de soleira)	0 PISOS

CONSTRUÇÃO	MATERIAL	TIPO	COR
ESTRUTURA	BETÃO		
REVESTIMENTO FACHADA	REBOCO	AREADO	POR PINTAR
VÃOS EXTERIORES	PORTAS	AÇO	PINTADO
	JANELAS	MADEIRA	PINTADO
	VARANDAS		
COBERTURA	TELHA DE BETÃO	2 ÁGUAS	PRETO
ALTERAÇÕES			
ELEMENTOS DISSONANTES

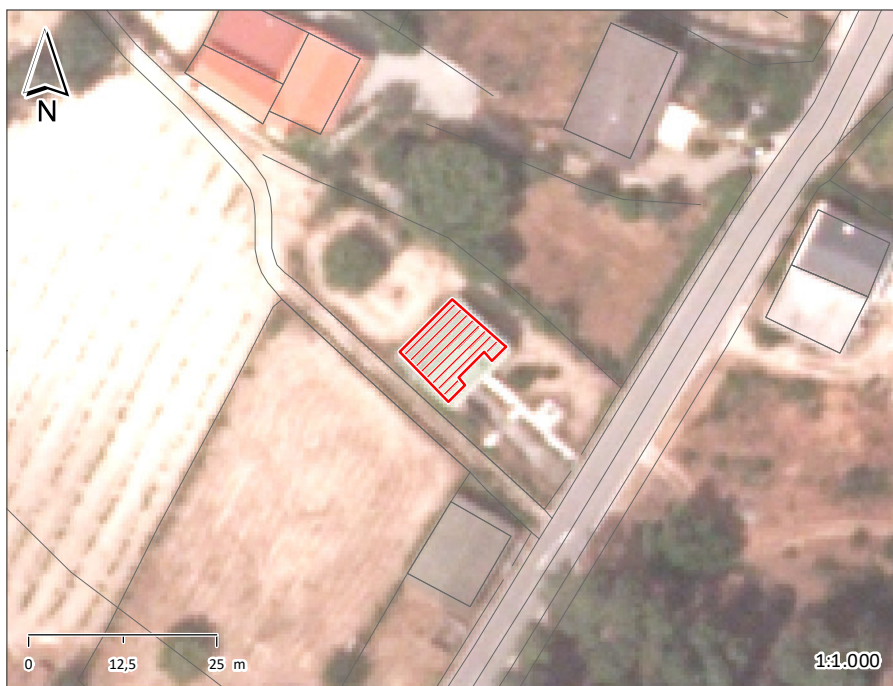
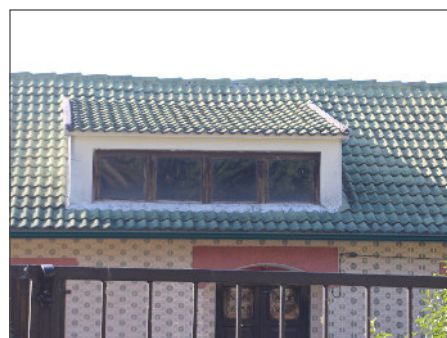
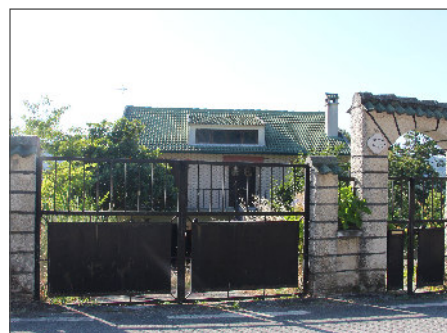
IDENTIFICAÇÃO DO LOCAL:	ESTRADA MUNICIPAL (EM-582-1)	Nº POLÍCIA:	11	EDIFÍCIO Nº:	100
--------------------------------	------------------------------	--------------------	----	---------------------	-----

ÉPOCA DE CONSTRUÇÃO	1951-1990	ESTADO DE CONSERVAÇÃO	EXCELENTE
VALOR ARQUITETÓNICO	SEM QUALIDADE	TIPOLOGIA DO EDIFICADO	ISOLADO
Nº PISOS (acima da cota de soleira)	2 PISOS	Nº PISOS (abaixo da cota de soleira)	1 PISO

CONSTRUÇÃO	MATERIAL	TIPO	COR
ESTRUTURA	BETÃO		
REVESTIMENTO FACHADA	CERÂMICO	AZULEJO	VÁRIAS
VÃOS EXTERIORES	PORTAS	MADEIRA	CASTANHO
	JANELAS	MADEIRA	CASTANHO
	VARANDAS	AÇO	PINTADO
COBERTURA	TELHA CERÂMICA	2 ÁGUAS	VERDE
ALTERAÇÕES			
ELEMENTOS DISSONANTES

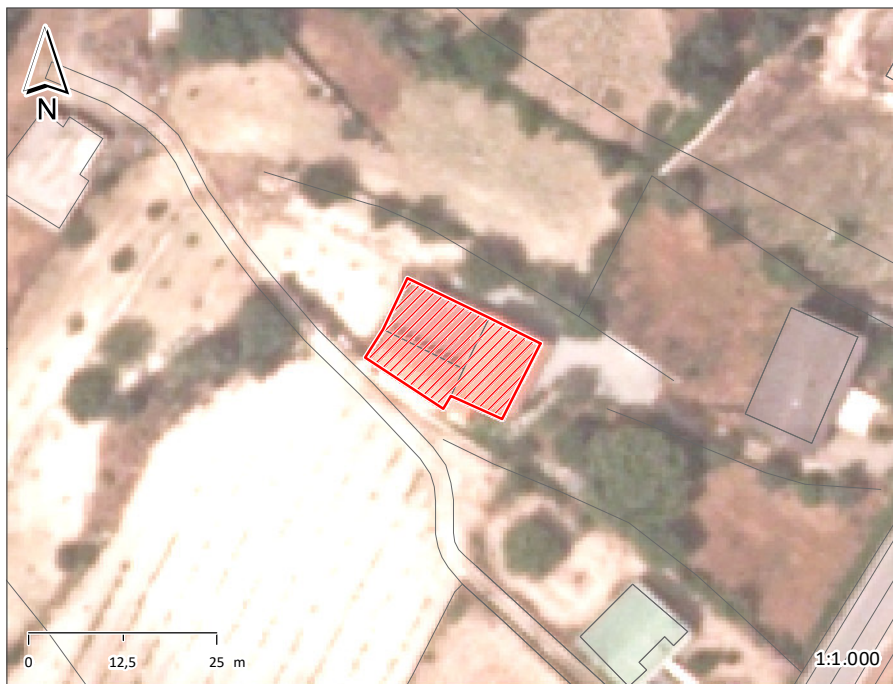
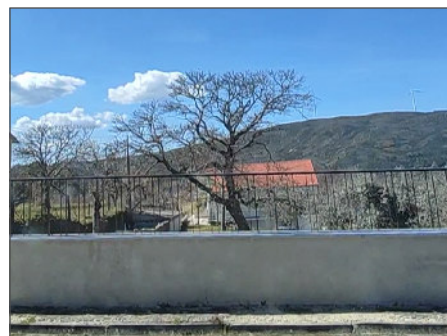
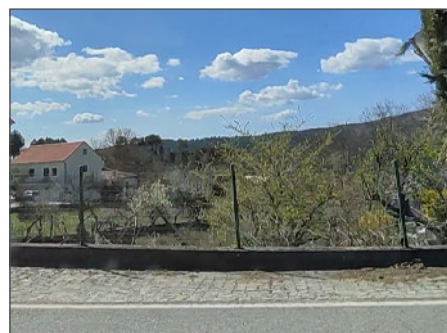
IDENTIFICAÇÃO DO LOCAL:	ESTRADA MUNICIPAL (EM-582-1)	Nº POLÍCIA:	EDIFÍCIO Nº: 101
--------------------------------	------------------------------	--------------------	-------------------------

ÉPOCA DE CONSTRUÇÃO	1951-1990	ESTADO DE CONSERVAÇÃO	BOM
VALOR ARQUITETÓNICO	SEM QUALIDADE	TIPOLOGIA DO EDIFICADO	ISOLADO
Nº PISOS (acima da cota de soleira)	3 PISOS	Nº PISOS (abaixo da cota de soleira)	0 PISOS

CONSTRUÇÃO		MATERIAL	TIPO	COR
ESTRUTURA		BETÃO		
REVESTIMENTO FACHADA		REBOCO	AREADO	BRANCO
VÃOS EXTERIORES	PORTAS			
	JANELAS			
	VARANDAS			
COBERTURA		TELHA CERÂMICA	2 ÁGUAS	
ALTERAÇÕES				
ELEMENTOS DISSONANTES
