OPERAÇÃO DE REABILITAÇÃO URBANA DE ARNAS

PROGRAMA ESTRATÉGICO DE REABILITAÇÃO URBANA

CADERNO II – Caracterização do Edificado e do Espaço Público | Janeiro 2023

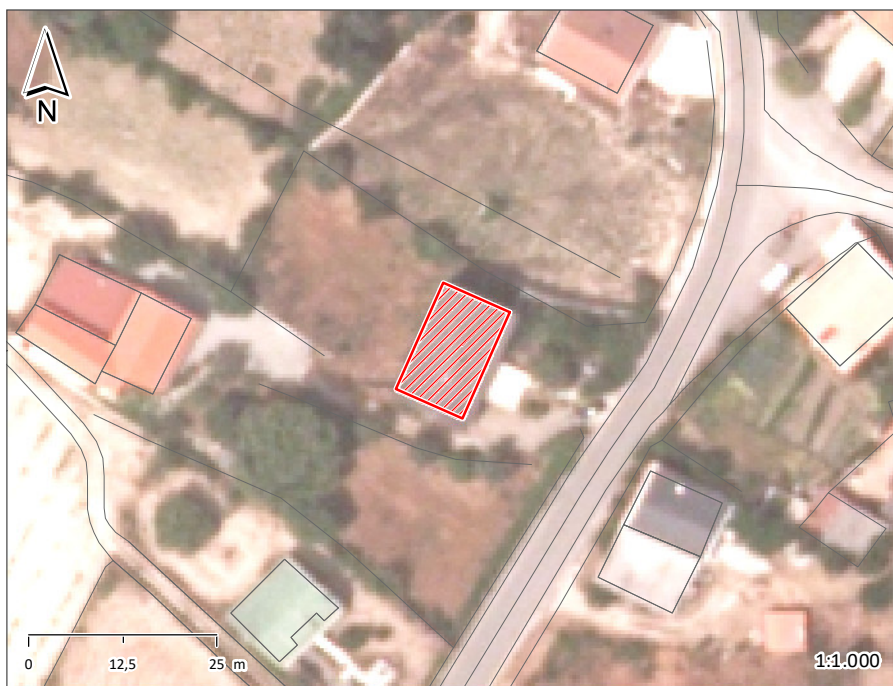
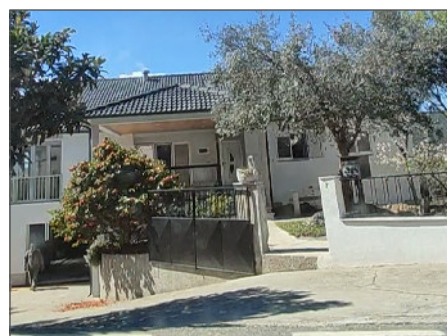
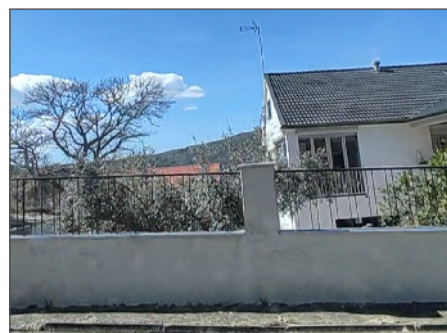
IDENTIFICAÇÃO DO LOCAL:	ESTRADA MUNICIPAL (EM-582-1)	Nº POLÍCIA:	7	EDIFÍCIO Nº:	102
--------------------------------	------------------------------	--------------------	---	---------------------	-----

ÉPOCA DE CONSTRUÇÃO	POSTERIOR A 1990	ESTADO DE CONSERVAÇÃO	EXCELENTE
VALOR ARQUITETÓNICO	SEM QUALIDADE	TIPOLOGIA DO EDIFICADO	ISOLADO
Nº PISOS (acima da cota de soleira)	1 PISO	Nº PISOS (abaixo da cota de soleira)	1 PISO

CONSTRUÇÃO		MATERIAL	TIPO	COR
ESTRUTURA		BETÃO		
REVESTIMENTO FACHADA		REBOCO	AREADO	BRANCO
VÃOS EXTERIORES	PORTAS	ALUMÍNIO	LACADO	BRANCO
	JANELAS	ALUMÍNIO	LACADO	BRANCO
	VARANDAS			
COBERTURA		TELHA DE BETÃO	2 ÁGUAS	PRETO
ALTERAÇÕES				
ELEMENTOS DISSONANTES

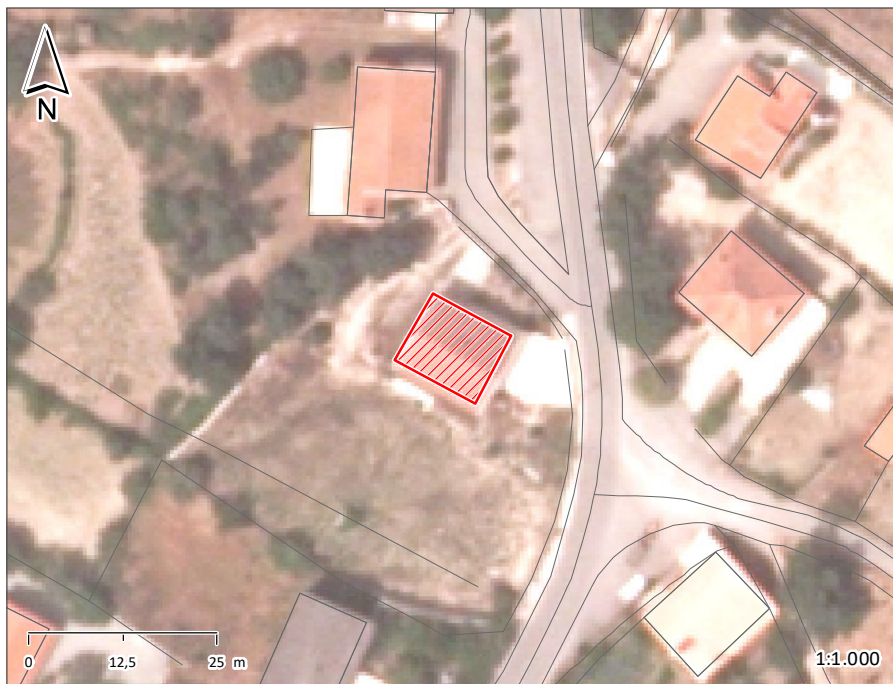
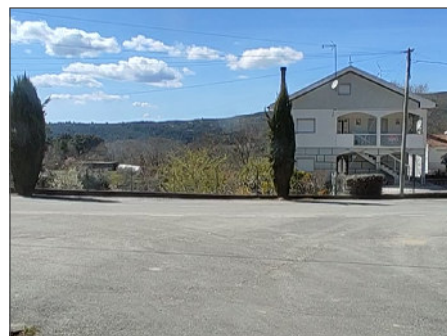
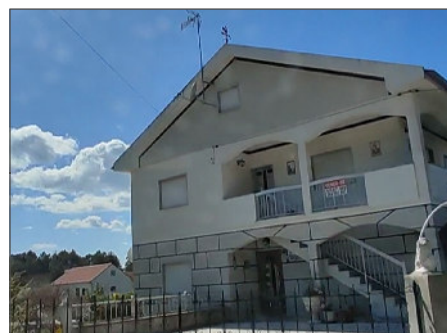
IDENTIFICAÇÃO DO LOCAL:	BAIRRO DA CRUZINHA	Nº POLÍCIA: 5	EDIFÍCIO Nº: 103
	RUA CENTRAL (EM-582-1)

ÉPOCA DE CONSTRUÇÃO	1951-1990	ESTADO DE CONSERVAÇÃO	EXCELENTE
VALOR ARQUITETÓNICO	SEM QUALIDADE	TIPOLOGIA DO EDIFICADO	ISOLADO
Nº PISOS (acima da cota de soleira)	3 PISOS	Nº PISOS (abaixo da cota de soleira)	0 PISOS

CONSTRUÇÃO	MATERIAL		TIPO		COR	
ESTRUTURA	GRANITO	BETÃO ARMADO	ALVENARIA			
REVESTIMENTO FACHADA	REBOCO	GRANITO	AREADO	APARENTE	BRANCO	NATURAL
VÃOS EXTERIORES	PORTAS	ALUMÍNIO	ANODIZADO		NATURAL	
	JANELAS					
	VARANDAS	ALUMÍNIO	ANODIZADO		NATURAL	
COBERTURA	TELHA CERÂMICA		2 ÁGUAS		BARRO	
ALTERAÇÕES						
ELEMENTOS DISSONANTES

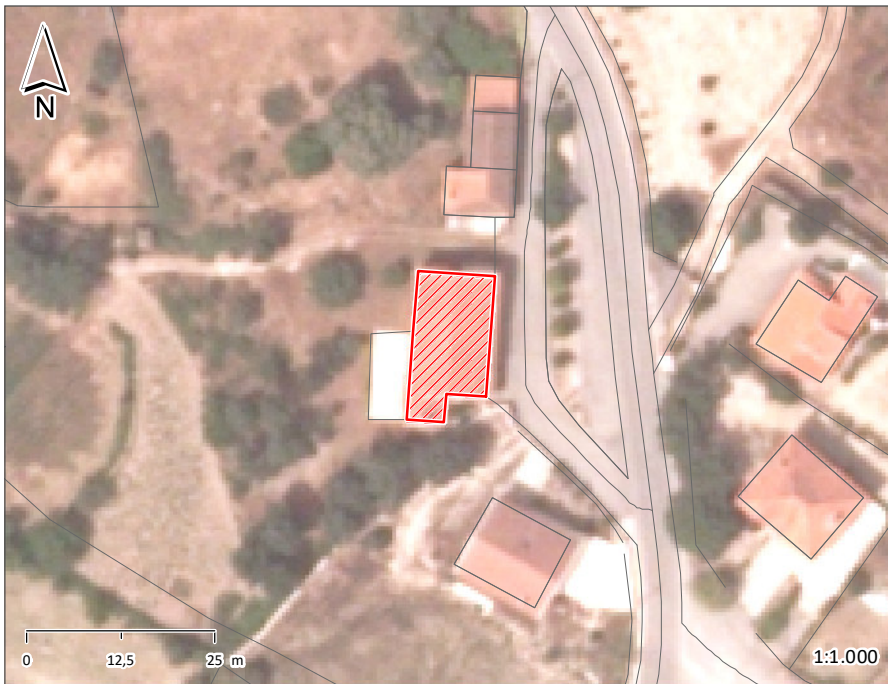
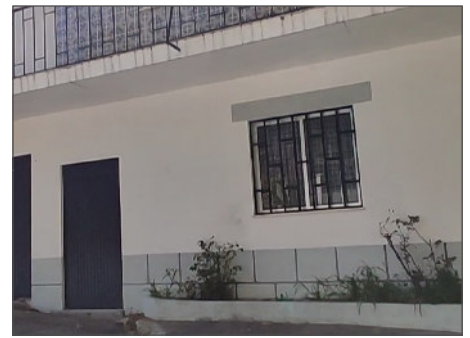
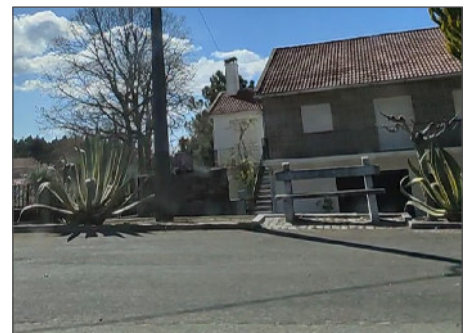
IDENTIFICAÇÃO DO LOCAL:	BAIRRO DA CRUZINHA	Nº POLÍCIA:	3	EDIFÍCIO Nº:	104
--------------------------------	---------------------------	--------------------	----------	---------------------	------------

ÉPOCA DE CONSTRUÇÃO	1951-1990	ESTADO DE CONSERVAÇÃO	BOM
VALOR ARQUITETÓNICO	SEM QUALIDADE	TIPOLOGIA DO EDIFICADO	ISOLADO
Nº PISOS (acima da cota de soleira)	2 PISOS	Nº PISOS (abaixo da cota de soleira)	0 PISOS
ÁREAS DE IMPLANTAÇÃO (Valor aproximado)	184 m2	ÁREAS DE CONSTRUÇÃO (Valor aproximado)	368 m2

CONSTRUÇÃO		MATERIAL		TIPO		COR	
ESTRUTURA		GRANITO	BETÃO ARMADO	ALVENARIA			
REVESTIMENTO FACHADA		REBOCO	CERÂMICO	AREADO	AZULEJO	BRANCO	VÁRIAS
VÃOS EXTERIORES	PORTAS	ALUMÍNIO	AÇO	ANODIZADO	PINTADO	NATURAL	PRETO
	JANELAS	ALUMÍNIO		ANODIZADO		NATURAL	
	VARANDAS	AÇO		PINTADO		PRETO	
COBERTURA		TELHA CERÂMICA		2 ÁGUAS		BARRO	
ALTERAÇÕES							
ELEMENTOS DISSONANTES

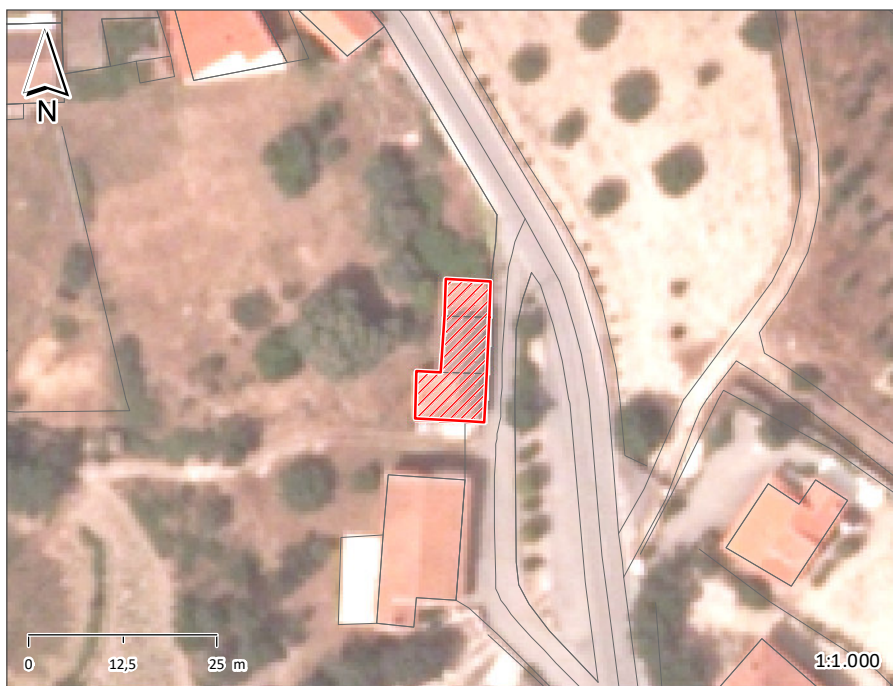
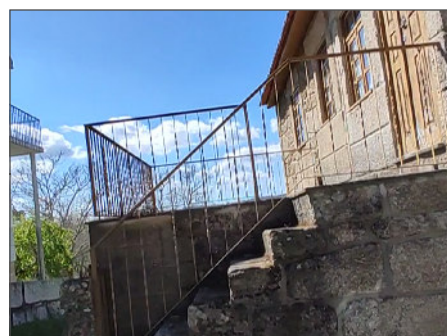
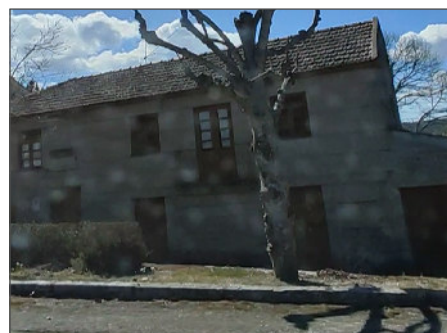
IDENTIFICAÇÃO DO LOCAL:	BAIRRO DA CRUZINHA	Nº POLÍCIA:	EDIFÍCIO Nº: 105
--------------------------------	---------------------------	--------------------	-------------------------

ÉPOCA DE CONSTRUÇÃO	1900-1950	ESTADO DE CONSERVAÇÃO	MÉDIO
VALOR ARQUITETÓNICO	SEM QUALIDADE	TIPOLOGIA DO EDIFICADO	ISOLADO
Nº PISOS (acima da cota de soleira)	2 PISOS	Nº PISOS (abaixo da cota de soleira)	0 PISOS

CONSTRUÇÃO		MATERIAL		TIPO		COR	
ESTRUTURA		GRANITO		ALVENARIA			
REVESTIMENTO FACHADA		GRANITO		APARENTE		NATURAL	
VÃOS EXTERIORES	PORTAS	MADEIRA		PINTADO		CASTANHO	
	JANELAS	MADEIRA		PINTADO		CASTANHO	
	VARANDAS	AÇO		PINTADO		CASTANHO	
COBERTURA		TELHA CERÂMICA	TELHA CERÂMICA	3 ÁGUAS	INCLINADA	BARRO	BARRO
ALTERAÇÕES							
ELEMENTOS DISSONANTES

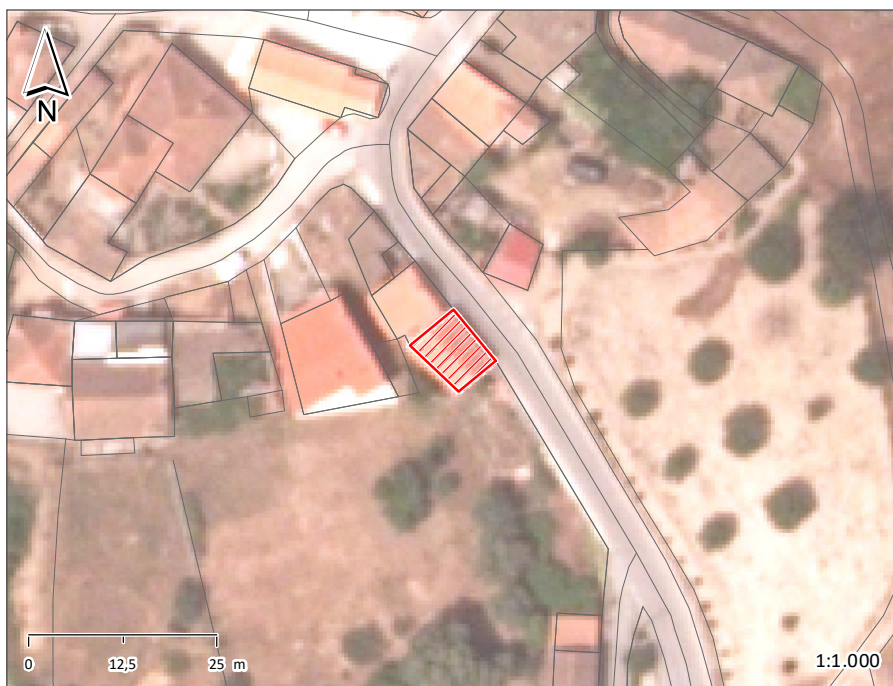
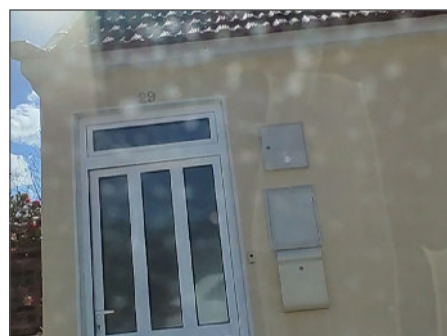
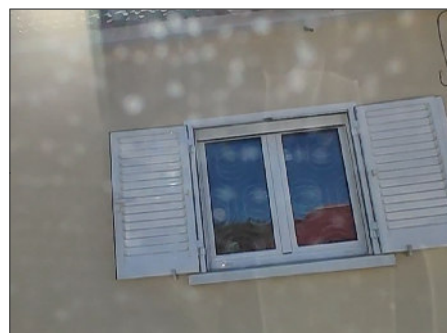
IDENTIFICAÇÃO DO LOCAL:	RUA CENTRAL (EM-582-1)	Nº POLÍCIA:	29	EDIFÍCIO Nº:	106
--------------------------------	------------------------	--------------------	----	---------------------	-----

ÉPOCA DE CONSTRUÇÃO	1951-1990	ESTADO DE CONSERVAÇÃO	EXCELENTE
VALOR ARQUITETÓNICO	SEM QUALIDADE	TIPOLOGIA DO EDIFICADO	AGRUPADO
Nº PISOS (acima da cota de soleira)	1 PISO	Nº PISOS (abaixo da cota de soleira)	0 PISOS

CONSTRUÇÃO	MATERIAL	TIPO	COR
ESTRUTURA	BETÃO ARMADO		
REVESTIMENTO FACHADA	REBOCO	AREADO	AMARELO
VÃOS EXTERIORES	PORTAS	ALUMÍNIO	LACADO
	JANELAS	ALUMÍNIO	LACADO
	VARANDAS		
COBERTURA	TELHA CERÂMICA	2 ÁGUAS	BARRO
ALTERAÇÕES			
ELEMENTOS DISSONANTES	ANTENA PARABOLICA

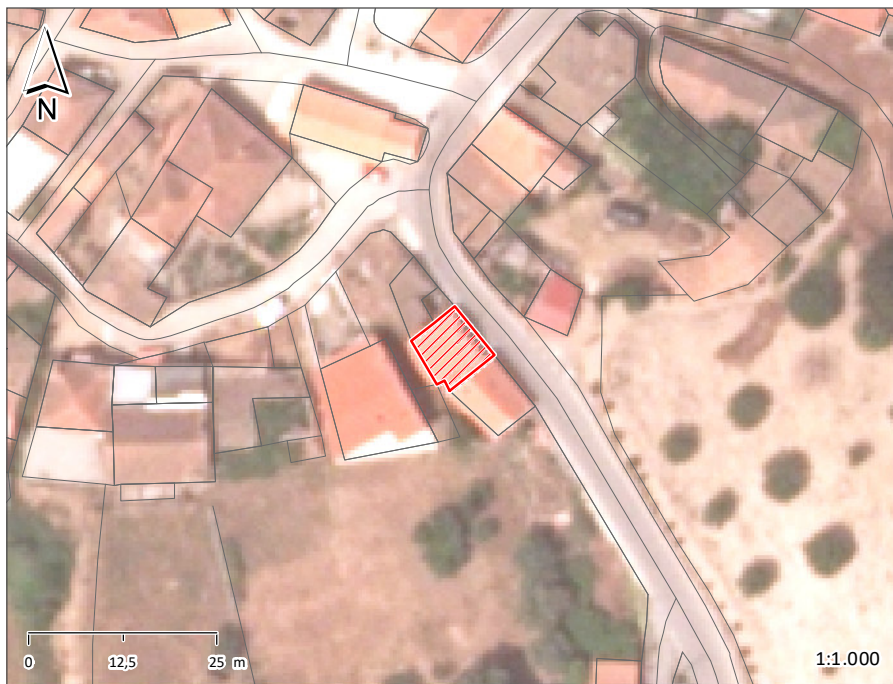
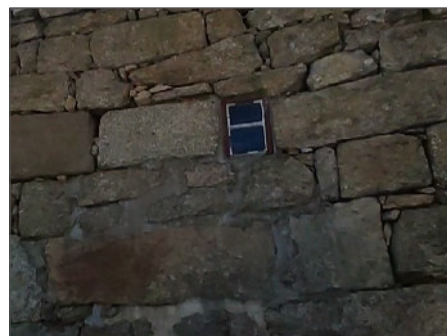
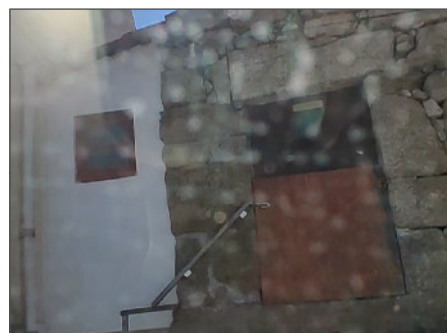
IDENTIFICAÇÃO DO LOCAL: RUA CENTRAL (EM-582-1)	Nº POLÍCIA: 27	EDIFÍCIO Nº: 107
-------------------------------------------------------	-----------------------	-------------------------

ÉPOCA DE CONSTRUÇÃO	1900-1950	ESTADO DE CONSERVAÇÃO	MÉDIO
VALOR ARQUITETÓNICO	SEM QUALIDADE	TIPOLOGIA DO EDIFICADO	AGRUPADO
Nº PISOS (acima da cota de soleira)	1 PISO	Nº PISOS (abaixo da cota de soleira)	0 PISOS
ÁREAS DE IMPLANTAÇÃO (Valor aproximado)	64 m ²	ÁREAS DE CONSTRUÇÃO (Valor aproximado)	64 m ²

CONSTRUÇÃO		MATERIAL	TIPO	COR
ESTRUTURA		GRANITO	ALVENARIA	
REVESTIMENTO FACHADA		GRANITO	APARENTE	NATURAL
VÃOS EXTERIORES	PORTAS	MADEIRA		CASTANHO
	JANELAS	MADEIRA		CASTANHO
	VARANDAS			
COBERTURA		TELHA CERÂMICA	2 ÁGUAS	BARRO
ALTERAÇÕES				
ELEMENTOS DISSONANTES

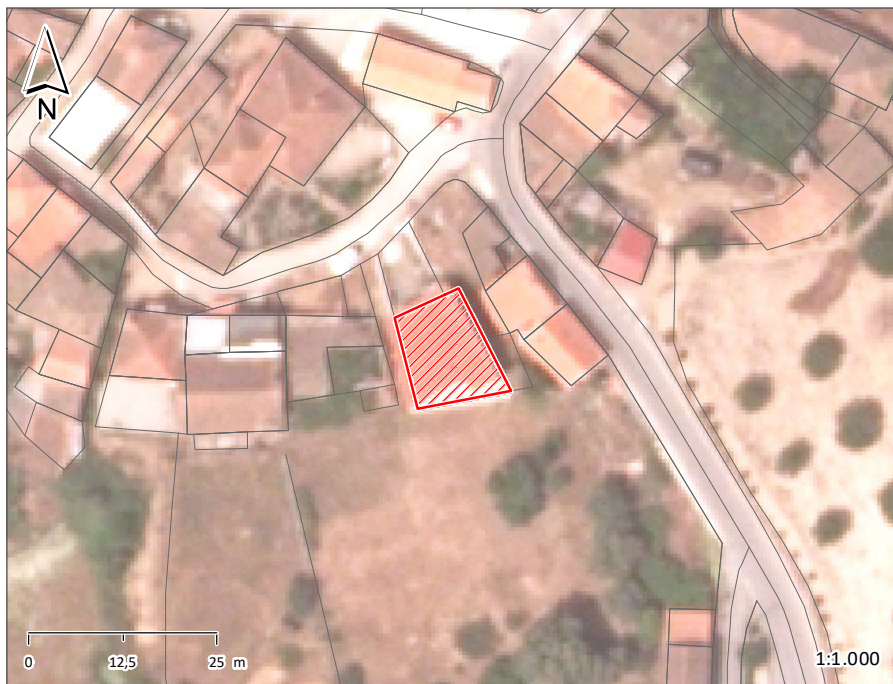
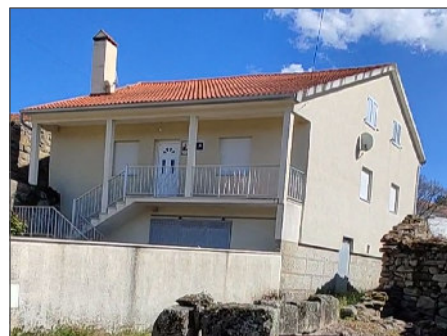
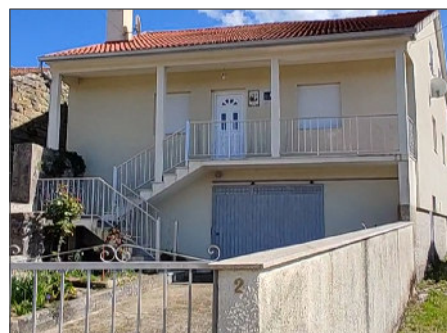
IDENTIFICAÇÃO DO LOCAL:	RUA DOS FERREIROS	Nº POLÍCIA:	25	EDIFÍCIO Nº:	108
			2

ÉPOCA DE CONSTRUÇÃO	POSTERIOR A 1990	ESTADO DE CONSERVAÇÃO	EXCELENTE
VALOR ARQUITETÓNICO	SEM QUALIDADE	TIPOLOGIA DO EDIFICADO	ISOLADO
Nº PISOS (acima da cota de soleira)	3 PISOS	Nº PISOS (abaixo da cota de soleira)	0 PISOS

CONSTRUÇÃO	MATERIAL	TIPO	COR
ESTRUTURA	GRANITO BETÃO	ALVENARIA	
REVESTIMENTO FACHADA	REBOCO	AREADO	BEGE
VÃOS EXTERIORES	PORTAS	ALUMÍNIO	LACADO
	JANELAS		
	VARANDAS	AÇO	PINTADO
COBERTURA	TELHA CERÂMICA	2 ÁGUAS	BARRO
ALTERAÇÕES			
ELEMENTOS DISSONANTES	ANTENA PARABOLICA

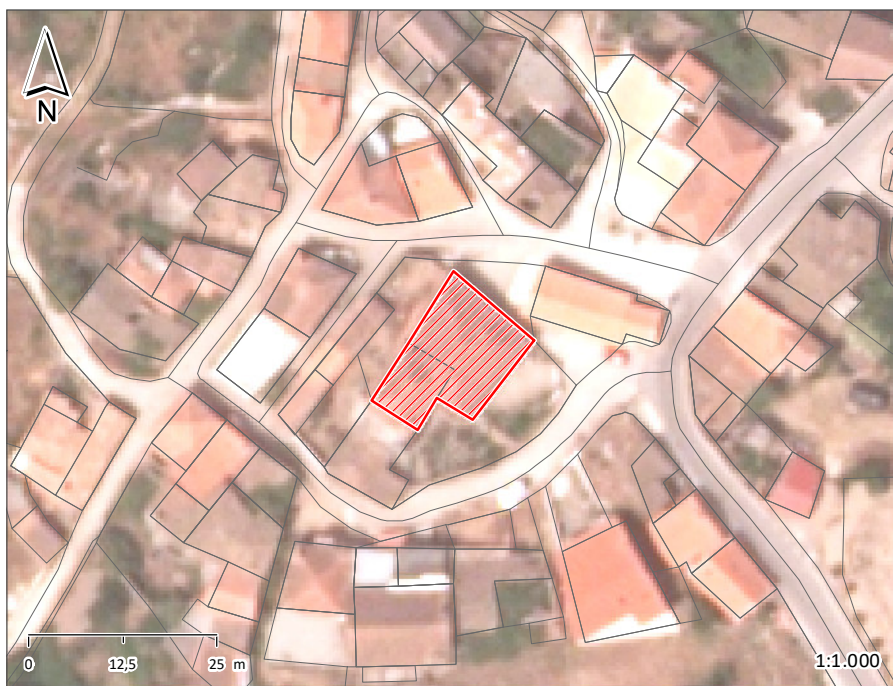
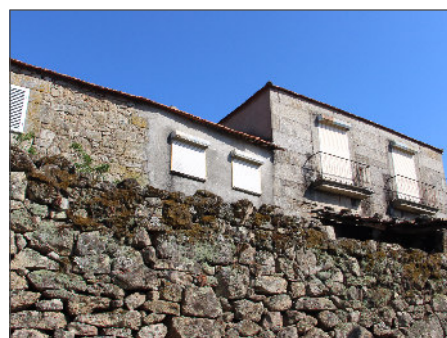
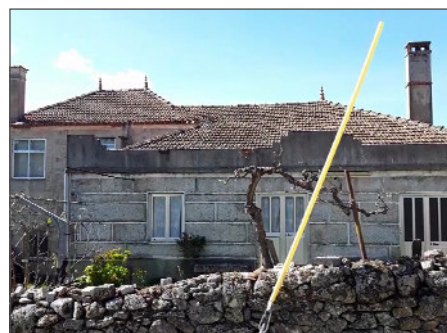
IDENTIFICAÇÃO DO LOCAL:	RUA DOS FERREIROS	Nº POLÍCIA: 1	EDIFÍCIO Nº: 109
	RUA DE SÃO JOÃO

ÉPOCA DE CONSTRUÇÃO	1900-1950	ESTADO DE CONSERVAÇÃO	MÉDIO
VALOR ARQUITETÓNICO	SEM QUALIDADE	TIPOLOGIA DO EDIFICADO	AGRUPADO
Nº PISOS (acima da cota de soleira)	2 PISOS	Nº PISOS (abaixo da cota de soleira)	0 PISOS

CONSTRUÇÃO	MATERIAL		TIPO		COR		
ESTRUTURA	GRANITO		ALVENARIA				
REVESTIMENTO FACHADA	GRANITO	REBOCO	APARENTE	AREADO	NATURAL	BRANCO	
VÃOS EXTERIORES	PORTAS	ALUMÍNIO	MADEIRA	ANODIZADO	PINTADO	NATURAL	CASTANHO
	JANELAS	ALUMÍNIO		ANODIZADO		NATURAL	
	VARANDAS	AÇO					
COBERTURA	TELHA CERÂMICA		4 ÁGUAS		BARRO		
ALTERAÇÕES							
ELEMENTOS DISSONANTES	PERSIANAS E PORTAS E JANELAS EM ALUMÍNIO ANODIZADO.

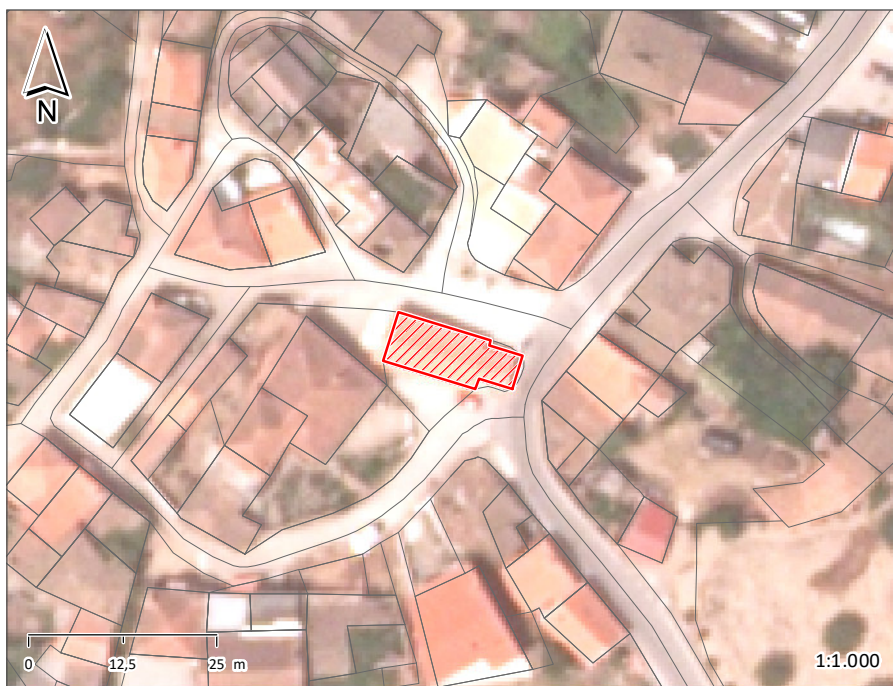
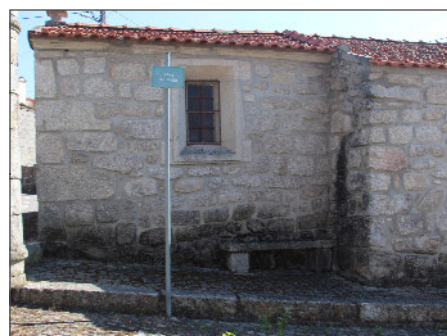
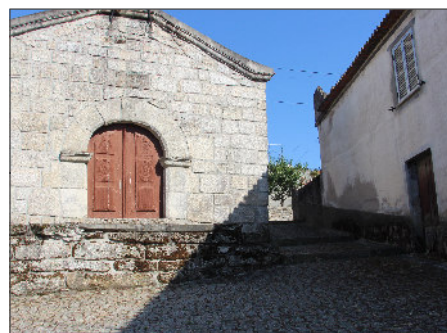
IDENTIFICAÇÃO DO LOCAL:	RUA DE SÃO JOÃO	Nº POLÍCIA:	EDIFÍCIO Nº: 110
	RUA CENTRAL (EM-582-1)

ÉPOCA DE CONSTRUÇÃO	ANTERIOR A 1900	ESTADO DE CONSERVAÇÃO	BOM
VALOR ARQUITETÓNICO	COM QUALIDADE	TIPOLOGIA DO EDIFICADO	ISOLADO
Nº PISOS (acima da cota de soleira)	1 PISO	Nº PISOS (abaixo da cota de soleira)	0 PISOS

CONSTRUÇÃO	MATERIAL	TIPO	COR
ESTRUTURA	GRANITO	ALVENARIA	
REVESTIMENTO FACHADA	GRANITO	APARENTE	NATURAL
VÃOS EXTERIORES	PORTAS	MADEIRA	PINTADO
	JANELAS		
	VARANDAS		
COBERTURA	TELHA CERÂMICA	2 ÁGUAS	BARRO
ALTERAÇÕES			
ELEMENTOS DISSONANTES

OBSERVAÇÕES
CAPELA DE SÃO JOÃO

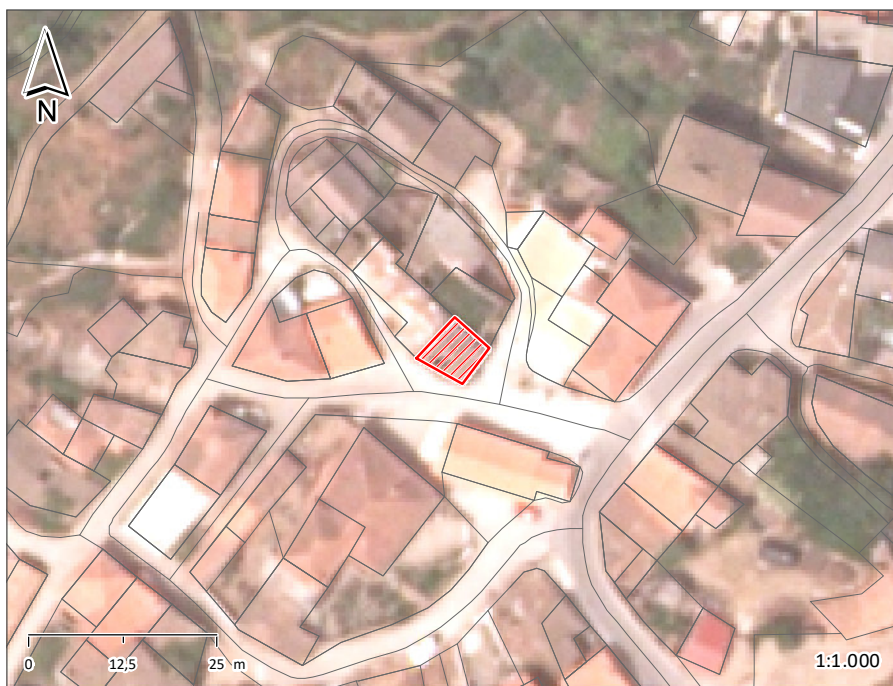
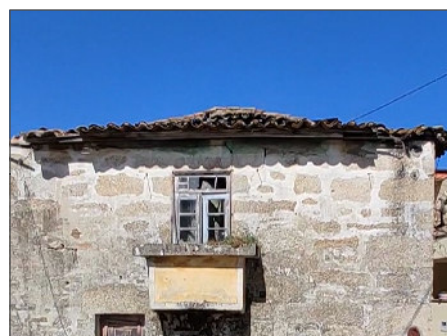
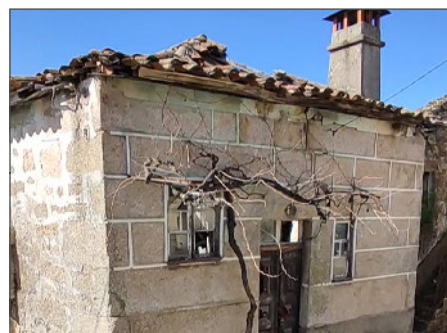
IDENTIFICAÇÃO DO LOCAL:	RUA DE SÃO JOÃO	Nº POLÍCIA:	EDIFÍCIO Nº: 111
--------------------------------	-----------------	--------------------	-------------------------

ÉPOCA DE CONSTRUÇÃO	1900-1950	ESTADO DE CONSERVAÇÃO	MAU
VALOR ARQUITETÓNICO	SEM QUALIDADE	TIPOLOGIA DO EDIFICADO	AGRUPADO
Nº PISOS (acima da cota de soleira)	2 PISOS	Nº PISOS (abaixo da cota de soleira)	0 PISOS

CONSTRUÇÃO		MATERIAL	TIPO	COR
ESTRUTURA		GRANITO	ALVENARIA	
REVESTIMENTO FACHADA		GRANITO	APARENTE	NATURAL
VÃOS EXTERIORES	PORTAS	MADEIRA		CASTANHO
	JANELAS	MADEIRA		CASTANHO
	VARANDAS	ALVENARIA		NATURAL
COBERTURA		TELHA CERÂMICA	4 ÁGUAS	BARRO
ALTERAÇÕES				
ELEMENTOS DISSONANTES

FORMA DE OCUPAÇÃO	DEVOLUTO	REGIME DE PROPRIEDADE	DO PRÓPRIO	ENTIDADE PROPRIETÁRIA	PRIVADA
--------------------------	----------	------------------------------	------------	------------------------------	---------

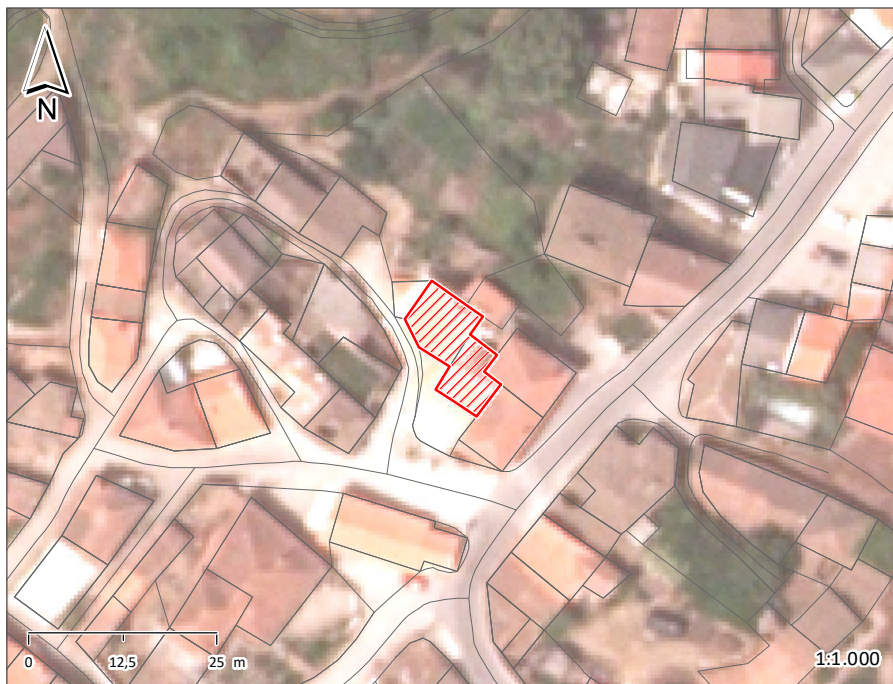
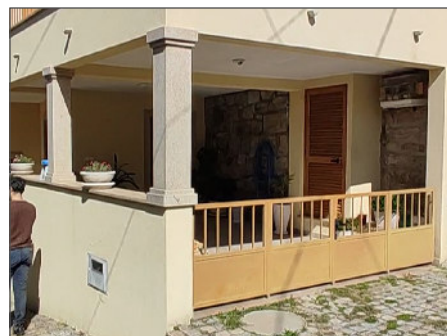
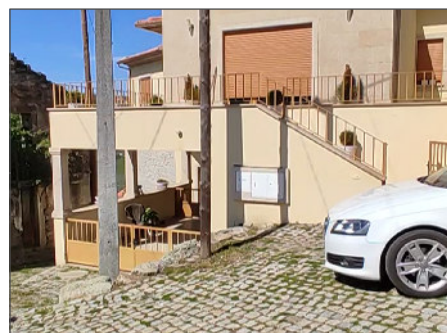
IDENTIFICAÇÃO DO LOCAL:	RUA DE SÃO JOÃO	Nº POLÍCIA:	1	EDIFÍCIO Nº:	112
--------------------------------	-----------------	--------------------	---	---------------------	-----

ÉPOCA DE CONSTRUÇÃO	1951-1990	ESTADO DE CONSERVAÇÃO	EXCELENTE
VALOR ARQUITETÓNICO	SEM QUALIDADE	TIPOLOGIA DO EDIFICADO	AGRUPADO
Nº PISOS (acima da cota de soleira)	2 PISOS	Nº PISOS (abaixo da cota de soleira)	0 PISOS

CONSTRUÇÃO	MATERIAL	TIPO	COR	
ESTRUTURA	BETÃO			
REVESTIMENTO FACHADA	REBOCO	AREADO	OCRE	
VÃOS EXTERIORES	PORTAS	PVC	LACADO	CASTANHO
	JANELAS	PVC	LACADO	CASTANHO
	VARANDAS	AÇO	PINTADO	OCRE
COBERTURA	TELHA CERÂMICA	3 ÁGUAS	BARRO	
ALTERAÇÕES				
ELEMENTOS DISSONANTES

OBSERVAÇÕES
EDIFÍCIO RECENTEMENTE REABILITADO.

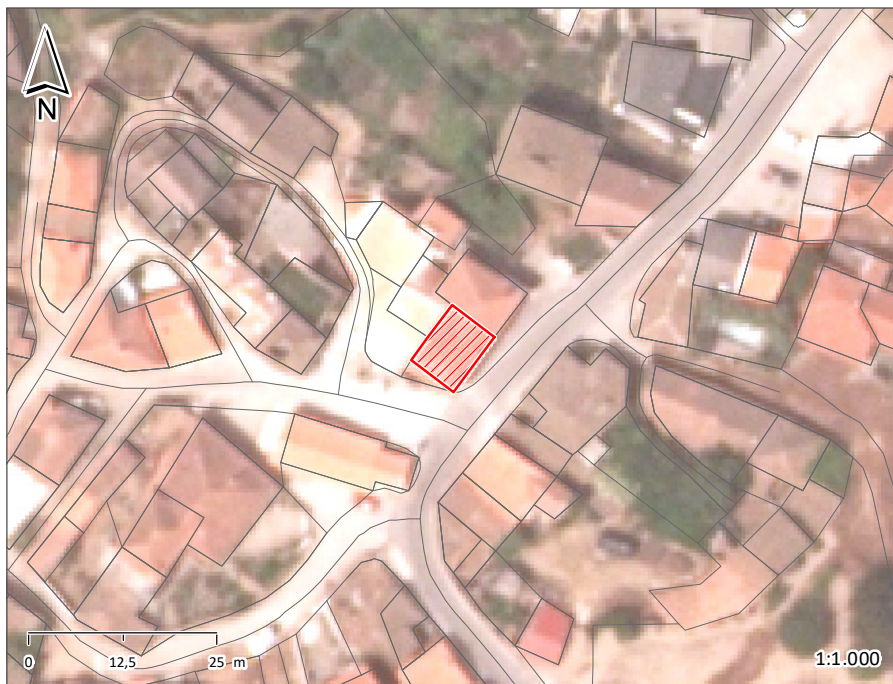
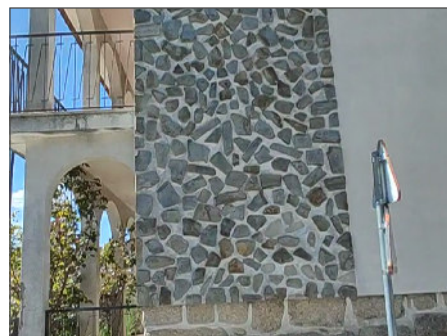
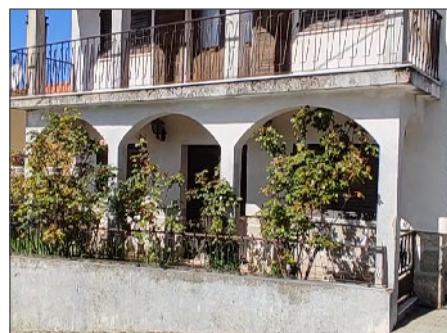
IDENTIFICAÇÃO DO LOCAL: RUA CENTRAL (EM-582-1)	Nº POLÍCIA: 21	EDIFÍCIO Nº: 113
-------------------------------------------------------	-----------------------	-------------------------

ÉPOCA DE CONSTRUÇÃO	1951-1990	ESTADO DE CONSERVAÇÃO	BOM
VALOR ARQUITETÓNICO	SEM QUALIDADE	TIPOLOGIA DO EDIFICADO	AGRUPADO
Nº PISOS (acima da cota de soleira)	2 PISOS	Nº PISOS (abaixo da cota de soleira)	0 PISOS

CONSTRUÇÃO		MATERIAL	TIPO	COR
ESTRUTURA		GRANITO BETÃO	ALVENARIA	
REVESTIMENTO FACHADA		REBOCO	AREADO	BRANCO
VÃOS EXTERIORES	PORTAS	MADEIRA		CASTANHO
	JANELAS	MADEIRA		CASTANHO
	VARANDAS	AÇO	PINTADO	PRETO
COBERTURA		TELHA CERÂMICA	2 ÁGUAS	BARRO
ALTERAÇÕES				
ELEMENTOS DISSONANTES

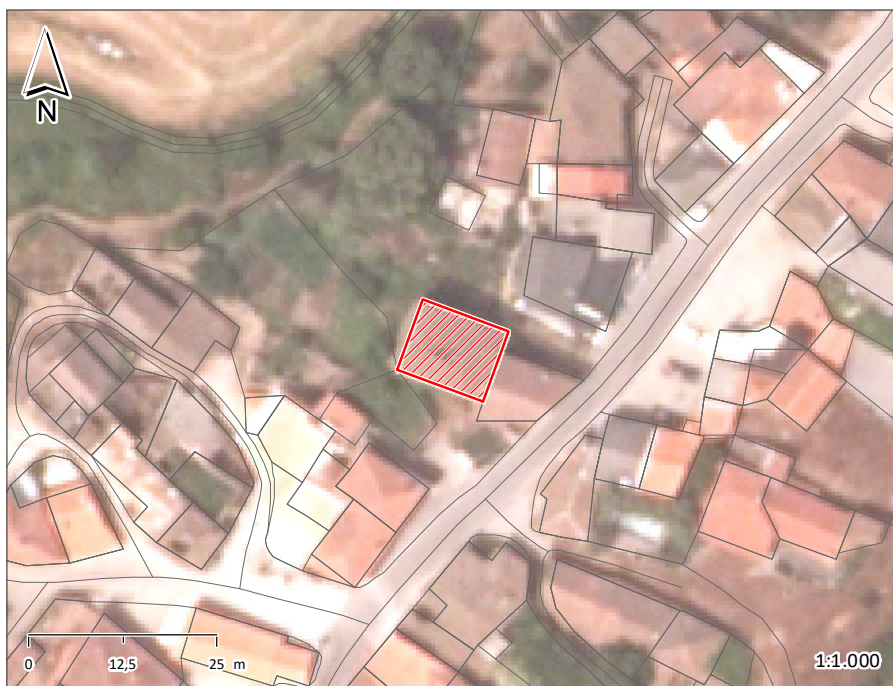
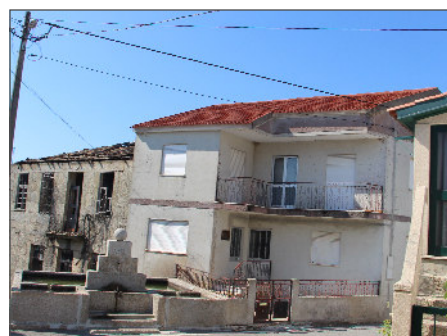
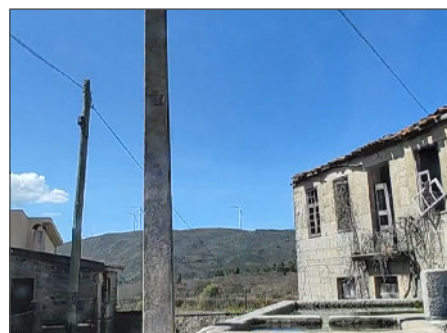
IDENTIFICAÇÃO DO LOCAL:	RUA CENTRAL (EM-582-1)	Nº POLÍCIA:	EDIFÍCIO Nº: 114
--------------------------------	------------------------	--------------------	-------------------------

ÉPOCA DE CONSTRUÇÃO	1900-1950	ESTADO DE CONSERVAÇÃO	MAU
VALOR ARQUITETÓNICO	SEM QUALIDADE	TIPOLOGIA DO EDIFICADO	AGRUPADO
Nº PISOS (acima da cota de soleira)	2 PISOS	Nº PISOS (abaixo da cota de soleira)	0 PISOS

CONSTRUÇÃO		MATERIAL	TIPO	COR
ESTRUTURA		GRANITO	ALVENARIA	
REVESTIMENTO FACHADA		GRANITO	APARENTE	NATURAL
VÃOS EXTERIORES	PORTAS	MADEIRA		CASTANHO
	JANELAS	MADEIRA		CASTANHO
	VARANDAS			
COBERTURA		TELHA CERÂMICA	4 ÁGUAS	BARRO
ALTERAÇÕES				
ELEMENTOS DISSONANTES

OBSERVAÇÕES
EDIFÍCIO EM RUÍNA

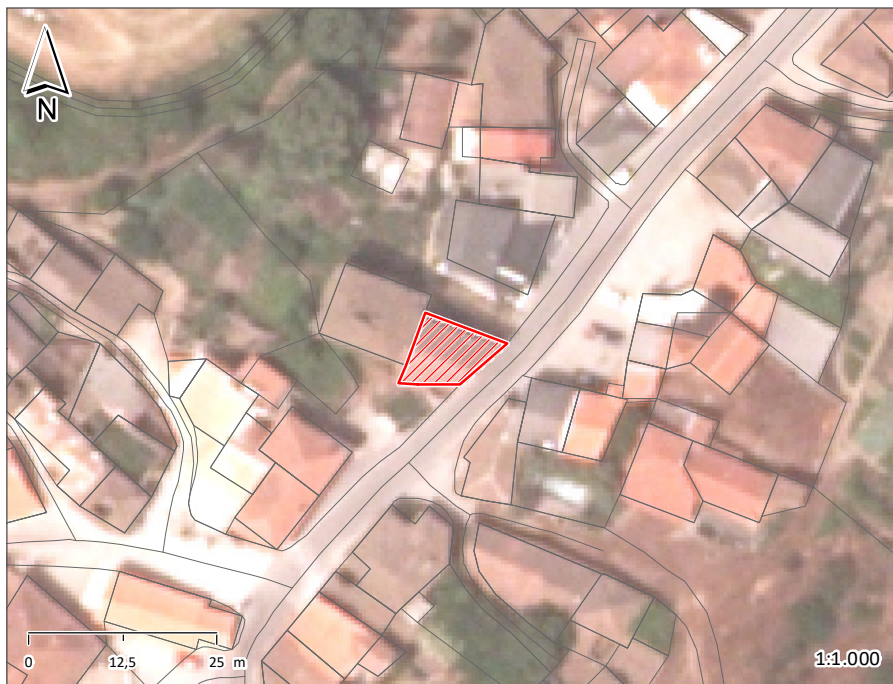
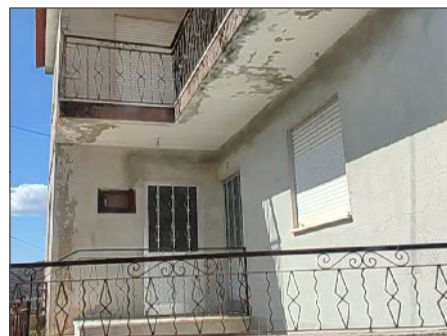
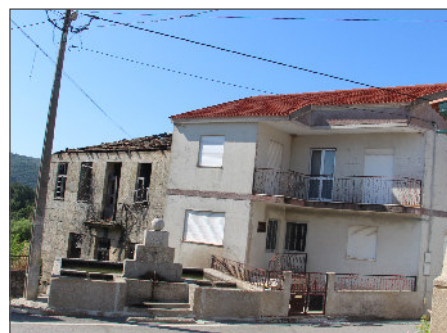
IDENTIFICAÇÃO DO LOCAL:	RUA CENTRAL (EM-582-1)	Nº POLÍCIA:	17	EDIFÍCIO Nº:	115
--------------------------------	------------------------	--------------------	----	---------------------	-----

ÉPOCA DE CONSTRUÇÃO	1951-1990	ESTADO DE CONSERVAÇÃO	BOM
VALOR ARQUITETÓNICO	SEM QUALIDADE	TIPOLOGIA DO EDIFICADO	AGRUPADO
Nº PISOS (acima da cota de soleira)	2 PISOS	Nº PISOS (abaixo da cota de soleira)	1 PISO

CONSTRUÇÃO	MATERIAL	TIPO	COR
ESTRUTURA	GRANITO BETÃO	ALVENARIA	
REVESTIMENTO FACHADA	REBOCO	AREADO	CINZA
VÃOS EXTERIORES	PORTAS	ALUMÍNIO	ANODIZADO
	JANELAS	ALUMÍNIO	ANODIZADO
	VARANDAS	AÇO	PINTADO
COBERTURA	TELHA CERÂMICA	2 ÁGUAS	BORDEAUX
ALTERAÇÕES			BARRO
ELEMENTOS DISSONANTES

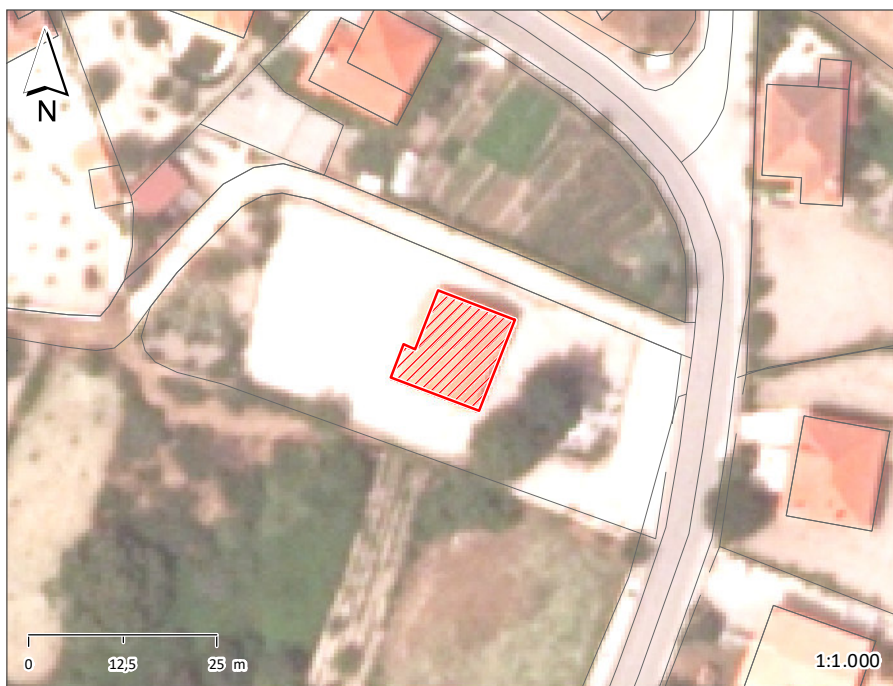
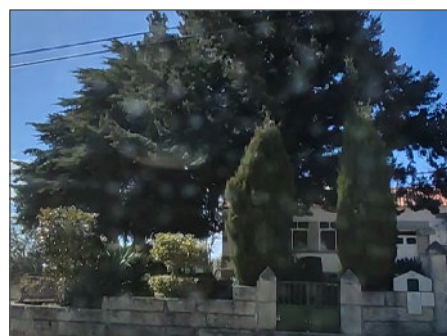
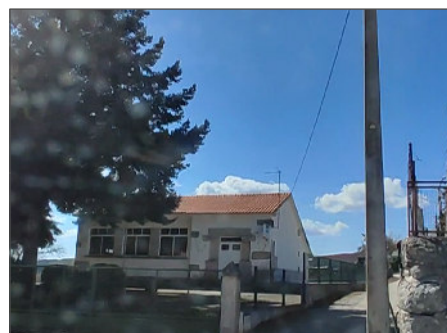
IDENTIFICAÇÃO DO LOCAL:	ESTRADA MUNICIPAL (EM-582-1)	Nº POLÍCIA:	EDIFÍCIO Nº: 116
--------------------------------	------------------------------	--------------------	-------------------------

ÉPOCA DE CONSTRUÇÃO	1951-1990	ESTADO DE CONSERVAÇÃO	EXCELENTE
VALOR ARQUITETÓNICO	COM QUALIDADE	TIPOLOGIA DO EDIFICADO	ISOLADO
Nº PISOS (acima da cota de soleira)	1 PISO	Nº PISOS (abaixo da cota de soleira)	0 PISOS

CONSTRUÇÃO	MATERIAL	TIPO	COR
ESTRUTURA	GRANITO	ALVENARIA	
REVESTIMENTO FACHADA	GRANITO REBOCO	APARENTE AREADO	NATURAL BRANCO
VÃOS EXTERIORES	PORTAS	MADEIRA	PINTADO BRANCO
	JANELAS	ALUMÍNIO	LACADO BRANCO
	VARANDAS		
COBERTURA	TELHA CERÂMICA	2 ÁGUAS	BARRO
ALTERAÇÕES			
ELEMENTOS DISSONANTES

OBSERVAÇÕES
 ASSOCIAÇÃO RECREATIVA E CULTURAL COLARNI - COLETIVIDADE DE CARÁTER ASSOCIATIVO.
 ANTIGA ESCOLA PRIMÁRIA

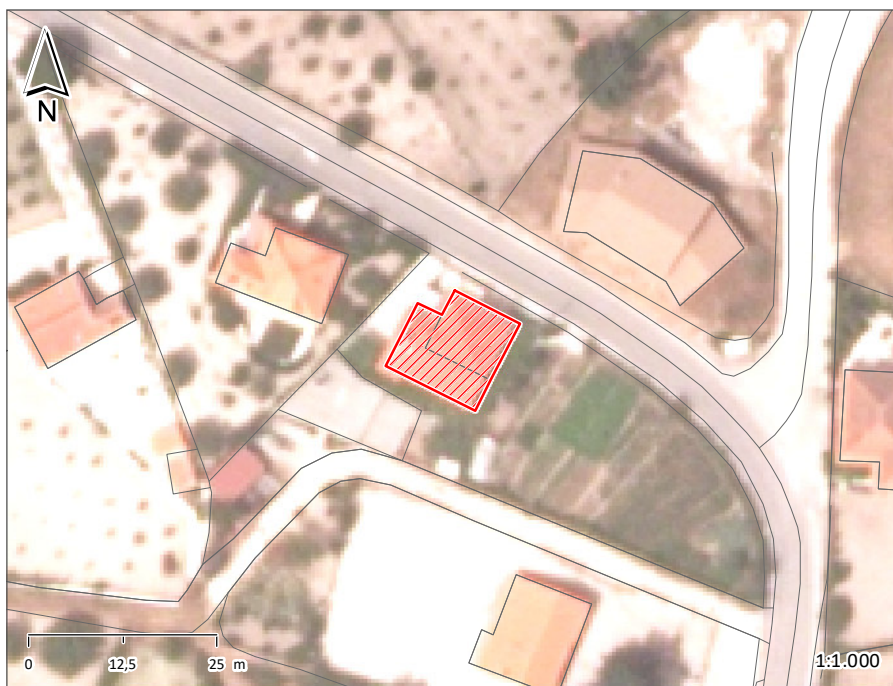
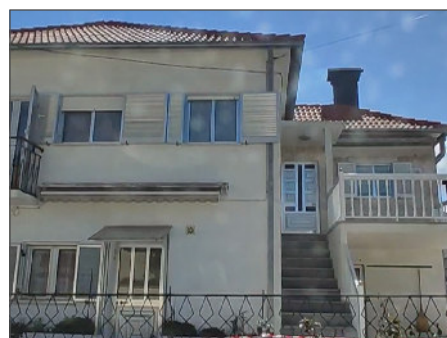
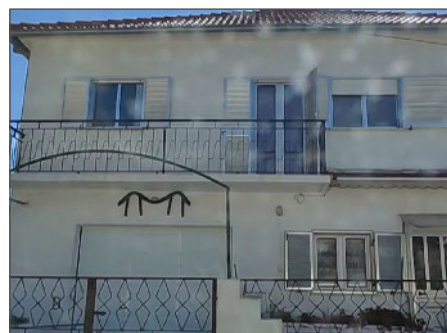
IDENTIFICAÇÃO DO LOCAL:	ESTRADA MUNICIPAL (EM-582-1)	Nº POLÍCIA:	85	EDIFÍCIO Nº:	117
--------------------------------	------------------------------	--------------------	----	---------------------	-----

ÉPOCA DE CONSTRUÇÃO	1951-1990	ESTADO DE CONSERVAÇÃO	EXCELENTE
VALOR ARQUITETÓNICO	SEM QUALIDADE	TIPOLOGIA DO EDIFICADO	ISOLADO
Nº PISOS (acima da cota de soleira)	2 PISOS	Nº PISOS (abaixo da cota de soleira)	0 PISOS

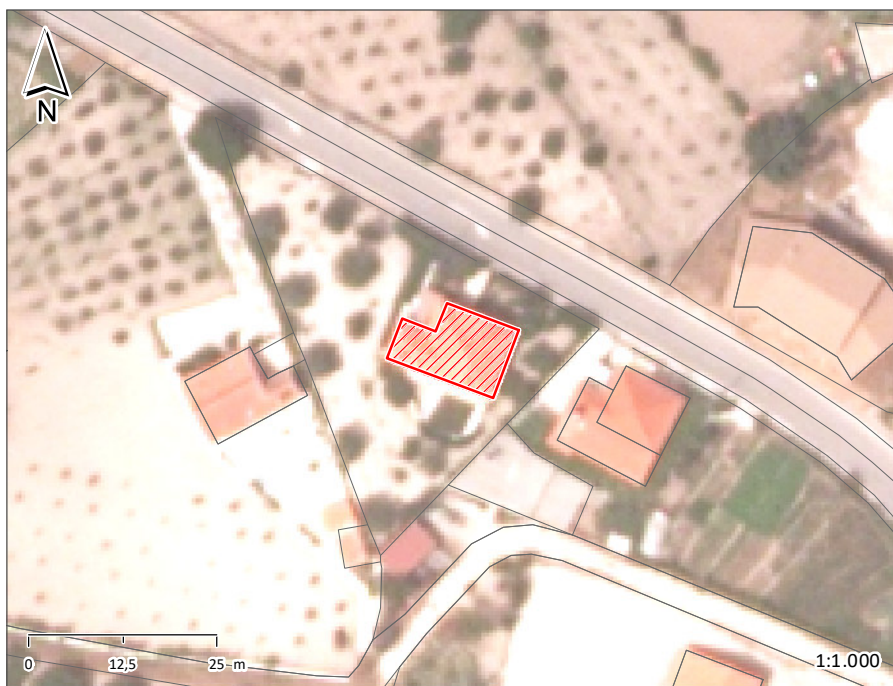
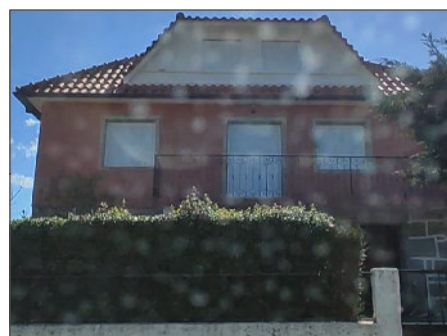
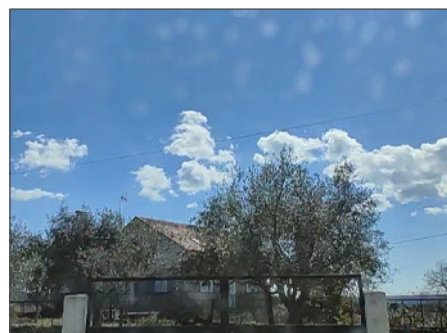
IDENTIFICAÇÃO DO LOCAL:	ESTRADA MUNICIPAL (EM-582-1)	Nº POLÍCIA:	83	EDIFÍCIO Nº:	118
--------------------------------	------------------------------	--------------------	----	---------------------	-----

ÉPOCA DE CONSTRUÇÃO	1951-1990	ESTADO DE CONSERVAÇÃO	EXCELENTE
VALOR ARQUITETÓNICO	SEM QUALIDADE	TIPOLOGIA DO EDIFICADO	ISOLADO
Nº PISOS (acima da cota de soleira)	3 PISOS	Nº PISOS (abaixo da cota de soleira)	0 PISOS

CONSTRUÇÃO	MATERIAL		TIPO		COR	
ESTRUTURA	GRANITO	BETÃO	ALVENARIA			
REVESTIMENTO FACHADA	REBOCO	GRANITO	AREADO	APARENTE	SALMÃO	NATURAL
VÃOS EXTERIORES	PORTAS	ALUMÍNIO	ANODIZADO		NATURAL	
	JANELAS	ALUMÍNIO	ANODIZADO		NATURAL	
	VARANDAS	AÇO	PINTADO		PRETO	
COBERTURA	TELHA CERÂMICA		6 ÁGUAS		BARRO	
ALTERAÇÕES						
ELEMENTOS DISSONANTES

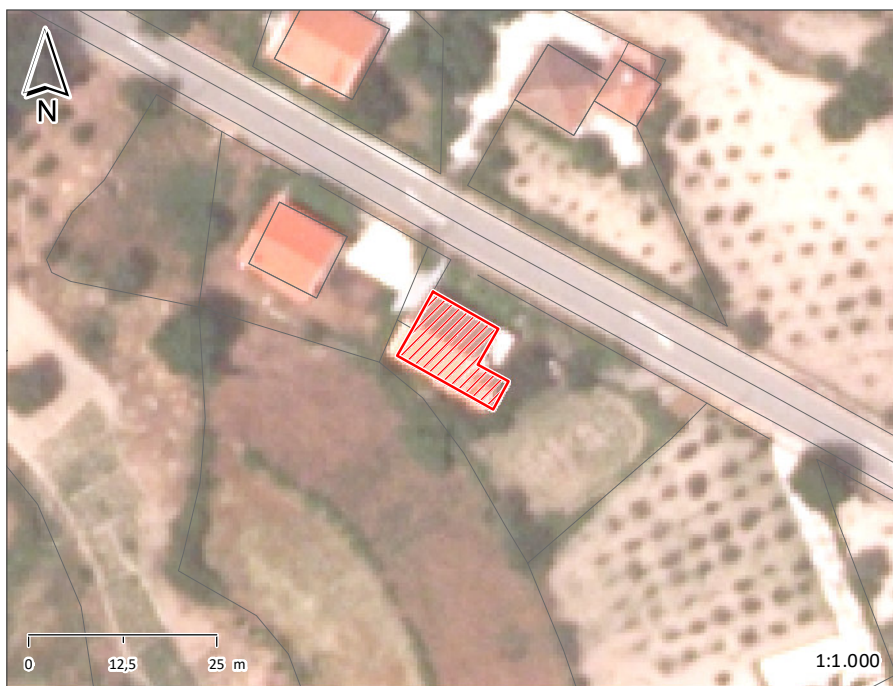
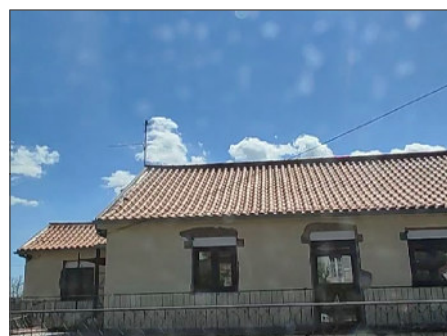
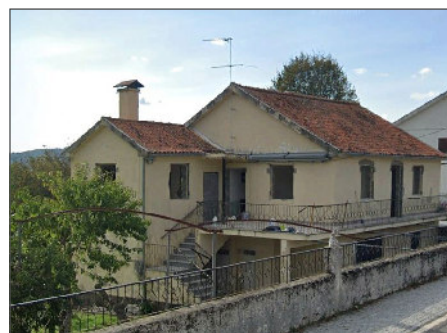
IDENTIFICAÇÃO DO LOCAL:	ESTRADA MUNICIPAL (EM-582-1)	Nº POLÍCIA:	EDIFÍCIO Nº: 120
--------------------------------	------------------------------	--------------------	-------------------------

ÉPOCA DE CONSTRUÇÃO	POSTERIOR A 1990	ESTADO DE CONSERVAÇÃO	BOM
VALOR ARQUITETÓNICO	SEM QUALIDADE	TIPOLOGIA DO EDIFICADO	ISOLADO
Nº PISOS (acima da cota de soleira)	2 PISOS	Nº PISOS (abaixo da cota de soleira)	0 PISOS

CONSTRUÇÃO		MATERIAL	TIPO	COR
ESTRUTURA		BETÃO ARMADO		
REVESTIMENTO FACHADA		REBOCO	AREADO	BEGE
VÃOS EXTERIORES	PORTAS	ALUMÍNIO	LACADO	BRANCO
	JANELAS			
	VARANDAS	AÇO	PINTADO	PRETO
COBERTURA		TELHA CERÂMICA	2 ÁGUAS	BARRO
ALTERAÇÕES				
ELEMENTOS DISSONANTES

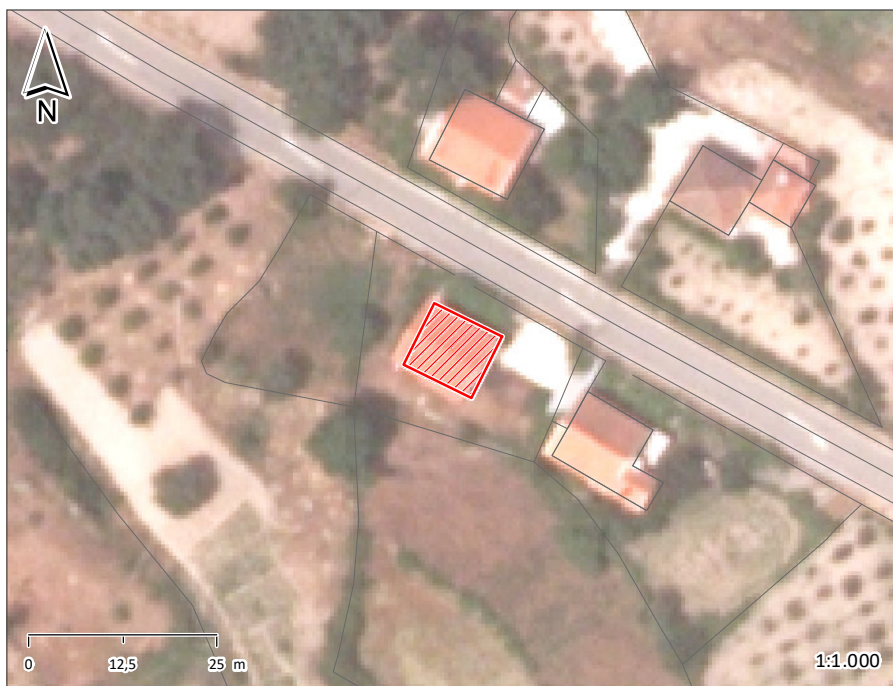
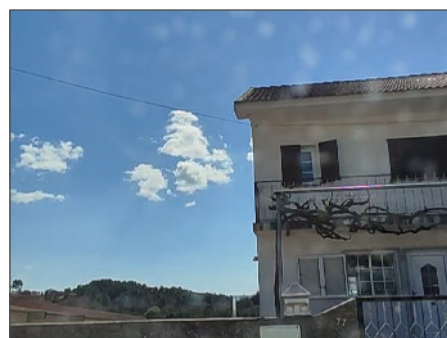
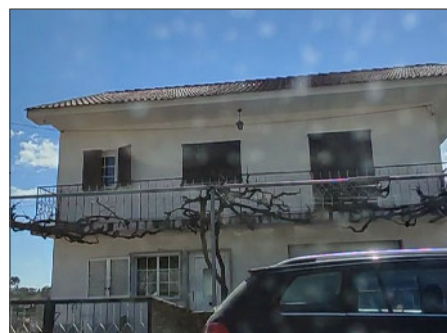
IDENTIFICAÇÃO DO LOCAL:	ESTRADA MUNICIPAL (EM-582-1)	Nº POLÍCIA:	77	EDIFÍCIO Nº:	121
--------------------------------	------------------------------	--------------------	----	---------------------	-----

ÉPOCA DE CONSTRUÇÃO	1951-1990	ESTADO DE CONSERVAÇÃO	BOM
VALOR ARQUITETÓNICO	SEM QUALIDADE	TIPOLOGIA DO EDIFICADO	ISOLADO
Nº PISOS (acima da cota de soleira)	2 PISOS	Nº PISOS (abaixo da cota de soleira)	0 PISOS

CONSTRUÇÃO		MATERIAL	TIPO		COR	
ESTRUTURA		BETÃO ARMADO				
REVESTIMENTO FACHADA		REBOCO	AREADO		BRANCO	
VÃOS EXTERIORES	PORTAS	ALUMÍNIO	LACADO		BRANCO	
	JANELAS	ALUMÍNIO	LACADO		BRANCO	
	VARANDAS	AÇO	AÇO	PINTADO	PINTADO	PRETO BRANCO
COBERTURA		TELHA CERÂMICA	2 ÁGUAS		BARRO	
ALTERAÇÕES						
ELEMENTOS DISSONANTES

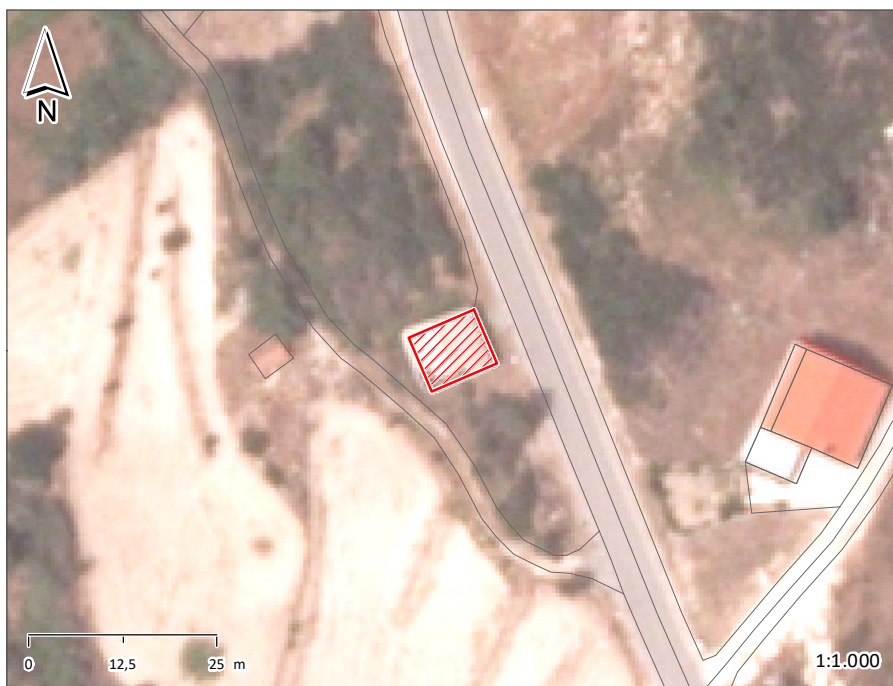
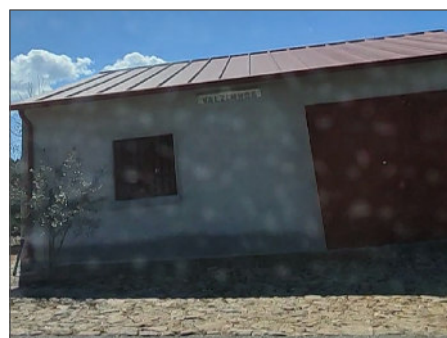
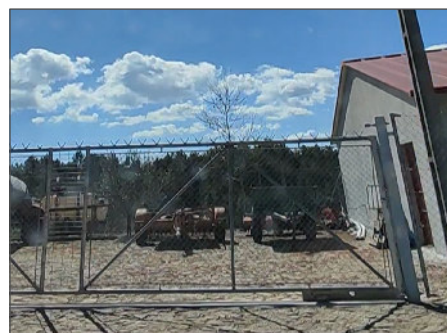
IDENTIFICAÇÃO DO LOCAL:	ESTRADA MUNICIPAL (EM-582-1)	Nº POLÍCIA:	EDIFÍCIO Nº: 122
--------------------------------	------------------------------	--------------------	-------------------------

ÉPOCA DE CONSTRUÇÃO	POSTERIOR A 1990	ESTADO DE CONSERVAÇÃO	BOM
VALOR ARQUITETÓNICO	SEM QUALIDADE	TIPOLOGIA DO EDIFICADO	ISOLADO
Nº PISOS (acima da cota de soleira)	1 PISO	Nº PISOS (abaixo da cota de soleira)	0 PISOS

CONSTRUÇÃO	MATERIAL	TIPO	COR
ESTRUTURA	BETÃO ARMADO		
REVESTIMENTO FACHADA	REBOCO	AREADO	POR PINTAR
VÃOS EXTERIORES	PORTAS	AÇO	PINTADO
	JANELAS	AÇO	PINTADO
	VARANDAS		
COBERTURA	CHAPA	2 ÁGUAS	VERMELHO
ALTERAÇÕES			
ELEMENTOS DISSONANTES
