OPERAÇÃO DE REABILITAÇÃO URBANA DE ARNAS

PROGRAMA ESTRATÉGICO DE REABILITAÇÃO URBANA

CADERNO II – Caracterização do Edificado e do Espaço Público | Janeiro 2023

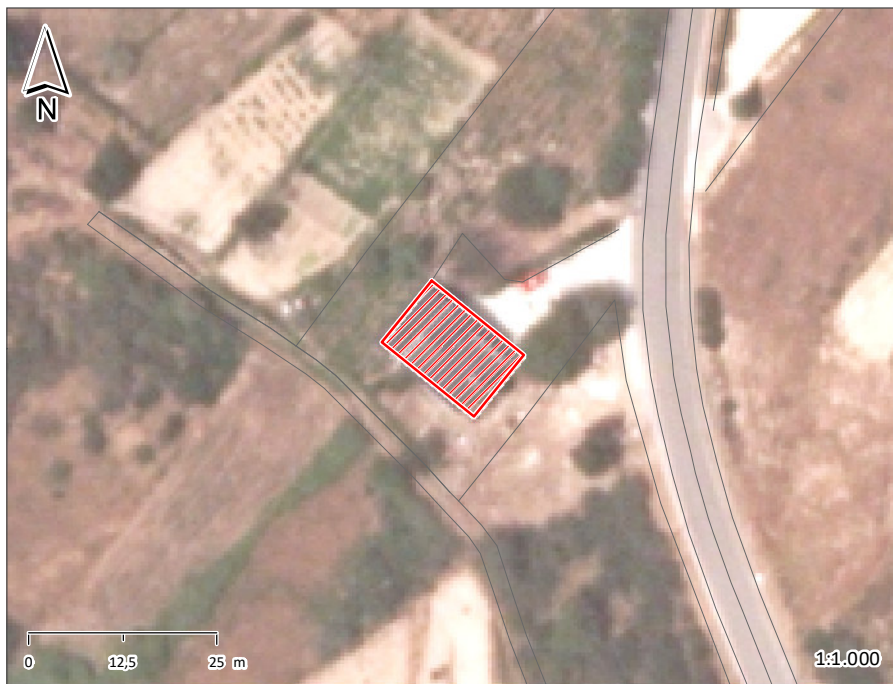
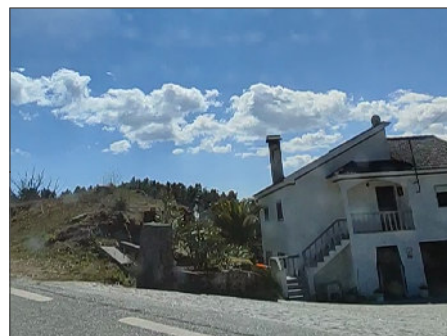
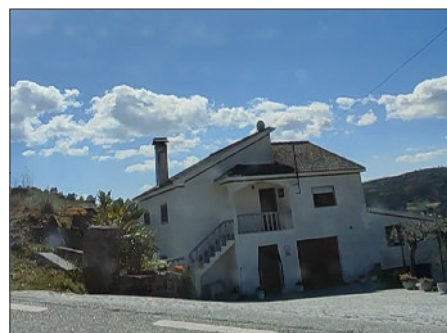
IDENTIFICAÇÃO DO LOCAL:	ESTRADA MUNICIPAL (EM-582-1)	Nº POLÍCIA:	76	EDIFÍCIO Nº:	123
--------------------------------	------------------------------	--------------------	----	---------------------	-----

ÉPOCA DE CONSTRUÇÃO	POSTERIOR A 1990	ESTADO DE CONSERVAÇÃO	EXCELENTE
VALOR ARQUITETÓNICO	SEM QUALIDADE	TIPOLOGIA DO EDIFICADO	ISOLADO
Nº PISOS (acima da cota de soleira)	2 PISOS	Nº PISOS (abaixo da cota de soleira)	0 PISOS

CONSTRUÇÃO	MATERIAL	TIPO	COR			
ESTRUTURA	BETÃO ARMADO					
REVESTIMENTO FACHADA	REBOCO	AREADO	BRANCO			
VÃOS EXTERIORES	PORTAS					
	JANELAS					
	VARANDAS	BETÃO	PRÉ-FABRICADO	NATURAL		
COBERTURA	TELHA DE BETÃO	TELHA DE BETÃO	INCLINADA	2 ÁGUAS	PRETO	PRETO
ALTERAÇÕES						
ELEMENTOS DISSONANTES	ANTENA PARABOLICA

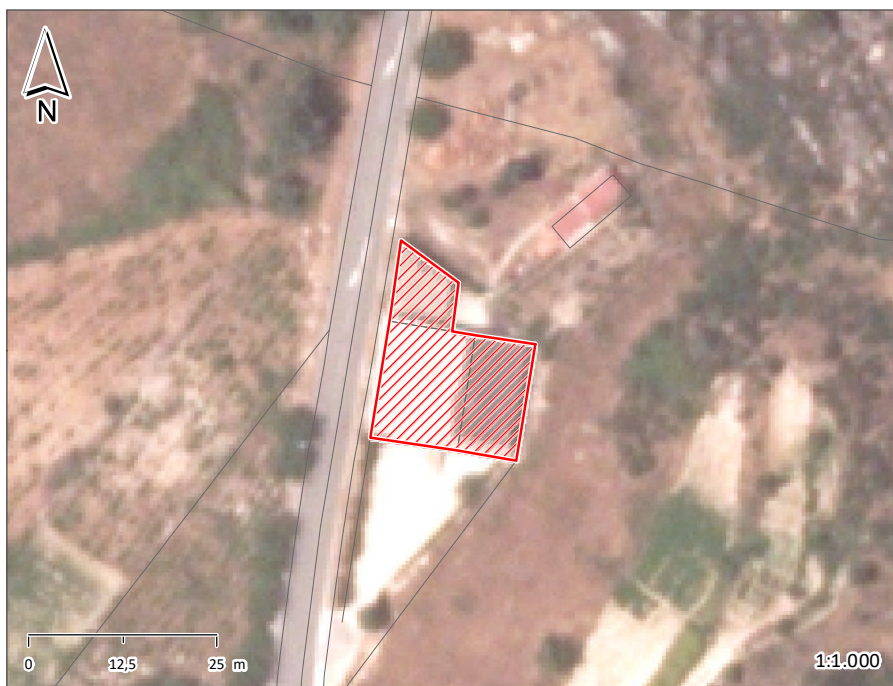
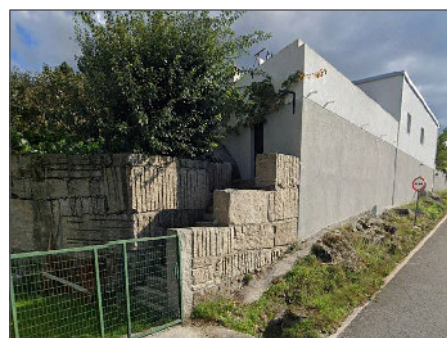
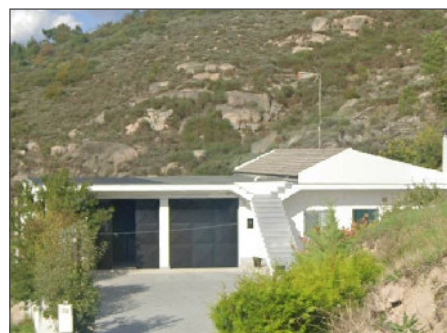
IDENTIFICAÇÃO DO LOCAL:	ESTRADA MUNICIPAL (EM-582-1)	Nº POLÍCIA:	74	EDIFÍCIO Nº:	124
--------------------------------	------------------------------	--------------------	----	---------------------	-----

ÉPOCA DE CONSTRUÇÃO	POSTERIOR A 1990	ESTADO DE CONSERVAÇÃO	EXCELENTE
VALOR ARQUITETÓNICO	SEM QUALIDADE	TIPOLOGIA DO EDIFICADO	ISOLADO
Nº PISOS (acima da cota de soleira)	1 PISO	Nº PISOS (abaixo da cota de soleira)	0 PISOS

CONSTRUÇÃO		MATERIAL	TIPO	COR	
ESTRUTURA		BETÃO ARMADO			
REVESTIMENTO FACHADA		REBOCO	AREADO	BRANCO	
VÃOS EXTERIORES	PORTAS				
	JANELAS				
	VARANDAS				
COBERTURA		TELHA DE BETÃO TELA	2 ÁGUAS PLANA	PRETO	PRETO
ALTERAÇÕES					
ELEMENTOS DISSONANTES		ANTENA PARABOLICA

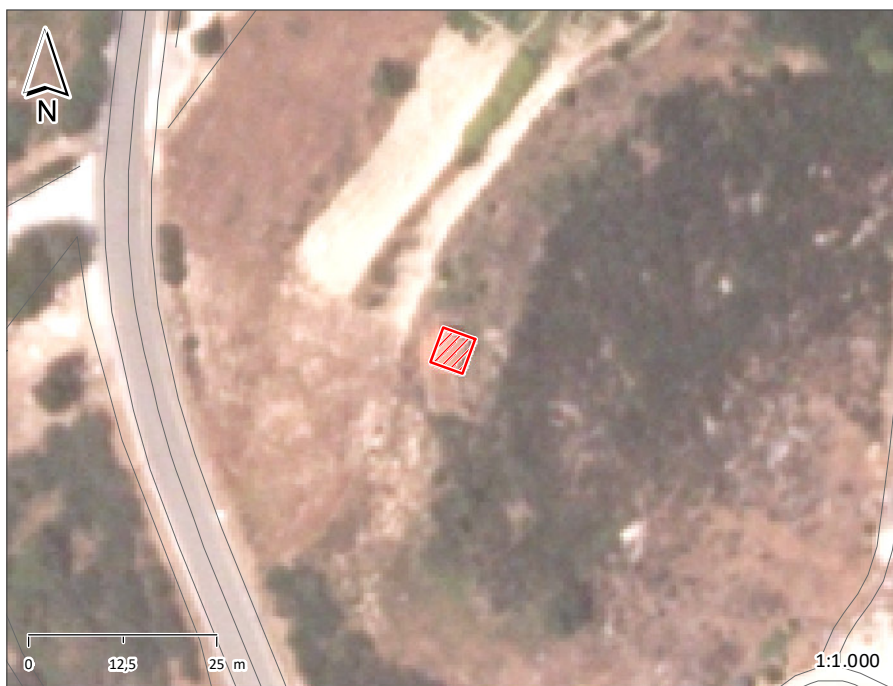
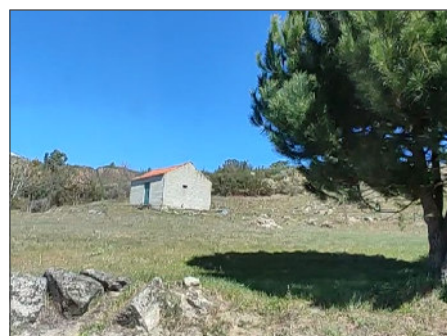
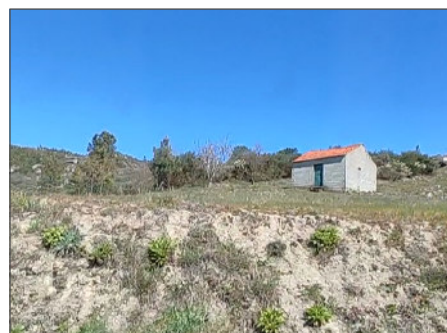
IDENTIFICAÇÃO DO LOCAL:	ESTRADA MUNICIPAL (EM-582-1)	Nº POLÍCIA:	EDIFÍCIO Nº: 125
--------------------------------	------------------------------	--------------------	-------------------------

ÉPOCA DE CONSTRUÇÃO	1951-1990	ESTADO DE CONSERVAÇÃO	BOM
VALOR ARQUITETÓNICO	SEM QUALIDADE	TIPOLOGIA DO EDIFICADO	ISOLADO
Nº PISOS (acima da cota de soleira)	1 PISO	Nº PISOS (abaixo da cota de soleira)	0 PISOS

CONSTRUÇÃO	MATERIAL	TIPO	COR
ESTRUTURA	BETÃO ARMADO		
REVESTIMENTO FACHADA	BETÃO	BLOCO	POR PINTAR
VÃOS EXTERIORES	PORTAS	AÇO	PINTADO
	JANELAS		
	VARANDAS		
COBERTURA	TELHA CERÂMICA	2 ÁGUAS	BARRO
ALTERAÇÕES			
ELEMENTOS DISSONANTES

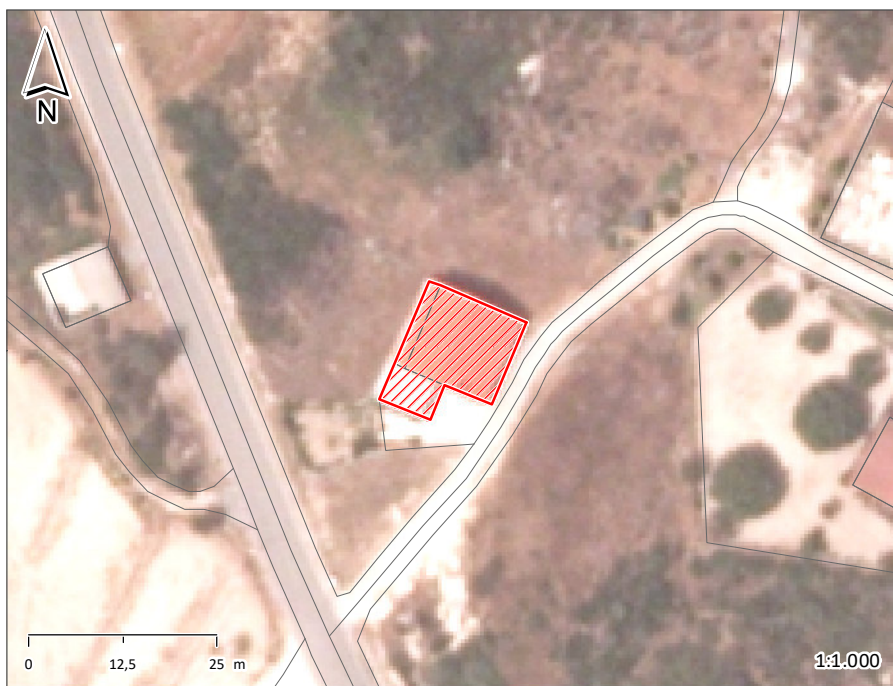
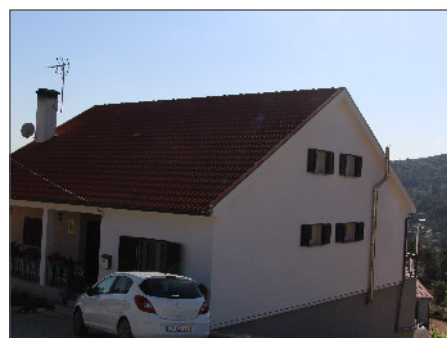
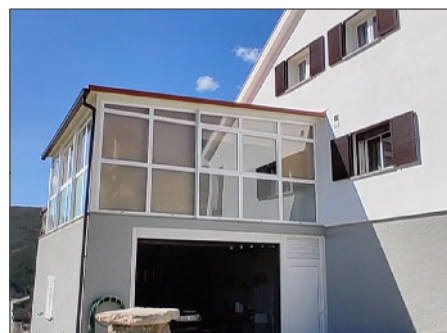
IDENTIFICAÇÃO DO LOCAL:	RUA DO CEMITÉRIO	Nº POLÍCIA:	2	EDIFÍCIO Nº:	126
--------------------------------	------------------	--------------------	---	---------------------	-----

ÉPOCA DE CONSTRUÇÃO	1951-1990	ESTADO DE CONSERVAÇÃO	EXCELENTE
VALOR ARQUITETÓNICO	SEM QUALIDADE	TIPOLOGIA DO EDIFICADO	ISOLADO
Nº PISOS (acima da cota de soleira)	2 PISOS	Nº PISOS (abaixo da cota de soleira)	1 PISO

CONSTRUÇÃO	MATERIAL	TIPO	COR	
ESTRUTURA	BETÃO ARMADO			
REVESTIMENTO FACHADA	REBOCO VÁRIOS	AREADO	BRANCO	BEGE
VÃOS EXTERIORES	PORTAS	ALUMÍNIO	ANODIZADO	
	JANELAS	ALUMÍNIO	LACADO	
	VARANDAS	ALUMÍNIO	ANODIZADO	
COBERTURA	TELHA CERÂMICA CHAPA	2 ÁGUAS INCLINADA	BARRO	VERMELHO
ALTERAÇÕES				
ELEMENTOS DISSONANTES	ANTENA PARABOLICA

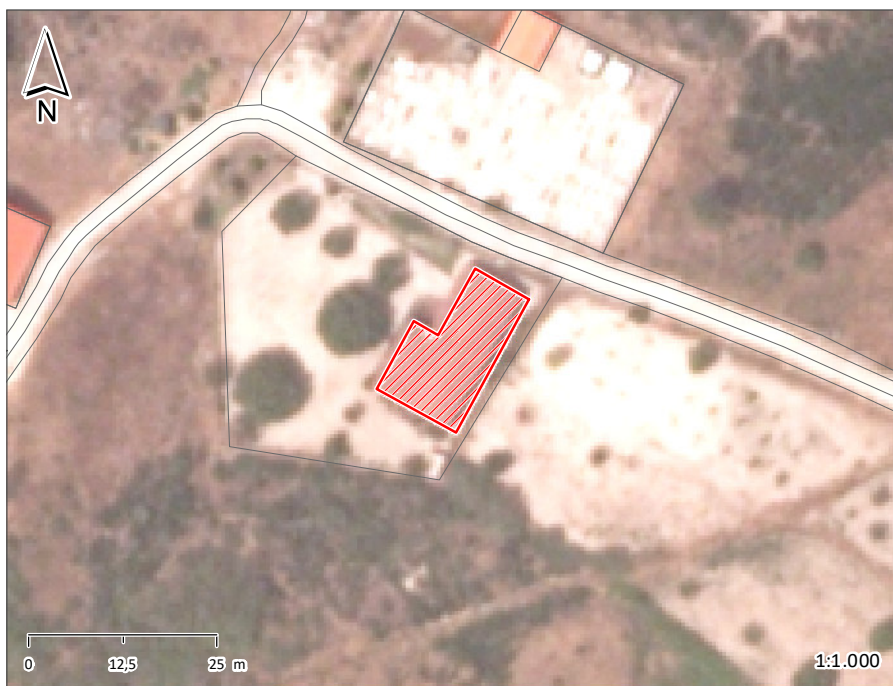
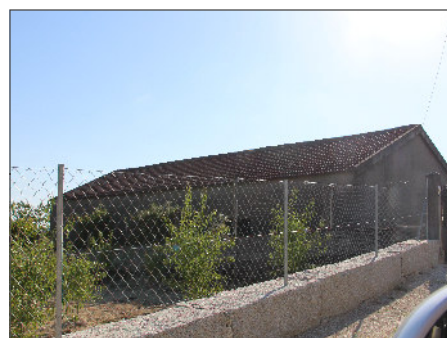
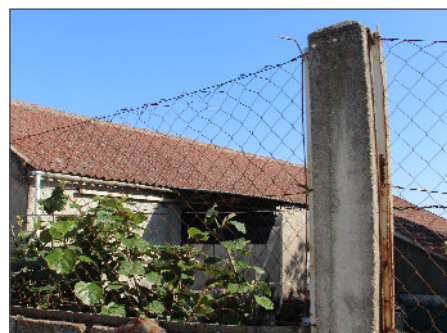
IDENTIFICAÇÃO DO LOCAL:	RUA DO CEMITÉRIO	Nº POLÍCIA:	3	EDIFÍCIO Nº:	127
--------------------------------	------------------	--------------------	---	---------------------	-----

ÉPOCA DE CONSTRUÇÃO	1951-1990	ESTADO DE CONSERVAÇÃO	MÉDIO
VALOR ARQUITETÓNICO	SEM QUALIDADE	TIPOLOGIA DO EDIFICADO	ISOLADO
Nº PISOS (acima da cota de soleira)	1 PISO	Nº PISOS (abaixo da cota de soleira)	0 PISOS

CONSTRUÇÃO		MATERIAL	TIPO	COR
ESTRUTURA		BETÃO ARMADO		
REVESTIMENTO FACHADA		REBOCO	AREADO	POR PINTAR
VÃOS EXTERIORES	PORTAS	AÇO	PINTADO	PRETO
	JANELAS	AÇO	PINTADO	PRETO
	VARANDAS			
COBERTURA		TELHA CERÂMICA	2 ÁGUAS	BARRO
ALTERAÇÕES				
ELEMENTOS DISSONANTES

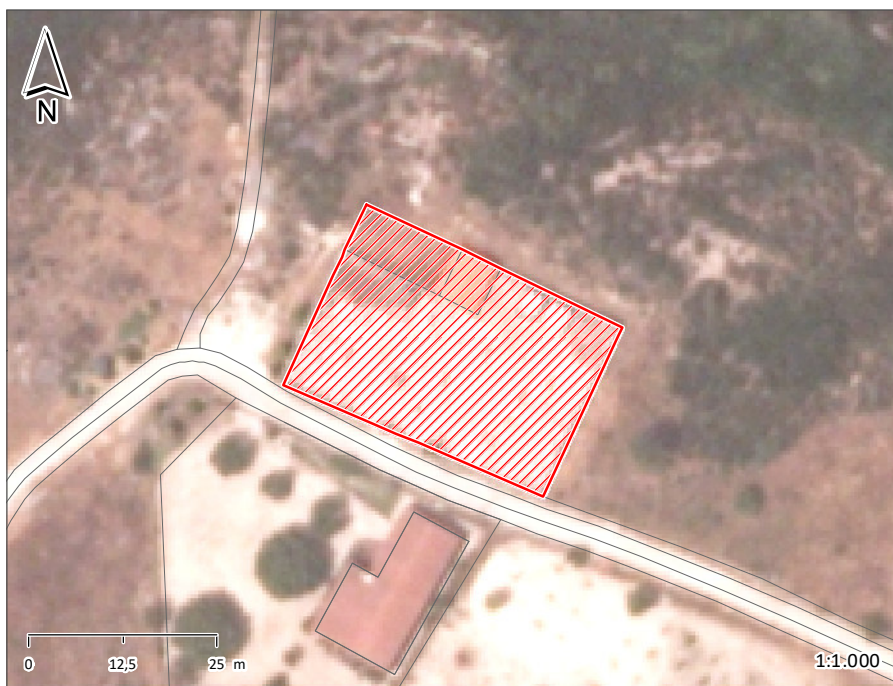
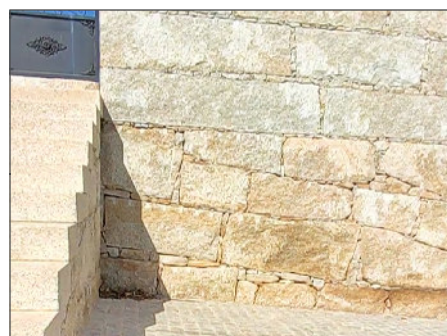
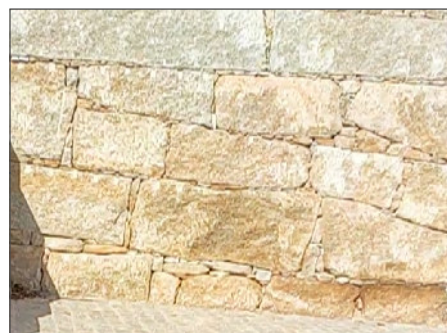
IDENTIFICAÇÃO DO LOCAL:	RUA DO CEMITÉRIO	Nº POLÍCIA:	EDIFÍCIO Nº: 128
--------------------------------	------------------	--------------------	-------------------------

ÉPOCA DE CONSTRUÇÃO	1900-1950	ESTADO DE CONSERVAÇÃO	
VALOR ARQUITETÓNICO	SEM QUALIDADE	TIPOLOGIA DO EDIFICADO	ISOLADO
Nº PISOS (acima da cota de soleira)		Nº PISOS (abaixo da cota de soleira)	
ÁREAS DE IMPLANTAÇÃO (Valor aproximado)	965 m2	ÁREAS DE CONSTRUÇÃO (Valor aproximado)	0 m2

OBSERVAÇÕES
CEMITÉRIO E CAPELA

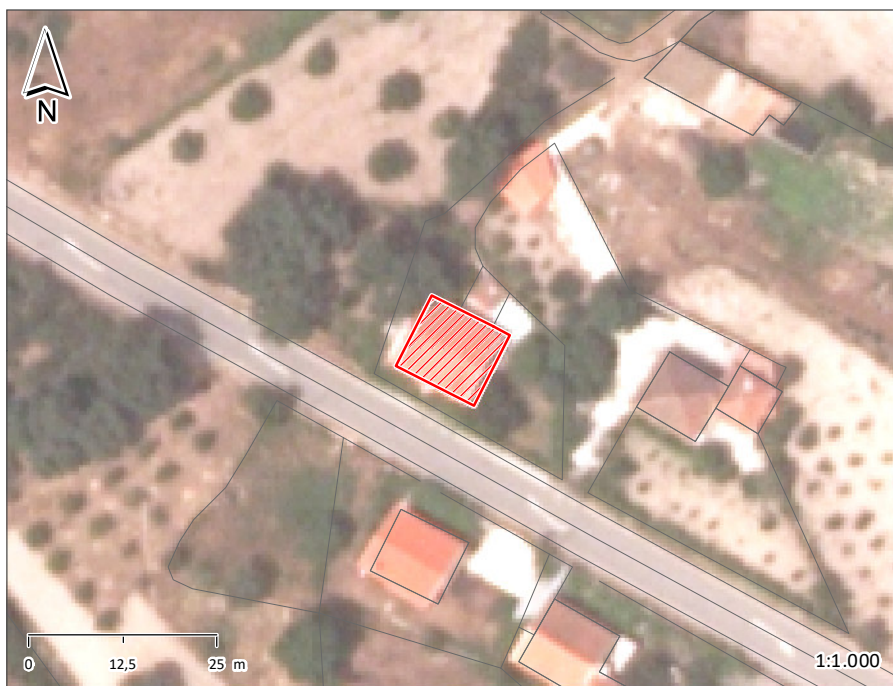
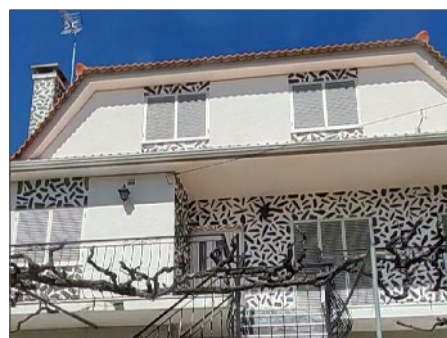
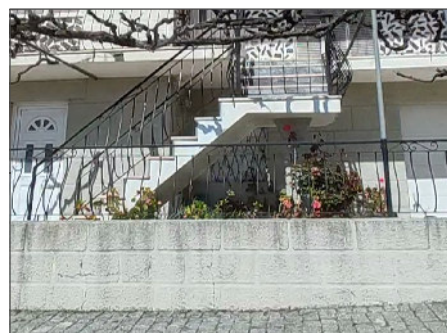
IDENTIFICAÇÃO DO LOCAL:	ESTRA MUNICIPAL (EM-582-1)	Nº POLÍCIA:	76	EDIFÍCIO Nº:	129
--------------------------------	----------------------------	--------------------	----	---------------------	-----

ÉPOCA DE CONSTRUÇÃO	POSTERIOR A 1990	ESTADO DE CONSERVAÇÃO	EXCELENTE
VALOR ARQUITETÓNICO	SEM QUALIDADE	TIPOLOGIA DO EDIFICADO	ISOLADO
Nº PISOS (acima da cota de soleira)	3 PISOS	Nº PISOS (abaixo da cota de soleira)	0 PISOS

CONSTRUÇÃO	MATERIAL	TIPO	COR	
ESTRUTURA	GRANITO BETÃO ARMADO	ALVENARIA		
REVESTIMENTO FACHADA	REBOCO	AREADO	BRANCO	
VÃOS EXTERIORES	PORTAS	ALUMÍNIO	LACADO	BRANCO
	JANELAS	ALUMÍNIO	LACADO	BRANCO
	VARANDAS	FERRO	PINTADO	PRETO
COBERTURA	TELHA CERÂMICA	2 ÁGUAS	BARRO	
ALTERAÇÕES				
ELEMENTOS DISSONANTES	ANTENA

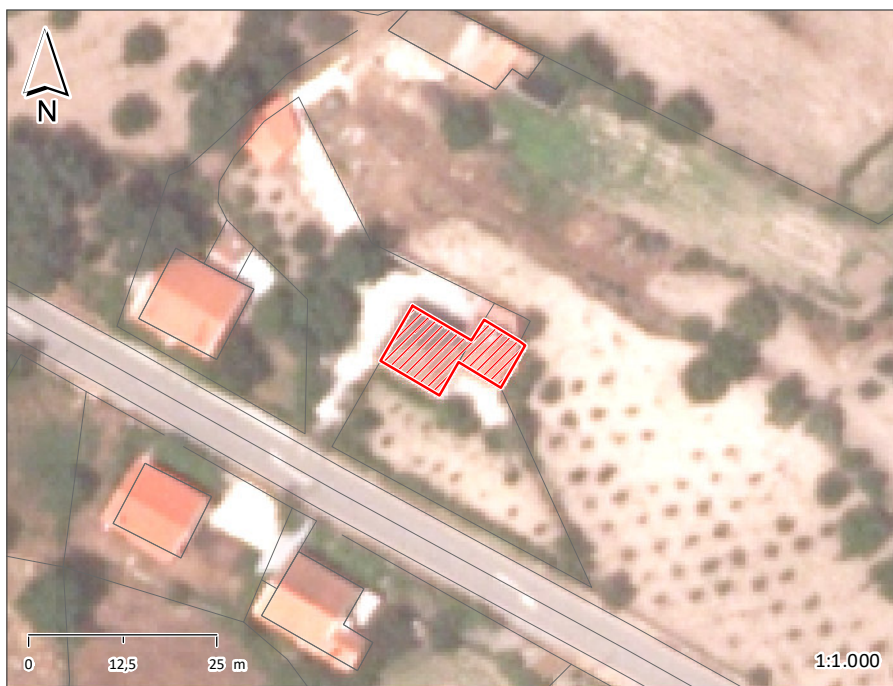
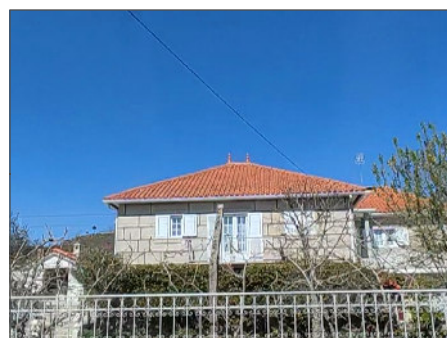
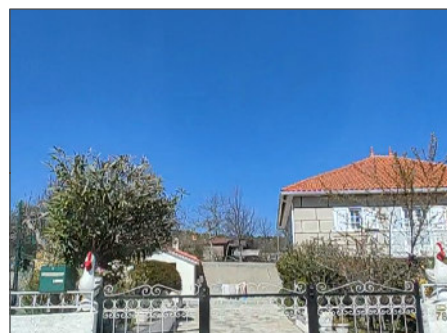
IDENTIFICAÇÃO DO LOCAL:	ESTRA MUNICIPAL (EM-582-1)	Nº POLÍCIA:	78	EDIFÍCIO Nº:	130
--------------------------------	----------------------------	--------------------	----	---------------------	-----

ÉPOCA DE CONSTRUÇÃO	1951-1990	ESTADO DE CONSERVAÇÃO	BOM
VALOR ARQUITETÓNICO	SEM QUALIDADE	TIPOLOGIA DO EDIFICADO	ISOLADO
Nº PISOS (acima da cota de soleira)	2 PISOS	Nº PISOS (abaixo da cota de soleira)	0 PISOS

CONSTRUÇÃO		MATERIAL	TIPO		COR
ESTRUTURA		GRANITO	ALVENARIA		
REVESTIMENTO FACHADA		GRANITO	APARENTE		NATURAL
VÃOS EXTERIORES	PORTAS				
	JANELAS	ALUMÍNIO	LACADO		BRANCO
	VARANDAS				
COBERTURA		TELHA CERÂMICA	TELHA CERÂMICA	4 ÁGUAS	4 ÁGUAS
ALTERAÇÕES					
ELEMENTOS DISSONANTES

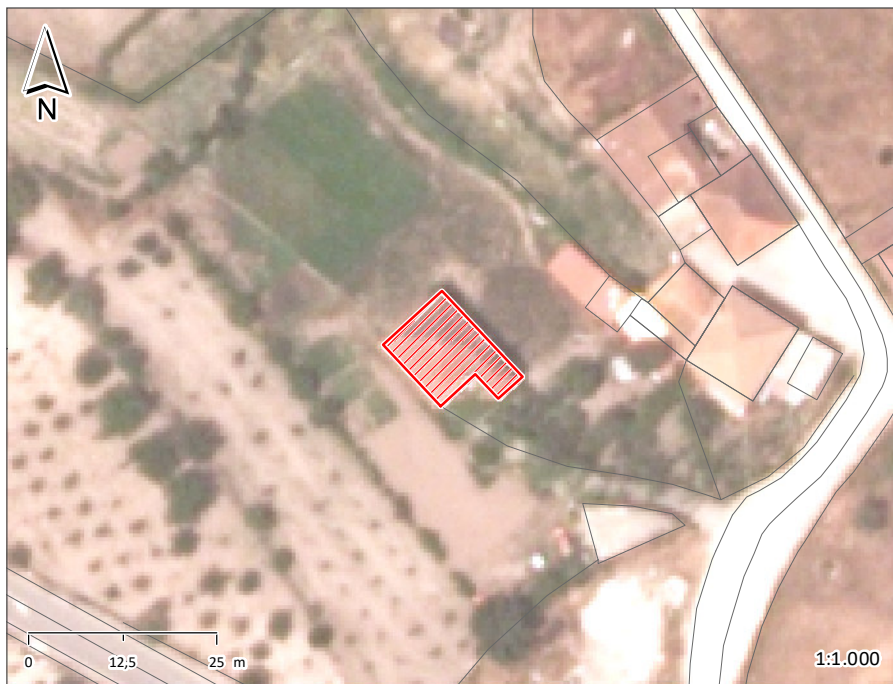
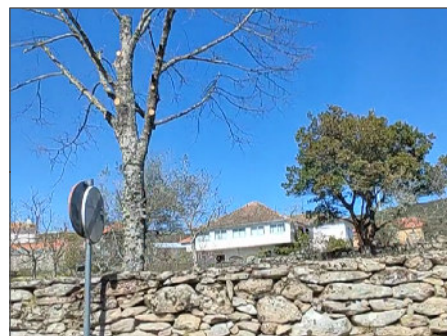
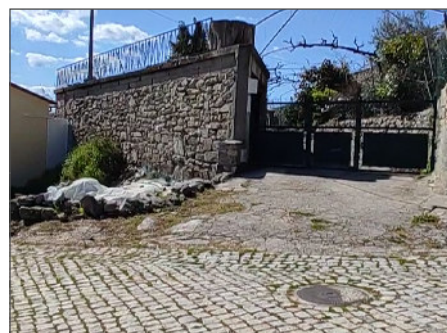
IDENTIFICAÇÃO DO LOCAL:	RUA DO LUGARINHO	Nº POLÍCIA:	EDIFÍCIO Nº: 132
--------------------------------	------------------	--------------------	-------------------------

ÉPOCA DE CONSTRUÇÃO	1951-1990	ESTADO DE CONSERVAÇÃO	BOM
VALOR ARQUITETÓNICO	SEM QUALIDADE	TIPOLOGIA DO EDIFICADO	ISOLADO
Nº PISOS (acima da cota de soleira)	1 PISO	Nº PISOS (abaixo da cota de soleira)	0 PISOS
ÁREAS DE IMPLANTAÇÃO (Valor aproximado)	138 m2	ÁREAS DE CONSTRUÇÃO (Valor aproximado)	276 m2

CONSTRUÇÃO		MATERIAL	TIPO	COR
ESTRUTURA		BETÃO ARMADO		
REVESTIMENTO FACHADA		REBOCO	AREADO	BRANCO
VÃOS EXTERIORES	PORTAS			
	JANELAS	ALUMÍNIO	ANODIZADO	NATURAL
	VARANDAS			
COBERTURA		TELHA CERÂMICA	4 ÁGUAS	BARRO
ALTERAÇÕES				
ELEMENTOS DISSONANTES

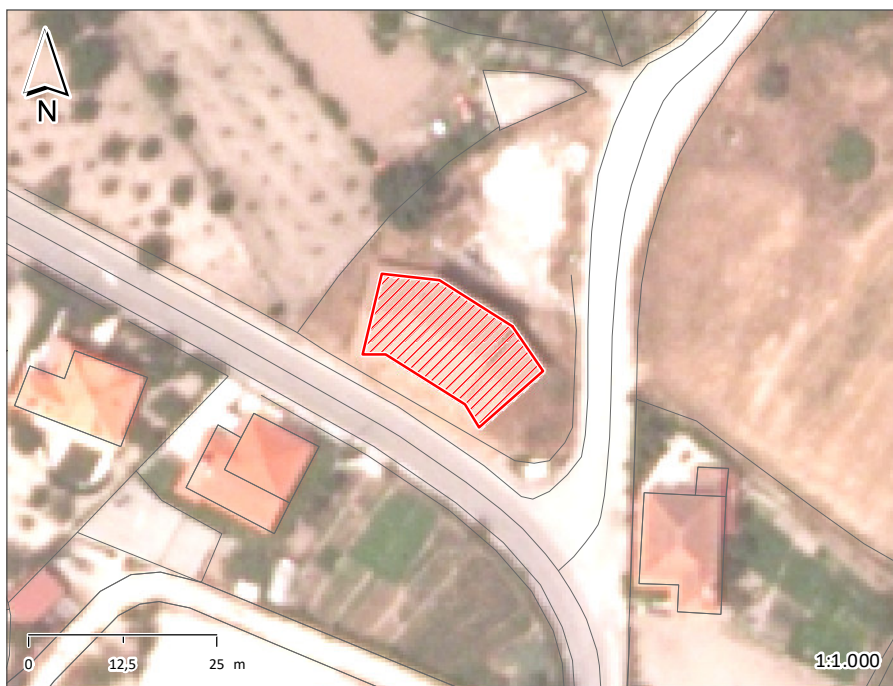
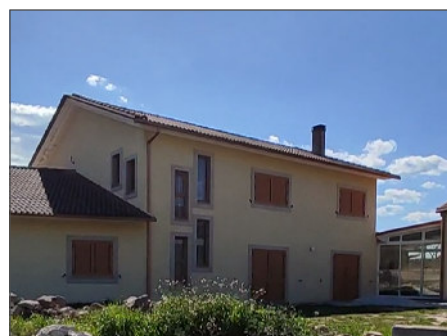
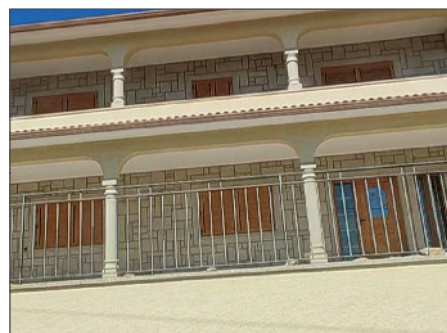
IDENTIFICAÇÃO DO LOCAL:	RUA DO LUGARINHO	Nº POLÍCIA:	EDIFÍCIO Nº: 133
	ESTRADA MUNICIPAL (EM-582-1)

ÉPOCA DE CONSTRUÇÃO	POSTERIOR A 1990	ESTADO DE CONSERVAÇÃO	EXCELENTE
VALOR ARQUITETÓNICO	SEM QUALIDADE	TIPOLOGIA DO EDIFICADO	ISOLADO
Nº PISOS (acima da cota de soleira)	2 PISOS	Nº PISOS (abaixo da cota de soleira)	0 PISOS

CONSTRUÇÃO	MATERIAL	TIPO	COR
ESTRUTURA	BETÃO ARMADO		
REVESTIMENTO FACHADA	GRANITO REBOCO	PLACA AREADO	NATURAL AMARELO
VÃOS EXTERIORES	PORTAS	ALUMÍNIO LACADO	CASTANHO
	JANELAS	ALUMÍNIO LACADO	CASTANHO
	VARANDAS	ALVENARIA PINTADO	AMARELO
COBERTURA	TELHA CERÂMICA	2 ÁGUAS	BARRO
ALTERAÇÕES			
ELEMENTOS DISSONANTES

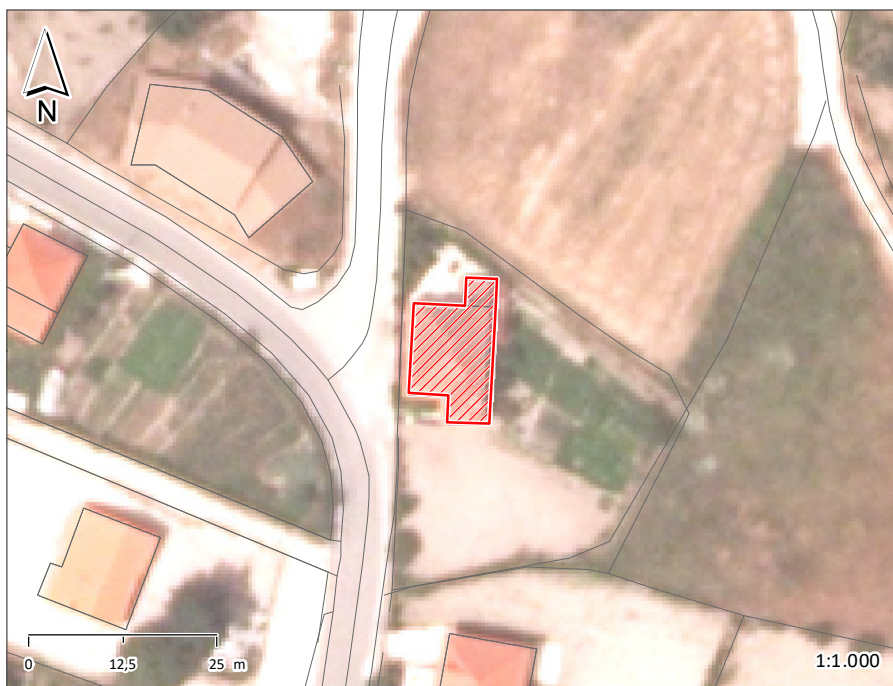
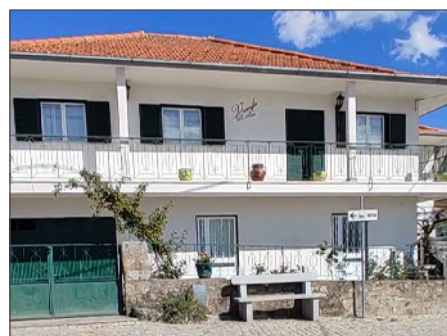
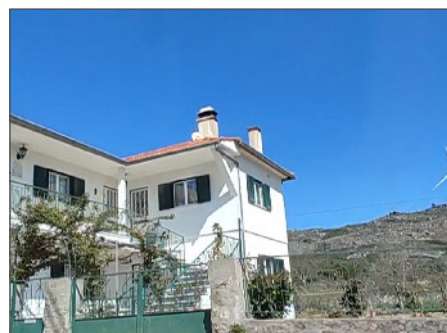
IDENTIFICAÇÃO DO LOCAL:	RUA DO LUGARINHO	Nº POLÍCIA: 88	EDIFÍCIO Nº: 134
	ESTRADA MUNICIPAL (EM-582-1)

ÉPOCA DE CONSTRUÇÃO	1951-1990	ESTADO DE CONSERVAÇÃO	EXCELENTE
VALOR ARQUITETÓNICO	SEM QUALIDADE	TIPOLOGIA DO EDIFICADO	ISOLADO
Nº PISOS (acima da cota de soleira)	2 PISOS	Nº PISOS (abaixo da cota de soleira)	0 PISOS

CONSTRUÇÃO		MATERIAL	TIPO	COR
ESTRUTURA		BETÃO ARMADO		
REVESTIMENTO FACHADA		REBOCO	AREADO	BRANCO
VÃOS EXTERIORES	PORTAS	ALUMÍNIO	LACADO	BRANCO
	JANELAS	ALUMÍNIO	LACADO	BRANCO
	VARANDAS	AÇO	PINTADO	VERDE
COBERTURA		TELHA CERÂMICA	6 ÁGUAS	BARRO
ALTERAÇÕES				
ELEMENTOS DISSONANTES

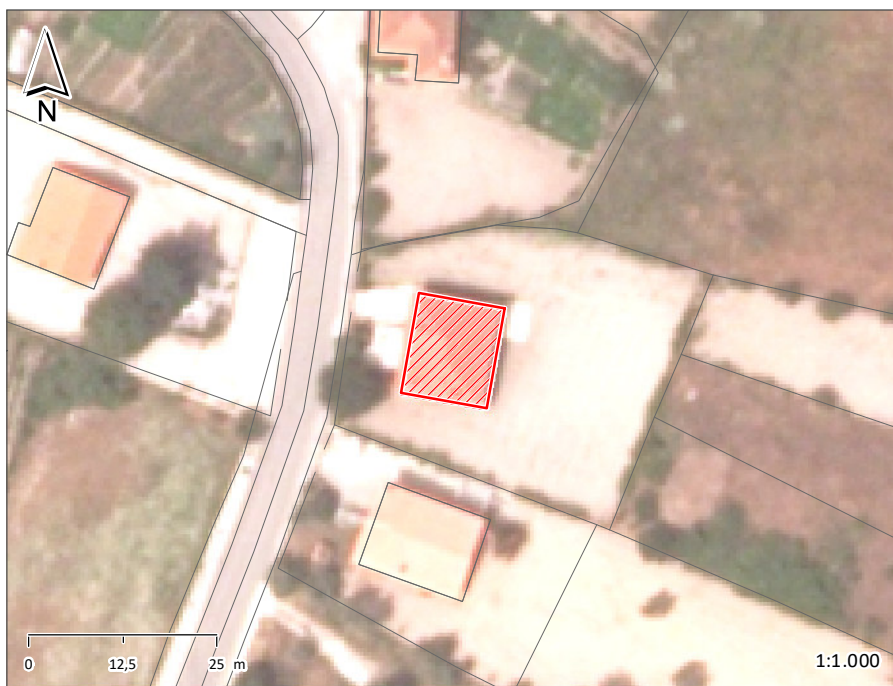
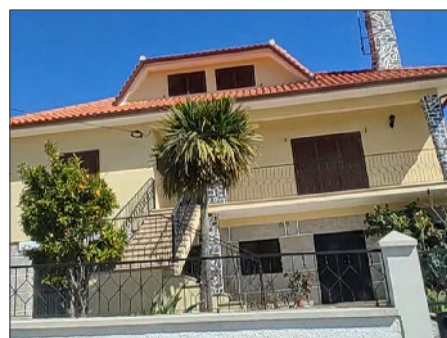
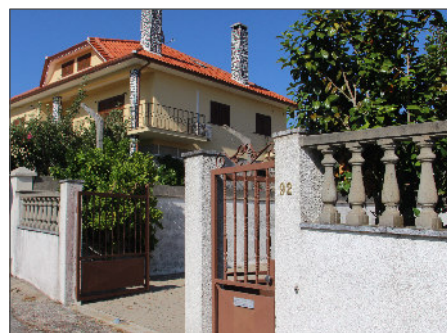
IDENTIFICAÇÃO DO LOCAL:	ESTRADA MUNICIPAL (EM-582-1)	Nº POLÍCIA:	90	EDIFÍCIO Nº:	135
--------------------------------	------------------------------	--------------------	----	---------------------	-----

ÉPOCA DE CONSTRUÇÃO	POSTERIOR A 1990	ESTADO DE CONSERVAÇÃO	EXCELENTE
VALOR ARQUITETÓNICO	SEM QUALIDADE	TIPOLOGIA DO EDIFICADO	ISOLADO
Nº PISOS (acima da cota de soleira)	3 PISOS	Nº PISOS (abaixo da cota de soleira)	0 PISOS

CONSTRUÇÃO		MATERIAL		TIPO		COR	
ESTRUTURA		GRANITO	BETÃO ARMADO	ALVENARIA			
REVESTIMENTO FACHADA		GRANITO	REBOCO	APARENTE	AREADO	NATURAL	AMARELO
VÃOS EXTERIORES	PORTAS	MADEIRA		PINTADO		CASTANHO	
	JANELAS	ALUMÍNIO		LACADO		CASTANHO	
	VARANDAS	AÇO		PINTADO		PRETO	
COBERTURA		TELHA CERÂMICA		4 ÁGUAS		BARRO	
ALTERAÇÕES							
ELEMENTOS DISSONANTES		ANTENA

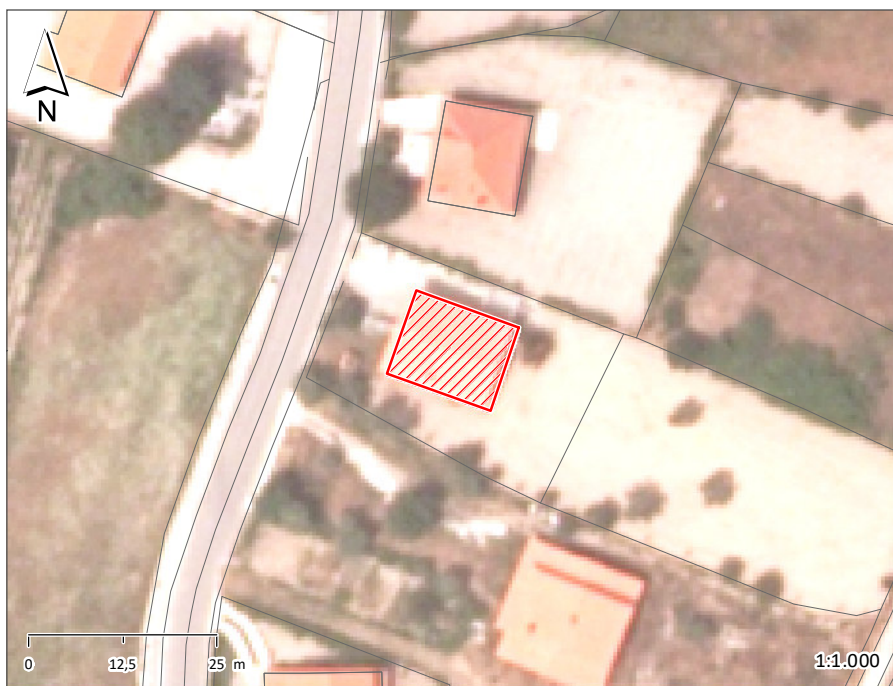
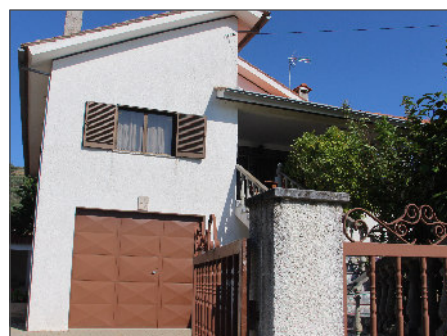
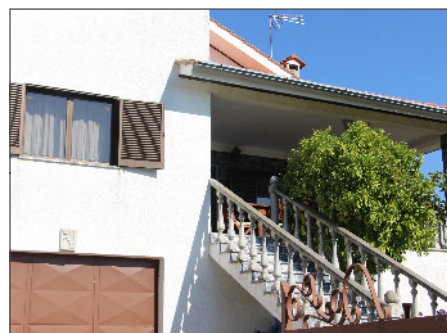
IDENTIFICAÇÃO DO LOCAL:	ESTRADA MUNICIPAL (EM-582-1)	Nº POLÍCIA:	92	EDIFÍCIO Nº:	136
--------------------------------	------------------------------	--------------------	----	---------------------	-----

ÉPOCA DE CONSTRUÇÃO	POSTERIOR A 1990	ESTADO DE CONSERVAÇÃO	EXCELENTE
VALOR ARQUITETÓNICO	SEM QUALIDADE	TIPOLOGIA DO EDIFICADO	ISOLADO
Nº PISOS (acima da cota de soleira)	2 PISOS	Nº PISOS (abaixo da cota de soleira)	0 PISOS

CONSTRUÇÃO		MATERIAL	TIPO	COR	
ESTRUTURA		BETÃO ARMADO			
REVESTIMENTO FACHADA		REBOCO	AREADO	BRANCO	
VÃOS EXTERIORES	PORTAS	ALUMÍNIO AÇO	LACADO PINTADO	CASTANHO	CASTANHO
	JANELAS	ALUMÍNIO	LACADO	CASTANHO	
	VARANDAS	BETÃO	PRÉ-FABRICADO	NATURAL	
COBERTURA		TELHA CERÂMICA	2 ÁGUAS	BARRO	
ALTERAÇÕES					
ELEMENTOS DISSONANTES		ANTENA

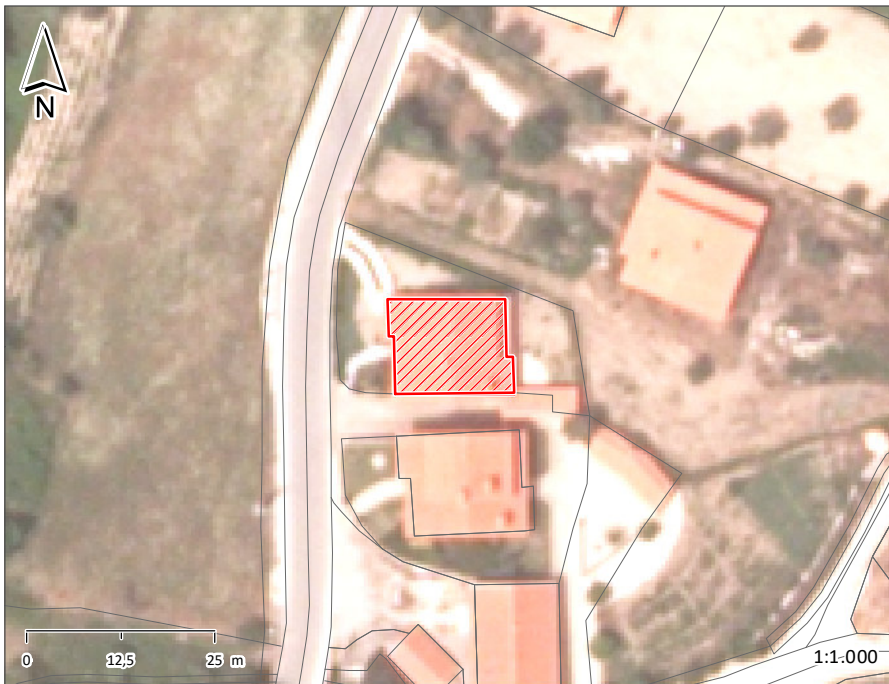
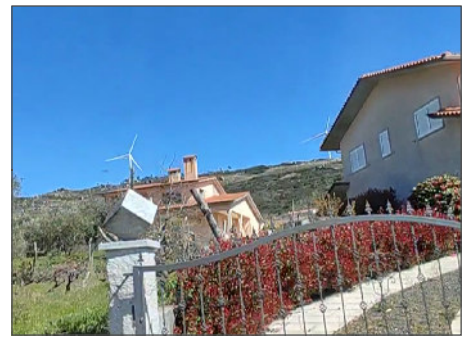
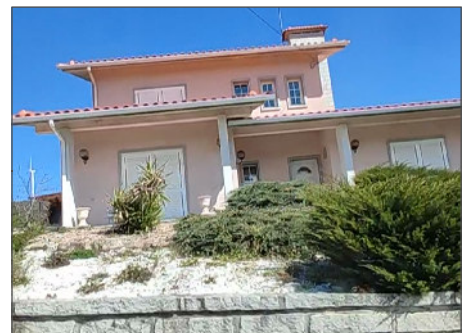
IDENTIFICAÇÃO DO LOCAL:	ESTRA MUNICIPAL (EM-582-1)	Nº POLÍCIA:	EDIFÍCIO Nº: 137
--------------------------------	----------------------------	--------------------	-------------------------

ÉPOCA DE CONSTRUÇÃO	POSTERIOR A 1990	ESTADO DE CONSERVAÇÃO	EXCELENTE
VALOR ARQUITETÓNICO	SEM QUALIDADE	TIPOLOGIA DO EDIFICADO	ISOLADO
Nº PISOS (acima da cota de soleira)	3 PISOS	Nº PISOS (abaixo da cota de soleira)	0 PISOS

CONSTRUÇÃO		MATERIAL	TIPO	COR
ESTRUTURA		BETÃO ARMADO		
REVESTIMENTO FACHADA		REBOCO	AREADO	ROSA
VÃOS EXTERIORES	PORTAS	ALUMÍNIO	LACADO	BRANCO
	JANELAS	ALUMÍNIO	LACADO	BRANCO
	VARANDAS			
COBERTURA		TELHA CERÂMICA	2 ÁGUAS	BARRO
ALTERAÇÕES				
ELEMENTOS DISSONANTES		ANTENA

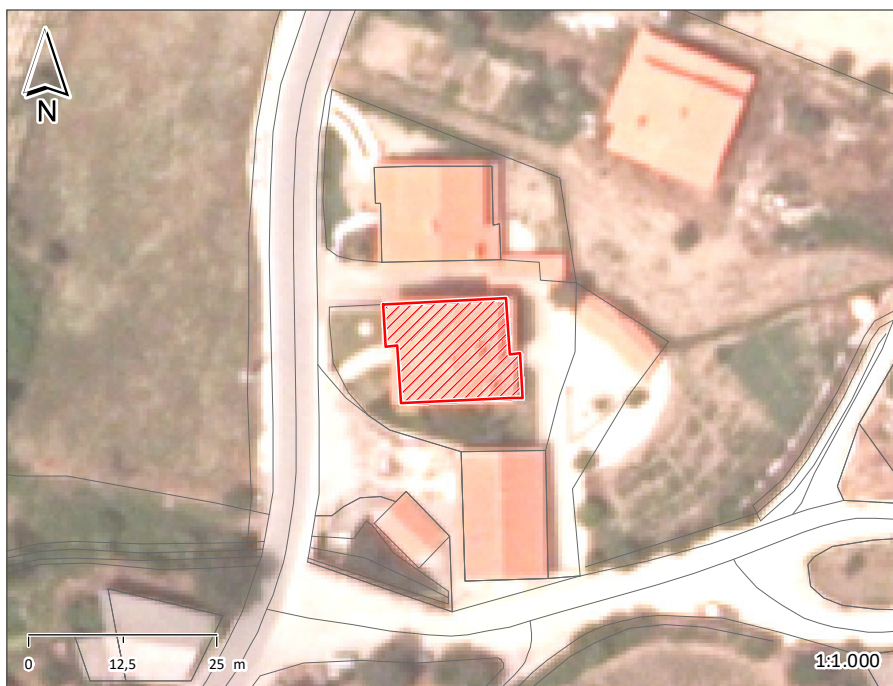
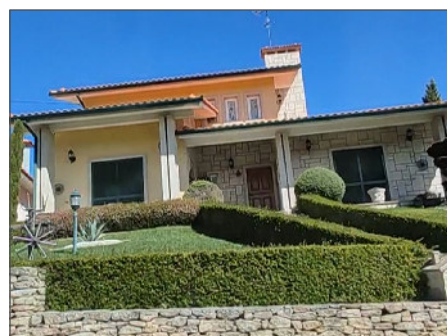
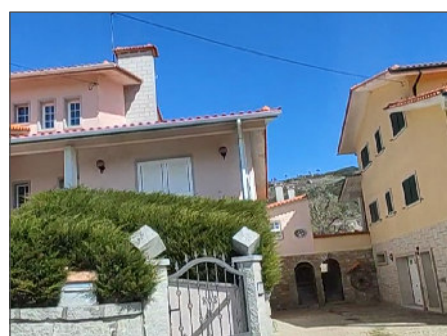
IDENTIFICAÇÃO DO LOCAL:	ESTRA MUNICIPAL (EM-582-1)	Nº POLÍCIA:	EDIFÍCIO Nº: 138
--------------------------------	----------------------------	--------------------	-------------------------

ÉPOCA DE CONSTRUÇÃO	POSTERIOR A 1990	ESTADO DE CONSERVAÇÃO	EXCELENTE
VALOR ARQUITETÓNICO	SEM QUALIDADE	TIPOLOGIA DO EDIFICADO	ISOLADO
Nº PISOS (acima da cota de soleira)	3 PISOS	Nº PISOS (abaixo da cota de soleira)	0 PISOS

CONSTRUÇÃO	MATERIAL		TIPO		COR	
ESTRUTURA	BETÃO ARMADO					
REVESTIMENTO FACHADA	REBOCO	GRANITO	AREADO	PLACA	AMARELO	NATURAL
VÃOS EXTERIORES	PORTAS	MADEIRA	ALUMÍNIO	PINTADO	LACADO	CASTANHO BRANCO
	JANELAS	ALUMÍNIO		LACADO		BRANCO
	VARANDAS					
COBERTURA	TELHA CERÂMICA		2 ÁGUAS		BARRO	
ALTERAÇÕES						
ELEMENTOS DISSONANTES	ANTENA

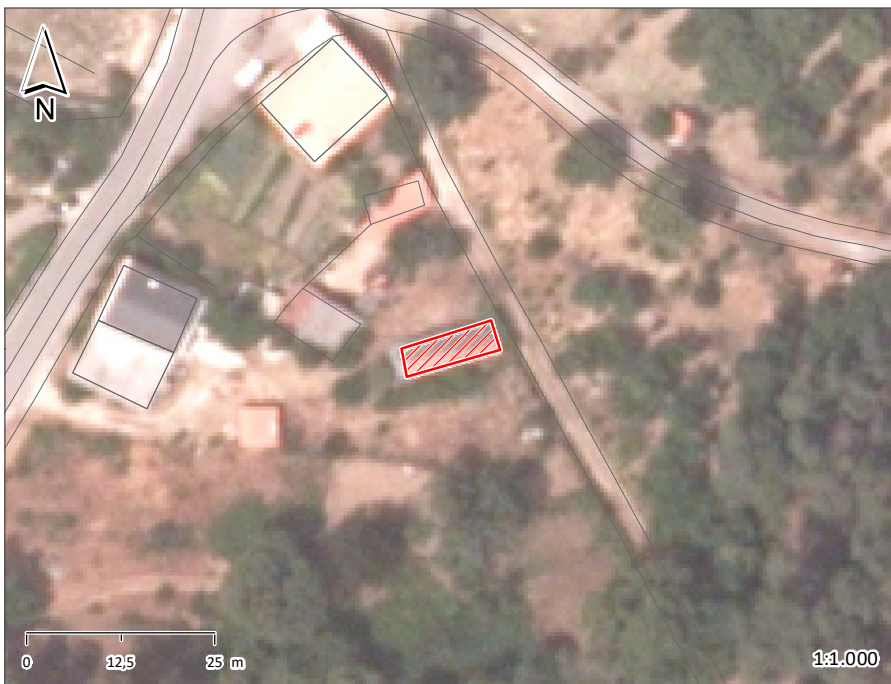
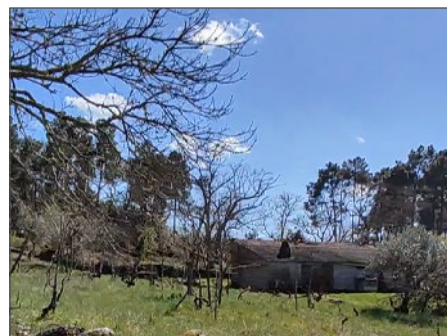
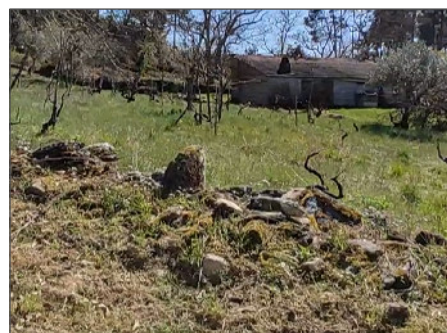
IDENTIFICAÇÃO DO LOCAL:	Nº POLÍCIA:	EDIFÍCIO Nº: 139
-------------------------	-------------	-------------------------

ÉPOCA DE CONSTRUÇÃO	1951-1990	ESTADO DE CONSERVAÇÃO	MÉDIO
VALOR ARQUITETÓNICO	SEM QUALIDADE	TIPOLOGIA DO EDIFICADO	ISOLADO
Nº PISOS (acima da cota de soleira)	1 PISO	Nº PISOS (abaixo da cota de soleira)	0 PISOS
ÁREAS DE IMPLANTAÇÃO (Valor aproximado)	50 m ²	ÁREAS DE CONSTRUÇÃO (Valor aproximado)	50 m ²

CONSTRUÇÃO	MATERIAL	TIPO	COR
ESTRUTURA	BETÃO		
REVESTIMENTO FACHADA	S/R	APARENTE	POR PINTAR
VÃOS EXTERIORES	PORTAS		
	JANELAS		
	VARANDAS		
COBERTURA	TELHA CERÂMICA	2 ÁGUAS	BARRO
ALTERAÇÕES			
ELEMENTOS DISSONANTES

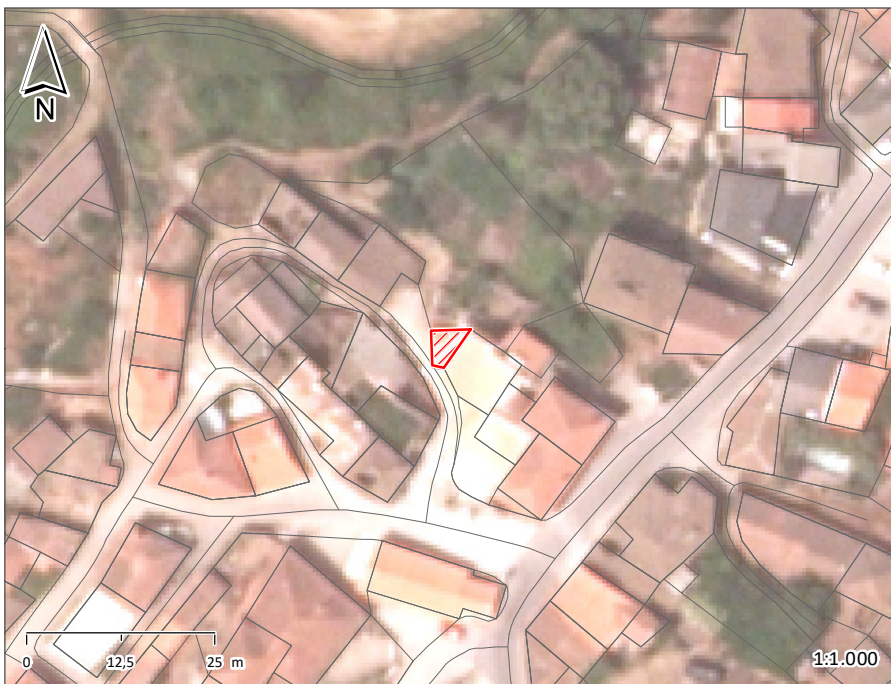
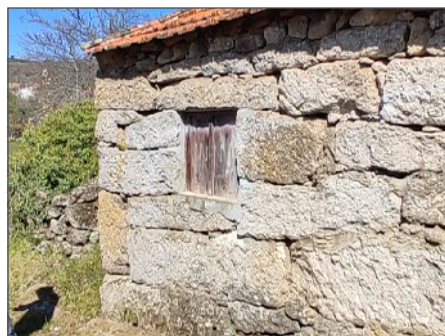
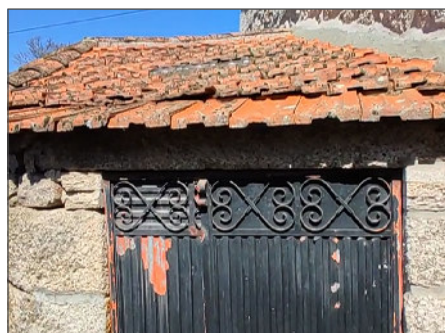
IDENTIFICAÇÃO DO LOCAL:	Nº POLÍCIA:	EDIFÍCIO Nº: 140
-------------------------	-------------	-------------------------

ÉPOCA DE CONSTRUÇÃO	1900-1950	ESTADO DE CONSERVAÇÃO	MÉDIO
VALOR ARQUITETÓNICO	SEM QUALIDADE	TIPOLOGIA DO EDIFICADO	AGRUPADO
Nº PISOS (acima da cota de soleira)	1 PISO	Nº PISOS (abaixo da cota de soleira)	0 PISOS

CONSTRUÇÃO	MATERIAL	TIPO	COR
ESTRUTURA	GRANITO	ALVENARIA	
REVESTIMENTO FACHADA	GRANITO	APARENTE	NATURAL
VÃOS EXTERIORES	PORTAS	AÇO	PRETO
	JANELAS	MADEIRA	CASTANHO
	VARANDAS		
COBERTURA	TELHA CERÂMICA	2 ÁGUAS	BARRO
ALTERAÇÕES			
ELEMENTOS DISSONANTES

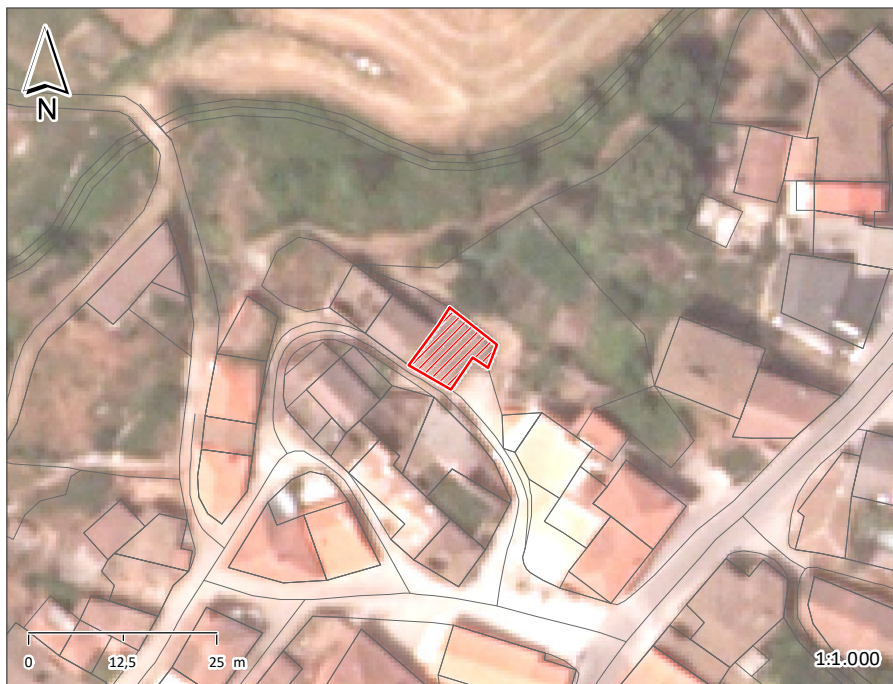
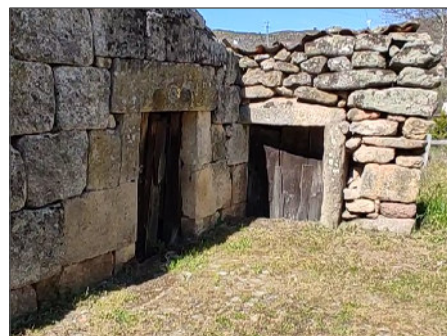
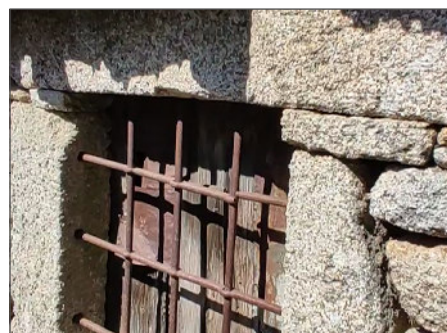
IDENTIFICAÇÃO DO LOCAL:	Nº POLÍCIA:	EDIFÍCIO Nº: 141
-------------------------	-------------	-------------------------

ÉPOCA DE CONSTRUÇÃO	1900-1950	ESTADO DE CONSERVAÇÃO	MAU
VALOR ARQUITETÓNICO	SEM QUALIDADE	TIPOLOGIA DO EDIFICADO	AGRUPADO
Nº PISOS (acima da cota de soleira)	1 PISO	Nº PISOS (abaixo da cota de soleira)	0 PISOS
ÁREAS DE IMPLANTAÇÃO (Valor aproximado)	63 m ²	ÁREAS DE CONSTRUÇÃO (Valor aproximado)	63 m ²

CONSTRUÇÃO	MATERIAL	TIPO	COR
ESTRUTURA	GRANITO	ALVENARIA	
REVESTIMENTO FACHADA	GRANITO	APARENTE	NATURAL
VÃOS EXTERIORES	PORTAS	MADEIRA	CASTANHO
	JANELAS	MADEIRA	CASTANHO
	VARANDAS		
COBERTURA	TELHA CERÂMICA	2 ÁGUAS	BARRO
ALTERAÇÕES			
ELEMENTOS DISSONANTES

OBSERVAÇÕES
EDIFÍCIO EM RUÍNA

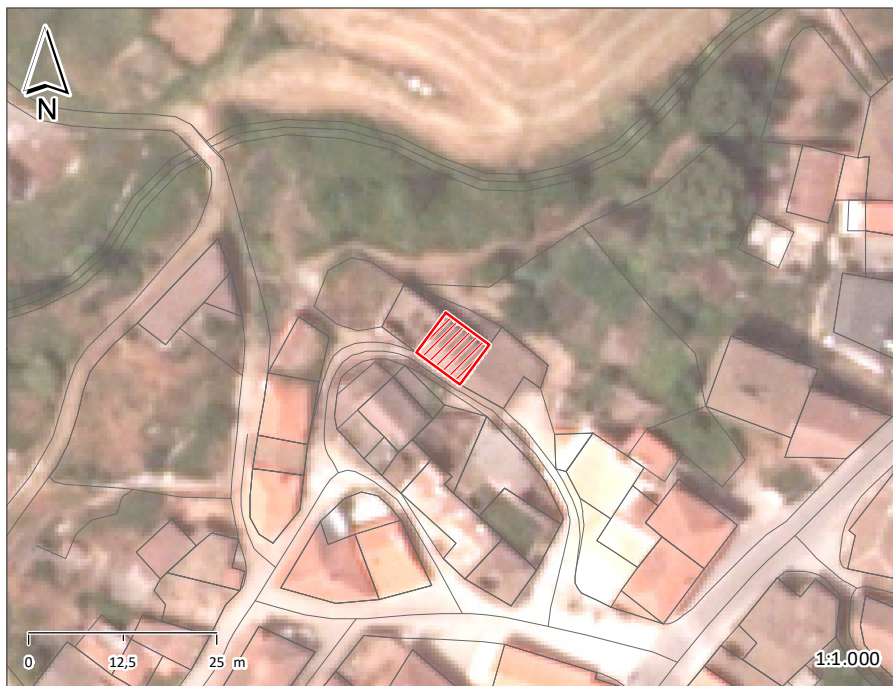
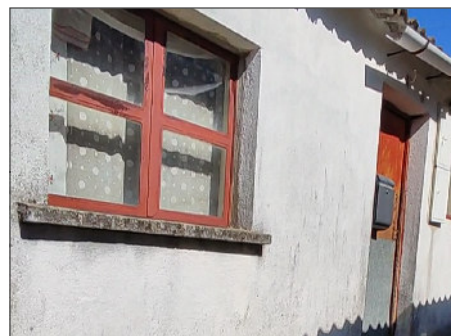
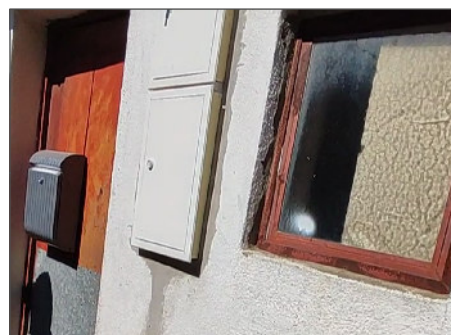
IDENTIFICAÇÃO DO LOCAL:		Nº POLÍCIA:	5	EDIFÍCIO Nº:	142
-------------------------	--	-------------	---	--------------	-----

ÉPOCA DE CONSTRUÇÃO	1900-1950	ESTADO DE CONSERVAÇÃO	MÉDIO
VALOR ARQUITETÓNICO	SEM QUALIDADE	TIPOLOGIA DO EDIFICADO	AGRUPADO
Nº PISOS (acima da cota de soleira)	1 PISO	Nº PISOS (abaixo da cota de soleira)	0 PISOS
ÁREAS DE IMPLANTAÇÃO (Valor aproximado)	47 m2	ÁREAS DE CONSTRUÇÃO (Valor aproximado)	47 m2

CONSTRUÇÃO	MATERIAL	TIPO	COR	
ESTRUTURA	GRANITO	ALVENARIA		
REVESTIMENTO FACHADA	REBOCO	AREADO	BRANCO	
VÃOS EXTERIORES	PORTAS	MADEIRA	PINTADO	CASTANHO
	JANELAS	AÇO	PINTADO	CASTANHO
	VARANDAS			
COBERTURA	TELHA CERÂMICA	2 ÁGUAS	BARRO	
ALTERAÇÕES				
ELEMENTOS DISSONANTES

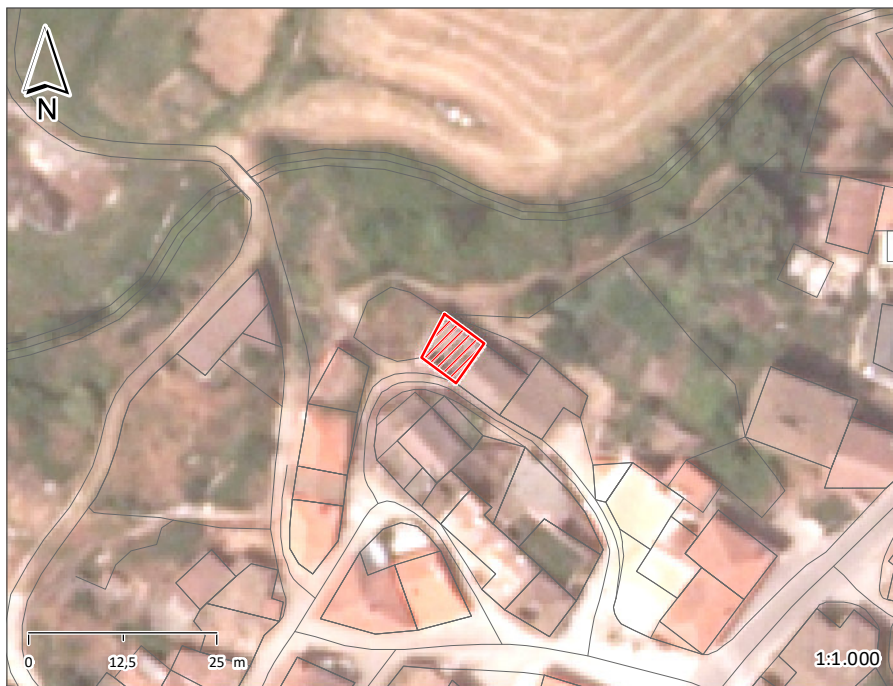
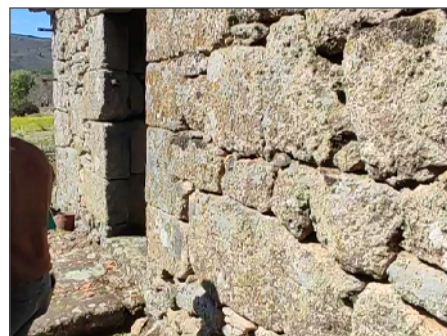
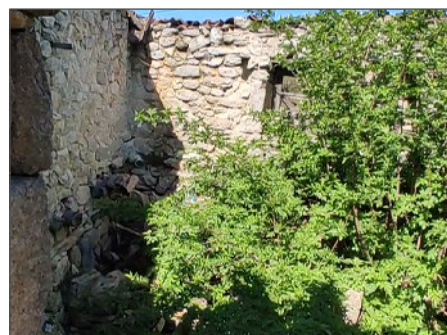
IDENTIFICAÇÃO DO LOCAL:	Nº POLÍCIA:	EDIFÍCIO Nº: 143
-------------------------	-------------	-------------------------

ÉPOCA DE CONSTRUÇÃO	1900-1950	ESTADO DE CONSERVAÇÃO	PÉSSIMO
VALOR ARQUITETÓNICO	SEM QUALIDADE	TIPOLOGIA DO EDIFICADO	AGRUPADO
Nº PISOS (acima da cota de soleira)	1 PISO	Nº PISOS (abaixo da cota de soleira)	0 PISOS
ÁREAS DE IMPLANTAÇÃO (Valor aproximado)	40 m2	ÁREAS DE CONSTRUÇÃO (Valor aproximado)	40 m2

CONSTRUÇÃO	MATERIAL	TIPO	COR
ESTRUTURA	GRANITO	ALVENARIA	
REVESTIMENTO FACHADA	GRANITO	APARENTE	NATURAL
VÃOS EXTERIORES	PORTAS		
	JANELAS		
	VARANDAS		
COBERTURA	TELHA CERÂMICA		
ALTERAÇÕES			
ELEMENTOS DISSONANTES

OBSERVAÇÕES
EDIFÍCIO EM RUÍNA
