OPERAÇÃO DE REABILITAÇÃO URBANA DE ARNAS

PROGRAMA ESTRATÉGICO DE REABILITAÇÃO URBANA

CADERNO II – Caracterização do Edificado e do Espaço Público | Janeiro 2023

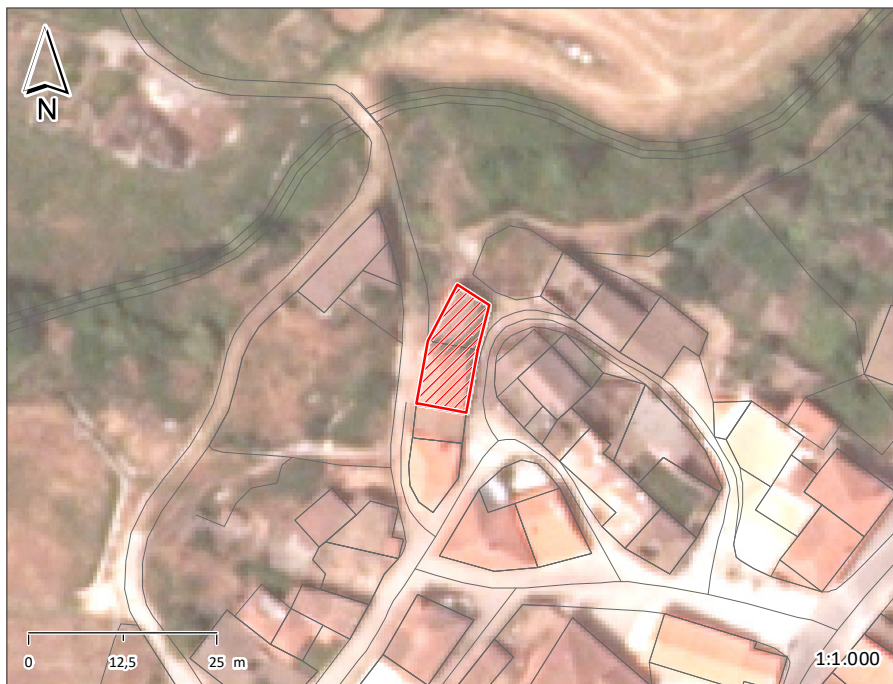
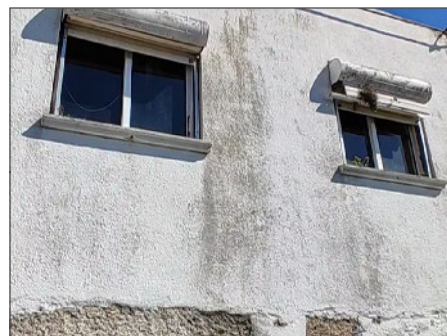
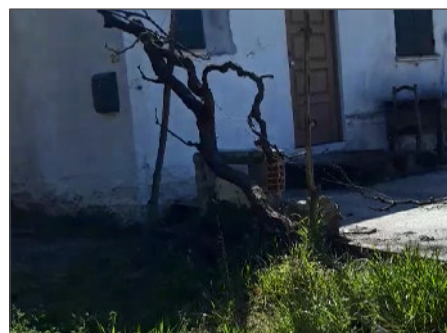
IDENTIFICAÇÃO DO LOCAL:	RUA DO CANTINHO DO BARBEIRO	Nº POLÍCIA:	20	EDIFÍCIO Nº:	144
--------------------------------	------------------------------------	--------------------	-----------	---------------------	------------

ÉPOCA DE CONSTRUÇÃO	1900-1950	ESTADO DE CONSERVAÇÃO	MÉDIO
VALOR ARQUITETÓNICO	SEM QUALIDADE	TIPOLOGIA DO EDIFICADO	AGRUPADO
Nº PISOS (acima da cota de soleira)	1 PISO	Nº PISOS (abaixo da cota de soleira)	1 PISO

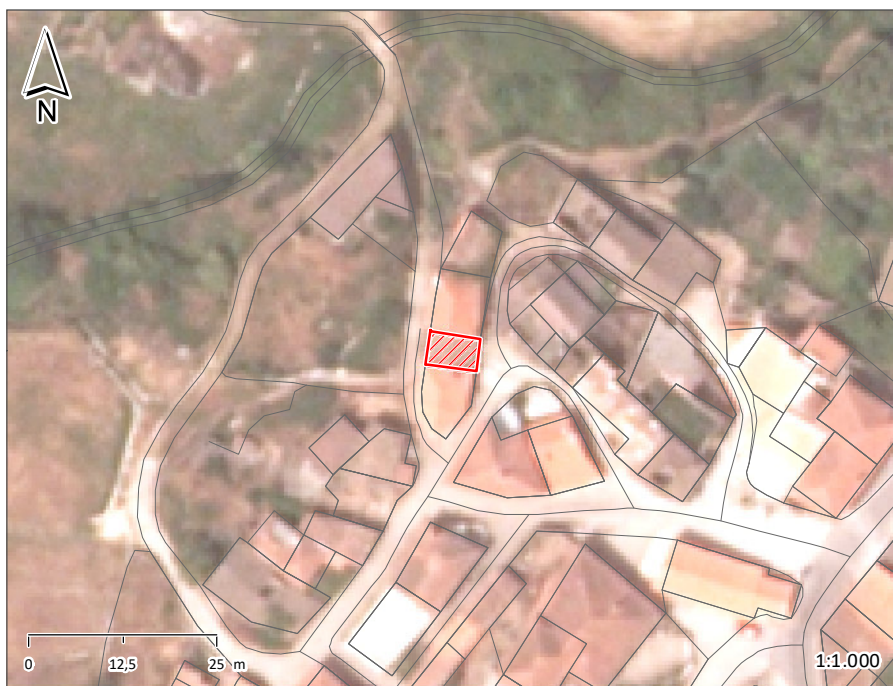
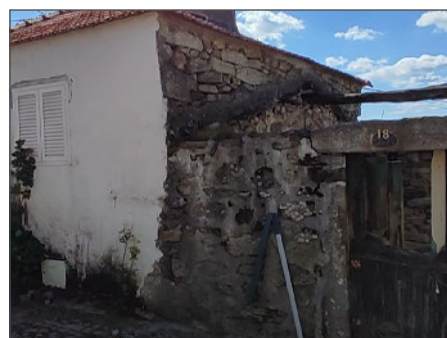
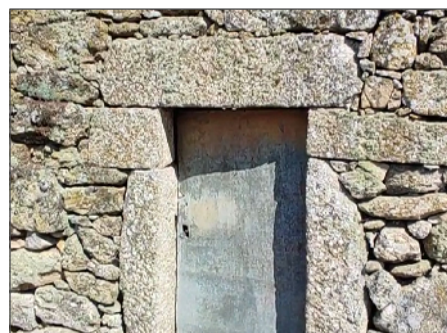
IDENTIFICAÇÃO DO LOCAL:	RUA DO CANTINHO DO BARBEIRO	Nº POLÍCIA:	18	EDIFÍCIO Nº:	145
--------------------------------	------------------------------------	--------------------	-----------	---------------------	------------

ÉPOCA DE CONSTRUÇÃO	1900-1950	ESTADO DE CONSERVAÇÃO	PÉSSIMO
VALOR ARQUITETÓNICO	SEM QUALIDADE	TIPOLOGIA DO EDIFICADO	AGRUPADO
Nº PISOS (acima da cota de soleira)	1 PISO	Nº PISOS (abaixo da cota de soleira)	0 PISOS
ÁREAS DE IMPLANTAÇÃO (Valor aproximado)	29 m2	ÁREAS DE CONSTRUÇÃO (Valor aproximado)	29 m2

CONSTRUÇÃO		MATERIAL	TIPO	COR
ESTRUTURA		GRANITO	ALVENARIA	
REVESTIMENTO FACHADA		GRANITO	APARENTE	NATURAL
VÃOS EXTERIORES	PORTAS	MADEIRA		CASTANHO
	JANELAS			
	VARANDAS			
COBERTURA		TELHA CERÂMICA		
ALTERAÇÕES				
ELEMENTOS DISSONANTES

OBSERVAÇÕES
EDIFÍCIO EM RUÍNA

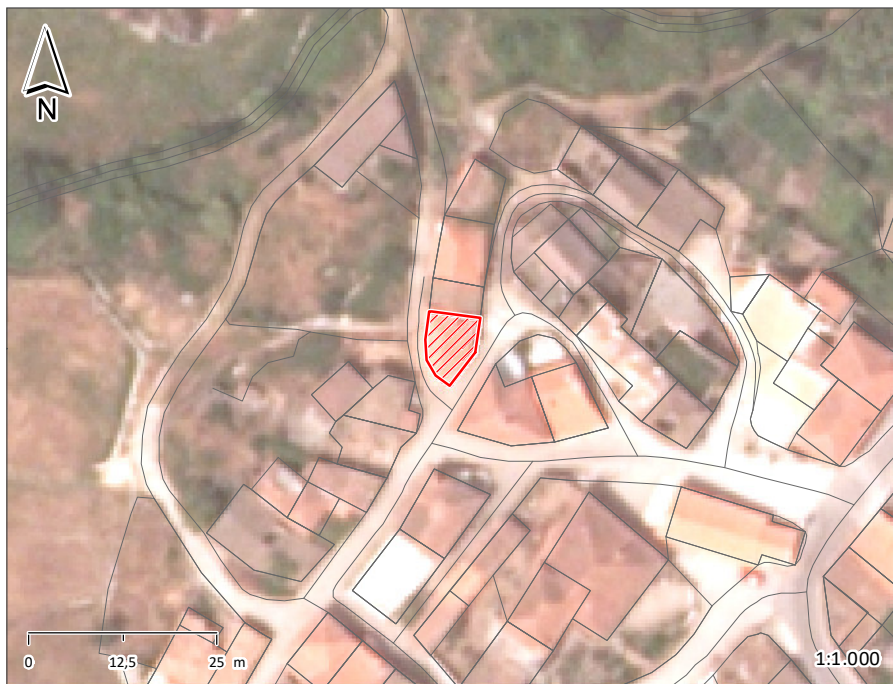
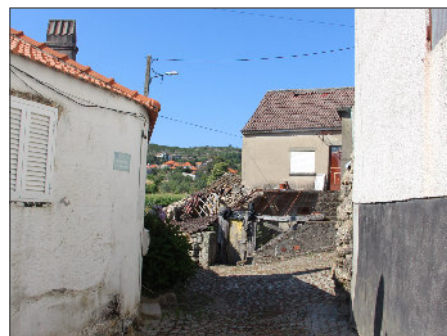
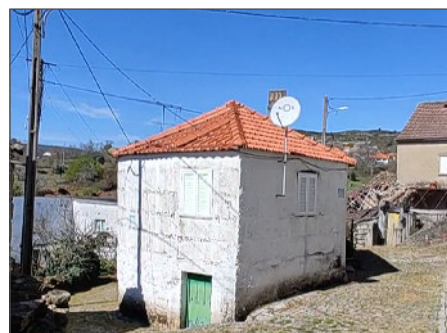
IDENTIFICAÇÃO DO LOCAL:	RUA DO CANTINHO DO BARBEIRO	Nº POLÍCIA:	EDIFÍCIO Nº: 146
--------------------------------	------------------------------------	--------------------	-------------------------

ÉPOCA DE CONSTRUÇÃO	1900-1950	ESTADO DE CONSERVAÇÃO	MÉDIO
VALOR ARQUITETÓNICO	SEM QUALIDADE	TIPOLOGIA DO EDIFICADO	AGRUPADO
Nº PISOS (acima da cota de soleira)	1 PISO	Nº PISOS (abaixo da cota de soleira)	1 PISO

CONSTRUÇÃO		MATERIAL	TIPO		COR	
ESTRUTURA		GRANITO	ALVENARIA			
REVESTIMENTO FACHADA		GRANITO	APARENTE	PINTADO	NATURAL	BRANCO
VÃOS EXTERIORES	PORTAS	AÇO	MADEIRA	PINTADO	PINTADO	BRANCO VERDE
	JANELAS	ALUMÍNIO		LACADO	BRANCO	
	VARANDAS					
COBERTURA		TELHA CERÂMICA	5 ÁGUAS		BARRO	
ALTERAÇÕES						
ELEMENTOS DISSONANTES		ANTENA PARABOLICA

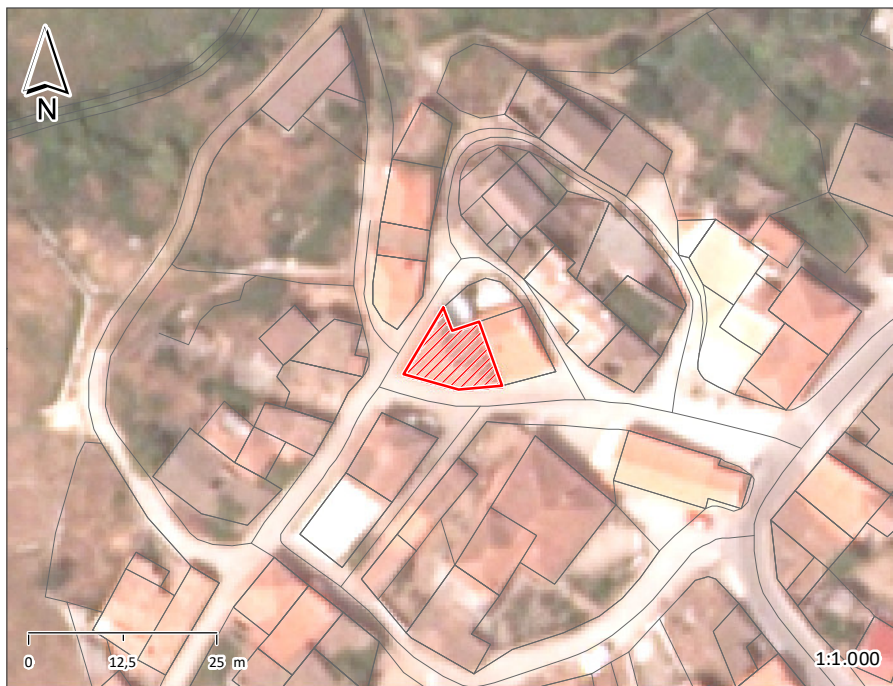
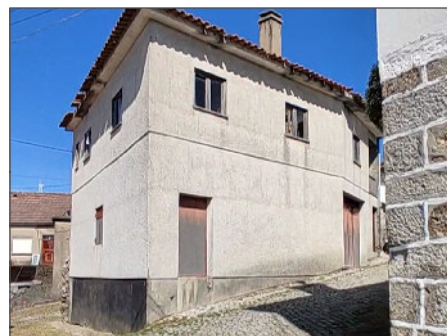
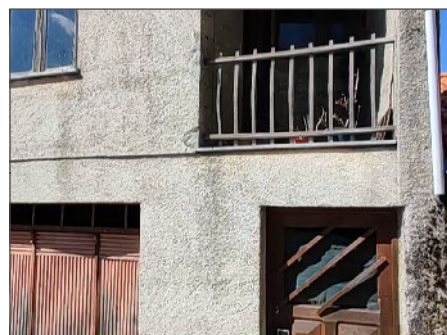
IDENTIFICAÇÃO DO LOCAL:	RUA DE SÃO JOÃO	Nº POLÍCIA:	EDIFÍCIO Nº: 147
-------------------------	-----------------	-------------	------------------

ÉPOCA DE CONSTRUÇÃO	1900-1950	ESTADO DE CONSERVAÇÃO	MÉDIO
VALOR ARQUITETÓNICO	SEM QUALIDADE	TIPOLOGIA DO EDIFICADO	AGRUPADO
Nº PISOS (acima da cota de soleira)	2 PISOS	Nº PISOS (abaixo da cota de soleira)	0 PISOS

CONSTRUÇÃO	MATERIAL		TIPO		COR	
ESTRUTURA	GRANITO	BETÃO ARMADO	ALVENARIA			
REVESTIMENTO FACHADA	REBOCO		AREADO		CINZA	
VÃOS EXTERIORES	PORTAS	MADEIRA	AÇO	PINTADO	PINTADO	CASTANHO BORDEAUX
	JANELAS	MADEIRA		PINTADO		CASTANHO
	VARANDAS	AÇO		PINTADO		PRETO
COBERTURA	TELHA CERÂMICA		6 ÁGUAS		BARRO	
ALTERAÇÕES						
ELEMENTOS DISSONANTES

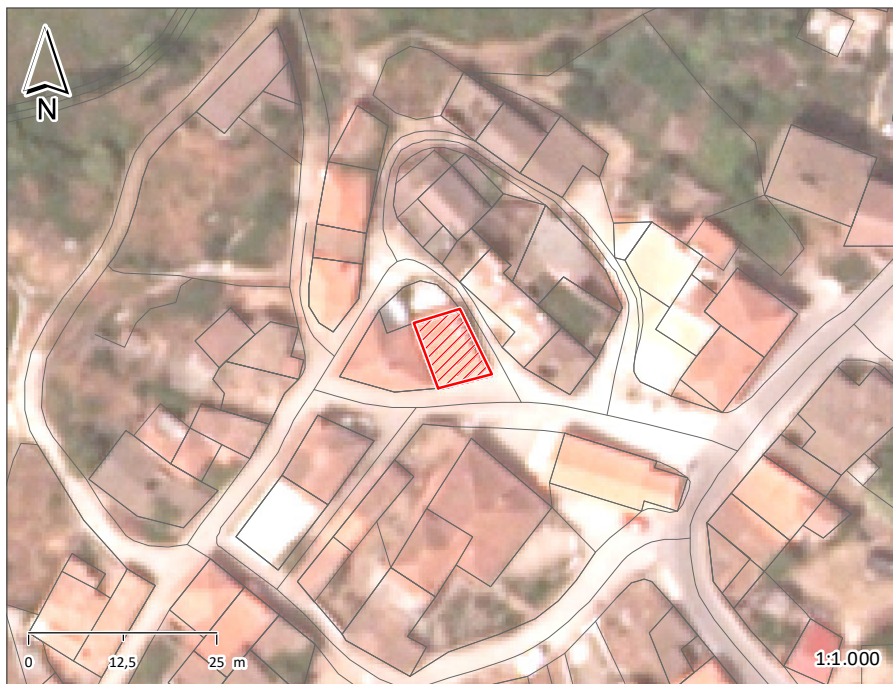
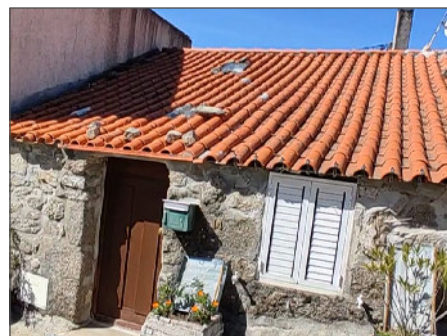
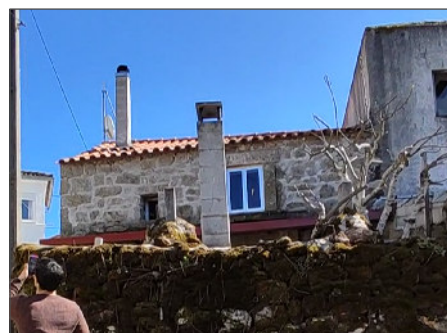
IDENTIFICAÇÃO DO LOCAL:	RUA DE SÃO JOÃO	Nº POLÍCIA:	14	EDIFÍCIO Nº:	148
--------------------------------	------------------------	--------------------	-----------	---------------------	------------

ÉPOCA DE CONSTRUÇÃO	1900-1950	ESTADO DE CONSERVAÇÃO	BOM
VALOR ARQUITETÓNICO	SEM QUALIDADE	TIPOLOGIA DO EDIFICADO	AGRUPADO
Nº PISOS (acima da cota de soleira)	1 PISO	Nº PISOS (abaixo da cota de soleira)	1 PISO

CONSTRUÇÃO		MATERIAL	TIPO	COR
ESTRUTURA		GRANITO	ALVENARIA	
REVESTIMENTO FACHADA		GRANITO	APARENTE	NATURAL
VÃOS EXTERIORES	PORTAS	MADEIRA	PINTADO	CASTANHO
	JANELAS	ALUMÍNIO	LACADO	BRANCO
	VARANDAS			
COBERTURA		TELHA CERÂMICA	2 ÁGUAS	BARRO
ALTERAÇÕES				
ELEMENTOS DISSONANTES		ANTENA PARABOLICA

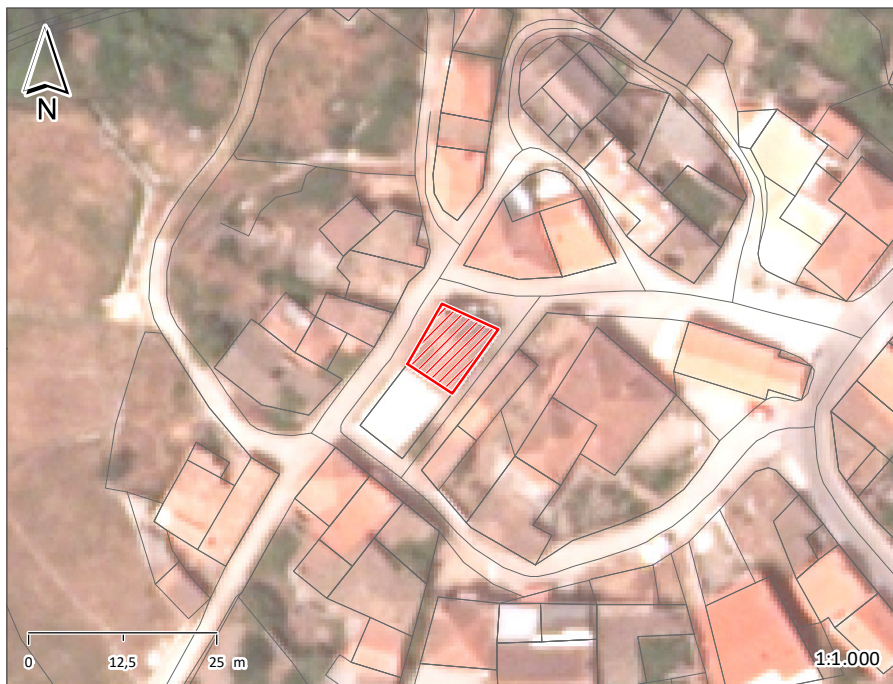
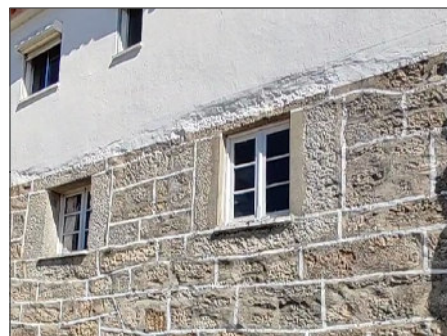
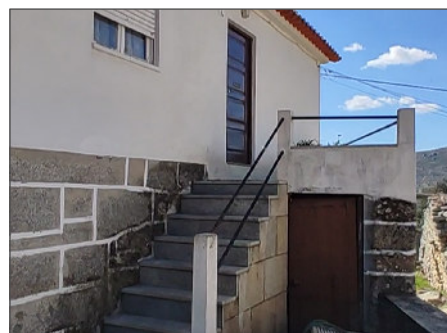
IDENTIFICAÇÃO DO LOCAL:	RUA DE SÃO JOÃO	Nº POLÍCIA:	EDIFÍCIO Nº: 149
--------------------------------	------------------------	--------------------	-------------------------

ÉPOCA DE CONSTRUÇÃO	1900-1950	ESTADO DE CONSERVAÇÃO	BOM
VALOR ARQUITETÓNICO	SEM QUALIDADE	TIPOLOGIA DO EDIFICADO	AGRUPADO
Nº PISOS (acima da cota de soleira)	2 PISOS	Nº PISOS (abaixo da cota de soleira)	0 PISOS

CONSTRUÇÃO		MATERIAL		TIPO		COR	
ESTRUTURA		GRANITO	BETÃO ARMADO	ALVENARIA			
REVESTIMENTO FACHADA		GRANITO	REBOCO	APARENTE	AREADO	NATURAL	BRANCO
VÃOS EXTERIORES	PORTAS	MADEIRA		PINTADO		CASTANHO	
	JANELAS	MADEIRA		PINTADO		BRANCO	
	VARANDAS	AÇO		PINTADO		PRETO	
COBERTURA		TELHA CERÂMICA		3 ÁGUAS		BARRO	
ALTERAÇÕES							
ELEMENTOS DISSONANTES

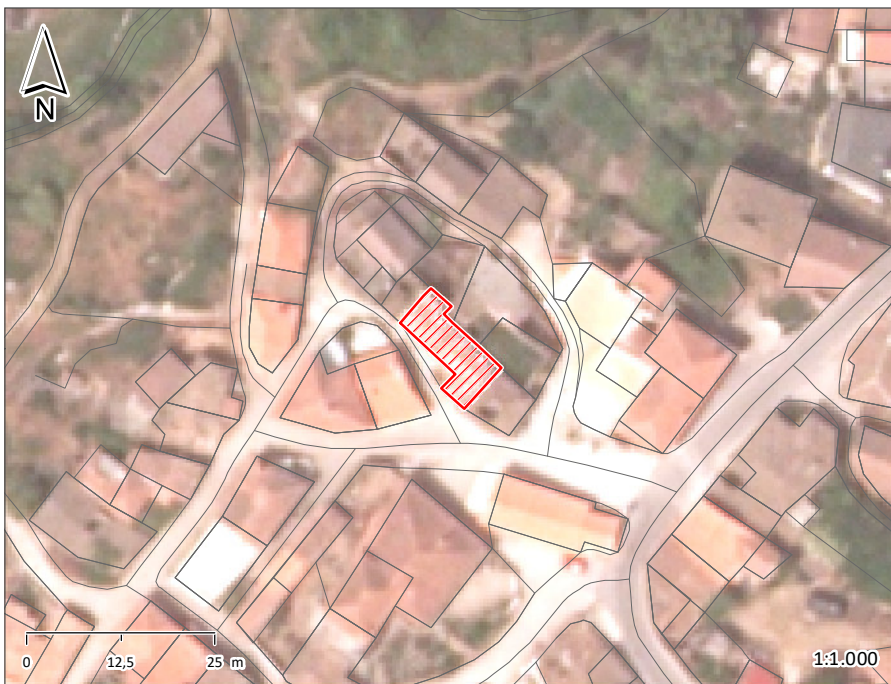
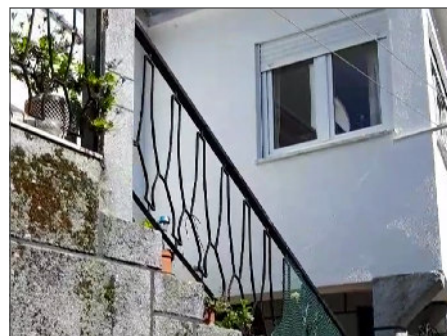
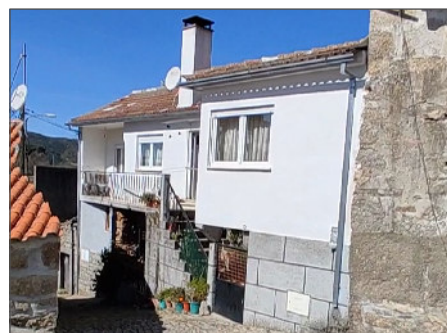
IDENTIFICAÇÃO DO LOCAL:		Nº POLÍCIA:	10	EDIFÍCIO Nº:	150
--------------------------------	--	--------------------	----	---------------------	-----

ÉPOCA DE CONSTRUÇÃO	1951-1990	ESTADO DE CONSERVAÇÃO	BOM
VALOR ARQUITETÓNICO	SEM QUALIDADE	TIPOLOGIA DO EDIFICADO	AGRUPADO
Nº PISOS (acima da cota de soleira)	2 PISOS	Nº PISOS (abaixo da cota de soleira)	0 PISOS

CONSTRUÇÃO	MATERIAL		TIPO		COR		
ESTRUTURA	GRANITO	BETÃO ARMADO	ALVENARIA				
REVESTIMENTO FACHADA	GRANITO	REBOCO	APARENTE	AREADO	NATURAL	BRANCO	
VÃOS EXTERIORES	PORTAS	AÇO	PINTADO		PRETO	PRETO	
	JANELAS	MADEIRA	ALUMÍNIO	PINTADO	LACADO	CASTANHO	BRANCO
	VARANDAS	AÇO		PINTADO		PRETO	
COBERTURA	TELHA CERÂMICA		2 ÁGUAS		BARRO		
ALTERAÇÕES							
ELEMENTOS DISSONANTES	ANTENA PARABOLICA

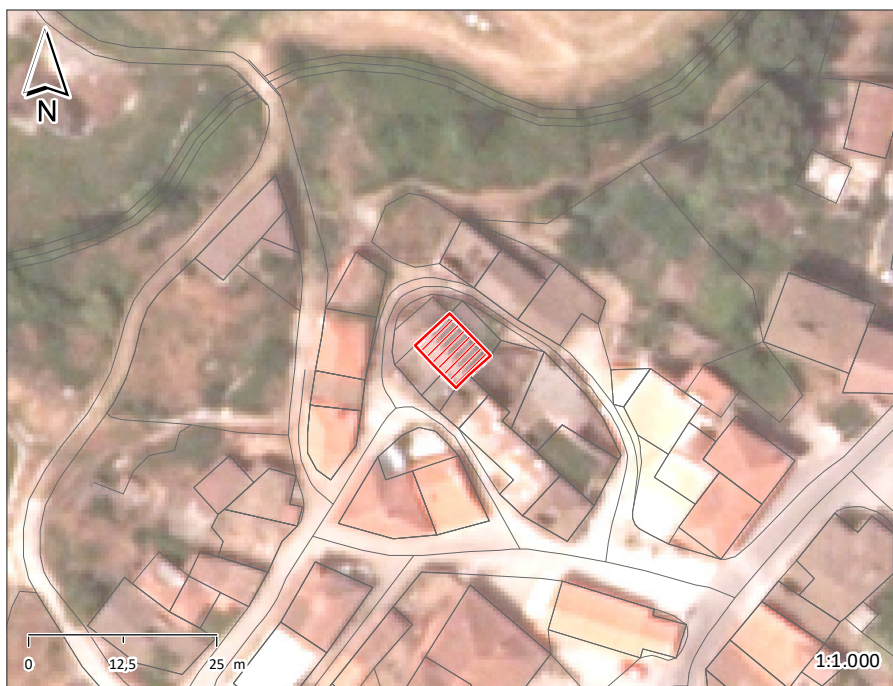
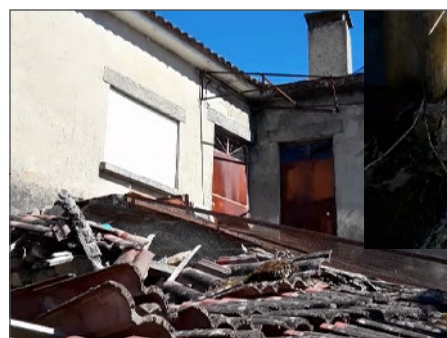
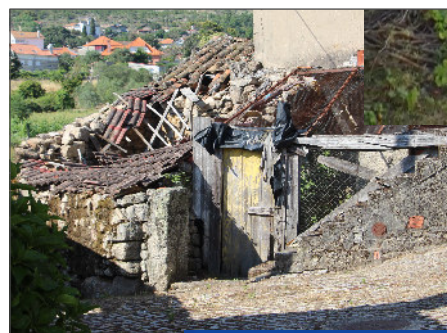
IDENTIFICAÇÃO DO LOCAL:	RUA DE SÃO JOÃO	Nº POLÍCIA:	17	EDIFÍCIO Nº:	151
--------------------------------	-----------------	--------------------	----	---------------------	-----

ÉPOCA DE CONSTRUÇÃO	1900-1950	ESTADO DE CONSERVAÇÃO	MÉDIO
VALOR ARQUITETÓNICO	SEM QUALIDADE	TIPOLOGIA DO EDIFICADO	AGRUPADO
Nº PISOS (acima da cota de soleira)	2 PISOS	Nº PISOS (abaixo da cota de soleira)	0 PISOS

CONSTRUÇÃO		MATERIAL		TIPO		COR	
ESTRUTURA		GRANITO	BETÃO ARMADO	ALVENARIA			
REVESTIMENTO FACHADA		REBOCO		AREADO		POR PINTAR	
VÃOS EXTERIORES	PORTAS	AÇO		PINTADO		BORDEAUX	
	JANELAS						
	VARANDAS						
COBERTURA		TELHA CERÂMICA	TELA	2 ÁGUAS	PLANA	BARRO	PRETO
ALTERAÇÕES							
ELEMENTOS DISSONANTES

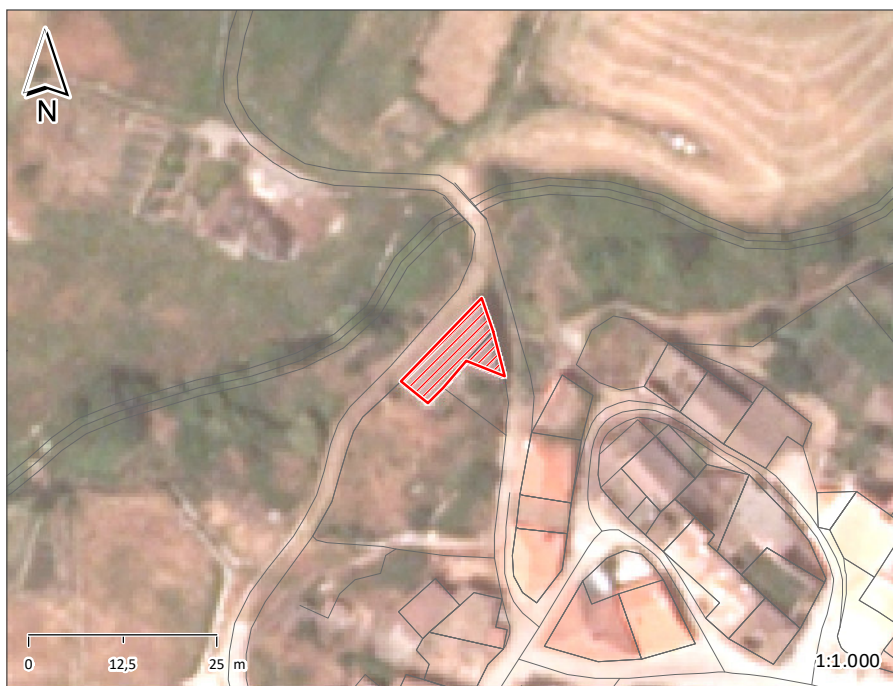
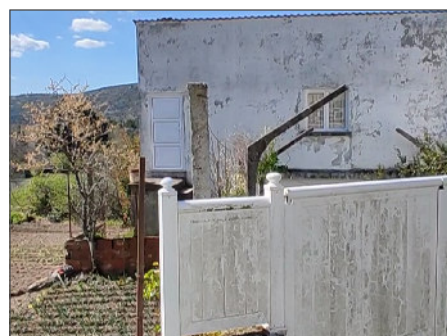
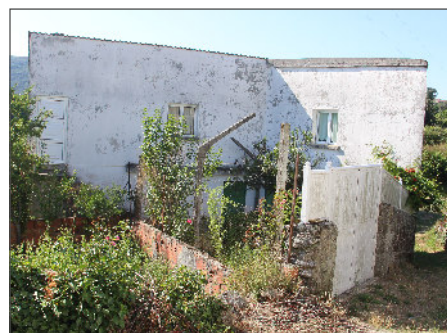
IDENTIFICAÇÃO DO LOCAL:	RUA DO CANTINHO DO BARBEIRO	Nº POLÍCIA:	EDIFÍCIO Nº: 152
--------------------------------	------------------------------------	--------------------	-------------------------

ÉPOCA DE CONSTRUÇÃO	1951-1990	ESTADO DE CONSERVAÇÃO	MÉDIO
VALOR ARQUITETÓNICO	SEM QUALIDADE	TIPOLOGIA DO EDIFICADO	ISOLADO
Nº PISOS (acima da cota de soleira)	2 PISOS	Nº PISOS (abaixo da cota de soleira)	0 PISOS
ÁREAS DE IMPLANTAÇÃO (Valor aproximado)	76 m ²	ÁREAS DE CONSTRUÇÃO (Valor aproximado)	152 m ²

CONSTRUÇÃO		MATERIAL		TIPO		COR	
ESTRUTURA		GRANITO	BETÃO ARMADO	ALVENARIA			
REVESTIMENTO FACHADA		REBOCO		AREADO		BRANCO	
VÃOS EXTERIORES	PORTAS	ALUMÍNIO	MADEIRA	LACADO	PINTADO	BRANCO	VERDE
	JANELAS	ALUMÍNIO		LACADO		BRANCO	
	VARANDAS						
COBERTURA		TELHA CERÂMICA		INCLINADA		BARRO	
ALTERAÇÕES							
ELEMENTOS DISSONANTES

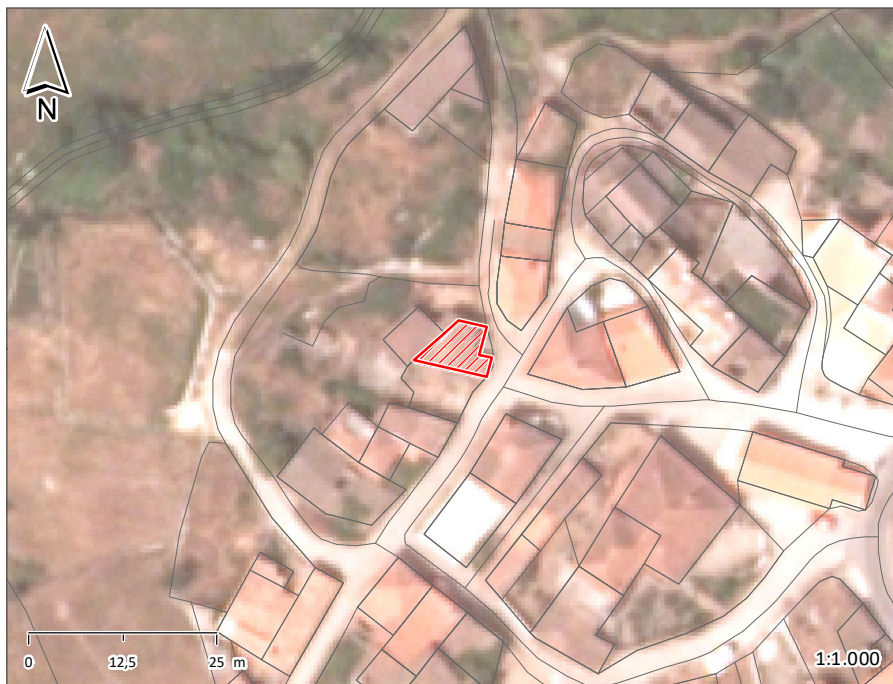
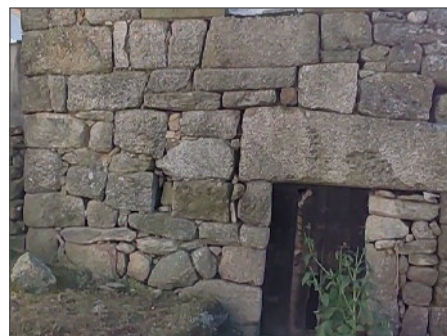
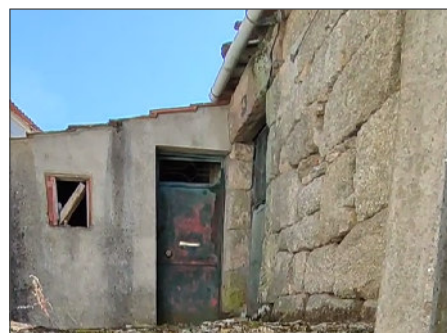
IDENTIFICAÇÃO DO LOCAL:	RUA DO CANTINHO DO BARBEIRO	Nº POLÍCIA: 24	EDIFÍCIO Nº: 153
	RUA DE SÃO JOÃO

ÉPOCA DE CONSTRUÇÃO	1900-1950	ESTADO DE CONSERVAÇÃO	MÉDIO
VALOR ARQUITETÓNICO	SEM QUALIDADE	TIPOLOGIA DO EDIFICADO	AGRUPADO
Nº PISOS (acima da cota de soleira)	1 PISO	Nº PISOS (abaixo da cota de soleira)	1 PISO

CONSTRUÇÃO		MATERIAL		TIPO		COR	
ESTRUTURA		GRANITO		ALVENARIA			
REVESTIMENTO FACHADA		GRANITO		APARENTE		NATURAL	
VÃOS EXTERIORES	PORTAS	MADEIRA	AÇO	PINTADO	PINTADO	CASTANHO	VERDE
	JANELAS						
	VARANDAS						
COBERTURA		TELHA CERÂMICA		2 ÁGUAS		BARRO	
ALTERAÇÕES							
ELEMENTOS DISSONANTES

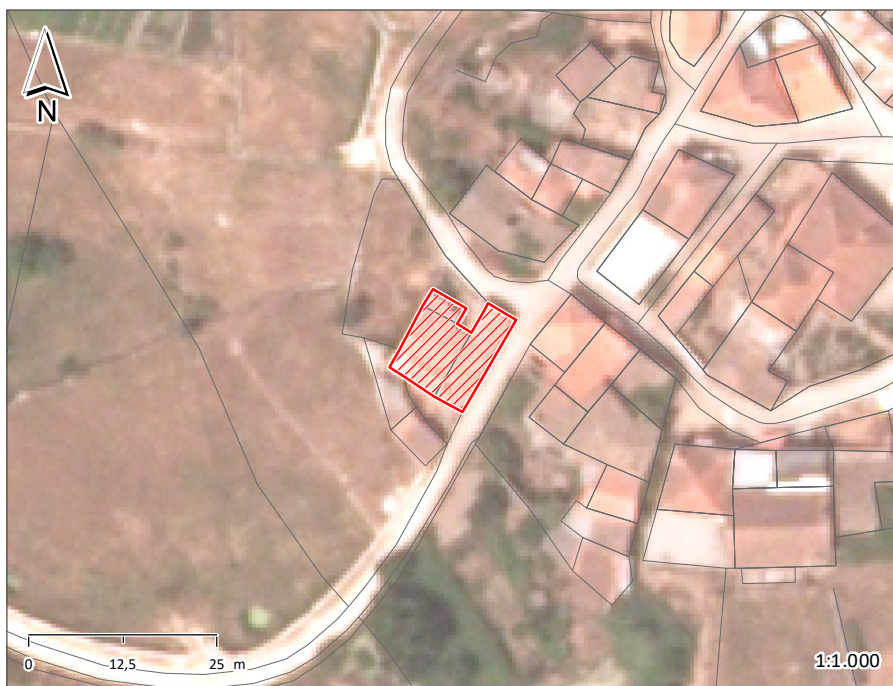
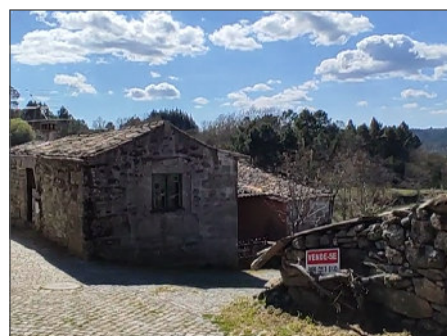
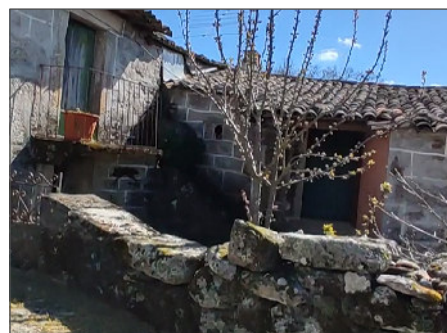
IDENTIFICAÇÃO DO LOCAL:	RUA DE SÃO JOÃO	Nº POLÍCIA:	EDIFÍCIO Nº: 154
--------------------------------	-----------------	--------------------	-------------------------

ÉPOCA DE CONSTRUÇÃO	1900-1950	ESTADO DE CONSERVAÇÃO	MAU
VALOR ARQUITETÓNICO	SEM QUALIDADE	TIPOLOGIA DO EDIFICADO	ISOLADO
Nº PISOS (acima da cota de soleira)	2 PISOS	Nº PISOS (abaixo da cota de soleira)	0 PISOS

CONSTRUÇÃO		MATERIAL	TIPO	COR
ESTRUTURA		GRANITO	ALVENARIA	
REVESTIMENTO FACHADA		GRANITO	APARENTE	NATURAL
VÃOS EXTERIORES	PORTAS	MADEIRA	PINTADO	VERDE
	JANELAS	MADEIRA	PINTADO	VERDE
	VARANDAS	AÇO	PINTADO	PRETO
COBERTURA		TELHA CERÂMICA	2 ÁGUAS	BARRO
ALTERAÇÕES				
ELEMENTOS DISSONANTES

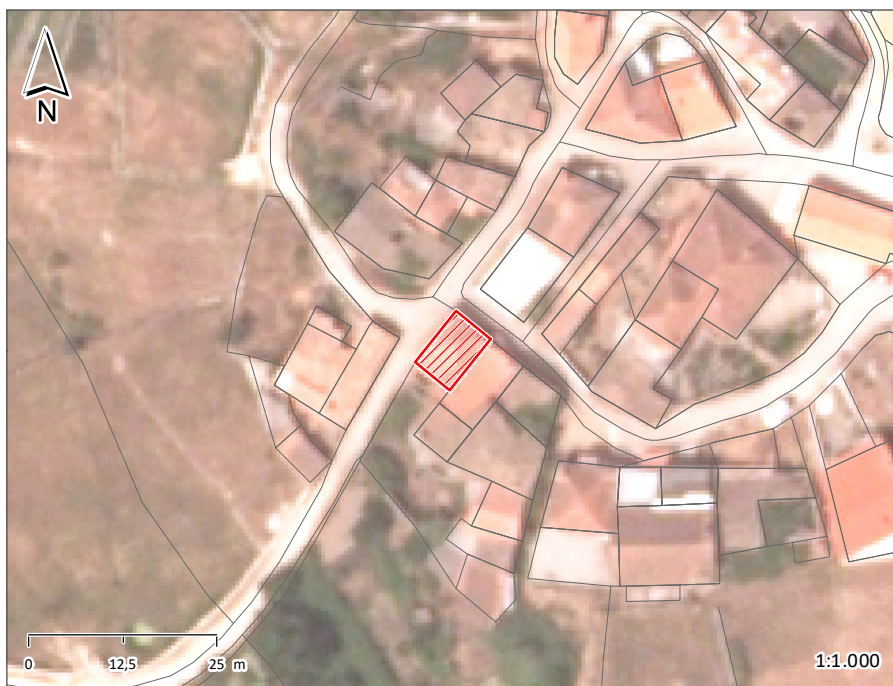
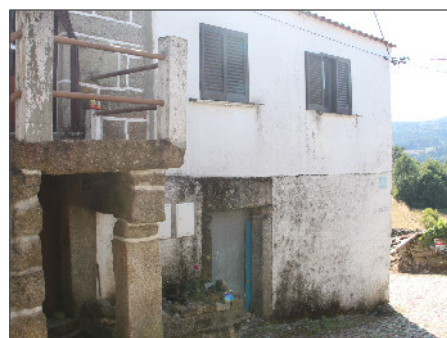
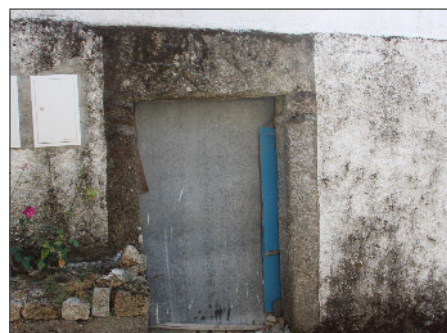
IDENTIFICAÇÃO DO LOCAL:	RUA DOS FERREIROS	Nº POLÍCIA:	EDIFÍCIO Nº: 155
	RUA DE SÃO JOÃO

ÉPOCA DE CONSTRUÇÃO	1900-1950	ESTADO DE CONSERVAÇÃO	MÉDIO
VALOR ARQUITETÓNICO	SEM QUALIDADE	TIPOLOGIA DO EDIFICADO	AGRUPADO
Nº PISOS (acima da cota de soleira)	2 PISOS	Nº PISOS (abaixo da cota de soleira)	0 PISOS

CONSTRUÇÃO	MATERIAL	TIPO	COR
ESTRUTURA	GRANITO	ALVENARIA	
REVESTIMENTO FACHADA	REBOCO	PINTADO	BRANCO
VÃOS EXTERIORES	PORTAS	AÇO	
	JANELAS	ALUMÍNIO	LACADO
	VARANDAS		
COBERTURA	TELHA CERÂMICA	4 ÁGUAS	BARRO
ALTERAÇÕES			
ELEMENTOS DISSONANTES

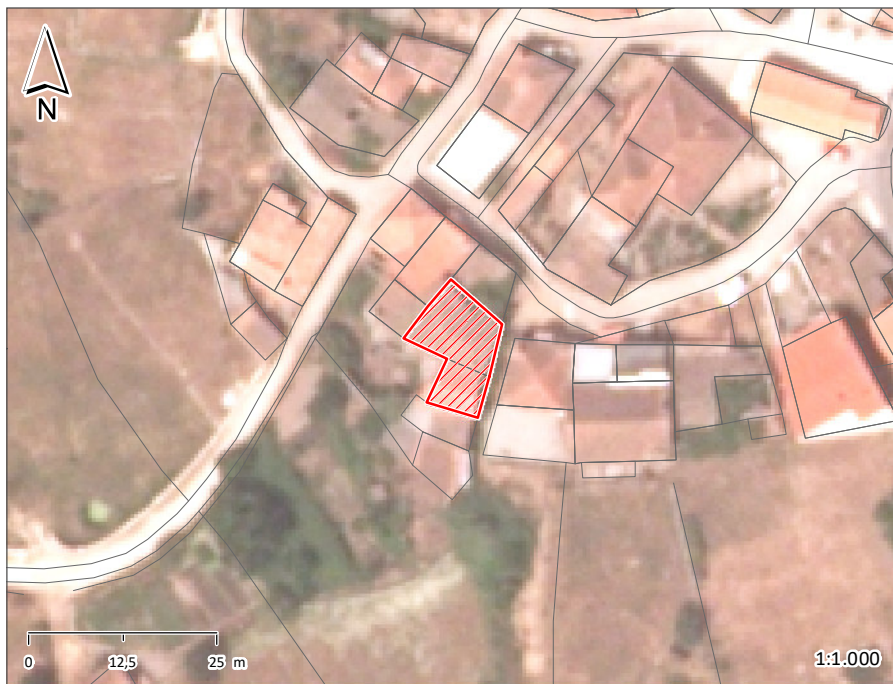
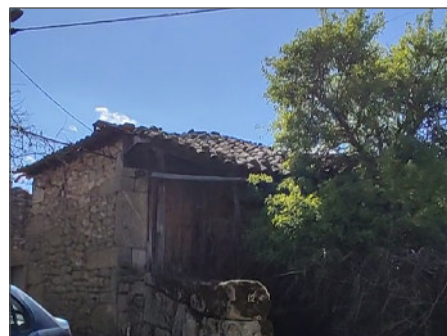
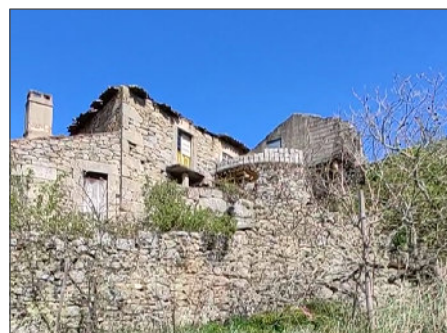
IDENTIFICAÇÃO DO LOCAL:	RUA DOS FERREIROS	Nº POLÍCIA:	12	EDIFÍCIO Nº:	156
--------------------------------	-------------------	--------------------	----	---------------------	-----

ÉPOCA DE CONSTRUÇÃO	1900-1950	ESTADO DE CONSERVAÇÃO	MAU
VALOR ARQUITETÓNICO	SEM QUALIDADE	TIPOLOGIA DO EDIFICADO	AGRUPADO
Nº PISOS (acima da cota de soleira)	2 PISOS	Nº PISOS (abaixo da cota de soleira)	0 PISOS

CONSTRUÇÃO	MATERIAL	TIPO	COR
ESTRUTURA	GRANITO	ALVENARIA	
REVESTIMENTO FACHADA	GRANITO	APARENTE	NATURAL
VÃOS EXTERIORES	PORTAS	MADEIRA	CASTANHO
	JANELAS	MADEIRA	CASTANHO
	VARANDAS		
COBERTURA	TELHA CERÂMICA	4 ÁGUAS	BARRO
ALTERAÇÕES			
ELEMENTOS DISSONANTES

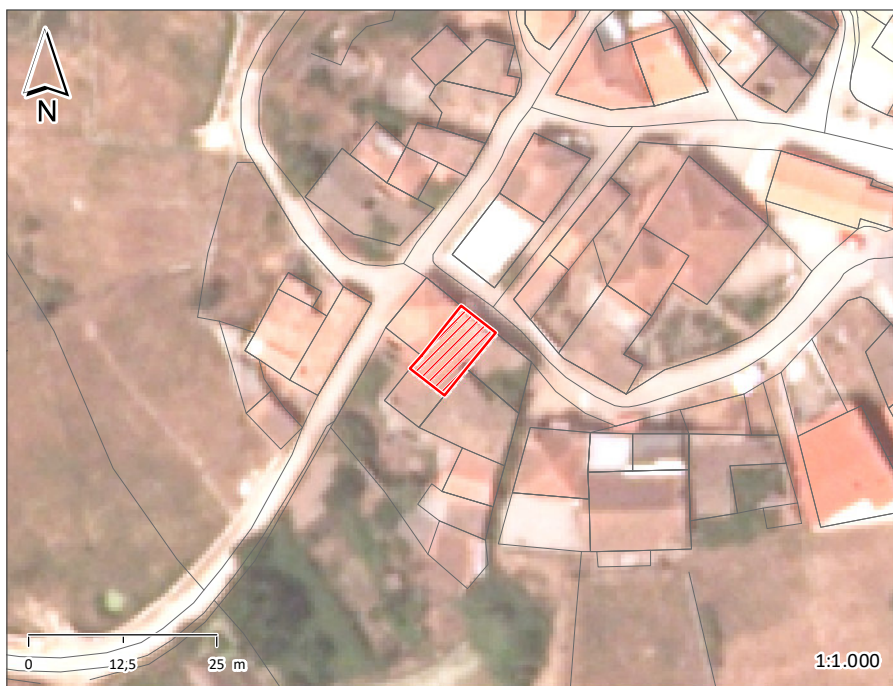
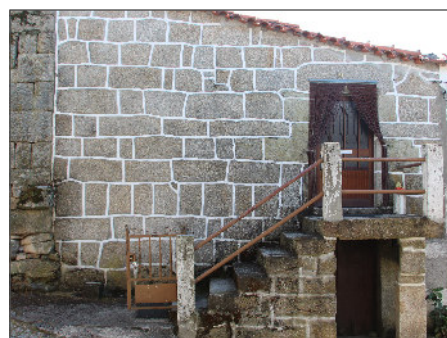
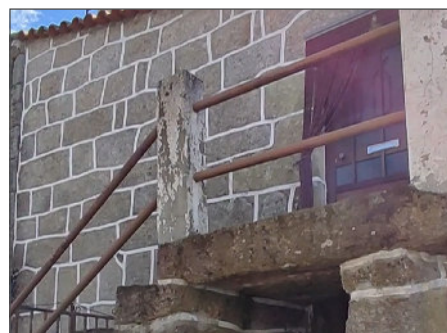
IDENTIFICAÇÃO DO LOCAL:	RUA DOS FERREIROS	Nº POLÍCIA:	16	EDIFÍCIO Nº:	157
--------------------------------	-------------------	--------------------	----	---------------------	-----

ÉPOCA DE CONSTRUÇÃO	1900-1950	ESTADO DE CONSERVAÇÃO	MÉDIO
VALOR ARQUITETÓNICO	SEM QUALIDADE	TIPOLOGIA DO EDIFICADO	AGRUPADO
Nº PISOS (acima da cota de soleira)	2 PISOS	Nº PISOS (abaixo da cota de soleira)	0 PISOS
ÁREAS DE IMPLANTAÇÃO (Valor aproximado)	62 m2	ÁREAS DE CONSTRUÇÃO (Valor aproximado)	124 m2

CONSTRUÇÃO	MATERIAL	TIPO	COR
ESTRUTURA	GRANITO	ALVENARIA	
REVESTIMENTO FACHADA	GRANITO	APARENTE	NATURAL
VÃOS EXTERIORES	PORTAS	ALUMÍNIO	PINTADO
	JANELAS		
	VARANDAS	AÇO	PINTADO
COBERTURA	TELHA CERÂMICA	INCLINADA	BARRO
ALTERAÇÕES			
ELEMENTOS DISSONANTES

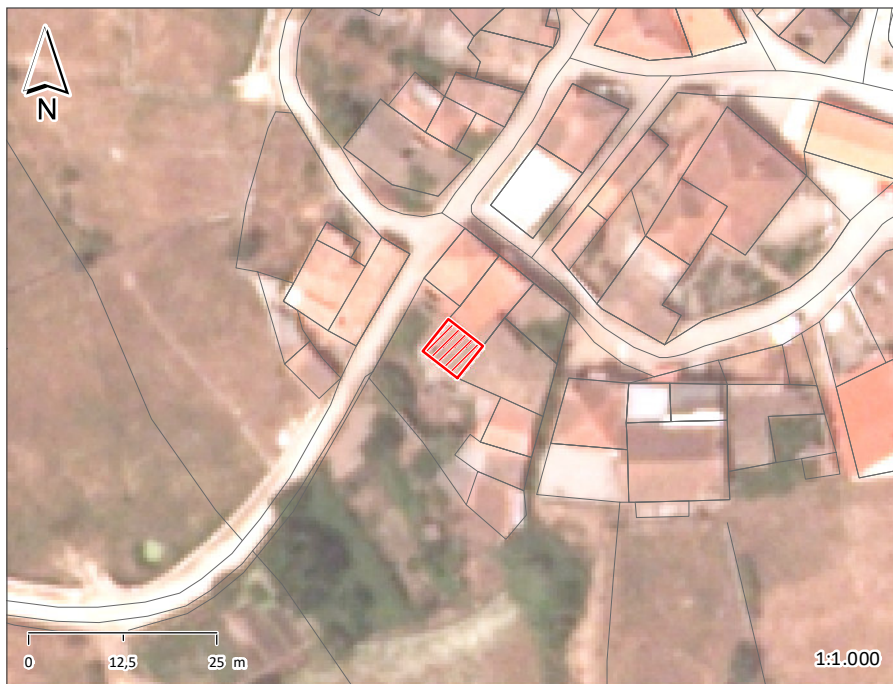
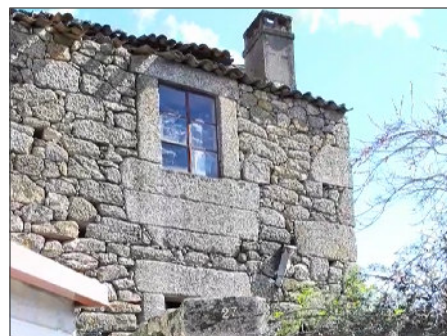
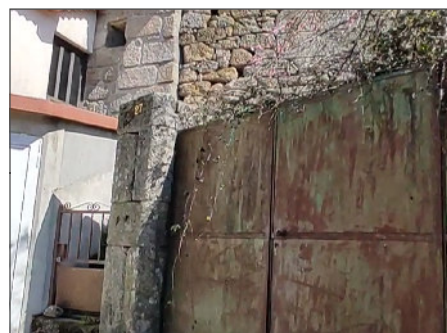
IDENTIFICAÇÃO DO LOCAL:	RUA DE SÃO JOÃO	Nº POLÍCIA:	27	EDIFÍCIO Nº:	158
--------------------------------	-----------------	--------------------	----	---------------------	-----

ÉPOCA DE CONSTRUÇÃO	1900-1950	ESTADO DE CONSERVAÇÃO	MAU
VALOR ARQUITETÓNICO	SEM QUALIDADE	TIPOLOGIA DO EDIFICADO	AGRUPADO
Nº PISOS (acima da cota de soleira)	2 PISOS	Nº PISOS (abaixo da cota de soleira)	0 PISOS

CONSTRUÇÃO		MATERIAL	TIPO	COR
ESTRUTURA		GRANITO	ALVENARIA	
REVESTIMENTO FACHADA		GRANITO	APARENTE	NATURAL
VÃOS EXTERIORES	PORTAS			
	JANELAS	AÇO	PINTADO	BORDEAUX
	VARANDAS			
COBERTURA		TELHA CERÂMICA		BARRO
ALTERAÇÕES				
ELEMENTOS DISSONANTES

OBSERVAÇÕES
EDIFÍCIO EM RUÍNA

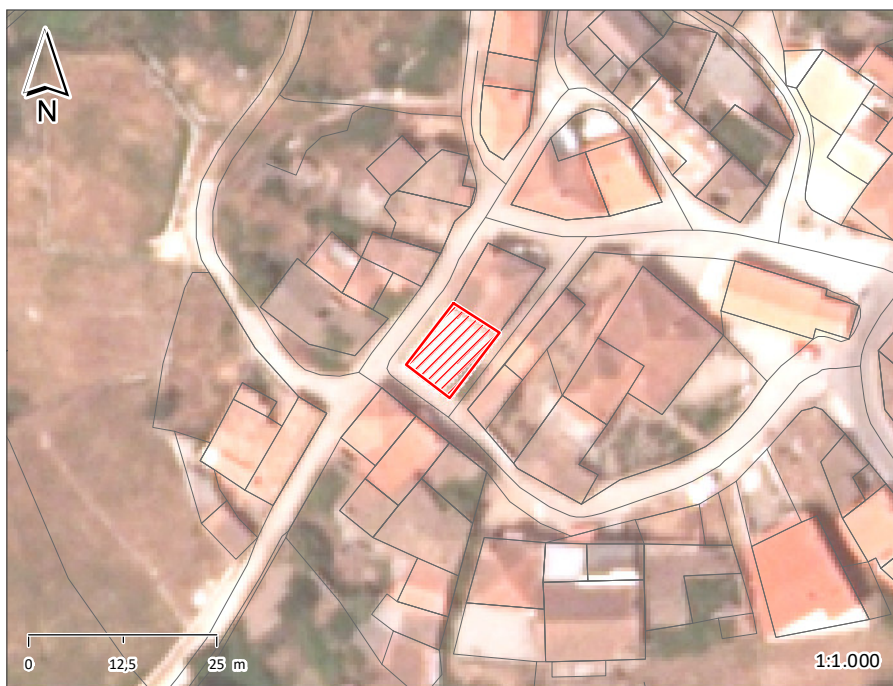
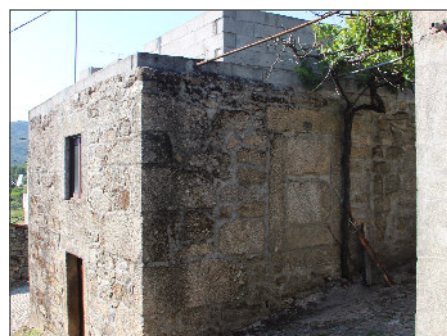
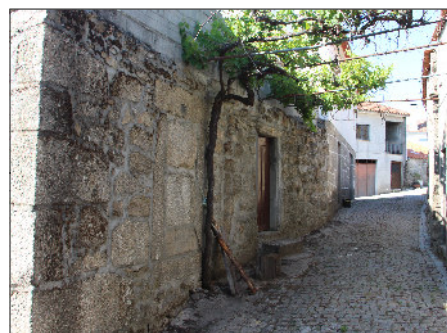
IDENTIFICAÇÃO DO LOCAL:	RUA DE SÃO JOÃO	Nº POLÍCIA:	17	EDIFÍCIO Nº:	159
--------------------------------	-----------------	--------------------	----	---------------------	-----

ÉPOCA DE CONSTRUÇÃO	1900-1950	ESTADO DE CONSERVAÇÃO	MÉDIO
VALOR ARQUITETÓNICO	SEM QUALIDADE	TIPOLOGIA DO EDIFICADO	AGRUPADO
Nº PISOS (acima da cota de soleira)	2 PISOS	Nº PISOS (abaixo da cota de soleira)	0 PISOS

CONSTRUÇÃO		MATERIAL	TIPO	COR
ESTRUTURA		GRANITO	ALVENARIA	
REVESTIMENTO FACHADA		GRANITO	APARENTE	NATURAL
VÃOS EXTERIORES	PORTAS	MADEIRA		CASTANHO
	JANELAS	MADEIRA		CASTANHO
	VARANDAS			
COBERTURA		BETÃO	PLANA	CINZA
ALTERAÇÕES				
ELEMENTOS DISSONANTES

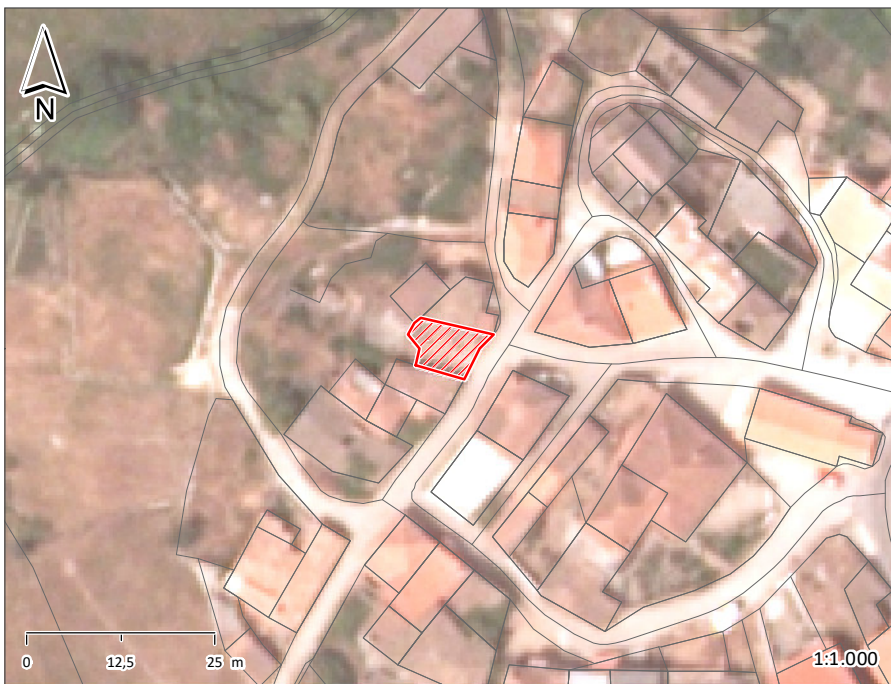
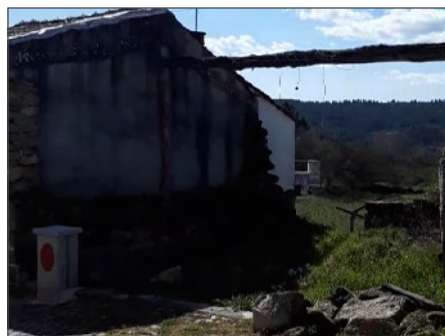
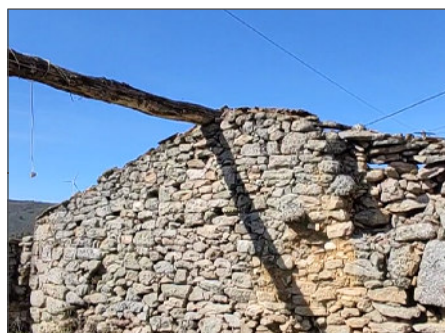
IDENTIFICAÇÃO DO LOCAL:	RUA DE SÃO JOÃO	Nº POLÍCIA:	EDIFÍCIO Nº: 160
--------------------------------	-----------------	--------------------	-------------------------

ÉPOCA DE CONSTRUÇÃO	1900-1950	ESTADO DE CONSERVAÇÃO	PÉSSIMO
VALOR ARQUITETÓNICO	SEM QUALIDADE	TIPOLOGIA DO EDIFICADO	AGRUPADO
Nº PISOS (acima da cota de soleira)	1 PISO	Nº PISOS (abaixo da cota de soleira)	0 PISOS

CONSTRUÇÃO	MATERIAL	TIPO	COR
ESTRUTURA	GRANITO	ALVENARIA	
REVESTIMENTO FACHADA	GRANITO	APARENTE	NATURAL
VÃOS EXTERIORES	PORTAS		
	JANELAS		
	VARANDAS		
COBERTURA	TELHA CERÂMICA	2 ÁGUAS	BARRO
ALTERAÇÕES			
ELEMENTOS DISSONANTES

OBSERVAÇÕES
EDIFÍCIO EM RUÍNA

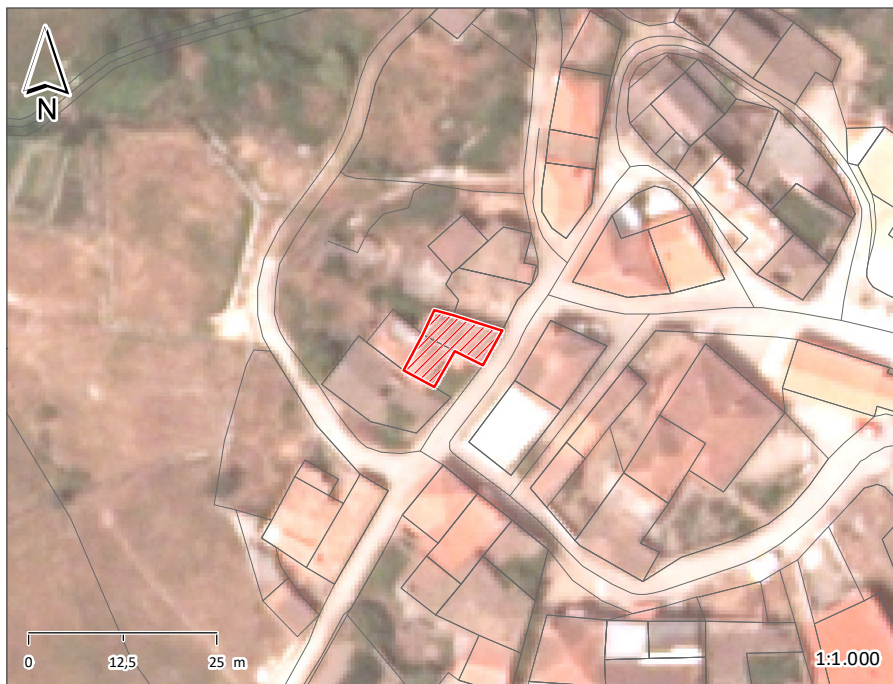
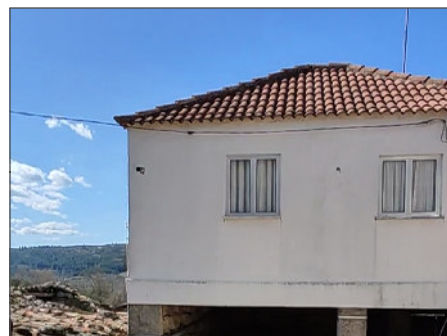
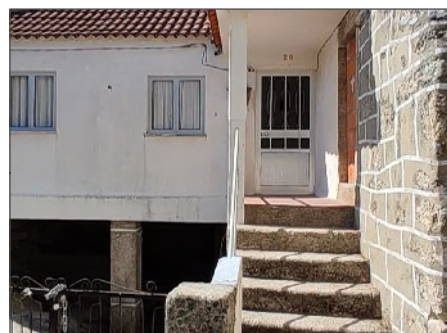
IDENTIFICAÇÃO DO LOCAL:	RUA DE SÃO JOÃO	Nº POLÍCIA:	26	EDIFÍCIO Nº:	161
--------------------------------	------------------------	--------------------	-----------	---------------------	------------

ÉPOCA DE CONSTRUÇÃO	1900-1950	ESTADO DE CONSERVAÇÃO	BOM
VALOR ARQUITETÓNICO	SEM QUALIDADE	TIPOLOGIA DO EDIFICADO	AGRUPADO
Nº PISOS (acima da cota de soleira)	2 PISOS	Nº PISOS (abaixo da cota de soleira)	0 PISOS

CONSTRUÇÃO		MATERIAL		TIPO		COR	
ESTRUTURA		GRANITO	BETÃO ARMADO	ALVENARIA			
REVESTIMENTO FACHADA		GRANITO	REBOCO	APARENTE	AREADO	NATURAL	BRANCO
VÃOS EXTERIORES	PORTAS	ALUMÍNIO		ANODIZADO		NATURAL	
	JANELAS	ALUMÍNIO		ANODIZADO		NATURAL	
	VARANDAS	AÇO		PINTADO		BRANCO	
COBERTURA		TELHA CERÂMICA	TELHA CERÂMICA	4 ÁGUAS	2 ÁGUAS	BARRO	BARRO
ALTERAÇÕES							
ELEMENTOS DISSONANTES		ANTENA E CABOS ELÉTRICOS.

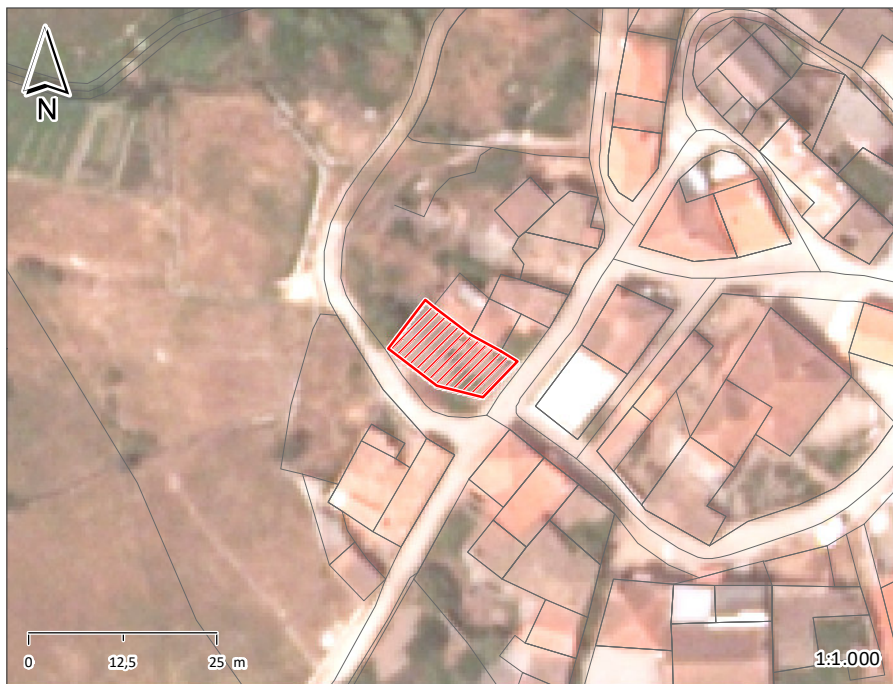
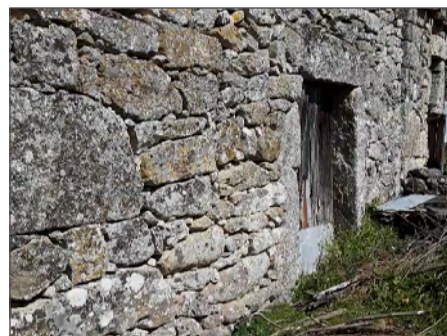
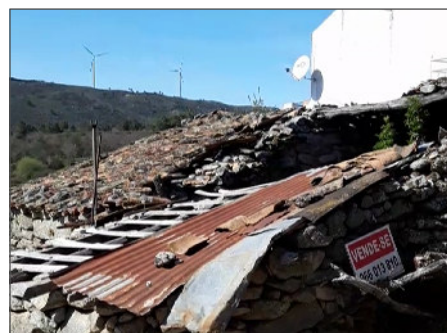
IDENTIFICAÇÃO DO LOCAL:	RUA DE SÃO JOÃO	Nº POLÍCIA:	EDIFÍCIO Nº: 162
--------------------------------	-----------------	--------------------	-------------------------

ÉPOCA DE CONSTRUÇÃO	1900-1950	ESTADO DE CONSERVAÇÃO	PÉSSIMO
VALOR ARQUITETÓNICO	SEM QUALIDADE	TIPOLOGIA DO EDIFICADO	AGRUPADO
Nº PISOS (acima da cota de soleira)	1 PISO	Nº PISOS (abaixo da cota de soleira)	0 PISOS

CONSTRUÇÃO	MATERIAL	TIPO	COR
ESTRUTURA	GRANITO	ALVENARIA	
REVESTIMENTO FACHADA	GRANITO	APARENTE	NATURAL
VÃOS EXTERIORES	PORTAS	MADEIRA	CASTANHO
	JANELAS		
	VARANDAS		
COBERTURA	TELHA CERÂMICA		
ALTERAÇÕES			
ELEMENTOS DISSONANTES

OBSERVAÇÕES
EDIFÍCIO EM RUÍNA

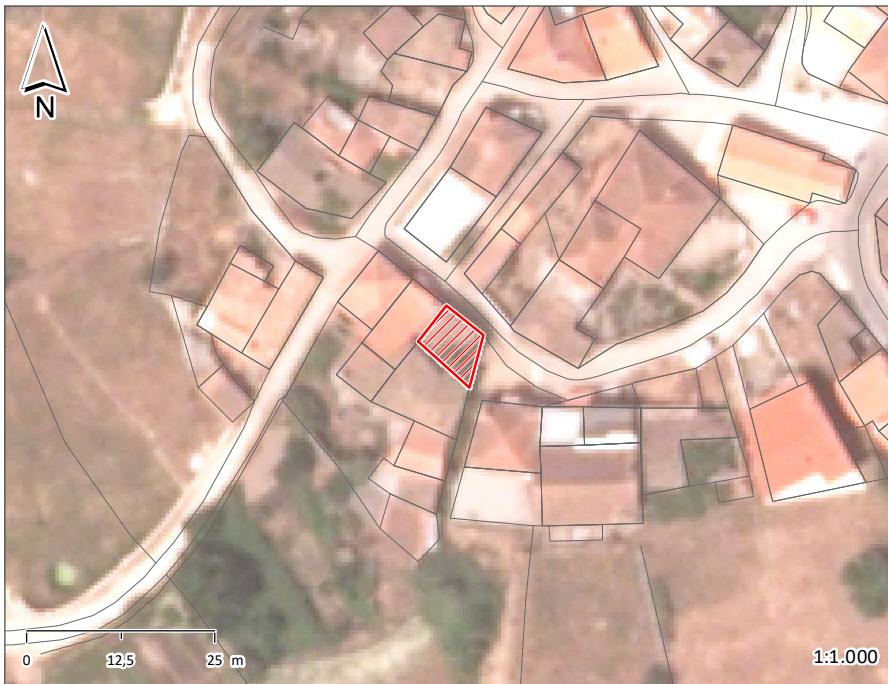
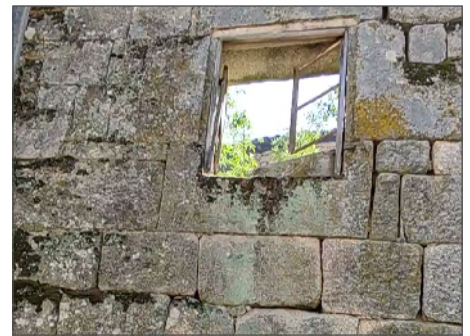
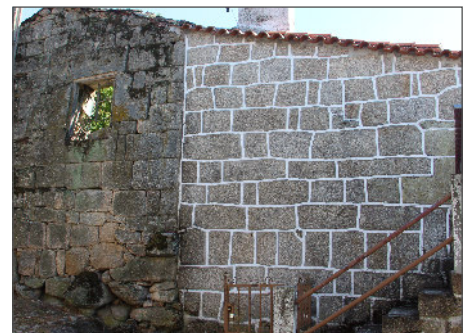
IDENTIFICAÇÃO DO LOCAL:	RUA DOS FERREIROS	Nº POLÍCIA:	EDIFÍCIO Nº: 163
--------------------------------	-------------------	--------------------	-------------------------

ÉPOCA DE CONSTRUÇÃO	1900-1950	ESTADO DE CONSERVAÇÃO	PÉSSIMO
VALOR ARQUITETÓNICO	SEM QUALIDADE	TIPOLOGIA DO EDIFICADO	AGRUPADO
Nº PISOS (acima da cota de soleira)	2 PISOS	Nº PISOS (abaixo da cota de soleira)	0 PISOS
ÁREAS DE IMPLANTAÇÃO (Valor aproximado)	48 m ²	ÁREAS DE CONSTRUÇÃO (Valor aproximado)	96 m ²

CONSTRUÇÃO		MATERIAL	TIPO	COR
ESTRUTURA		GRANITO	ALVENARIA	
REVESTIMENTO FACHADA		GRANITO	APARENTE	NATURAL
VÃOS EXTERIORES	PORTAS	MADEIRA		CASTANHO
	JANELAS	MADEIRA		CASTANHO
	VARANDAS			
COBERTURA		TELHA CERÂMICA		
ALTERAÇÕES				
ELEMENTOS DISSONANTES

OBSERVAÇÕES
EDIFÍCIO EM RUÍNA
