OPERAÇÃO DE REABILITAÇÃO URBANA DE ARNAS

PROGRAMA ESTRATÉGICO DE REABILITAÇÃO URBANA

CADERNO II – Caracterização do Edificado e do Espaço Público | Janeiro 2023

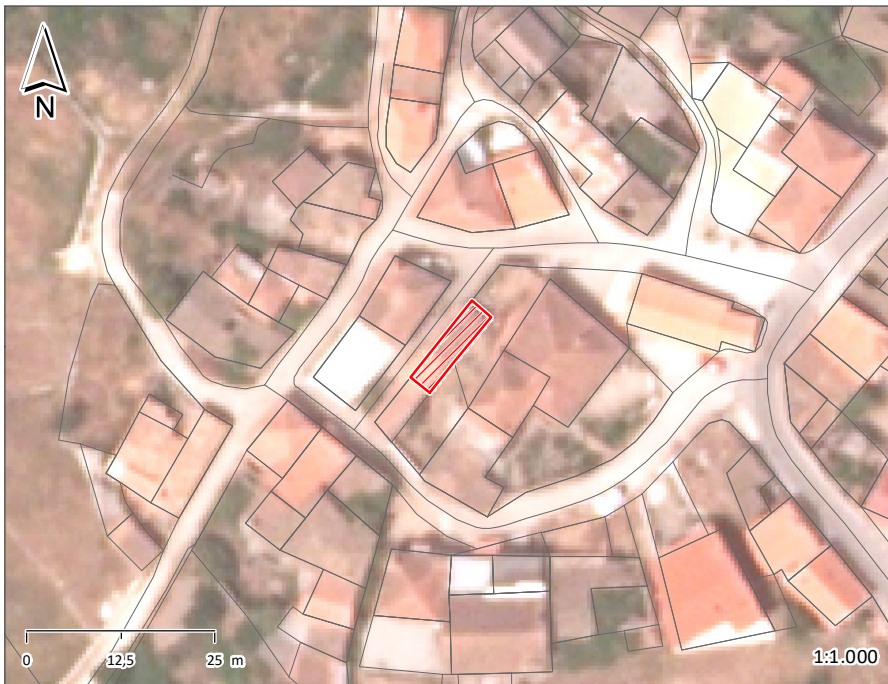
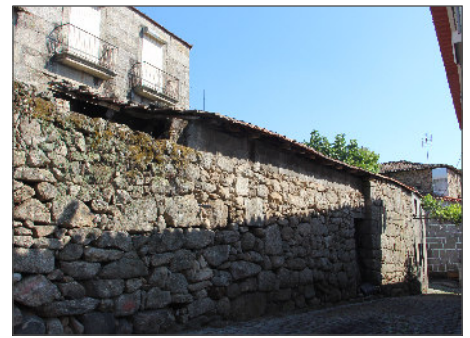
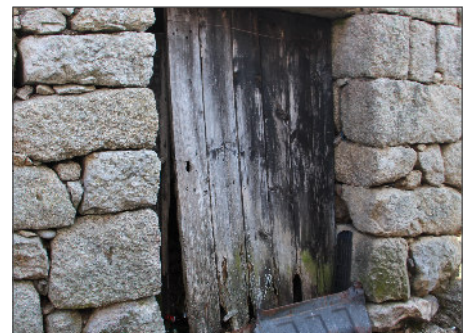
IDENTIFICAÇÃO DO LOCAL:	RUA DOS FERREIROS	Nº POLÍCIA:	EDIFÍCIO Nº: 164
--------------------------------	-------------------	--------------------	-------------------------

ÉPOCA DE CONSTRUÇÃO	1900-1950	ESTADO DE CONSERVAÇÃO	MÉDIO
VALOR ARQUITETÓNICO	SEM QUALIDADE	TIPOLOGIA DO EDIFICADO	AGRUPADO
Nº PISOS (acima da cota de soleira)	2 PISOS	Nº PISOS (abaixo da cota de soleira)	0 PISOS
ÁREAS DE IMPLANTAÇÃO (Valor aproximado)	43 m ²	ÁREAS DE CONSTRUÇÃO (Valor aproximado)	86 m ²

CONSTRUÇÃO	MATERIAL	TIPO	COR
ESTRUTURA	GRANITO	ALVENARIA	
REVESTIMENTO FACHADA	GRANITO	APARENTE	NATURAL
VÃOS EXTERIORES	PORTAS	MADEIRA	CASTANHO
	JANELAS	MADEIRA	
	VARANDAS		
COBERTURA	TELHA CERÂMICA	INCLINADA	BARRO
ALTERAÇÕES			
ELEMENTOS DISSONANTES

OBSERVAÇÕES
ANEXO DO EDIFÍCIO 110

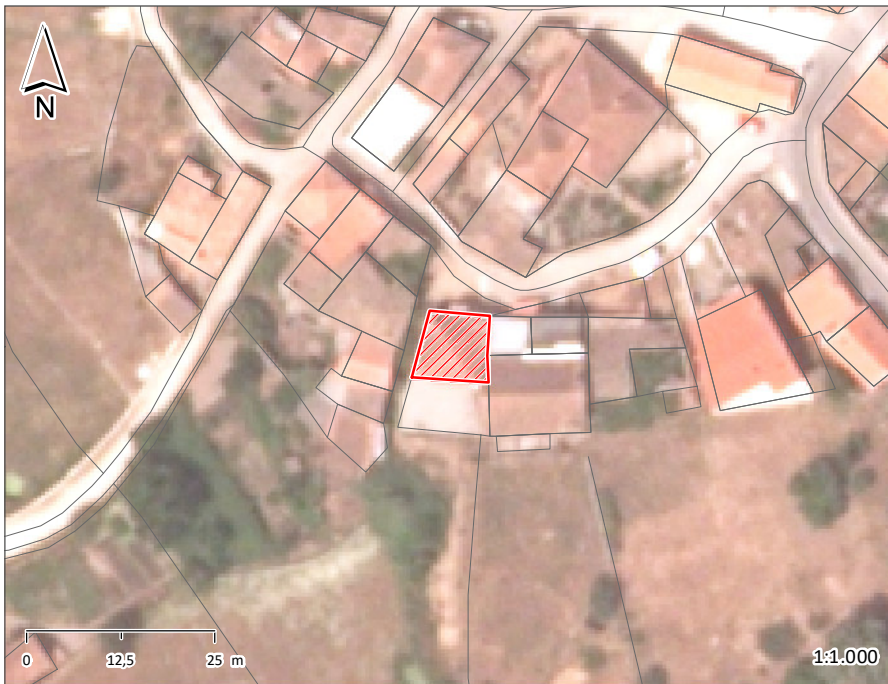
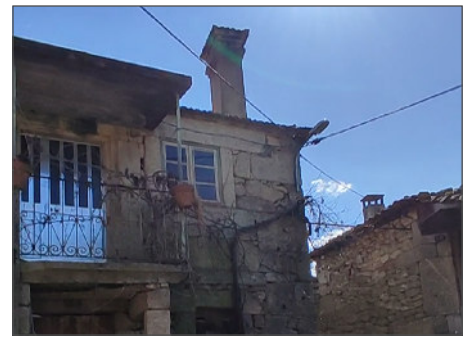
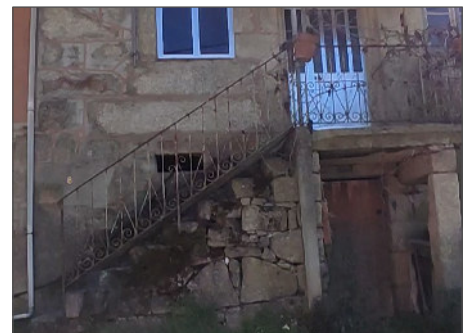
IDENTIFICAÇÃO DO LOCAL:	RUA DOS FERREIROS	Nº POLÍCIA:	EDIFÍCIO Nº: 165
--------------------------------	-------------------	--------------------	-------------------------

ÉPOCA DE CONSTRUÇÃO	1900-1950	ESTADO DE CONSERVAÇÃO	MÉDIO
VALOR ARQUITETÓNICO	SEM QUALIDADE	TIPOLOGIA DO EDIFICADO	AGRUPADO
Nº PISOS (acima da cota de soleira)	2 PISOS	Nº PISOS (abaixo da cota de soleira)	0 PISOS
ÁREAS DE IMPLANTAÇÃO (Valor aproximado)	81 m ²	ÁREAS DE CONSTRUÇÃO (Valor aproximado)	162 m ²

CONSTRUÇÃO	MATERIAL	TIPO	COR	
ESTRUTURA	GRANITO	ALVENARIA		
REVESTIMENTO FACHADA	GRANITO	APARENTE	NATURAL	
VÃOS EXTERIORES	PORTAS	ALUMÍNIO MADEIRA	NATURAL	CASTANHO
	JANELAS	ALUMÍNIO	NATURAL	
	VARANDAS	AÇO	PINTADO	PRETO
COBERTURA	TELHA CERÂMICA	4 ÁGUAS	BARRO	
ALTERAÇÕES				
ELEMENTOS DISSONANTES

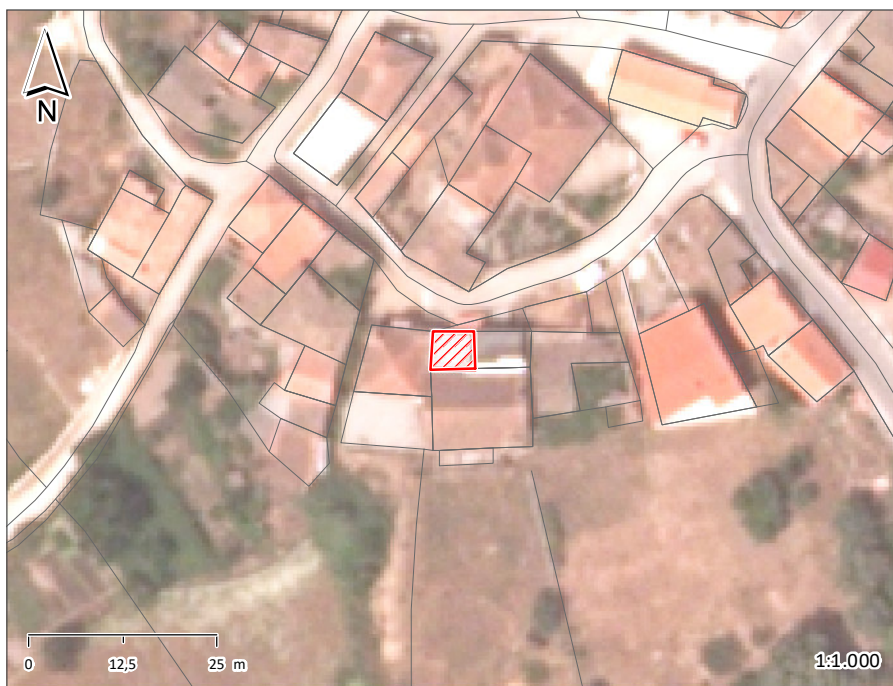
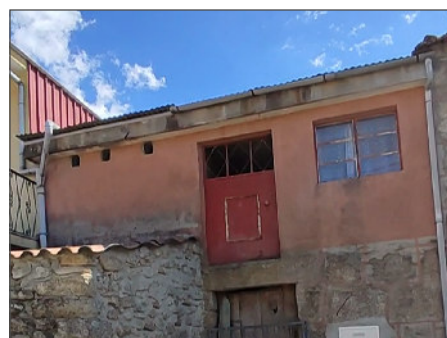
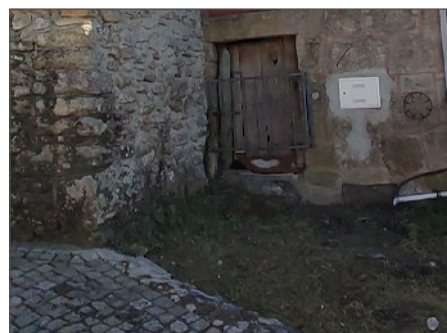
IDENTIFICAÇÃO DO LOCAL:	RUA DOS FERREIROS	Nº POLÍCIA:	EDIFÍCIO Nº: 166
--------------------------------	-------------------	--------------------	-------------------------

ÉPOCA DE CONSTRUÇÃO	1900-1950	ESTADO DE CONSERVAÇÃO	MÉDIO
VALOR ARQUITETÓNICO	SEM QUALIDADE	TIPOLOGIA DO EDIFICADO	AGRUPADO
Nº PISOS (acima da cota de soleira)	2 PISOS	Nº PISOS (abaixo da cota de soleira)	0 PISOS

CONSTRUÇÃO	MATERIAL		TIPO		COR	
ESTRUTURA	GRANITO	BETÃO	ALVENARIA			
REVESTIMENTO FACHADA	GRANITO	REBOCO	APARENTE	AREADO	NATURAL	SALMÃO
VÃOS EXTERIORES	PORTAS	MADEIRA		PINTADO	CASTANHO	VERMELHO
	JANELAS				VERMELHO	
	VARANDAS					
COBERTURA	CHAPA		INCLINADA		CINZA	
ALTERAÇÕES						
ELEMENTOS DISSONANTES

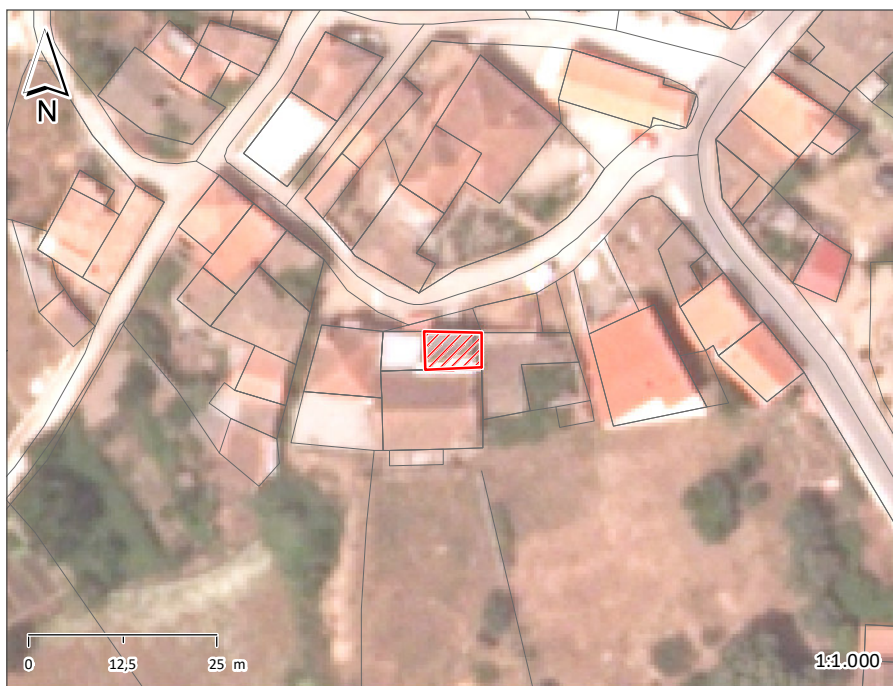
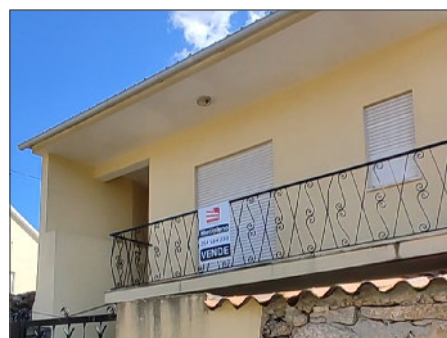
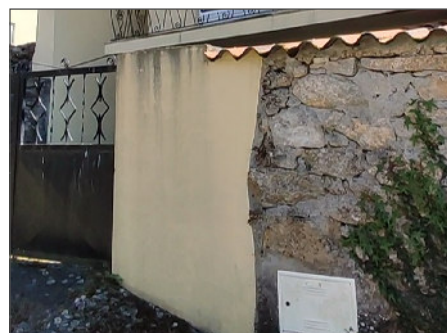
IDENTIFICAÇÃO DO LOCAL:	RUA DOS FERREIROS	Nº POLÍCIA:	8	EDIFÍCIO Nº:	167
--------------------------------	-------------------	--------------------	---	---------------------	-----

ÉPOCA DE CONSTRUÇÃO	1951-1990	ESTADO DE CONSERVAÇÃO	EXCELENTE
VALOR ARQUITETÓNICO	SEM QUALIDADE	TIPOLOGIA DO EDIFICADO	AGRUPADO
Nº PISOS (acima da cota de soleira)	2 PISOS	Nº PISOS (abaixo da cota de soleira)	0 PISOS

CONSTRUÇÃO	MATERIAL	TIPO	COR
ESTRUTURA	BETÃO ARMADO		
REVESTIMENTO FACHADA	REBOCO	AREADO	AMARELO
VÃOS EXTERIORES	PORTAS		
	JANELAS		
	VARANDAS	AÇO	PINTADO
COBERTURA	CHAPA	INCLINADA	VERMELHO
ALTERAÇÕES			
ELEMENTOS DISSONANTES

OBSERVAÇÕES
EDIFÍCIO RECENTEMENTE REABILITADO.

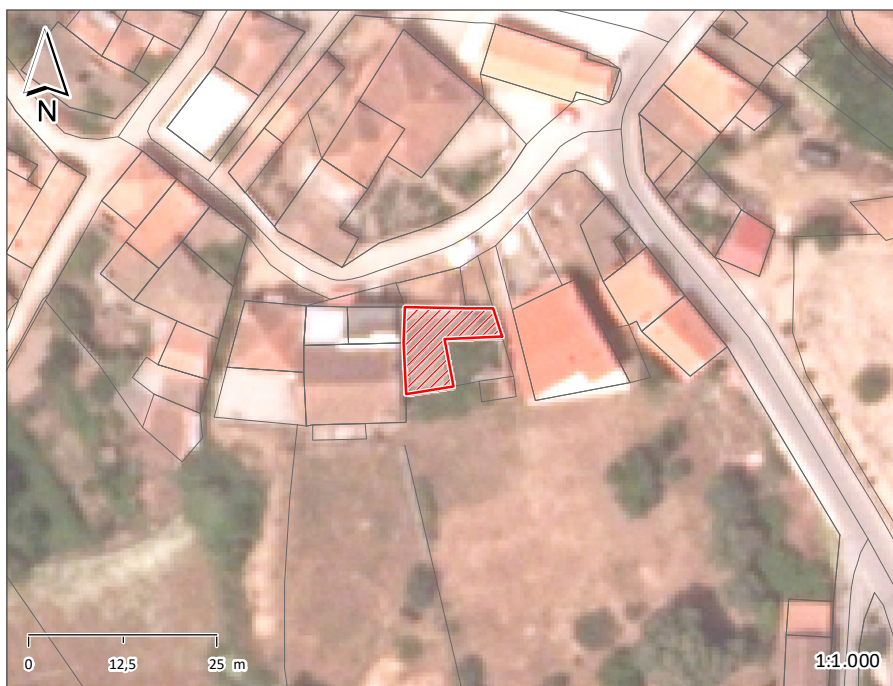
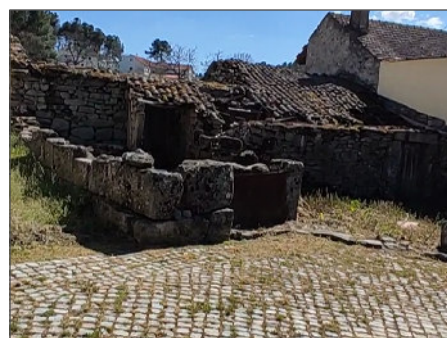
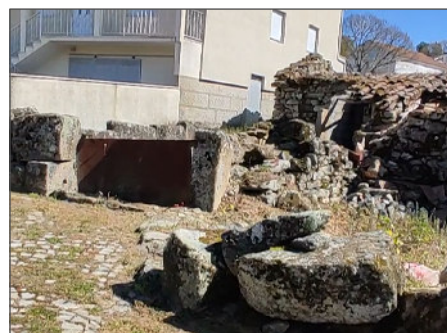
IDENTIFICAÇÃO DO LOCAL:	RUA DOS FERREIROS	Nº POLÍCIA:	4	EDIFÍCIO Nº:	168
--------------------------------	-------------------	--------------------	---	---------------------	-----

ÉPOCA DE CONSTRUÇÃO	1900-1950	ESTADO DE CONSERVAÇÃO	PÉSSIMO
VALOR ARQUITETÓNICO	SEM QUALIDADE	TIPOLOGIA DO EDIFICADO	AGRUPADO
Nº PISOS (acima da cota de soleira)	1 PISO	Nº PISOS (abaixo da cota de soleira)	0 PISOS
ÁREAS DE IMPLANTAÇÃO (Valor aproximado)	91 m2	ÁREAS DE CONSTRUÇÃO (Valor aproximado)	91 m2

CONSTRUÇÃO		MATERIAL	TIPO	COR
ESTRUTURA		GRANITO	ALVENARIA	
REVESTIMENTO FACHADA		GRANITO	APARENTE	NATURAL
VÃOS EXTERIORES	PORTAS	MADEIRA		CASTANHO
	JANELAS			
	VARANDAS			
COBERTURA		TELHA CERÂMICA		BARRO
ALTERAÇÕES				
ELEMENTOS DISSONANTES

OBSERVAÇÕES
EDIFÍCIO EM RUÍNA

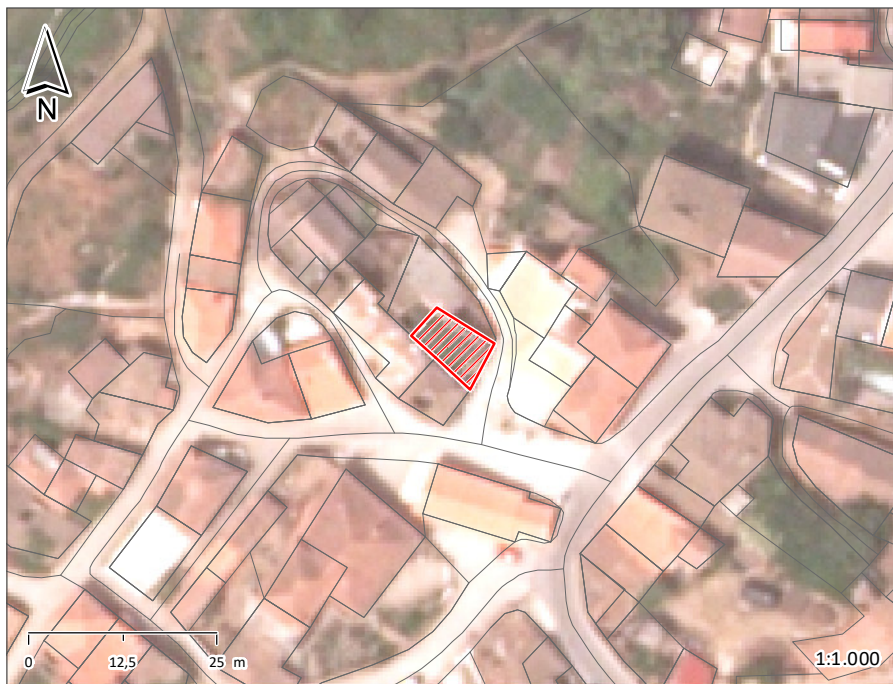
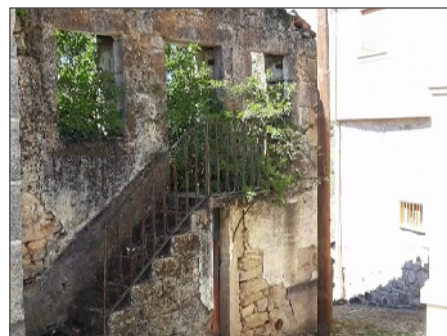
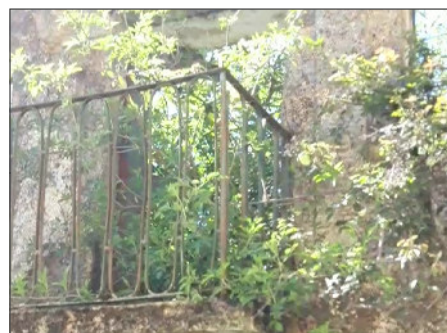
IDENTIFICAÇÃO DO LOCAL:	RUA DE SÃO JOÃO	Nº POLÍCIA:	EDIFÍCIO Nº: 169
--------------------------------	-----------------	--------------------	-------------------------

ÉPOCA DE CONSTRUÇÃO	1900-1950	ESTADO DE CONSERVAÇÃO	PÉSSIMO
VALOR ARQUITETÓNICO	SEM QUALIDADE	TIPOLOGIA DO EDIFICADO	AGRUPADO
Nº PISOS (acima da cota de soleira)	2 PISOS	Nº PISOS (abaixo da cota de soleira)	0 PISOS

CONSTRUÇÃO	MATERIAL	TIPO	COR
ESTRUTURA	GRANITO	ALVENARIA	
REVESTIMENTO FACHADA	GRANITO	APARENTE	NATURAL
VÃOS EXTERIORES	PORTAS	MADEIRA	PINTADO
	JANELAS		
	VARANDAS	AÇO	
COBERTURA			
ALTERAÇÕES			
ELEMENTOS DISSONANTES

OBSERVAÇÕES
EDIFÍCIO EM RUÍNA

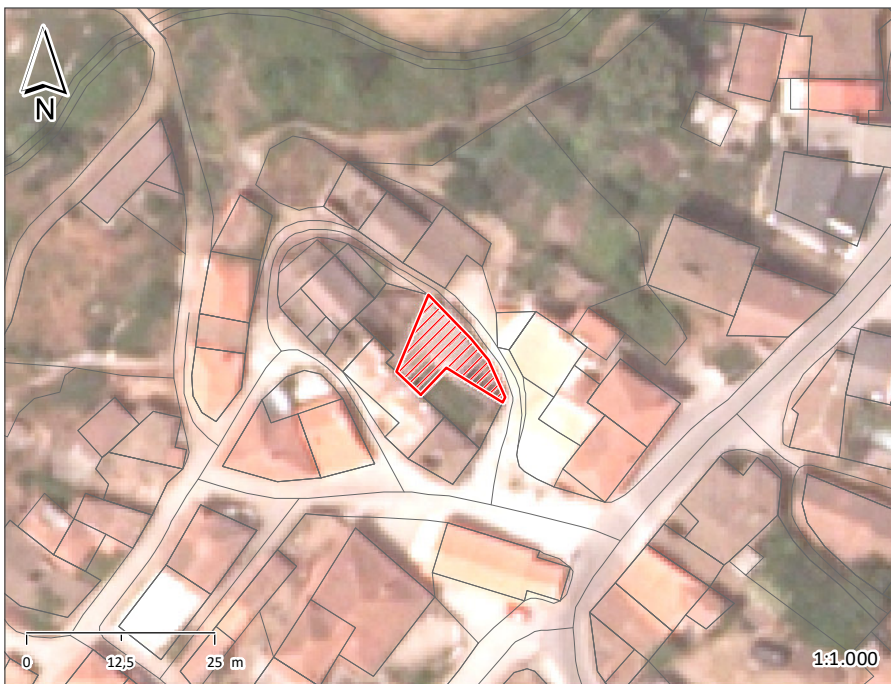
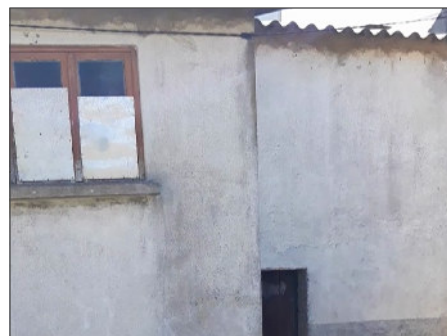
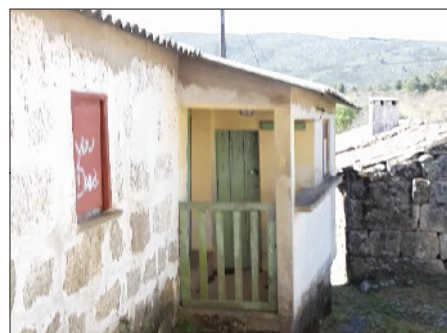
IDENTIFICAÇÃO DO LOCAL:	Nº POLÍCIA: 3	EDIFÍCIO Nº: 170
-------------------------	---------------	------------------

ÉPOCA DE CONSTRUÇÃO	1900-1950	ESTADO DE CONSERVAÇÃO	MÉDIO
VALOR ARQUITETÓNICO	SEM QUALIDADE	TIPOLOGIA DO EDIFICADO	AGRUPADO
Nº PISOS (acima da cota de soleira)	1 PISO	Nº PISOS (abaixo da cota de soleira)	0 PISOS

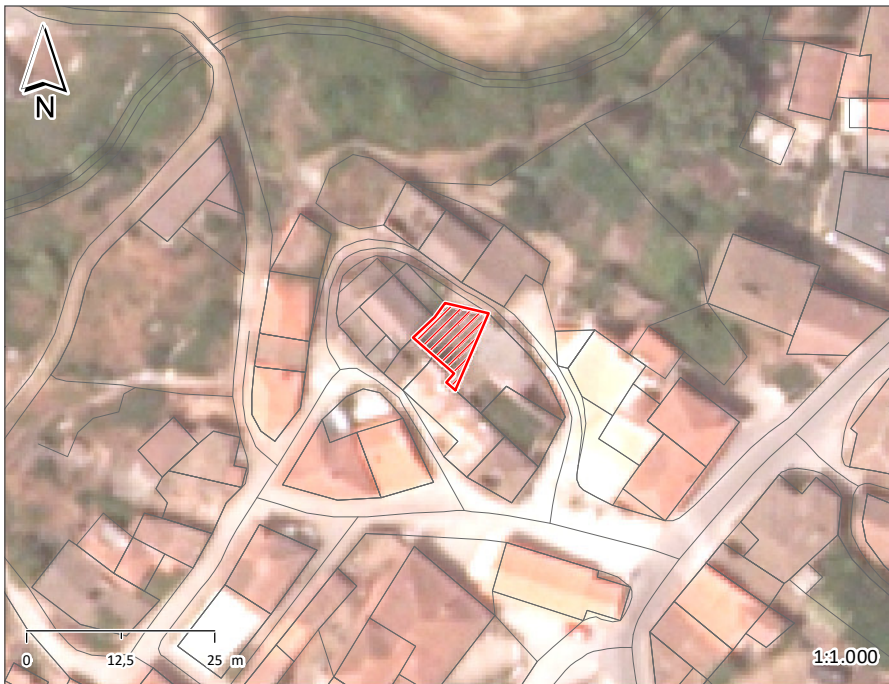
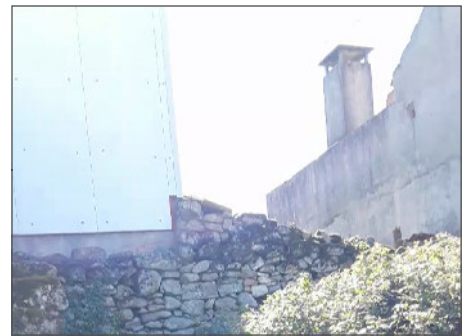
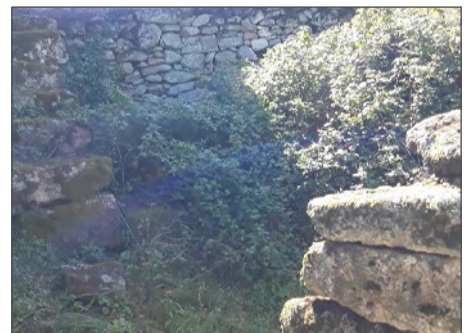
IDENTIFICAÇÃO DO LOCAL:	Nº POLÍCIA:	EDIFÍCIO Nº: 171
-------------------------	-------------	-------------------------

ÉPOCA DE CONSTRUÇÃO	1900-1950	ESTADO DE CONSERVAÇÃO	PÉSSIMO
VALOR ARQUITETÓNICO	SEM QUALIDADE	TIPOLOGIA DO EDIFICADO	AGRUPADO
Nº PISOS (acima da cota de soleira)	1 PISO	Nº PISOS (abaixo da cota de soleira)	0 PISOS
ÁREAS DE IMPLANTAÇÃO (Valor aproximado)	55 m2	ÁREAS DE CONSTRUÇÃO (Valor aproximado)	55 m2

CONSTRUÇÃO	MATERIAL	TIPO	COR
ESTRUTURA	GRANITO	ALVENARIA	
REVESTIMENTO FACHADA	GRANITO	APARENTE	NATURAL
VÃOS EXTERIORES	PORTAS		
	JANELAS		
	VARANDAS		
COBERTURA			
ALTERAÇÕES			
ELEMENTOS DISSONANTES

OBSERVAÇÕES
EDIFÍCIO EM RUÍNA

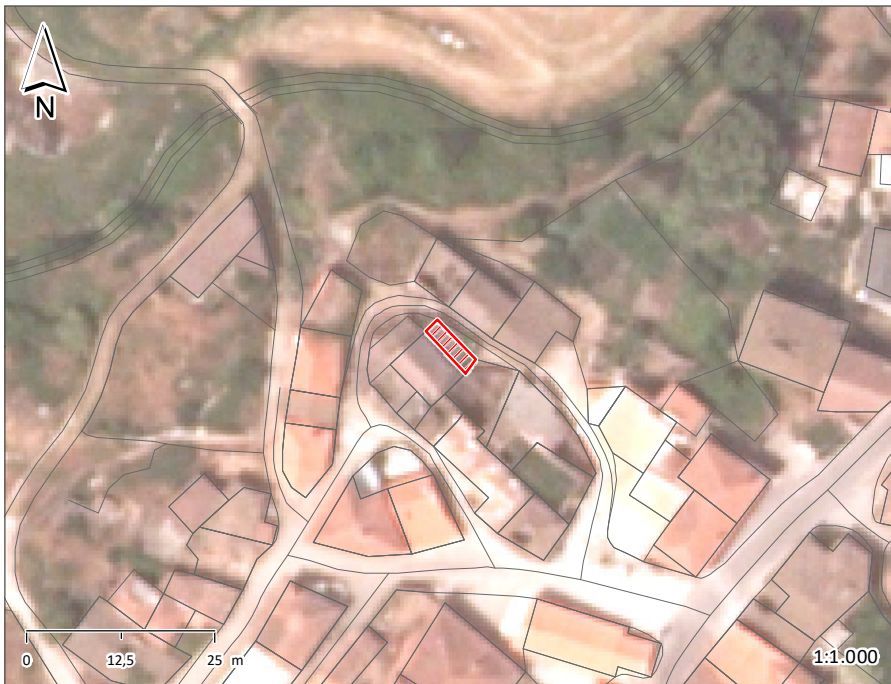
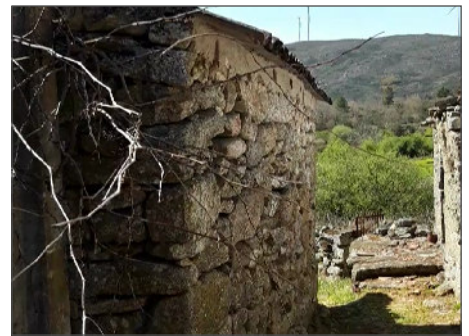
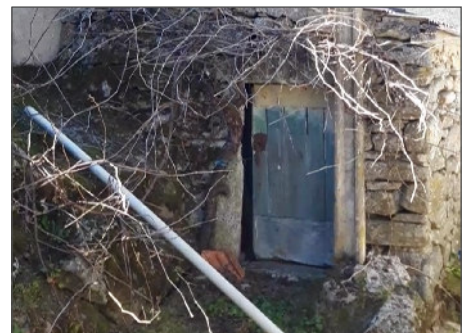
IDENTIFICAÇÃO DO LOCAL:	Nº POLÍCIA:	EDIFÍCIO Nº: 172
-------------------------	-------------	-------------------------

ÉPOCA DE CONSTRUÇÃO	1900-1950	ESTADO DE CONSERVAÇÃO	MAU
VALOR ARQUITETÓNICO	SEM QUALIDADE	TIPOLOGIA DO EDIFICADO	AGRUPADO
Nº PISOS (acima da cota de soleira)	1 PISO	Nº PISOS (abaixo da cota de soleira)	0 PISOS
ÁREAS DE IMPLANTAÇÃO (Valor aproximado)	18 m ²	ÁREAS DE CONSTRUÇÃO (Valor aproximado)	18 m ²

CONSTRUÇÃO	MATERIAL	TIPO	COR
ESTRUTURA	GRANITO	ALVENARIA	
REVESTIMENTO FACHADA	GRANITO	APARENTE	NATURAL
VÃOS EXTERIORES	PORTAS	MADEIRA	PINTADO
	JANELAS		CINZA
	VARANDAS		
COBERTURA	TELHA CERÂMICA	INCLINADA	BARRO
ALTERAÇÕES			
ELEMENTOS DISSONANTES

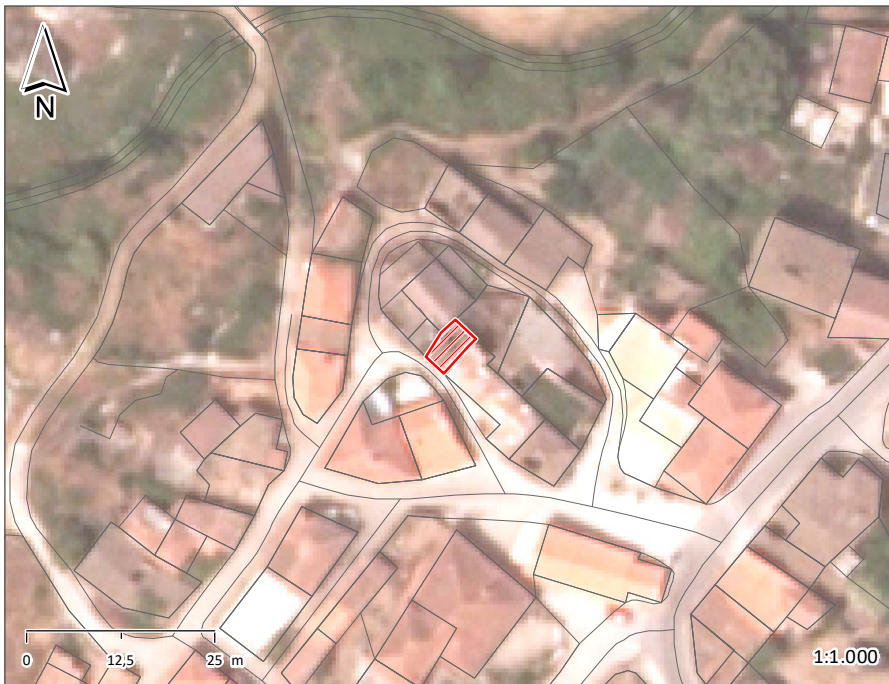
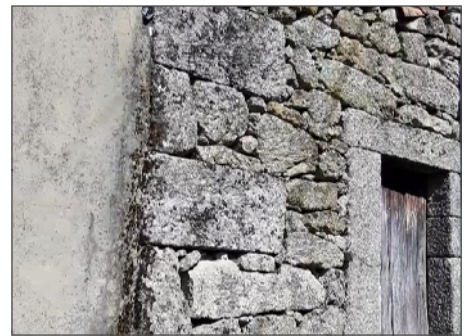
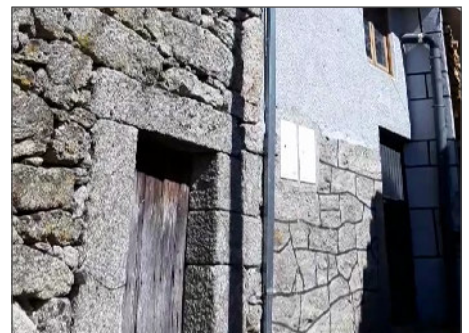
IDENTIFICAÇÃO DO LOCAL:	Nº POLÍCIA:	EDIFÍCIO Nº: 173
-------------------------	-------------	------------------

ÉPOCA DE CONSTRUÇÃO	1900-1950	ESTADO DE CONSERVAÇÃO	MAU
VALOR ARQUITETÓNICO	SEM QUALIDADE	TIPOLOGIA DO EDIFICADO	AGRUPADO
Nº PISOS (acima da cota de soleira)	1 PISO	Nº PISOS (abaixo da cota de soleira)	0 PISOS
ÁREAS DE IMPLANTAÇÃO (Valor aproximado)	23 m2	ÁREAS DE CONSTRUÇÃO (Valor aproximado)	23 m2

CONSTRUÇÃO	MATERIAL	TIPO	COR
ESTRUTURA	GRANITO	ALVENARIA	
REVESTIMENTO FACHADA	GRANITO	APARENTE	NATURAL
VÃOS EXTERIORES	PORTAS	MADEIRA	CASTANHO
	JANELAS		
	VARANDAS		
COBERTURA	TELHA CERÂMICA	INCLINADA	BARRO
ALTERAÇÕES			
ELEMENTOS DISSONANTES

OBSERVAÇÕES
EDIFÍCIO EM RUÍNA

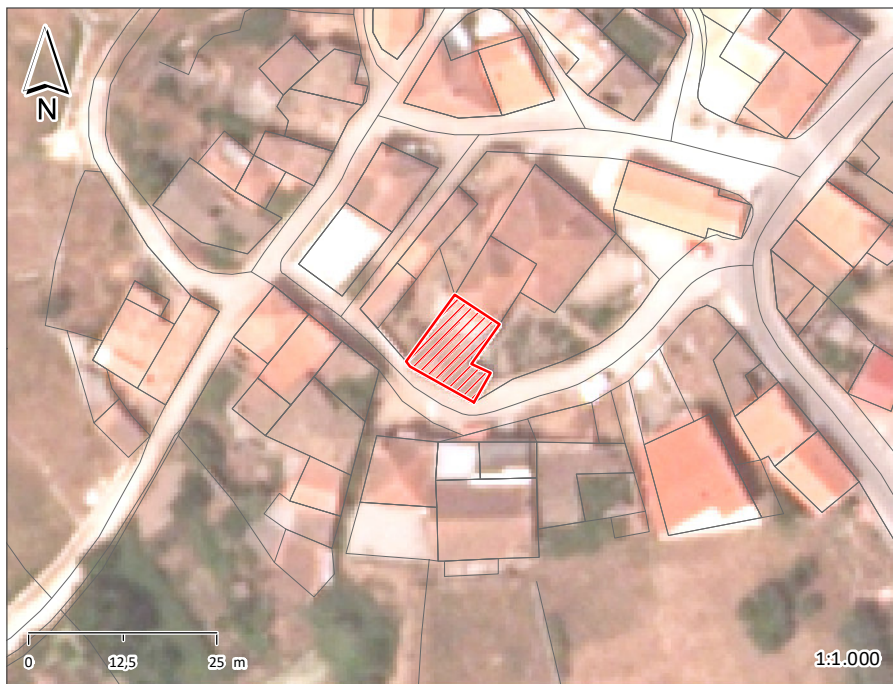
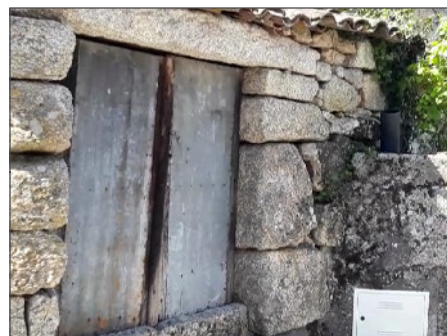
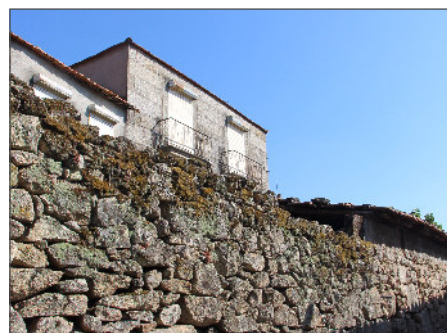
IDENTIFICAÇÃO DO LOCAL:	Nº POLÍCIA:	EDIFÍCIO Nº: 174
-------------------------	-------------	-------------------------

ÉPOCA DE CONSTRUÇÃO	1900-1950	ESTADO DE CONSERVAÇÃO	MAU
VALOR ARQUITETÓNICO	SEM QUALIDADE	TIPOLOGIA DO EDIFICADO	AGRUPADO
Nº PISOS (acima da cota de soleira)	2 PISOS	Nº PISOS (abaixo da cota de soleira)	0 PISOS

CONSTRUÇÃO		MATERIAL	TIPO	COR
ESTRUTURA		GRANITO	ALVENARIA	
REVESTIMENTO FACHADA		GRANITO	APARENTE	NATURAL
VÃOS EXTERIORES	PORTAS			
	JANELAS			
	VARANDAS			
COBERTURA		TELHA CERÂMICA	3 ÁGUAS	BARRO
ALTERAÇÕES				
ELEMENTOS DISSONANTES

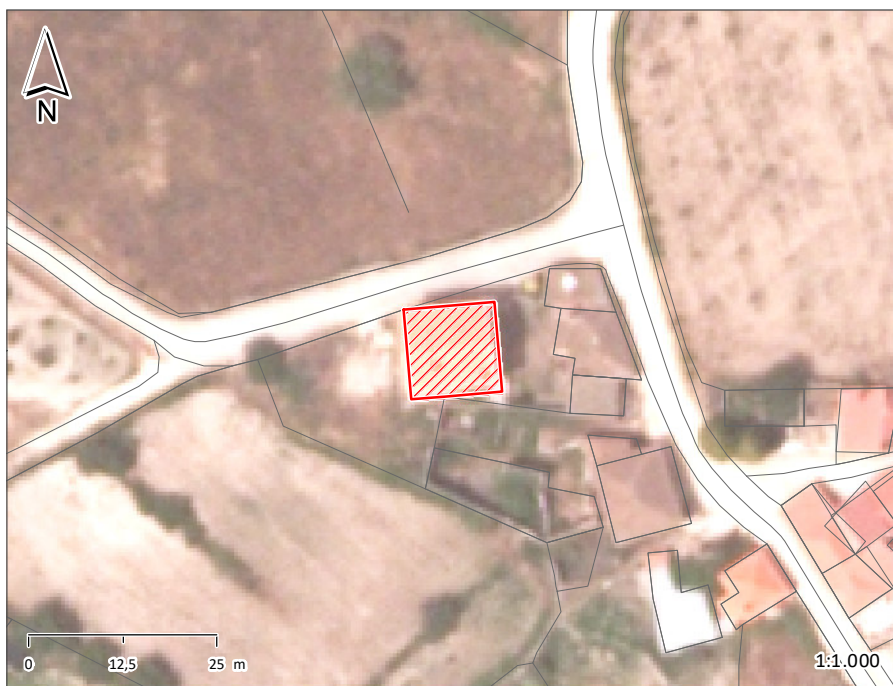
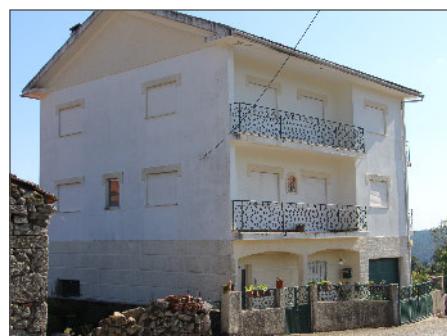
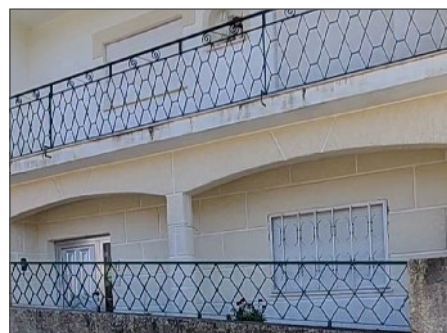
IDENTIFICAÇÃO DO LOCAL:	RUA DO CEMITÉRIO	Nº POLÍCIA:	EDIFÍCIO Nº: 175
--------------------------------	------------------	--------------------	-------------------------

ÉPOCA DE CONSTRUÇÃO	1951-1990	ESTADO DE CONSERVAÇÃO	BOM
VALOR ARQUITETÓNICO	SEM QUALIDADE	TIPOLOGIA DO EDIFICADO	ISOLADO
Nº PISOS (acima da cota de soleira)	3 PISOS	Nº PISOS (abaixo da cota de soleira)	0 PISOS

CONSTRUÇÃO		MATERIAL	TIPO	COR
ESTRUTURA		GRANITO BETÃO ARMADO	ALVENARIA	
REVESTIMENTO FACHADA		REBOCO	AREADO	BRANCO
VÃOS EXTERIORES	PORTAS	ALUMÍNIO	ANODIZADO	NATURAL
	JANELAS	ALUMÍNIO	ANODIZADO	NATURAL
	VARANDAS	AÇO	PINTADO	PRETO
COBERTURA		TELHA CERÂMICA	2 ÁGUAS	BARRO
ALTERAÇÕES				
ELEMENTOS DISSONANTES

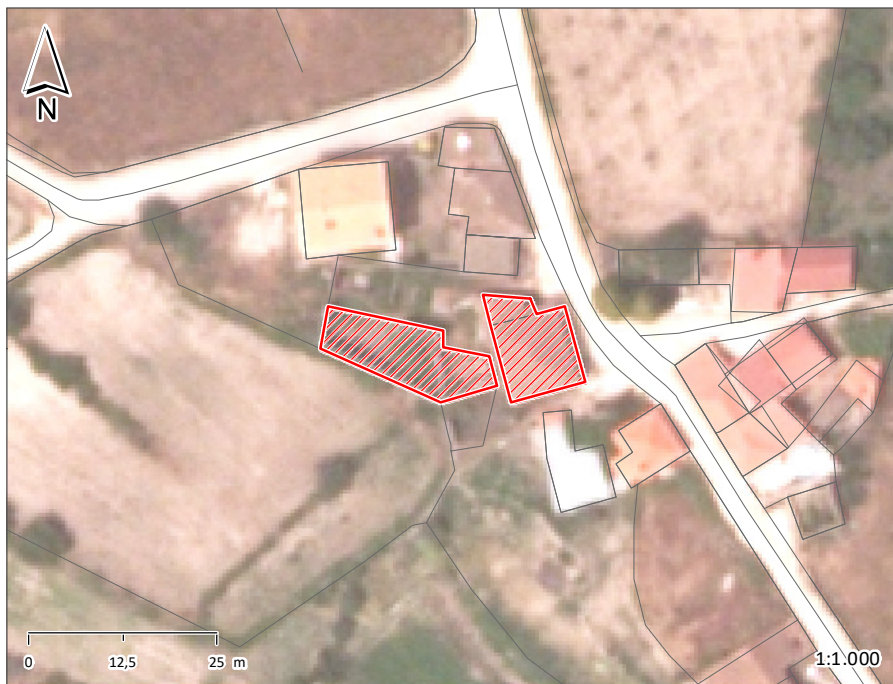
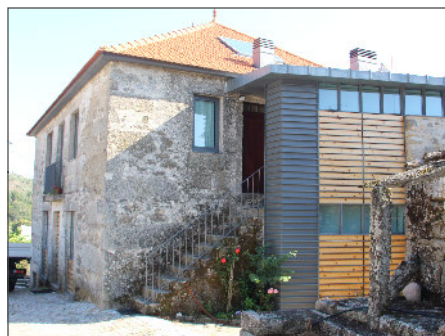
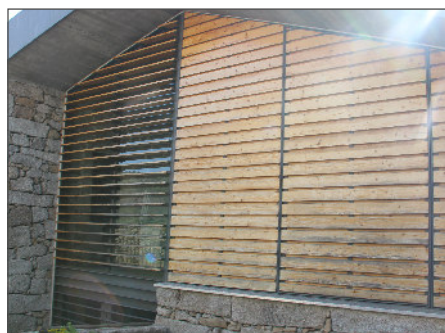
IDENTIFICAÇÃO DO LOCAL:	RUA DO CEMITÉRIO	Nº POLÍCIA:	10	EDIFÍCIO Nº:	176
--------------------------------	------------------	--------------------	----	---------------------	-----

ÉPOCA DE CONSTRUÇÃO	1900-1950	ESTADO DE CONSERVAÇÃO	EXCELENTE
VALOR ARQUITETÓNICO	SEM QUALIDADE	TIPOLOGIA DO EDIFICADO	ISOLADO
Nº PISOS (acima da cota de soleira)	2 PISOS	Nº PISOS (abaixo da cota de soleira)	1 PISO

CONSTRUÇÃO	MATERIAL	TIPO	COR
ESTRUTURA	GRANITO AÇO	ALVENARIA	
REVESTIMENTO FACHADA	GRANITO	APARENTE	NATURAL CINZA
VÃOS EXTERIORES	PORTAS	ALUMÍNIO LACADO	CINZA
	JANELAS	ALUMÍNIO LACADO	CINZA
	VARANDAS		
COBERTURA	CHAPA DE AÇO	2 ÁGUAS	CINZA
ALTERAÇÕES			
ELEMENTOS DISSONANTES

OBSERVAÇÕES
 ALOJAMENTO LOCAL - AGROMANAS
 EDIFÍCIO RECENTEMENTE REABILITADO.

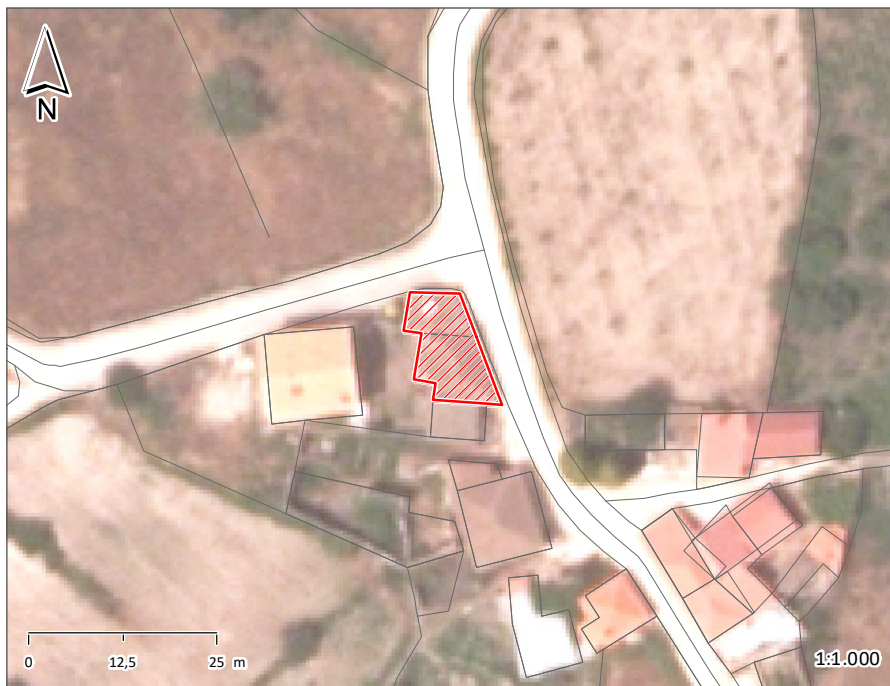
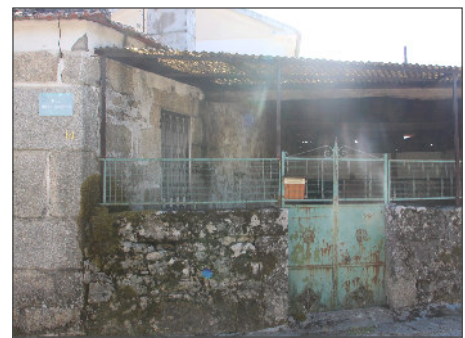
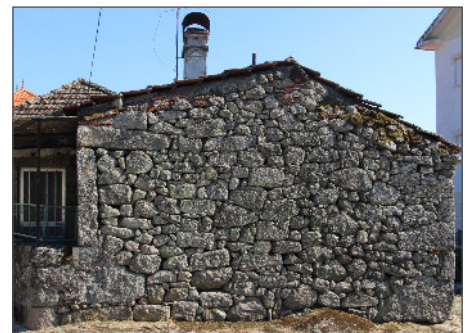
IDENTIFICAÇÃO DO LOCAL:	RUA DO LUGARINHO	Nº POLÍCIA:	14	EDIFÍCIO Nº:	177
--------------------------------	------------------	--------------------	----	---------------------	-----

ÉPOCA DE CONSTRUÇÃO	1900-1950	ESTADO DE CONSERVAÇÃO	MAU
VALOR ARQUITETÓNICO	SEM QUALIDADE	TIPOLOGIA DO EDIFICADO	AGRUPADO
Nº PISOS (acima da cota de soleira)	1 PISO	Nº PISOS (abaixo da cota de soleira)	0 PISOS

CONSTRUÇÃO		MATERIAL	TIPO		COR	
ESTRUTURA		GRANITO	ALVENARIA			
REVESTIMENTO FACHADA		GRANITO	APARENTE		NATURAL	
VÃOS EXTERIORES	PORTAS	ALUMÍNIO	ANODIZADO		NATURAL	
	JANELAS					
	VARANDAS					
COBERTURA		TELHA CERÂMICA	TELHA CERÂMICA	4 ÁGUAS	2 ÁGUAS	BARRO BARRO
ALTERAÇÕES						
ELEMENTOS DISSONANTES

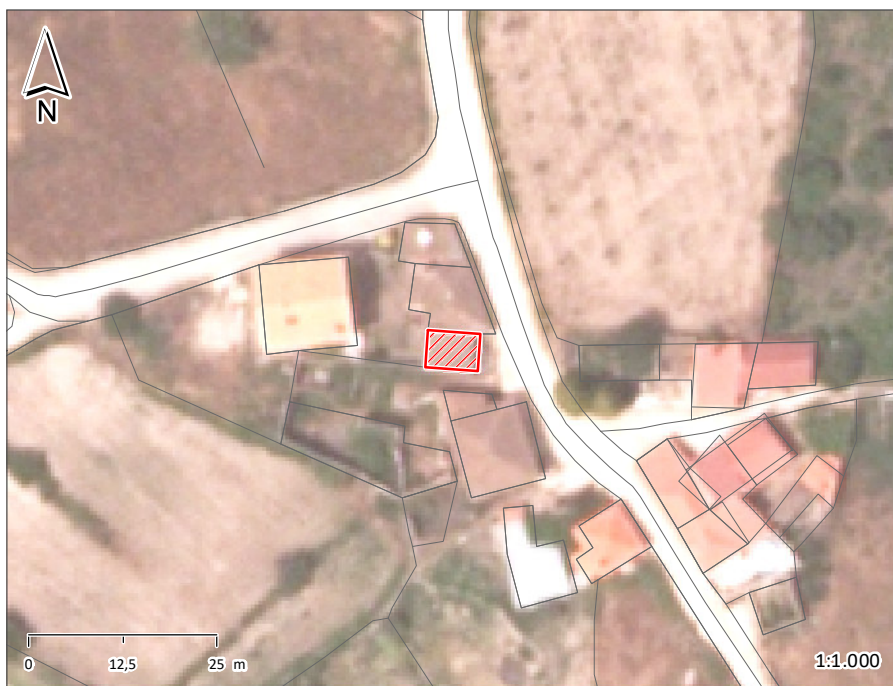
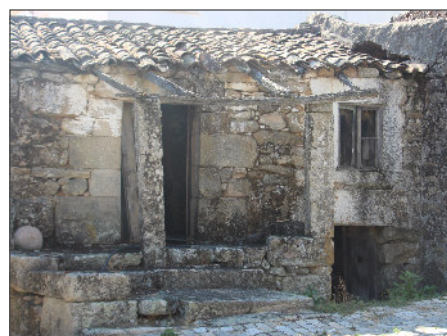
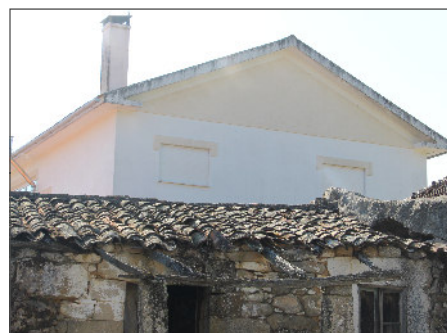
IDENTIFICAÇÃO DO LOCAL:	RUA DO LUGARINHO	Nº POLÍCIA:	EDIFÍCIO Nº: 178
--------------------------------	------------------	--------------------	-------------------------

ÉPOCA DE CONSTRUÇÃO	1900-1950	ESTADO DE CONSERVAÇÃO	MAU
VALOR ARQUITETÓNICO	SEM QUALIDADE	TIPOLOGIA DO EDIFICADO	AGRUPADO
Nº PISOS (acima da cota de soleira)	1 PISO	Nº PISOS (abaixo da cota de soleira)	1 PISO

CONSTRUÇÃO		MATERIAL	TIPO	COR
ESTRUTURA		GRANITO	ALVENARIA	
REVESTIMENTO FACHADA		GRANITO	APARENTE	NATURAL
VÃOS EXTERIORES	PORTAS	MADEIRA		CASTANHO
	JANELAS	MADEIRA		CASTANHO
	VARANDAS			
COBERTURA		TELHA CERÂMICA	2 ÁGUAS	BARRO
ALTERAÇÕES				
ELEMENTOS DISSONANTES

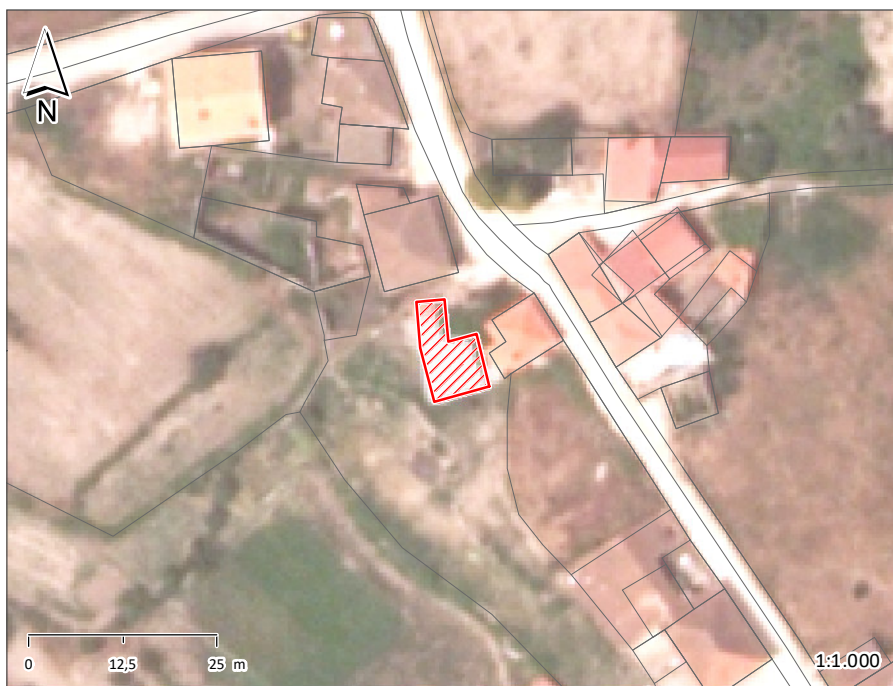
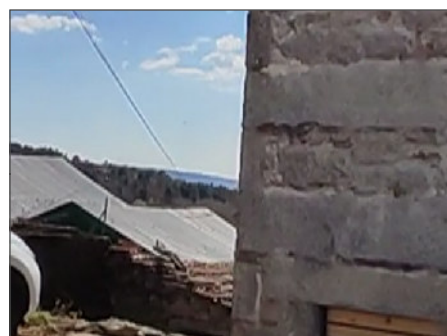
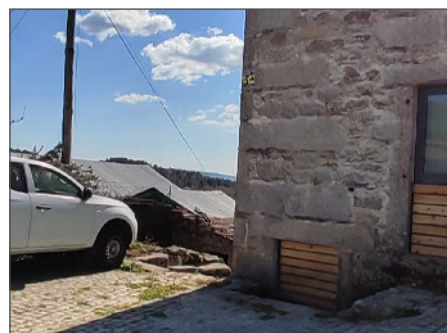
IDENTIFICAÇÃO DO LOCAL:	RUA DO LUGARINHO	Nº POLÍCIA:	EDIFÍCIO Nº: 179
--------------------------------	------------------	--------------------	-------------------------

ÉPOCA DE CONSTRUÇÃO	1951-1990	ESTADO DE CONSERVAÇÃO	BOM
VALOR ARQUITETÓNICO	SEM QUALIDADE	TIPOLOGIA DO EDIFICADO	ISOLADO
Nº PISOS (acima da cota de soleira)	1 PISO	Nº PISOS (abaixo da cota de soleira)	0 PISOS

CONSTRUÇÃO		MATERIAL	TIPO	COR	
ESTRUTURA		GRANITO	ALVENARIA		
REVESTIMENTO FACHADA		GRANITO	APARENTE	NATURAL	
VÃOS EXTERIORES	PORTAS				
	JANELAS				
	VARANDAS				
COBERTURA		TELHA CERÂMICA CHAPA	INCLINADA	2 ÁGUAS	BARRO CINZA
ALTERAÇÕES					
ELEMENTOS DISSONANTES

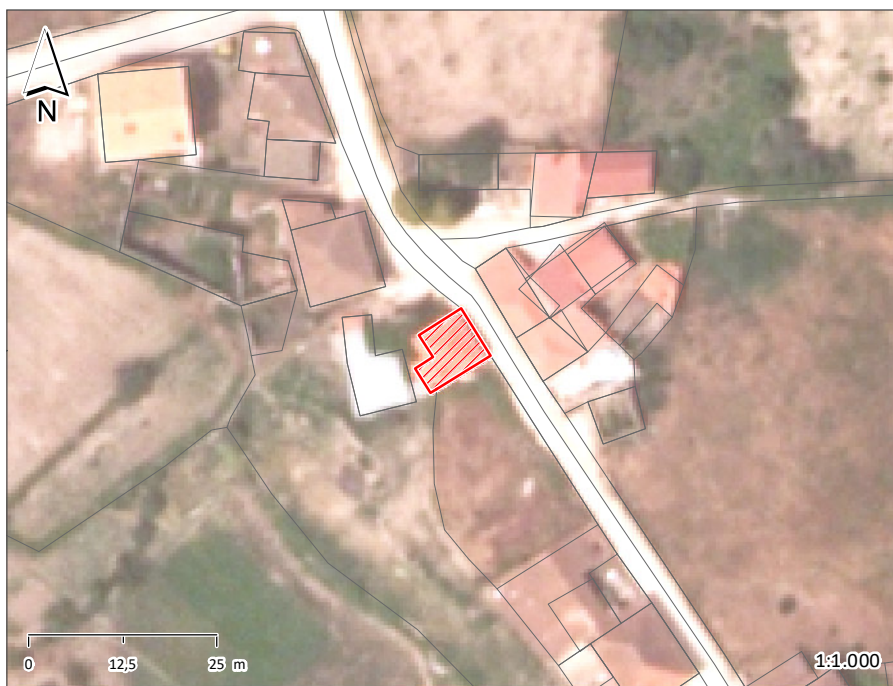
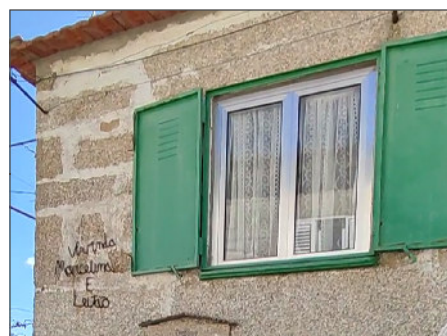
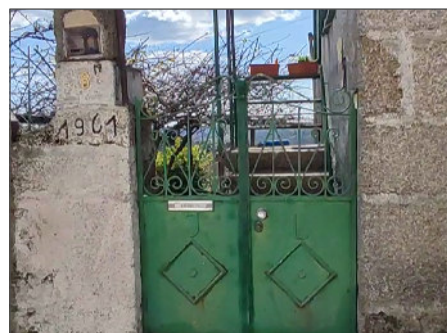
IDENTIFICAÇÃO DO LOCAL:	RUA DO LUGARINHO	Nº POLÍCIA:	8	EDIFÍCIO Nº:	180
--------------------------------	------------------	--------------------	---	---------------------	-----

ÉPOCA DE CONSTRUÇÃO	1951-1990	ESTADO DE CONSERVAÇÃO	BOM
VALOR ARQUITETÓNICO	SEM QUALIDADE	TIPOLOGIA DO EDIFICADO	ISOLADO
Nº PISOS (acima da cota de soleira)	1 PISO	Nº PISOS (abaixo da cota de soleira)	0 PISOS

CONSTRUÇÃO		MATERIAL	TIPO	COR
ESTRUTURA		GRANITO	ALVENARIA	
REVESTIMENTO FACHADA		GRANITO	APARENTE	NATURAL
VÃOS EXTERIORES	PORTAS			
	JANELAS	ALUMÍNIO	ANODIZADO	NATURAL
	VARANDAS			
COBERTURA		TELHA CERÂMICA	4 ÁGUAS	BARRO
ALTERAÇÕES				
ELEMENTOS DISSONANTES

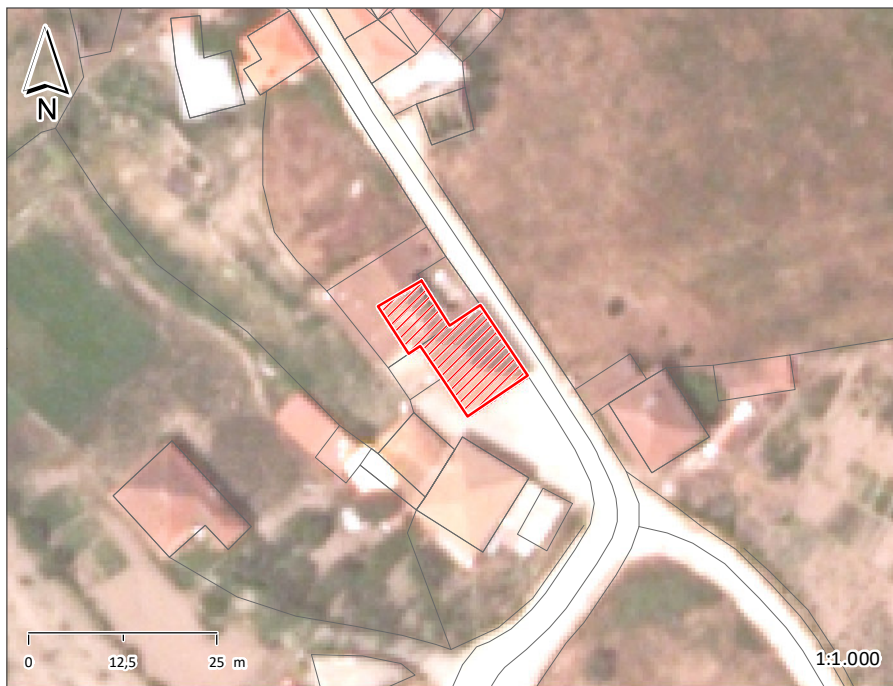
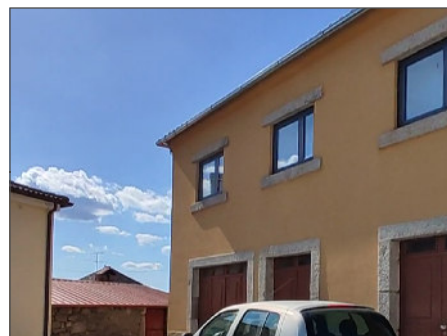
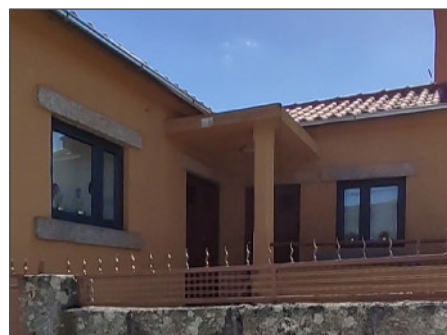
IDENTIFICAÇÃO DO LOCAL:	RUA DO LUGARINHO	Nº POLÍCIA:	5	EDIFÍCIO Nº:	181
--------------------------------	------------------	--------------------	---	---------------------	-----

ÉPOCA DE CONSTRUÇÃO	1951-1990	ESTADO DE CONSERVAÇÃO	EXCELENTE
VALOR ARQUITETÓNICO	SEM QUALIDADE	TIPOLOGIA DO EDIFICADO	ISOLADO
Nº PISOS (acima da cota de soleira)	2 PISOS	Nº PISOS (abaixo da cota de soleira)	0 PISOS

CONSTRUÇÃO	MATERIAL		TIPO		COR	
ESTRUTURA	GRANITO	BETÃO	ALVENARIA			
REVESTIMENTO FACHADA	REBOCO	GRANITO	AREADO	APARENTE	OCRE	NATURAL
VÃOS EXTERIORES	PORTAS	MADEIRA	PINTADO		BORDEAUX	
	JANELAS	ALUMÍNIO	LACADO		CINZA	
	VARANDAS					
COBERTURA	TELHA CERÂMICA		4 ÁGUAS		BARRO	
ALTERAÇÕES						
ELEMENTOS DISSONANTES

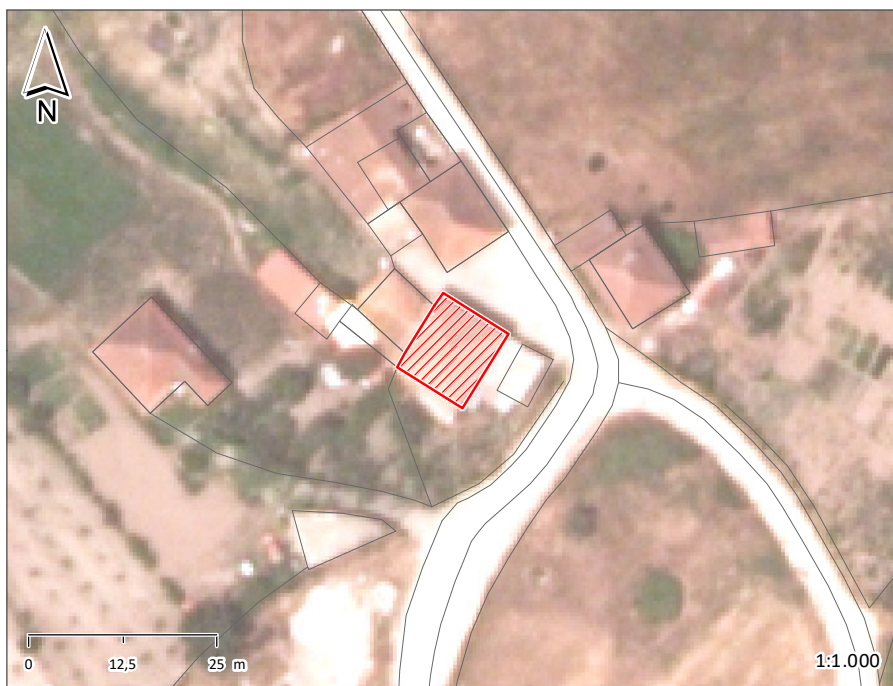
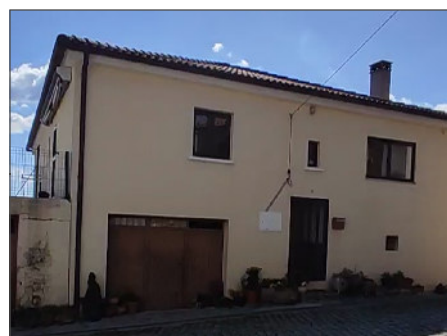
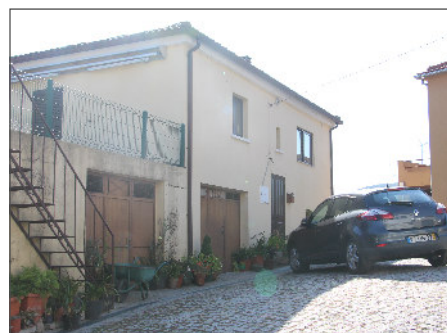
IDENTIFICAÇÃO DO LOCAL:	RUA DO LUGARINHO	Nº POLÍCIA:	3	EDIFÍCIO Nº:	182
--------------------------------	------------------	--------------------	---	---------------------	-----

ÉPOCA DE CONSTRUÇÃO	1951-1990	ESTADO DE CONSERVAÇÃO	BOM
VALOR ARQUITETÓNICO	SEM QUALIDADE	TIPOLOGIA DO EDIFICADO	AGRUPADO
Nº PISOS (acima da cota de soleira)	2 PISOS	Nº PISOS (abaixo da cota de soleira)	0 PISOS

CONSTRUÇÃO		MATERIAL	TIPO	COR
ESTRUTURA		GRANITO	ALVENARIA	
REVESTIMENTO FACHADA		REBOCO	AREADO	AMARELO
VÃOS EXTERIORES	PORTAS	ALUMÍNIO	LACADO	CASTANHO
	JANELAS	ALUMÍNIO	LACADO	CASTANHO
	VARANDAS			
COBERTURA		TELHA CERÂMICA	4 ÁGUAS	BARRO
ALTERAÇÕES				
ELEMENTOS DISSONANTES

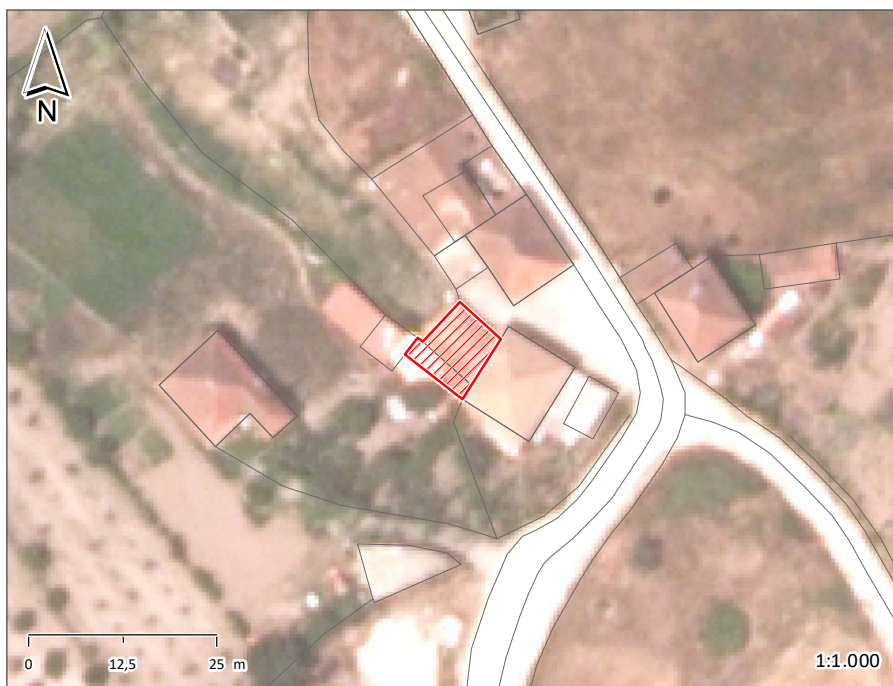
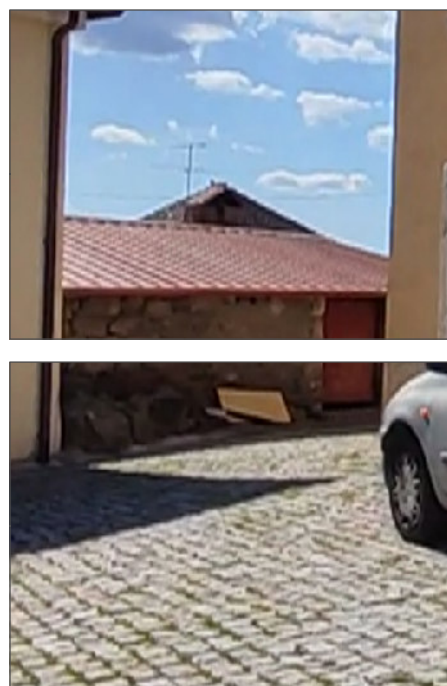
IDENTIFICAÇÃO DO LOCAL:	RUA DO LUGARINHO	Nº POLÍCIA:	EDIFÍCIO Nº: 183
--------------------------------	------------------	--------------------	-------------------------

ÉPOCA DE CONSTRUÇÃO	1900-1950	ESTADO DE CONSERVAÇÃO	BOM
VALOR ARQUITETÓNICO	SEM QUALIDADE	TIPOLOGIA DO EDIFICADO	AGRUPADO
Nº PISOS (acima da cota de soleira)	1 PISO	Nº PISOS (abaixo da cota de soleira)	0 PISOS
