OPERAÇÃO DE REABILITAÇÃO URBANA DE ARNAS

PROGRAMA ESTRATÉGICO DE REABILITAÇÃO URBANA

CADERNO II – Caracterização do Edificado e do Espaço Público | Janeiro 2023

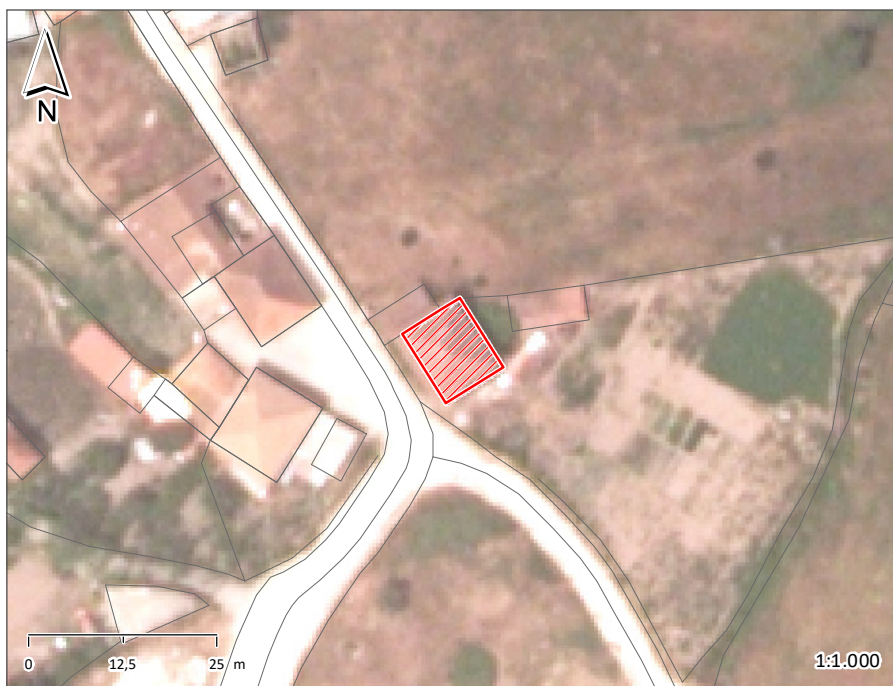
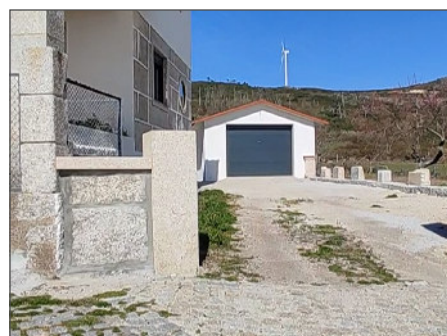
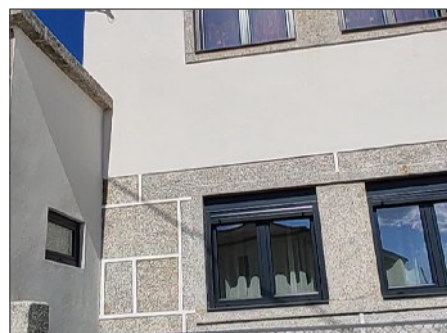
IDENTIFICAÇÃO DO LOCAL:	RUA DO LUGARINHO	Nº POLÍCIA:	EDIFÍCIO Nº: 184
--------------------------------	------------------	--------------------	-------------------------

ÉPOCA DE CONSTRUÇÃO	POSTERIOR A 1990	ESTADO DE CONSERVAÇÃO	EXCELENTE
VALOR ARQUITETÓNICO	SEM QUALIDADE	TIPOLOGIA DO EDIFICADO	ISOLADO
Nº PISOS (acima da cota de soleira)	2 PISOS	Nº PISOS (abaixo da cota de soleira)	0 PISOS

CONSTRUÇÃO	MATERIAL		TIPO		COR	
ESTRUTURA	GRANITO	BETÃO ARMADO	ALVENARIA			
REVESTIMENTO FACHADA	REBOCO	GRANITO	AREADO	APARENTE	BEGE	NATURAL
VÃOS EXTERIORES	PORTAS					
	JANELAS	ALUMÍNIO	LACADO		CINZA	
	VARANDAS					
COBERTURA	TELHA CERÂMICA		4 ÁGUAS		BARRO	
ALTERAÇÕES						
ELEMENTOS DISSONANTES

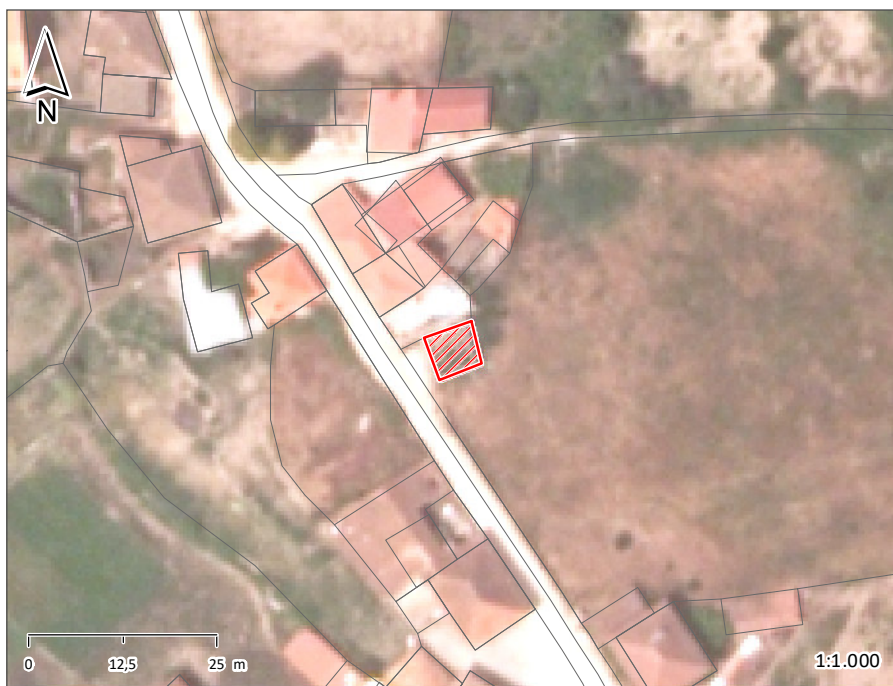
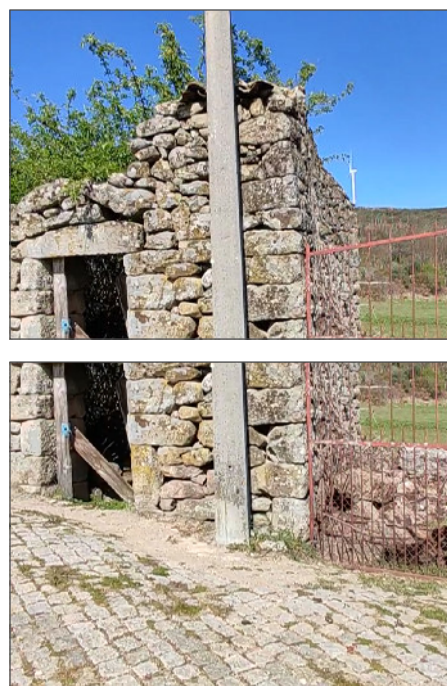
IDENTIFICAÇÃO DO LOCAL:	RUA DO LUGARINHO	Nº POLÍCIA:	EDIFÍCIO Nº: 185
--------------------------------	------------------	--------------------	-------------------------

ÉPOCA DE CONSTRUÇÃO	1900-1950	ESTADO DE CONSERVAÇÃO	PÉSSIMO
VALOR ARQUITETÓNICO	SEM QUALIDADE	TIPOLOGIA DO EDIFICADO	ISOLADO
Nº PISOS (acima da cota de soleira)	1 PISO	Nº PISOS (abaixo da cota de soleira)	0 PISOS

CONSTRUÇÃO		MATERIAL	TIPO	COR
ESTRUTURA		GRANITO	ALVENARIA	
REVESTIMENTO FACHADA		GRANITO	APARENTE	NATURAL
VÃOS EXTERIORES	PORTAS	MADEIRA		CASTANHO
	JANELAS			
	VARANDAS			
COBERTURA		TELHA CERÂMICA		
ALTERAÇÕES				
ELEMENTOS DISSONANTES

OBSERVAÇÕES
EDIFÍCIO EM RUÍNA

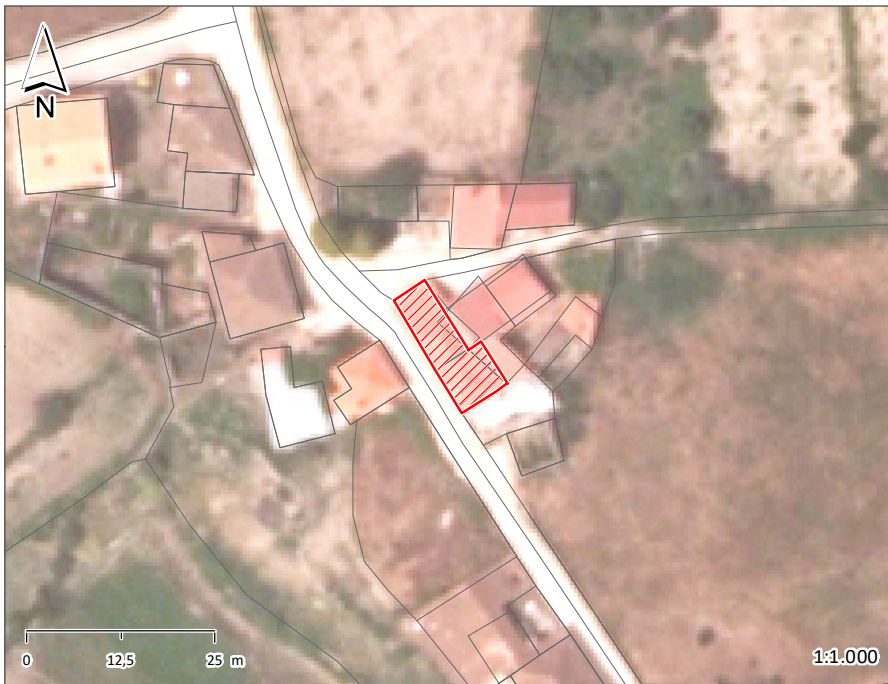
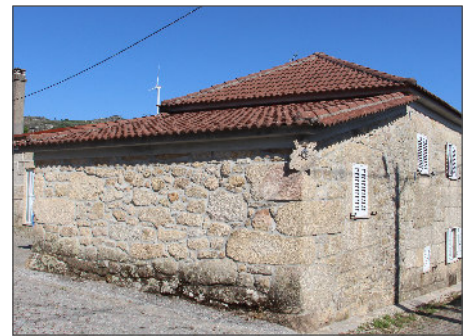
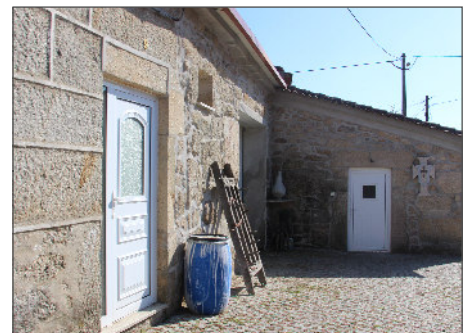
IDENTIFICAÇÃO DO LOCAL:	RUA DO LUGARINHO	Nº POLÍCIA:	EDIFÍCIO Nº: 186
--------------------------------	------------------	--------------------	-------------------------

ÉPOCA DE CONSTRUÇÃO	1900-1950	ESTADO DE CONSERVAÇÃO	EXCELENTE
VALOR ARQUITETÓNICO	SEM QUALIDADE	TIPOLOGIA DO EDIFICADO	AGRUPADO
Nº PISOS (acima da cota de soleira)	2 PISOS	Nº PISOS (abaixo da cota de soleira)	0 PISOS

CONSTRUÇÃO	MATERIAL	TIPO	COR
ESTRUTURA	GRANITO	ALVENARIA	
REVESTIMENTO FACHADA	GRANITO	APARENTE	NATURAL
VÃOS EXTERIORES	PORTAS	ALUMÍNIO	LACADO
	JANELAS	ALUMÍNIO	LACADO
	VARANDAS	ALUMÍNIO	PINTADO
COBERTURA	TELHA CERÂMICA	4 ÁGUAS	BARRO
ALTERAÇÕES			
ELEMENTOS DISSONANTES

OBSERVAÇÕES
EDIFÍCIO REABILITADO.

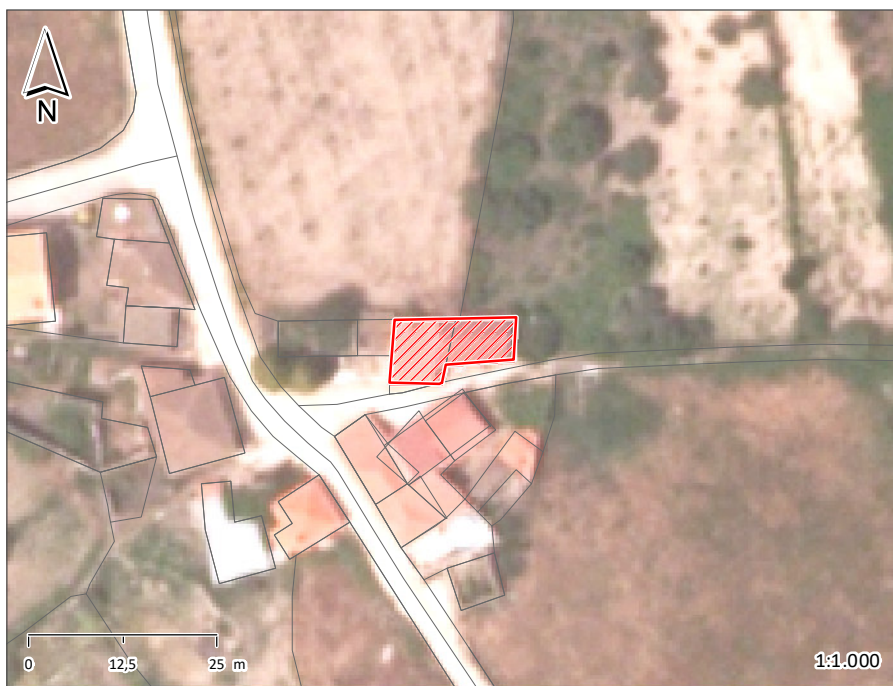
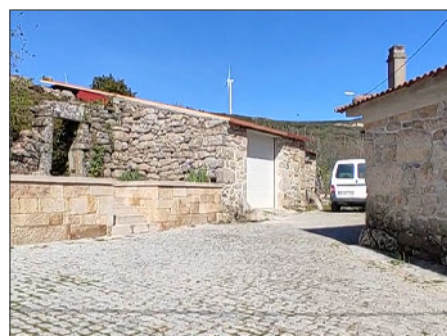
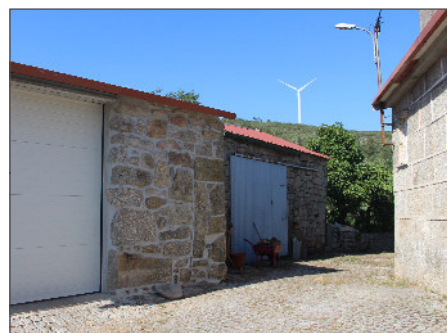
IDENTIFICAÇÃO DO LOCAL:	RUA DO LUGARINHO	Nº POLÍCIA:	EDIFÍCIO Nº: 187
--------------------------------	------------------	--------------------	-------------------------

ÉPOCA DE CONSTRUÇÃO	1900-1950	ESTADO DE CONSERVAÇÃO	BOM
VALOR ARQUITETÓNICO	SEM QUALIDADE	TIPOLOGIA DO EDIFICADO	AGRUPADO
Nº PISOS (acima da cota de soleira)	1 PISO	Nº PISOS (abaixo da cota de soleira)	0 PISOS

CONSTRUÇÃO		MATERIAL		TIPO		COR	
ESTRUTURA		GRANITO		ALVENARIA			
REVESTIMENTO FACHADA		GRANITO		APARENTE		NATURAL	
VÃOS EXTERIORES	PORTAS	AÇO				CINZA	
	JANELAS						
	VARANDAS						
COBERTURA		CHAPA SANDWICH	CHAPA SANDWICH	2 ÁGUAS	2 ÁGUAS	VERMELHO	VERMELHO
ALTERAÇÕES							
ELEMENTOS DISSONANTES

OBSERVAÇÕES
EDIFÍCIO REABILITADO.

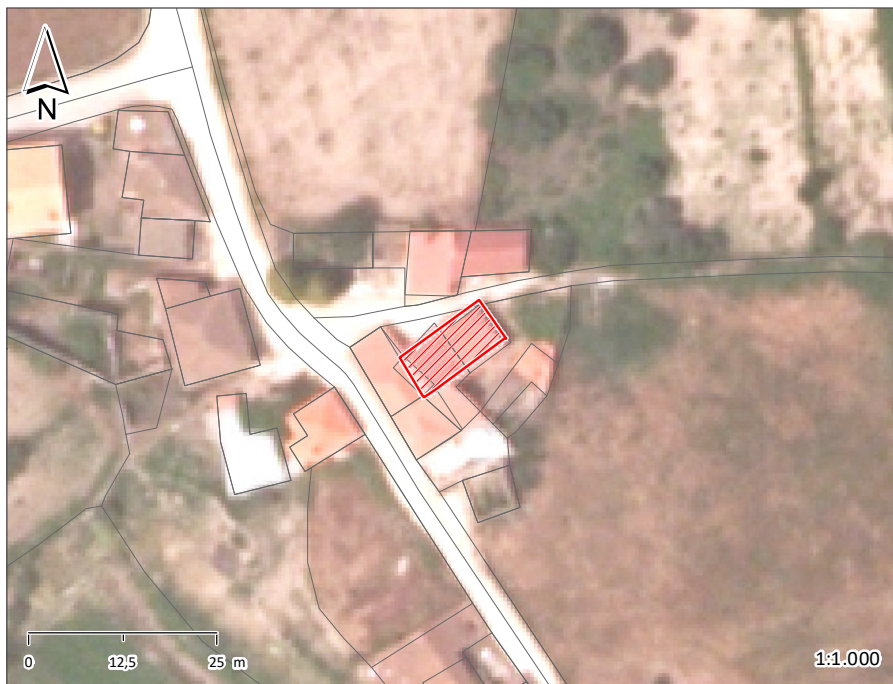
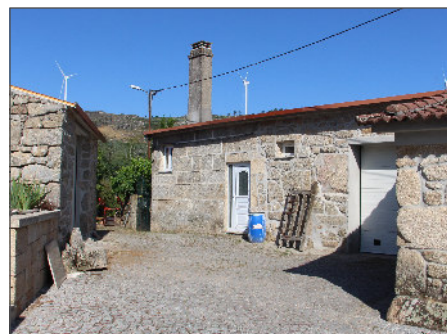
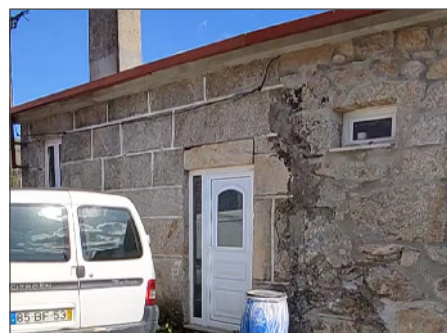
IDENTIFICAÇÃO DO LOCAL:	RUA DO LUGARINHO	Nº POLÍCIA:	9	EDIFÍCIO Nº:	188
--------------------------------	------------------	--------------------	---	---------------------	-----

ÉPOCA DE CONSTRUÇÃO	1900-1950	ESTADO DE CONSERVAÇÃO	BOM
VALOR ARQUITETÓNICO	SEM QUALIDADE	TIPOLOGIA DO EDIFICADO	AGRUPADO
Nº PISOS (acima da cota de soleira)	1 PISO	Nº PISOS (abaixo da cota de soleira)	0 PISOS

CONSTRUÇÃO	MATERIAL	TIPO	COR
ESTRUTURA	GRANITO	ALVENARIA	
REVESTIMENTO FACHADA	GRANITO	APARENTE	NATURAL
VÃOS EXTERIORES	PORTAS	ALUMÍNIO	LACADO
	JANELAS	ALUMÍNIO	LACADO
	VARANDAS		
COBERTURA	CHAPA SANDWICH	2 ÁGUAS	VERMELHO
ALTERAÇÕES			
ELEMENTOS DISSONANTES

OBSERVAÇÕES
EDIFÍCIO REABILITADO.

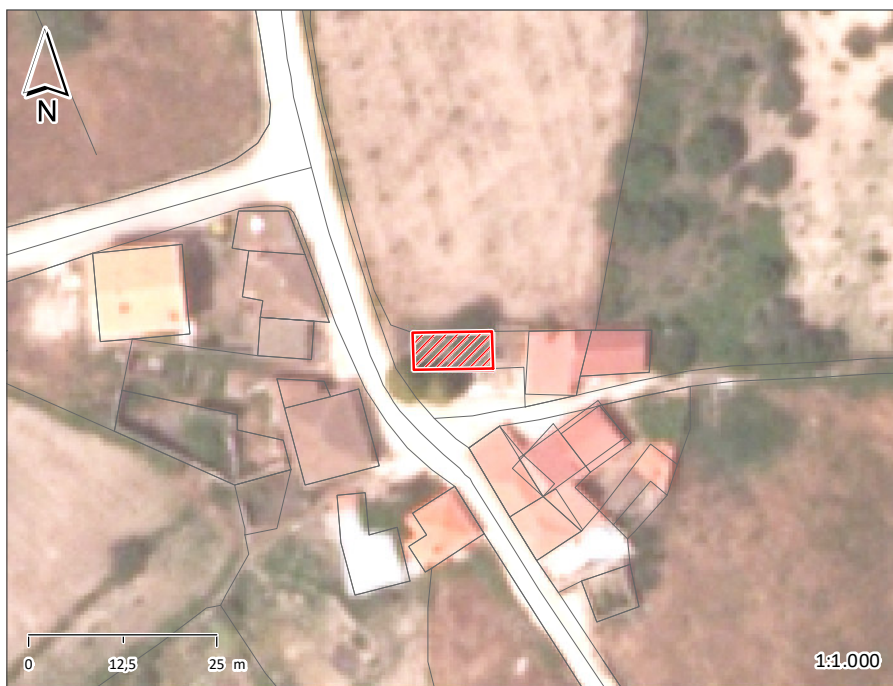
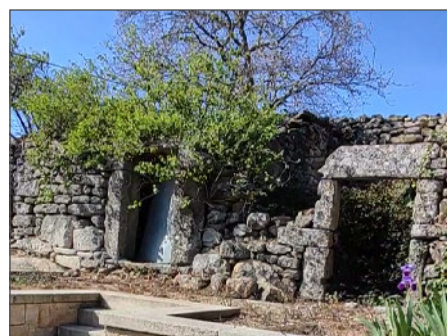
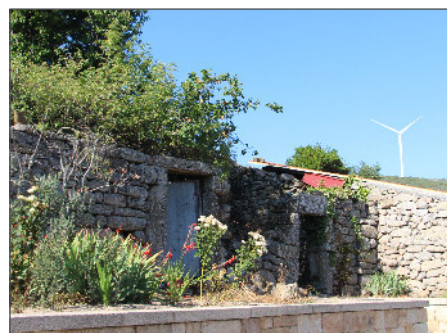
IDENTIFICAÇÃO DO LOCAL:	RUA DO LUGARINHO	Nº POLÍCIA:	EDIFÍCIO Nº: 189
--------------------------------	------------------	--------------------	-------------------------

ÉPOCA DE CONSTRUÇÃO	1900-1950	ESTADO DE CONSERVAÇÃO	PÉSSIMO
VALOR ARQUITETÓNICO	SEM QUALIDADE	TIPOLOGIA DO EDIFICADO	AGRUPADO
Nº PISOS (acima da cota de soleira)	1 PISO	Nº PISOS (abaixo da cota de soleira)	0 PISOS
ÁREAS DE IMPLANTAÇÃO (Valor aproximado)	51 m ²	ÁREAS DE CONSTRUÇÃO (Valor aproximado)	51 m ²

CONSTRUÇÃO	MATERIAL	TIPO	COR
ESTRUTURA	GRANITO	ALVENARIA	
REVESTIMENTO FACHADA	GRANITO	APARENTE	NATURAL
VÃOS EXTERIORES	PORTAS		
	JANELAS		
	VARANDAS		
COBERTURA			
ALTERAÇÕES			
ELEMENTOS DISSONANTES

OBSERVAÇÕES
EDIFÍCIO EM RUÍNA

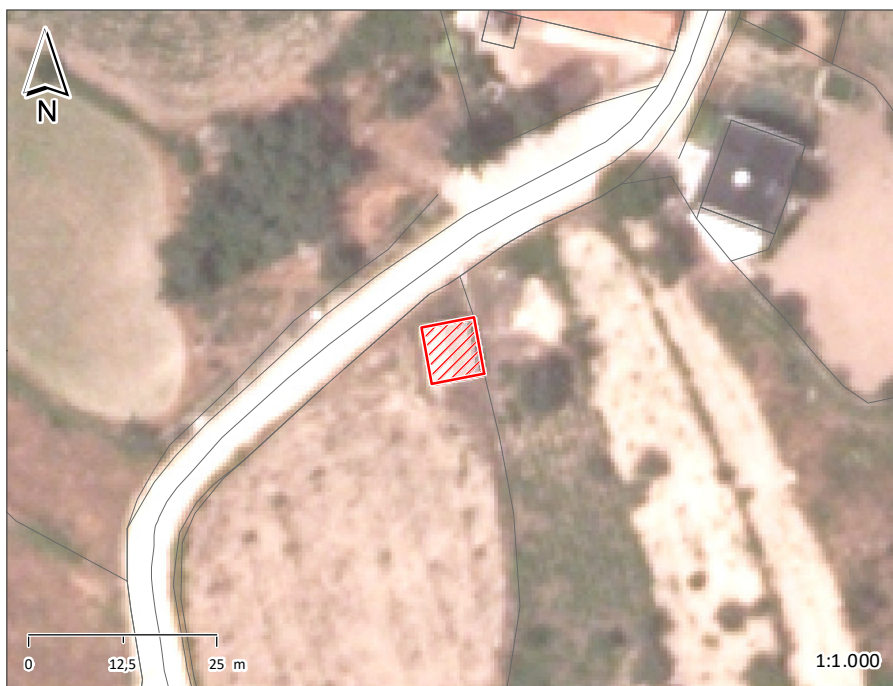
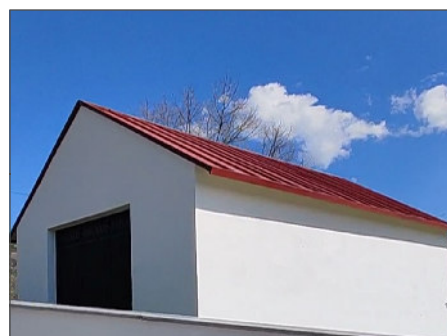
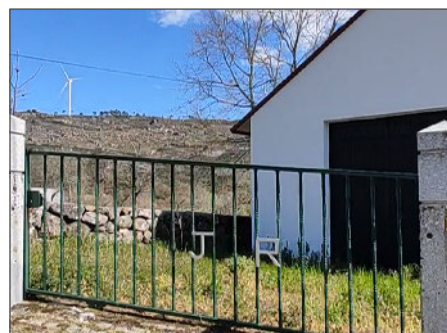
IDENTIFICAÇÃO DO LOCAL:	RUA DA IGREJA	Nº POLÍCIA:	1	EDIFÍCIO Nº:	190
--------------------------------	---------------	--------------------	---	---------------------	-----

ÉPOCA DE CONSTRUÇÃO	POSTERIOR A 1990	ESTADO DE CONSERVAÇÃO	EXCELENTE
VALOR ARQUITETÓNICO	SEM QUALIDADE	TIPOLOGIA DO EDIFICADO	ISOLADO
Nº PISOS (acima da cota de soleira)	1 PISO	Nº PISOS (abaixo da cota de soleira)	0 PISOS

CONSTRUÇÃO		MATERIAL	TIPO	COR
ESTRUTURA		BETÃO		
REVESTIMENTO FACHADA		REBOCO	AREADO	BRANCO
VÃOS EXTERIORES	PORTAS	ALUMÍNIO	LACADO	PRETO
	JANELAS			
	VARANDAS			
COBERTURA		CHAPA	2 ÁGUAS	VERMELHO
ALTERAÇÕES				
ELEMENTOS DISSONANTES

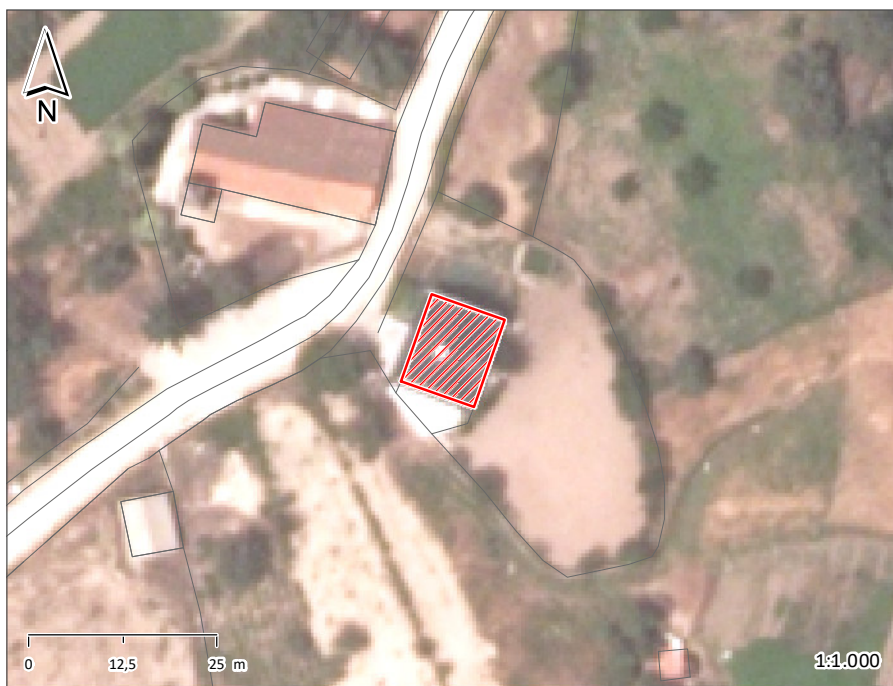
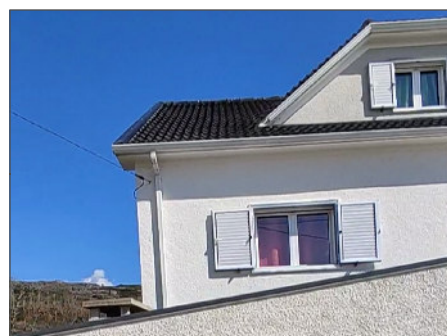
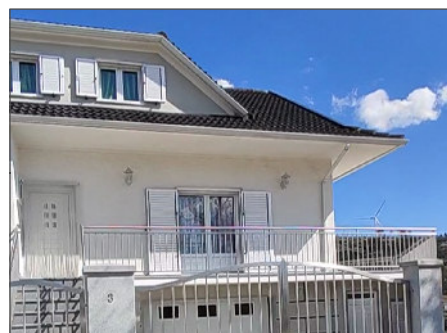
IDENTIFICAÇÃO DO LOCAL:	RUA DA IGREJA	Nº POLÍCIA:	3	EDIFÍCIO Nº:	191
--------------------------------	---------------	--------------------	---	---------------------	-----

ÉPOCA DE CONSTRUÇÃO	POSTERIOR A 1990	ESTADO DE CONSERVAÇÃO	EXCELENTE
VALOR ARQUITETÓNICO	SEM QUALIDADE	TIPOLOGIA DO EDIFICADO	ISOLADO
Nº PISOS (acima da cota de soleira)	3 PISOS	Nº PISOS (abaixo da cota de soleira)	0 PISOS

CONSTRUÇÃO	MATERIAL	TIPO	COR
ESTRUTURA	GRANITO BETÃO ARMADO	ALVENARIA	
REVESTIMENTO FACHADA	REBOCO	CARAPINHA	BRANCO
VÃOS EXTERIORES	PORTAS	ALUMÍNIO	LACADO
	JANELAS	ALUMÍNIO	LACADO
	VARANDAS	AÇO-INOX	
COBERTURA	TELHA DE BETÃO	2 ÁGUAS	PRETO
ALTERAÇÕES			
ELEMENTOS DISSONANTES

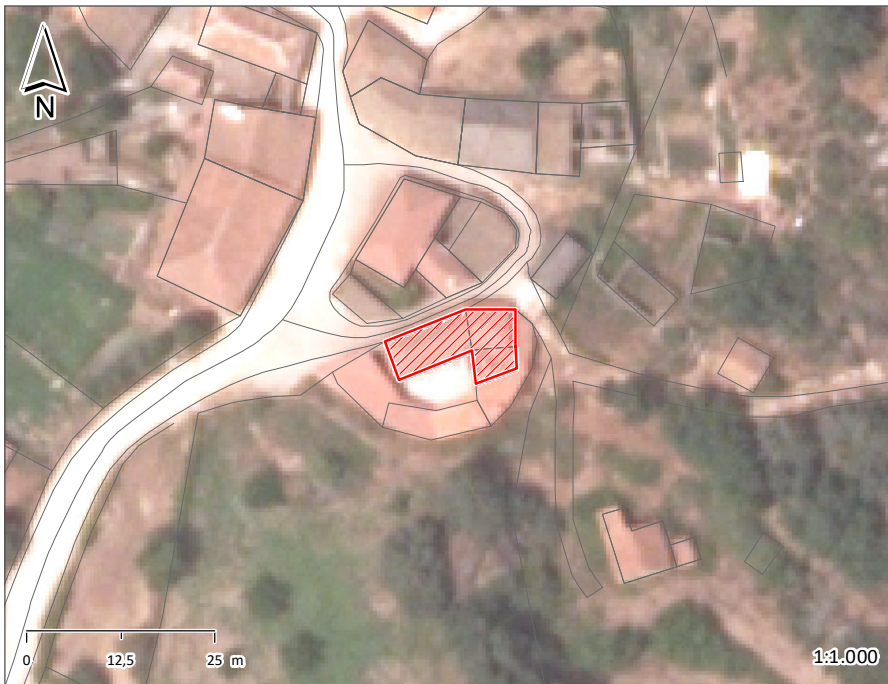
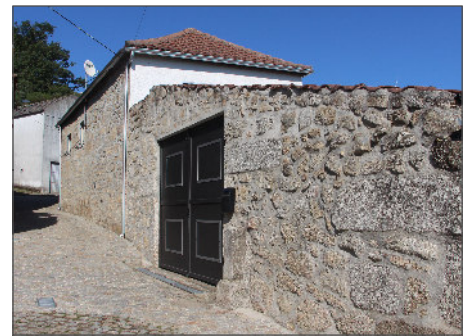
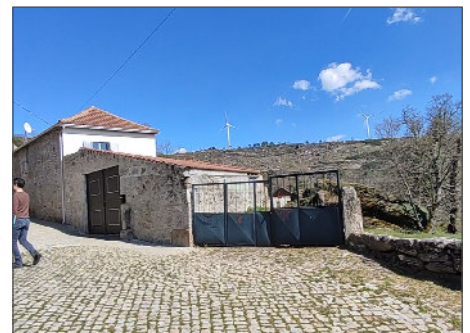
IDENTIFICAÇÃO DO LOCAL:	Nº POLÍCIA:	EDIFÍCIO Nº: 192
-------------------------	-------------	-------------------------

ÉPOCA DE CONSTRUÇÃO	1900-1950	ESTADO DE CONSERVAÇÃO	BOM
VALOR ARQUITETÓNICO	SEM QUALIDADE	TIPOLOGIA DO EDIFICADO	ISOLADO
Nº PISOS (acima da cota de soleira)	2 PISOS	Nº PISOS (abaixo da cota de soleira)	0 PISOS

CONSTRUÇÃO		MATERIAL		TIPO		COR	
ESTRUTURA		GRANITO		ALVENARIA			
REVESTIMENTO FACHADA		GRANITO	REBOCO	APARENTE	AREADO	NATURAL	OCRE
VÃOS EXTERIORES	PORTAS	ALUMÍNIO		ANODIZADO		NATURAL	
	JANELAS	ALUMÍNIO		ANODIZADO		NATURAL	
	VARANDAS						
COBERTURA		TELHA CERÂMICA	TELHA CERÂMICA	3 ÁGUAS	3 ÁGUAS	BARRO	
ALTERAÇÕES							
ELEMENTOS DISSONANTES

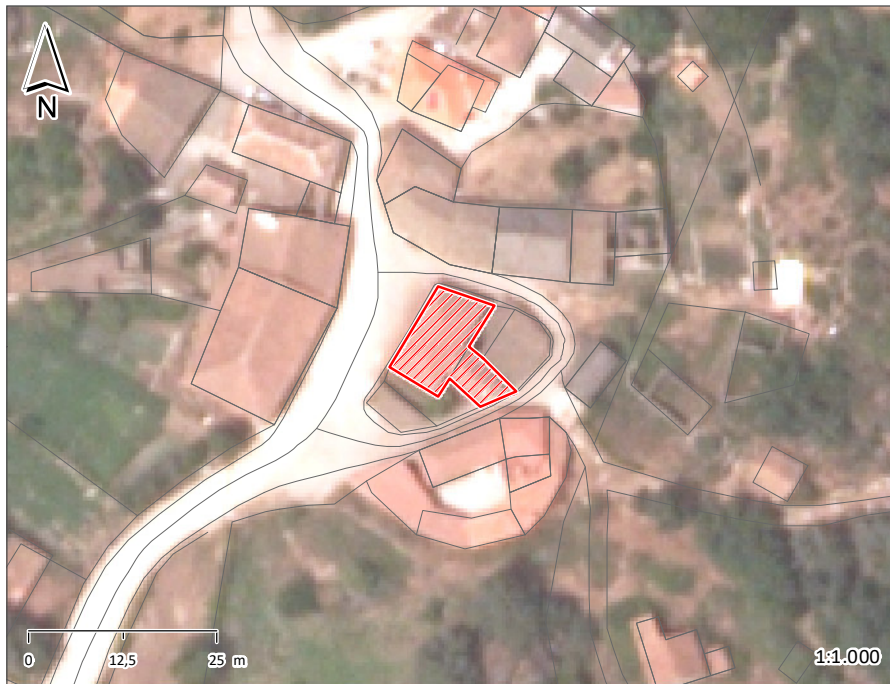
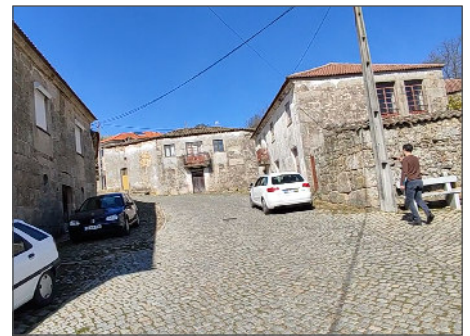
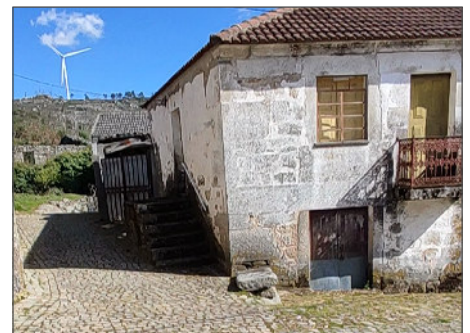
IDENTIFICAÇÃO DO LOCAL:	RUA DA IGREJA	Nº POLÍCIA:	EDIFÍCIO Nº: 193
--------------------------------	---------------	--------------------	-------------------------

ÉPOCA DE CONSTRUÇÃO	1900-1950	ESTADO DE CONSERVAÇÃO	MÉDIO
VALOR ARQUITETÓNICO	SEM QUALIDADE	TIPOLOGIA DO EDIFICADO	ISOLADO
Nº PISOS (acima da cota de soleira)	2 PISOS	Nº PISOS (abaixo da cota de soleira)	0 PISOS

CONSTRUÇÃO		MATERIAL		TIPO		COR	
ESTRUTURA		GRANITO		ALVENARIA			
REVESTIMENTO FACHADA				PINTADO		BRANCO	
VÃOS EXTERIORES	PORTAS	MADEIRA		PINTADO		CASTANHO	
	JANELAS	MADEIRA		PINTADO		CASTANHO	
	VARANDAS	AÇO		PINTADO		CASTANHO	
COBERTURA		TELHA CERÂMICA	TELHA CERÂMICA	4 ÁGUAS	3 ÁGUAS	BARRO	BARRO
ALTERAÇÕES							
ELEMENTOS DISSONANTES

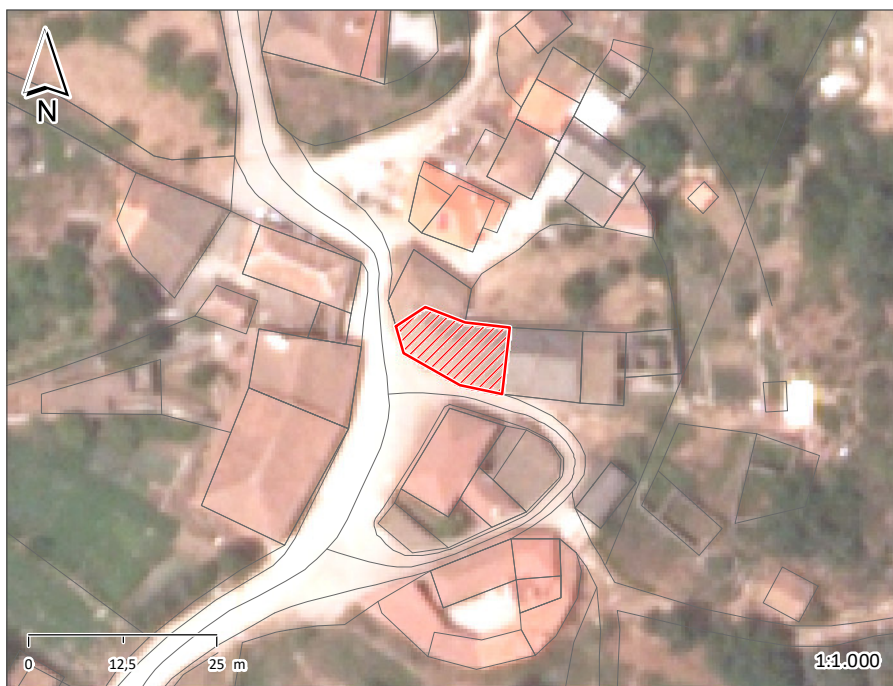
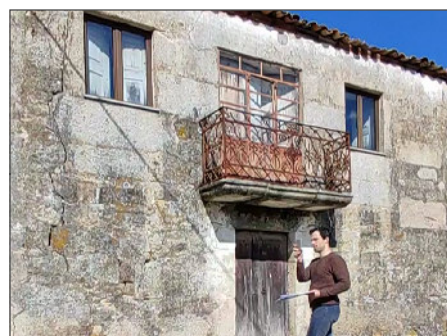
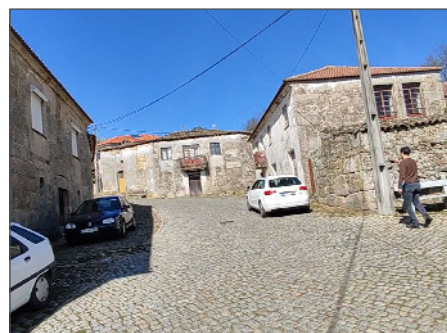
IDENTIFICAÇÃO DO LOCAL:	RUA DA IGREJA	Nº POLÍCIA:	EDIFÍCIO Nº: 194
--------------------------------	---------------	--------------------	-------------------------

ÉPOCA DE CONSTRUÇÃO	ANTERIOR A 1900	ESTADO DE CONSERVAÇÃO	MAU
VALOR ARQUITETÓNICO	SEM QUALIDADE	TIPOLOGIA DO EDIFICADO	AGRUPADO
Nº PISOS (acima da cota de soleira)	2 PISOS	Nº PISOS (abaixo da cota de soleira)	0 PISOS

CONSTRUÇÃO	MATERIAL		TIPO		COR	
ESTRUTURA	GRANITO		ALVENARIA			
REVESTIMENTO FACHADA	GRANITO	REBOCO	APARENTE	AREADO	NATURAL	POR PINTAR
VÃOS EXTERIORES	PORTAS	MADEIRA	AÇO	PINTADO	PINTADO	CASTANHO AMARELO
	JANELAS	ALUMÍNIO	MADEIRA	LACADO	PINTADO	CASTANHO CASTANHO
	VARANDAS	AÇO		PINTADO		BORDEAUX
COBERTURA	TELHA CERÂMICA		2 ÁGUAS		BARRO	
ALTERAÇÕES						
ELEMENTOS DISSONANTES

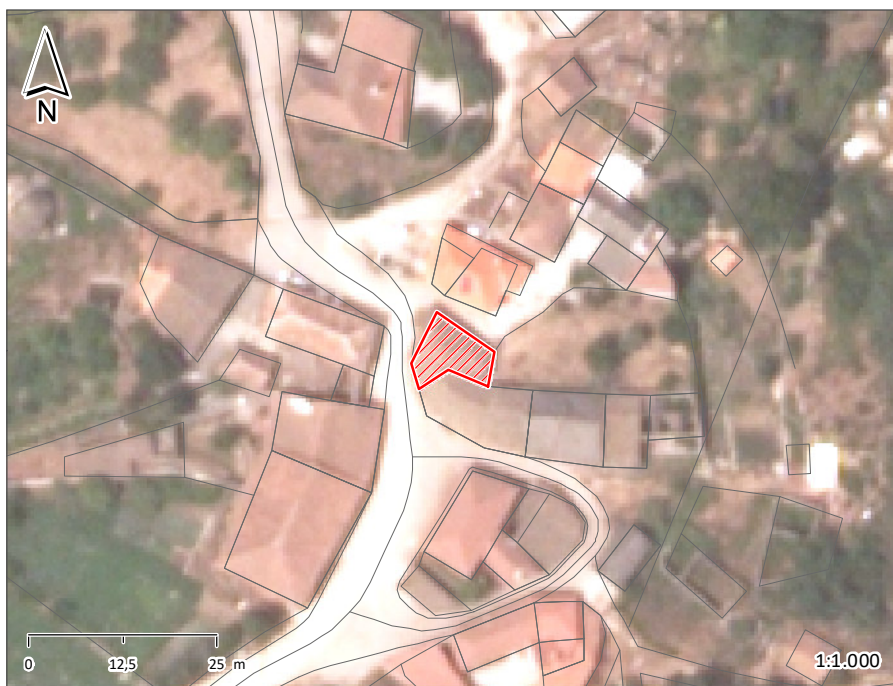
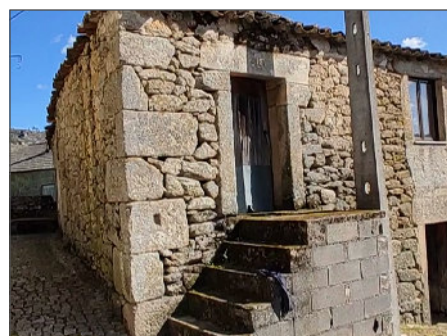
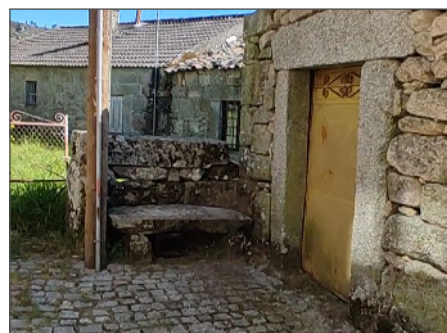
IDENTIFICAÇÃO DO LOCAL:	RUA DA IGREJA	Nº POLÍCIA:	EDIFÍCIO Nº: 195
--------------------------------	---------------	--------------------	-------------------------

ÉPOCA DE CONSTRUÇÃO	ANTERIOR A 1900	ESTADO DE CONSERVAÇÃO	MAU
VALOR ARQUITETÓNICO	SEM QUALIDADE	TIPOLOGIA DO EDIFICADO	AGRUPADO
Nº PISOS (acima da cota de soleira)	2 PISOS	Nº PISOS (abaixo da cota de soleira)	0 PISOS

CONSTRUÇÃO		MATERIAL	TIPO	COR
ESTRUTURA		GRANITO	ALVENARIA	
REVESTIMENTO FACHADA		GRANITO	APARENTE	NATURAL
VÃOS EXTERIORES	PORTAS	MADEIRA	PINTADO	CASTANHO
	JANELAS	ALUMÍNIO	LACADO	CASTANHO
	VARANDAS			
COBERTURA		TELHA CERÂMICA	3 ÁGUAS	BARRO
ALTERAÇÕES				
ELEMENTOS DISSONANTES

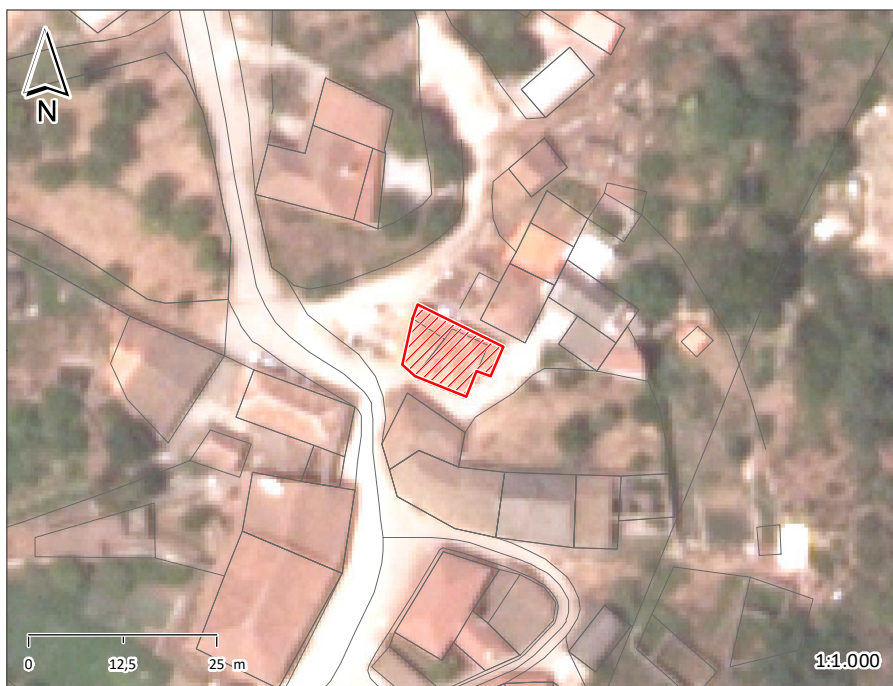
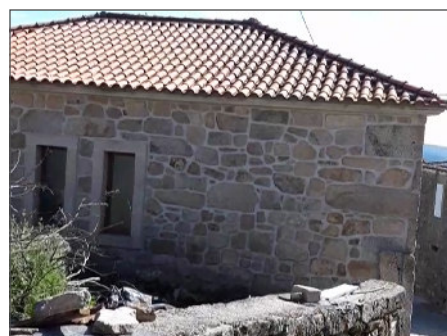
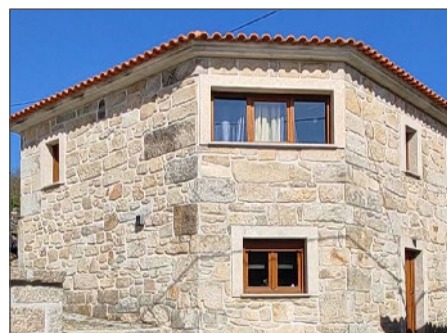
IDENTIFICAÇÃO DO LOCAL:	RUA DA IGREJA	Nº POLÍCIA:	16	EDIFÍCIO Nº:	196
--------------------------------	---------------	--------------------	----	---------------------	-----

ÉPOCA DE CONSTRUÇÃO	ANTERIOR A 1900	ESTADO DE CONSERVAÇÃO	EXCELENTE
VALOR ARQUITETÓNICO	SEM QUALIDADE	TIPOLOGIA DO EDIFICADO	AGRUPADO
Nº PISOS (acima da cota de soleira)	2 PISOS	Nº PISOS (abaixo da cota de soleira)	0 PISOS

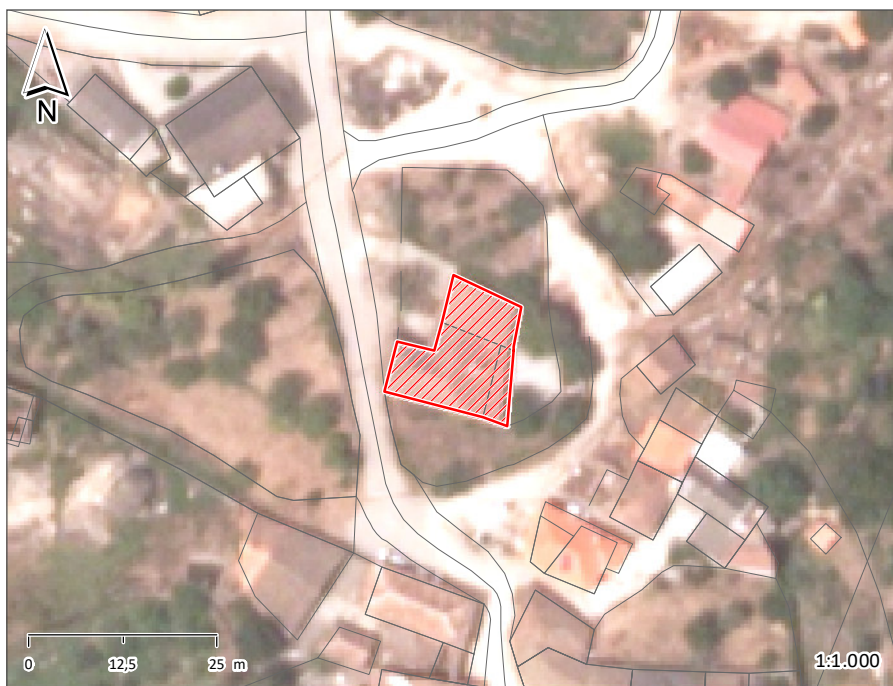
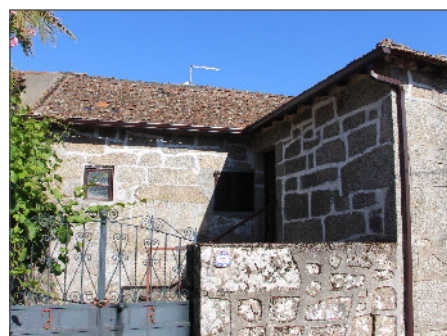
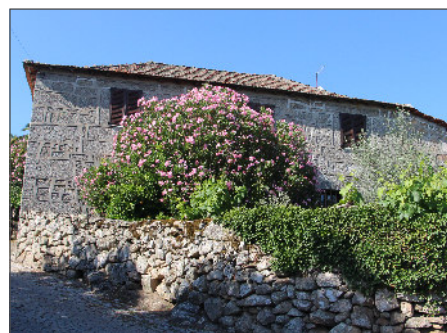
IDENTIFICAÇÃO DO LOCAL:	RUA DA IGREJA	Nº POLÍCIA:	21	EDIFÍCIO Nº:	197
--------------------------------	---------------	--------------------	----	---------------------	-----

ÉPOCA DE CONSTRUÇÃO	1900-1950	ESTADO DE CONSERVAÇÃO	MÉDIO
VALOR ARQUITETÓNICO	SEM QUALIDADE	TIPOLOGIA DO EDIFICADO	ISOLADO
Nº PISOS (acima da cota de soleira)	2 PISOS	Nº PISOS (abaixo da cota de soleira)	0 PISOS

CONSTRUÇÃO		MATERIAL	TIPO	COR
ESTRUTURA		GRANITO	ALVENARIA	
REVESTIMENTO FACHADA		GRANITO	APARENTE	NATURAL
VÃOS EXTERIORES	PORTAS	ALUMÍNIO	LACADO	CASTANHO
	JANELAS			
	VARANDAS			
COBERTURA		TELHA CERÂMICA	5 ÁGUAS	BARRO
ALTERAÇÕES				
ELEMENTOS DISSONANTES

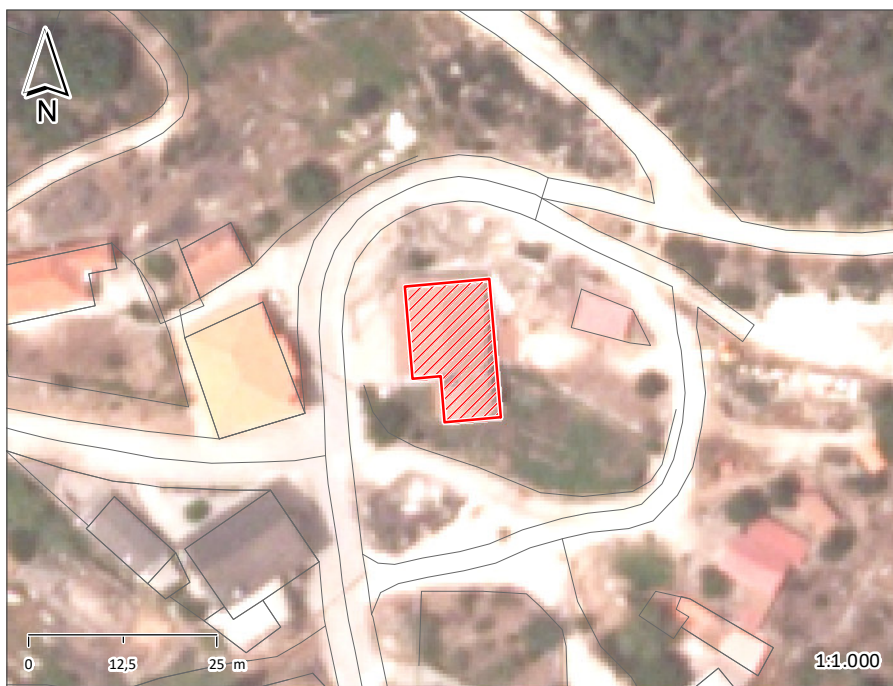
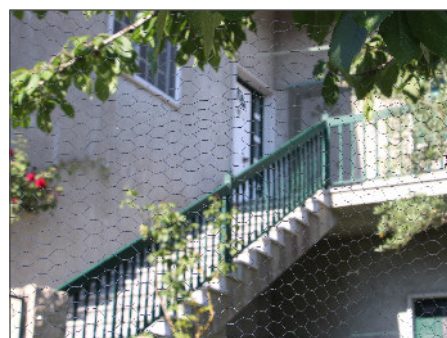
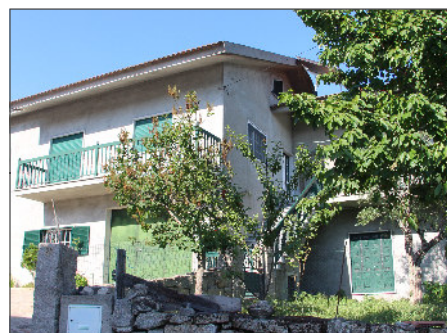
IDENTIFICAÇÃO DO LOCAL:	RUA DA IGREJA	Nº POLÍCIA:	EDIFÍCIO Nº: 198
--------------------------------	---------------	--------------------	-------------------------

ÉPOCA DE CONSTRUÇÃO	1951-1990	ESTADO DE CONSERVAÇÃO	BOM
VALOR ARQUITETÓNICO	SEM QUALIDADE	TIPOLOGIA DO EDIFICADO	ISOLADO
Nº PISOS (acima da cota de soleira)	2 PISOS	Nº PISOS (abaixo da cota de soleira)	0 PISOS

CONSTRUÇÃO		MATERIAL	TIPO		COR	
ESTRUTURA		BETÃO ARMADO				
REVESTIMENTO FACHADA		REBOCO	AREADO		POR PINTAR	
VÃOS EXTERIORES	PORTAS	ALUMÍNIO	LACADO		BRANCO	
	JANELAS	ALUMÍNIO	LACADO		BRANCO	
	VARANDAS	ALUMÍNIO	PINTADO		VERDE	
COBERTURA		TELHA CERÂMICA	TELHA CERÂMICA	2 ÁGUAS	2 ÁGUAS	BARRO BARRO
ALTERAÇÕES						
ELEMENTOS DISSONANTES

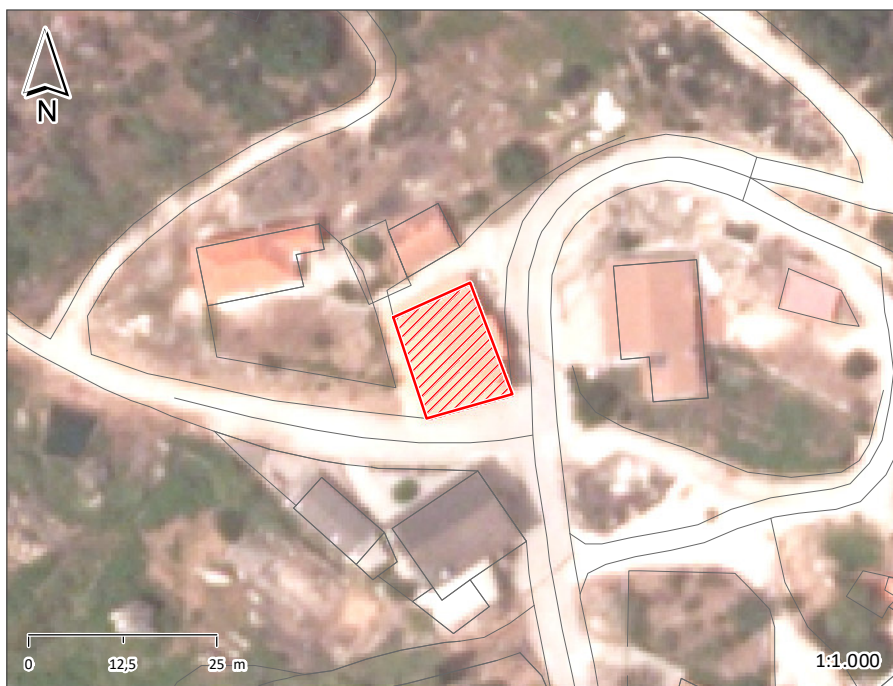
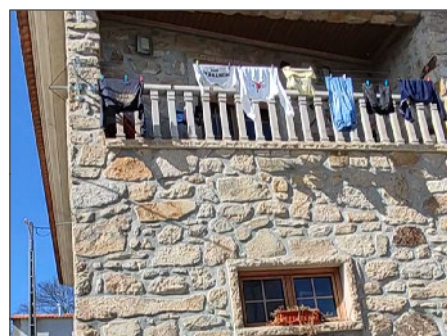
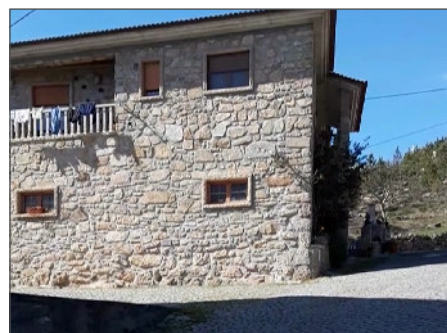
IDENTIFICAÇÃO DO LOCAL:	RUA DA IGREJA	Nº POLÍCIA:	24	EDIFÍCIO Nº:	199
	RUA DO CIMO DA ALDEIA

ÉPOCA DE CONSTRUÇÃO	1900-1950	ESTADO DE CONSERVAÇÃO	EXCELENTE
VALOR ARQUITETÓNICO	SEM QUALIDADE	TIPOLOGIA DO EDIFICADO	ISOLADO
Nº PISOS (acima da cota de soleira)	2 PISOS	Nº PISOS (abaixo da cota de soleira)	0 PISOS

CONSTRUÇÃO		MATERIAL	TIPO	COR
ESTRUTURA		GRANITO	ALVENARIA	
REVESTIMENTO FACHADA		GRANITO	APARENTE	NATURAL
VÃOS EXTERIORES	PORTAS	PVC	LACADO	CASTANHO
	JANELAS	PVC	LACADO	CASTANHO
	VARANDAS	BETÃO	PRÉ-FABRICADO	NATURAL
COBERTURA		TELHA CERÂMICA	4 ÁGUAS	BARRO
ALTERAÇÕES				
ELEMENTOS DISSONANTES

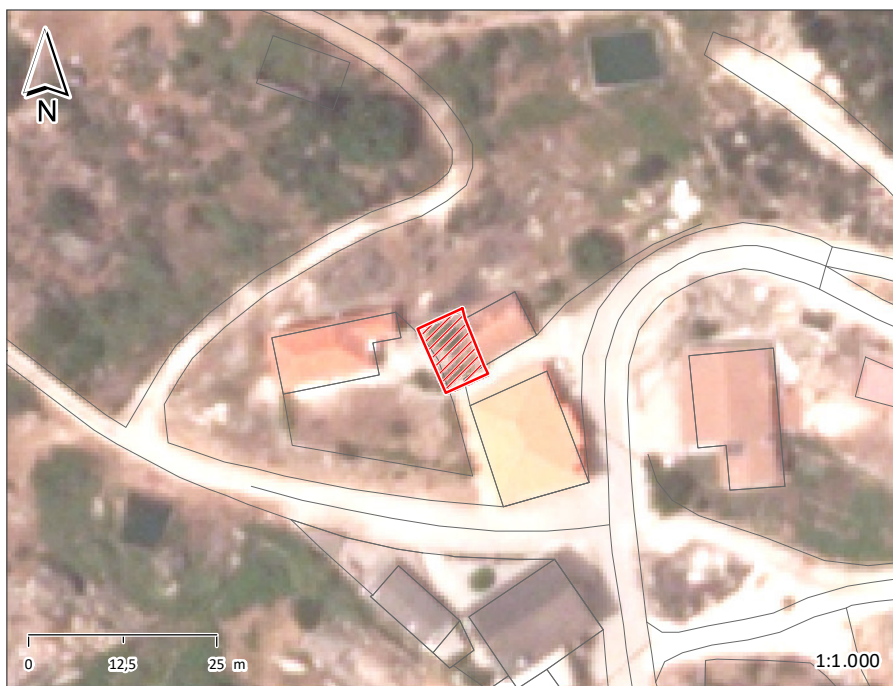
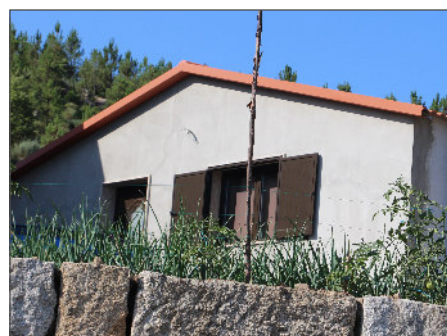
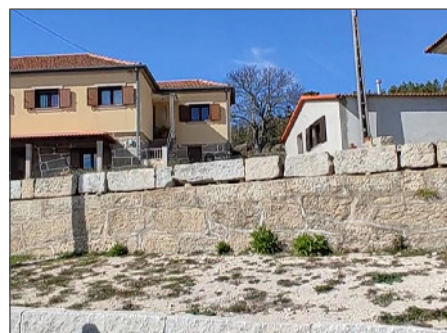
IDENTIFICAÇÃO DO LOCAL:	RUA DA IGREJA	Nº POLÍCIA:	EDIFÍCIO Nº: 200
--------------------------------	---------------	--------------------	-------------------------

ÉPOCA DE CONSTRUÇÃO	POSTERIOR A 1990	ESTADO DE CONSERVAÇÃO	EXCELENTE
VALOR ARQUITETÓNICO	SEM QUALIDADE	TIPOLOGIA DO EDIFICADO	ISOLADO
Nº PISOS (acima da cota de soleira)	1 PISO	Nº PISOS (abaixo da cota de soleira)	0 PISOS

CONSTRUÇÃO	MATERIAL	TIPO	COR
ESTRUTURA	GRANITO	ALVENARIA	
REVESTIMENTO FACHADA	REBOCO	AREADO	POR PINTAR
VÃOS EXTERIORES	PORTAS	ALUMÍNIO	LACADO
	JANELAS	ALUMÍNIO	LACADO
	VARANDAS		
COBERTURA	CHAPA	2 ÁGUAS	VERMELHO
ALTERAÇÕES			
ELEMENTOS DISSONANTES

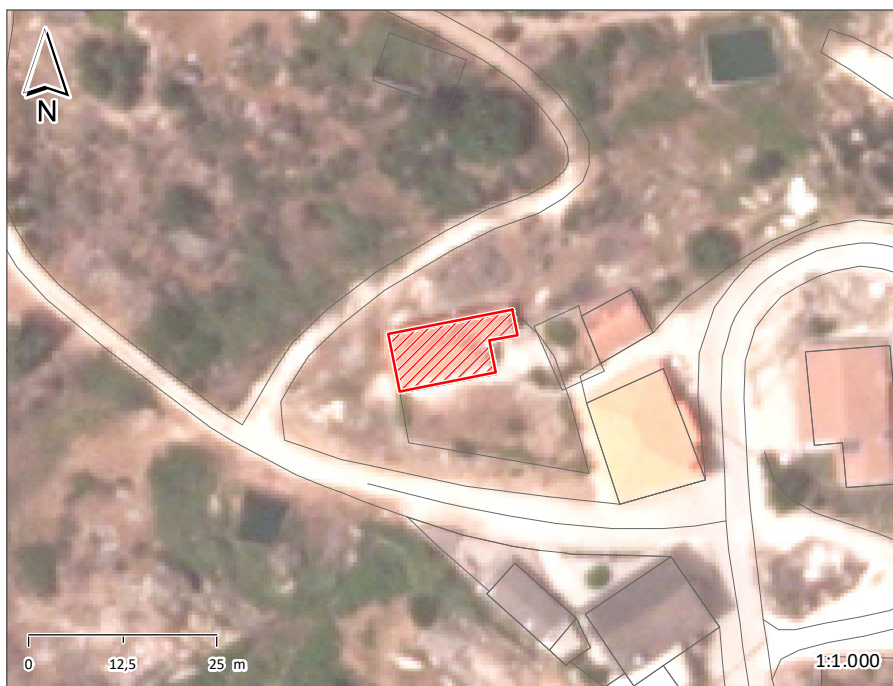
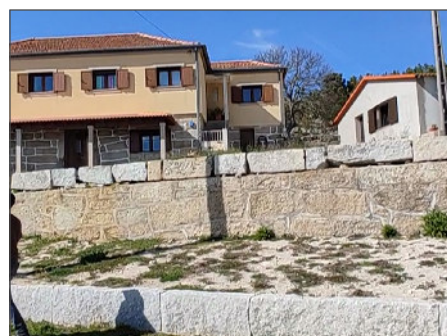
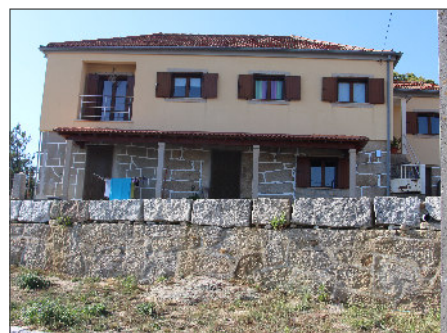
IDENTIFICAÇÃO DO LOCAL:	RUA DO CIMO DA ALDEIA	Nº POLÍCIA:	EDIFÍCIO Nº: 201
-------------------------	-----------------------	-------------	------------------

ÉPOCA DE CONSTRUÇÃO	1951-1990	ESTADO DE CONSERVAÇÃO	EXCELENTE
VALOR ARQUITETÓNICO	SEM QUALIDADE	TIPOLOGIA DO EDIFICADO	ISOLADO
Nº PISOS (acima da cota de soleira)	2 PISOS	Nº PISOS (abaixo da cota de soleira)	0 PISOS

CONSTRUÇÃO	MATERIAL		TIPO		COR	
ESTRUTURA	GRANITO	BETÃO ARMADO	ALVENARIA			
REVESTIMENTO FACHADA	REBOCO	GRANITO	AREADO	APARENTE	OCRE	NATURAL
VÃOS EXTERIORES	PORTAS	ALUMÍNIO	LACADO		CASTANHO	
	JANELAS	ALUMÍNIO	LACADO		CASTANHO	
	VARANDAS	AÇO-INOX			NATURAL	
COBERTURA	TELHA CERÂMICA		6 ÁGUAS		BARRO	
ALTERAÇÕES						
ELEMENTOS DISSONANTES

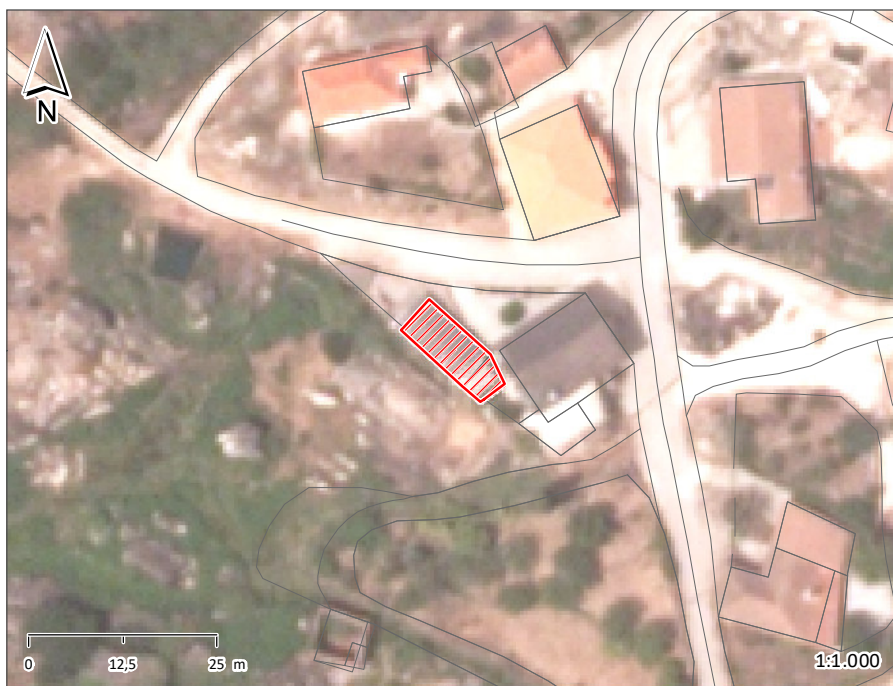
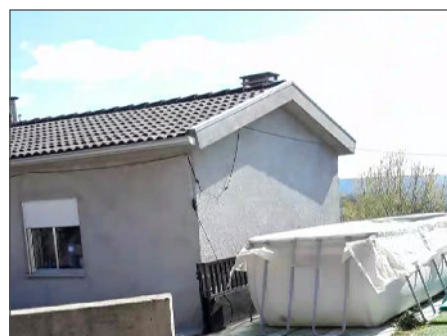
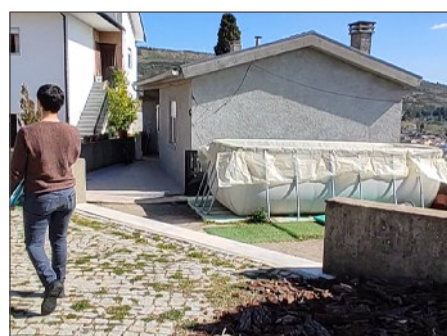
IDENTIFICAÇÃO DO LOCAL:	RUA DO CIMO DA ALDEIA	Nº POLÍCIA:	EDIFÍCIO Nº: 202
--------------------------------	-----------------------	--------------------	-------------------------

ÉPOCA DE CONSTRUÇÃO	1951-1990	ESTADO DE CONSERVAÇÃO	EXCELENTE
VALOR ARQUITETÓNICO	SEM QUALIDADE	TIPOLOGIA DO EDIFICADO	ISOLADO
Nº PISOS (acima da cota de soleira)	1 PISO	Nº PISOS (abaixo da cota de soleira)	0 PISOS

CONSTRUÇÃO		MATERIAL	TIPO	COR
ESTRUTURA		BETÃO		
REVESTIMENTO FACHADA		REBOCO	AREADO	POR PINTAR
VÃOS EXTERIORES	PORTAS	ALUMÍNIO	ANODIZADO	NATURAL
	JANELAS	ALUMÍNIO	ANODIZADO	NATURAL
	VARANDAS			
COBERTURA		TELHA DE BETÃO	2 ÁGUAS	PRETO
ALTERAÇÕES				
ELEMENTOS DISSONANTES

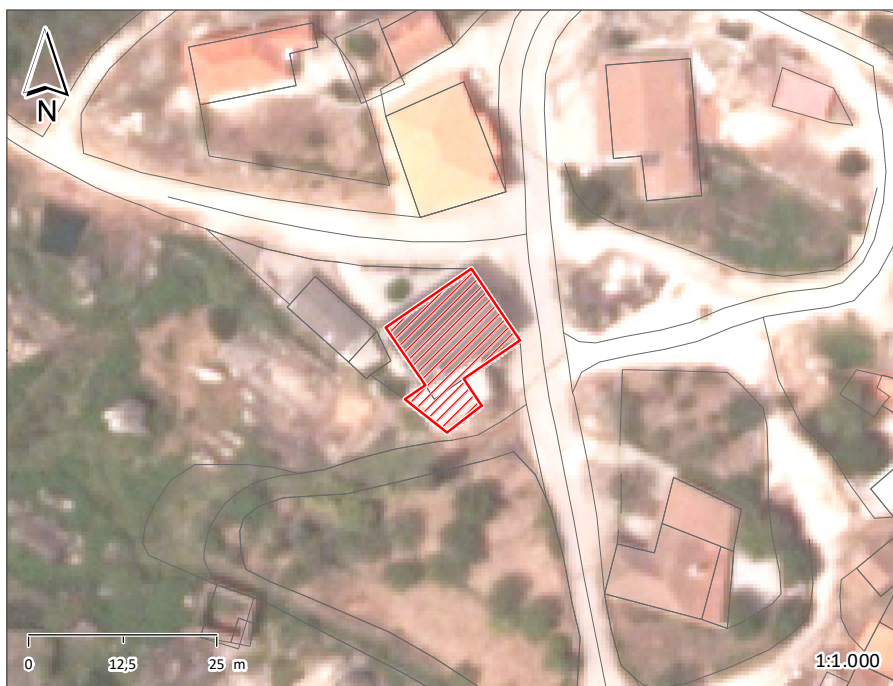
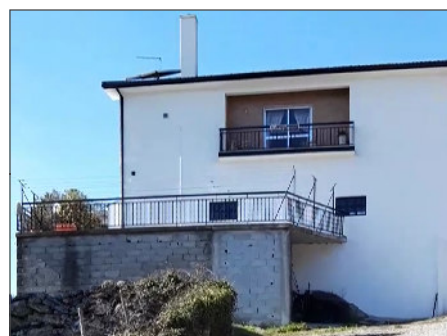
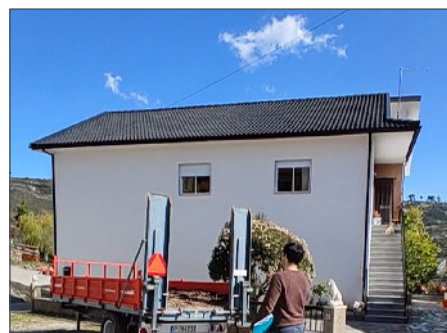
IDENTIFICAÇÃO DO LOCAL:	RUA DO LUGARINHO	Nº POLÍCIA:	EDIFÍCIO Nº: 203
	RUA DO CIMO DA ALDEIA

ÉPOCA DE CONSTRUÇÃO	1951-1990	ESTADO DE CONSERVAÇÃO	EXCELENTE
VALOR ARQUITETÓNICO	SEM QUALIDADE	TIPOLOGIA DO EDIFICADO	ISOLADO
Nº PISOS (acima da cota de soleira)	2 PISOS	Nº PISOS (abaixo da cota de soleira)	0 PISOS
ÁREAS DE IMPLANTAÇÃO (Valor aproximado)	193 m ²	ÁREAS DE CONSTRUÇÃO (Valor aproximado)	386 m ²

CONSTRUÇÃO	MATERIAL	TIPO	COR
ESTRUTURA	BETÃO		
REVESTIMENTO FACHADA	REBOCO	AREADO	POR PINTAR
VÃOS EXTERIORES	PORTAS	ALUMÍNIO	ANODIZADO
	JANELAS	ALUMÍNIO	ANODIZADO
	VARANDAS	AÇO	PINTADO
COBERTURA	TELHA DE BETÃO	2 ÁGUAS	PRETO
ALTERAÇÕES			
ELEMENTOS DISSONANTES
