OPERAÇÃO DE REABILITAÇÃO URBANA DE ARNAS

PROGRAMA ESTRATÉGICO DE REABILITAÇÃO URBANA

CADERNO II – Caracterização do Edificado e do Espaço Público | Janeiro 2023

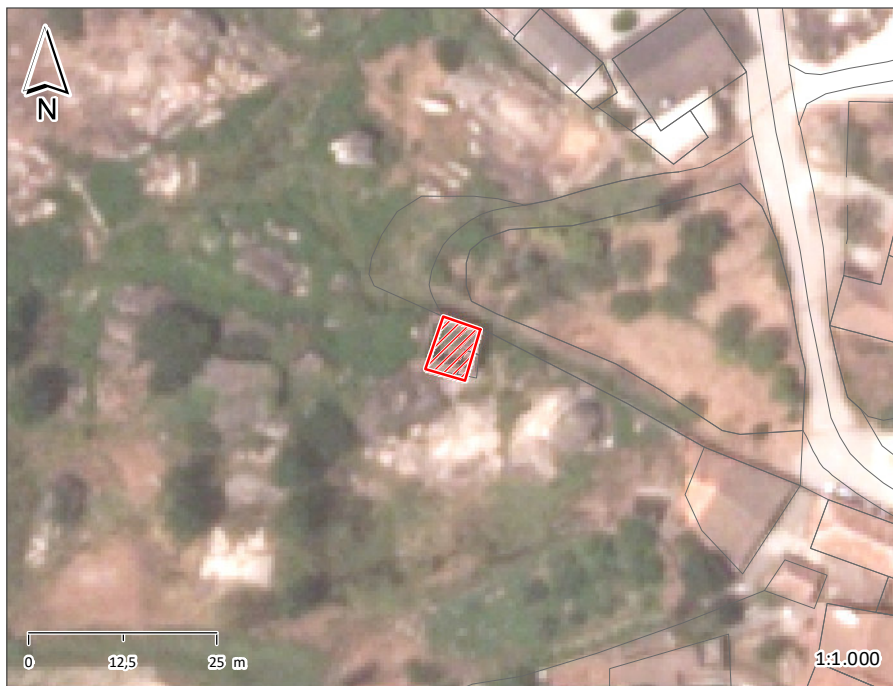
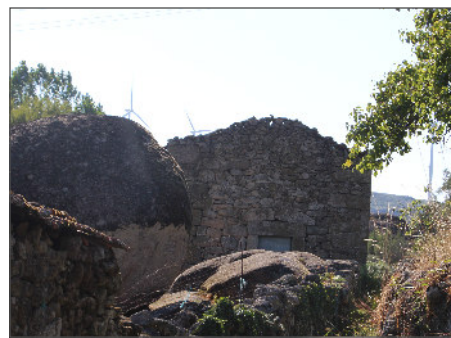
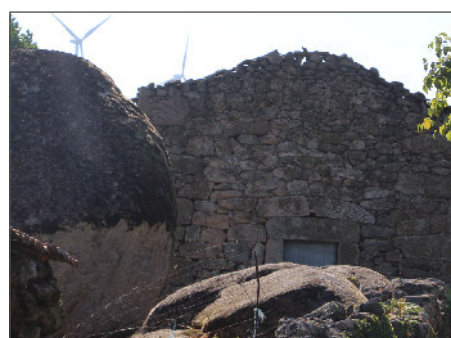
IDENTIFICAÇÃO DO LOCAL:	Nº POLÍCIA:	EDIFÍCIO Nº: 204
-------------------------	-------------	-------------------------

ÉPOCA DE CONSTRUÇÃO 1900-1950	ESTADO DE CONSERVAÇÃO PÉSSIMO
VALOR ARQUITETÓNICO SEM QUALIDADE	TIPOLOGIA DO EDIFICADO ISOLADO
Nº PISOS (acima da cota de soleira) 1 PISO	Nº PISOS (abaixo da cota de soleira) 0 PISOS
ÁREAS DE IMPLANTAÇÃO (Valor aproximado) 37 m2	ÁREAS DE CONSTRUÇÃO (Valor aproximado) 37 m2

CONSTRUÇÃO	MATERIAL	TIPO	COR
ESTRUTURA	GRANITO	ALVENARIA	
REVESTIMENTO FACHADA			
VÃOS EXTERIORES	PORTAS		
	JANELAS		
	VARANDAS		
COBERTURA			
ALTERAÇÕES			
ELEMENTOS DISSONANTES

EDIFÍCIO EM RUÍNA

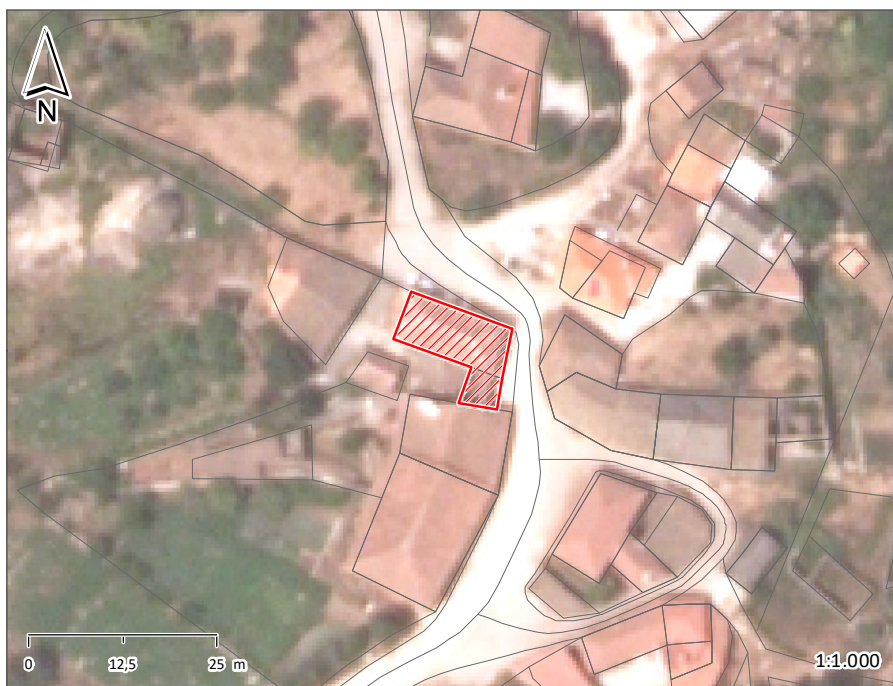
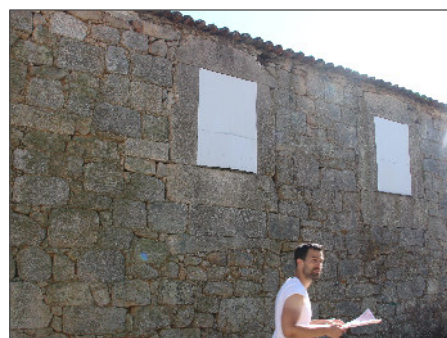
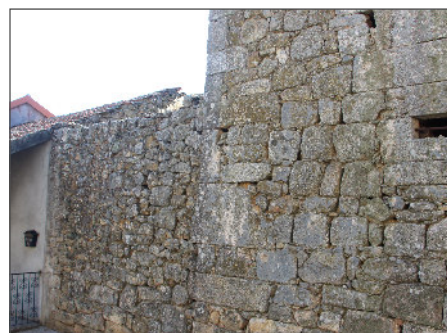
IDENTIFICAÇÃO DO LOCAL:	RUA DA IGREJA	Nº POLÍCIA:	EDIFÍCIO Nº: 205
--------------------------------	---------------	--------------------	-------------------------

ÉPOCA DE CONSTRUÇÃO	ANTERIOR A 1900	ESTADO DE CONSERVAÇÃO	MÉDIO
VALOR ARQUITETÓNICO	SEM QUALIDADE	TIPOLOGIA DO EDIFICADO	ISOLADO
Nº PISOS (acima da cota de soleira)	2 PISOS	Nº PISOS (abaixo da cota de soleira)	0 PISOS

CONSTRUÇÃO		MATERIAL	TIPO	COR
ESTRUTURA		GRANITO	ALVENARIA	
REVESTIMENTO FACHADA		GRANITO	APARENTE	NATURAL
VÃOS EXTERIORES	PORTAS			
	JANELAS			
	VARANDAS			
COBERTURA		TELHA CERÂMICA	4 ÁGUAS	BARRO
ALTERAÇÕES				
ELEMENTOS DISSONANTES

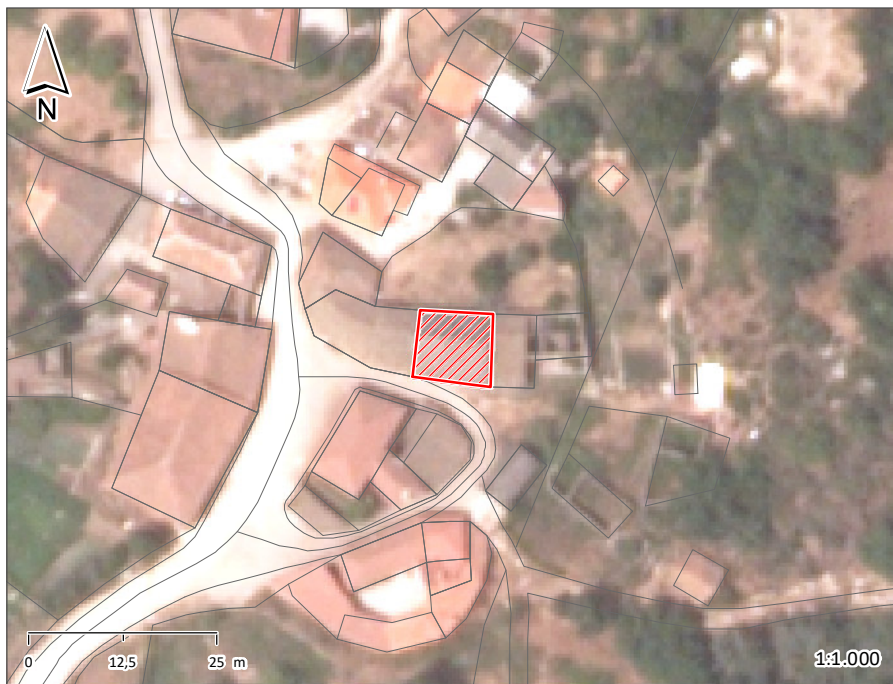
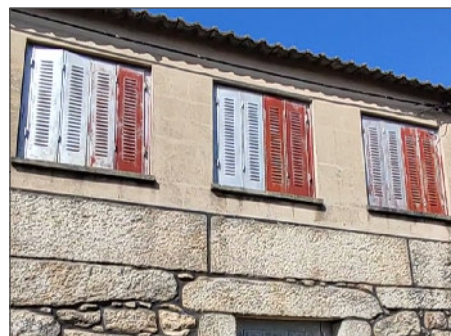
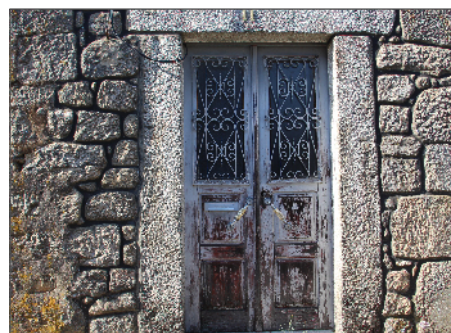
IDENTIFICAÇÃO DO LOCAL:	Nº POLÍCIA: 11	EDIFÍCIO Nº: 206
-------------------------	----------------	------------------

ÉPOCA DE CONSTRUÇÃO	ANTERIOR A 1900	ESTADO DE CONSERVAÇÃO	BOM
VALOR ARQUITETÓNICO	SEM QUALIDADE	TIPOLOGIA DO EDIFICADO	AGRUPADO
Nº PISOS (acima da cota de soleira)	2 PISOS	Nº PISOS (abaixo da cota de soleira)	0 PISOS
ÁREAS DE IMPLANTAÇÃO (Valor aproximado)	93 m ²	ÁREAS DE CONSTRUÇÃO (Valor aproximado)	186 m ²

CONSTRUÇÃO	MATERIAL	TIPO	COR
ESTRUTURA	GRANITO	ALVENARIA	
REVESTIMENTO FACHADA	GRANITO	APARENTE	NATURAL
VÃOS EXTERIORES	PORTAS	MADEIRA	CASTANHO
	JANELAS		
	VARANDAS		
COBERTURA	TELHA CERÂMICA	2 ÁGUAS	BARRO
ALTERAÇÕES			
ELEMENTOS DISSONANTES

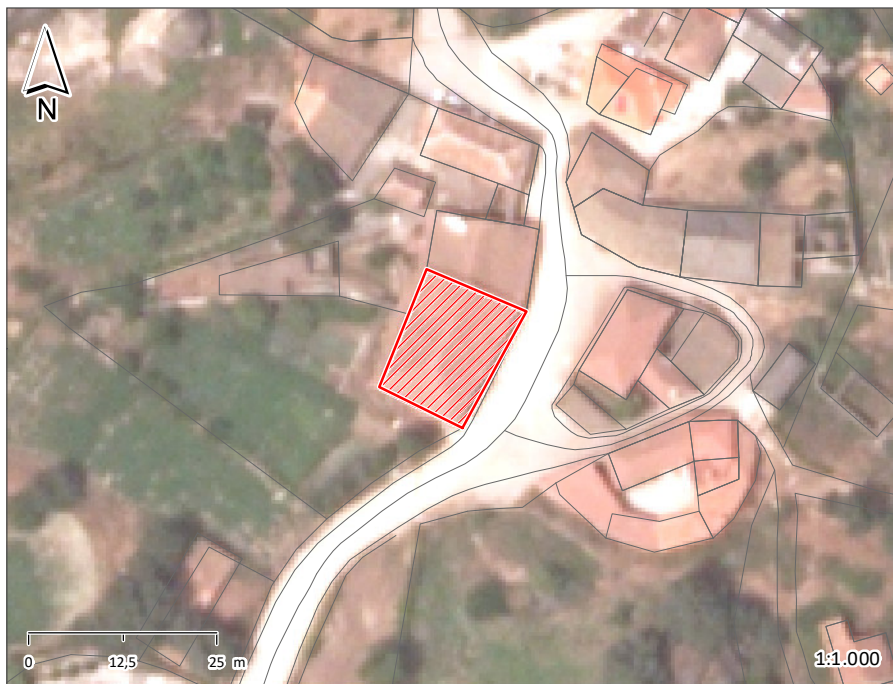
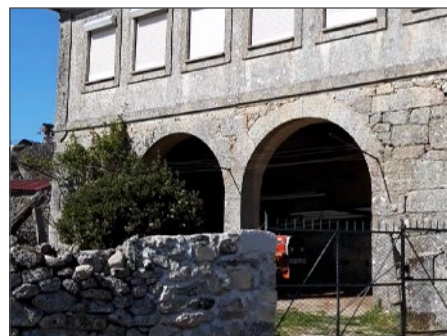
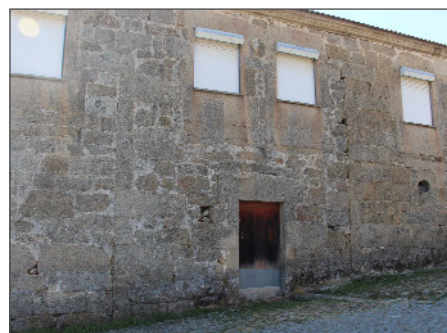
IDENTIFICAÇÃO DO LOCAL:	RUA DA IGREJA	Nº POLÍCIA:	EDIFÍCIO Nº: 207
--------------------------------	---------------	--------------------	-------------------------

ÉPOCA DE CONSTRUÇÃO	ANTERIOR A 1900	ESTADO DE CONSERVAÇÃO	BOM
VALOR ARQUITETÓNICO	SEM QUALIDADE	TIPOLOGIA DO EDIFICADO	AGRUPADO
Nº PISOS (acima da cota de soleira)	2 PISOS	Nº PISOS (abaixo da cota de soleira)	0 PISOS

CONSTRUÇÃO	MATERIAL	TIPO	COR
ESTRUTURA	GRANITO	ALVENARIA	
REVESTIMENTO FACHADA	GRANITO	APARENTE	NATURAL
VÃOS EXTERIORES	PORTAS	MADEIRA	PINTADO
	JANELAS		
	VARANDAS		
COBERTURA	TELHA CERÂMICA	3 ÁGUAS	BARRO
ALTERAÇÕES			
ELEMENTOS DISSONANTES	PERSIANAS

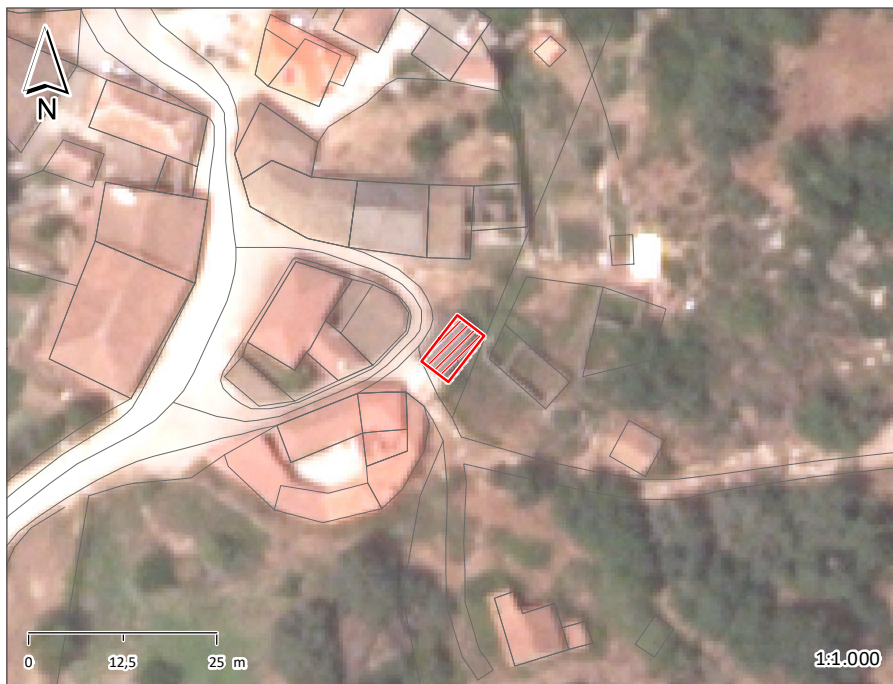
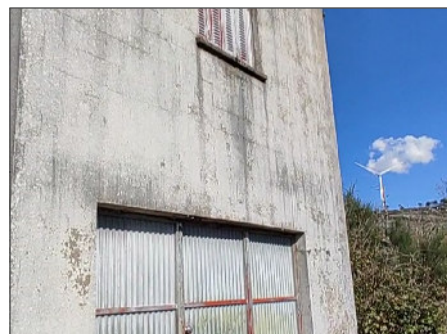
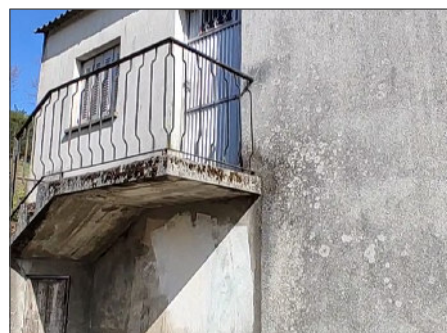
IDENTIFICAÇÃO DO LOCAL:	Nº POLÍCIA:	EDIFÍCIO Nº: 208
-------------------------	-------------	-------------------------

ÉPOCA DE CONSTRUÇÃO	1951-1990	ESTADO DE CONSERVAÇÃO	BOM
VALOR ARQUITETÓNICO	SEM QUALIDADE	TIPOLOGIA DO EDIFICADO	ISOLADO
Nº PISOS (acima da cota de soleira)	2 PISOS	Nº PISOS (abaixo da cota de soleira)	0 PISOS

CONSTRUÇÃO	MATERIAL	TIPO	COR
ESTRUTURA	BETÃO		
REVESTIMENTO FACHADA	REBOCO REBOCO	AREADO AREADO	POR PINTAR BRANCO
VÃOS EXTERIORES	PORTAS	AÇO	PINTADO BRANCO
	JANELAS		
	VARANDAS	AÇO	PINTADO PRETO
COBERTURA	TELHA DE BETÃO	2 ÁGUAS	PRETO
ALTERAÇÕES			
ELEMENTOS DISSONANTES

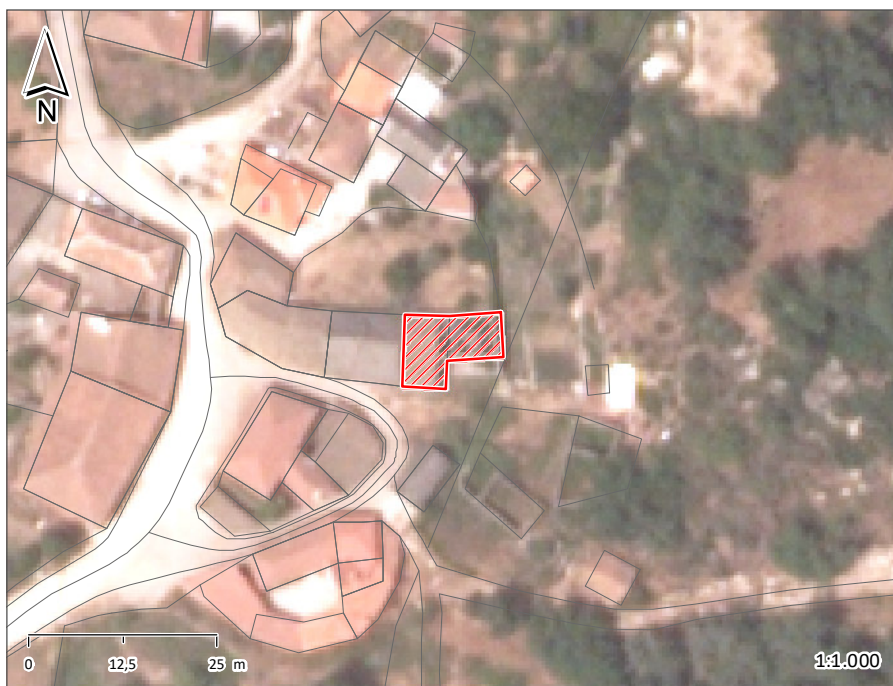
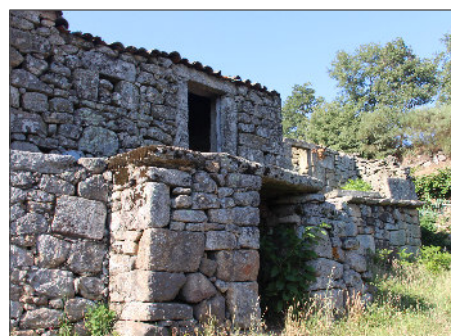
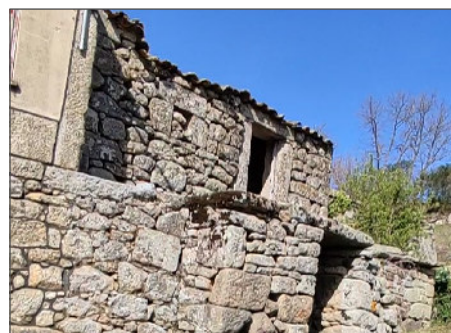
IDENTIFICAÇÃO DO LOCAL:	Nº POLÍCIA:	EDIFÍCIO Nº: 209
-------------------------	-------------	------------------

ÉPOCA DE CONSTRUÇÃO	ANTERIOR A 1900	ESTADO DE CONSERVAÇÃO	MAU
VALOR ARQUITETÓNICO	SEM QUALIDADE	TIPOLOGIA DO EDIFICADO	AGRUPADO
Nº PISOS (acima da cota de soleira)	2 PISOS	Nº PISOS (abaixo da cota de soleira)	0 PISOS
ÁREAS DE IMPLANTAÇÃO (Valor aproximado)	98 m2	ÁREAS DE CONSTRUÇÃO (Valor aproximado)	196 m2

CONSTRUÇÃO	MATERIAL	TIPO	COR
ESTRUTURA	GRANITO	ALVENARIA	
REVESTIMENTO FACHADA	GRANITO	APARENTE	NATURAL
VÃOS EXTERIORES	PORTAS		
	JANELAS		
	VARANDAS		
COBERTURA	TELHA CERÂMICA	INCLINADA	BARRO
ALTERAÇÕES			
ELEMENTOS DISSONANTES

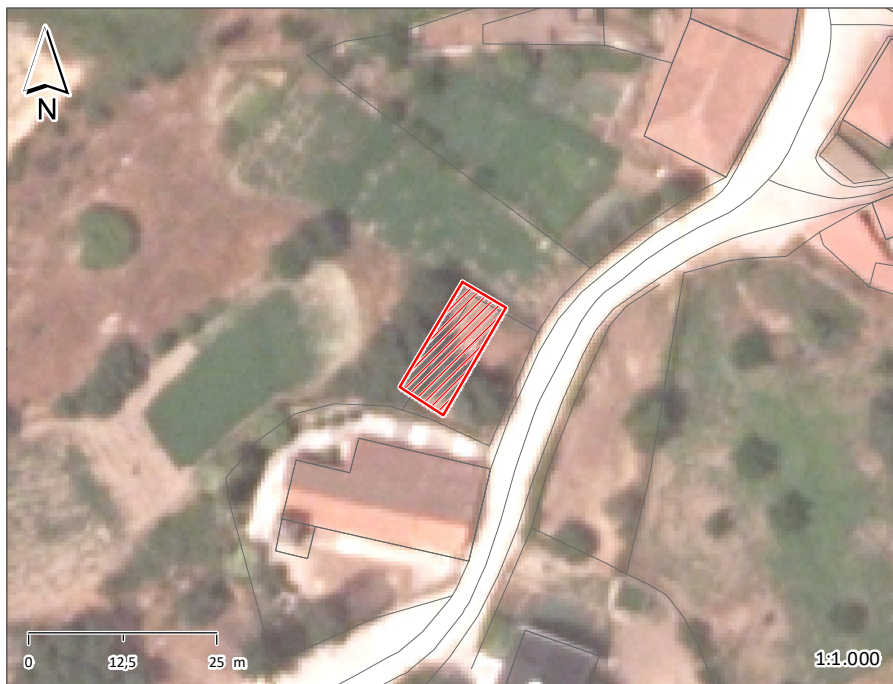
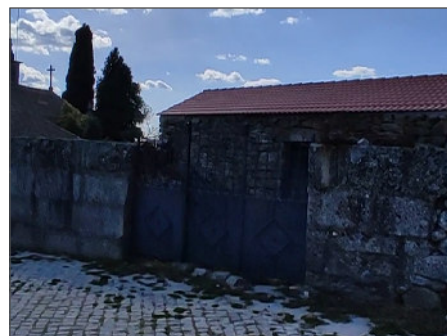
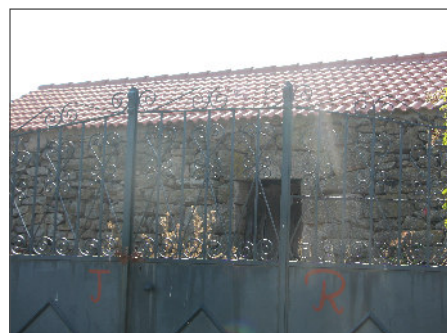
IDENTIFICAÇÃO DO LOCAL:	RUA DA IGREJA	Nº POLÍCIA:	EDIFÍCIO Nº: 210
--------------------------------	---------------	--------------------	-------------------------

ÉPOCA DE CONSTRUÇÃO	1900-1950	ESTADO DE CONSERVAÇÃO	MÉDIO
VALOR ARQUITETÓNICO	SEM QUALIDADE	TIPOLOGIA DO EDIFICADO	ISOLADO
Nº PISOS (acima da cota de soleira)	1 PISO	Nº PISOS (abaixo da cota de soleira)	0 PISOS
ÁREAS DE IMPLANTAÇÃO (Valor aproximado)	112 m2	ÁREAS DE CONSTRUÇÃO (Valor aproximado)	112 m2

CONSTRUÇÃO		MATERIAL	TIPO	COR
ESTRUTURA		GRANITO	ALVENARIA	
REVESTIMENTO FACHADA		GRANITO	APARENTE	NATURAL
VÃOS EXTERIORES	PORTAS	MADEIRA		CASTANHO
	JANELAS			
	VARANDAS			
COBERTURA		TELHA CERÂMICA	2 ÁGUAS	BARRO
ALTERAÇÕES				
ELEMENTOS DISSONANTES

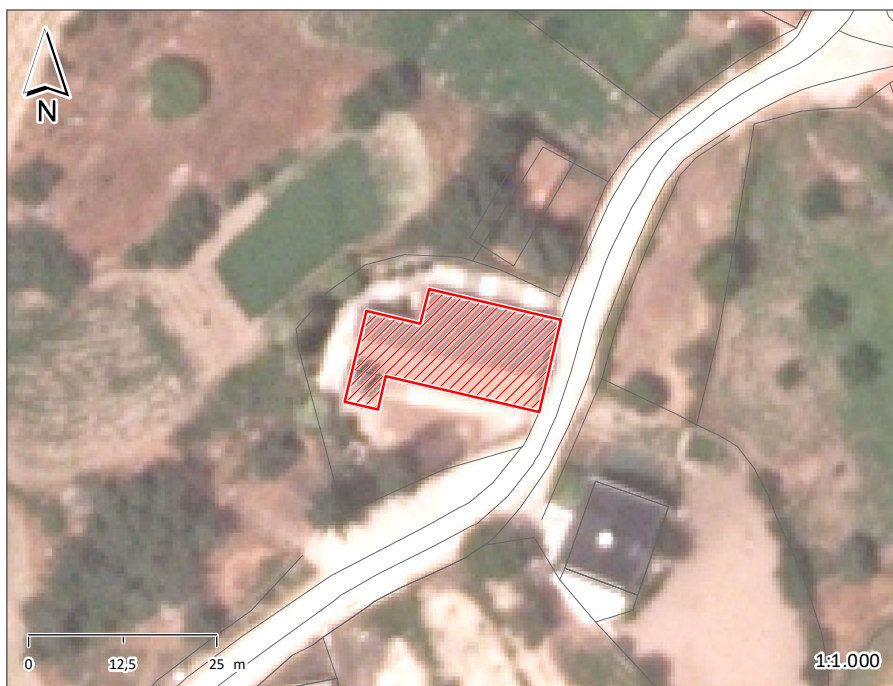
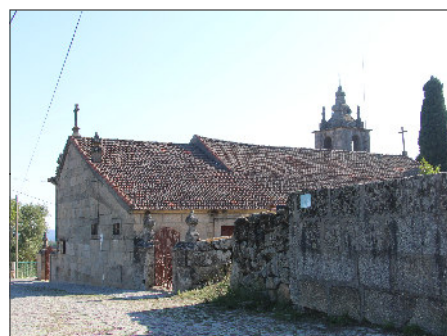
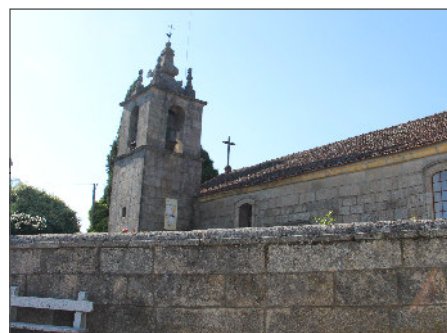
IDENTIFICAÇÃO DO LOCAL:	RUA DA IGREJA	Nº POLÍCIA:	EDIFÍCIO Nº: 211
--------------------------------	---------------	--------------------	-------------------------

ÉPOCA DE CONSTRUÇÃO	ANTERIOR A 1900	ESTADO DE CONSERVAÇÃO	BOM
VALOR ARQUITETÓNICO	COM QUALIDADE	TIPOLOGIA DO EDIFICADO	ISOLADO
Nº PISOS (acima da cota de soleira)	1 PISO	Nº PISOS (abaixo da cota de soleira)	0 PISOS

CONSTRUÇÃO		MATERIAL	TIPO	COR
ESTRUTURA		GRANITO	ALVENARIA	
REVESTIMENTO FACHADA		GRANITO	APARENTE	NATURAL
VÃOS EXTERIORES	PORTAS	MADEIRA		CASTANHO
	JANELAS			
	VARANDAS			
COBERTURA		TELHA CERÂMICA	2 ÁGUAS	BARRO
ALTERAÇÕES				
ELEMENTOS DISSONANTES

OBSERVAÇÕES
IGREJA NOSSA SENHORA DA CONCEIÇÃO (SÉCULO XVII) ANO 1868.

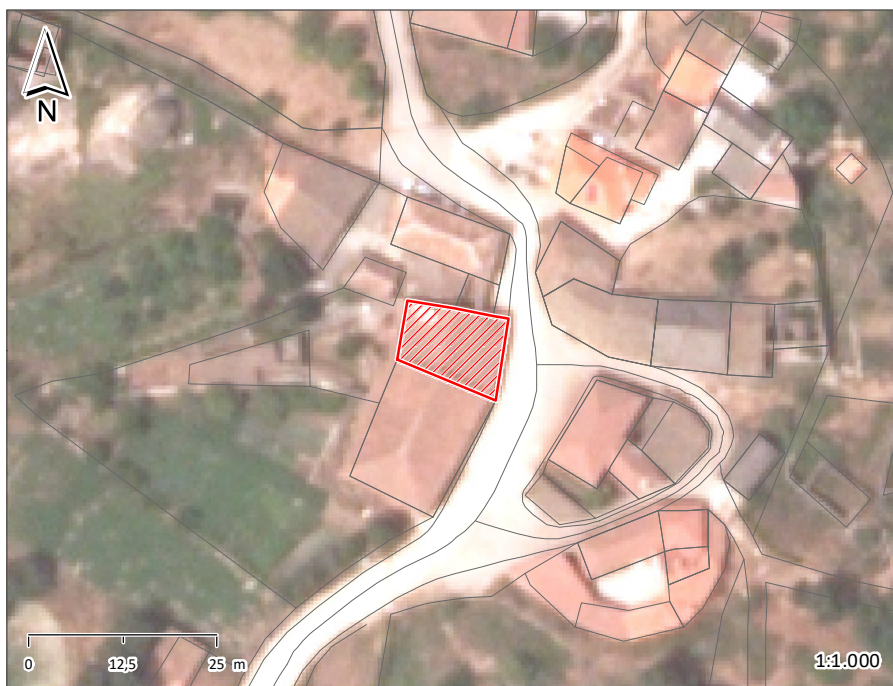
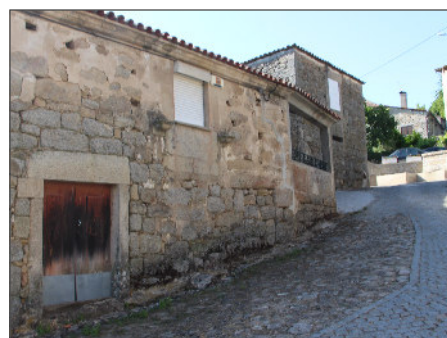
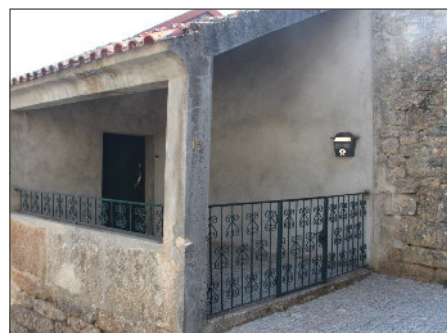
IDENTIFICAÇÃO DO LOCAL:	RUA DA IGREJA	Nº POLÍCIA:	EDIFÍCIO Nº: 212
--------------------------------	---------------	--------------------	-------------------------

ÉPOCA DE CONSTRUÇÃO	ANTERIOR A 1900	ESTADO DE CONSERVAÇÃO	MÉDIO
VALOR ARQUITETÓNICO	SEM QUALIDADE	TIPOLOGIA DO EDIFICADO	AGRUPADO
Nº PISOS (acima da cota de soleira)	2 PISOS	Nº PISOS (abaixo da cota de soleira)	0 PISOS

CONSTRUÇÃO	MATERIAL	TIPO	COR
ESTRUTURA	GRANITO	ALVENARIA	
REVESTIMENTO FACHADA	GRANITO	APARENTE	NATURAL
VÃOS EXTERIORES	PORTAS	MADEIRA	PINTADO
	JANELAS		
	VARANDAS		
COBERTURA	TELHA CERÂMICA	2 ÁGUAS	BARRO
ALTERAÇÕES			
ELEMENTOS DISSONANTES

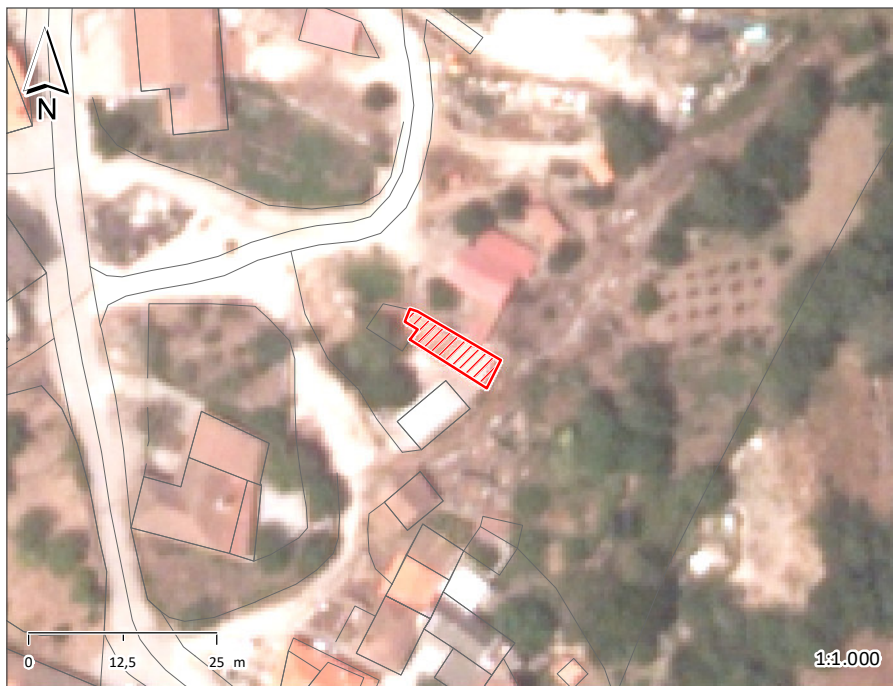
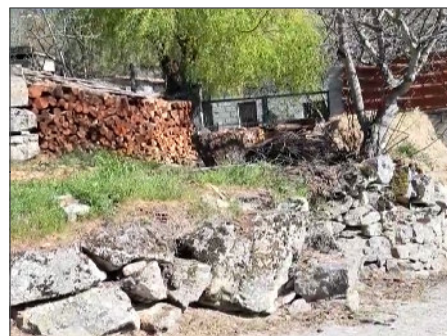
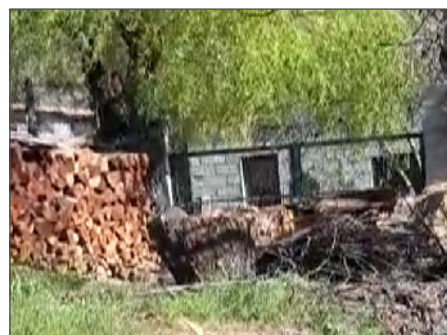
IDENTIFICAÇÃO DO LOCAL: _____	Nº POLÍCIA: _____	EDIFÍCIO Nº: 213
-------------------------------	-------------------	-------------------------

ÉPOCA DE CONSTRUÇÃO 1951-1990	ESTADO DE CONSERVAÇÃO MÉDIO
VALOR ARQUITETÓNICO SEM QUALIDADE	TIPOLOGIA DO EDIFICADO AGRUPADO
Nº PISOS (acima da cota de soleira) 1 PISO	Nº PISOS (abaixo da cota de soleira) 0 PISOS
ÁREAS DE IMPLANTAÇÃO (Valor aproximado) 51 m ²	ÁREAS DE CONSTRUÇÃO (Valor aproximado) 51 m ²

CONSTRUÇÃO	MATERIAL	TIPO	COR
ESTRUTURA	BETÃO		
REVESTIMENTO FACHADA			
VÃOS EXTERIORES	PORTAS		
	JANELAS		
	VARANDAS		
COBERTURA			
ALTERAÇÕES			
ELEMENTOS DISSONANTES

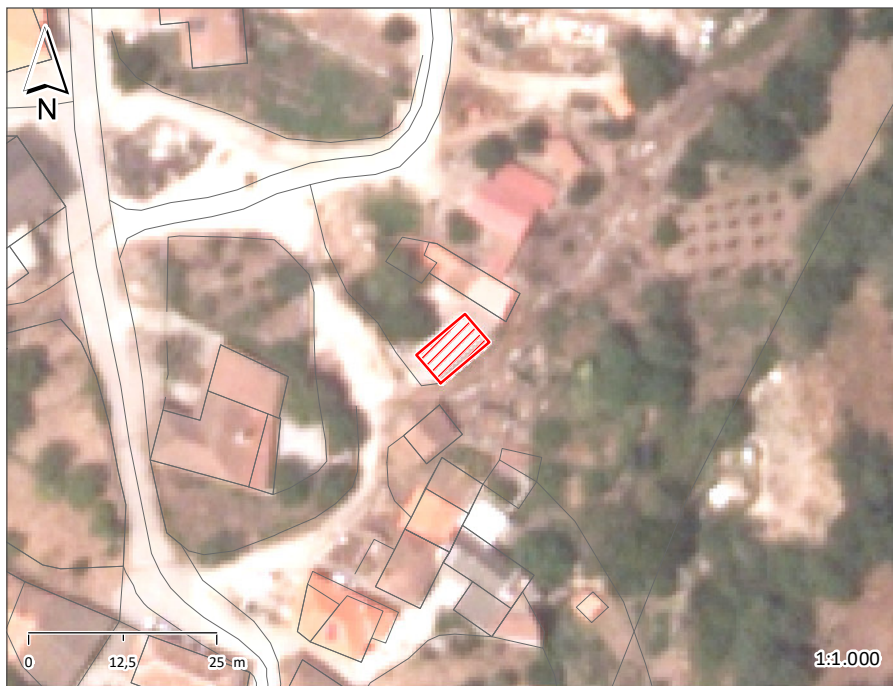
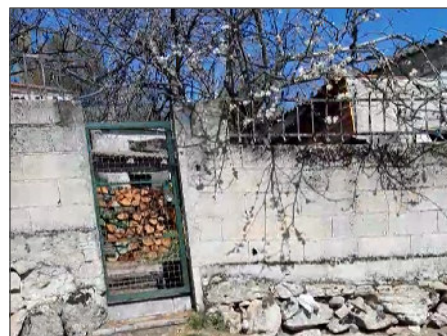
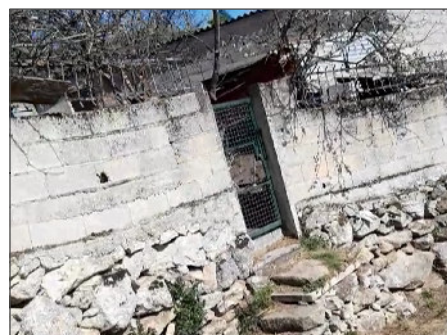
IDENTIFICAÇÃO DO LOCAL:	Nº POLÍCIA:	EDIFÍCIO Nº: 214
-------------------------	-------------	-------------------------

ÉPOCA DE CONSTRUÇÃO	1951-1990	ESTADO DE CONSERVAÇÃO	MÉDIO
VALOR ARQUITETÓNICO	SEM QUALIDADE	TIPOLOGIA DO EDIFICADO	AGRUPADO
Nº PISOS (acima da cota de soleira)	1 PISO	Nº PISOS (abaixo da cota de soleira)	0 PISOS

CONSTRUÇÃO	MATERIAL	TIPO	COR
ESTRUTURA	BETÃO		
REVESTIMENTO FACHADA	S/R	FACE À VISTA	POR PINTAR
VÃOS EXTERIORES	PORTAS		
	JANELAS		
	VARANDAS		
COBERTURA	CHAPA	INCLINADA	CINZA
ALTERAÇÕES			
ELEMENTOS DISSONANTES

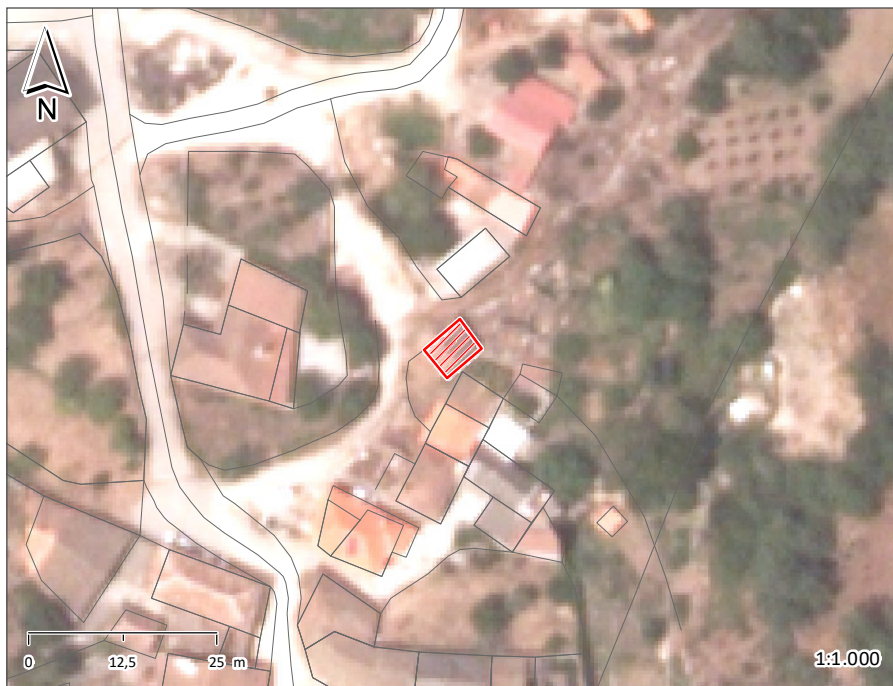
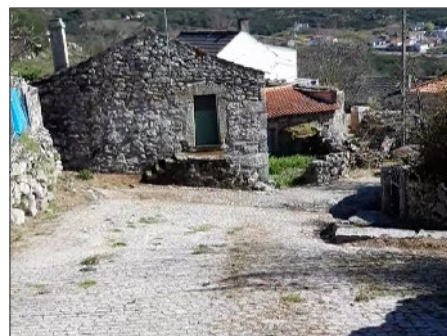
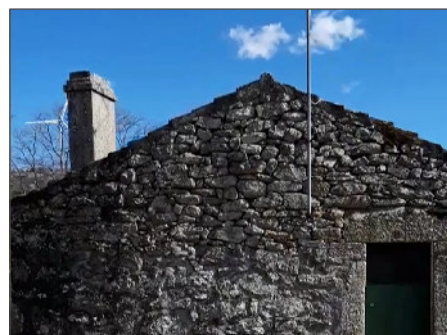
IDENTIFICAÇÃO DO LOCAL:	Nº POLÍCIA:	EDIFÍCIO Nº: 215
-------------------------	-------------	-------------------------

ÉPOCA DE CONSTRUÇÃO	1900-1950	ESTADO DE CONSERVAÇÃO	MÉDIO
VALOR ARQUITETÓNICO	SEM QUALIDADE	TIPOLOGIA DO EDIFICADO	AGRUPADO
Nº PISOS (acima da cota de soleira)	1 PISO	Nº PISOS (abaixo da cota de soleira)	0 PISOS
ÁREAS DE IMPLANTAÇÃO (Valor aproximado)	30 m ²	ÁREAS DE CONSTRUÇÃO (Valor aproximado)	60 m ²

CONSTRUÇÃO		MATERIAL	TIPO	COR
ESTRUTURA		GRANITO	ALVENARIA	
REVESTIMENTO FACHADA		GRANITO	APARENTE	NATURAL
VÃOS EXTERIORES	PORTAS	AÇO	PINTADO	VERDE
	JANELAS			
	VARANDAS			
COBERTURA		TELHA CERÂMICA	2 ÁGUAS	BARRO
ALTERAÇÕES				
ELEMENTOS DISSONANTES

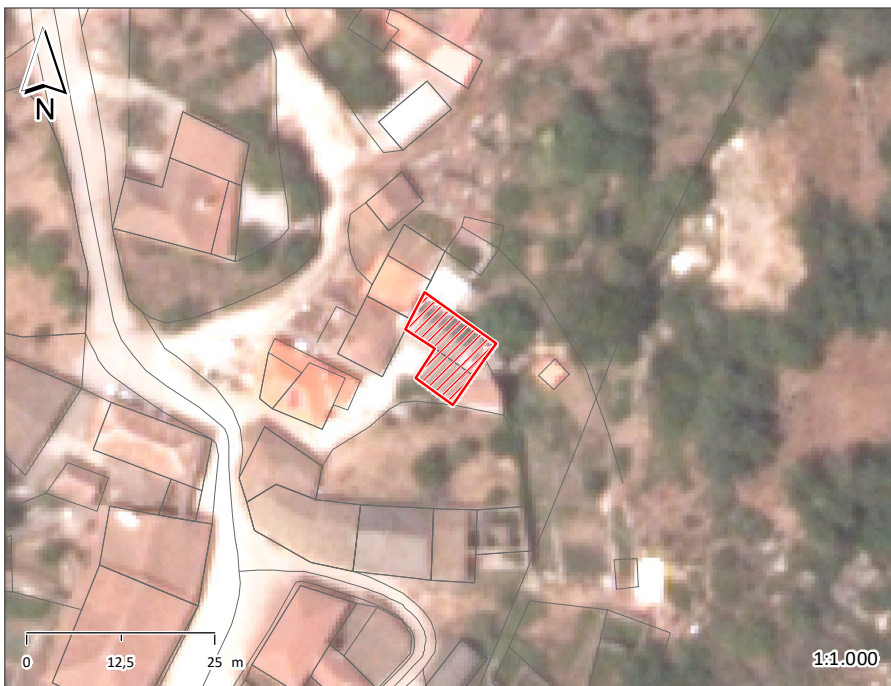
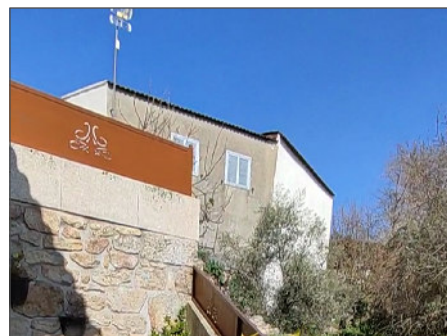
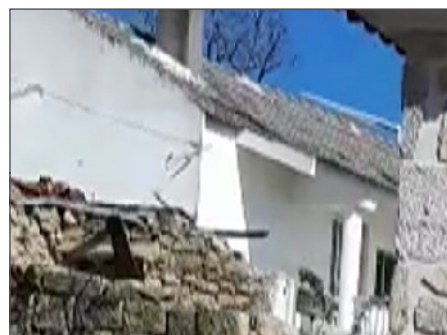
IDENTIFICAÇÃO DO LOCAL:	Nº POLÍCIA:	EDIFÍCIO Nº: 216
-------------------------	-------------	-------------------------

ÉPOCA DE CONSTRUÇÃO	1951-1990	ESTADO DE CONSERVAÇÃO	BOM
VALOR ARQUITETÓNICO	SEM QUALIDADE	TIPOLOGIA DO EDIFICADO	AGRUPADO
Nº PISOS (acima da cota de soleira)	2 PISOS	Nº PISOS (abaixo da cota de soleira)	0 PISOS

CONSTRUÇÃO	MATERIAL		TIPO		COR	
ESTRUTURA	GRANITO	BETÃO ARMADO	ALVENARIA			
REVESTIMENTO FACHADA	REBOCO	REBOCO	AREADO	AREADO	BRANCO	POR PINTAR
VÃOS EXTERIORES	PORTAS	ALUMÍNIO	ANODIZADO		NATURAL	
	JANELAS	ALUMÍNIO	ANODIZADO		NATURAL	
	VARANDAS					
COBERTURA	TELHA DE BETÃO		2 ÁGUAS		PRETO	
ALTERAÇÕES						
ELEMENTOS DISSONANTES

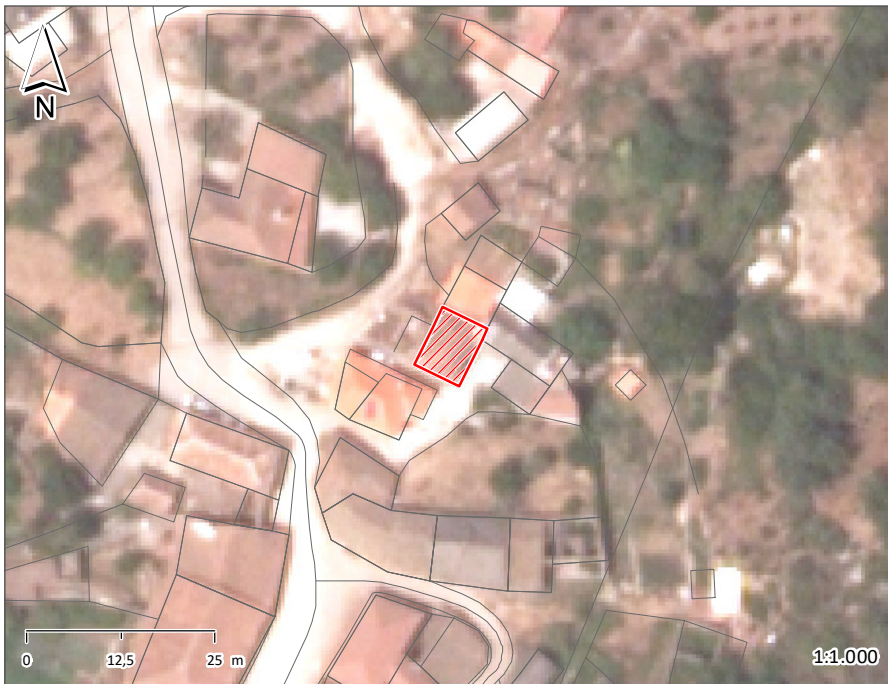
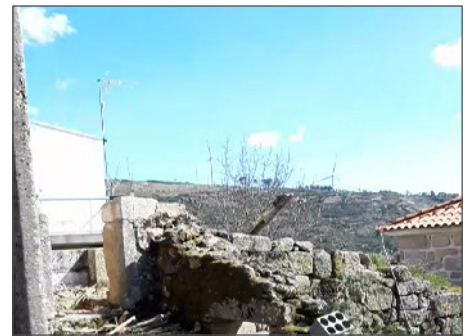
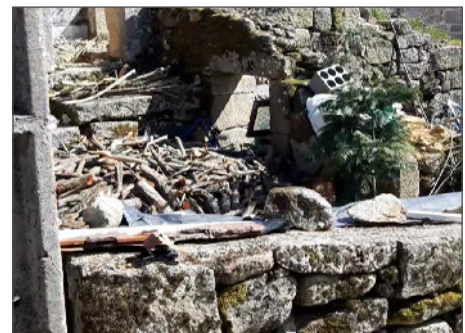
IDENTIFICAÇÃO DO LOCAL:	Nº POLÍCIA:	EDIFÍCIO Nº: 217
-------------------------	-------------	------------------

ÉPOCA DE CONSTRUÇÃO	1900-1950	ESTADO DE CONSERVAÇÃO	PÉSSIMO
VALOR ARQUITETÓNICO	SEM QUALIDADE	TIPOLOGIA DO EDIFICADO	AGRUPADO
Nº PISOS (acima da cota de soleira)	1 PISO	Nº PISOS (abaixo da cota de soleira)	0 PISOS
ÁREAS DE IMPLANTAÇÃO (Valor aproximado)	56 m2	ÁREAS DE CONSTRUÇÃO (Valor aproximado)	56 m2

CONSTRUÇÃO	MATERIAL	TIPO	COR
ESTRUTURA	GRANITO	ALVENARIA	
REVESTIMENTO FACHADA	GRANITO	APARENTE	NATURAL
VÃOS EXTERIORES	PORTAS		
	JANELAS		
	VARANDAS		
COBERTURA	TELHA CERÂMICA		
ALTERAÇÕES			
ELEMENTOS DISSONANTES

OBSERVAÇÕES
EDIFÍCIO EM RUÍNA.

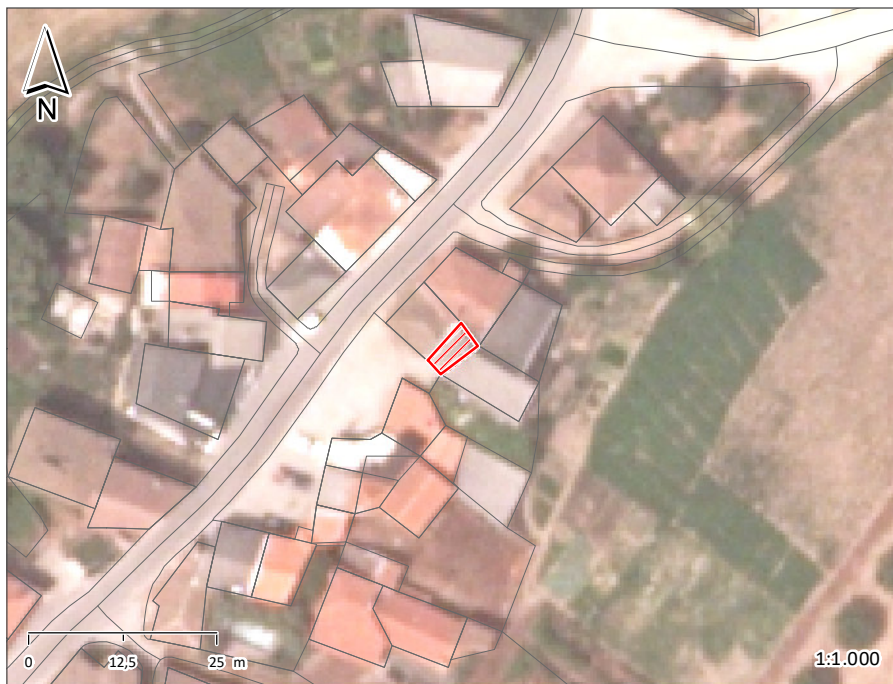
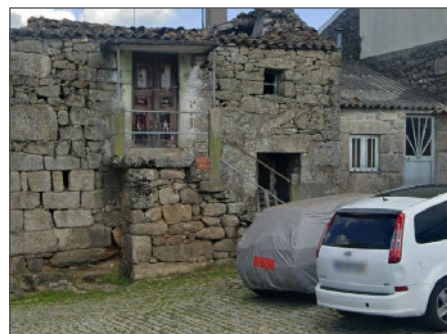
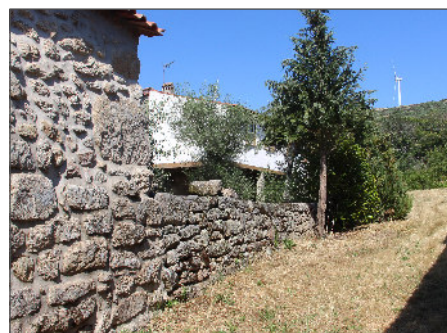
IDENTIFICAÇÃO DO LOCAL:	RUA CENTRAL (EM-582-1)	Nº POLÍCIA:	EDIFÍCIO Nº: 218
--------------------------------	------------------------	--------------------	-------------------------

ÉPOCA DE CONSTRUÇÃO	ANTERIOR A 1900	ESTADO DE CONSERVAÇÃO	MÉDIO
VALOR ARQUITETÓNICO	SEM QUALIDADE	TIPOLOGIA DO EDIFICADO	AGRUPADO
Nº PISOS (acima da cota de soleira)	1 PISO	Nº PISOS (abaixo da cota de soleira)	0 PISOS

CONSTRUÇÃO	MATERIAL	TIPO	COR
ESTRUTURA	GRANITO	ALVENARIA	
REVESTIMENTO FACHADA	GRANITO	APARENTE	NATURAL
VÃOS EXTERIORES	PORTAS	ALUMÍNIO	ANODIZADO
	JANELAS	ALUMÍNIO	ANODIZADO
	VARANDAS		
COBERTURA	CHAPA	2 ÁGUAS	CINZA
ALTERAÇÕES			
ELEMENTOS DISSONANTES

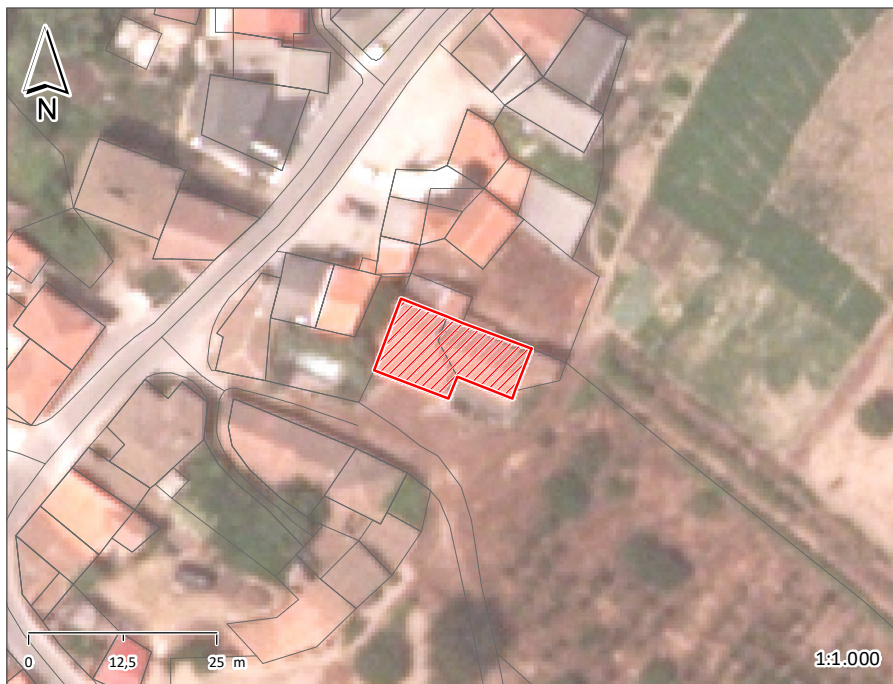
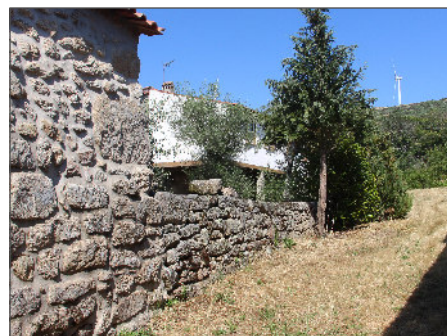
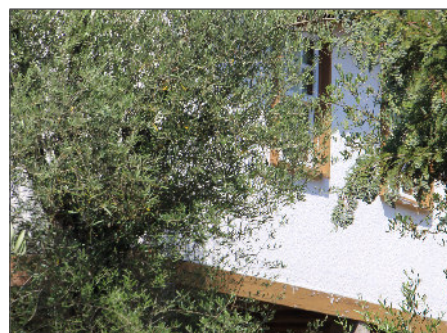
IDENTIFICAÇÃO DO LOCAL: RUA CENTRAL (EM-582-1)	Nº POLÍCIA:	EDIFÍCIO Nº: 219
-------------------------------------------------------	--------------------	-------------------------

ÉPOCA DE CONSTRUÇÃO	1900-1950	ESTADO DE CONSERVAÇÃO	BOM
VALOR ARQUITETÓNICO	SEM QUALIDADE	TIPOLOGIA DO EDIFICADO	ISOLADO
Nº PISOS (acima da cota de soleira)	2 PISOS	Nº PISOS (abaixo da cota de soleira)	0 PISOS
ÁREAS DE IMPLANTAÇÃO (Valor aproximado)	163 m2	ÁREAS DE CONSTRUÇÃO (Valor aproximado)	326 m2

CONSTRUÇÃO	MATERIAL	TIPO	COR	
ESTRUTURA	GRANITO BETÃO ARMADO	ALVENARIA		
REVESTIMENTO FACHADA	REBOCO	PINTADO	BRANCO	
VÃOS EXTERIORES	PORTAS			
	JANELAS	MADEIRA	PINTADO	BRANCO
	VARANDAS			
COBERTURA	TELHA CERÂMICA	3 ÁGUAS	BARRO	
ALTERAÇÕES				
ELEMENTOS DISSONANTES

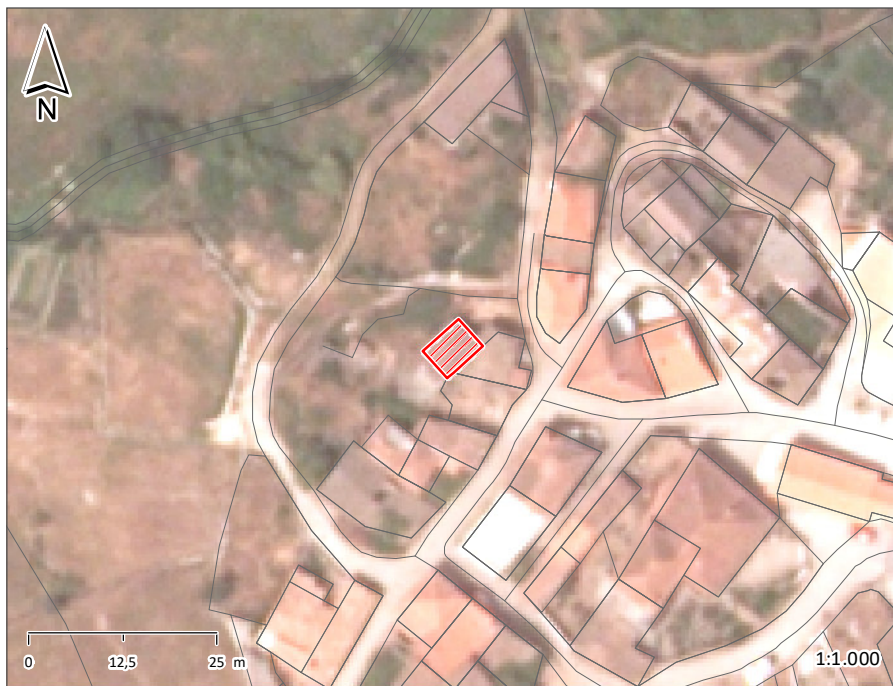
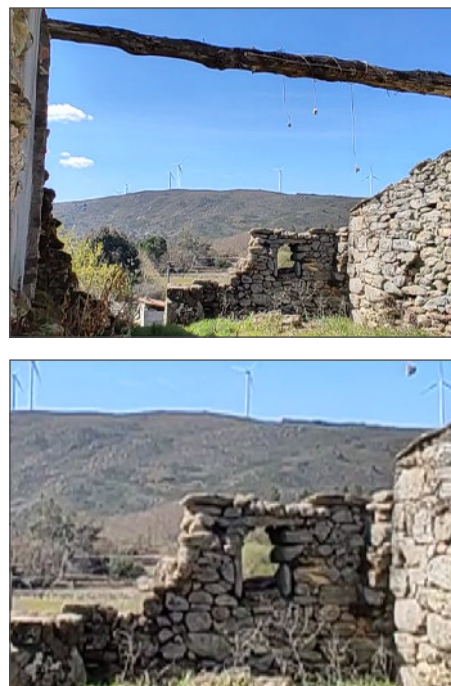
IDENTIFICAÇÃO DO LOCAL:	Nº POLÍCIA:	EDIFÍCIO Nº: 220
-------------------------	-------------	------------------

ÉPOCA DE CONSTRUÇÃO	1900-1950	ESTADO DE CONSERVAÇÃO	PÉSSIMO
VALOR ARQUITETÓNICO	SEM QUALIDADE	TIPOLOGIA DO EDIFICADO	AGRUPADO
Nº PISOS (acima da cota de soleira)	1 PISO	Nº PISOS (abaixo da cota de soleira)	0 PISOS

CONSTRUÇÃO	MATERIAL	TIPO	COR
ESTRUTURA	GRANITO	ALVENARIA	
REVESTIMENTO FACHADA	GRANITO	APARENTE	NATURAL
VÃOS EXTERIORES	PORTAS		
	JANELAS		
	VARANDAS		
COBERTURA	TELHA CERÂMICA		
ALTERAÇÕES			
ELEMENTOS DISSONANTES

OBSERVAÇÕES
EDIFÍCIO EM RUÍNA.

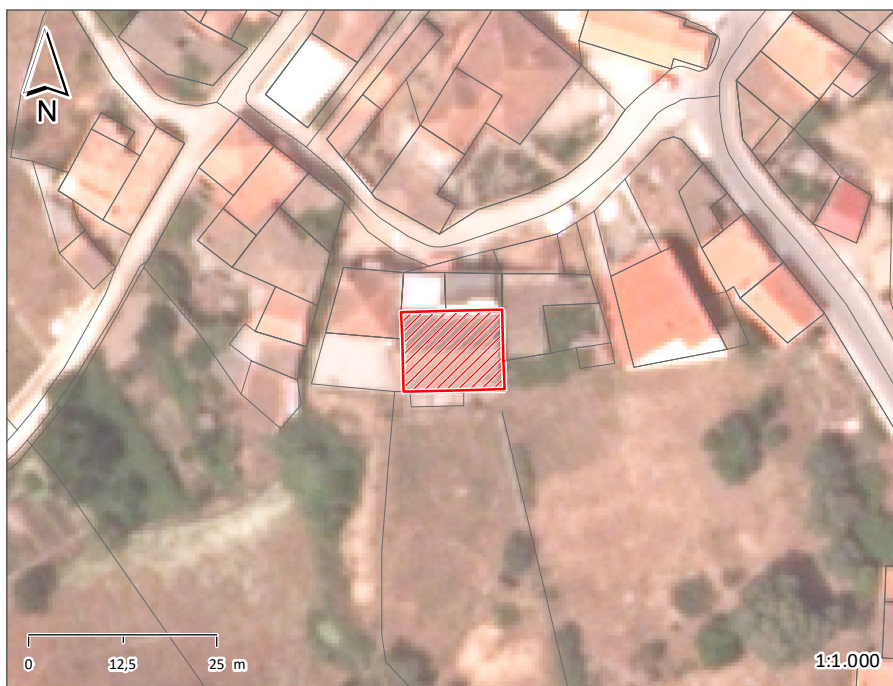
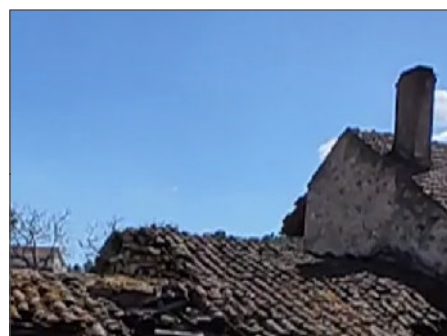
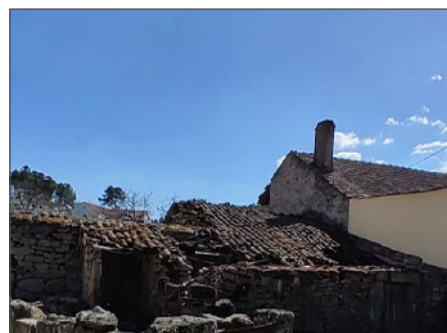
IDENTIFICAÇÃO DO LOCAL:	RUA DOS FERREIROS	Nº POLÍCIA:	EDIFÍCIO Nº: 221
--------------------------------	-------------------	--------------------	-------------------------

ÉPOCA DE CONSTRUÇÃO	1900-1950	ESTADO DE CONSERVAÇÃO	MÉDIO
VALOR ARQUITETÓNICO	SEM QUALIDADE	TIPOLOGIA DO EDIFICADO	AGRUPADO
Nº PISOS (acima da cota de soleira)	1 PISO	Nº PISOS (abaixo da cota de soleira)	0 PISOS

CONSTRUÇÃO		MATERIAL	TIPO	COR
ESTRUTURA		GRANITO	ALVENARIA	
REVESTIMENTO FACHADA		GRANITO	APARENTE	NATURAL
VÃOS EXTERIORES	PORTAS			
	JANELAS			
	VARANDAS			
COBERTURA		TELHA CERÂMICA	2 ÁGUAS	BARRO
ALTERAÇÕES				
ELEMENTOS DISSONANTES

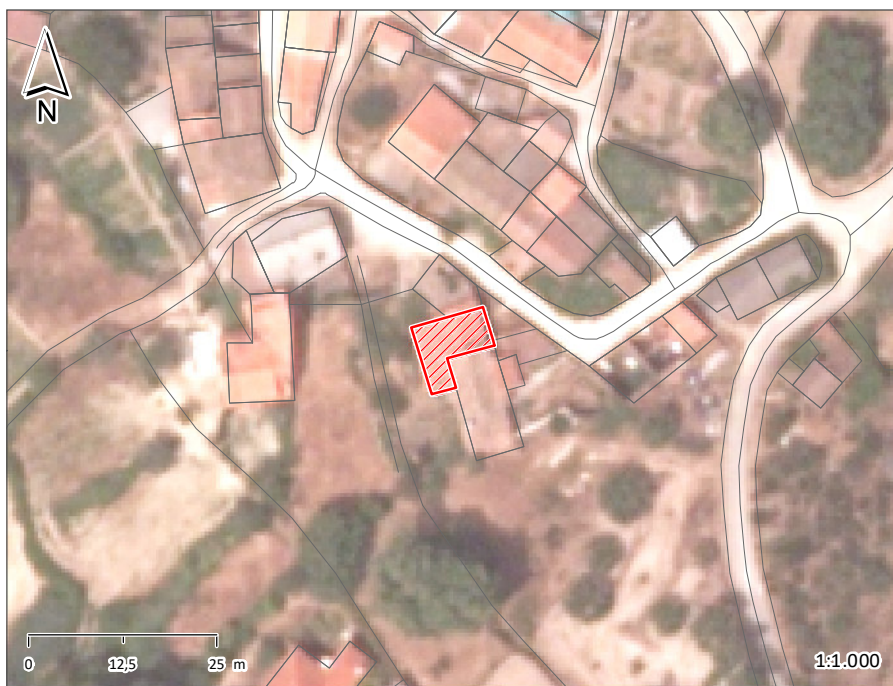
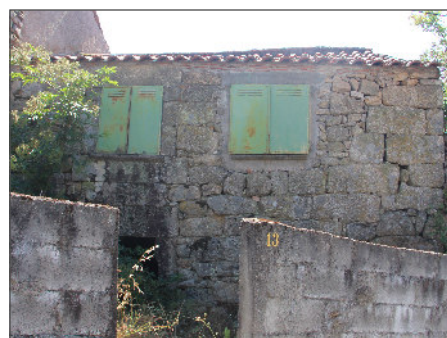
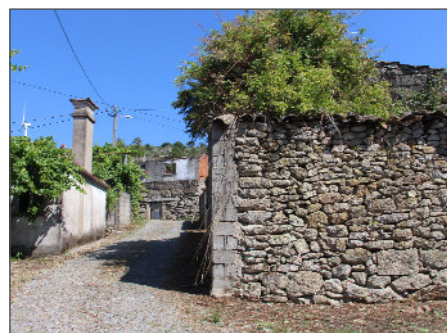
IDENTIFICAÇÃO DO LOCAL:	RUA DO SAPATEIRO	Nº POLÍCIA:	13	EDIFÍCIO Nº:	222
--------------------------------	-------------------------	--------------------	-----------	---------------------	------------

ÉPOCA DE CONSTRUÇÃO	1900-1950	ESTADO DE CONSERVAÇÃO	MÉDIO
VALOR ARQUITETÓNICO	SEM QUALIDADE	TIPOLOGIA DO EDIFICADO	ISOLADO
Nº PISOS (acima da cota de soleira)	2 PISOS	Nº PISOS (abaixo da cota de soleira)	0 PISOS
ÁREAS DE IMPLANTAÇÃO (Valor aproximado)	65 m ²	ÁREAS DE CONSTRUÇÃO (Valor aproximado)	130 m ²

CONSTRUÇÃO		MATERIAL	TIPO	COR
ESTRUTURA		GRANITO	ALVENARIA	
REVESTIMENTO FACHADA		GRANITO	APARENTE	NATURAL
VÃOS EXTERIORES	PORTAS			
	JANELAS	MADEIRA	PINTADO	BRANCO
	VARANDAS			
COBERTURA		TELHA CERÂMICA	2 ÁGUAS	BARRO
ALTERAÇÕES				
ELEMENTOS DISSONANTES

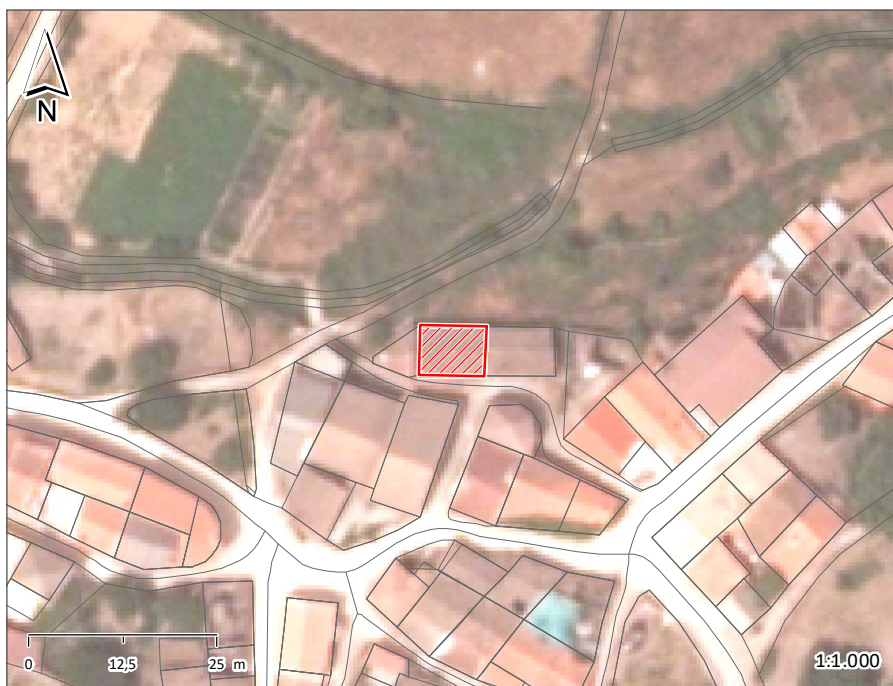
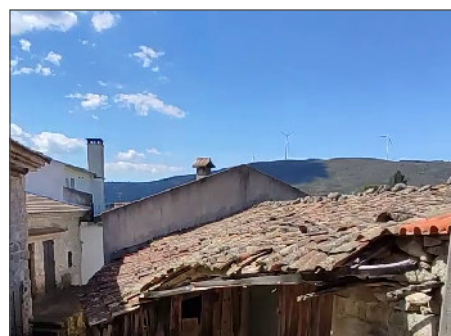
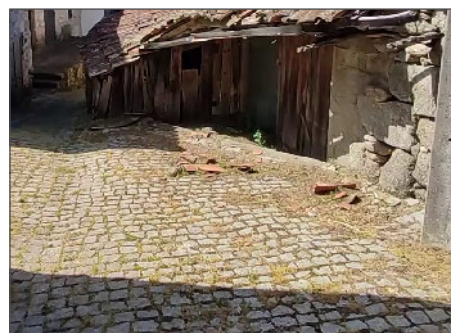
IDENTIFICAÇÃO DO LOCAL:	Nº POLÍCIA:	EDIFÍCIO Nº: 223
-------------------------	-------------	------------------

ÉPOCA DE CONSTRUÇÃO	ANTERIOR A 1900	ESTADO DE CONSERVAÇÃO	PÉSSIMO
VALOR ARQUITETÓNICO	SEM QUALIDADE	TIPOLOGIA DO EDIFICADO	AGRUPADO
Nº PISOS (acima da cota de soleira)	1 PISO	Nº PISOS (abaixo da cota de soleira)	0 PISOS

CONSTRUÇÃO		MATERIAL	TIPO	COR
ESTRUTURA		MADEIRA		
REVESTIMENTO FACHADA		MADEIRA	APARENTE	NATURAL
VÃOS EXTERIORES	PORTAS			
	JANELAS			
	VARANDAS			
COBERTURA		TELHA CERÂMICA	2 ÁGUAS	BARRO
ALTERAÇÕES				
ELEMENTOS DISSONANTES

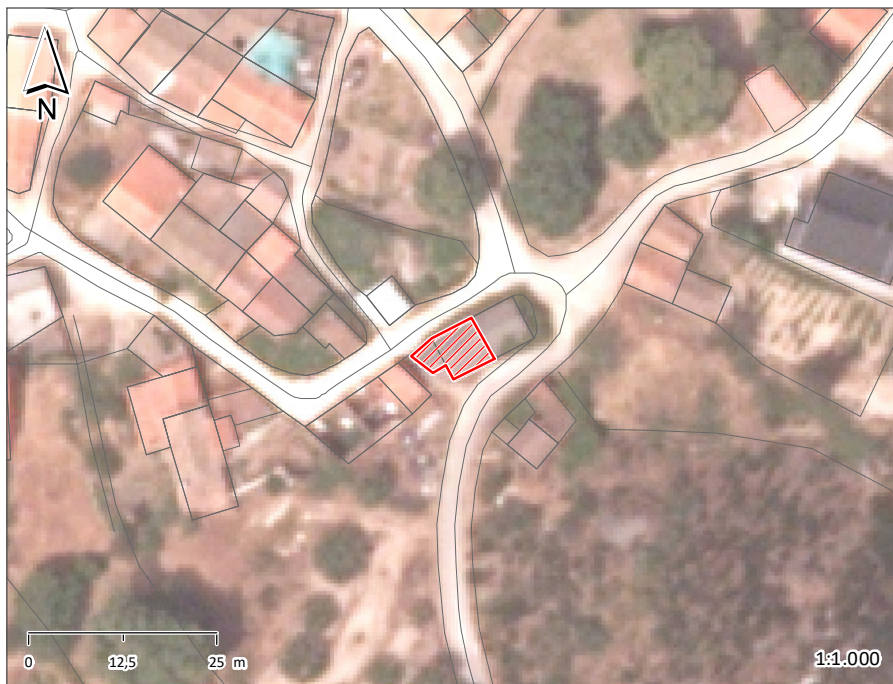
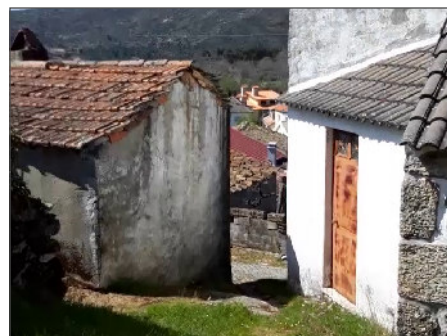
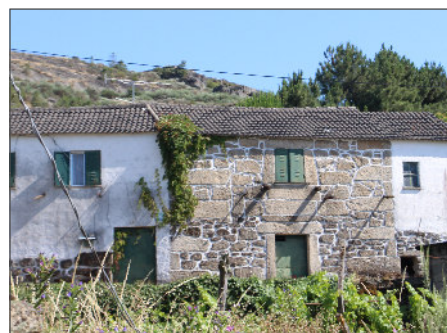
IDENTIFICAÇÃO DO LOCAL:	RUA DO ENG. ALBERTO ARAUJO	Nº POLÍCIA:	EDIFÍCIO Nº: 224
	RUA DO SAPATEIRO

ÉPOCA DE CONSTRUÇÃO	1951-1990	ESTADO DE CONSERVAÇÃO	MÉDIO
VALOR ARQUITETÓNICO	SEM QUALIDADE	TIPOLOGIA DO EDIFICADO	AGRUPADO
Nº PISOS (acima da cota de soleira)	2 PISOS	Nº PISOS (abaixo da cota de soleira)	0 PISOS
ÁREAS DE IMPLANTAÇÃO (Valor aproximado)	48 m ²	ÁREAS DE CONSTRUÇÃO (Valor aproximado)	96 m ²

CONSTRUÇÃO	MATERIAL	TIPO	COR
ESTRUTURA	GRANITO	ALVENARIA	
REVESTIMENTO FACHADA	REBOCO GRANITO	PINTADO APARENTE	BRANCO NATURAL
VÃOS EXTERIORES	PORTAS	AÇO	PINTADO VERDE
	JANELAS		
	VARANDAS		
COBERTURA	TELHA DE BETÃO	2 ÁGUAS	PRETO
ALTERAÇÕES			
ELEMENTOS DISSONANTES
