OPERAÇÃO DE REABILITAÇÃO URBANA DE ARNAS

PROGRAMA ESTRATÉGICO DE REABILITAÇÃO URBANA

CADERNO II – Caracterização do Edificado e do Espaço Público | Janeiro 2023

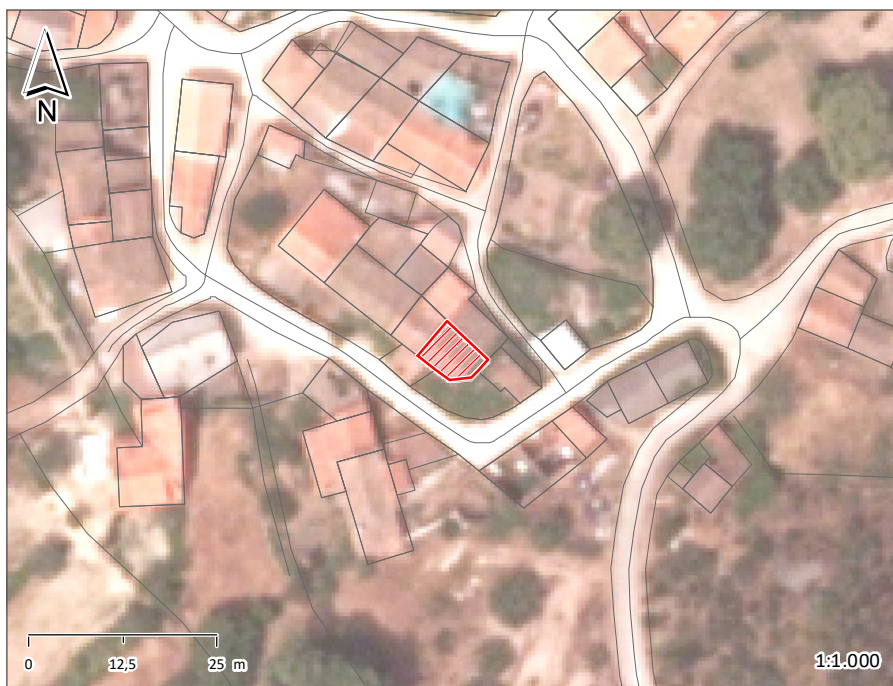
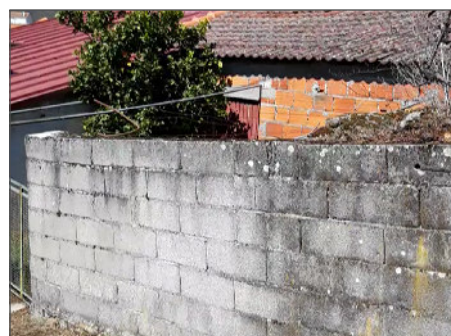
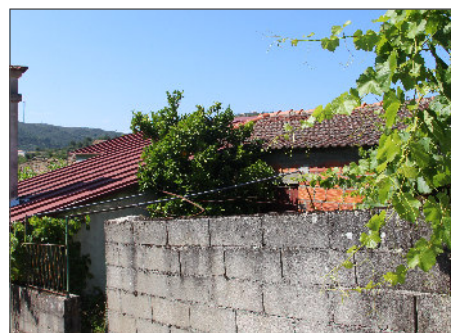
IDENTIFICAÇÃO DO LOCAL: _____	Nº POLÍCIA: _____	EDIFÍCIO Nº: 225
-------------------------------	-------------------	-------------------------

ÉPOCA DE CONSTRUÇÃO 1951-1990	ESTADO DE CONSERVAÇÃO MÉDIO
VALOR ARQUITETÓNICO SEM QUALIDADE	TIPOLOGIA DO EDIFICADO AGRUPADO
Nº PISOS (acima da cota de soleira) 1 PISO	Nº PISOS (abaixo da cota de soleira) 0 PISOS

CONSTRUÇÃO	MATERIAL	TIPO	COR
ESTRUTURA	TIJOLO	ALVENARIA	
REVESTIMENTO FACHADA	TIJOLO	APARENTE	NATURAL
VÃOS EXTERIORES	PORTAS	AÇO	VERMELHO
	JANELAS		
	VARANDAS		
COBERTURA	TELHA CERÂMICA	2 ÁGUAS	BARRO
ALTERAÇÕES			
ELEMENTOS DISSONANTES

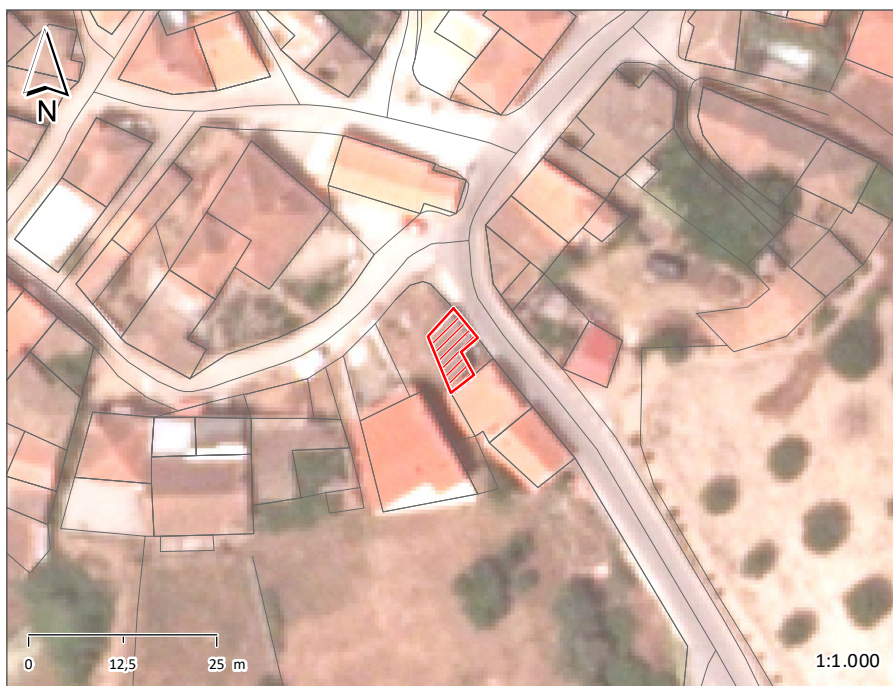
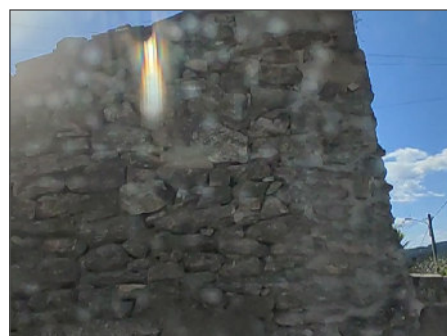
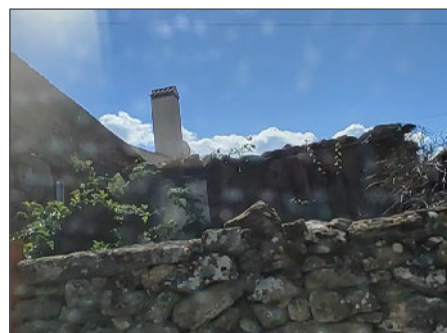
IDENTIFICAÇÃO DO LOCAL:	RUA CENTRAL (EM-582-1)	Nº POLÍCIA:	25	EDIFÍCIO Nº:	226
--------------------------------	------------------------	--------------------	----	---------------------	-----

ÉPOCA DE CONSTRUÇÃO	1900-1950	ESTADO DE CONSERVAÇÃO	MAU
VALOR ARQUITETÓNICO	SEM QUALIDADE	TIPOLOGIA DO EDIFICADO	AGRUPADO
Nº PISOS (acima da cota de soleira)	1 PISO	Nº PISOS (abaixo da cota de soleira)	0 PISOS

CONSTRUÇÃO		MATERIAL	TIPO	COR
ESTRUTURA		GRANITO	ALVENARIA	
REVESTIMENTO FACHADA		GRANITO	APARENTE	NATURAL
VÃOS EXTERIORES	PORTAS			
	JANELAS			
	VARANDAS			
COBERTURA		TELHA CERÂMICA	INCLINADA	BARRO
ALTERAÇÕES				
ELEMENTOS DISSONANTES

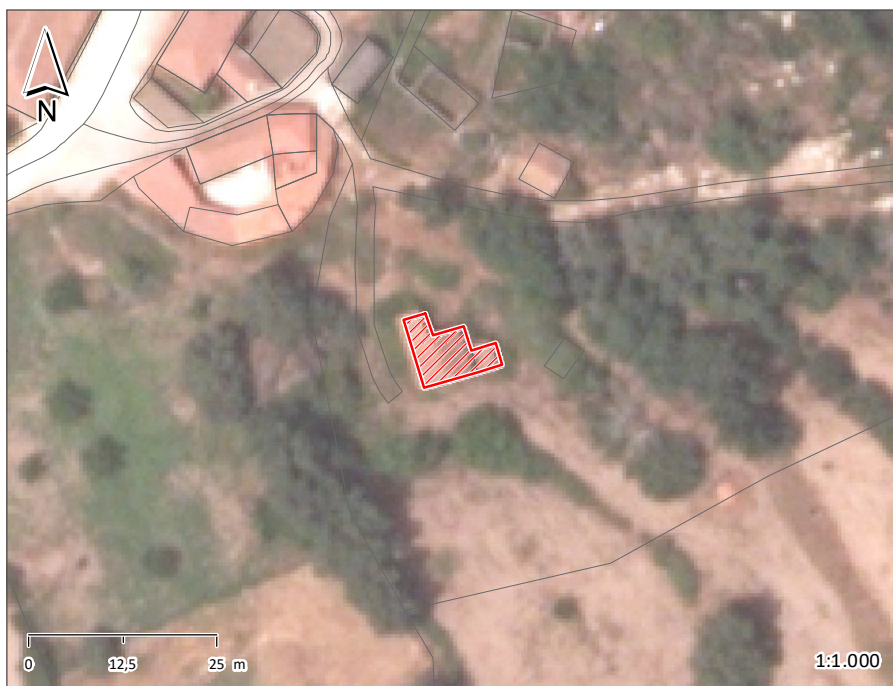
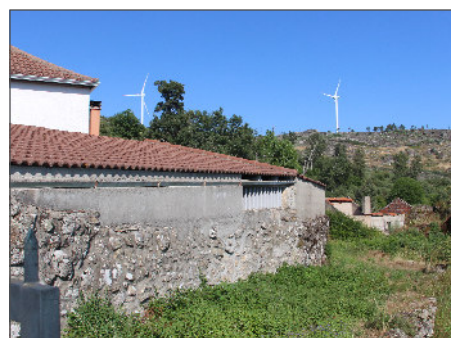
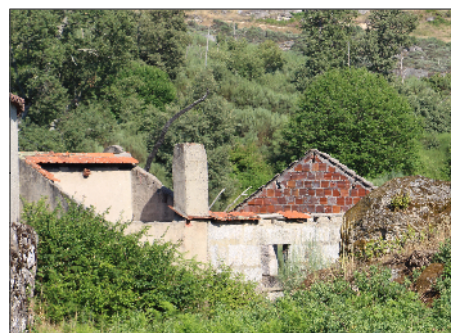
IDENTIFICAÇÃO DO LOCAL:	Nº POLÍCIA:	EDIFÍCIO Nº: 227
-------------------------	-------------	-------------------------

ÉPOCA DE CONSTRUÇÃO	1900-1950	ESTADO DE CONSERVAÇÃO	MAU
VALOR ARQUITETÓNICO	SEM QUALIDADE	TIPOLOGIA DO EDIFICADO	ISOLADO
Nº PISOS (acima da cota de soleira)	1 PISO	Nº PISOS (abaixo da cota de soleira)	0 PISOS
ÁREAS DE IMPLANTAÇÃO (Valor aproximado)	67 m2	ÁREAS DE CONSTRUÇÃO (Valor aproximado)	67 m2

CONSTRUÇÃO	MATERIAL	TIPO	COR
ESTRUTURA	GRANITO TIJOLO	ALVENARIA	
REVESTIMENTO FACHADA	GRANITO	APARENTE	NATURAL
VÃOS EXTERIORES	PORTAS		
	JANELAS		
	VARANDAS		
COBERTURA	TELHA CERÂMICA	2 ÁGUAS	BARRO
ALTERAÇÕES			
ELEMENTOS DISSONANTES

OBSERVAÇÕES
EDIFÍCIO EM RUÍNA.

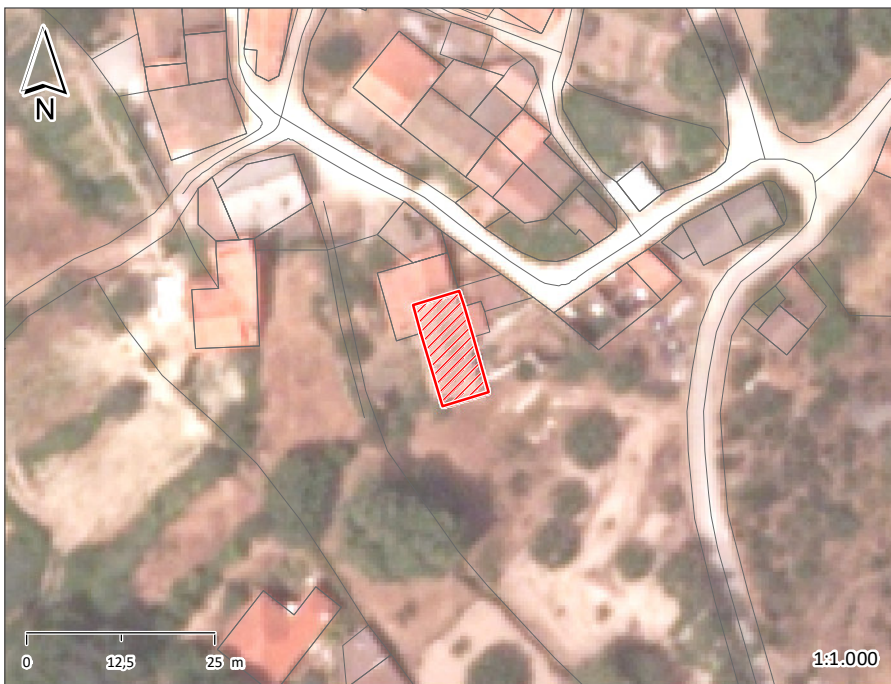
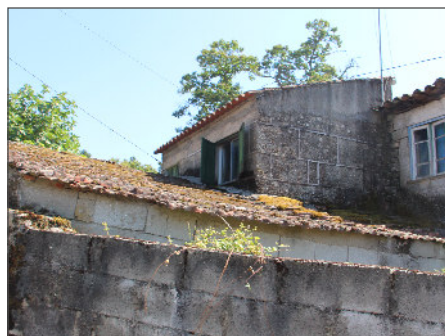
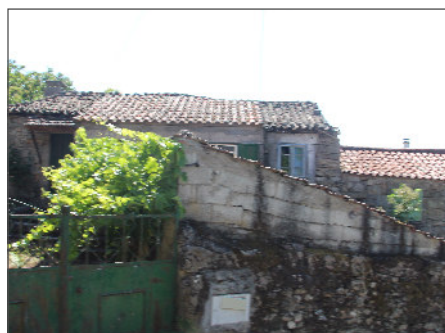
IDENTIFICAÇÃO DO LOCAL:	Nº POLÍCIA: 15	EDIFÍCIO Nº: 228
-------------------------	----------------	------------------

ÉPOCA DE CONSTRUÇÃO	1900-1950	ESTADO DE CONSERVAÇÃO	MÉDIO
VALOR ARQUITETÓNICO	SEM QUALIDADE	TIPOLOGIA DO EDIFICADO	AGRUPADO
Nº PISOS (acima da cota de soleira)	1 PISO	Nº PISOS (abaixo da cota de soleira)	0 PISOS

CONSTRUÇÃO	MATERIAL	TIPO	COR
ESTRUTURA	GRANITO	ALVENARIA	
REVESTIMENTO FACHADA	GRANITO	APARENTE	NATURAL
VÃOS EXTERIORES	PORTAS	AÇO	VERDE
	JANELAS	MADEIRA	BRANCO
	VARANDAS		
COBERTURA	TELHA CERÂMICA	2 ÁGUAS	BARRO
ALTERAÇÕES			
ELEMENTOS DISSONANTES

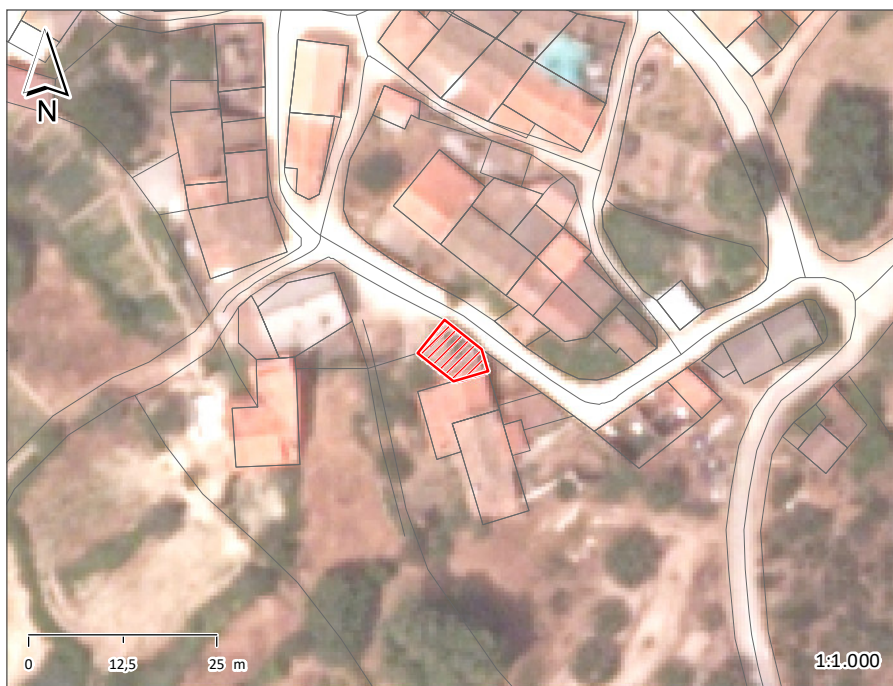
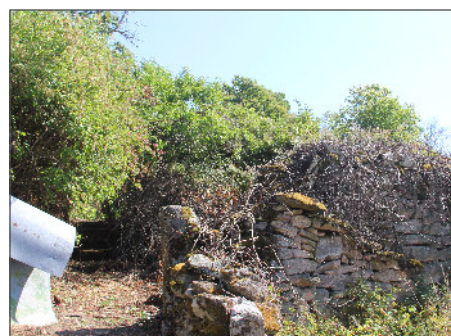
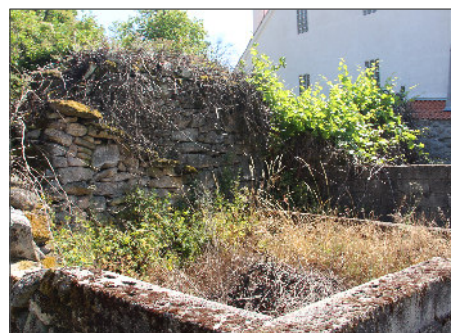
IDENTIFICAÇÃO DO LOCAL:	Nº POLÍCIA:	EDIFÍCIO Nº: 229
-------------------------	-------------	-------------------------

ÉPOCA DE CONSTRUÇÃO	1900-1950	ESTADO DE CONSERVAÇÃO	PÉSSIMO
VALOR ARQUITETÓNICO	SEM QUALIDADE	TIPOLOGIA DO EDIFICADO	AGRUPADO
Nº PISOS (acima da cota de soleira)	1 PISO	Nº PISOS (abaixo da cota de soleira)	0 PISOS

CONSTRUÇÃO		MATERIAL	TIPO	COR
ESTRUTURA		GRANITO	ALVENARIA	
REVESTIMENTO FACHADA		GRANITO	APARENTE	NATURAL
VÃOS EXTERIORES	PORTAS			
	JANELAS			
	VARANDAS			
COBERTURA				
ALTERAÇÕES				
ELEMENTOS DISSONANTES

OBSERVAÇÕES
EDIFÍCIO EM RUÍNA.

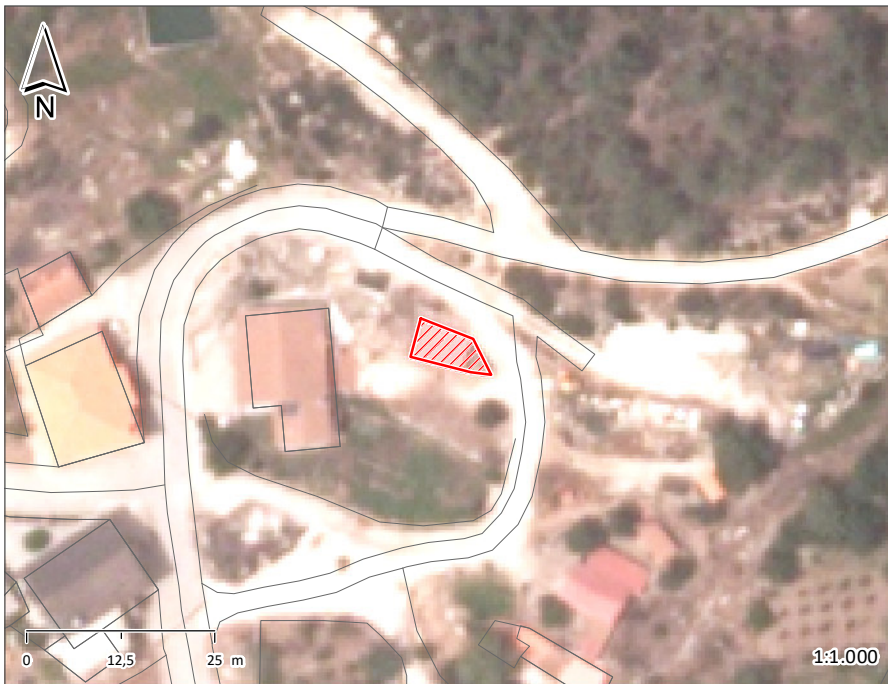
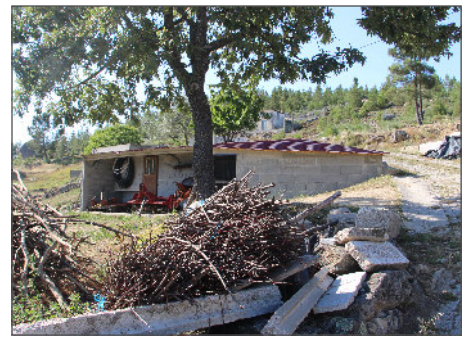
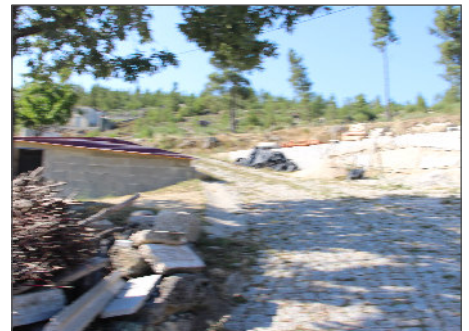
IDENTIFICAÇÃO DO LOCAL:	Nº POLÍCIA:	EDIFÍCIO Nº: 230
-------------------------	-------------	-------------------------

ÉPOCA DE CONSTRUÇÃO	1951-1990	ESTADO DE CONSERVAÇÃO	BOM
VALOR ARQUITETÓNICO	SEM QUALIDADE	TIPOLOGIA DO EDIFICADO	ISOLADO
Nº PISOS (acima da cota de soleira)	1 PISO	Nº PISOS (abaixo da cota de soleira)	0 PISOS
ÁREAS DE IMPLANTAÇÃO (Valor aproximado)	44 m ²	ÁREAS DE CONSTRUÇÃO (Valor aproximado)	44 m ²

CONSTRUÇÃO	MATERIAL	TIPO	COR
ESTRUTURA	BETÃO	ALVENARIA	
REVESTIMENTO FACHADA	BETÃO	BLOCO	POR PINTAR
VÃOS EXTERIORES	PORTAS		
	JANELAS		
	VARANDAS		
COBERTURA	CHAPA SANDWICH	2 ÁGUAS	VERMELHO
ALTERAÇÕES			
ELEMENTOS DISSONANTES

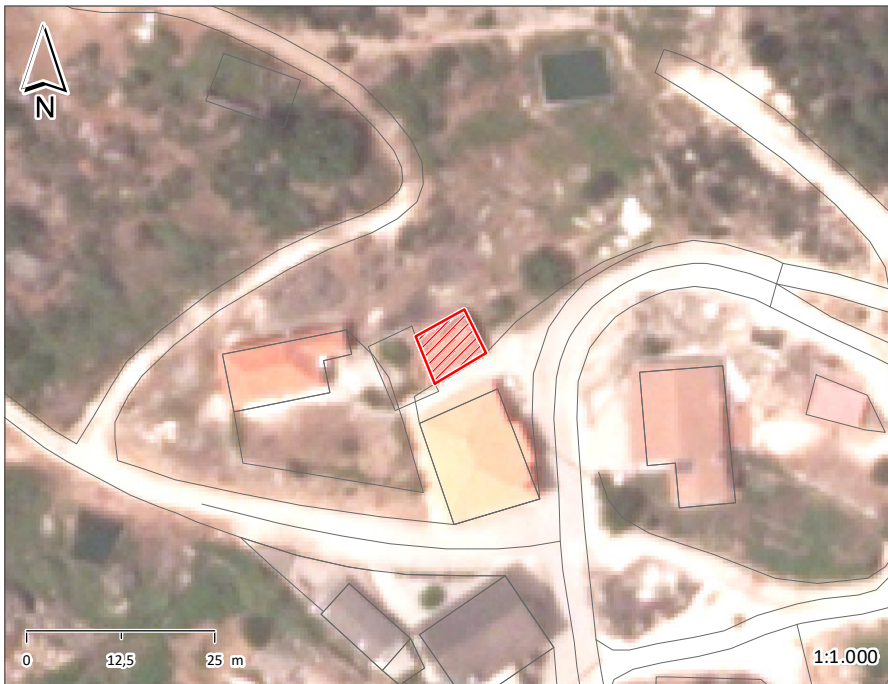
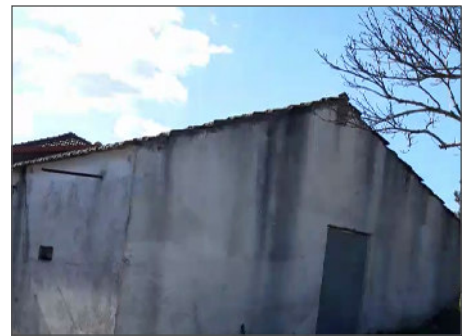
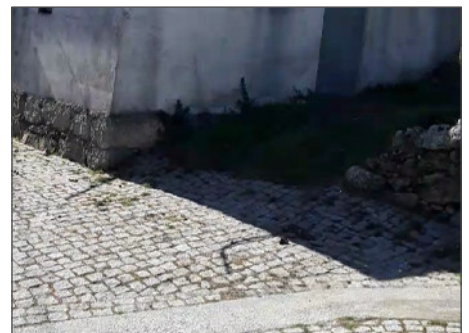
IDENTIFICAÇÃO DO LOCAL:	Nº POLÍCIA:	EDIFÍCIO Nº: 231
-------------------------	-------------	-------------------------

ÉPOCA DE CONSTRUÇÃO	1951-1990	ESTADO DE CONSERVAÇÃO	MÉDIO
VALOR ARQUITETÓNICO	SEM QUALIDADE	TIPOLOGIA DO EDIFICADO	ISOLADO
Nº PISOS (acima da cota de soleira)	1 PISO	Nº PISOS (abaixo da cota de soleira)	0 PISOS
ÁREAS DE IMPLANTAÇÃO (Valor aproximado)	52 m2	ÁREAS DE CONSTRUÇÃO (Valor aproximado)	52 m2

CONSTRUÇÃO		MATERIAL		TIPO		COR	
ESTRUTURA		GRANITO		ALVENARIA			
REVESTIMENTO FACHADA		REBOCO	GRANITO	AREADO	APARENTE	POR PINTAR	NATURAL
VÃOS EXTERIORES	PORTAS	AÇO				CINZA	
	JANELAS						
	VARANDAS						
COBERTURA		TELHA CERÂMICA		2 ÁGUAS		BARRO	
ALTERAÇÕES							
ELEMENTOS DISSONANTES

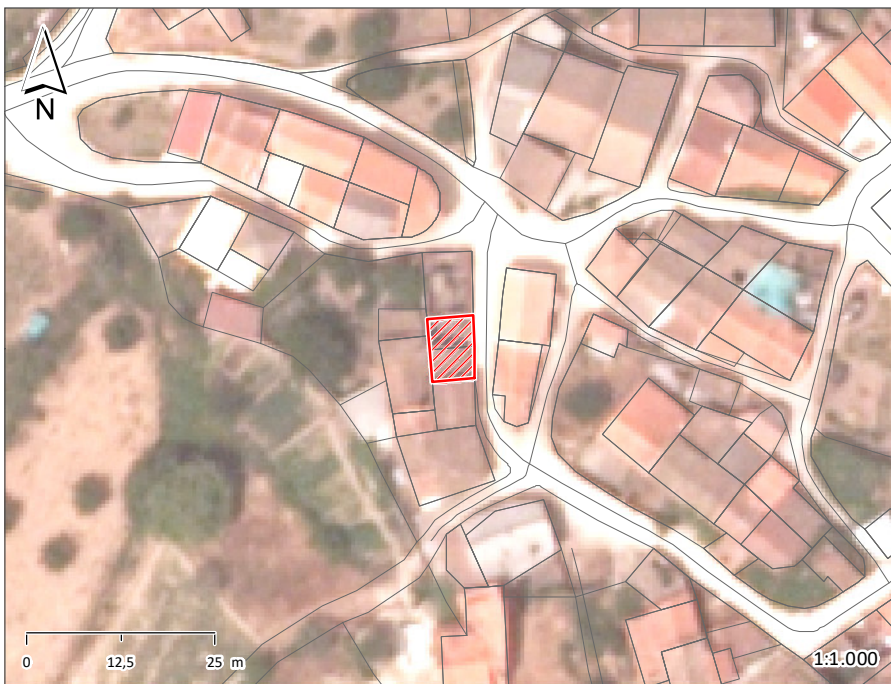
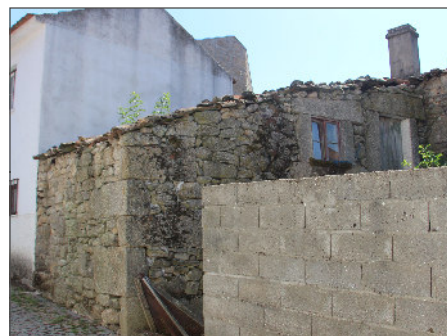
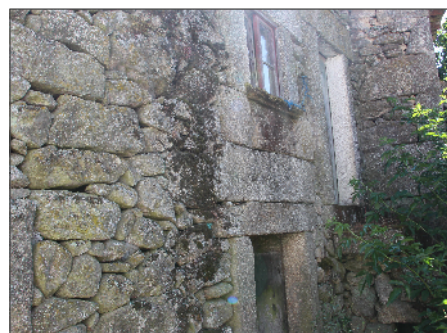
IDENTIFICAÇÃO DO LOCAL:	Nº POLÍCIA: 1	EDIFÍCIO Nº: 233
-------------------------	---------------	------------------

ÉPOCA DE CONSTRUÇÃO	1900-1950	ESTADO DE CONSERVAÇÃO	MAU
VALOR ARQUITETÓNICO	SEM QUALIDADE	TIPOLOGIA DO EDIFICADO	AGRUPADO
Nº PISOS (acima da cota de soleira)	2 PISOS	Nº PISOS (abaixo da cota de soleira)	0 PISOS

CONSTRUÇÃO		MATERIAL	TIPO	COR
ESTRUTURA		GRANITO	ALVENARIA	
REVESTIMENTO FACHADA		GRANITO	APARENTE	NATURAL
VÃOS EXTERIORES	PORTAS	MADEIRA		CASTANHO
	JANELAS	MADEIRA		CASTANHO
	VARANDAS			
COBERTURA		TELHA CERÂMICA	2 ÁGUAS	BARRO
ALTERAÇÕES				
ELEMENTOS DISSONANTES

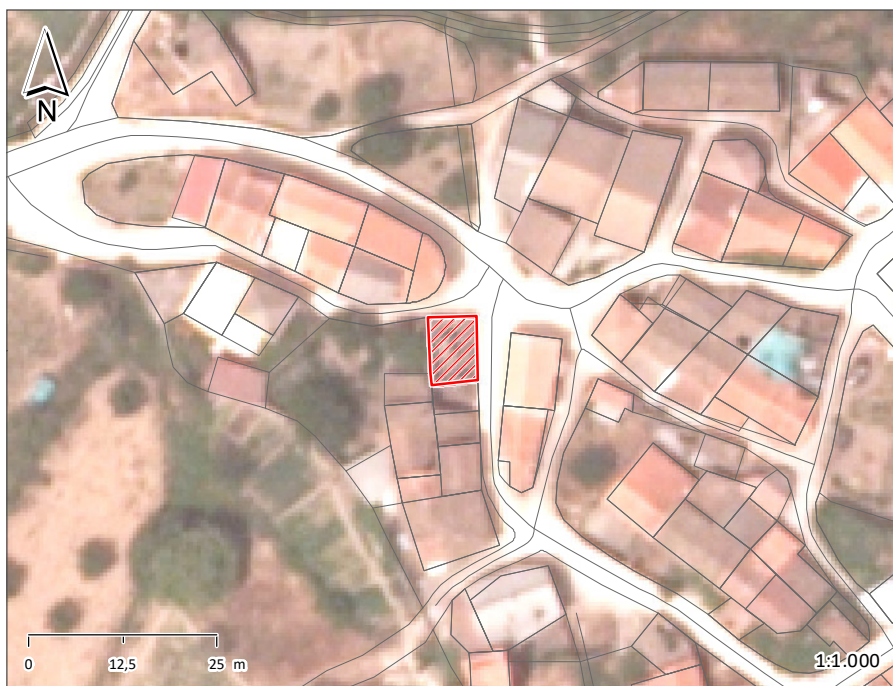
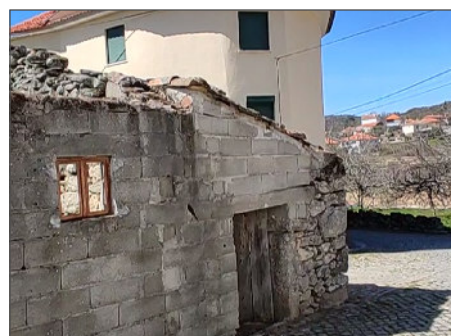
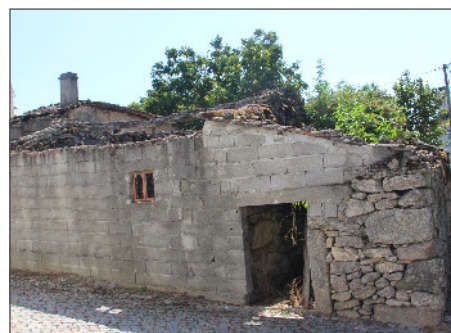
IDENTIFICAÇÃO DO LOCAL:	Nº POLÍCIA:	EDIFÍCIO Nº: 234
-------------------------	-------------	-------------------------

ÉPOCA DE CONSTRUÇÃO	1951-1990	ESTADO DE CONSERVAÇÃO	PÉSSIMO
VALOR ARQUITETÓNICO	SEM QUALIDADE	TIPOLOGIA DO EDIFICADO	AGRUPADO
Nº PISOS (acima da cota de soleira)	1 PISO	Nº PISOS (abaixo da cota de soleira)	0 PISOS

CONSTRUÇÃO	MATERIAL	TIPO	COR
ESTRUTURA	GRANITO	ALVENARIA	
REVESTIMENTO FACHADA	GRANITO BETÃO	APARENTE BLOCO	NATURAL POR PINTAR
VÃOS EXTERIORES	PORTAS	MADEIRA	CASTANHO
	JANELAS	MADEIRA	PINTADO
	VARANDAS		
COBERTURA	TELHA CERÂMICA		BARRO
ALTERAÇÕES			
ELEMENTOS DISSONANTES

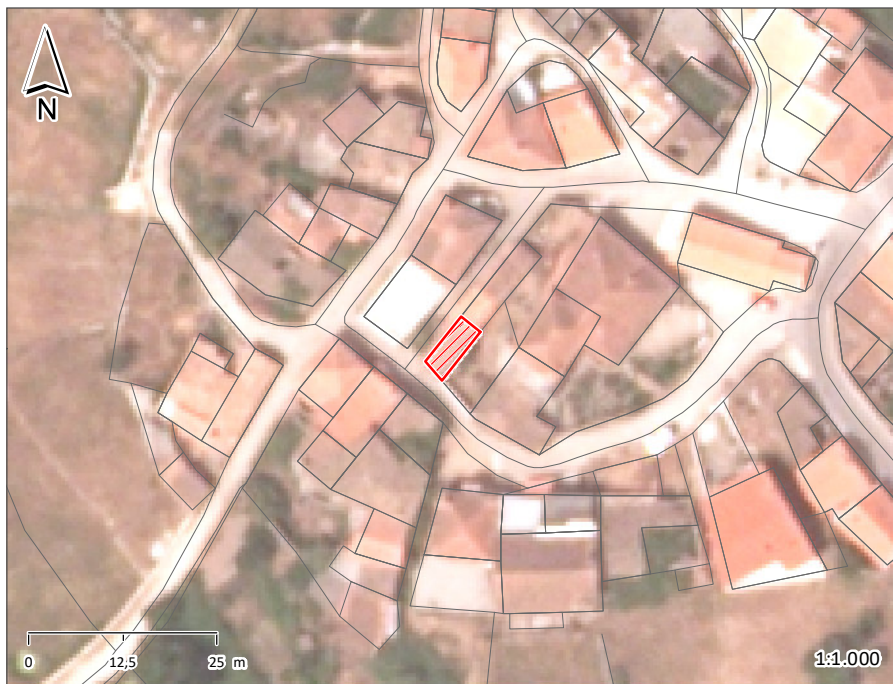
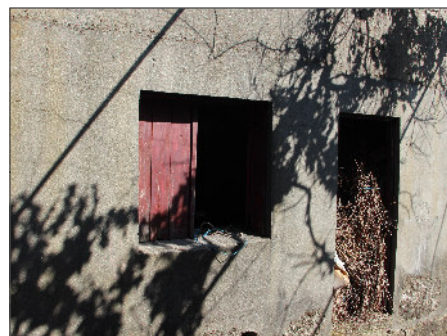
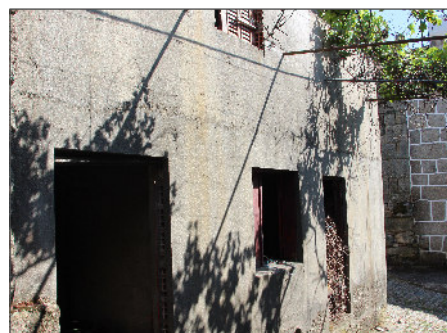
IDENTIFICAÇÃO DO LOCAL:	RUA DOS FERREIROS	Nº POLÍCIA:	EDIFÍCIO Nº: 235
--------------------------------	-------------------	--------------------	-------------------------

ÉPOCA DE CONSTRUÇÃO	1951-1990	ESTADO DE CONSERVAÇÃO	MÉDIO
VALOR ARQUITETÓNICO	SEM QUALIDADE	TIPOLOGIA DO EDIFICADO	AGRUPADO
Nº PISOS (acima da cota de soleira)	2 PISOS	Nº PISOS (abaixo da cota de soleira)	0 PISOS

CONSTRUÇÃO	MATERIAL	TIPO	COR
ESTRUTURA	GRANITO BETÃO	ALVENARIA	
REVESTIMENTO FACHADA	REBOCO	AREADO	POR PINTAR
VÃOS EXTERIORES	PORTAS	MADEIRA	CASTANHO
	JANELAS	MADEIRA	BORDEAUX
	VARANDAS		
COBERTURA	TELHA CERÂMICA	INCLINADA	BARRO
ALTERAÇÕES			
ELEMENTOS DISSONANTES

OBSERVAÇÕES
ANEXO DO EDIFÍCIO 110

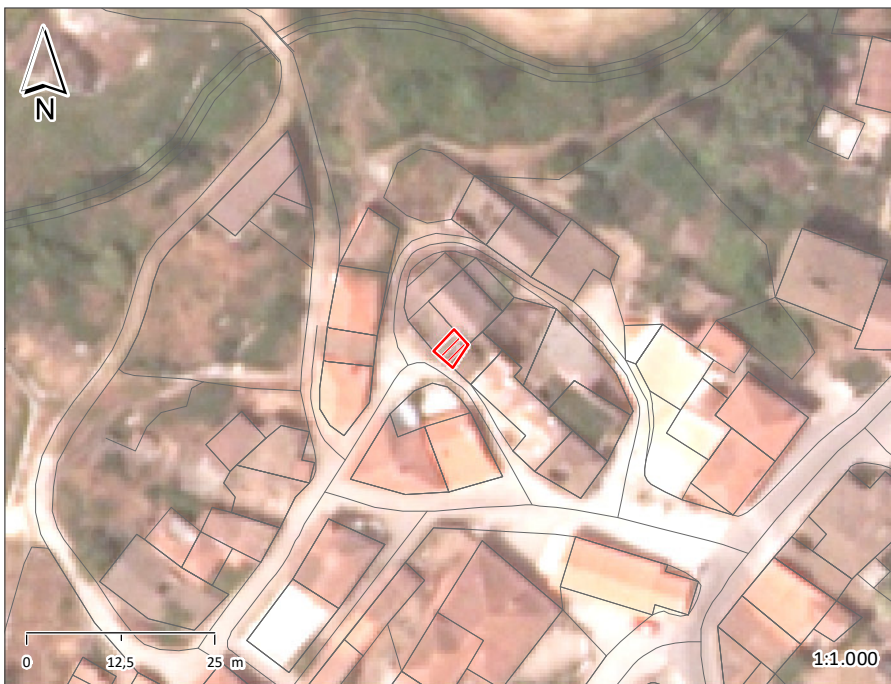
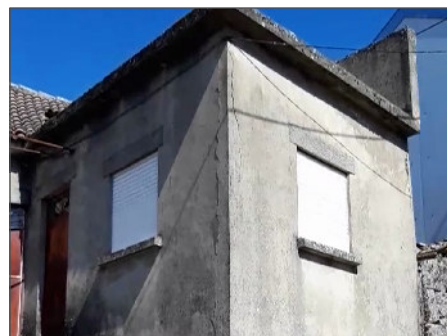
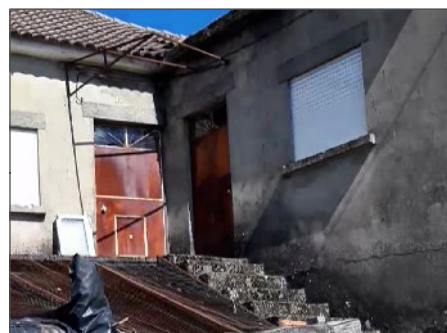
IDENTIFICAÇÃO DO LOCAL:	RUA DE SÃO JOÃO	Nº POLÍCIA:	EDIFÍCIO Nº: 236
--------------------------------	-----------------	--------------------	-------------------------

ÉPOCA DE CONSTRUÇÃO	1951-1990	ESTADO DE CONSERVAÇÃO	MAU
VALOR ARQUITETÓNICO	SEM QUALIDADE	TIPOLOGIA DO EDIFICADO	AGRUPADO
Nº PISOS (acima da cota de soleira)	1 PISO	Nº PISOS (abaixo da cota de soleira)	0 PISOS

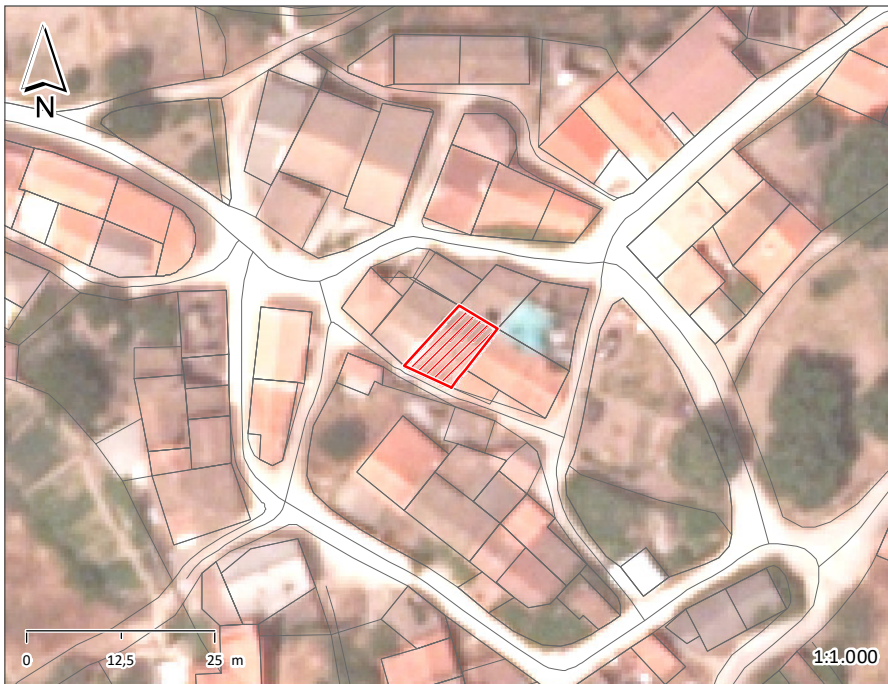
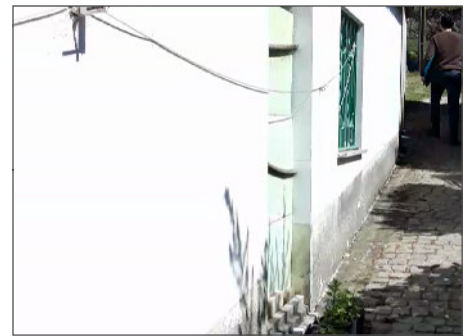
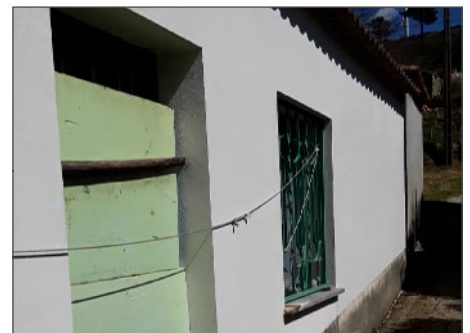
IDENTIFICAÇÃO DO LOCAL:	RUA DA BAROCA	Nº POLÍCIA:	EDIFÍCIO Nº: 237
--------------------------------	---------------	--------------------	-------------------------

ÉPOCA DE CONSTRUÇÃO	1951-1990	ESTADO DE CONSERVAÇÃO	BOM
VALOR ARQUITETÓNICO	SEM QUALIDADE	TIPOLOGIA DO EDIFICADO	AGRUPADO
Nº PISOS (acima da cota de soleira)	1 PISO	Nº PISOS (abaixo da cota de soleira)	0 PISOS

CONSTRUÇÃO		MATERIAL		TIPO		COR	
ESTRUTURA		GRANITO	BETÃO ARMADO	ALVENARIA			
REVESTIMENTO FACHADA		REBOCO		AREADO		BRANCO	
VÃOS EXTERIORES	PORTAS					VERDE	
	JANELAS						
	VARANDAS						
COBERTURA		TELHA CERÂMICA	TELHA CERÂMICA	2 ÁGUAS	INCLINADA	BARRO	BARRO
ALTERAÇÕES							
ELEMENTOS DISSONANTES

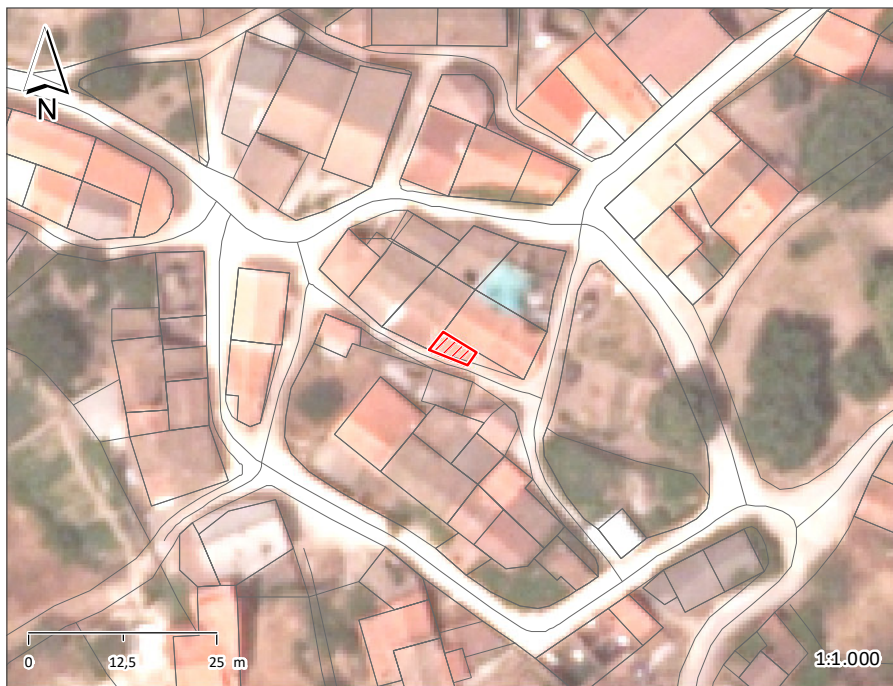
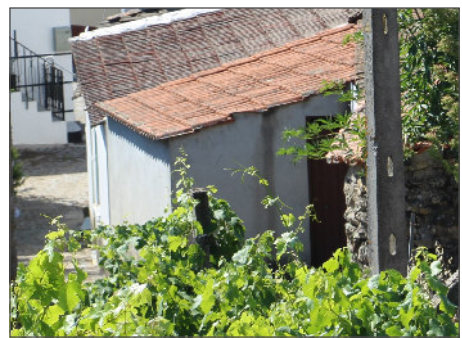
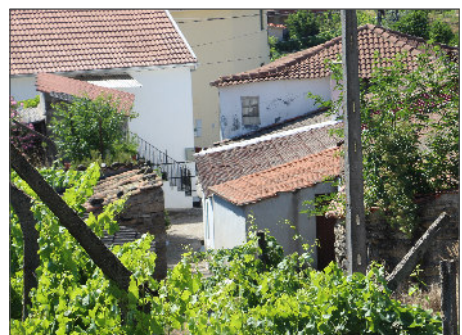
IDENTIFICAÇÃO DO LOCAL:	RUA DA BAROCA	Nº POLÍCIA:	EDIFÍCIO Nº: 238
--------------------------------	---------------	--------------------	-------------------------

ÉPOCA DE CONSTRUÇÃO	1951-1990	ESTADO DE CONSERVAÇÃO	MÉDIO
VALOR ARQUITETÓNICO	SEM QUALIDADE	TIPOLOGIA DO EDIFICADO	AGRUPADO
Nº PISOS (acima da cota de soleira)	1 PISO	Nº PISOS (abaixo da cota de soleira)	0 PISOS

CONSTRUÇÃO	MATERIAL	TIPO	COR
ESTRUTURA	BETÃO ARMADO		
REVESTIMENTO FACHADA	REBOCO	AREADO	POR PINTAR
VÃOS EXTERIORES	PORTAS	ÁÇO	PINTADO
	JANELAS		
	VARANDAS		
COBERTURA	TELHA CERÂMICA	INCLINADA	BARRO
ALTERAÇÕES			
ELEMENTOS DISSONANTES

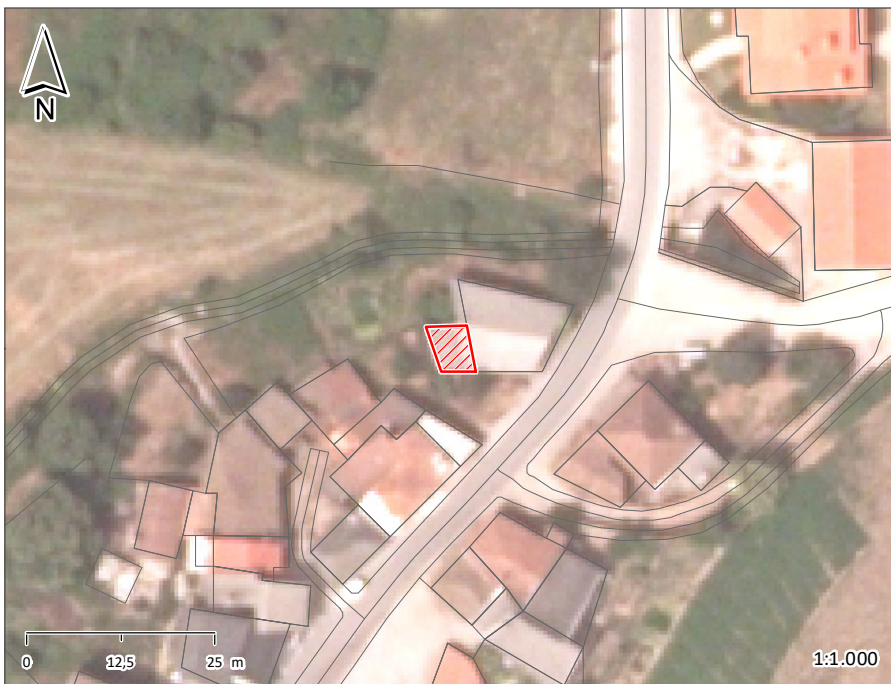
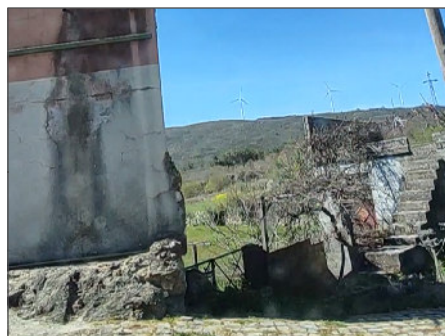
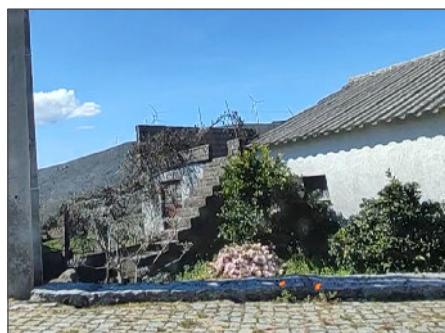
IDENTIFICAÇÃO DO LOCAL:	RUA CENTRAL (EM-582-1)	Nº POLÍCIA:	EDIFÍCIO Nº: 239
--------------------------------	------------------------	--------------------	-------------------------

ÉPOCA DE CONSTRUÇÃO	1951-1990	ESTADO DE CONSERVAÇÃO	MÉDIO
VALOR ARQUITETÓNICO	SEM QUALIDADE	TIPOLOGIA DO EDIFICADO	AGRUPADO
Nº PISOS (acima da cota de soleira)	1 PISO	Nº PISOS (abaixo da cota de soleira)	0 PISOS

CONSTRUÇÃO	MATERIAL	TIPO	COR
ESTRUTURA	BETÃO		
REVESTIMENTO FACHADA	REBOCO	AREADO	POR PINTAR
VÃOS EXTERIORES	PORTAS		
	JANELAS		
	VARANDAS		
COBERTURA		PLANA	
ALTERAÇÕES			
ELEMENTOS DISSONANTES

OBSERVAÇÕES
ANEXO DO EDIFÍCIO 65.

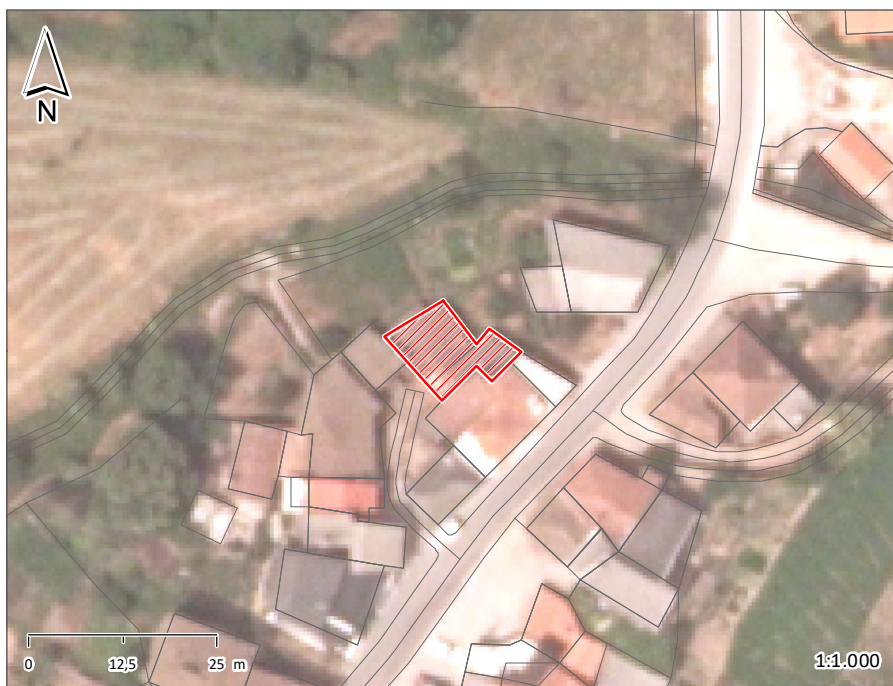
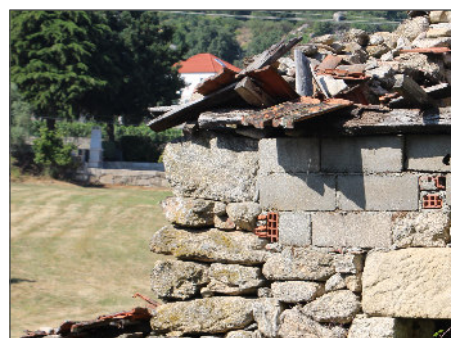
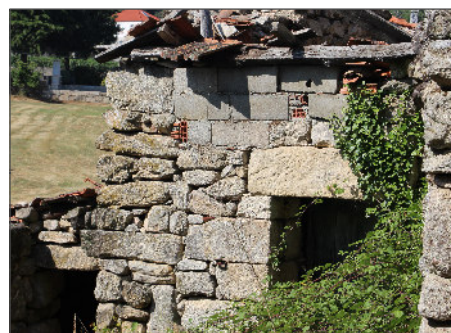
IDENTIFICAÇÃO DO LOCAL:	Nº POLÍCIA:	EDIFÍCIO Nº: 240
-------------------------	-------------	------------------

ÉPOCA DE CONSTRUÇÃO	1900-1950	ESTADO DE CONSERVAÇÃO	PÉSSIMO
VALOR ARQUITETÓNICO	SEM QUALIDADE	TIPOLOGIA DO EDIFICADO	AGRUPADO
Nº PISOS (acima da cota de soleira)	1 PISO	Nº PISOS (abaixo da cota de soleira)	0 PISOS

CONSTRUÇÃO	MATERIAL	TIPO	COR
ESTRUTURA	GRANITO	ALVENARIA	
REVESTIMENTO FACHADA	GRANITO	APARENTE	NATURAL
VÃOS EXTERIORES	PORTAS		
	JANELAS		
	VARANDAS		
COBERTURA	TELHA CERÂMICA	2 ÁGUAS	BARRO
ALTERAÇÕES			
ELEMENTOS DISSONANTES

OBSERVAÇÕES
EDIFÍCIO EM RUÍNA.

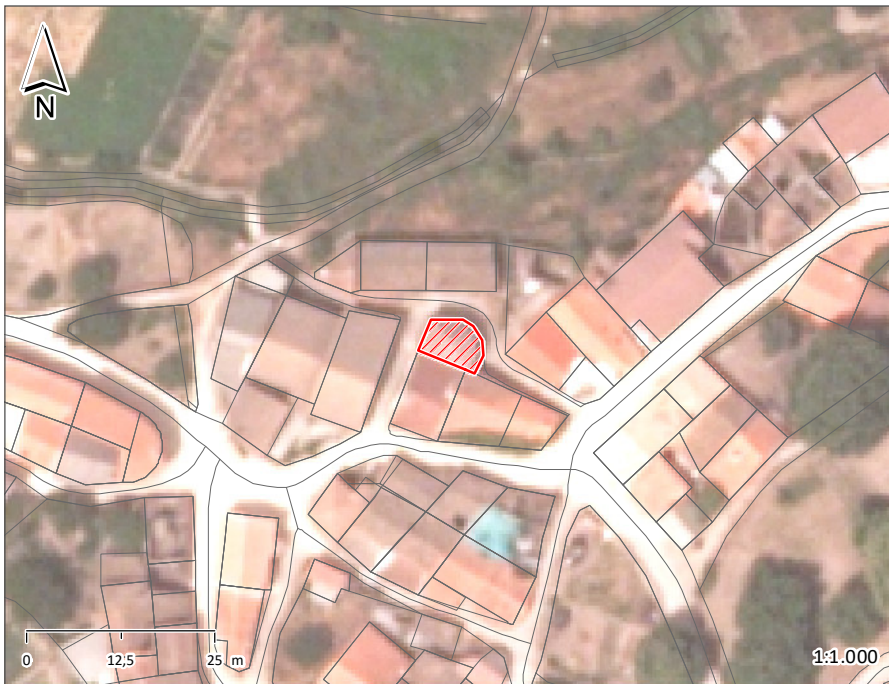
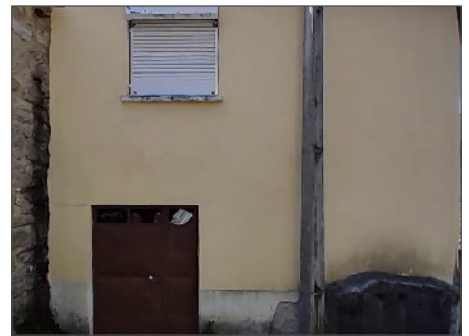
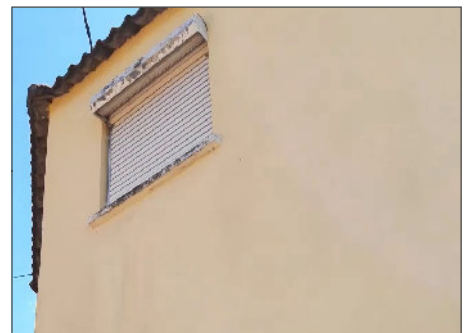
IDENTIFICAÇÃO DO LOCAL:	RUA DO SOITINHO	Nº POLÍCIA:	EDIFÍCIO Nº: 241
--------------------------------	-----------------	--------------------	-------------------------

ÉPOCA DE CONSTRUÇÃO	1900-1950	ESTADO DE CONSERVAÇÃO	BOM
VALOR ARQUITETÓNICO	SEM QUALIDADE	TIPOLOGIA DO EDIFICADO	AGRUPADO
Nº PISOS (acima da cota de soleira)	2 PISOS	Nº PISOS (abaixo da cota de soleira)	0 PISOS

CONSTRUÇÃO		MATERIAL		TIPO		COR	
ESTRUTURA		GRANITO		ALVENARIA			
REVESTIMENTO FACHADA		REBOCO	GRANITO	PINTADO	APARENTE	AMARELO	NATURAL
VÃOS EXTERIORES	PORTAS	AÇO		PINTADO		CASTANHO	
	JANELAS						
	VARANDAS						
COBERTURA		TELHA CERÂMICA		6 ÁGUAS		BARRO	
ALTERAÇÕES							
ELEMENTOS DISSONANTES

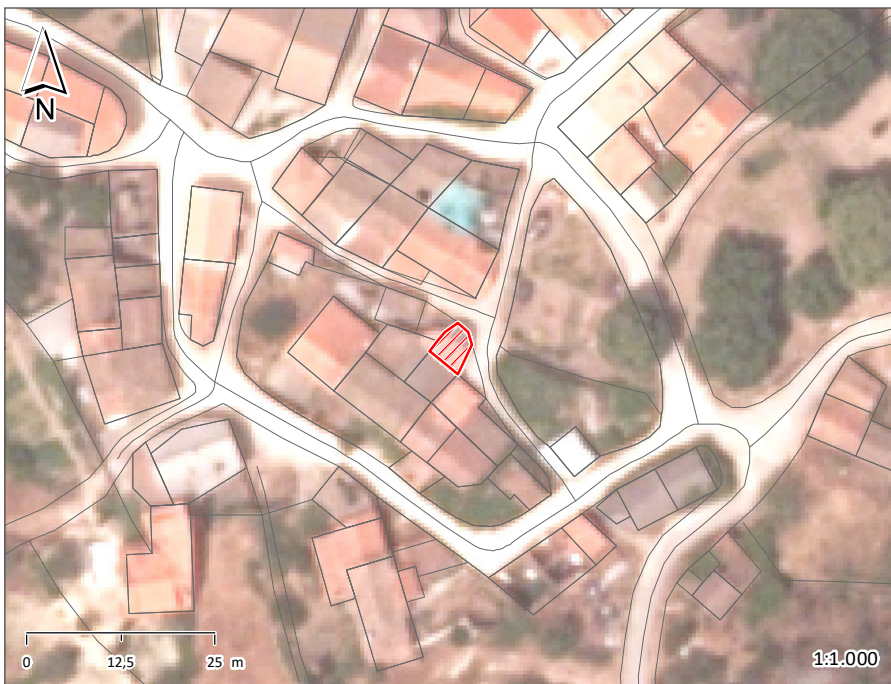
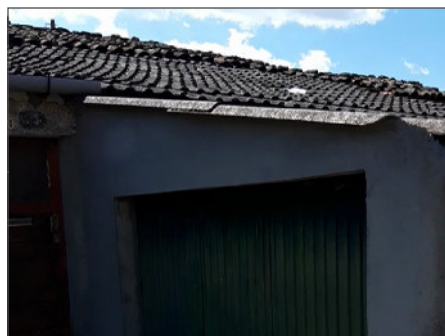
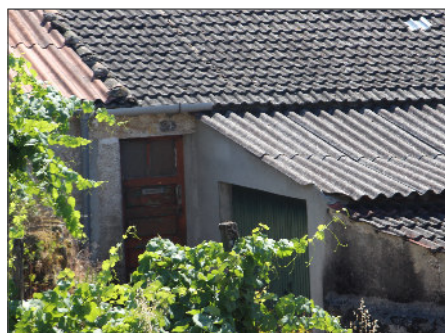
IDENTIFICAÇÃO DO LOCAL:	RUA DA BAROCA	Nº POLÍCIA:		EDIFÍCIO Nº:	242
--------------------------------	---------------	--------------------	--	---------------------	-----

ÉPOCA DE CONSTRUÇÃO	1951-1990	ESTADO DE CONSERVAÇÃO	BOM
VALOR ARQUITETÓNICO	SEM QUALIDADE	TIPOLOGIA DO EDIFICADO	AGRUPADO
Nº PISOS (acima da cota de soleira)	1 PISO	Nº PISOS (abaixo da cota de soleira)	0 PISOS

CONSTRUÇÃO		MATERIAL	TIPO	COR
ESTRUTURA		BETÃO ARMADO		
REVESTIMENTO FACHADA		REBOCO	AREADO	POR PINTAR
VÃOS EXTERIORES	PORTAS	AÇO	PINTADO	VERDE
	JANELAS			
	VARANDAS			
COBERTURA		CHAPA DE FIBROCIMENTO	INCLINADA	PRETO
ALTERAÇÕES				
ELEMENTOS DISSONANTES

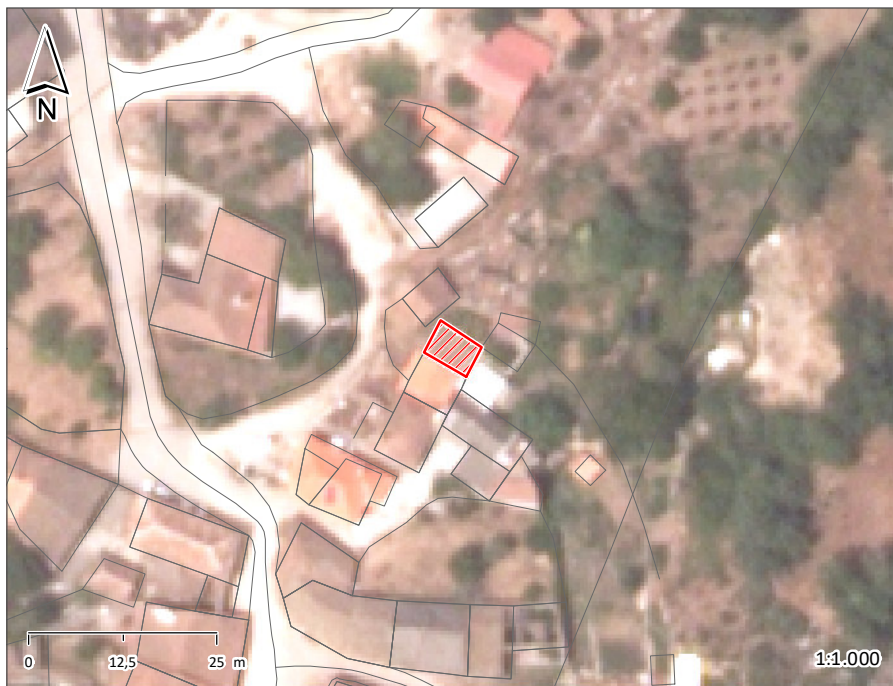
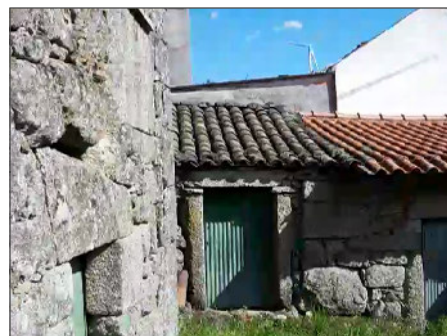
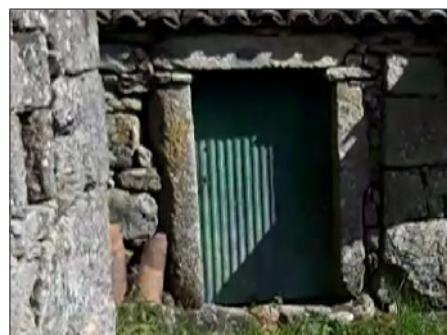
IDENTIFICAÇÃO DO LOCAL:	Nº POLÍCIA:	EDIFÍCIO Nº: 243
-------------------------	-------------	-------------------------

ÉPOCA DE CONSTRUÇÃO	1900-1950	ESTADO DE CONSERVAÇÃO	MÉDIO
VALOR ARQUITETÓNICO	SEM QUALIDADE	TIPOLOGIA DO EDIFICADO	AGRUPADO
Nº PISOS (acima da cota de soleira)	1 PISO	Nº PISOS (abaixo da cota de soleira)	0 PISOS
ÁREAS DE IMPLANTAÇÃO (Valor aproximado)	29 m2	ÁREAS DE CONSTRUÇÃO (Valor aproximado)	29 m2

CONSTRUÇÃO		MATERIAL	TIPO	COR
ESTRUTURA		GRANITO	ALVENARIA	
REVESTIMENTO FACHADA		GRANITO	APARENTE	
VÃOS EXTERIORES	PORTAS	AÇO	PINTADO	VERDE
	JANELAS			
	VARANDAS			
COBERTURA		TELHA CERÂMICA	2 ÁGUAS	BARRO
ALTERAÇÕES				
ELEMENTOS DISSONANTES

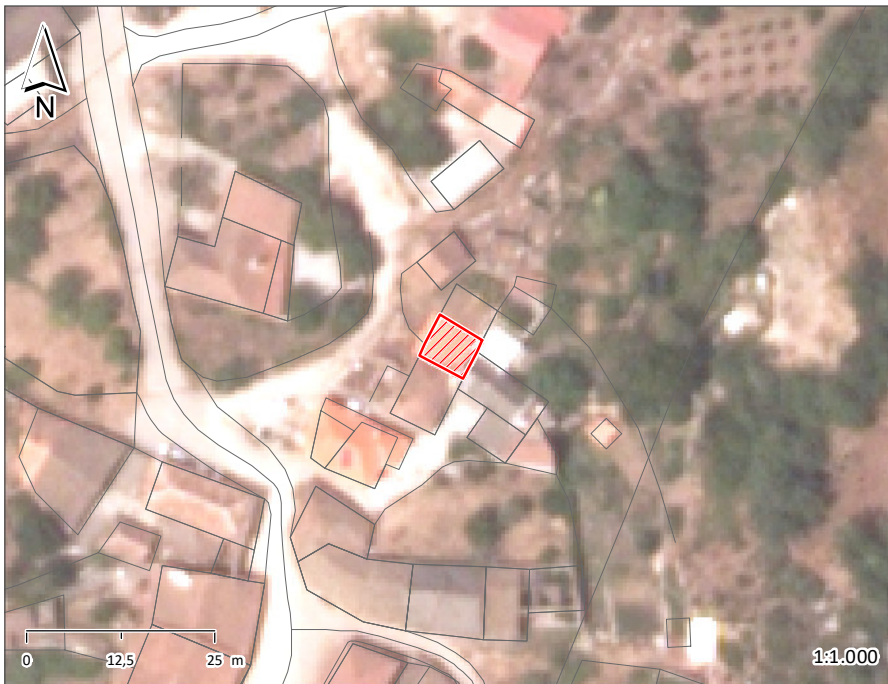
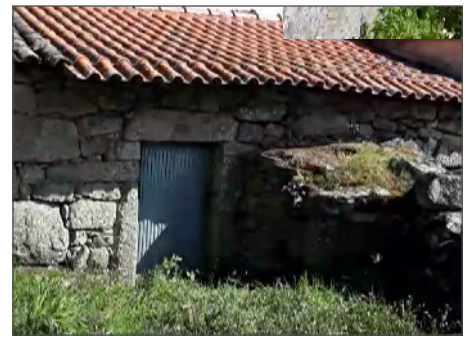
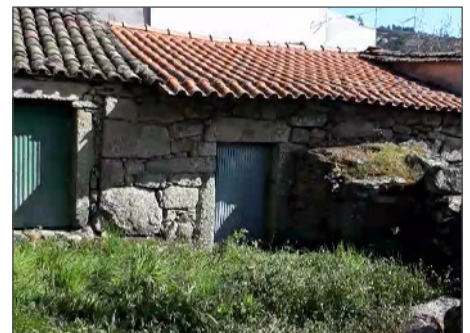
IDENTIFICAÇÃO DO LOCAL:	Nº POLÍCIA:	EDIFÍCIO Nº: 244
-------------------------	-------------	-------------------------

ÉPOCA DE CONSTRUÇÃO	1900-1950	ESTADO DE CONSERVAÇÃO	MÉDIO
VALOR ARQUITETÓNICO	SEM QUALIDADE	TIPOLOGIA DO EDIFICADO	AGRUPADO
Nº PISOS (acima da cota de soleira)	1 PISO	Nº PISOS (abaixo da cota de soleira)	0 PISOS
ÁREAS DE IMPLANTAÇÃO (Valor aproximado)	39 m2	ÁREAS DE CONSTRUÇÃO (Valor aproximado)	39 m2

CONSTRUÇÃO	MATERIAL	TIPO	COR
ESTRUTURA	GRANITO	ALVENARIA	
REVESTIMENTO FACHADA	GRANITO	APARENTE	NATURAL
VÃOS EXTERIORES	PORTAS	AÇO	CINZA
	JANELAS		
	VARANDAS		
COBERTURA	TELHA CERÂMICA	2 ÁGUAS	BARRO
ALTERAÇÕES			
ELEMENTOS DISSONANTES

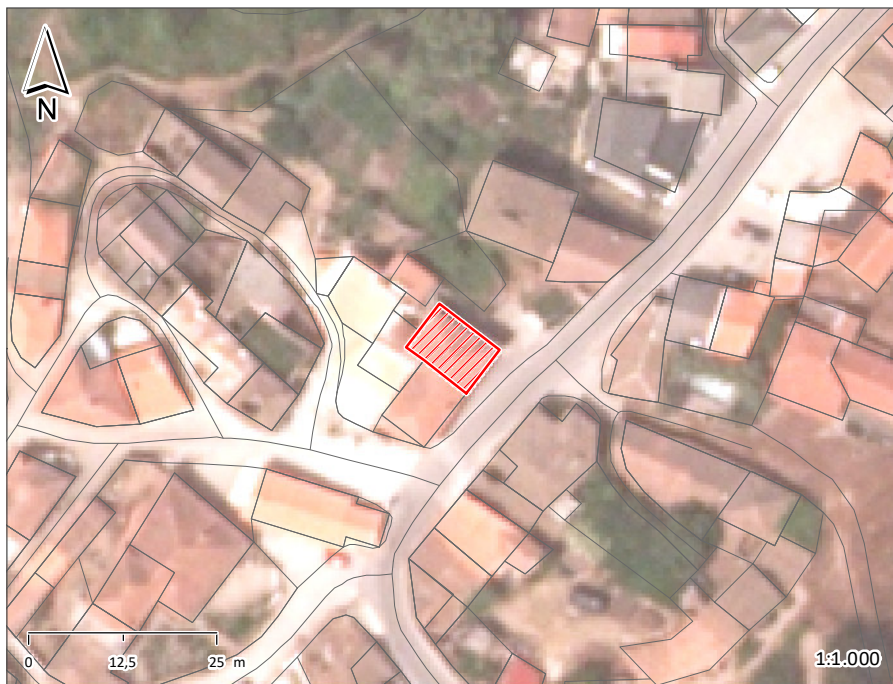
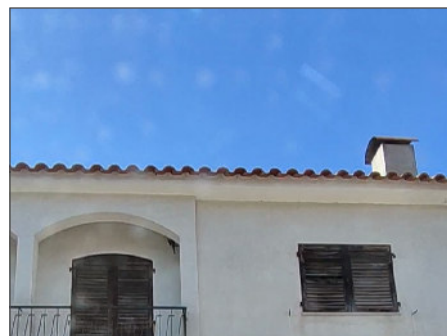
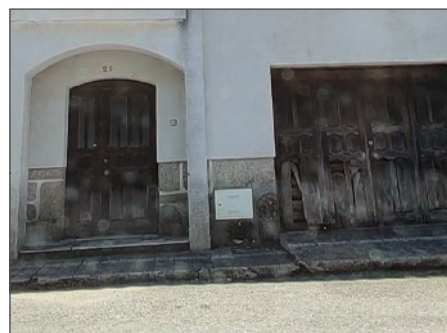
IDENTIFICAÇÃO DO LOCAL: RUA CENTRAL (EM-582-1)	Nº POLÍCIA:	EDIFÍCIO Nº: 245
-------------------------------------------------------	--------------------	-------------------------

ÉPOCA DE CONSTRUÇÃO	1951-1990	ESTADO DE CONSERVAÇÃO	BOM
VALOR ARQUITETÓNICO	SEM QUALIDADE	TIPOLOGIA DO EDIFICADO	AGRUPADO
Nº PISOS (acima da cota de soleira)	2 PISOS	Nº PISOS (abaixo da cota de soleira)	0 PISOS

CONSTRUÇÃO	MATERIAL	TIPO	COR
ESTRUTURA	GRANITO BETÃO	ALVENARIA	
REVESTIMENTO FACHADA	REBOCO	AREADO	BRANCO
VÃOS EXTERIORES	PORTAS	MADEIRA	CASTANHO
	JANELAS	MADEIRA	CASTANHO
	VARANDAS	AÇO	PINTADO
COBERTURA	TELHA CERÂMICA	2 ÁGUAS	PRETO
ALTERAÇÕES			BARRO
ELEMENTOS DISSONANTES

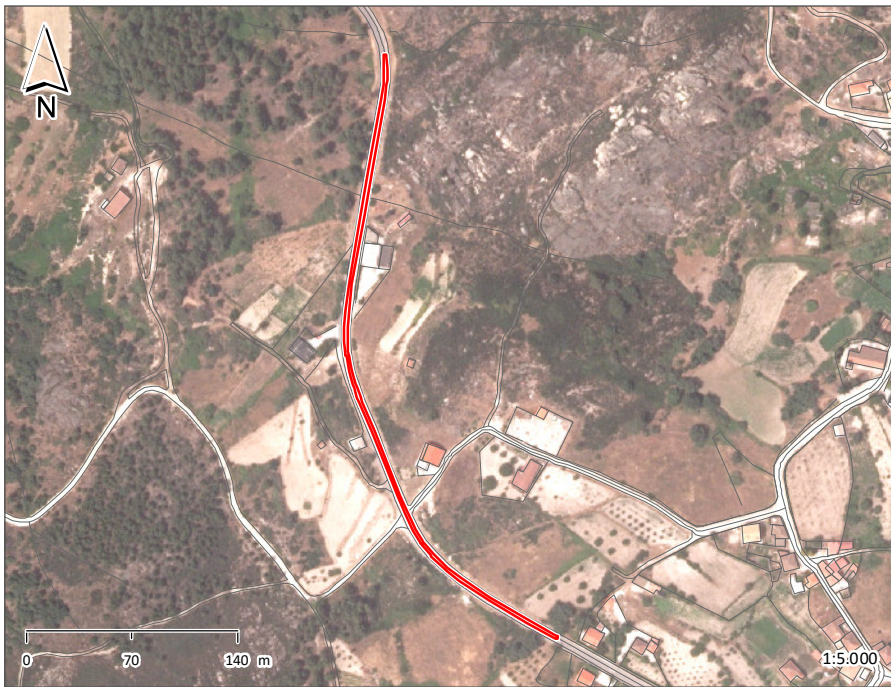
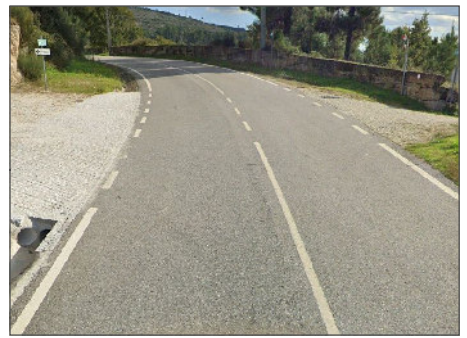
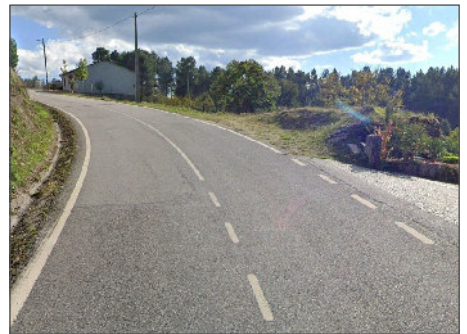
IDENTIFICAÇÃO DO LOCAL:	ESTRADA MUNICIPAL EM-582-1	ESPAÇO Nº:	1A
-------------------------	-------------------------------	------------	----

ACESSIBILIDADE PEDONAL	
PASSEIOS	NÃO TEM
LARGURA ÚTIL DO PASSEIO	
BARREIRAS À CIRCULAÇÃO	
ARBORIZAÇÃO	
SEGURANÇA DO ESPAÇO	INSEGURO

PAVIMENTO	PASSEIO	LANCIL	FAIXA DE RODAGEM
MATERIAL			BETUMINOSO
COR			CINZENTO
CONSERVAÇÃO			BOM
