OPERAÇÃO DE REABILITAÇÃO URBANA DE ARNAS

PROGRAMA ESTRATÉGICO DE REABILITAÇÃO URBANA

CADERNO II – Caracterização do Edificado e do Espaço Público | Janeiro 2023

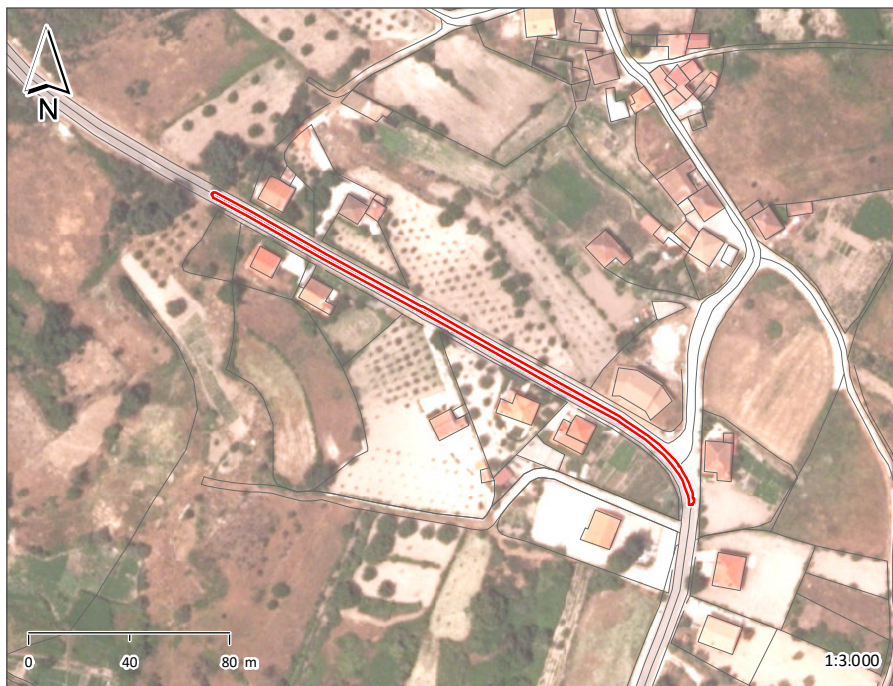
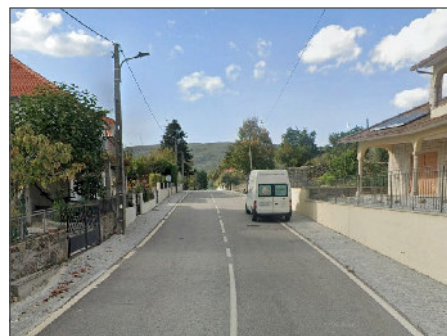
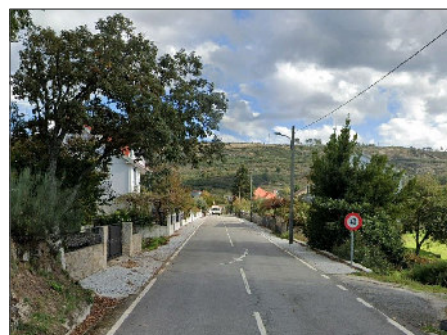
IDENTIFICAÇÃO DO LOCAL:	ESTRADA MUNICIPAL EM-582-1	ESPAÇO Nº:	1B
-------------------------	-------------------------------	------------	----

ACESSIBILIDADE PEDONAL		
PASSEIOS	DOIS LADOS	CONTÍNUO
LARGURA ÚTIL DO PASSEIO	>1,20	
BARREIRAS À CIRCULAÇÃO	NÃO	
ARBORIZAÇÃO		
SEGURANÇA DO ESPAÇO	SEGURO

PAVIMENTO	PASSEIO	LANCIL	FAIXA DE RODAGEM
MATERIAL	CUBO GRANITO		BETUMINOSO
COR	CINZENTO		CINZENTO
CONSERVAÇÃO	BOM		BOM

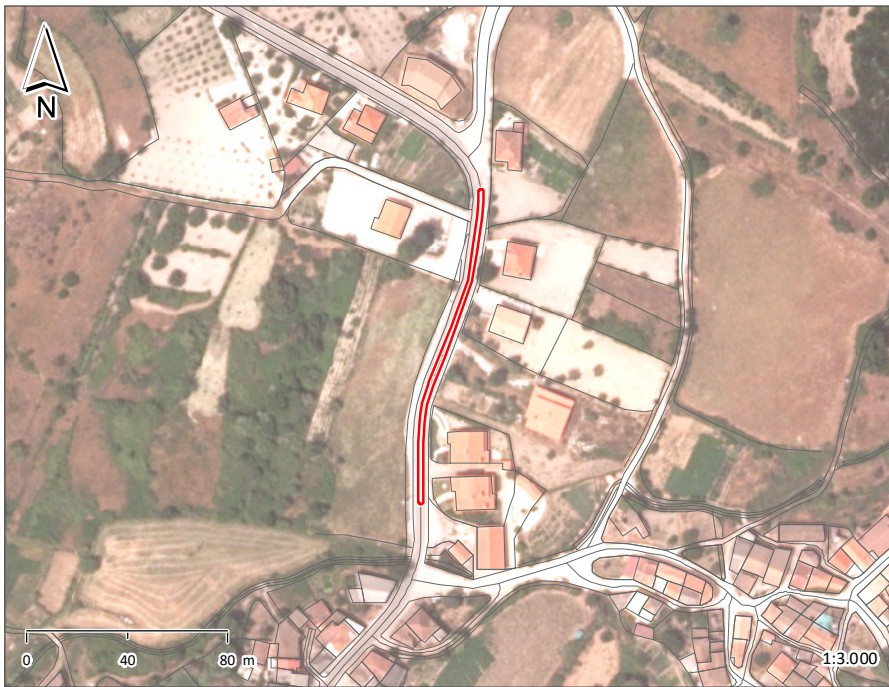
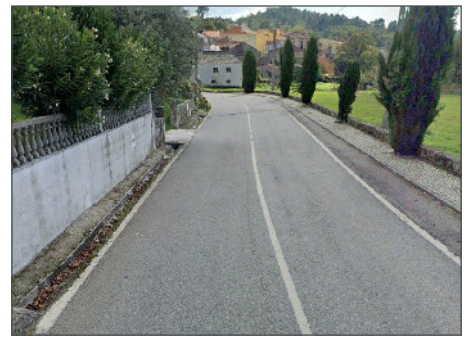
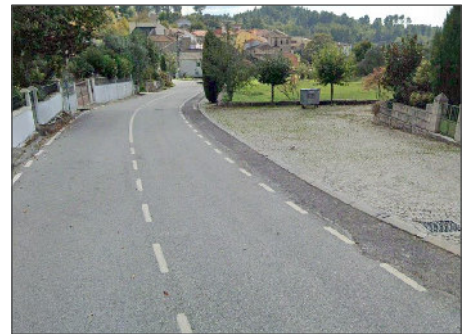
IDENTIFICAÇÃO DO LOCAL:	ESTRADA MUNICIPAL EM-582-1	ESPAÇO Nº:	1C
-------------------------	-------------------------------	------------	----

ACESSIBILIDADE PEDONAL		
PASSEIOS	UM LADO	CONTÍNUO
LARGURA ÚTIL DO PASSEIO	>1,20	
BARREIRAS À CIRCULAÇÃO	SIM	
ARBORIZAÇÃO	CALDEIRA	
SEGURANÇA DO ESPAÇO	SEGURO

PAVIMENTO	PASSEIO	LANCIL	FAIXA DE RODAGEM
MATERIAL	CUBO GRANITO	BETÃO	BETUMINOSO
COR	CINZENTO	CINZENTO	CINZENTO
CONSERVAÇÃO	BOM	BOM	BOM

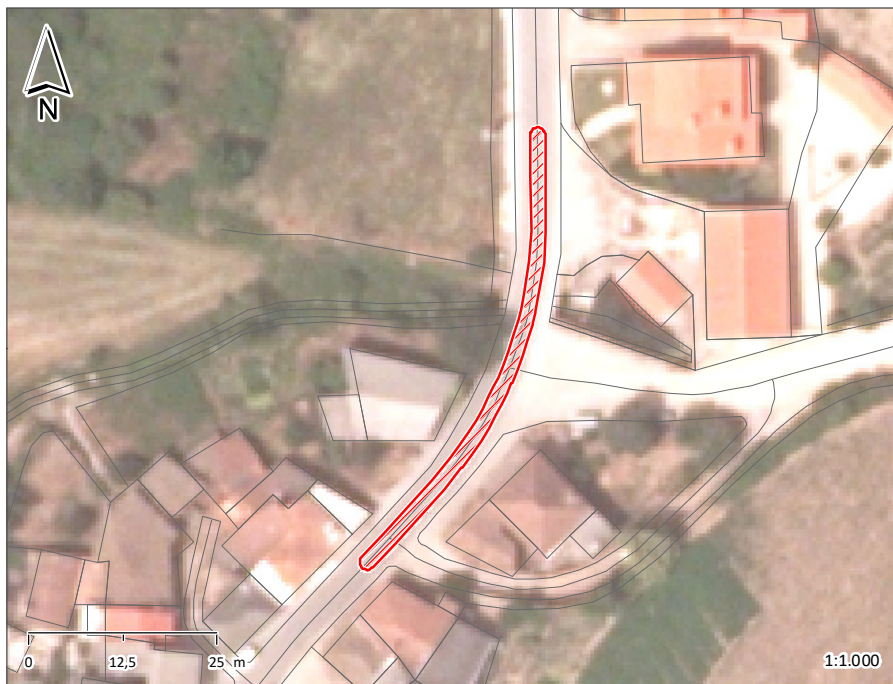
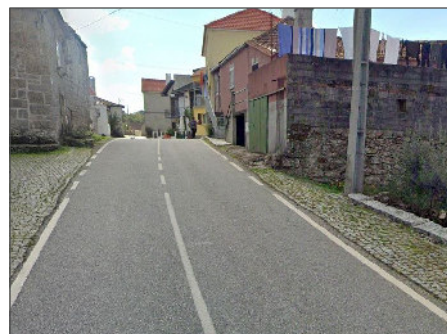
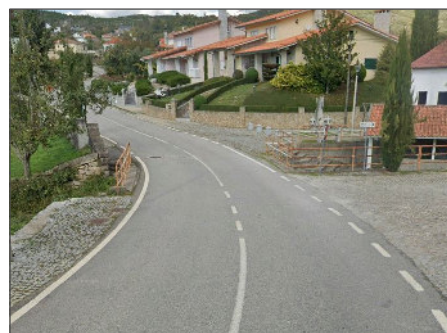
IDENTIFICAÇÃO DO LOCAL:	ESTRADA MUNICIPAL EM-582-1	ESPAÇO Nº:	1D
-------------------------	-------------------------------	------------	----

ACESSIBILIDADE PEDONAL		
PASSEIOS	DOIS LADOS	CONTÍNUO
LARGURA ÚTIL DO PASSEIO	>1,20	
BARREIRAS À CIRCULAÇÃO	SIM	
ARBORIZAÇÃO		
SEGURANÇA DO ESPAÇO	SEGURO

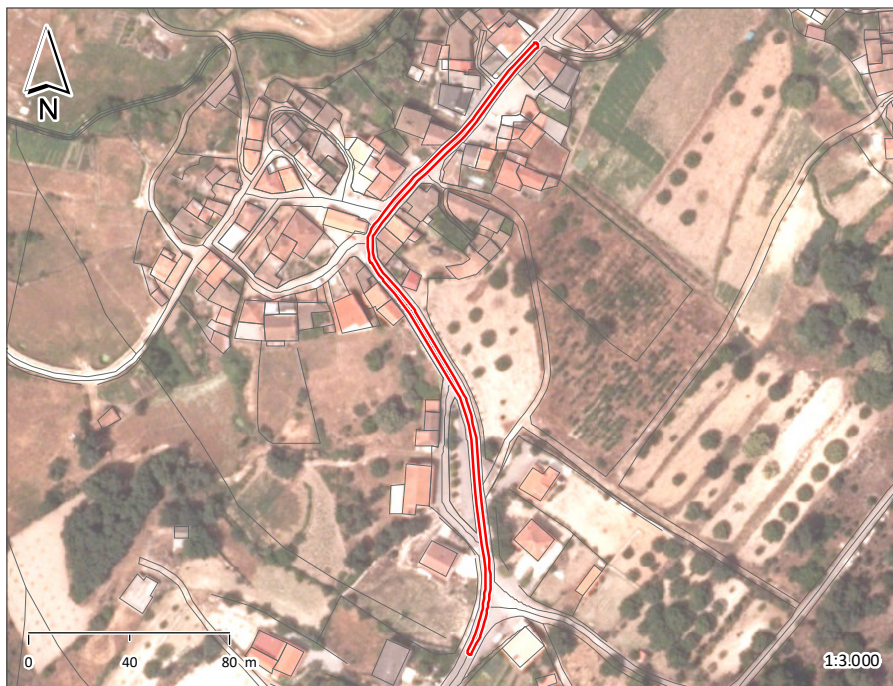
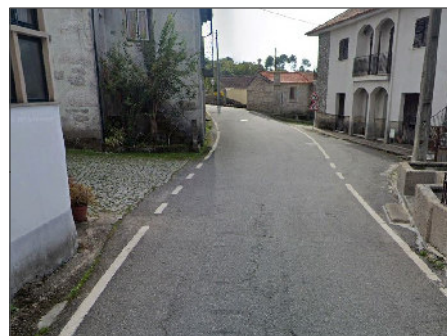
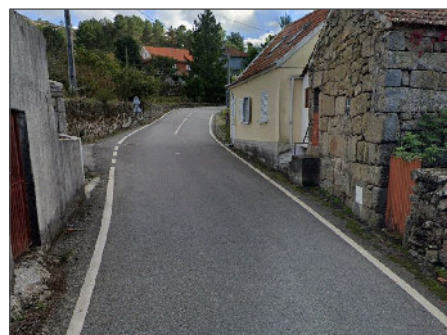
IDENTIFICAÇÃO DO LOCAL:	RUA CENTRAL EM-582-1	ESPAÇO Nº:	1E
-------------------------	-------------------------	------------	----

ACESSIBILIDADE PEDONAL		
PASSEIOS	DOIS LADOS	DESCONTÍNUO
LARGURA ÚTIL DO PASSEIO	<1,20	
BARREIRAS À CIRCULAÇÃO	SIM	
ARBORIZAÇÃO		
SEGURANÇA DO ESPAÇO	SEGURO

EDIFICADO		
USO FUNCIONAL (RÉS-DO-CHÃO)	COMÉRCIO	OUTROS
ESTADO DE CONSERVAÇÃO	BOM	
QUALIDADE DA ENVOLVENTE CONSTRUÍDA	SEM QUALIDADE

PAVIMENTO	PASSEIO		LANCIL	FAIXA DE RODAGEM
MATERIAL	CUBO GRANITO	BETONILHA		BETUMINOSO
COR	CINZENTO	CINZENTO		CINZENTO
CONSERVAÇÃO	BOM	RAZOÁVEL		RAZOÁVEL

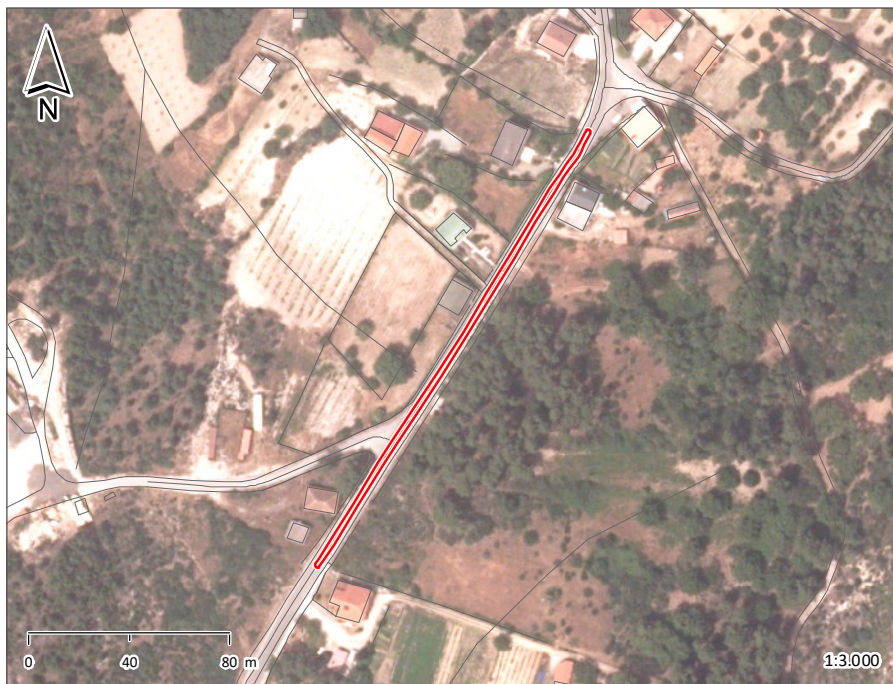
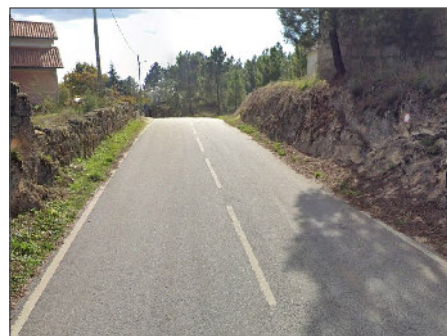
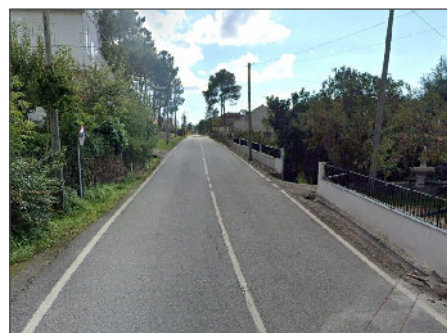
IDENTIFICAÇÃO DO LOCAL:	ESTRADA MUNICIPAL	ESPAÇO Nº:	1F
	EM-582-1

ACESSIBILIDADE PEDONAL	
PASSEIOS	NÃO TEM
LARGURA ÚTIL DO PASSEIO	
BARREIRAS À CIRCULAÇÃO	
ARBORIZAÇÃO	
SEGURANÇA DO ESPAÇO	INSEGURO

EDIFICADO	
USO FUNCIONAL (RÉS-DO-CHÃO)	OUTROS
ESTADO DE CONSERVAÇÃO	BOM
QUALIDADE DA ENVOLVENTE CONSTRUÍDA	SEM QUALIDADE

PAVIMENTO	PASSEIO	LANCIL	FAIXA DE RODAGEM
MATERIAL			BETUMINOSO
COR			CINZENTO
CONSERVAÇÃO			BOM

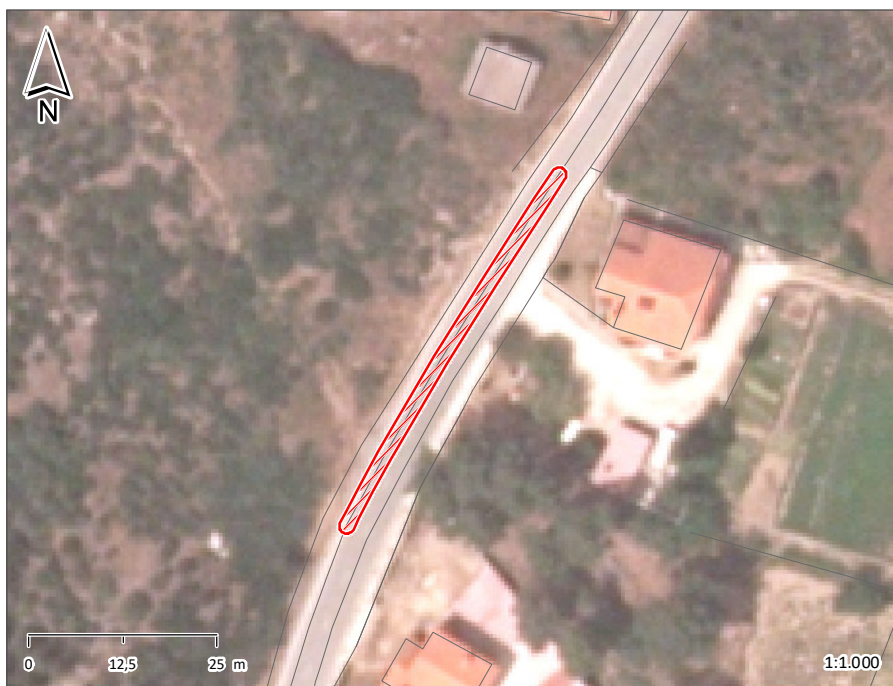
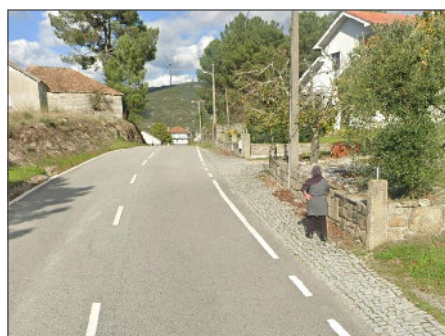
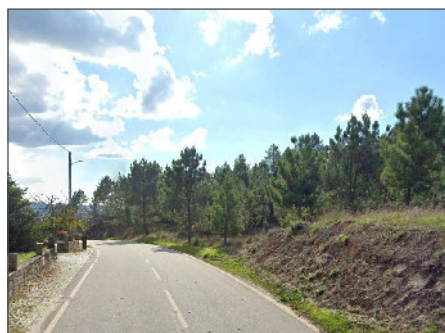
IDENTIFICAÇÃO DO LOCAL:	ESTRADA DO VALE DA CUNHA EM-582-1	ESPAÇO Nº:	1G
-------------------------	--------------------------------------	------------	----

ACESSIBILIDADE PEDONAL		
PASSEIOS	UM LADO	CONTÍNUO
LARGURA ÚTIL DO PASSEIO	>1,20	
BARREIRAS À CIRCULAÇÃO	NÃO	
ARBORIZAÇÃO		
SEGURANÇA DO ESPAÇO	SEGURO

EDIFICADO	
USO FUNCIONAL (RÉS-DO-CHÃO)	OUTROS
ESTADO DE CONSERVAÇÃO	EXCELENTE
QUALIDADE DA ENVOLVENTE CONSTRUÍDA	SEM QUALIDADE

PAVIMENTO	PASSEIO	LANCIL	FAIXA DE RODAGEM
MATERIAL	CUBO GRANITO		BETUMINOSO
COR	CINZENTO		CINZENTO
CONSERVAÇÃO	BOM		BOM

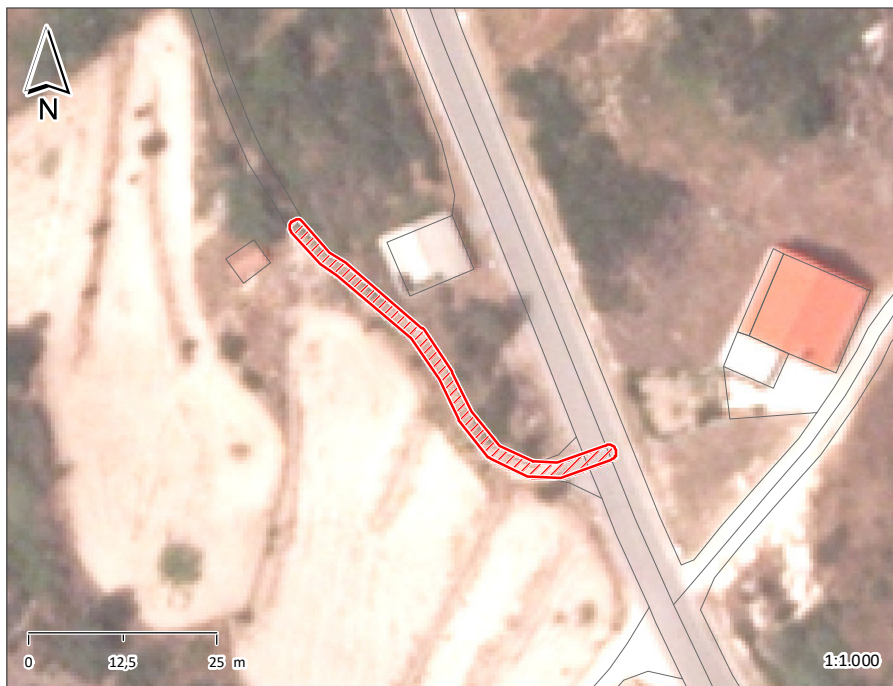
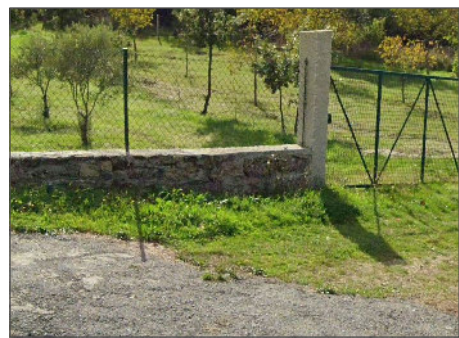
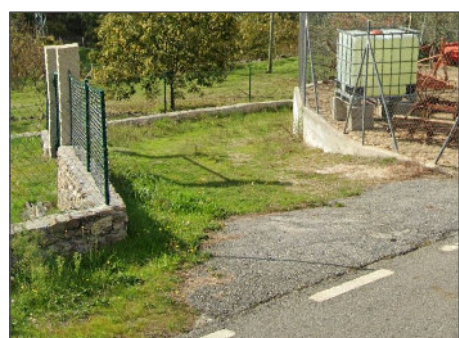
IDENTIFICAÇÃO DO LOCAL:	ESPAÇO Nº: 2
-------------------------	--------------

ACESSIBILIDADE PEDONAL	
PASSEIOS	NÃO TEM
LARGURA ÚTIL DO PASSEIO	
BARREIRAS À CIRCULAÇÃO	
ARBORIZAÇÃO	
SEGURANÇA DO ESPAÇO	SEGURO

EDIFICADO	
USO FUNCIONAL (RÉS-DO-CHÃO)	OUTROS
ESTADO DE CONSERVAÇÃO	BOM
QUALIDADE DA ENVOLVENTE CONSTRUÍDA	SEM QUALIDADE

PAVIMENTO	PASSEIO	LANCIL	FAIXA DE RODAGEM
MATERIAL			TERRA BATIDA
COR			
CONSERVAÇÃO			MAU

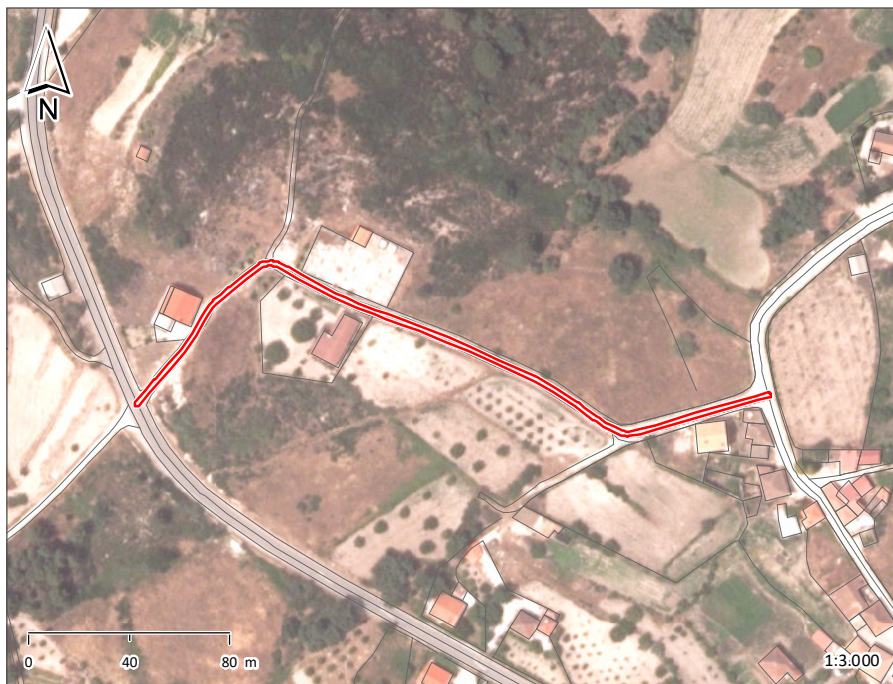
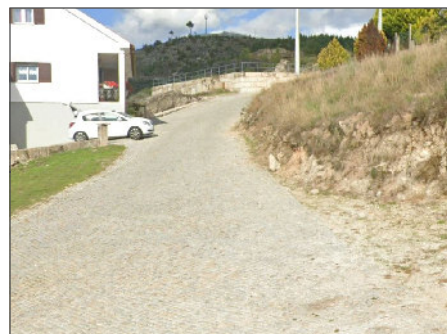
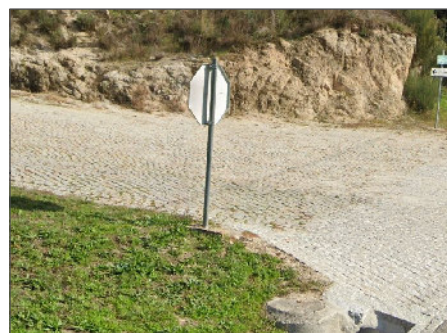
IDENTIFICAÇÃO DO LOCAL:	RUA DO CEMITÉRIO	ESPAÇO Nº:	3
-------------------------	------------------	------------	---

ACESSIBILIDADE PEDONAL	
PASSEIOS	NÃO TEM
LARGURA ÚTIL DO PASSEIO	
BARREIRAS À CIRCULAÇÃO	
ARBORIZAÇÃO	
SEGURANÇA DO ESPAÇO	SEGURO

EDIFICADO			
USO FUNCIONAL (RÉS-DO-CHÃO)	EQUIPAMENTOS	OUTROS	
ESTADO DE CONSERVAÇÃO	BOM		
QUALIDADE DA ENVOLVENTE CONSTRUÍDA	SEM QUALIDADE

PAVIMENTO	PASSEIO	LANCIL	FAIXA DE RODAGEM
MATERIAL			CUBO DE GRANITO
COR			CINZENTO
CONSERVAÇÃO			BOM

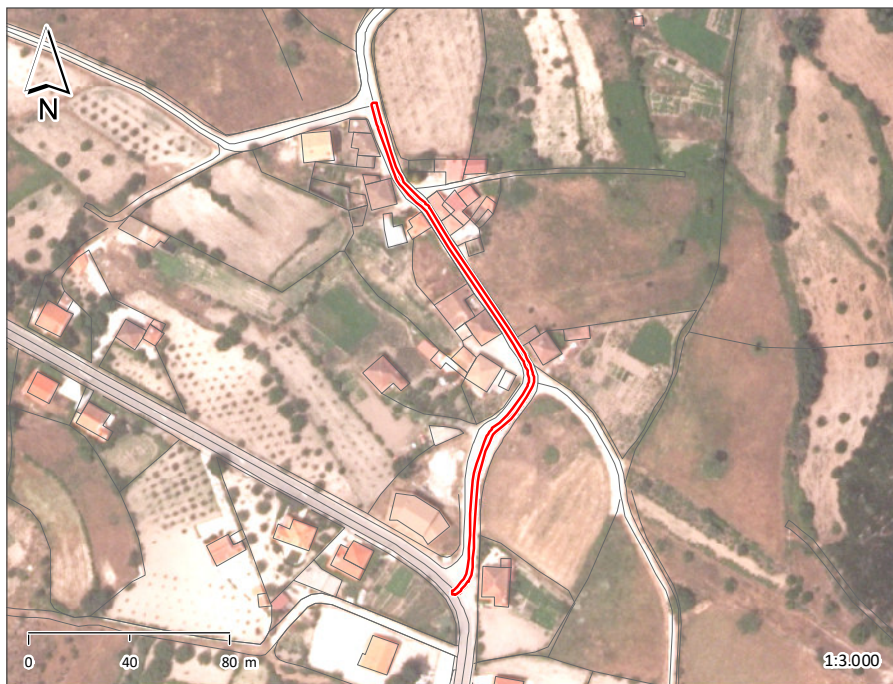
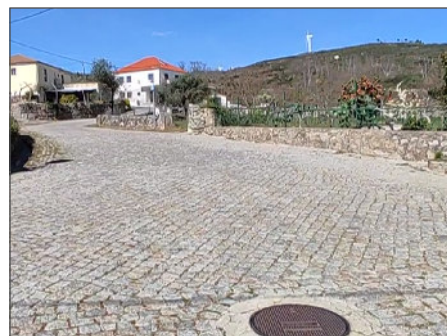
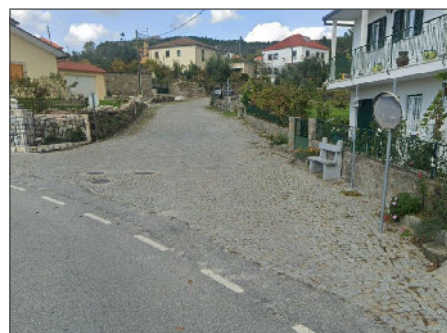
IDENTIFICAÇÃO DO LOCAL:	RUA DO LUGARINHO	ESPAÇO Nº:	4
-------------------------	------------------	------------	---

ACESSIBILIDADE PEDONAL	
PASSEIOS	NÃO TEM
LARGURA ÚTIL DO PASSEIO	
BARREIRAS À CIRCULAÇÃO	
ARBORIZAÇÃO	
SEGURANÇA DO ESPAÇO	SEGURO

EDIFICADO	
USO FUNCIONAL (RÉS-DO-CHÃO)	OUTROS
ESTADO DE CONSERVAÇÃO	BOM
QUALIDADE DA ENVOLVENTE CONSTRUÍDA	SEM QUALIDADE

PAVIMENTO	PASSEIO	LANCIL	FAIXA DE RODAGEM
MATERIAL			CUBO DE GRANITO
COR			CINZENTO
CONSERVAÇÃO			BOM

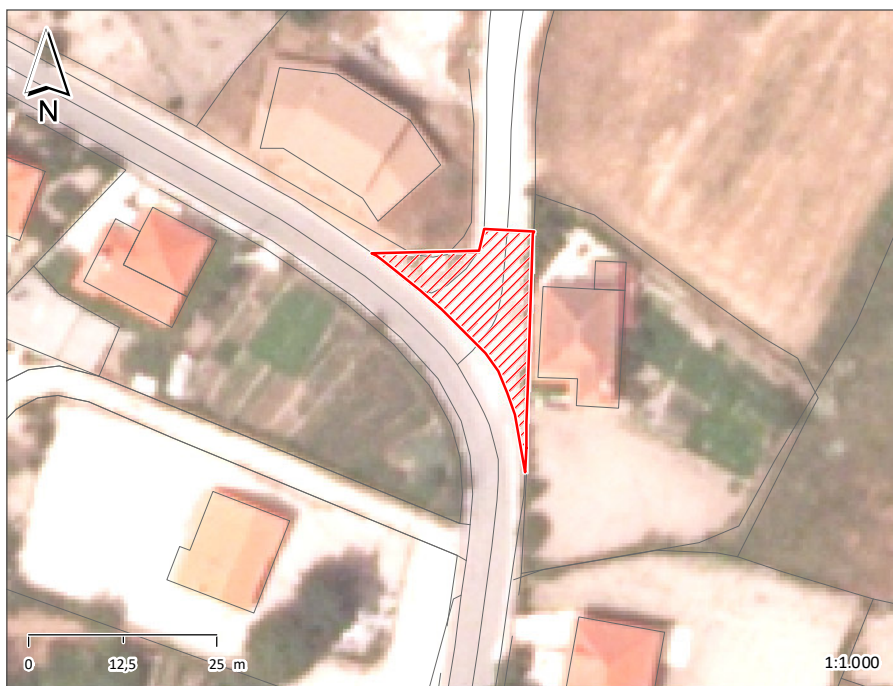
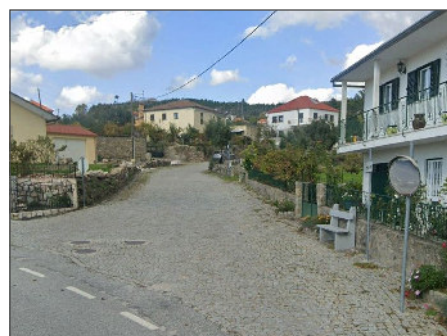
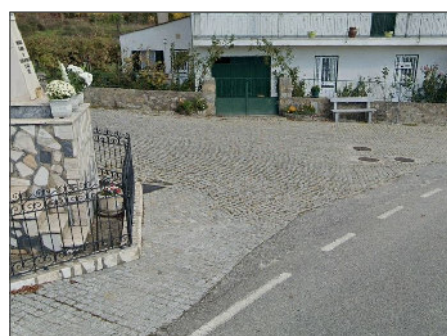
IDENTIFICAÇÃO DO LOCAL:	RUA DO LUGARINHO	ESPAÇO Nº:	5
-------------------------	------------------	------------	---

ACESSIBILIDADE PEDONAL	
PASSEIOS	N.A.
LARGURA ÚTIL DO PASSEIO	
BARREIRAS À CIRCULAÇÃO	
ARBORIZAÇÃO	
SEGURANÇA DO ESPAÇO	SEGURO

EDIFICADO	
USO FUNCIONAL (RÉS-DO-CHÃO)	OUTROS
ESTADO DE CONSERVAÇÃO	EXCELENTE
QUALIDADE DA ENVOLVENTE CONSTRUÍDA	SEM QUALIDADE

PAVIMENTO	PASSEIO	LANCIL	FAIXA DE RODAGEM
MATERIAL			CUBO DE GRANITO
COR			CINZENTO
CONSERVAÇÃO			BOM

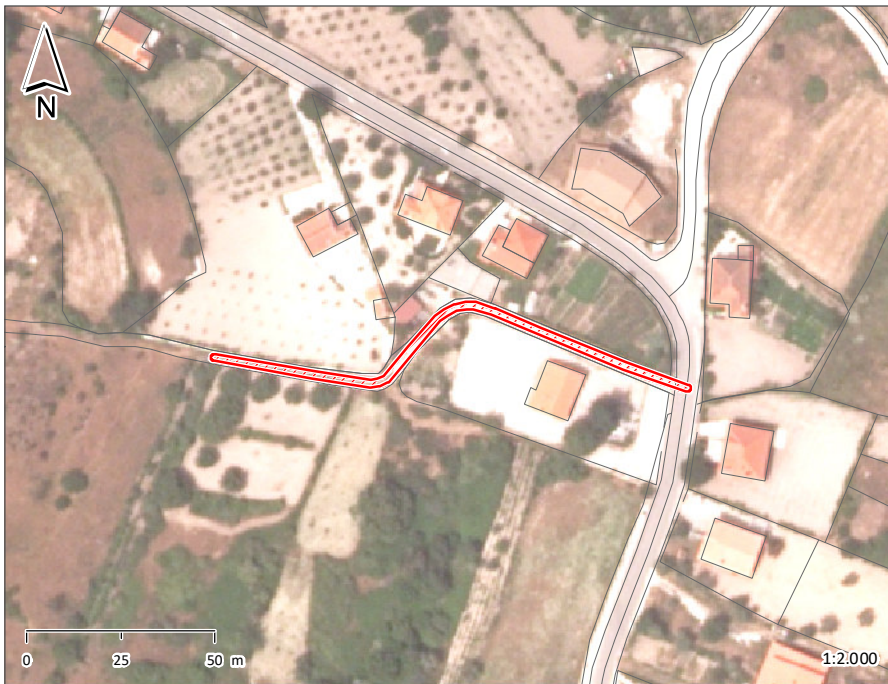
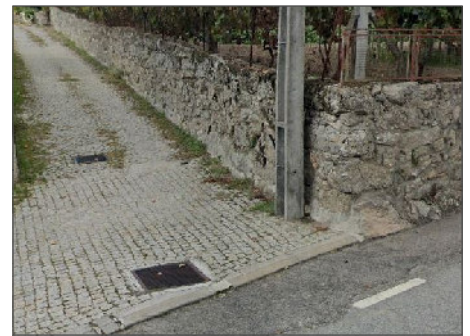
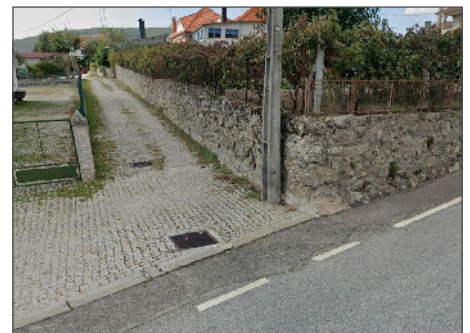
ESPAÇO Nº: 6

ESPAÇO PÚBLICO	
TIPOLOGIA	RUA
SUB - TIPOLOGIA

ACESSIBILIDADE PEDONAL	
PASSEIOS	NÃO TEM
LARGURA ÚTIL DO PASSEIO	
BARREIRAS À CIRCULAÇÃO	
ARBORIZAÇÃO	
SEGURANÇA DO ESPAÇO	SEGURO

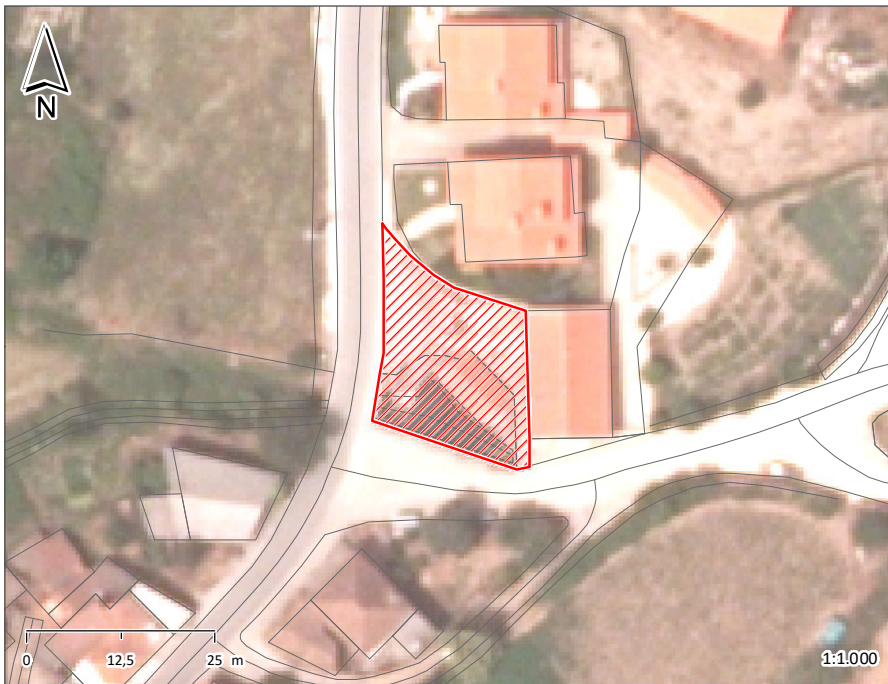
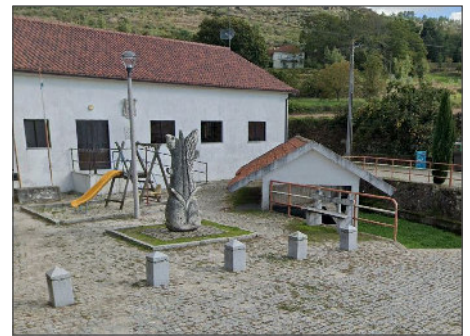
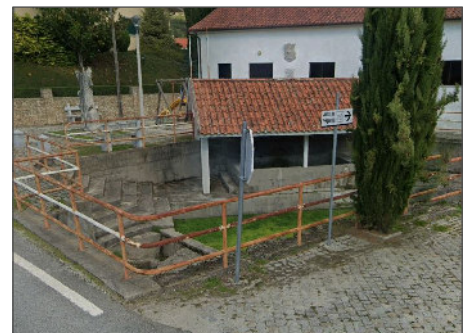
IDENTIFICAÇÃO DO LOCAL:	ESTRADA MUNICIPAL (EM-582-1)	ESPAÇO Nº:	7
-------------------------	------------------------------	------------	---

ESPAÇO PÚBLICO	
TIPOLOGIA	LARGO/PRAÇA
SUB - TIPOLOGIA

ACESSIBILIDADE PEDONAL	
PASSEIOS	N.A.
LARGURA ÚTIL DO PASSEIO	
BARREIRAS À CIRCULAÇÃO	
ARBORIZAÇÃO	
SEGURANÇA DO ESPAÇO	SEGURO

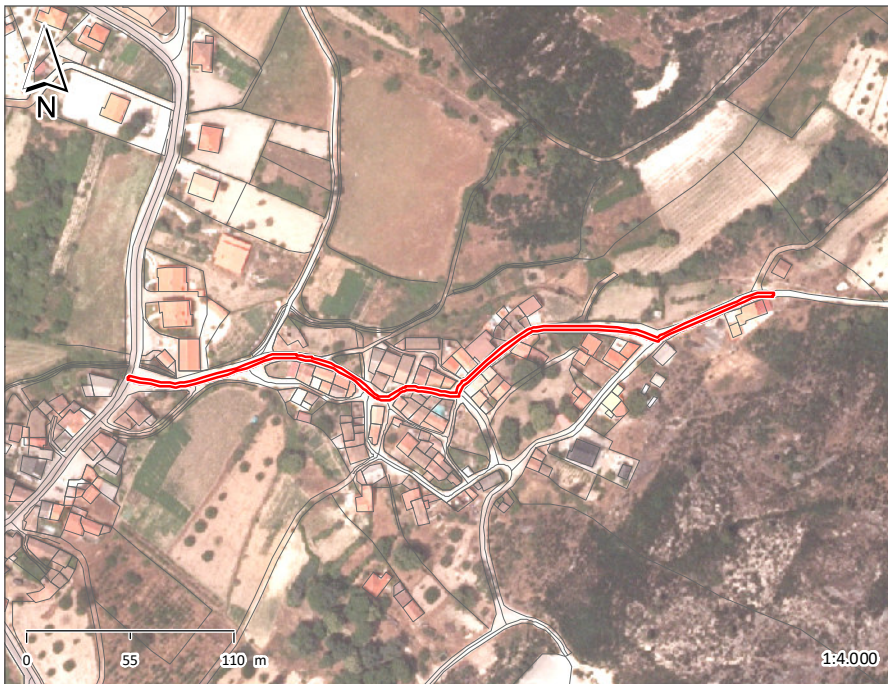
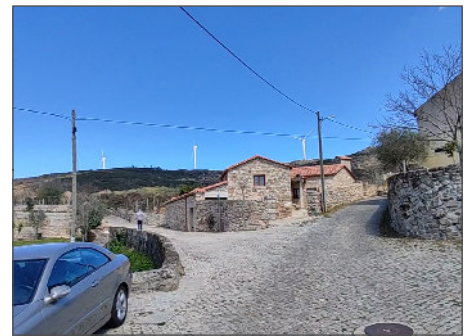
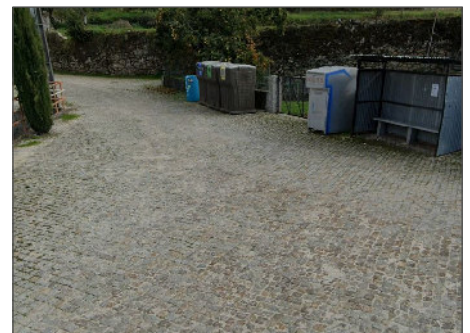
IDENTIFICAÇÃO DO LOCAL:	RUA DO SOITINHO	ESPAÇO Nº:	8
-------------------------	-----------------	------------	---

ESPAÇO PÚBLICO	
TIPOLOGIA	RUA
SUB - TIPOLOGIA

ACESSIBILIDADE PEDONAL	
PASSEIOS	NÃO TEM
LARGURA ÚTIL DO PASSEIO	
BARREIRAS À CIRCULAÇÃO	
ARBORIZAÇÃO	
SEGURANÇA DO ESPAÇO	SEGURO

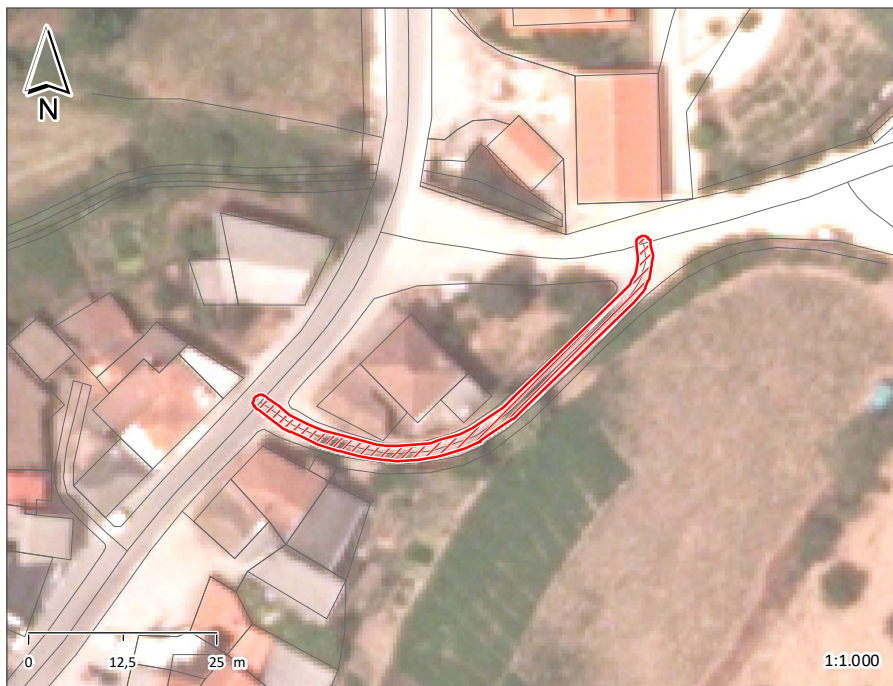
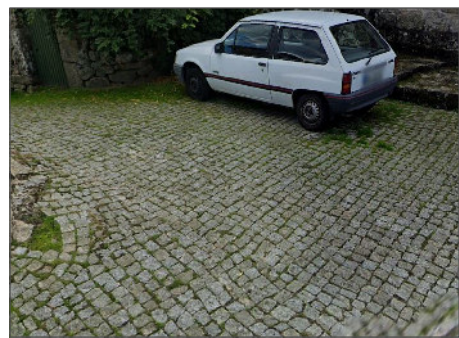
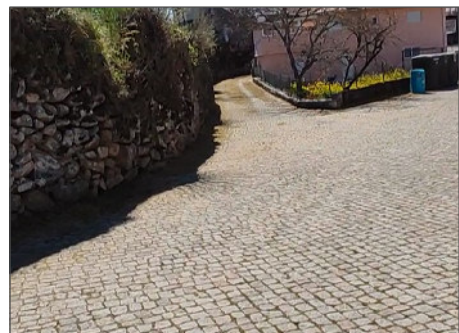
IDENTIFICAÇÃO DO LOCAL:	ESPAÇO Nº: 9
-------------------------	--------------

ESPAÇO PÚBLICO	
TIPOLOGIA	RUA
SUB - TIPOLOGIA

ACESSIBILIDADE PEDONAL	
PASSEIOS	NÃO TEM
LARGURA ÚTIL DO PASSEIO	
BARREIRAS À CIRCULAÇÃO	
ARBORIZAÇÃO	
SEGURANÇA DO ESPAÇO	SEGURO

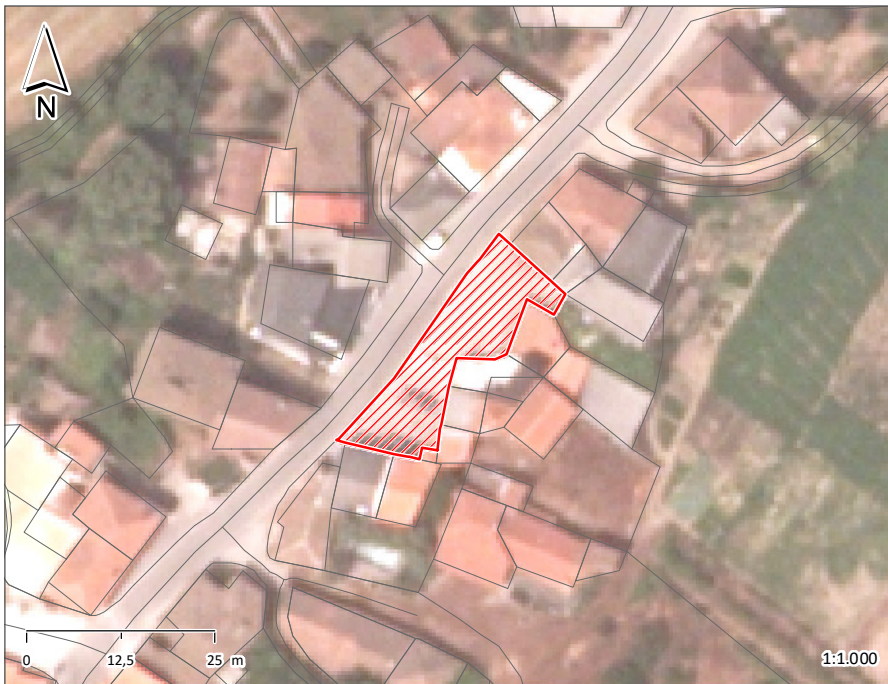
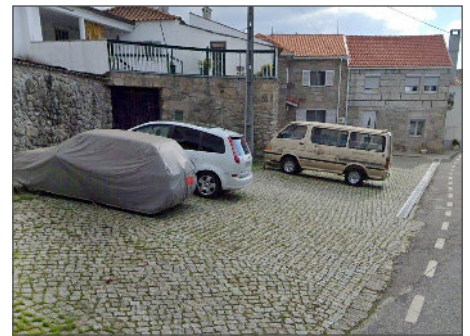
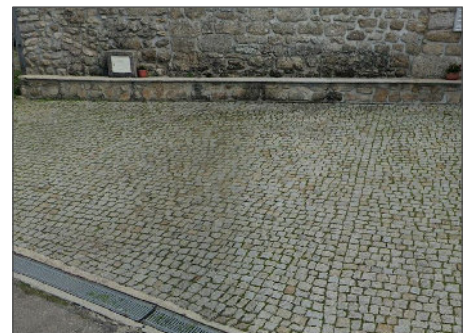
IDENTIFICAÇÃO DO LOCAL:	RUA CENTRAL	ESPAÇO Nº:	10
-------------------------	-------------	------------	----

ESPAÇO PÚBLICO	
TIPOLOGIA	LARGO/PRAÇA
SUB - TIPOLOGIA

ACESSIBILIDADE PEDONAL	
PASSEIOS	NÃO TEM
LARGURA ÚTIL DO PASSEIO	
BARREIRAS À CIRCULAÇÃO	
ARBORIZAÇÃO	
SEGURANÇA DO ESPAÇO	SEGURO

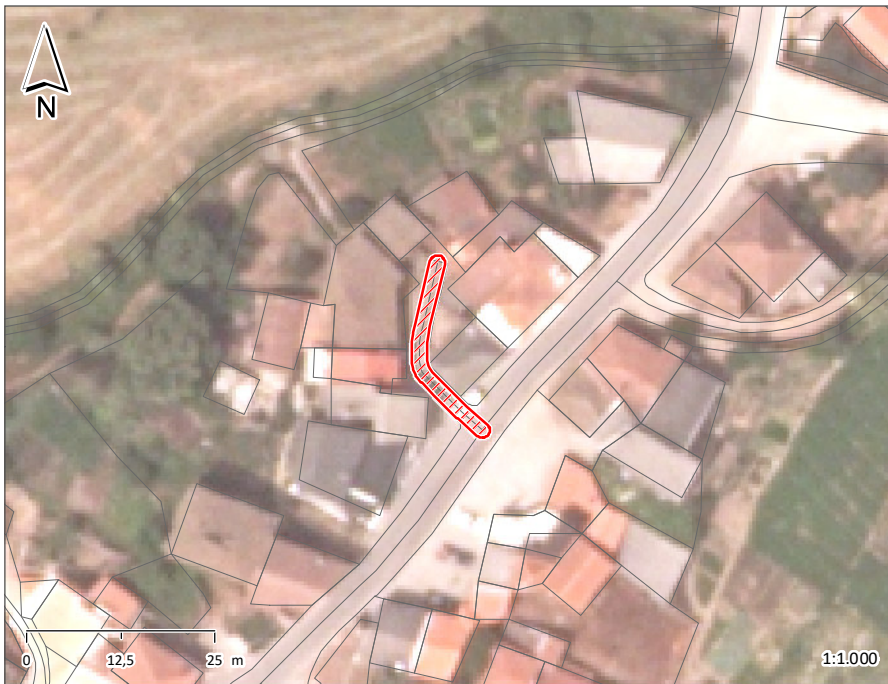
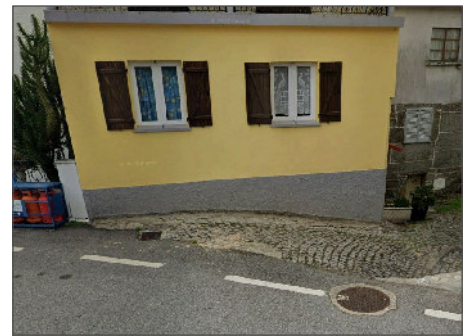
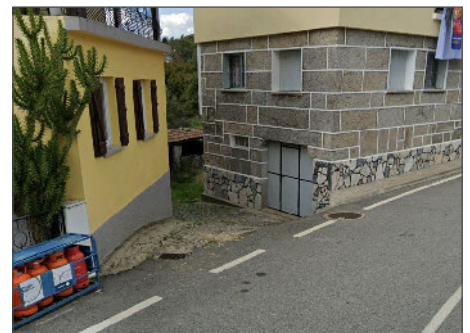
ESPAÇO Nº: 11

ESPAÇO PÚBLICO	
TIPOLOGIA	VIELA/ESCALADA
SUB - TIPOLOGIA

ACESSIBILIDADE PEDONAL	
PASSEIOS	NÃO TEM
LARGURA ÚTIL DO PASSEIO	
BARREIRAS À CIRCULAÇÃO	
ARBORIZAÇÃO	
SEGURANÇA DO ESPAÇO	SEGURO

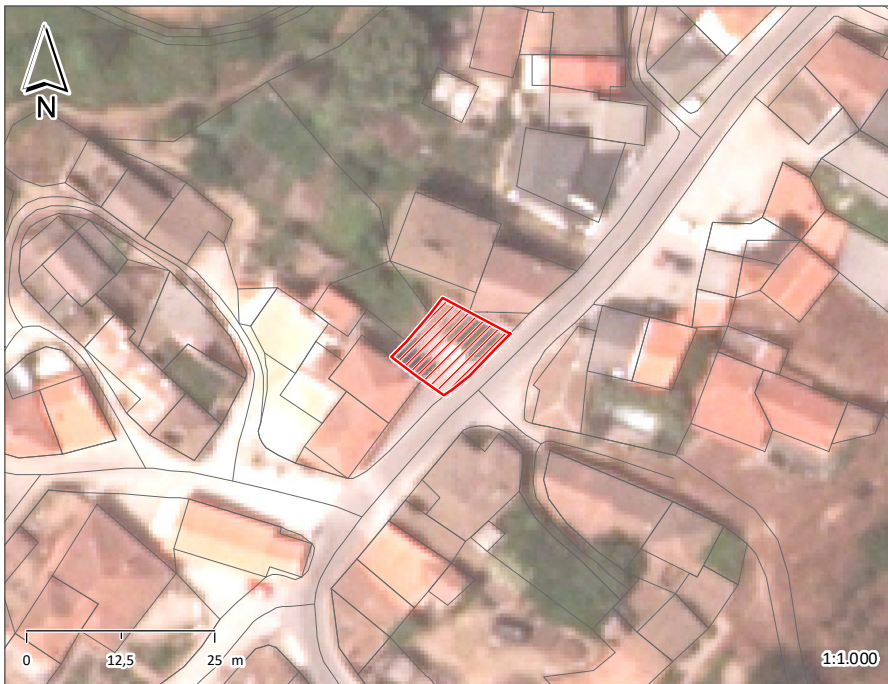
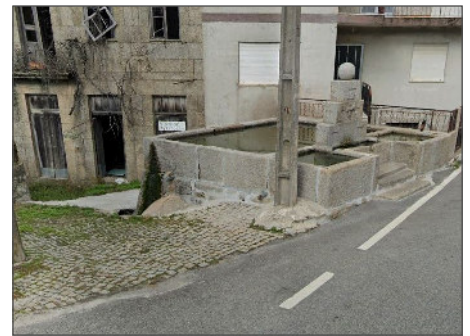
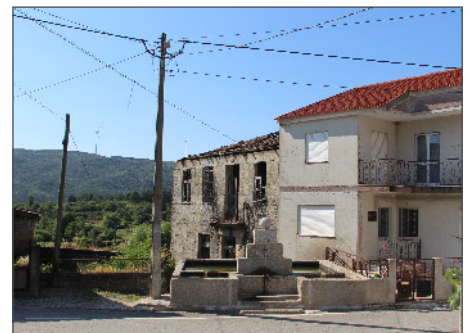
IDENTIFICAÇÃO DO LOCAL:	RUA CENTRAL	ESPAÇO Nº:	12
-------------------------	-------------	------------	----

PAVIMENTO	PASSEIO	LANCIL	FAIXA DE RODAGEM
MATERIAL			CUBO DE GRANITO
COR			CINZENTO
CONSERVAÇÃO			RAZOÁVEL

OBSERVAÇÕES
POSSUI UM FONTANÁRIO COMO ELEMENTOS DE ÁGUA.

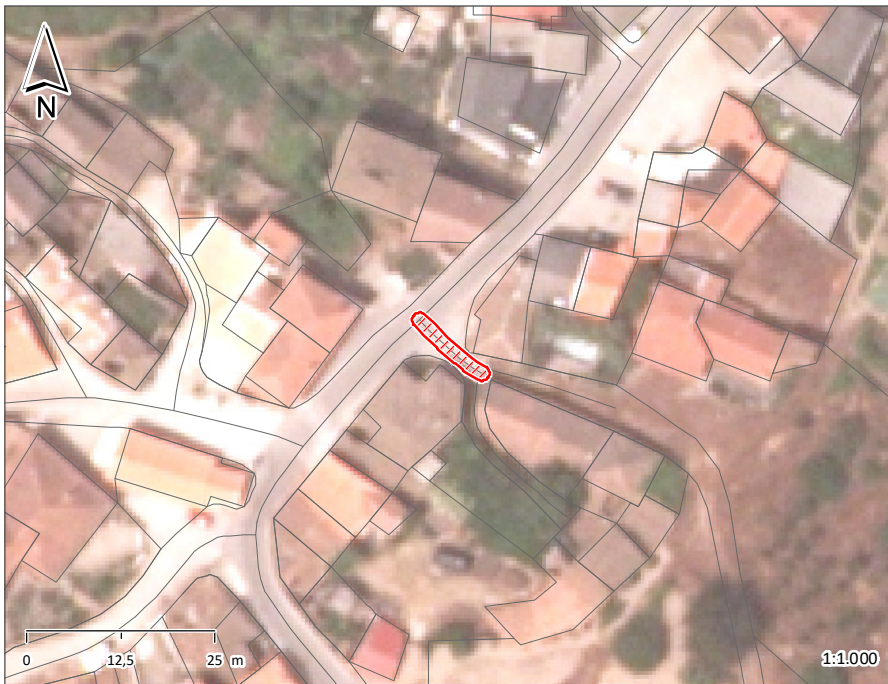
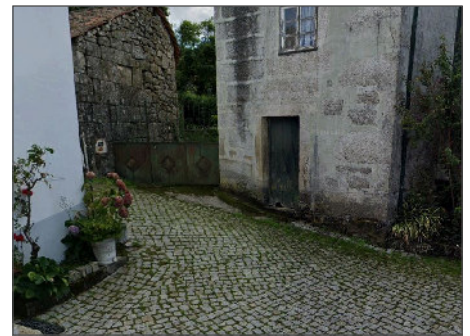
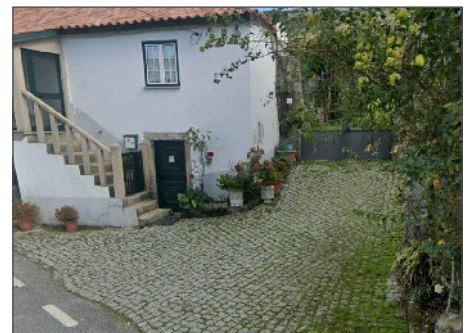
ESPAÇO Nº: 13

EDIFICADO	
USO FUNCIONAL (RÉS-DO-CHÃO)	OUTROS
ESTADO DE CONSERVAÇÃO	MÉDIO
QUALIDADE DA ENVOLVENTE CONSTRUÍDA	SEM QUALIDADE

PAVIMENTO	PASSEIO	LANCIL	FAIXA DE RODAGEM
MATERIAL			CUBO DE GRANITO
COR			CINZENTO
CONSERVAÇÃO			RAZOÁVEL

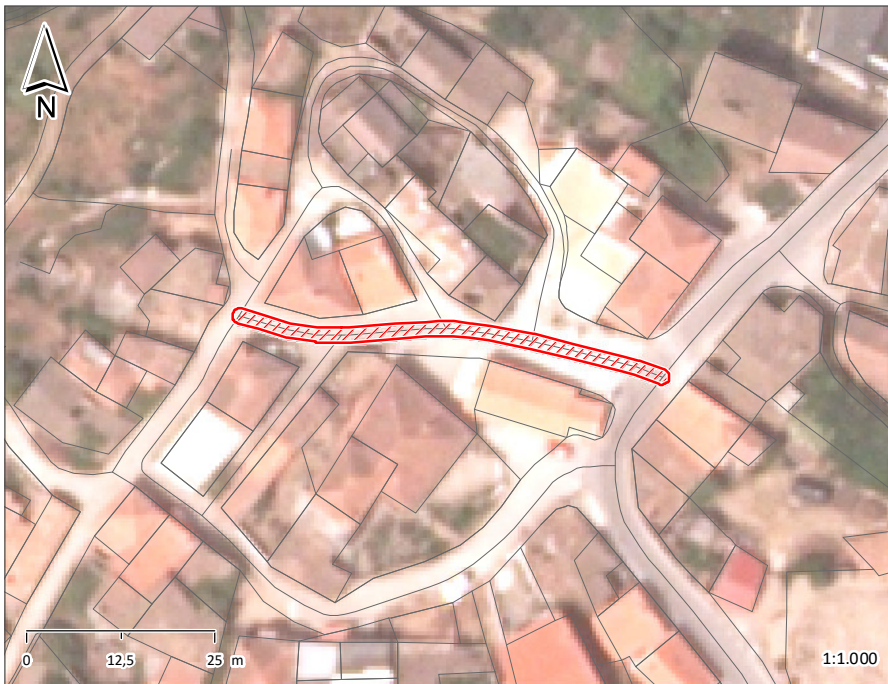
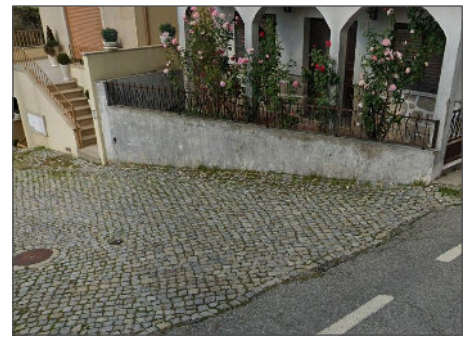
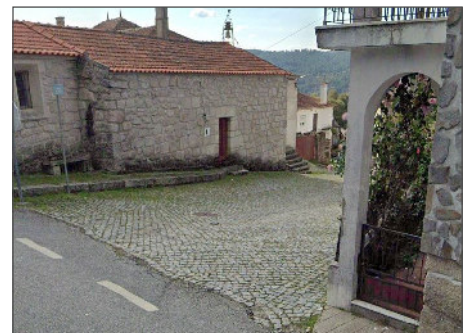
IDENTIFICAÇÃO DO LOCAL:	RUA DE SÃO JOÃO	ESPAÇO Nº:	14
-------------------------	-----------------	------------	----

EDIFICADO			
USO FUNCIONAL (RÉS-DO-CHÃO)	EQUIPAMENTOS	OUTROS	
ESTADO DE CONSERVAÇÃO	BOM		
QUALIDADE DA ENVOLVENTE CONSTRUÍDA	COM QUALIDADE

PAVIMENTO	PASSEIO	LANCIL	FAIXA DE RODAGEM
MATERIAL			CUBO DE GRANITO
COR			CINZENTO
CONSERVAÇÃO			RAZOÁVEL

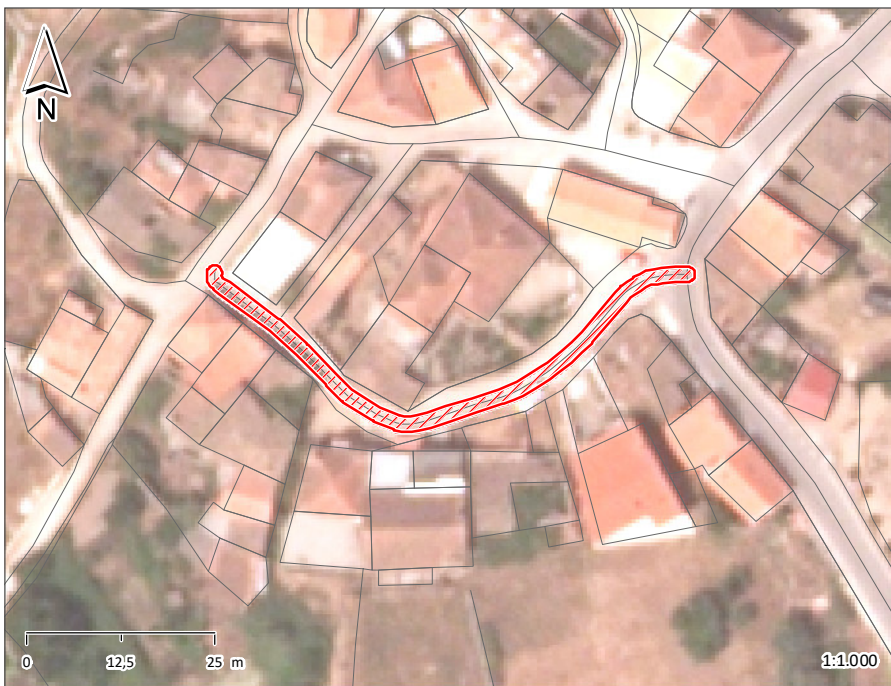
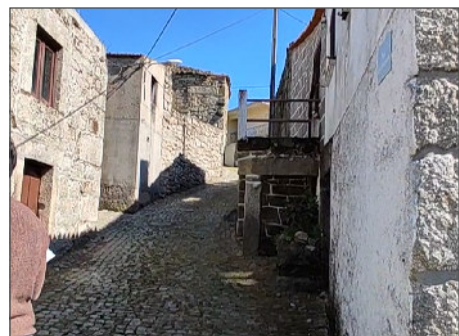
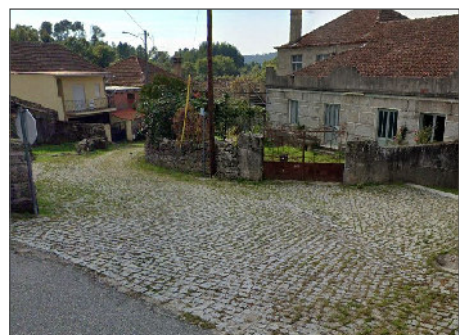
IDENTIFICAÇÃO DO LOCAL:	RUA DOS FERREIROS	ESPAÇO Nº:	15
-------------------------	-------------------	------------	----

EDIFICADO			
USO FUNCIONAL (RÉS-DO-CHÃO)	EQUIPAMENTOS	OUTROS	
ESTADO DE CONSERVAÇÃO	MÉDIO		
QUALIDADE DA ENVOLVENTE CONSTRUÍDA	COM QUALIDADE

PAVIMENTO	PASSEIO	LANCIL	FAIXA DE RODAGEM
MATERIAL			CUBO DE GRANITO
COR			CINZENTO
CONSERVAÇÃO			RAZOÁVEL

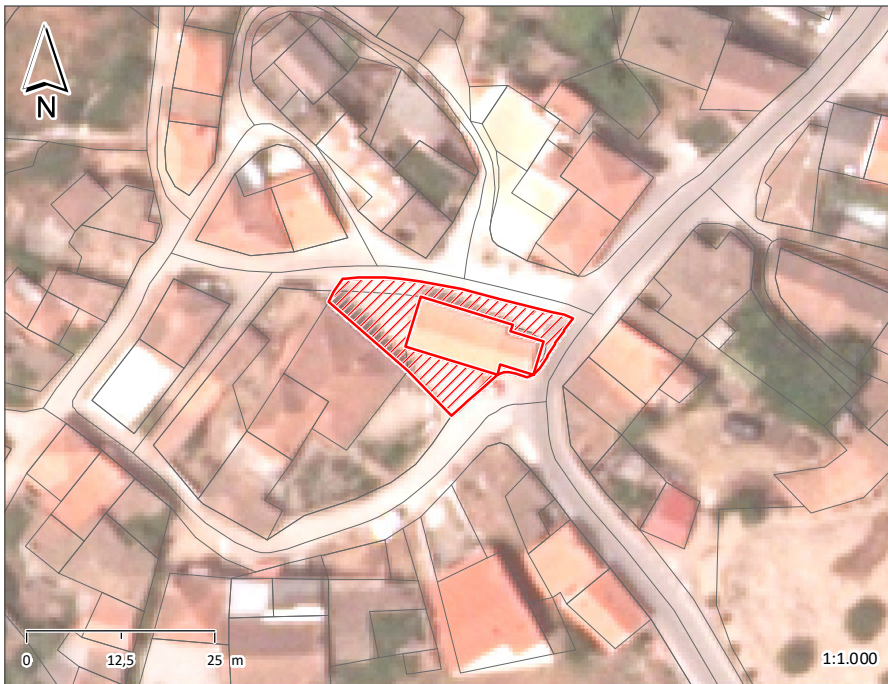
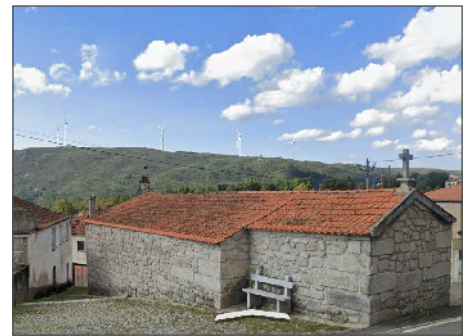
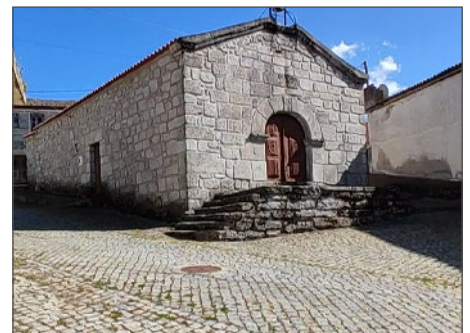
IDENTIFICAÇÃO DO LOCAL:	"LARGO DA CAPELA DE SÃO JOÃO"	ESPAÇO Nº:	16
-------------------------	-------------------------------	------------	----

EDIFICADO			
USO FUNCIONAL (RÉS-DO-CHÃO)	EQUIPAMENTOS	OUTROS	
ESTADO DE CONSERVAÇÃO	BOM		
QUALIDADE DA ENVOLVENTE CONSTRUÍDA	COM QUALIDADE

PAVIMENTO	PASSEIO	LANCIL	FAIXA DE RODAGEM
MATERIAL			CUBO DE GRANITO
COR			CINZENTO
CONSERVAÇÃO			RAZOÁVEL

OBSERVAÇÕES
 ESPAÇO PÚBLICO ENVOLVENTE À CAPELA DE SÃO JOÃO, ENGLOBALANDO O SEU ADRO E DOIS BANCOS NA LATERAL.

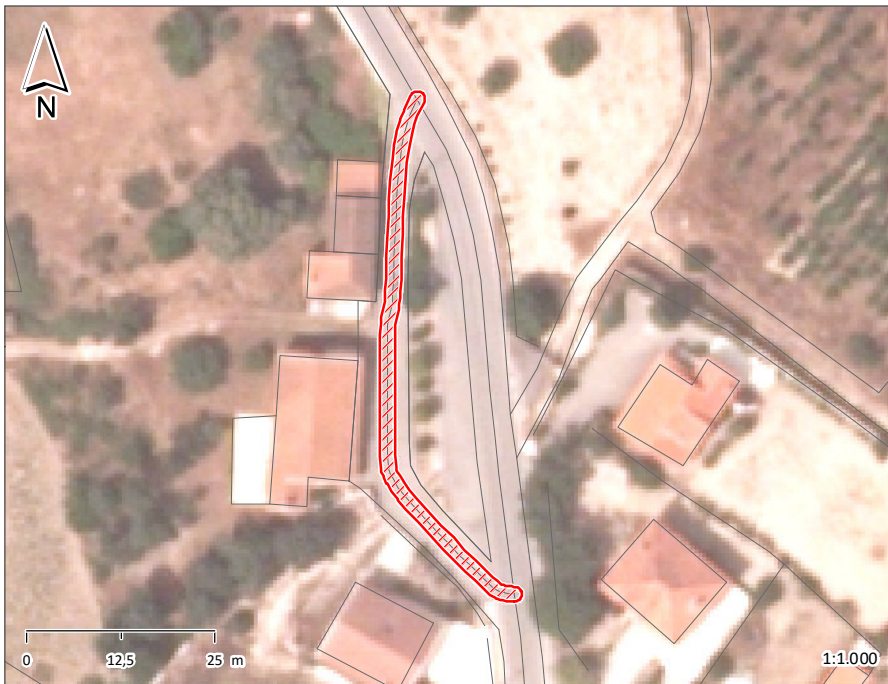
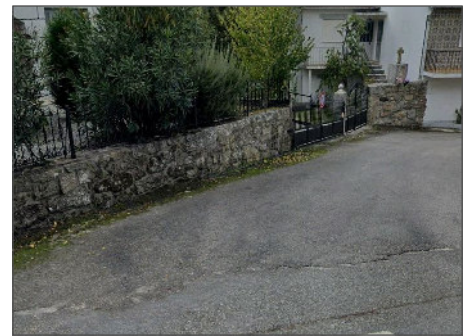
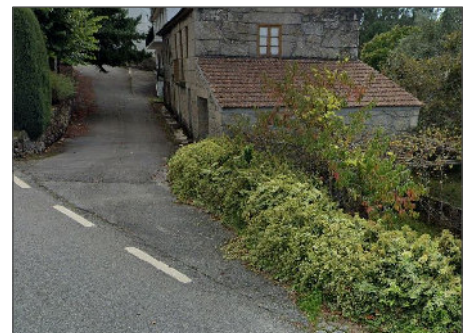
IDENTIFICAÇÃO DO LOCAL:	BAIRRO DA CRUZINHA	ESPAÇO Nº:	17
-------------------------	--------------------	------------	----

EDIFICADO	
USO FUNCIONAL (RÉS-DO-CHÃO)	OUTROS
ESTADO DE CONSERVAÇÃO	BOM
QUALIDADE DA ENVOLVENTE CONSTRUÍDA	SEM QUALIDADE

PAVIMENTO	PASSEIO	LANCIL	FAIXA DE RODAGEM
MATERIAL			BETUMINOSO
COR			CINZENTO
CONSERVAÇÃO			BOM
