OPERAÇÃO DE REABILITAÇÃO URBANA DE ARNAS

PROGRAMA ESTRATÉGICO DE REABILITAÇÃO URBANA

CADERNO II – Caracterização do Edificado e do Espaço Público | Janeiro 2023

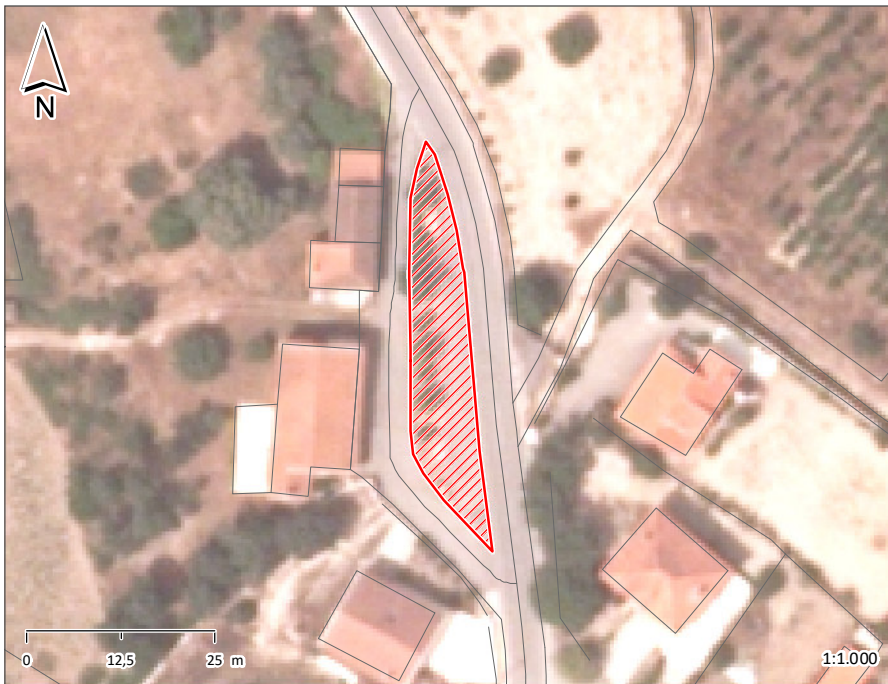
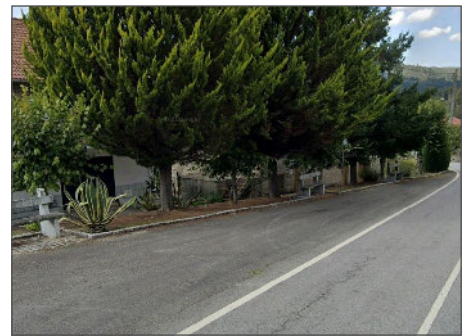
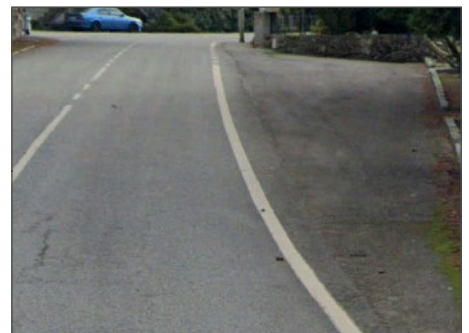
IDENTIFICAÇÃO DO LOCAL:	JARDIM DAS TÍLIAS	ESPAÇO Nº:	18
-------------------------	-------------------	------------	----

EDIFICADO	
USO FUNCIONAL (RÉS-DO-CHÃO)	OUTROS
ESTADO DE CONSERVAÇÃO	BOM
QUALIDADE DA ENVOLVENTE CONSTRUÍDA	SEM QUALIDADE

VEGETAÇÃO	ARBÓREA	X	ARBUSTIVA	X	HERBÁCEA	X
-----------	---------	---	-----------	---	----------	---

OBSERVAÇÕES
 PEQUENO JARDIM DE ENQUADRAMENTO ENTRE A RUA CENTRAL (EM582-1) E O BAIRRO DA CRUZINHA.
 AO NÍVEL DO MOBILIÁRIO URBANO ENCONTRA-SE EQUIPADO COM TRÊS BRANCOS

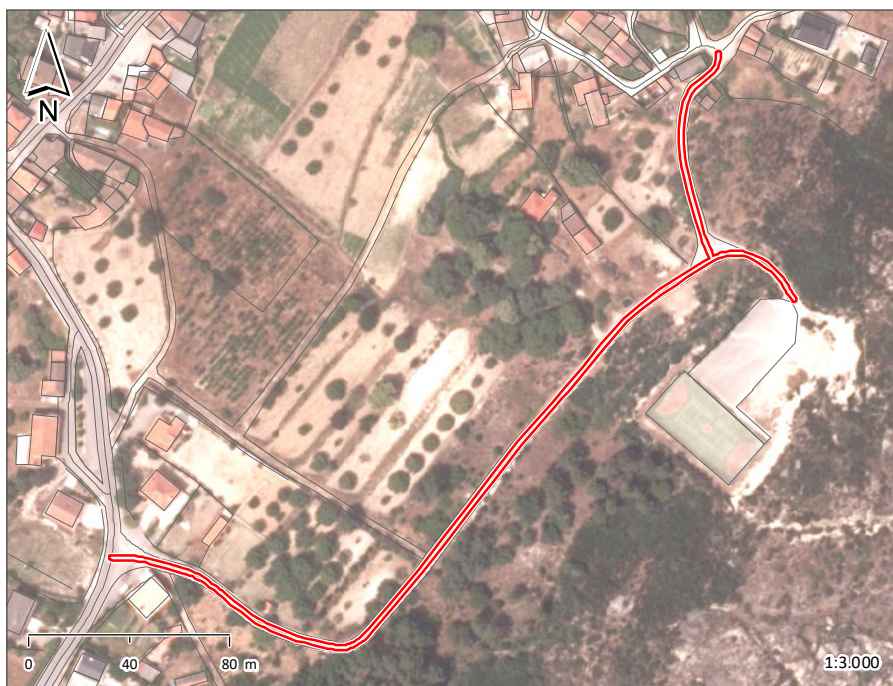
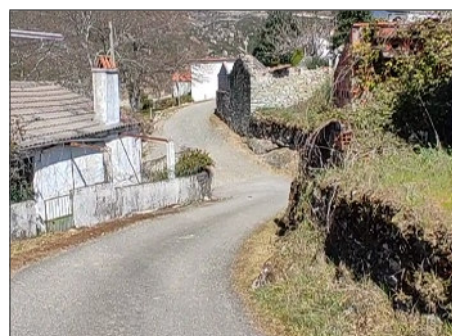
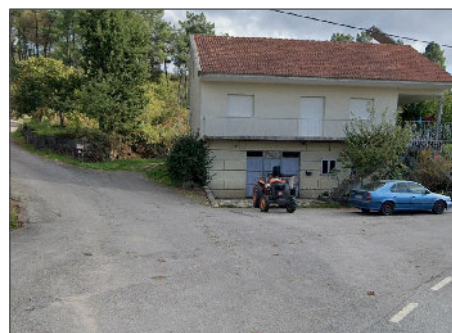
IDENTIFICAÇÃO DO LOCAL:	RUA DO ENG. ALBERTO ARAUJO	ESPAÇO Nº: 19A
-------------------------	----------------------------	----------------

EDIFICADO	
USO FUNCIONAL (RÉS-DO-CHÃO)	OUTROS
ESTADO DE CONSERVAÇÃO	MÉDIO
QUALIDADE DA ENVOLVENTE CONSTRUÍDA	SEM QUALIDADE

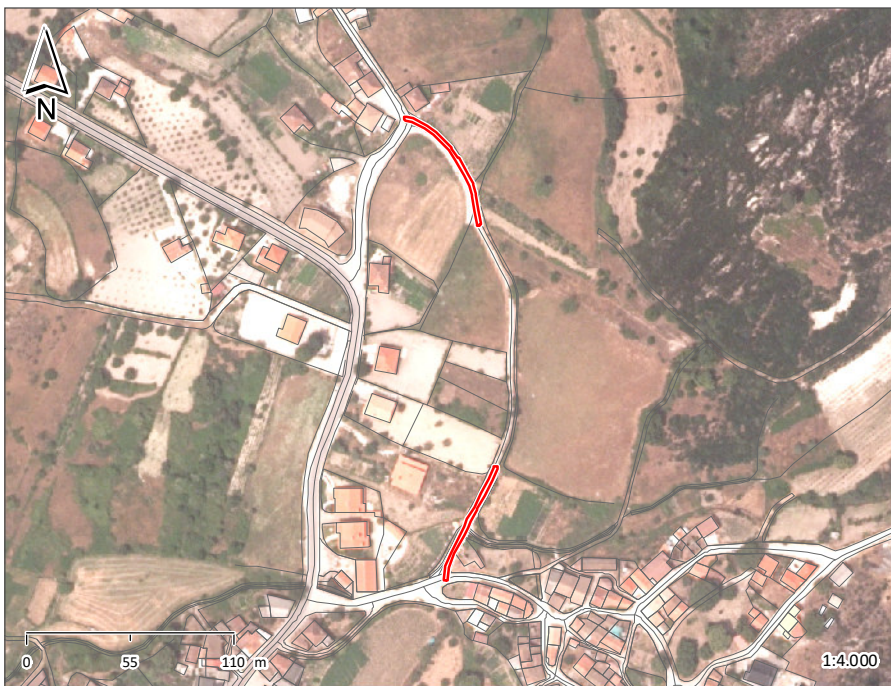
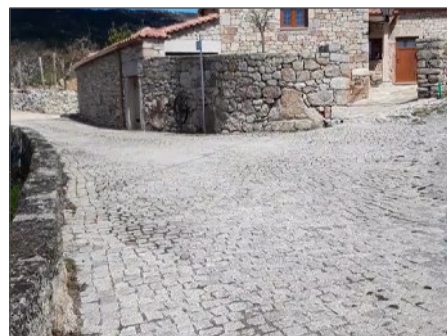
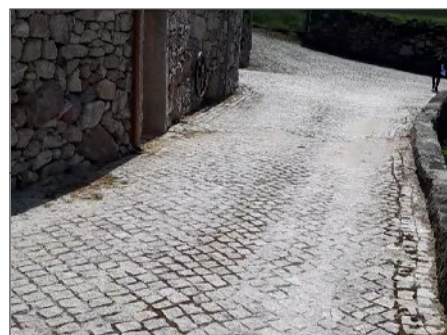
IDENTIFICAÇÃO DO LOCAL:	QUELHA VELHA	ESPAÇO Nº:	24
-------------------------	--------------	------------	----

EDIFICADO	
USO FUNCIONAL (RÉS-DO-CHÃO)	OUTROS
ESTADO DE CONSERVAÇÃO	EXCELENTE
QUALIDADE DA ENVOLVENTE CONSTRUÍDA	SEM QUALIDADE

PAVIMENTO	PASSEIO	LANCIL	FAIXA DE RODAGEM
MATERIAL			CUBO DE GRANITO
COR			CINZENTO
CONSERVAÇÃO			BOM

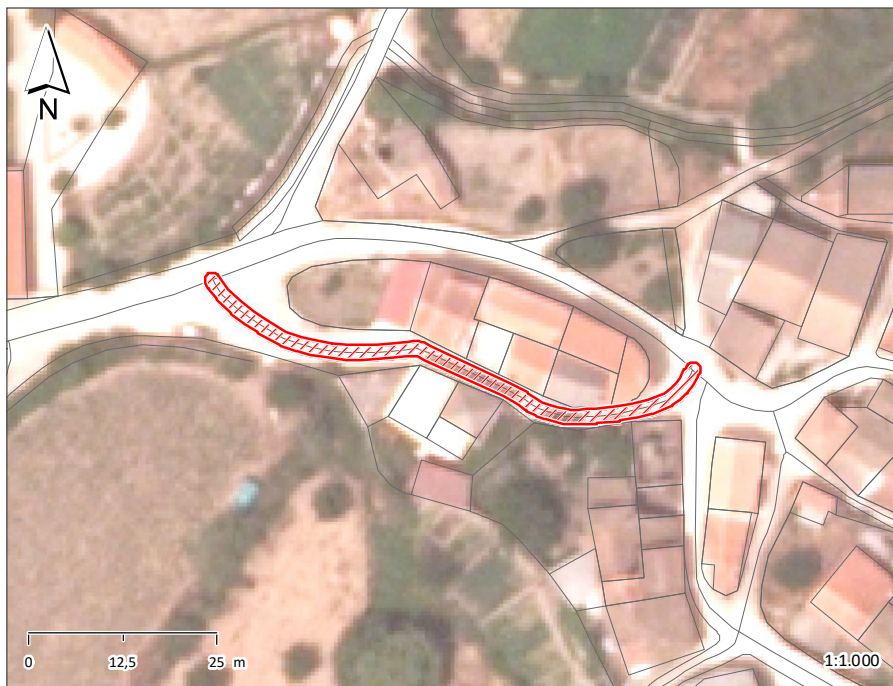
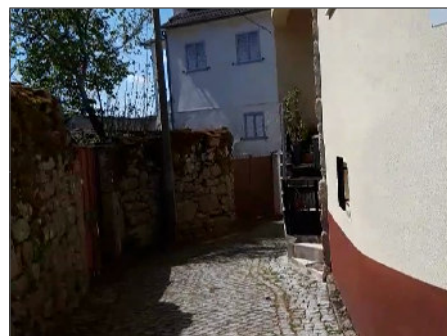
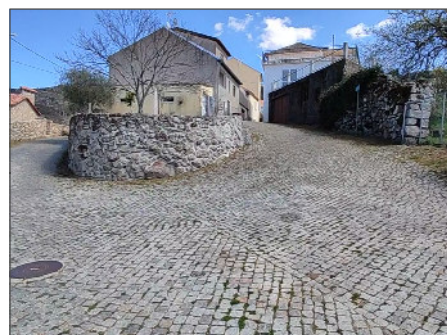
IDENTIFICAÇÃO DO LOCAL:	RUA DA ERA	ESPAÇO Nº:	25
-------------------------	------------	------------	----

EDIFICADO	
USO FUNCIONAL (RÉS-DO-CHÃO)	OUTROS
ESTADO DE CONSERVAÇÃO	BOM
QUALIDADE DA ENVOLVENTE CONSTRUÍDA	SEM QUALIDADE

PAVIMENTO	PASSEIO	LANCIL	FAIXA DE RODAGEM
MATERIAL			CUBO DE GRANITO
COR			CINZENTO
CONSERVAÇÃO			BOM

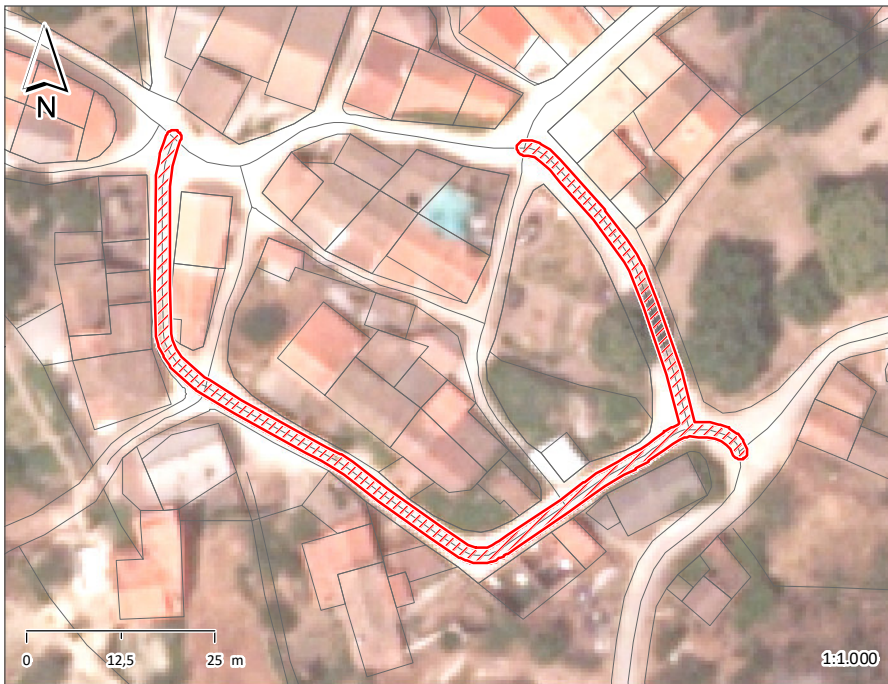
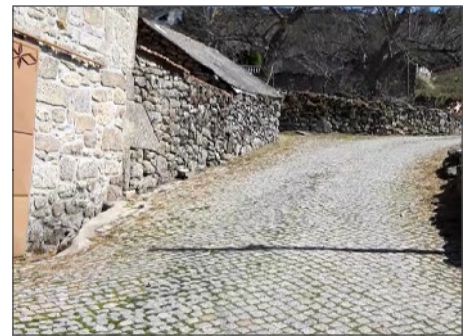
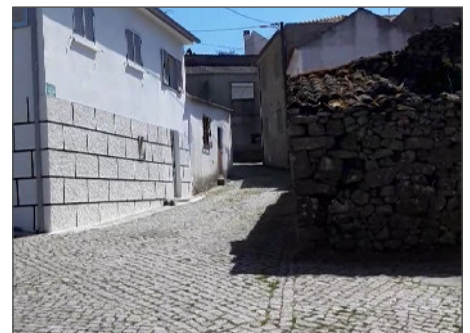
IDENTIFICAÇÃO DO LOCAL:	RUA DO SAPATEIRO	ESPAÇO Nº:	26
-------------------------	------------------	------------	----

EDIFICADO	
USO FUNCIONAL (RÉS-DO-CHÃO)	OUTROS
ESTADO DE CONSERVAÇÃO	MÉDIO
QUALIDADE DA ENVOLVENTE CONSTRUÍDA	SEM QUALIDADE

PAVIMENTO	PASSEIO	LANCIL	FAIXA DE RODAGEM
MATERIAL			CUBO DE GRANITO
COR			CINZENTO
CONSERVAÇÃO			BOM

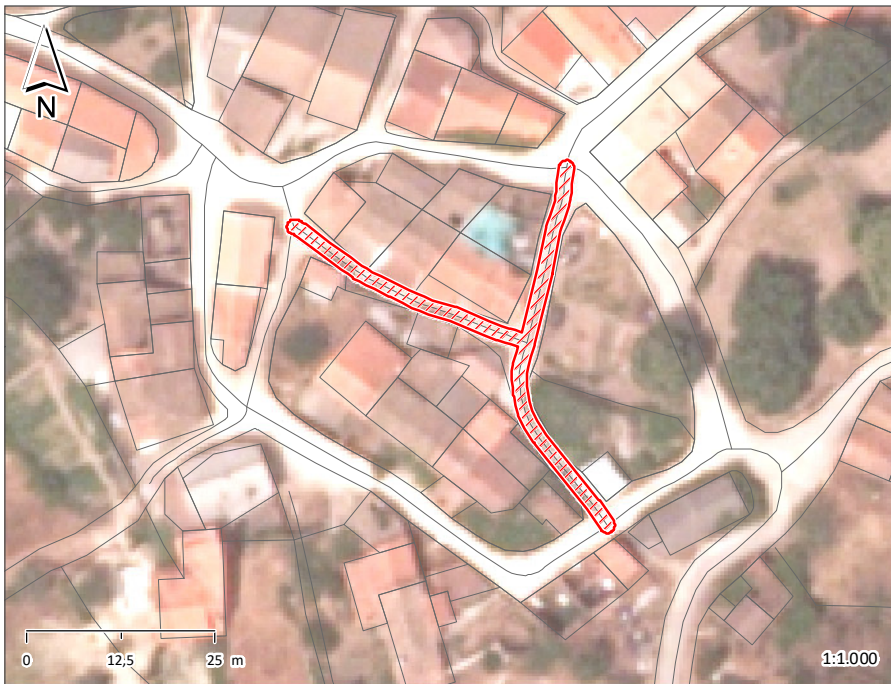
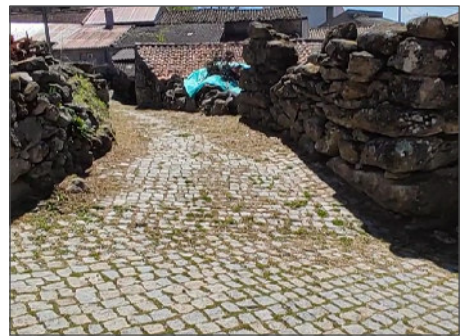
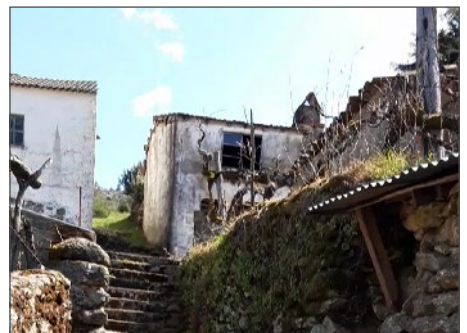
IDENTIFICAÇÃO DO LOCAL:	RUA DA BAROCA	ESPAÇO Nº:	27
-------------------------	---------------	------------	----

EDIFICADO	
USO FUNCIONAL (RÉS-DO-CHÃO)	OUTROS
ESTADO DE CONSERVAÇÃO	MÉDIO
QUALIDADE DA ENVOLVENTE CONSTRUÍDA	SEM QUALIDADE

PAVIMENTO	PASSEIO	LANCIL	FAIXA DE RODAGEM
MATERIAL			CUBO DE GRANITO
COR			CINZENTO
CONSERVAÇÃO			MAU

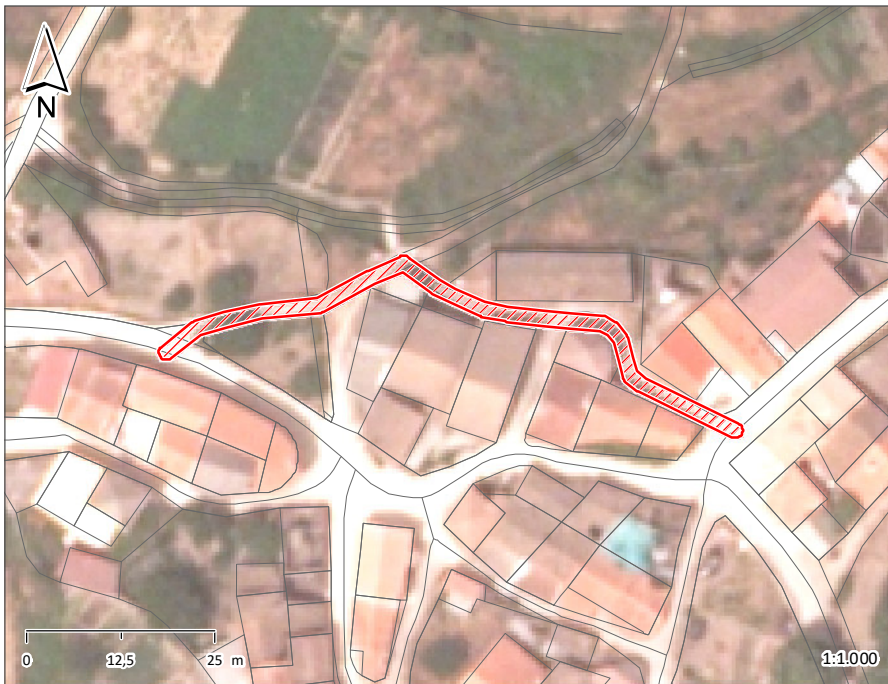
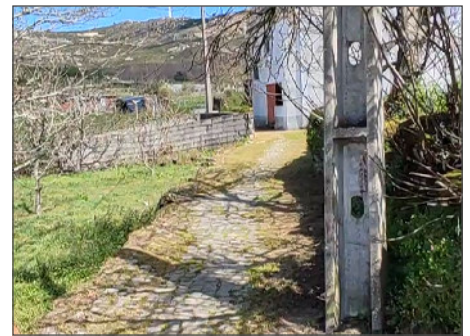
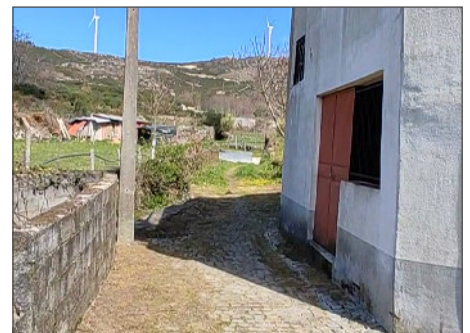
ESPAÇO Nº: 28

EDIFICADO	
USO FUNCIONAL (RÉS-DO-CHÃO)	OUTROS
ESTADO DE CONSERVAÇÃO	BOM
QUALIDADE DA ENVOLVENTE CONSTRUÍDA	SEM QUALIDADE

PAVIMENTO	PASSEIO	LANCIL	FAIXA DE RODAGEM
MATERIAL			CUBO DE GRANITO
COR			CINZENTO
CONSERVAÇÃO			RAZOÁVEL

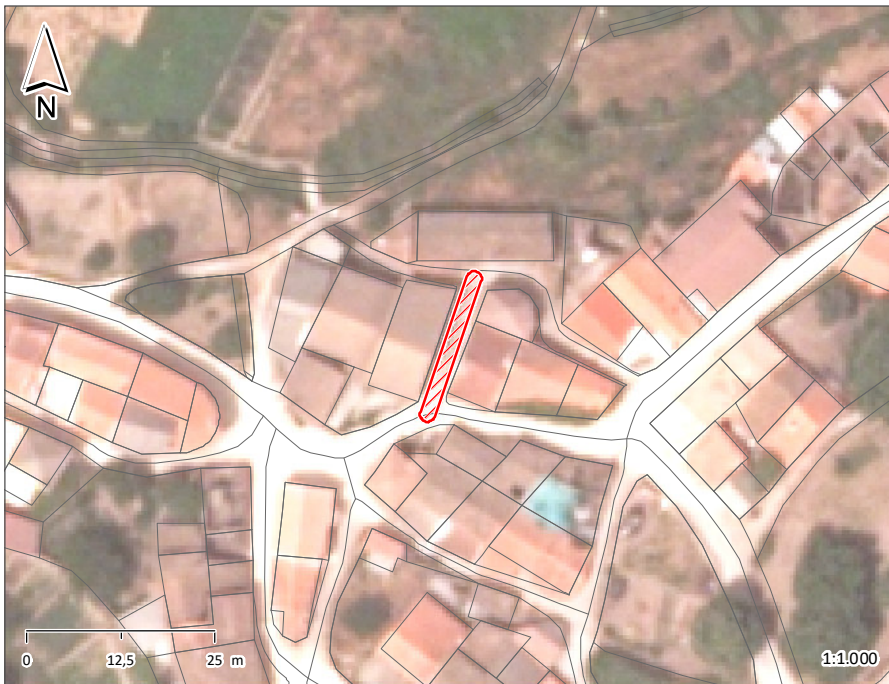
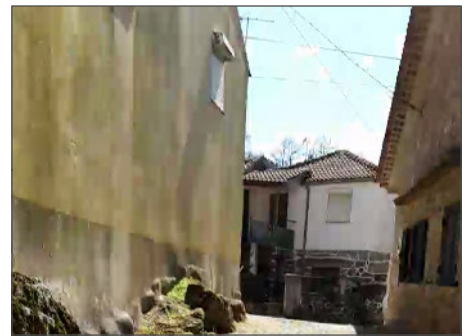
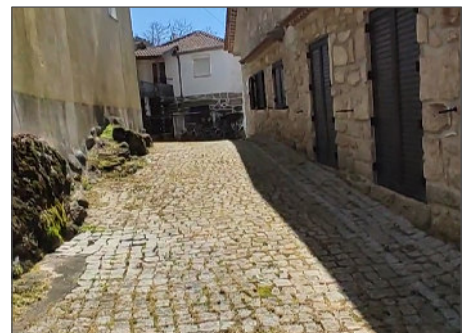
IDENTIFICAÇÃO DO LOCAL:	ESPAÇO Nº: 29
-------------------------	---------------

EDIFICADO	
USO FUNCIONAL (RÉS-DO-CHÃO)	OUTROS
ESTADO DE CONSERVAÇÃO	BOM
QUALIDADE DA ENVOLVENTE CONSTRUÍDA	SEM QUALIDADE

PAVIMENTO	PASSEIO	LANCIL	FAIXA DE RODAGEM
MATERIAL			CUBO DE GRANITO
COR			CINZENTO
CONSERVAÇÃO			RAZOÁVEL

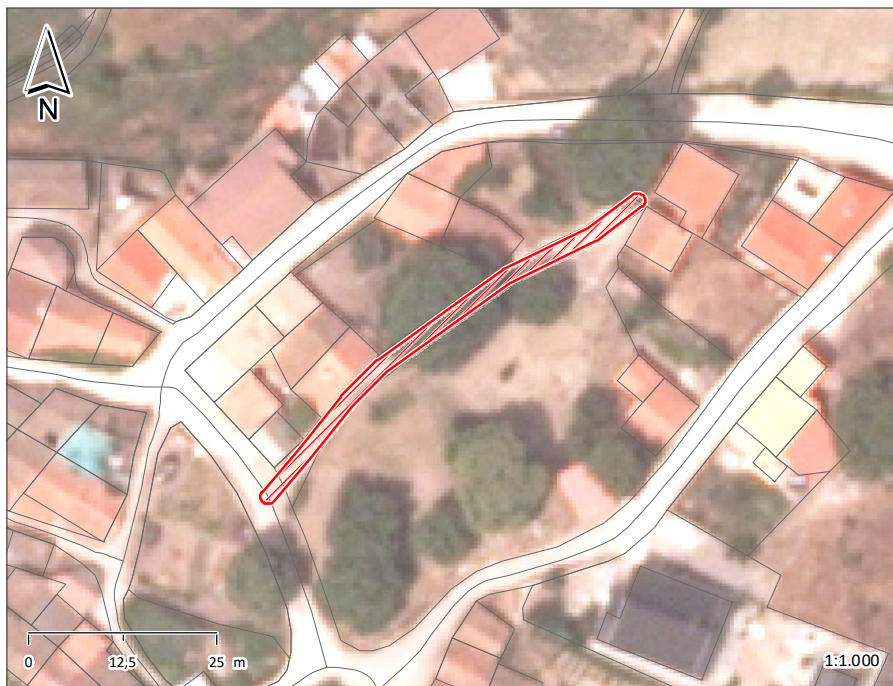
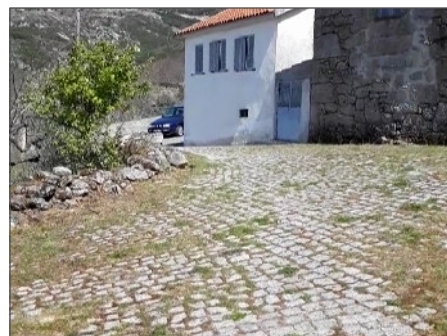
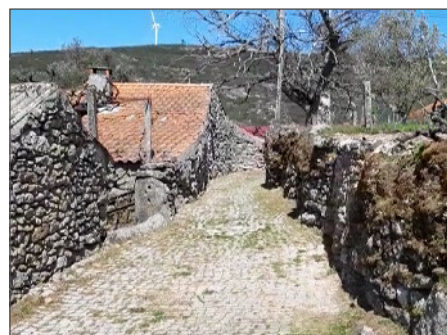
IDENTIFICAÇÃO DO LOCAL:	QUELHA DO BACELO	ESPAÇO Nº:	30
-------------------------	------------------	------------	----

EDIFICADO	
USO FUNCIONAL (RÉS-DO-CHÃO)	OUTROS
ESTADO DE CONSERVAÇÃO	MÉDIO
QUALIDADE DA ENVOLVENTE CONSTRUÍDA	SEM QUALIDADE

PAVIMENTO	PASSEIO	LANCIL	FAIXA DE RODAGEM
MATERIAL			CUBO DE GRANITO
COR			CINZENTO
CONSERVAÇÃO			RAZOÁVEL

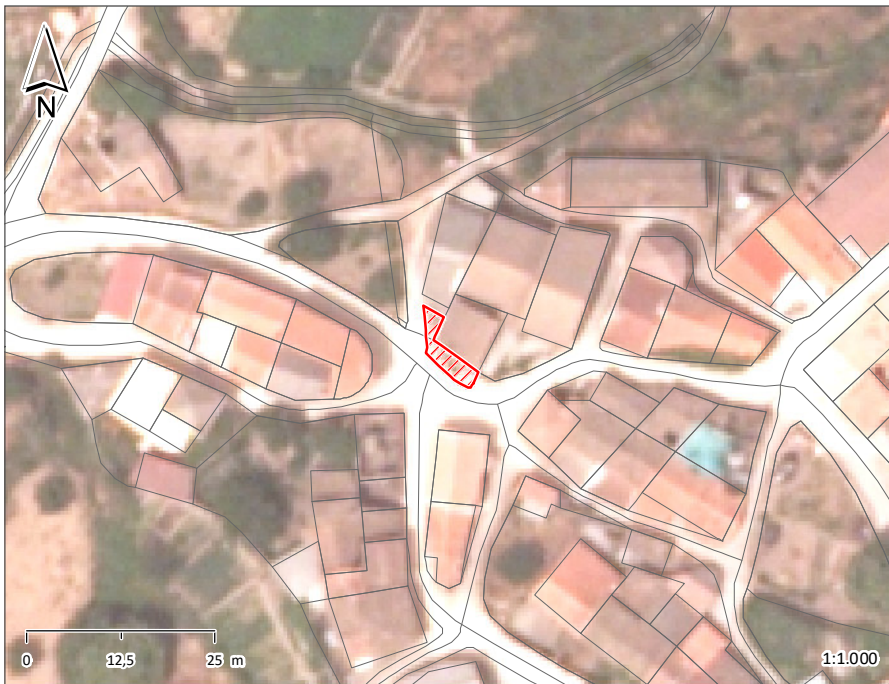
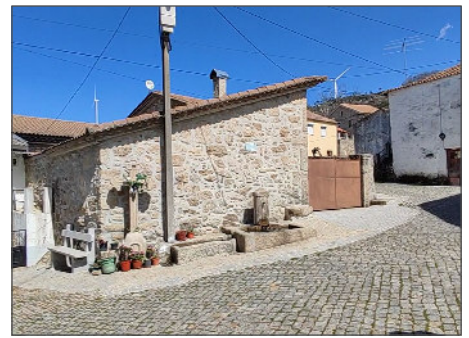
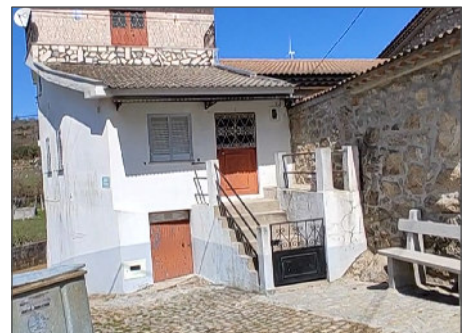
IDENTIFICAÇÃO DO LOCAL:	LARGO DO CHAFARIZ	ESPAÇO Nº:	33
-------------------------	-------------------	------------	----

OBSERVAÇÕES
 PEQUENO ALARGAMENTO AO QUAL SE ENCONTRA ASSOCIADO UM FONTANÁRIO, UM BANCO E UMA CRUZ.

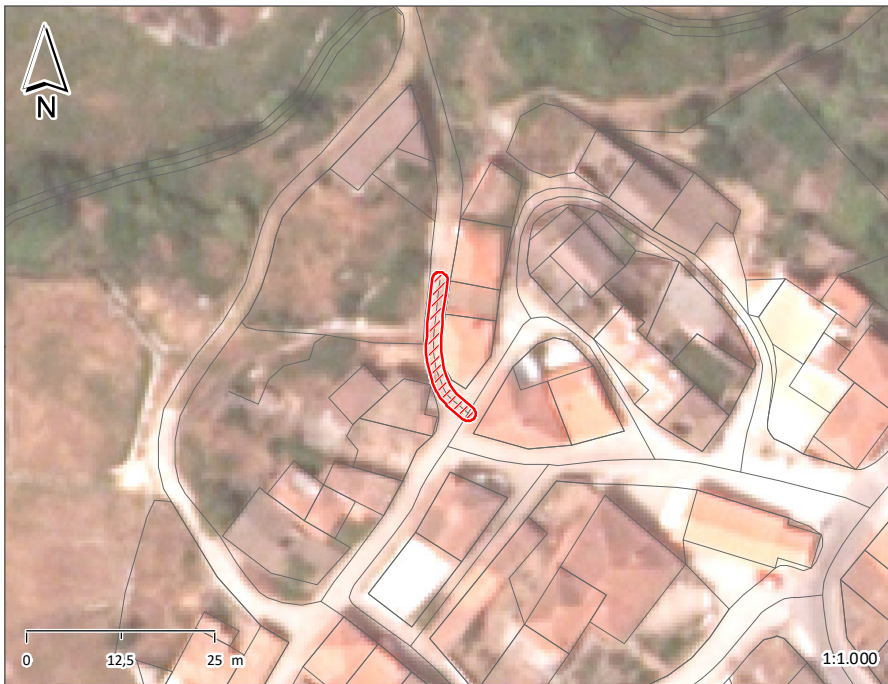
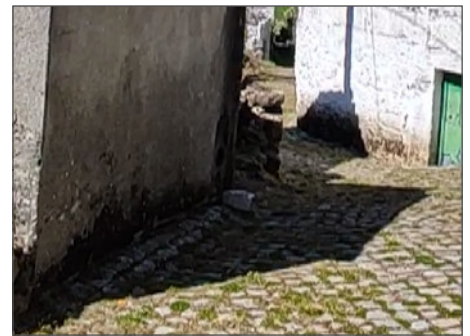
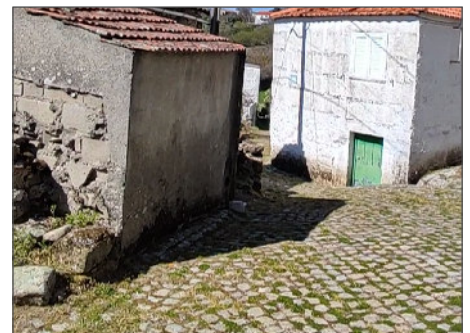
ESPAÇO Nº: 37A

ESPAÇO PÚBLICO	
TIPOLOGIA	RUA
SUB - TIPOLOGIA

ACESSIBILIDADE PEDONAL	
PASSEIOS	NÃO TEM
LARGURA ÚTIL DO PASSEIO	
BARREIRAS À CIRCULAÇÃO	
ARBORIZAÇÃO	
SEGURANÇA DO ESPAÇO	SEGURO

PAVIMENTO	PASSEIO	LANCIL	FAIXA DE RODAGEM
MATERIAL			CUBO DE GRANITO
COR			CINZENTO
CONSERVAÇÃO			RAZOÁVEL

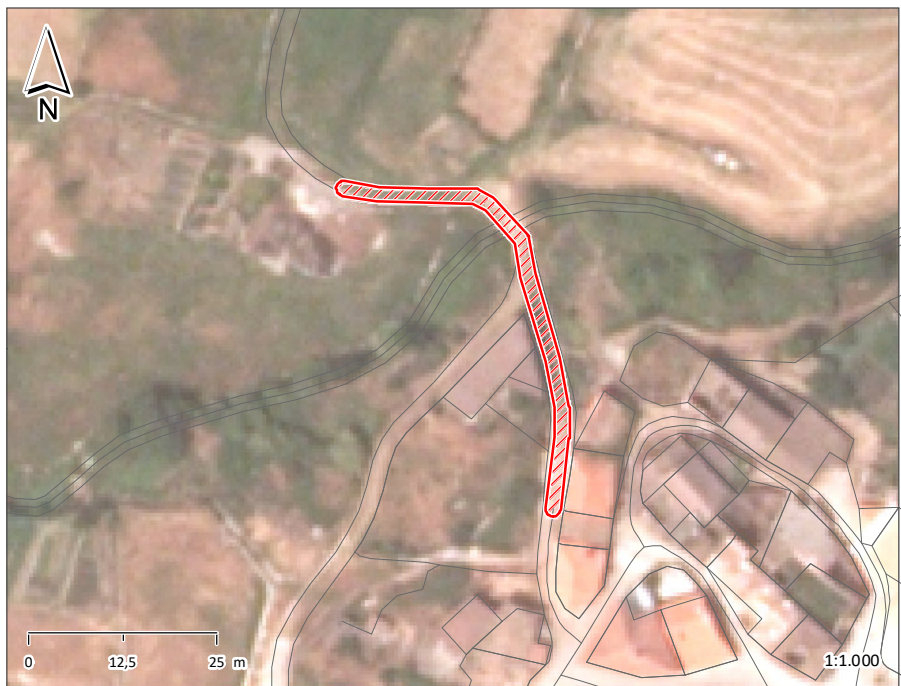
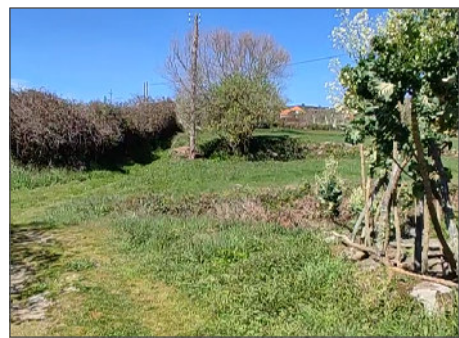
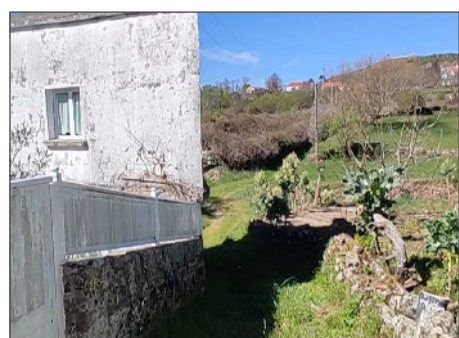
ESPAÇO Nº: 37B

ESPAÇO PÚBLICO	
TIPOLOGIA	CAMINHO
SUB - TIPOLOGIA

ACESSIBILIDADE PEDONAL	
PASSEIOS	NÃO TEM
LARGURA ÚTIL DO PASSEIO	
BARREIRAS À CIRCULAÇÃO	
ARBORIZAÇÃO	
SEGURANÇA DO ESPAÇO	SEGURO

PAVIMENTO	PASSEIO	LANCIL	FAIXA DE RODAGEM
MATERIAL			TERRA BATIDA
COR			
CONSERVAÇÃO			MAU

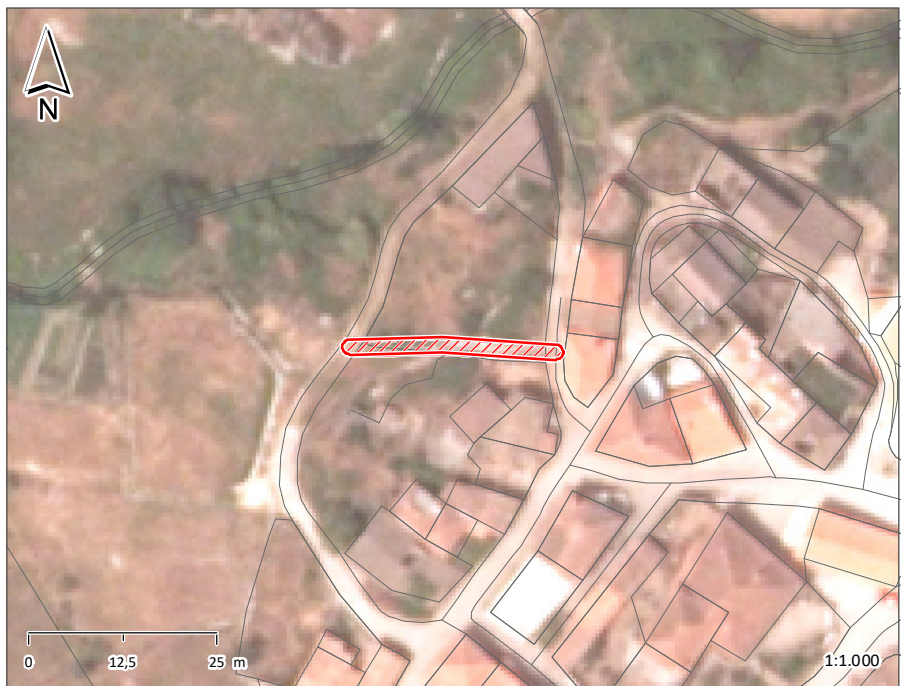
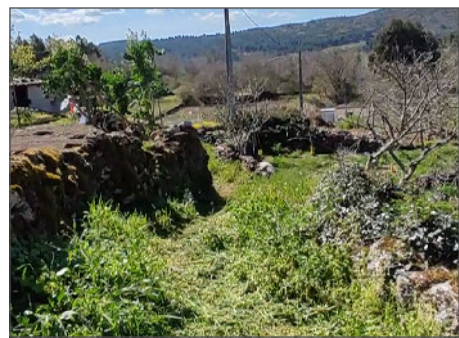
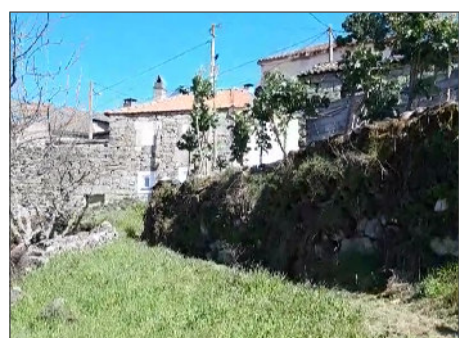
ESPAÇO Nº: 38

ESPAÇO PÚBLICO	
TIPOLOGIA	CAMINHO
SUB - TIPOLOGIA

EDIFICADO	
USO FUNCIONAL (RÉS-DO-CHÃO)	OUTROS
ESTADO DE CONSERVAÇÃO	MAU
QUALIDADE DA ENVOLVENTE CONSTRUÍDA	SEM QUALIDADE

PAVIMENTO	PASSEIO	LANCIL	FAIXA DE RODAGEM
MATERIAL			TERRA BATIDA
COR			
CONSERVAÇÃO			MAU

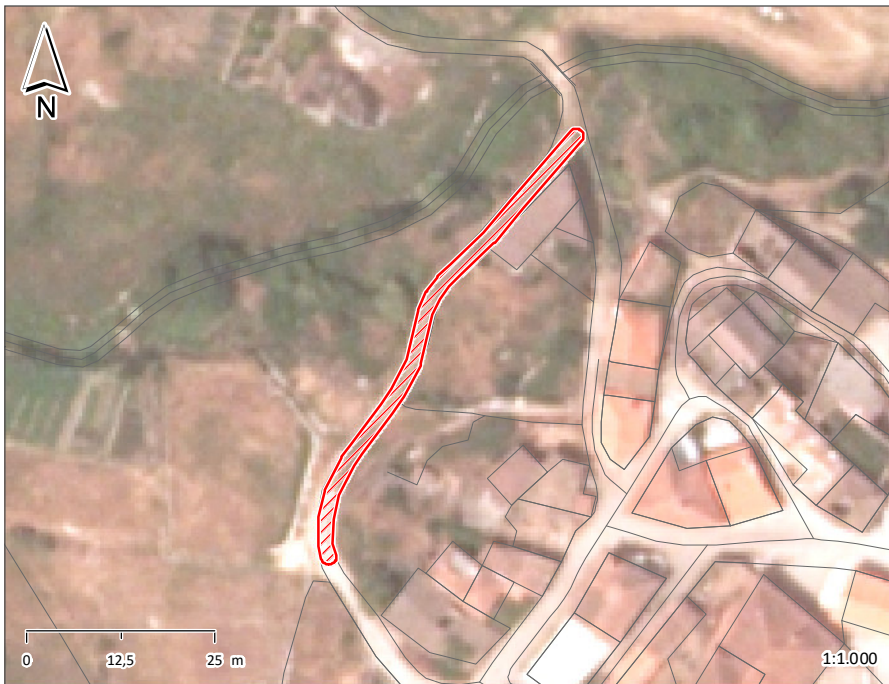
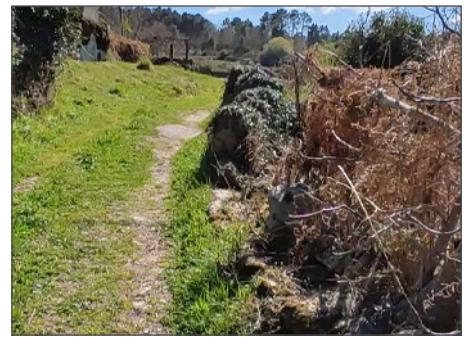
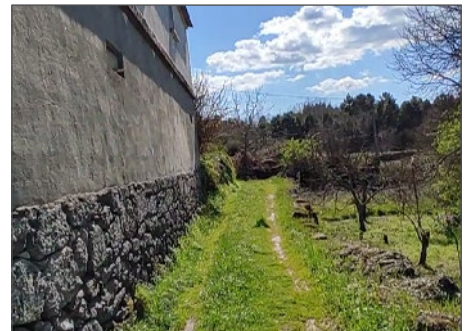
IDENTIFICAÇÃO DO LOCAL:	ESPAÇO Nº: 39A
-------------------------	----------------

ESPAÇO PÚBLICO	
TIPOLOGIA	CAMINHO
SUB - TIPOLOGIA

EDIFICADO	
USO FUNCIONAL (RÉS-DO-CHÃO)	OUTROS
ESTADO DE CONSERVAÇÃO	MÉDIO
QUALIDADE DA ENVOLVENTE CONSTRUÍDA	SEM QUALIDADE

PAVIMENTO	PASSEIO	LANCIL	FAIXA DE RODAGEM
MATERIAL			TERRA BATIDA
COR			
CONSERVAÇÃO			MAU

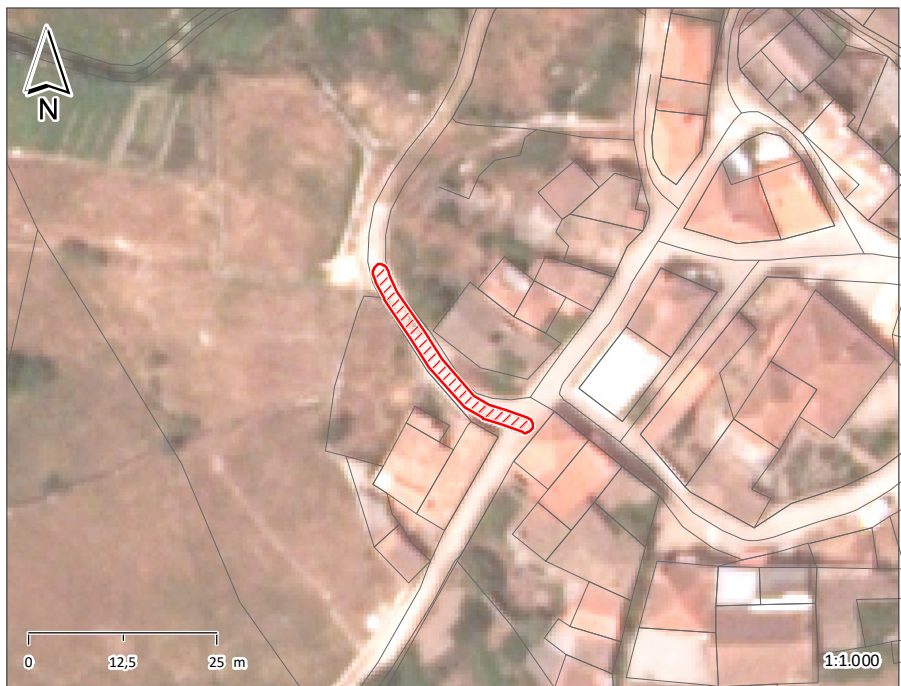
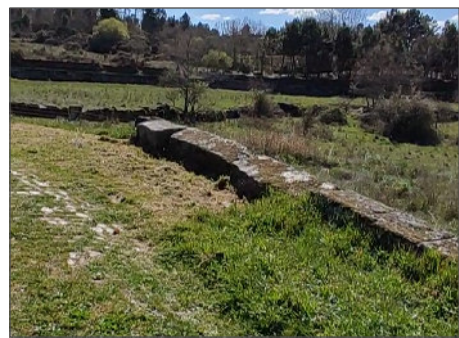
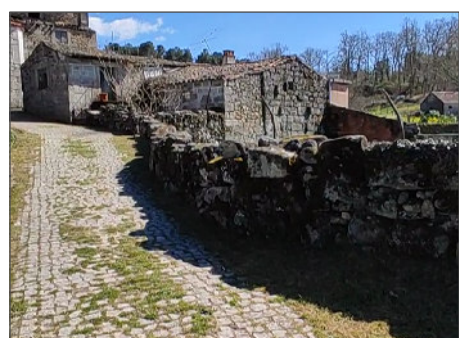
ESPAÇO Nº: 39B

ESPAÇO PÚBLICO	
TIPOLOGIA	CAMINHO
SUB - TIPOLOGIA

EDIFICADO	
USO FUNCIONAL (RÉS-DO-CHÃO)	OUTROS
ESTADO DE CONSERVAÇÃO	MAU
QUALIDADE DA ENVOLVENTE CONSTRUÍDA	SEM QUALIDADE

PAVIMENTO	PASSEIO	LANCIL	FAIXA DE RODAGEM
MATERIAL			CUBO DE GRANITO
COR			CINZENTO
CONSERVAÇÃO			RAZOÁVEL

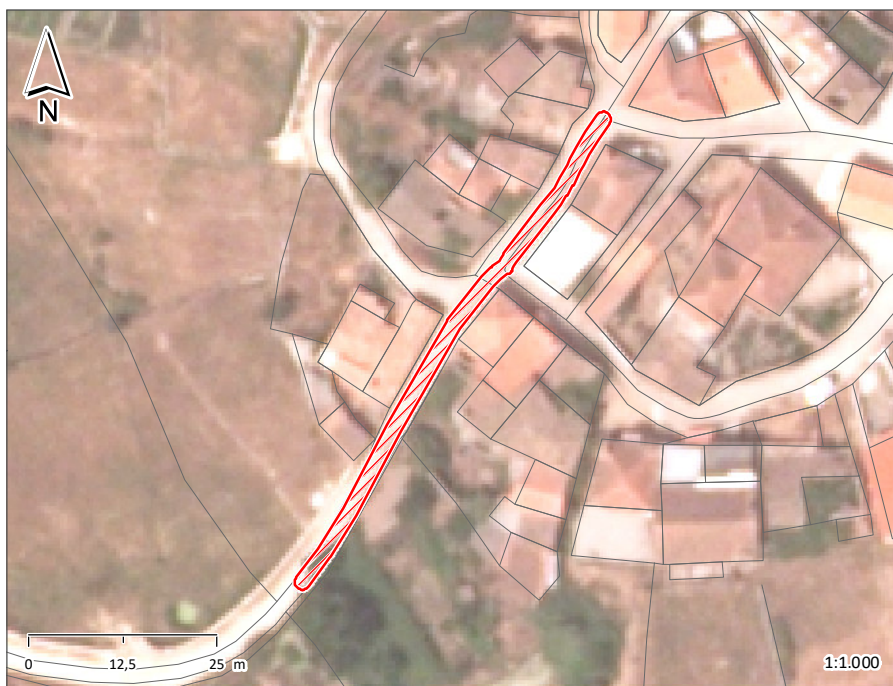
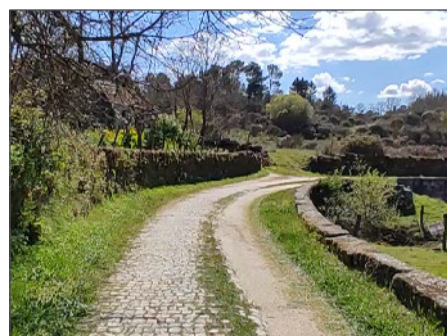
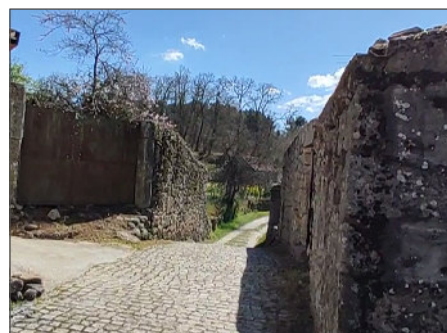
IDENTIFICAÇÃO DO LOCAL:	RUA DE SÃO JOÃO	ESPAÇO Nº:	40
-------------------------	-----------------	------------	----

ESPAÇO PÚBLICO	
TIPOLOGIA	RUA
SUB - TIPOLOGIA

EDIFICADO	
USO FUNCIONAL (RÉS-DO-CHÃO)	OUTROS
ESTADO DE CONSERVAÇÃO	MAU
QUALIDADE DA ENVOLVENTE CONSTRUÍDA	SEM QUALIDADE

PAVIMENTO	PASSEIO	LANCIL	FAIXA DE RODAGEM
MATERIAL			CUBO DE GRANITO
COR			CINZENTO
CONSERVAÇÃO			MAU

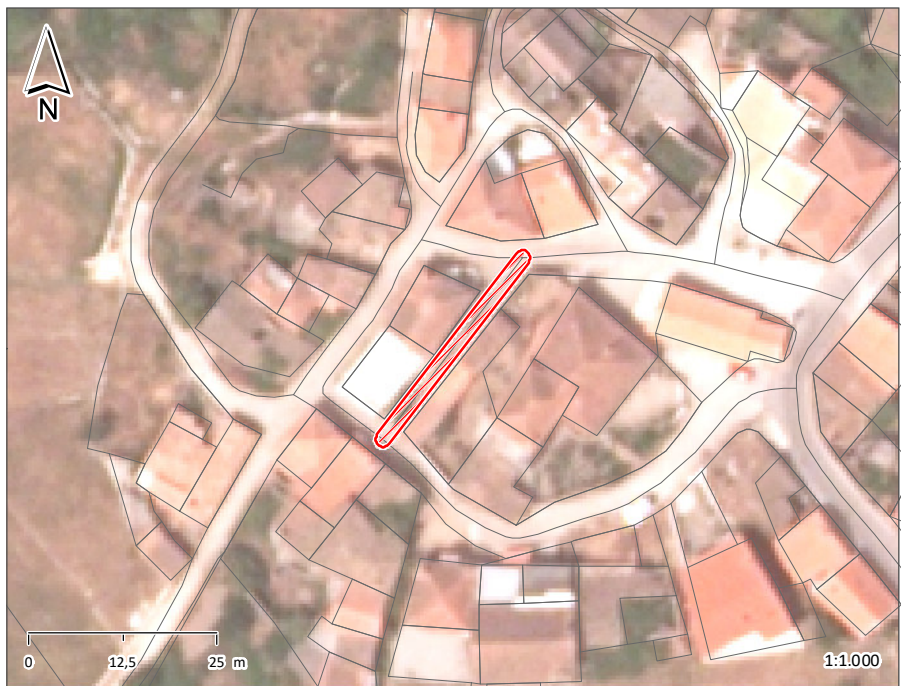
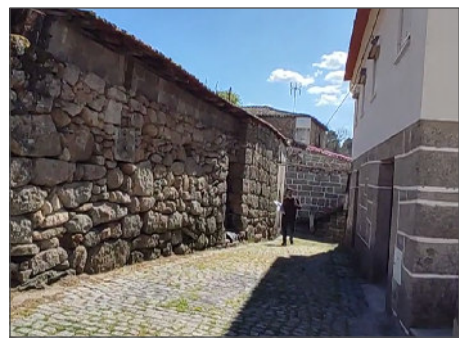
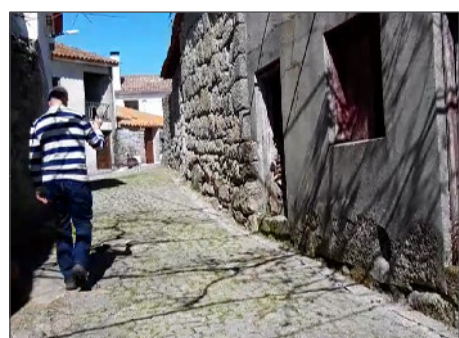
ESPAÇO Nº: 41

ESPAÇO PÚBLICO	
TIPOLOGIA	RUA
SUB - TIPOLOGIA

EDIFICADO	
USO FUNCIONAL (RÉS-DO-CHÃO)	OUTROS
ESTADO DE CONSERVAÇÃO	MÉDIO
QUALIDADE DA ENVOLVENTE CONSTRUÍDA	SEM QUALIDADE

PAVIMENTO	PASSEIO	LANCIL	FAIXA DE RODAGEM
MATERIAL			CUBO DE GRANITO
COR			CINZENTO
CONSERVAÇÃO			BOM

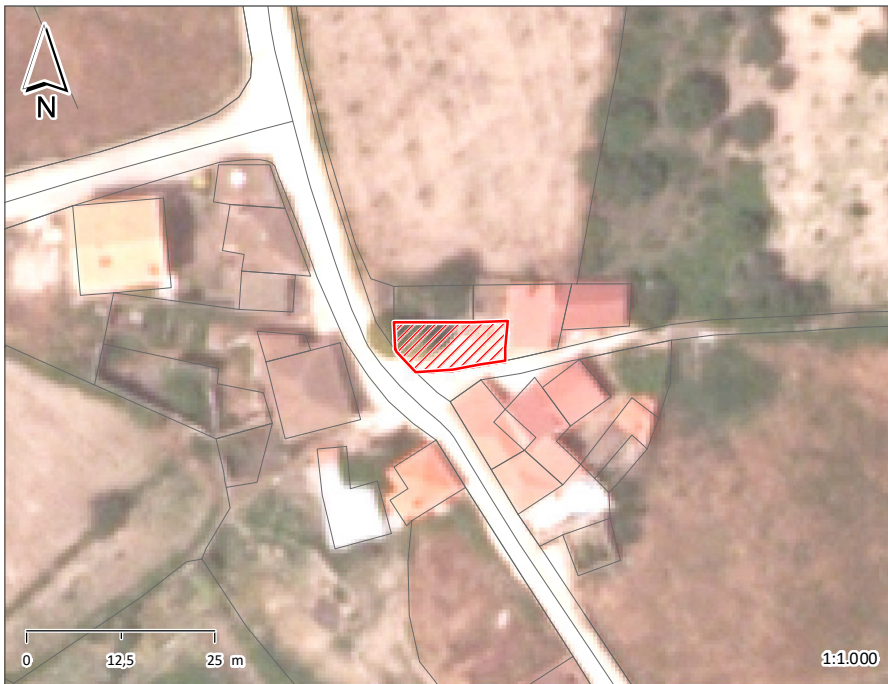
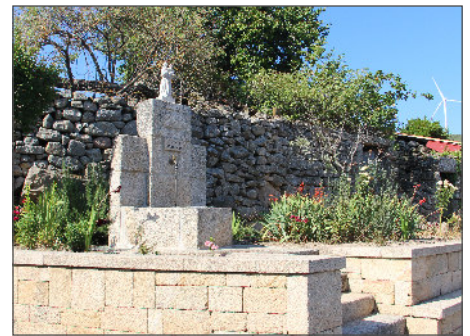
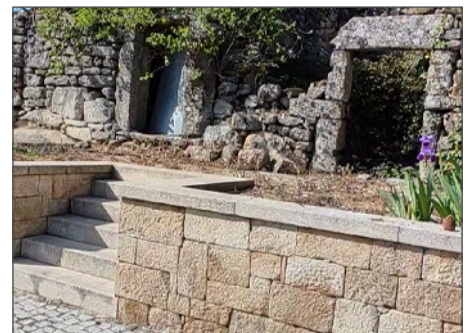
IDENTIFICAÇÃO DO LOCAL:	RUA DO LUGARINHO	ESPAÇO Nº:	46
-------------------------	------------------	------------	----

ESPAÇO PÚBLICO	
TIPOLOGIA	ESPAÇO VERDE (E.V.)
SUB - TIPOLOGIA	ESPAÇO DE ENQUADRAMENTO

OBSERVAÇÕES
POSSUI O CHAFARIZ DE STº. ANTÓNIO COMO ELEMENTO DE ÁGUA.

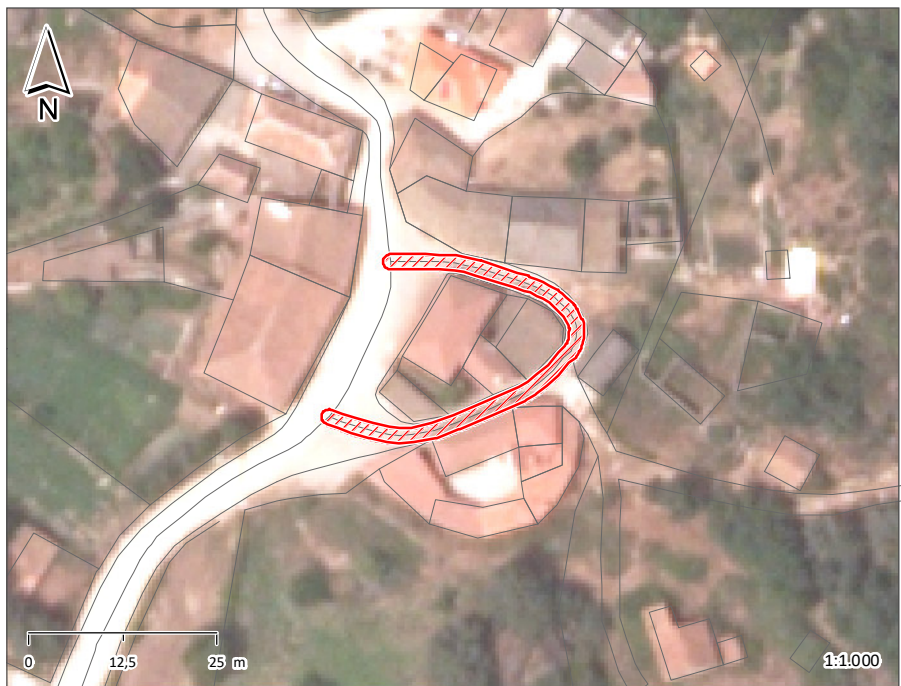
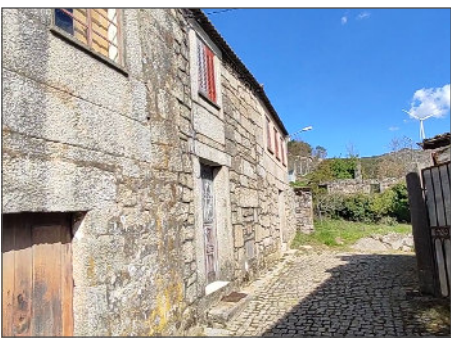
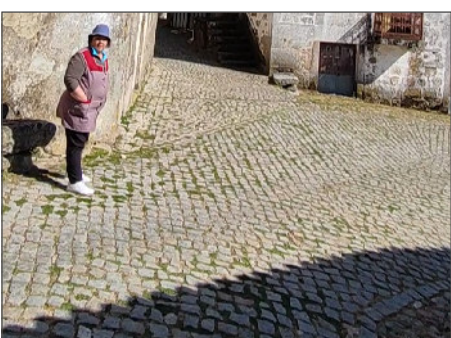
IDENTIFICAÇÃO DO LOCAL:	ESPAÇO Nº: 48
-------------------------	---------------

ESPAÇO PÚBLICO	
TIPOLOGIA	RUA
SUB - TIPOLOGIA

EDIFICADO	
USO FUNCIONAL (RÉS-DO-CHÃO)	OUTROS
ESTADO DE CONSERVAÇÃO	MÉDIO
QUALIDADE DA ENVOLVENTE CONSTRUÍDA	SEM QUALIDADE

PAVIMENTO	PASSEIO	LANCIL	FAIXA DE RODAGEM
MATERIAL			CUBO DE GRANITO
COR			CINZENTO
CONSERVAÇÃO			BOM

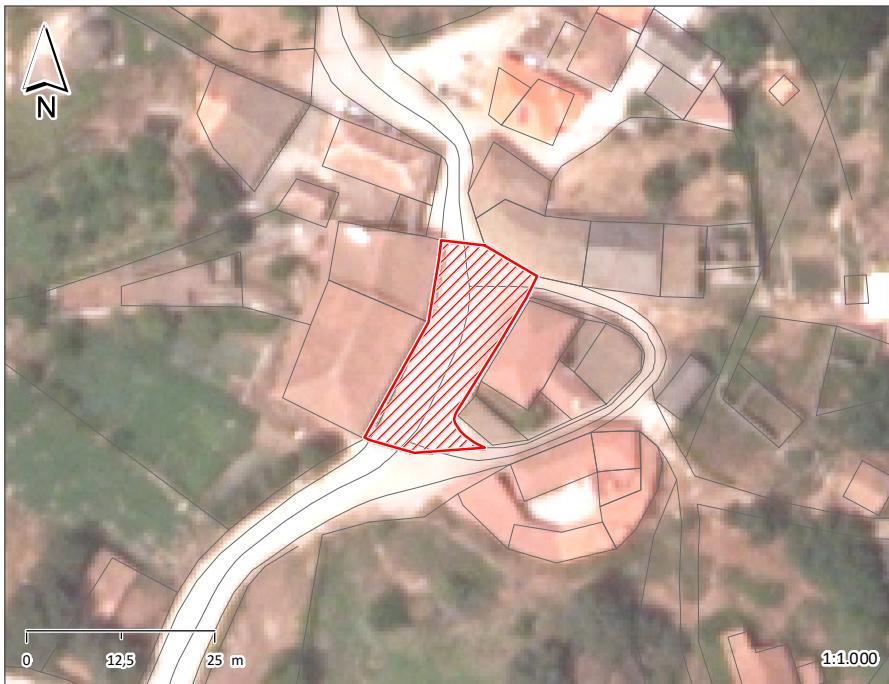
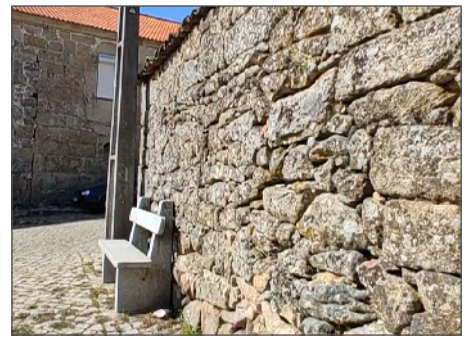
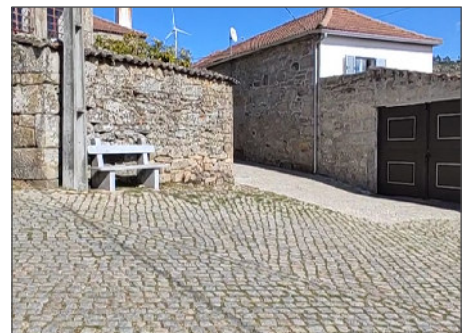
IDENTIFICAÇÃO DO LOCAL:	RUA DA IGREJA	ESPAÇO Nº:	49
-------------------------	---------------	------------	----

ESPAÇO PÚBLICO	
TIPOLOGIA	LARGO/PRAÇA
SUB - TIPOLOGIA

EDIFICADO	
USO FUNCIONAL (RÉS-DO-CHÃO)	OUTROS
ESTADO DE CONSERVAÇÃO	BOM
QUALIDADE DA ENVOLVENTE CONSTRUÍDA	SEM QUALIDADE

PAVIMENTO	PASSEIO	LANCIL	FAIXA DE RODAGEM
MATERIAL			CUBO DE GRANITO
COR			CINZENTO
CONSERVAÇÃO			BOM

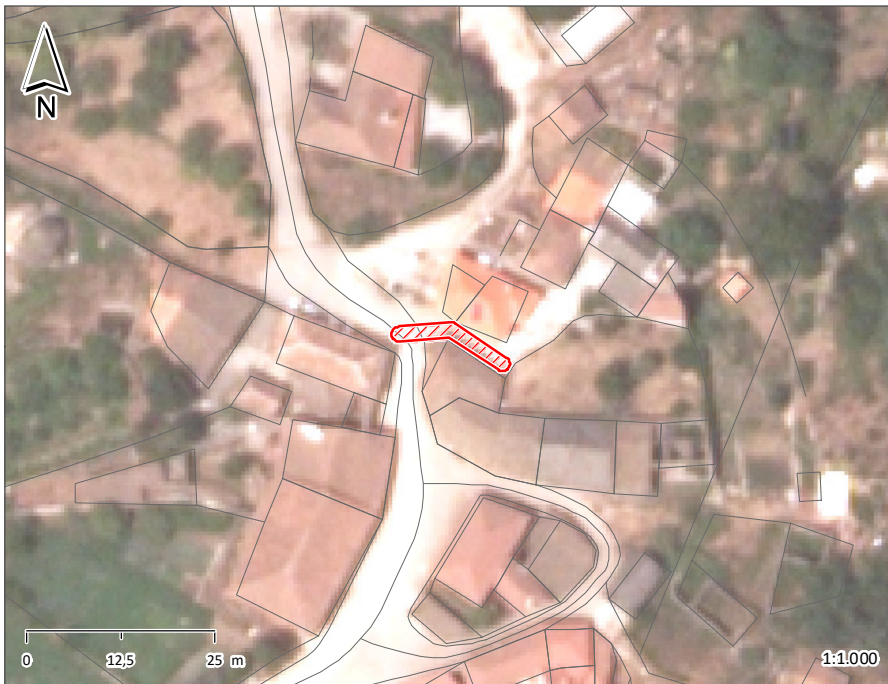
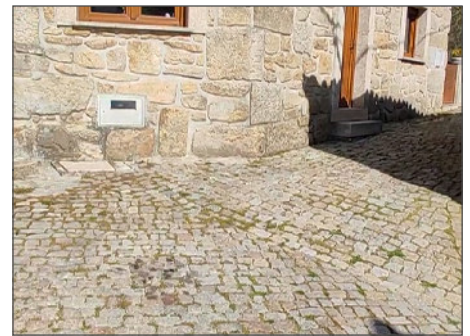
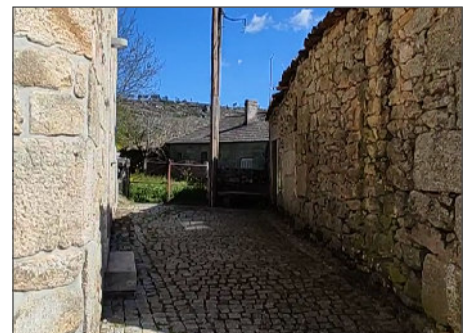
IDENTIFICAÇÃO DO LOCAL:	ESPAÇO Nº: 50
-------------------------	---------------

ESPAÇO PÚBLICO	
TIPOLOGIA	RUA
SUB - TIPOLOGIA

EDIFICADO	
USO FUNCIONAL (RÉS-DO-CHÃO)	OUTROS
ESTADO DE CONSERVAÇÃO	BOM
QUALIDADE DA ENVOLVENTE CONSTRUÍDA	SEM QUALIDADE

PAVIMENTO	PASSEIO	LANCIL	FAIXA DE RODAGEM
MATERIAL			CUBO DE GRANITO
COR			CINZENTO
CONSERVAÇÃO			BOM

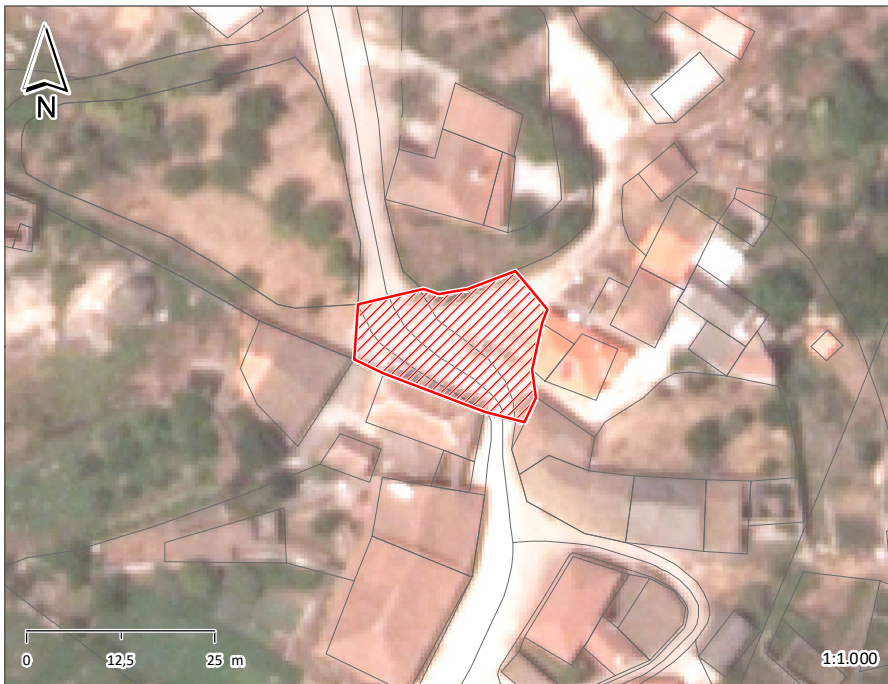
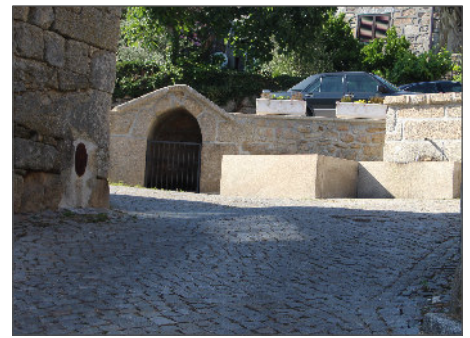
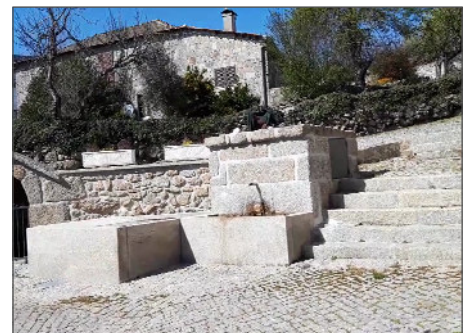
IDENTIFICAÇÃO DO LOCAL:	RUA DA IGREJA	ESPAÇO Nº:	51
-------------------------	---------------	------------	----

ESPAÇO PÚBLICO	
TIPOLOGIA	LARGO/PRAÇA
SUB - TIPOLOGIA

EDIFICADO	
USO FUNCIONAL (RÉS-DO-CHÃO)	OUTROS
ESTADO DE CONSERVAÇÃO	EXCELENTE
QUALIDADE DA ENVOLVENTE CONSTRUÍDA	SEM QUALIDADE

PAVIMENTO	PASSEIO	LANCIL	FAIXA DE RODAGEM
MATERIAL			CUBO DE GRANITO
COR			CINZENTO
CONSERVAÇÃO			BOM

OBSERVAÇÕES
ALARGAMENTO ASSOCIADO ÀS FONTES DE MERGULHO E FONTANÁRIO.
