OPERAÇÃO DE REABILITAÇÃO URBANA DE ARNAS

PROGRAMA ESTRATÉGICO DE REABILITAÇÃO URBANA

CADERNO II – Caracterização do Edificado e do Espaço Público | Janeiro 2023

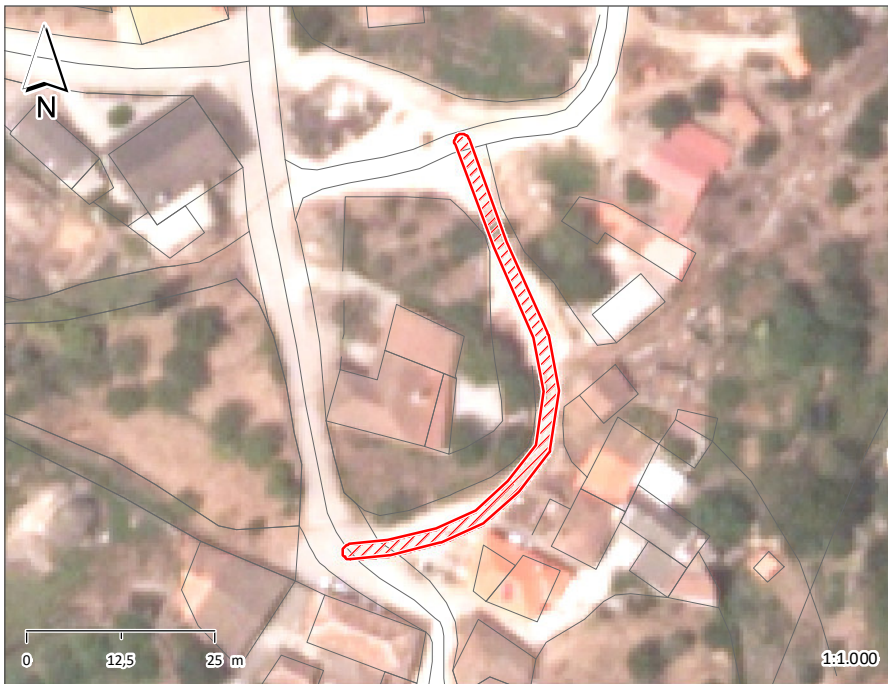
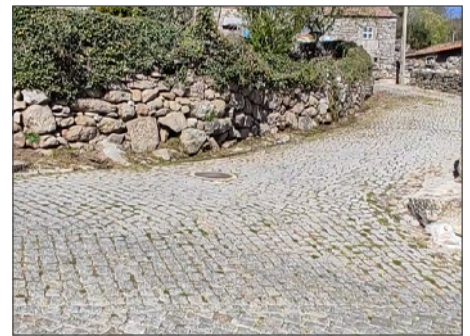
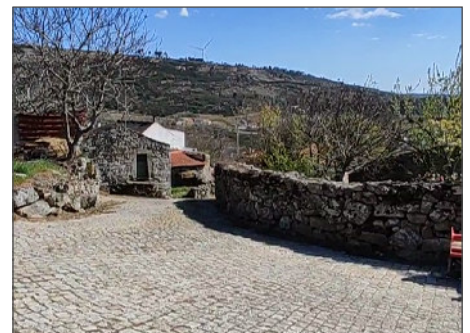
IDENTIFICAÇÃO DO LOCAL:	ESPAÇO Nº: 52
-------------------------	---------------

ESPAÇO PÚBLICO	
TIPOLOGIA	RUA
SUB - TIPOLOGIA

EDIFICADO	
USO FUNCIONAL (RÉS-DO-CHÃO)	OUTROS
ESTADO DE CONSERVAÇÃO	MÉDIO
QUALIDADE DA ENVOLVENTE CONSTRUÍDA	SEM QUALIDADE

PAVIMENTO	PASSEIO	LANCIL	FAIXA DE RODAGEM
MATERIAL			CUBO DE GRANITO
COR			CINZENTO
CONSERVAÇÃO			BOM

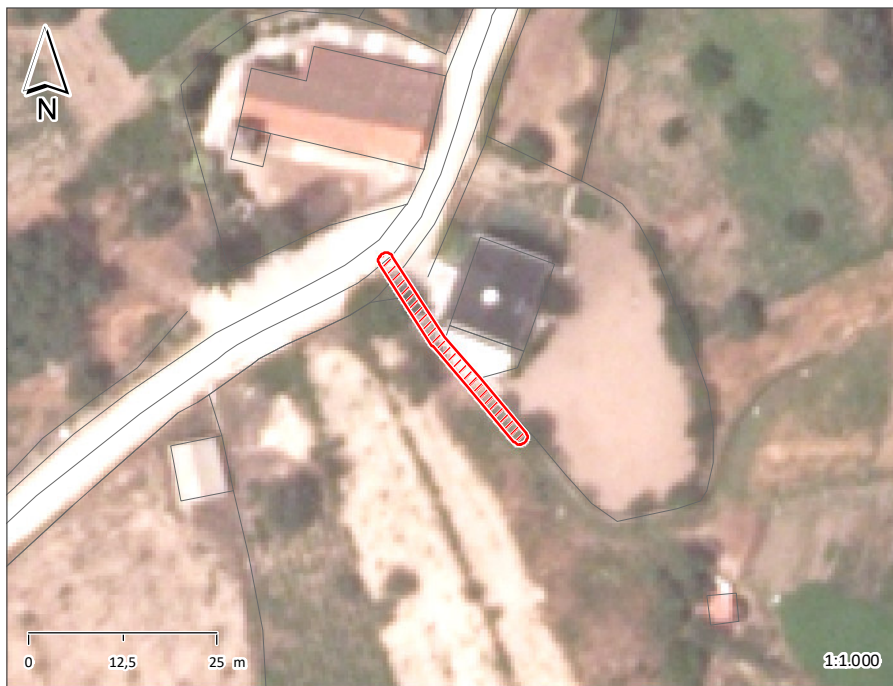
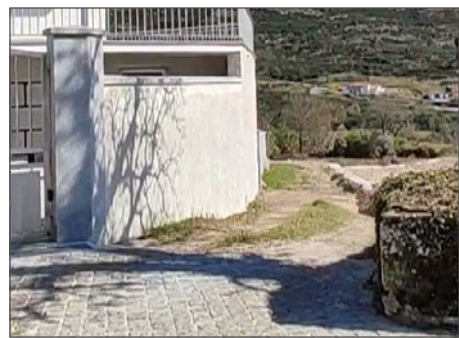
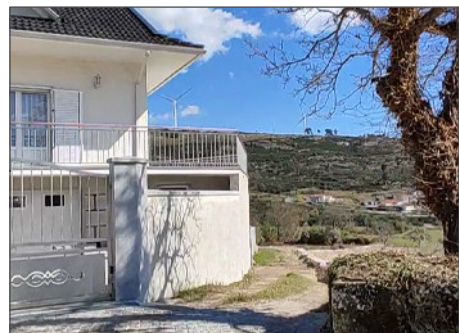
IDENTIFICAÇÃO DO LOCAL:	ESPAÇO Nº: 53
-------------------------	---------------

ESPAÇO PÚBLICO	
TIPOLOGIA	CAMINHO
SUB - TIPOLOGIA

EDIFICADO	
USO FUNCIONAL (RÉS-DO-CHÃO)	OUTROS
ESTADO DE CONSERVAÇÃO	EXCELENTE
QUALIDADE DA ENVOLVENTE CONSTRUÍDA	SEM QUALIDADE

PAVIMENTO	PASSEIO	LANCIL	FAIXA DE RODAGEM
MATERIAL			TERRA BATIDA
COR			
CONSERVAÇÃO			MAU

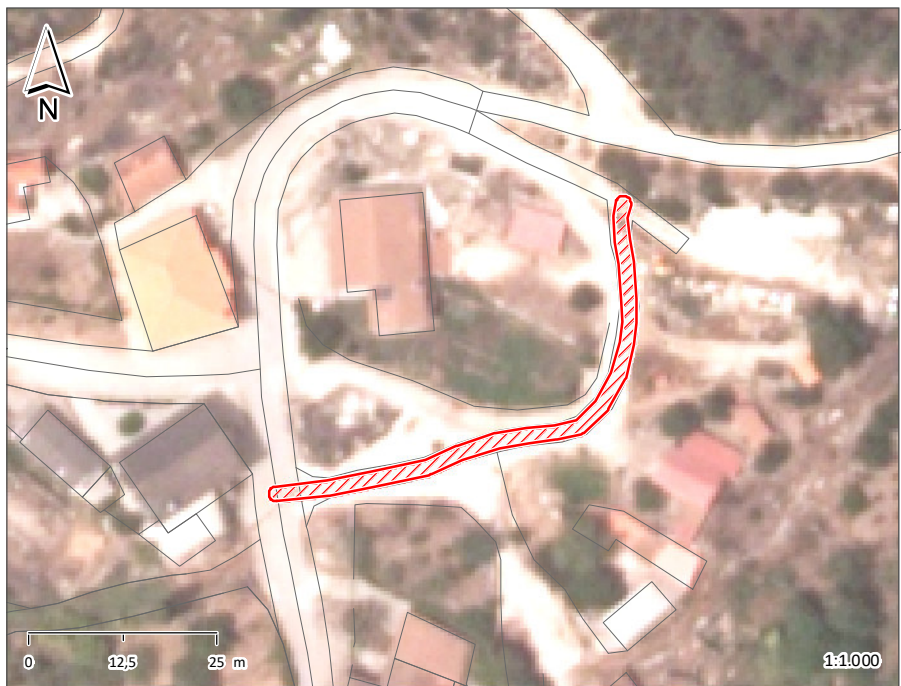
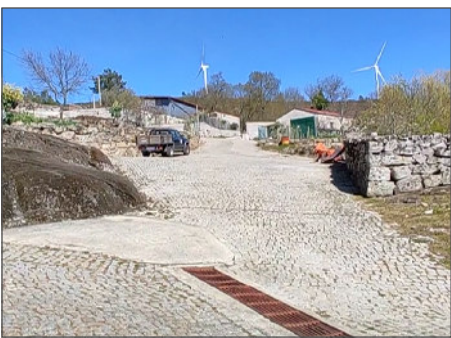
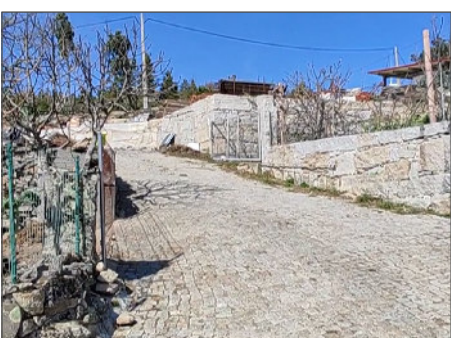
IDENTIFICAÇÃO DO LOCAL:	ESPAÇO Nº: 54
-------------------------	---------------

ESPAÇO PÚBLICO	
TIPOLOGIA	RUA
SUB - TIPOLOGIA

EDIFICADO	
USO FUNCIONAL (RÉS-DO-CHÃO)	OUTROS
ESTADO DE CONSERVAÇÃO	BOM
QUALIDADE DA ENVOLVENTE CONSTRUÍDA	SEM QUALIDADE

PAVIMENTO	PASSEIO	LANCIL	FAIXA DE RODAGEM
MATERIAL			CUBO DE GRANITO
COR			CINZENTO
CONSERVAÇÃO			BOM

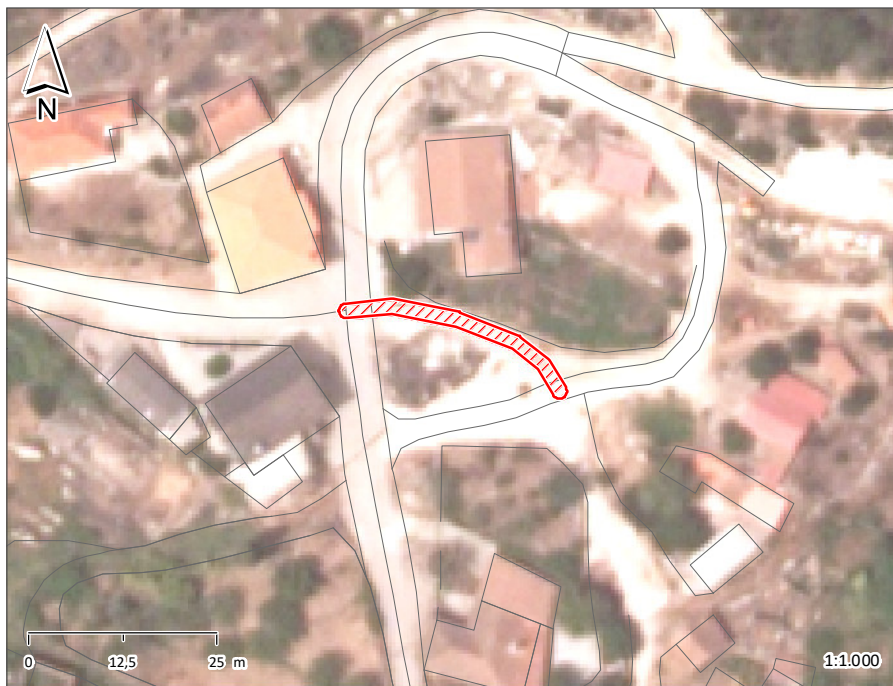
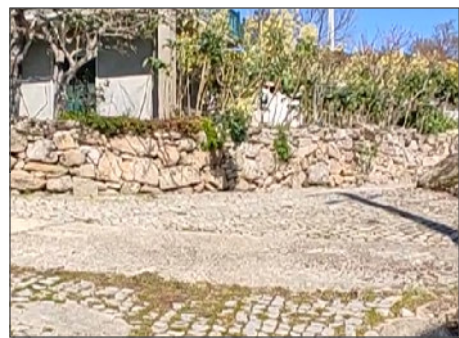
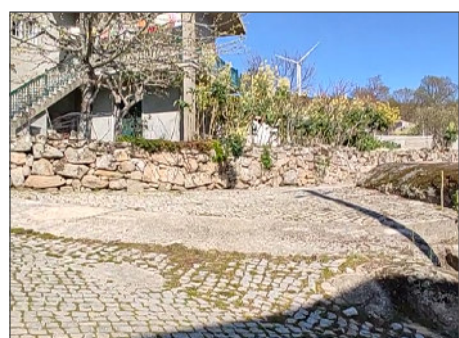
IDENTIFICAÇÃO DO LOCAL:	ESPAÇO Nº: 55
-------------------------	---------------

ESPAÇO PÚBLICO	
TIPOLOGIA	RUA
SUB - TIPOLOGIA

EDIFICADO	
USO FUNCIONAL (RÉS-DO-CHÃO)	OUTROS
ESTADO DE CONSERVAÇÃO	BOM
QUALIDADE DA ENVOLVENTE CONSTRUÍDA	SEM QUALIDADE

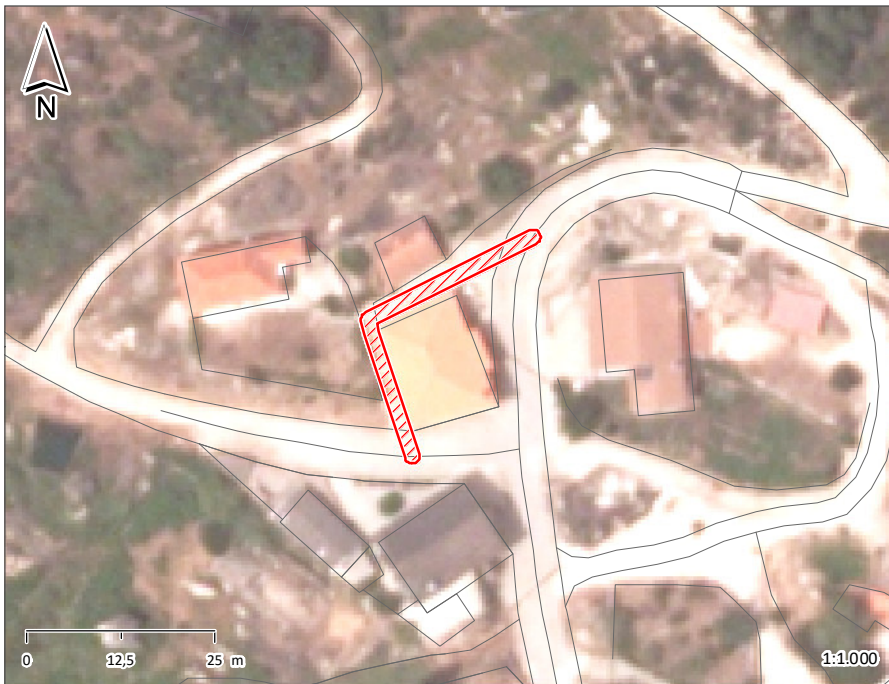
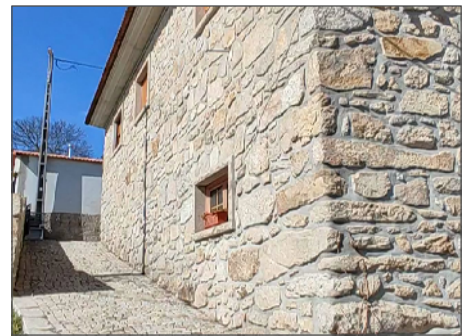
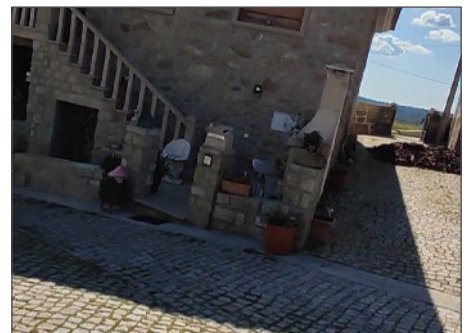
IDENTIFICAÇÃO DO LOCAL:	ESPAÇO Nº: 56
-------------------------	---------------

ESPAÇO PÚBLICO	
TIPOLOGIA	RUA
SUB - TIPOLOGIA

ACESSIBILIDADE PEDONAL	
PASSEIOS	NÃO TEM
LARGURA ÚTIL DO PASSEIO	
BARREIRAS À CIRCULAÇÃO	
ARBORIZAÇÃO	
SEGURANÇA DO ESPAÇO	SEGURO

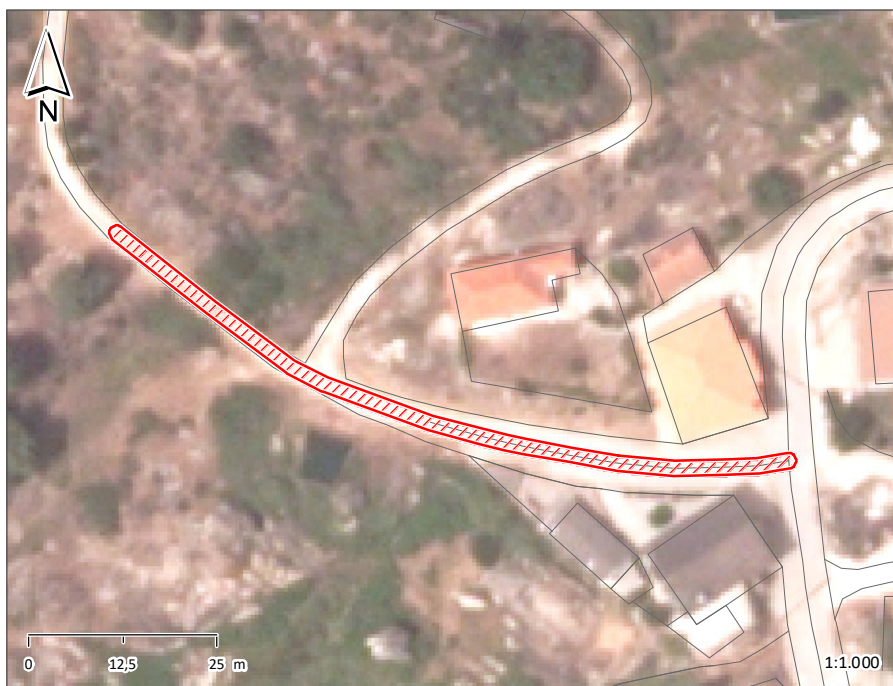
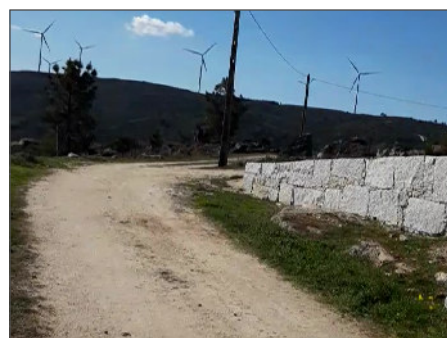
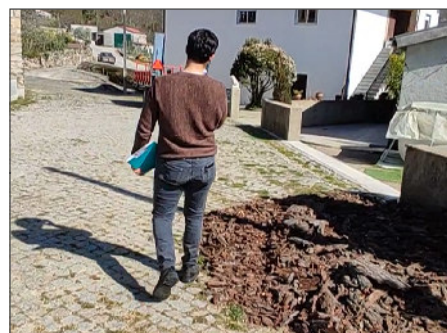
IDENTIFICAÇÃO DO LOCAL:	RUA DO CIMO DA ALDEIA	ESPAÇO Nº:	57
-------------------------	-----------------------	------------	----

ESPAÇO PÚBLICO	
TIPOLOGIA	RUA
SUB - TIPOLOGIA

ACESSIBILIDADE PEDONAL	
PASSEIOS	NÃO TEM
LARGURA ÚTIL DO PASSEIO	
BARREIRAS À CIRCULAÇÃO	
ARBORIZAÇÃO	
SEGURANÇA DO ESPAÇO	SEGURO

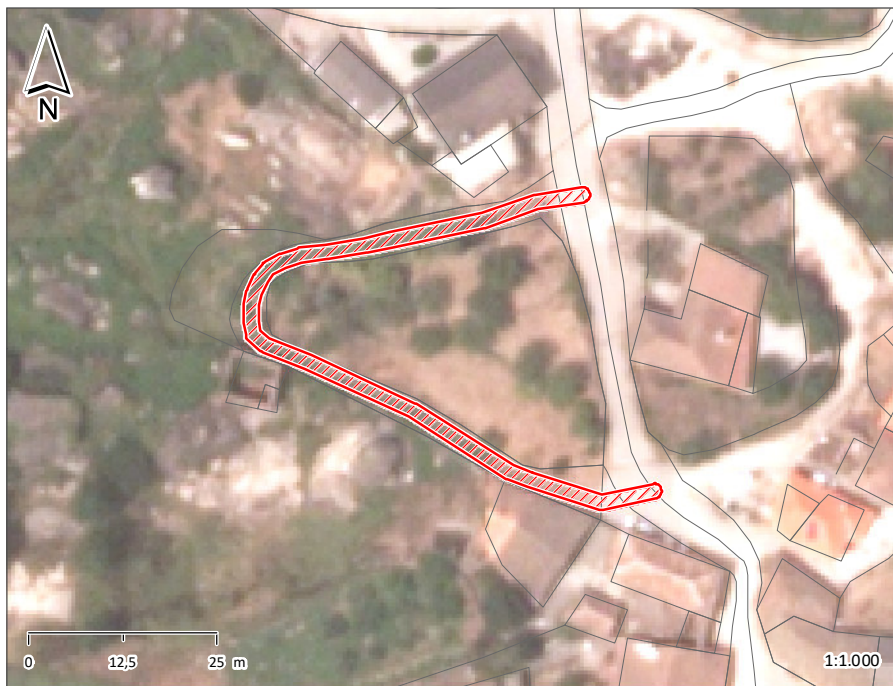
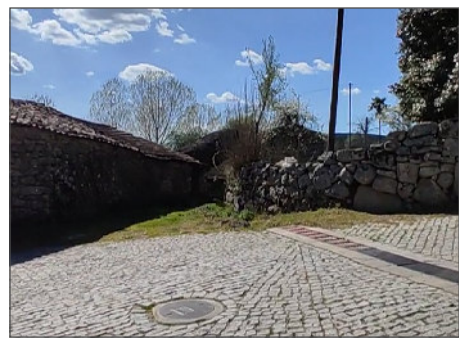
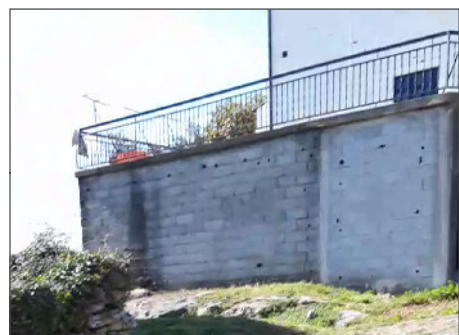
ESPAÇO Nº: 58

ESPAÇO PÚBLICO	
TIPOLOGIA	RUA
SUB - TIPOLOGIA

ACESSIBILIDADE PEDONAL	
PASSEIOS	NÃO TEM
LARGURA ÚTIL DO PASSEIO	
BARREIRAS À CIRCULAÇÃO	
ARBORIZAÇÃO	
SEGURANÇA DO ESPAÇO	SEGURO

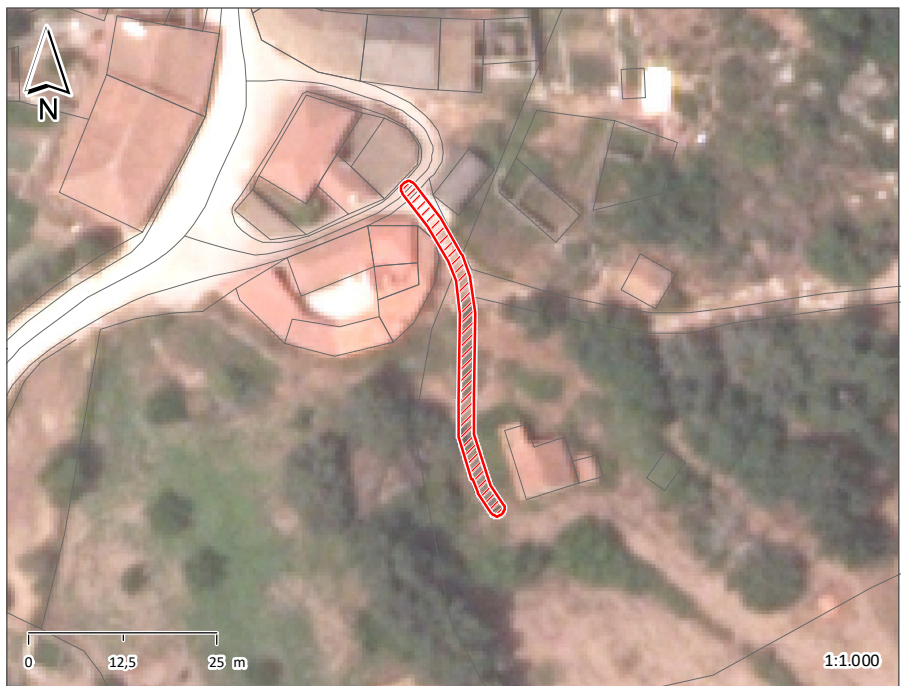
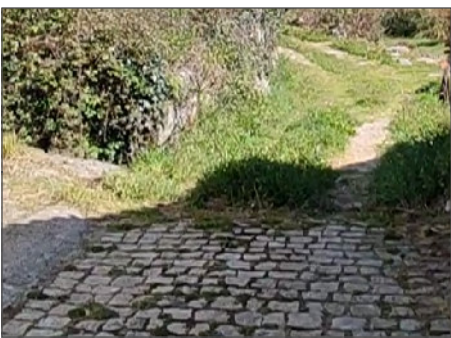
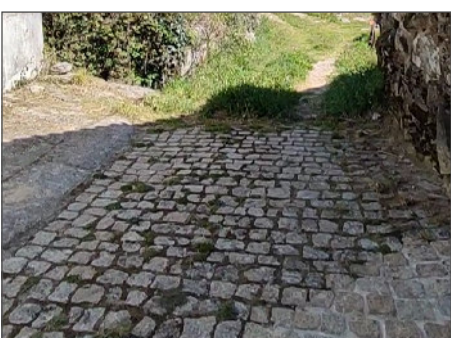
IDENTIFICAÇÃO DO LOCAL:	ESPAÇO Nº: 59
-------------------------	---------------

ESPAÇO PÚBLICO	
TIPOLOGIA	CAMINHO
SUB - TIPOLOGIA

ACESSIBILIDADE PEDONAL	
PASSEIOS	NÃO TEM
LARGURA ÚTIL DO PASSEIO	
BARREIRAS À CIRCULAÇÃO	
ARBORIZAÇÃO	
SEGURANÇA DO ESPAÇO	SEGURO

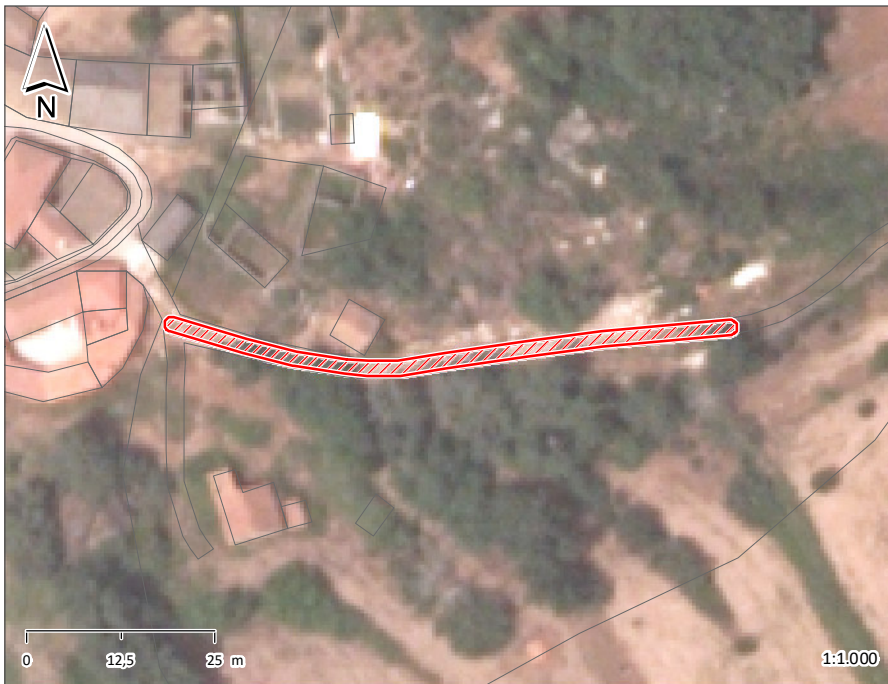
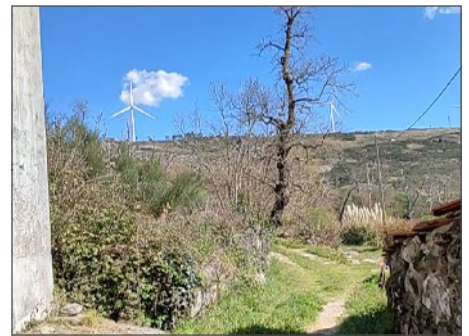
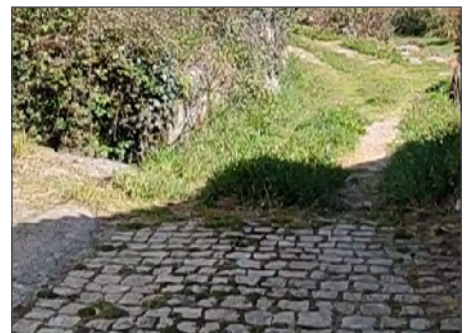
IDENTIFICAÇÃO DO LOCAL:	ESPAÇO Nº: 60
-------------------------	---------------

ESPAÇO PÚBLICO	
TIPOLOGIA	CAMINHO
SUB - TIPOLOGIA

ACESSIBILIDADE PEDONAL	
PASSEIOS	NÃO TEM
LARGURA ÚTIL DO PASSEIO	
BARREIRAS À CIRCULAÇÃO	
ARBORIZAÇÃO	
SEGURANÇA DO ESPAÇO	SEGURO

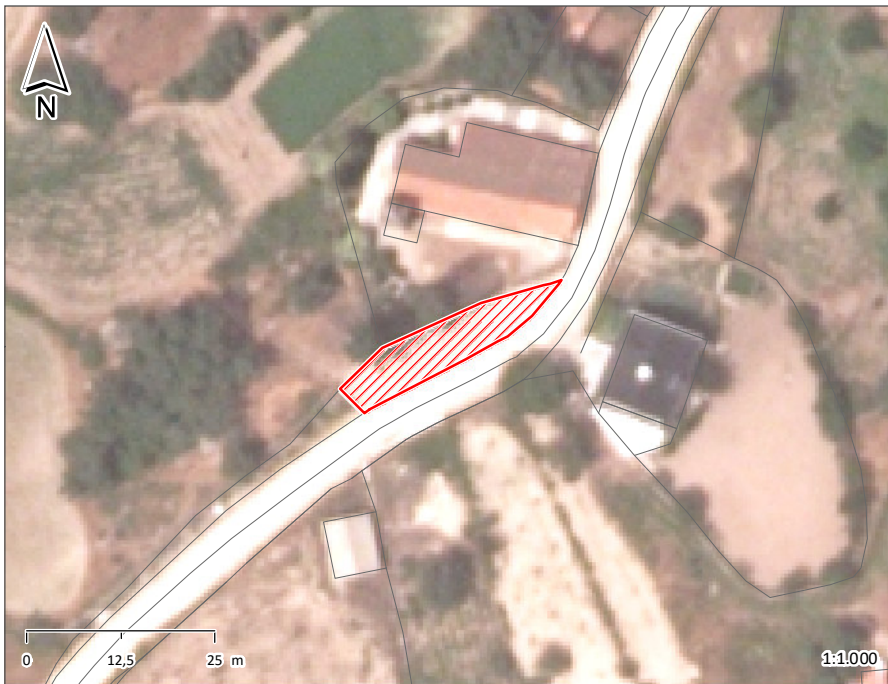
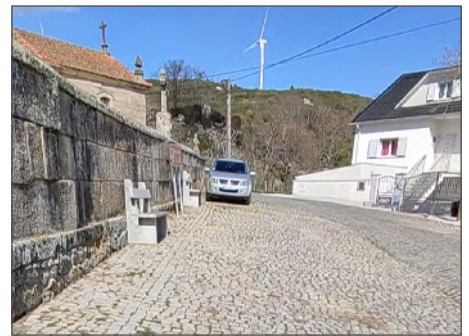
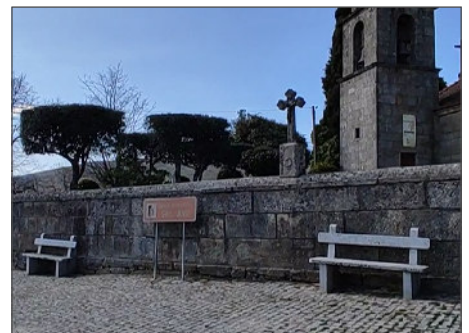
IDENTIFICAÇÃO DO LOCAL:	RUA DA IGREJA	ESPAÇO Nº:	61
-------------------------	---------------	------------	----

PAVIMENTO	PASSEIO	LANCIL	FAIXA DE RODAGEM
MATERIAL			CUBO DE GRANITO
COR			CINZENTO
CONSERVAÇÃO			BOM

OBSERVAÇÕES
 ESPAÇO PÚBLICO NA ENVOLVENTE DA IGREJA DE NOSSA SENHORA DA CONCEIÇÃO.
 AO NÍVEL DO MOBILIÁRIO URBANO ENCONTRA-SE EQUIPADO COM DOIS BANCOS.

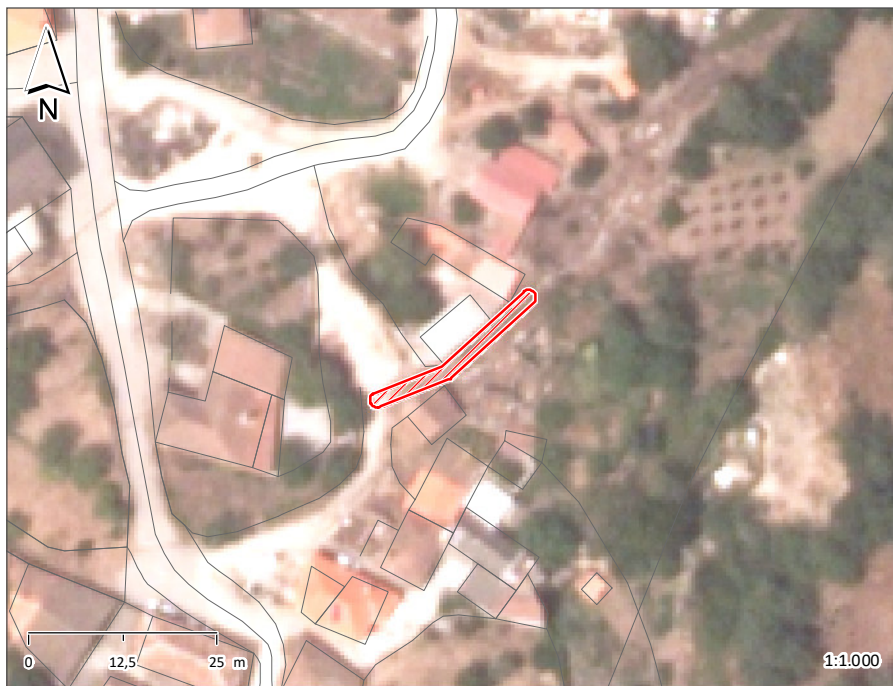
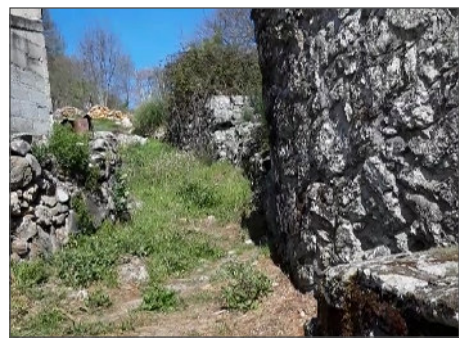
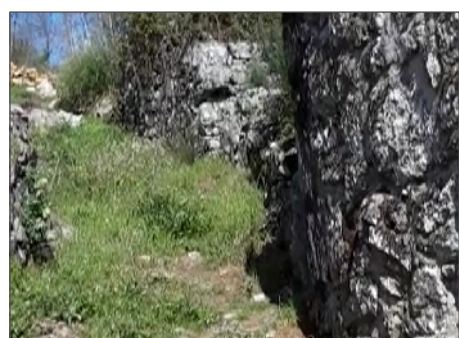
IDENTIFICAÇÃO DO LOCAL:	ESPAÇO Nº: 62
-------------------------	---------------

EDIFICADO	
USO FUNCIONAL (RÉS-DO-CHÃO)	OUTROS
ESTADO DE CONSERVAÇÃO	MÉDIO
QUALIDADE DA ENVOLVENTE CONSTRUÍDA	SEM QUALIDADE

PAVIMENTO	PASSEIO	LANCIL	FAIXA DE RODAGEM
MATERIAL			TERRA BATIDA
COR			
CONSERVAÇÃO			MAU

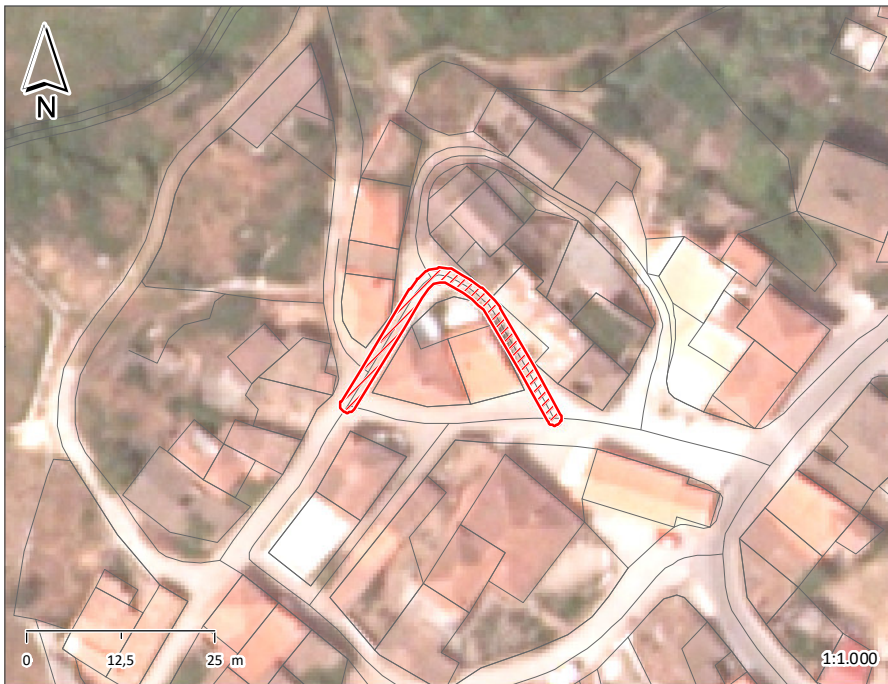
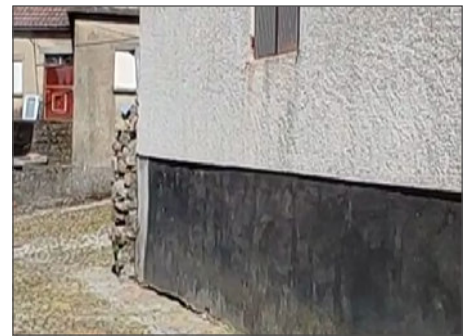
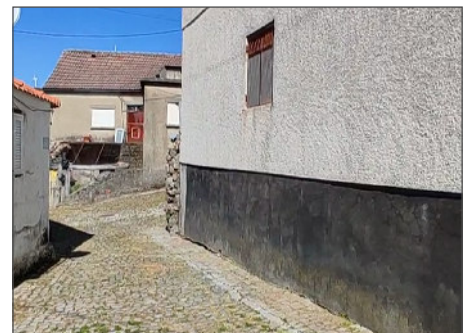
IDENTIFICAÇÃO DO LOCAL:	CANTINHO DO BARBEIRO	ESPAÇO Nº:	63
-------------------------	----------------------	------------	----

EDIFICADO	
USO FUNCIONAL (RÉS-DO-CHÃO)	OUTROS
ESTADO DE CONSERVAÇÃO	MÉDIO
QUALIDADE DA ENVOLVENTE CONSTRUÍDA	SEM QUALIDADE

PAVIMENTO	PASSEIO	LANCIL	FAIXA DE RODAGEM
MATERIAL			CUBO DE GRANITO TERRA BATIDA
COR			CINZENTO
CONSERVAÇÃO			RAZOÁVEL RAZOÁVEL
